CURSO ENGENHARIA MECÂNICA

**ADEQUAÇÃO DE INDÚSTRIA TÊXTIL AS NORMAS DE
SEGURANÇA NO TRABALHO NR-12**

Trabalho de Conclusão de Curso de graduação,
do Curso Superior de Engenharia Mecânica do
Departamento Acadêmico de Engenharia
Mecânica da Universidade Tecnológica Federal
do Paraná – UTFPR.

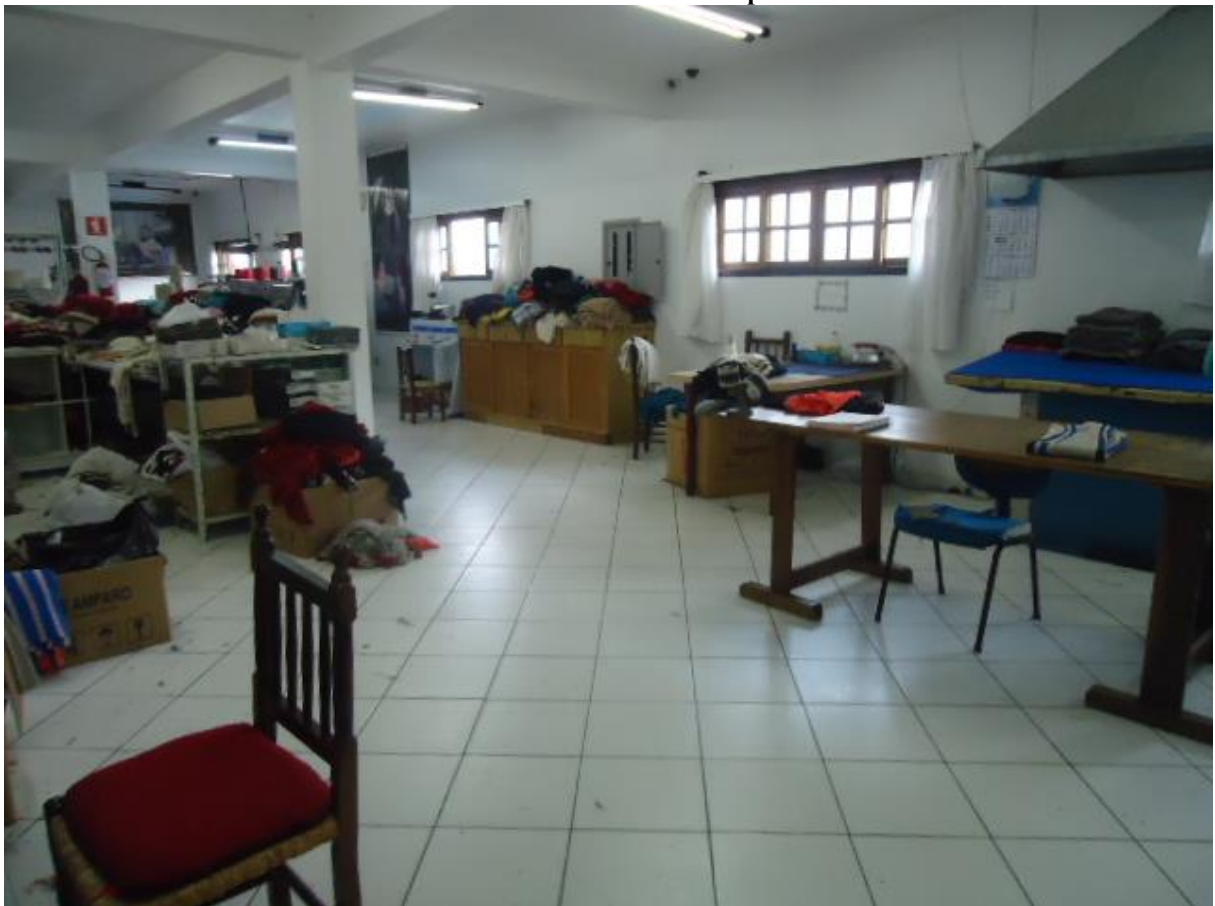
Figura 3 – Visão geral da fábrica antes do estudo
Fonte – Autoria Própria

Como pode-se notar, todo o processo se continha no mesmo espaço, desde a tecelagem, que é um processo que gera bastante ruído e vibração, como o setor de acabamento, que além de silencioso, exige concentração e habilidade dos funcionários.

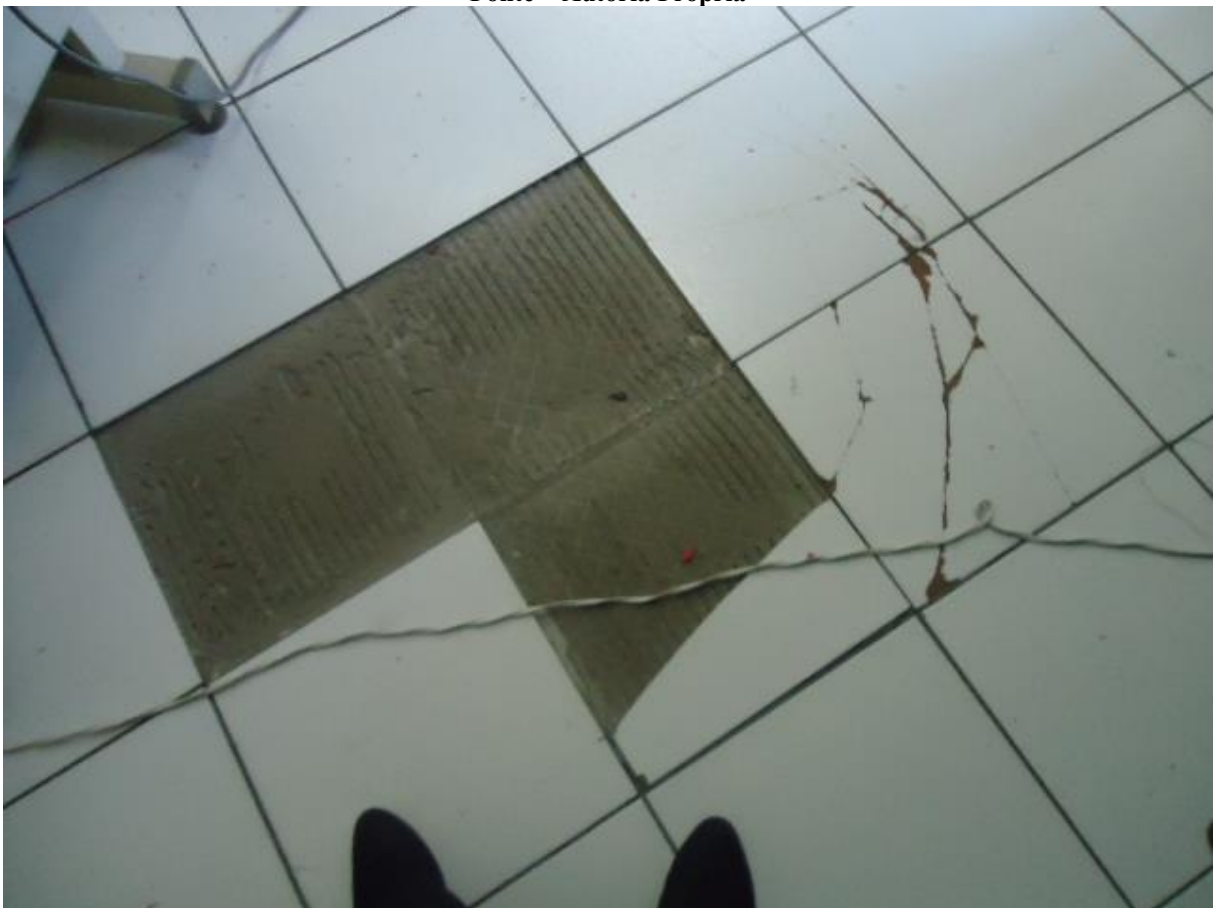
Devido a vibração, o piso desse setor começou a sofrer danos e se soltar, oferecendo risco aos funcionários e deixando assim a empresa em desconformidade com a norma NR-12, item 12.9 que explicita o seguinte:

Podemos ver claramente essa falha na Figura 4:

Figura 4 – Defeito no piso de circulação entre os equipamentos
Fonte – Autoria Própria

Nessa reforma seria contemplado a reforma estrutural, troca total do piso, adequação das instalações elétricas e reposicionamento dos equipamentos. Após essa reforma, o ponto crítico da fábrica, os teares eletrônicos, foram posicionados no pavimento térreo, que anteriormente era uma sala comercial, independente da fábrica, ficando assim o terceiro pavimento exclusivamente destinado a área de acabamento e estocagem de produto acabado, fazendo assim com que esse setor não sofresse com as vibrações e ruídos dos teares. Na Figura 5 podemos analisar como ficou a área de acabamento, e na figura 6 como ficou a área exclusiva de tecelagem. Todos os processos envolvidos nessa reforma que dizem respeito à segurança dos trabalhadores serão detalhados no decorrer do presente trabalho.

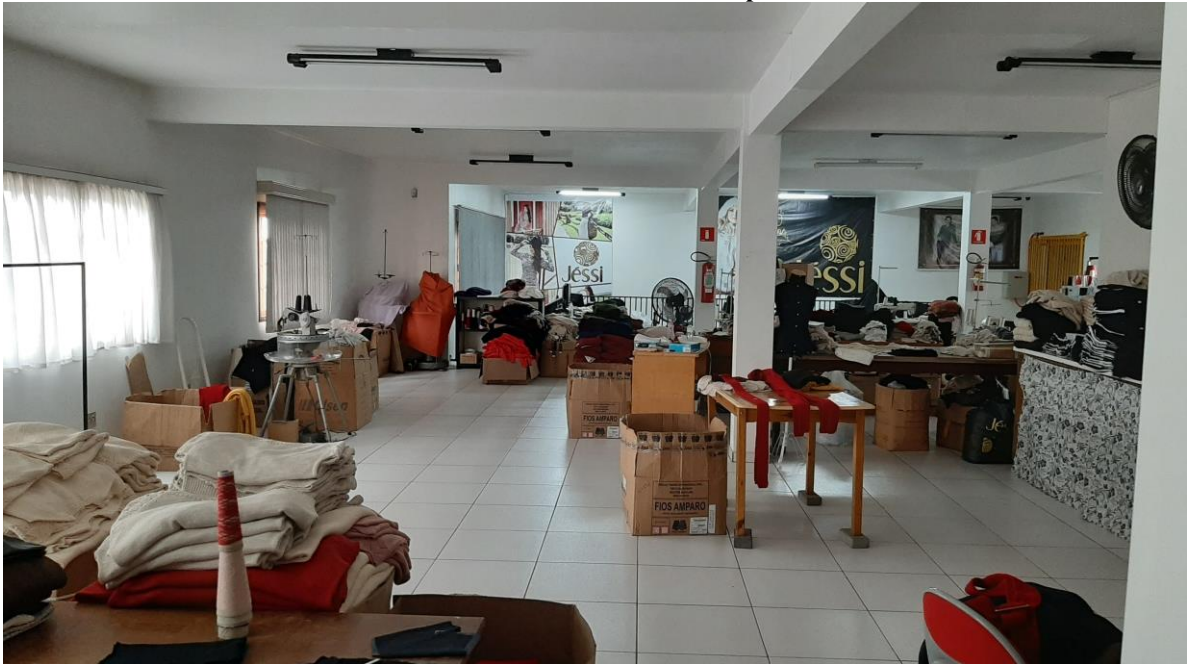
Figura 5 – área de acabamento após a reforma
Fonte – Autoria Própria

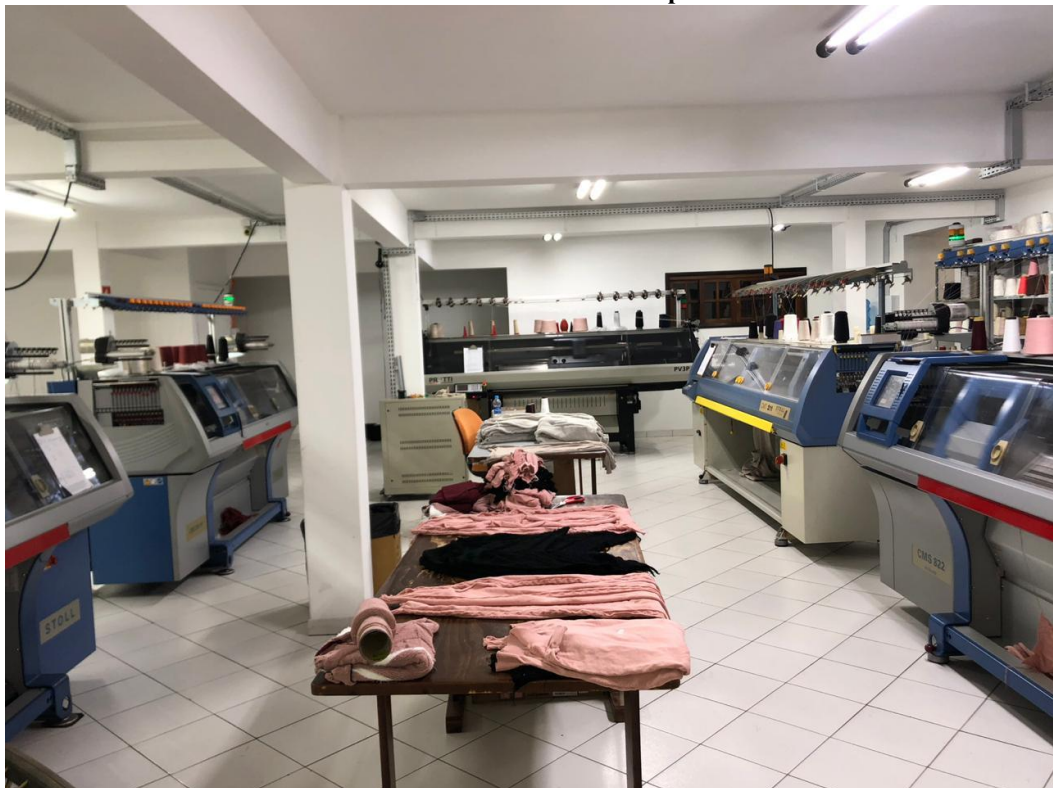
Figura 6 – Área de tecelagem após reforma
Fonte – Autoria Própria

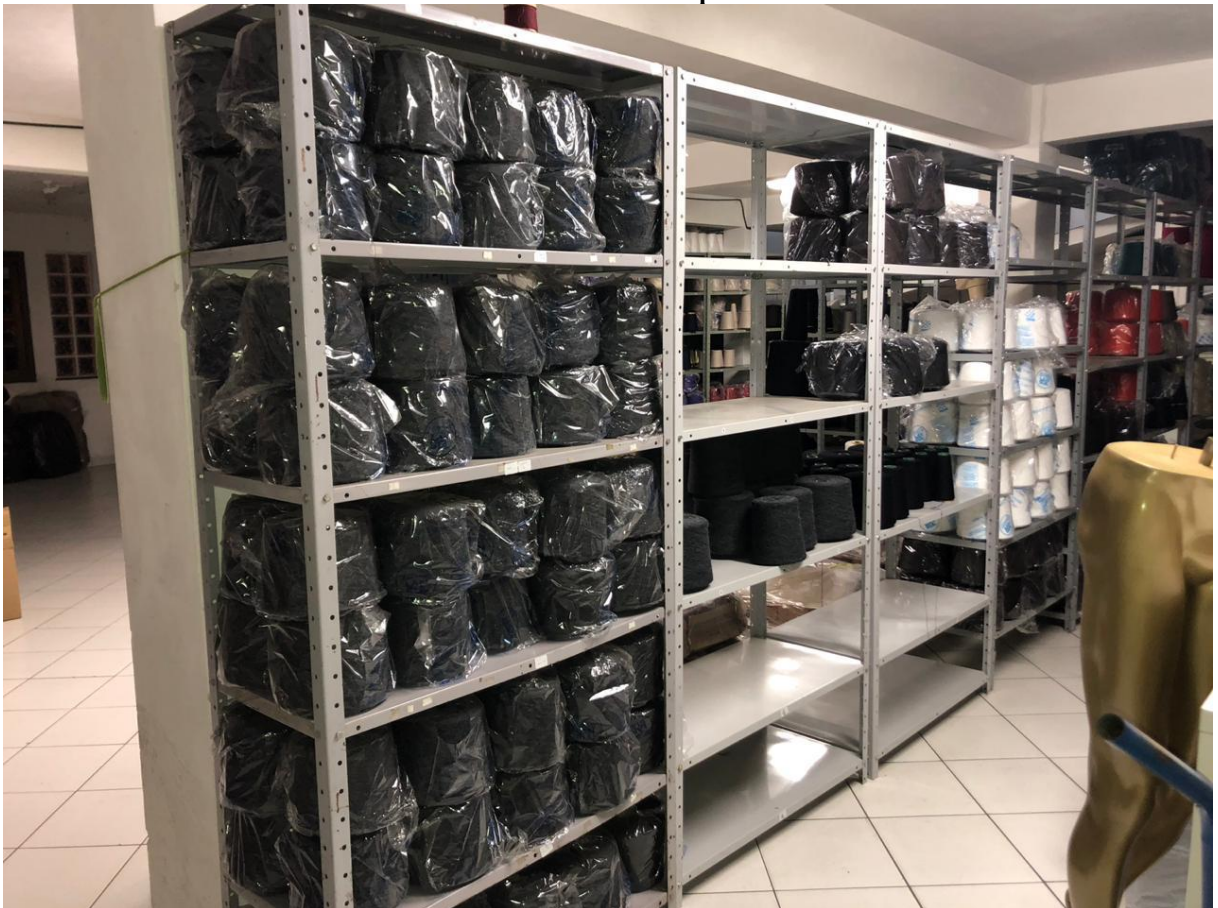
Essa é a primeira etapa da produção, onde a matéria prima é descarregada por empresas terceirizadas e estocada por funcionários da empresa. Confrontando a atual situação, matéria prima e altura das prateleiras, com as normas de segurança, não foi identificado nenhum risco e nenhuma medida precisou ser tomada. Abaixo na Figura 7, explicita-se o presente.

Figura 7 – Estoque de matéria prima
Fonte – Autoria Própria

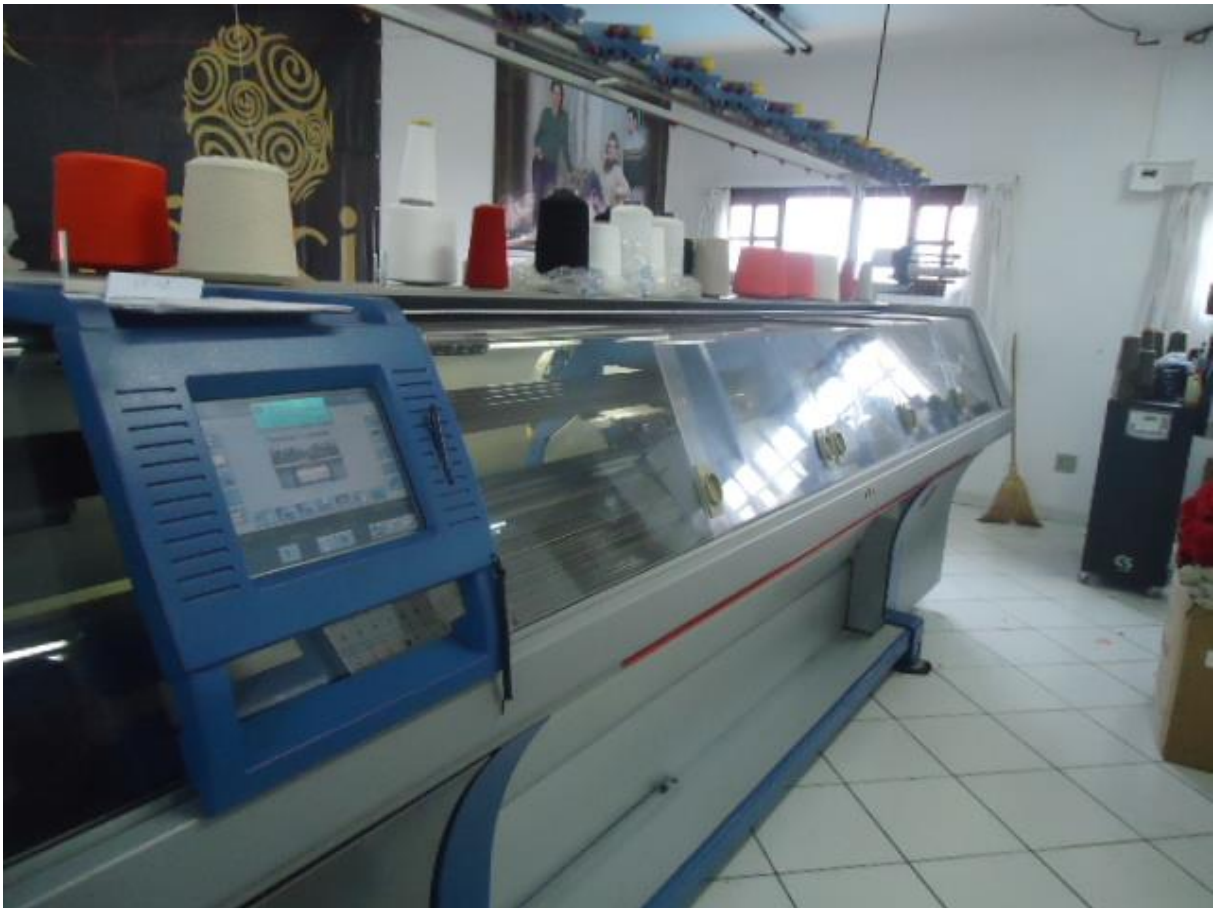
Figura 8 – Tear Eletrônico
Fonte – Autoria Própria

Como pode-se analisar na Figura 8, os teares são dotados de tecnologias para prevenir acidentes, como as tampas em acrílico, que interrompem seu funcionamento caso sejam abertas, a barra de acionamento, detalhada na Figura 9, que percorre a extensão da máquina facilitando o acionamento e a parada de emergência, caso necessário.

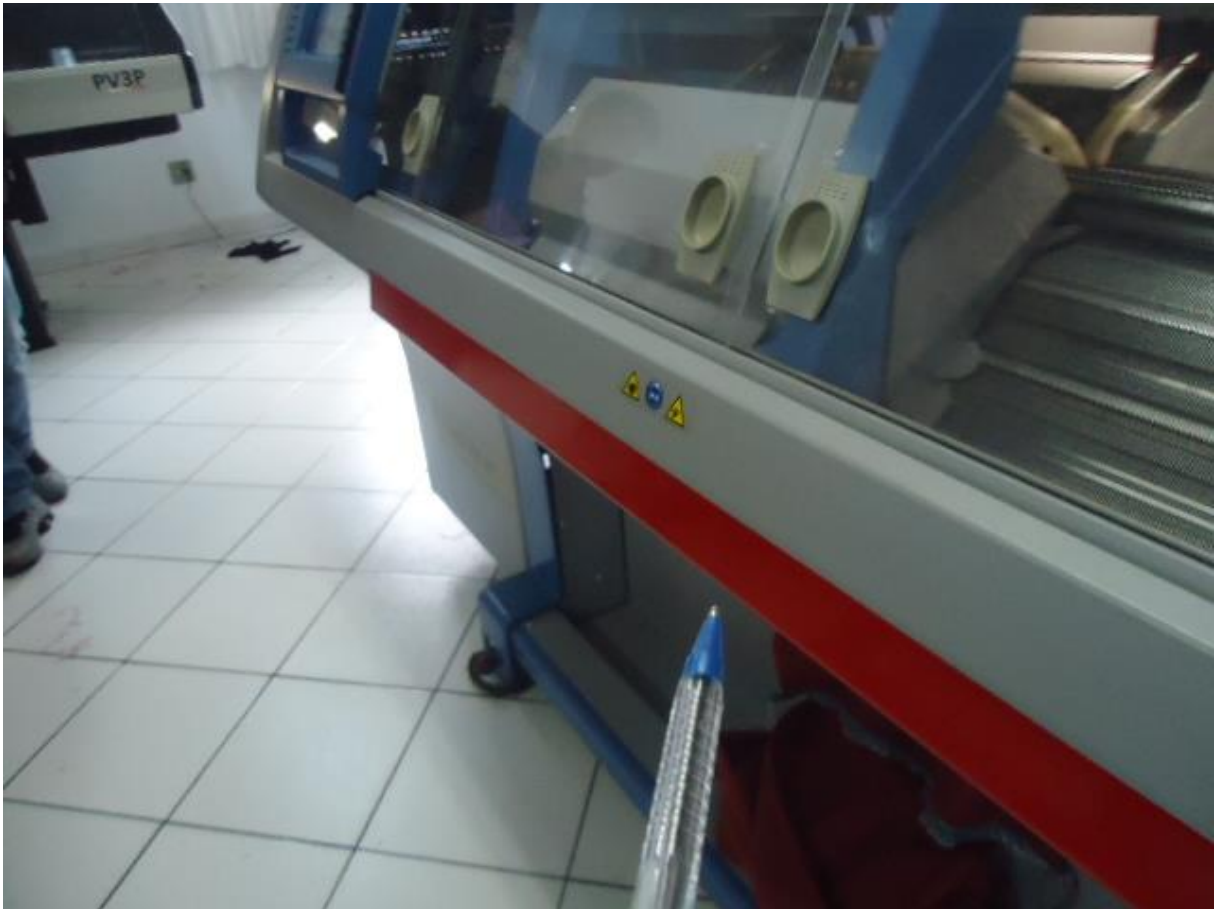
Figura 9 – Barra de acionamento e parada de emergência em teares eletrônicos

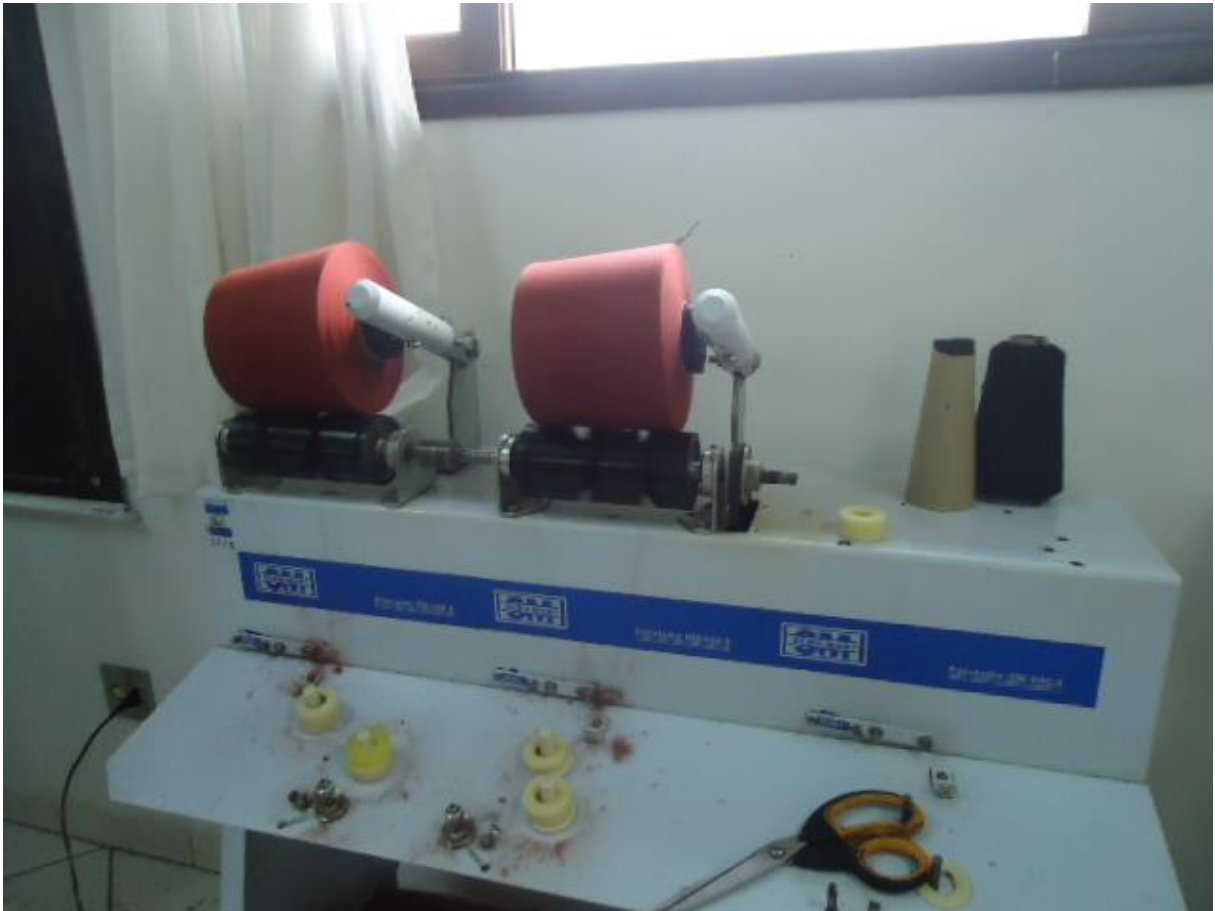
Um grande problema desse processo é a máquina utilizada, o “Enrolador”, que consiste em um motor elétrico que movimenta os enroladores por meio de uma correia, como explicitado na Figura 10:

Figura 10 – Enrolador
Fonte – Autoria Própria

Nesse equipamento mostrado na Figura 10 podemos identificar inúmeras falhas de segurança para seus operadores. Começamos com a chave de acionamento do equipamento, mostrada na Figura 11, que operava em 110 V, totalmente em desconformidade com a NR-12, item 12.36, subitem b, que nos diz que os componentes de partida devem operar em tensão extra baixa, de até 25VCA (Corrente Alternada) ou então 60 VCC (Corrente Contínua).

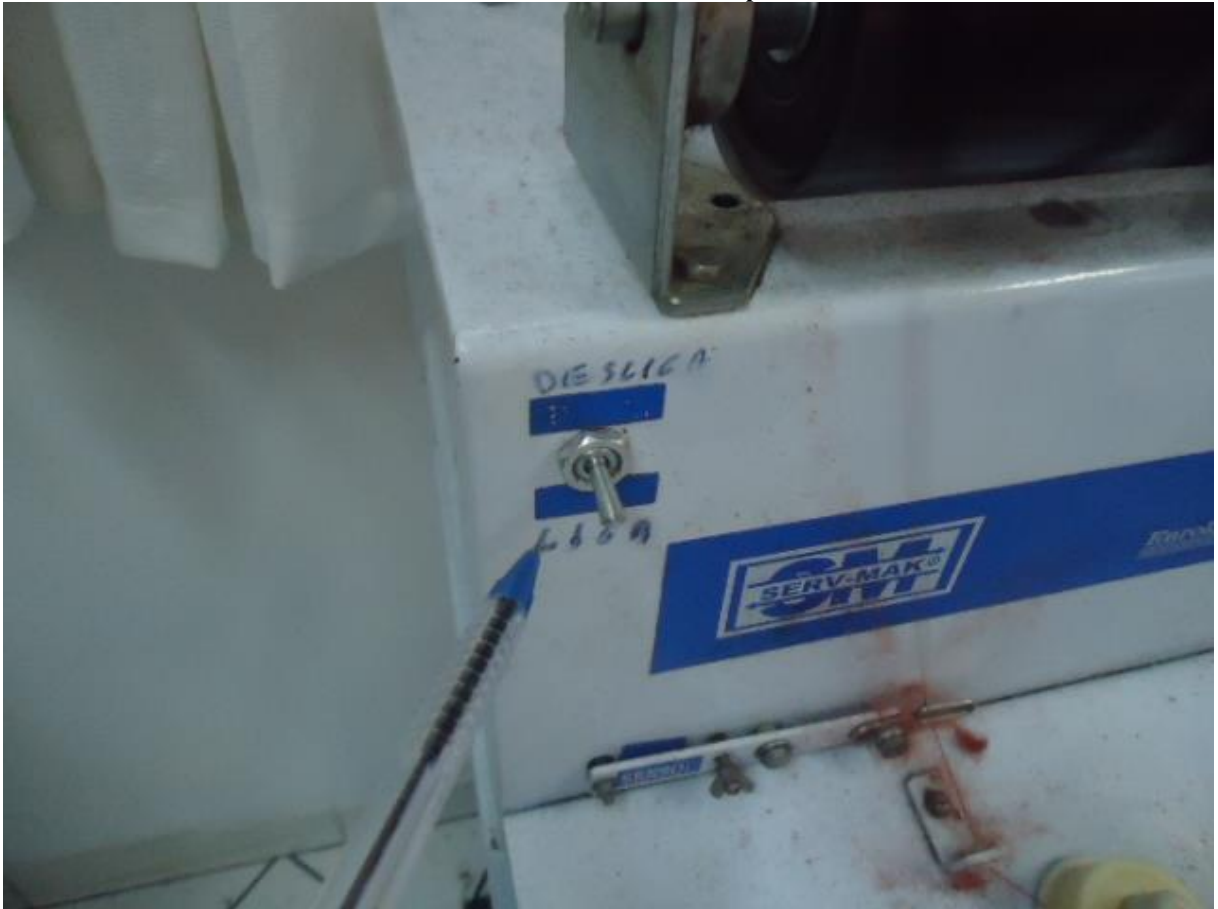
Figura 11 – Elemento de partida do enrolador desconforme
Fonte – Autoria Própria

Esse elemento de partida foi sumariamente substituído por um elemento apropriado, o qual trabalha dentro das especificações da norma, e foi inserido um botão de parada emergencial, conforme solicitado no item 12.36, subitem a. e mostrado na Figura 12. O modelo e os custos das peças aplicadas serão tratados futuramente no decorrer do estudo.

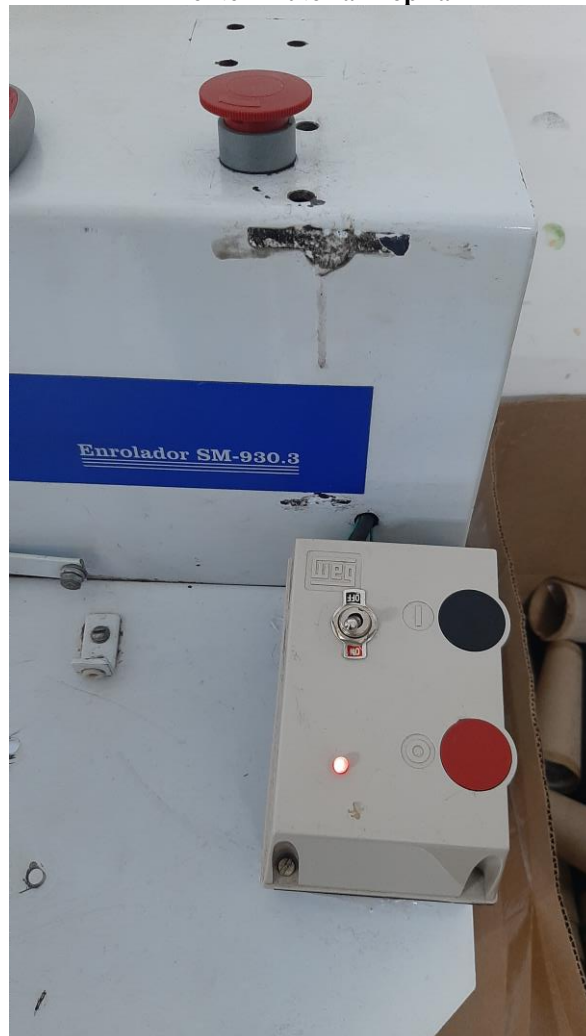
Figura 12 – Nova chave de partida e chave de emergência do enrolador
Fonte – Autoria Própria

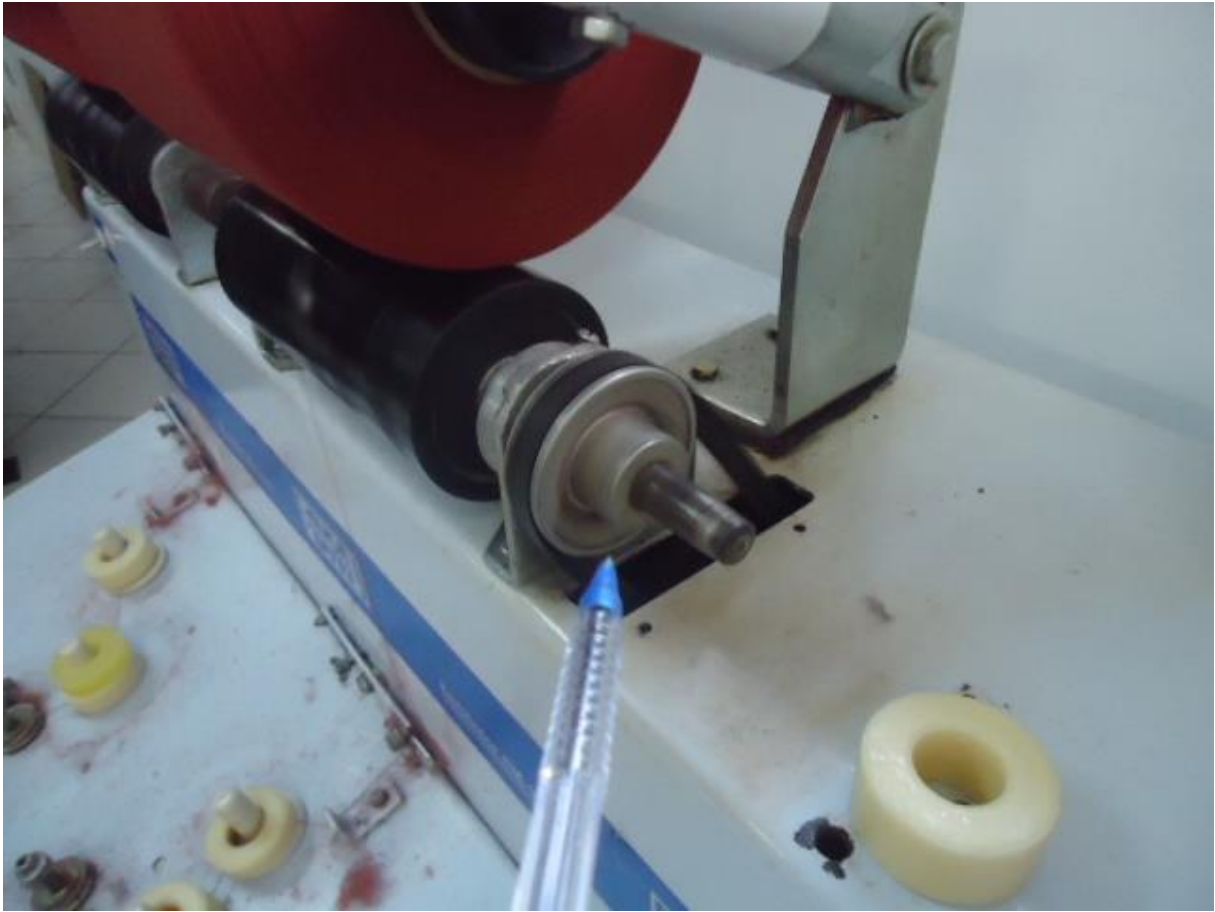
Como podemos ver na foto do equipamento, a ligação elétrica é apenas um dos tantos problemas encontrados nesse equipamento. Esse equipamento possui eixos, correias, mancais e rolamentos desprotegidos, podendo acarretar o risco de enroscamento e de arrasto, conforme explicitado nos tipos de riscos da Figura 2. Essa falha no equipamento está explicitada na Figura 13.

Figura 13 – Riscos no enrolador
Fonte – Autoria Própria

Esses riscos explicitados acima **não** foram solucionados até a presente data da conclusão desse estudo, mas foi solicitado a empresa a confecção e instalação de uma capa protetora, confeccionada em acrílico, bem como um mecanismo de segurança que desligue o equipamento assim que essa tampa seja aberta. Esse mecanismo de segurança é dotado de uma chave de contato, que assim que a tampa acrílica seja aberta, interrompa a corrente e o funcionamento do motor elétrico do equipamento. A tampa foi projetada durante esse estudo, e suas dimensões estão explicitadas abaixo, na Figura 14.

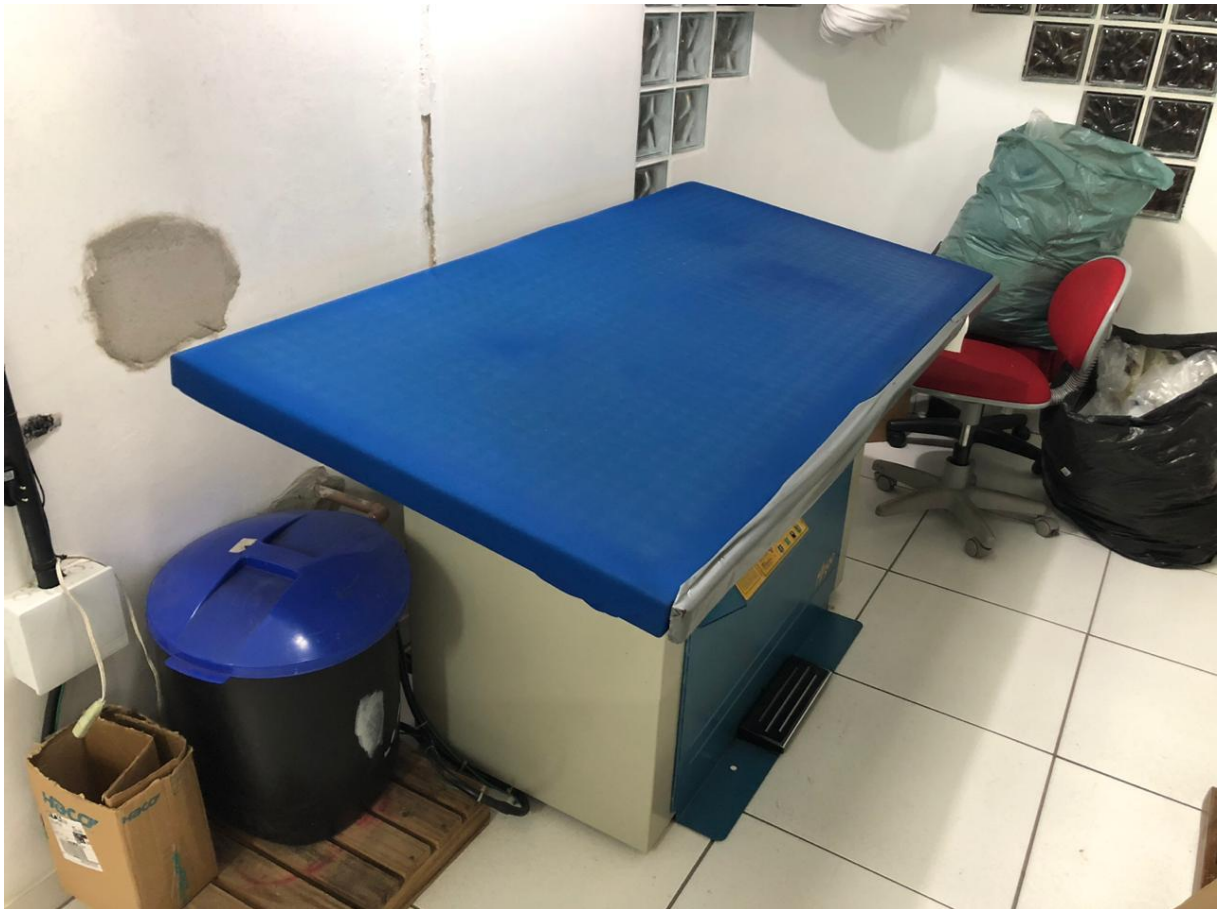
Essa etapa do processo produtivo utiliza uma máquina chamada de Mesa de Vaporização, exemplificada na Figura 15. Essa máquina consiste basicamente em uma caldeira elétrica, utilizada para gerar vapor, o qual é redirecionada à uma mesa acolchoada. Há duas etapas dentro desse processo, o primeiro é a liberação do vapor pela mesa, e o segundo é a sucção do ar externo para dentro da mesa.

Figura 15 – Mesa Vaporizada
Fonte – Autoria Própria

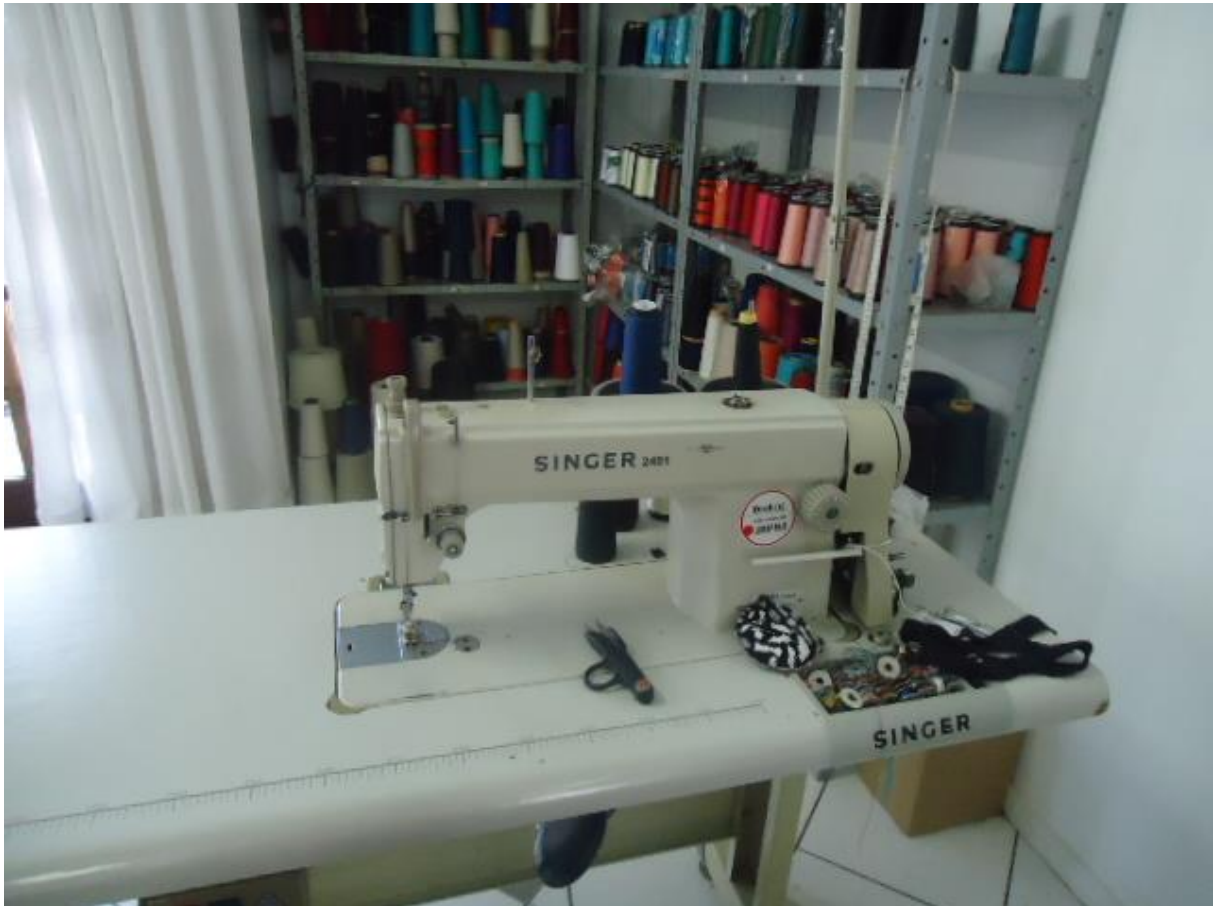
Figura 16 – Máquina de costura reta
Fonte – Autoria Própria

Pode-se notar que este equipamento não possui chave de acionamento tampouco chave de emergência. Sua partida era dada por uma chave 220V, o que contraria a norma NR-12 Artigo 12.36, que nos diz o seguinte:

Visto que esses equipamentos apresentavam **graves falhas** de segurança aos operadores, sugeriu-se que a empresa substituísse tais equipamentos por outros mais modernos e seguros. Tal substituição foi feita, e as falhas assim foram extinguidas, como mostra as Figuras 19 e 20.

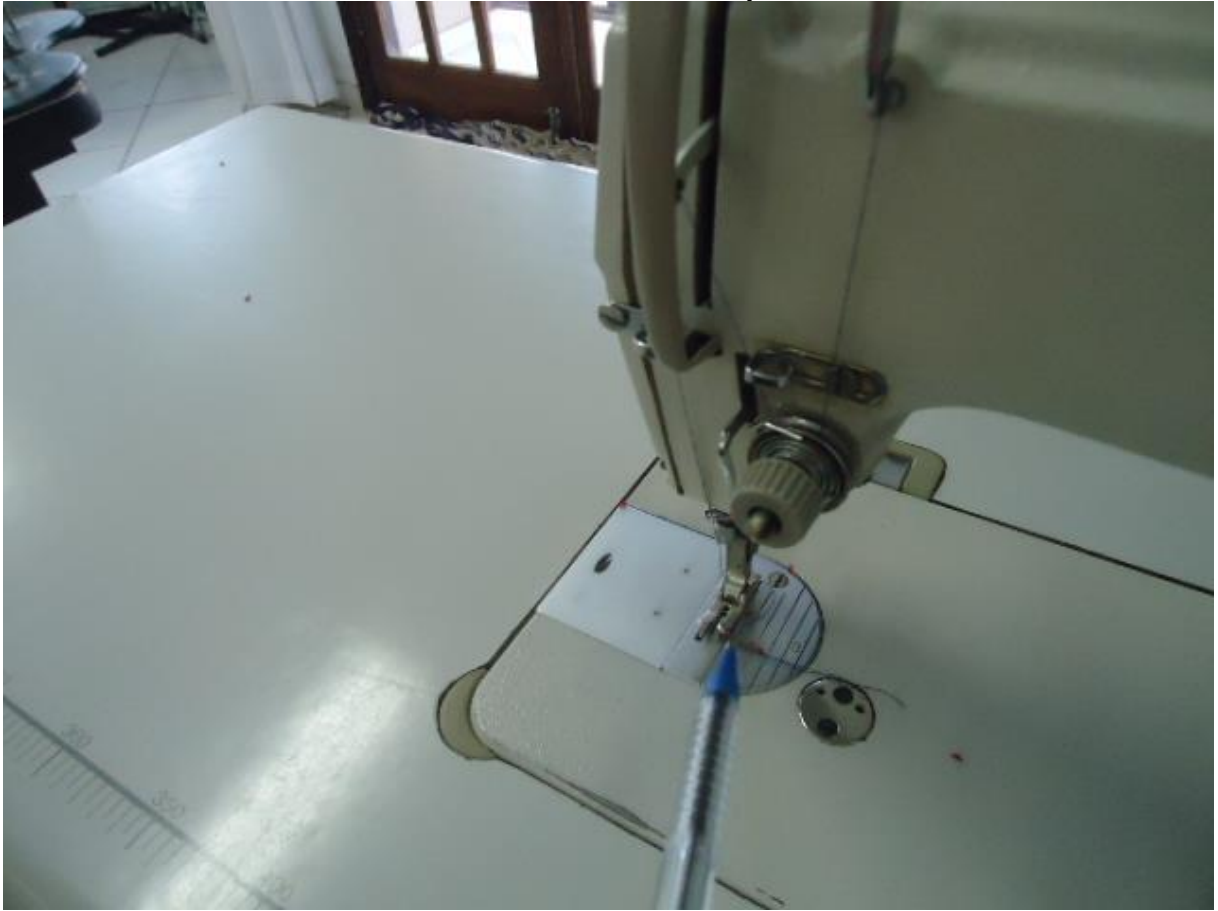
Figura 17 – Detalhe mostrando a agulha da máquina de costura reta desprotegida
Fonte – Autoria Própria

Como pode-se ver na figura 17, a agulha que o equipamento utiliza para desempenhar sua função está exposta e desprotegida, gerando risco ao operador que pode, acidentalmente, lesionar os dedos nessa área.

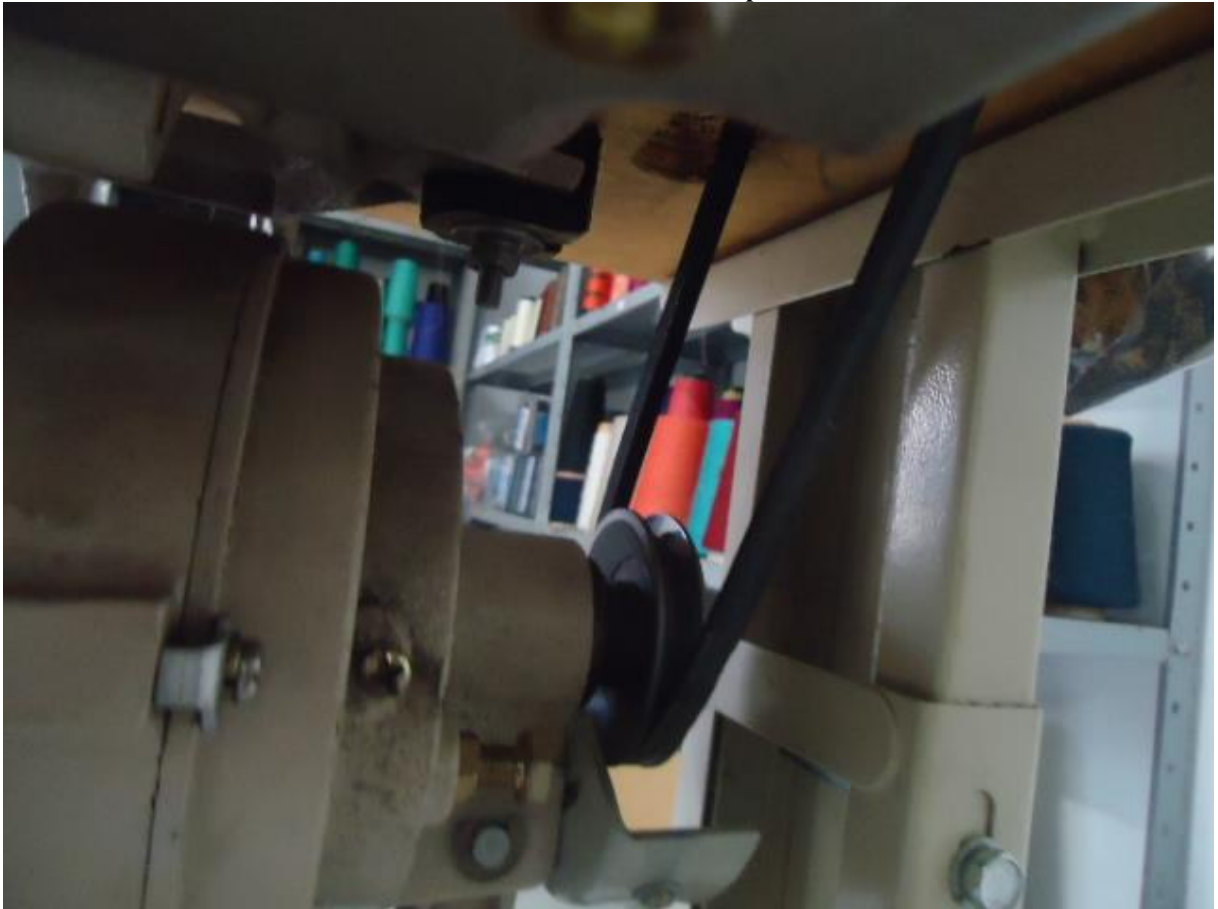
Figura 18 – Polias e correias expostas na máquina de costura reta
Fonte – Autoria Própria

Na Figura 18 nota-se que tanto o motor, quanto as polias e correias de acionamento do equipamento estão expostas, podendo causar graves lesões ou até mesmo amputação de dedos dos operadores e técnicos de manutenção.

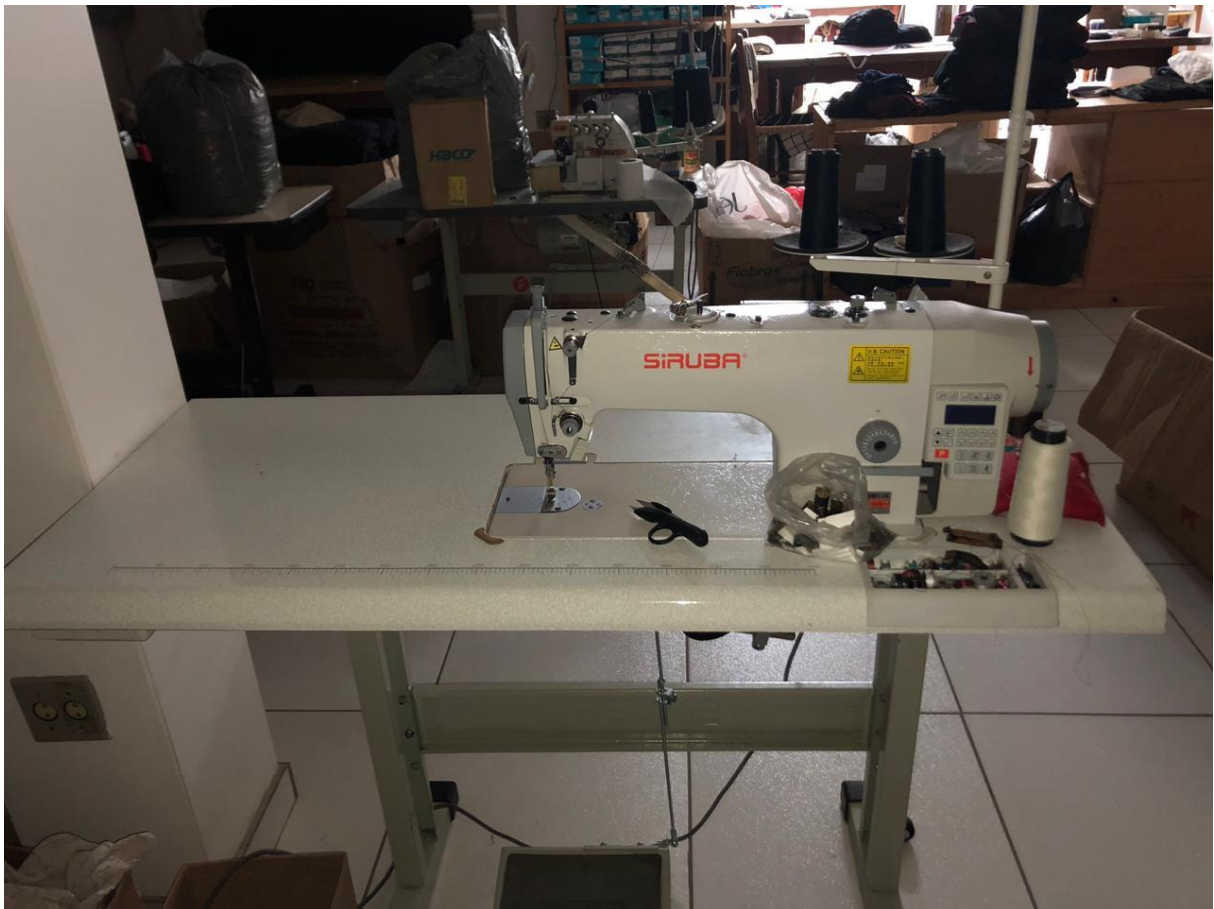
Figura 19 – Nova máquina de costura reta
Fonte – Autoria Própria

Nota-se que o mecanismo de partida da máquina agora se dá por meio de botões no painel digital, que possui corrente de acionamento em ordem com a norma NR-12, bem como o motor de acionamento que agora utiliza-se da tecnologia *Direct Drive*, acoplado diretamente ao eixo de acionamento dos mecanismos, sem correias.

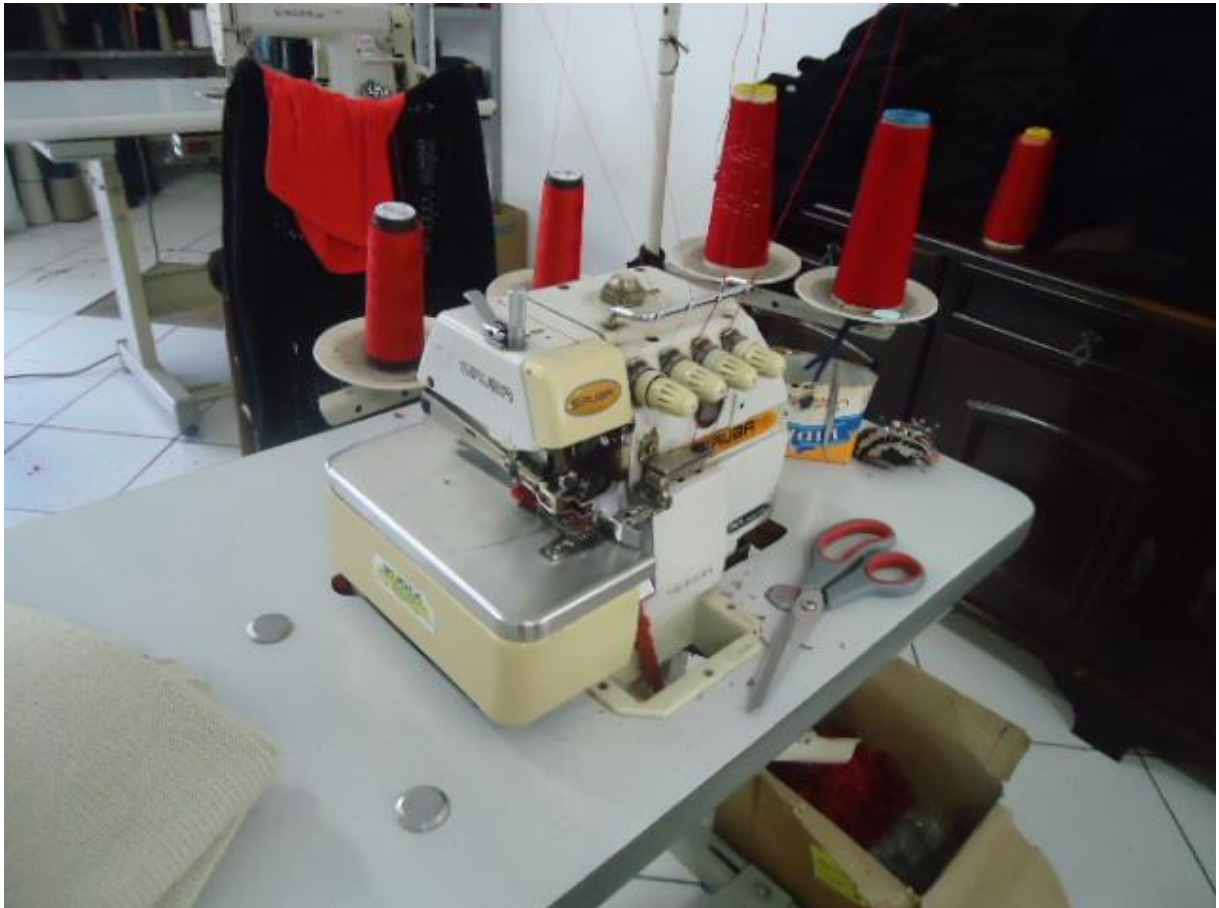
**Figura 20 – Overloque utilizado em desconformidade com as normas.
Fonte – Autoria Própria**

Como visto nas figuras 20, 21 e 22, havia inúmeras inconformidades nesse equipamento, tantas que se tornava inviável a sua adequação sendo assim, como feito com a máquina de costura reta, o equipamento foi substituído por um novo, com tecnologias mais avançadas na proteção ao operador, obedecendo aos conceitos da NR-12

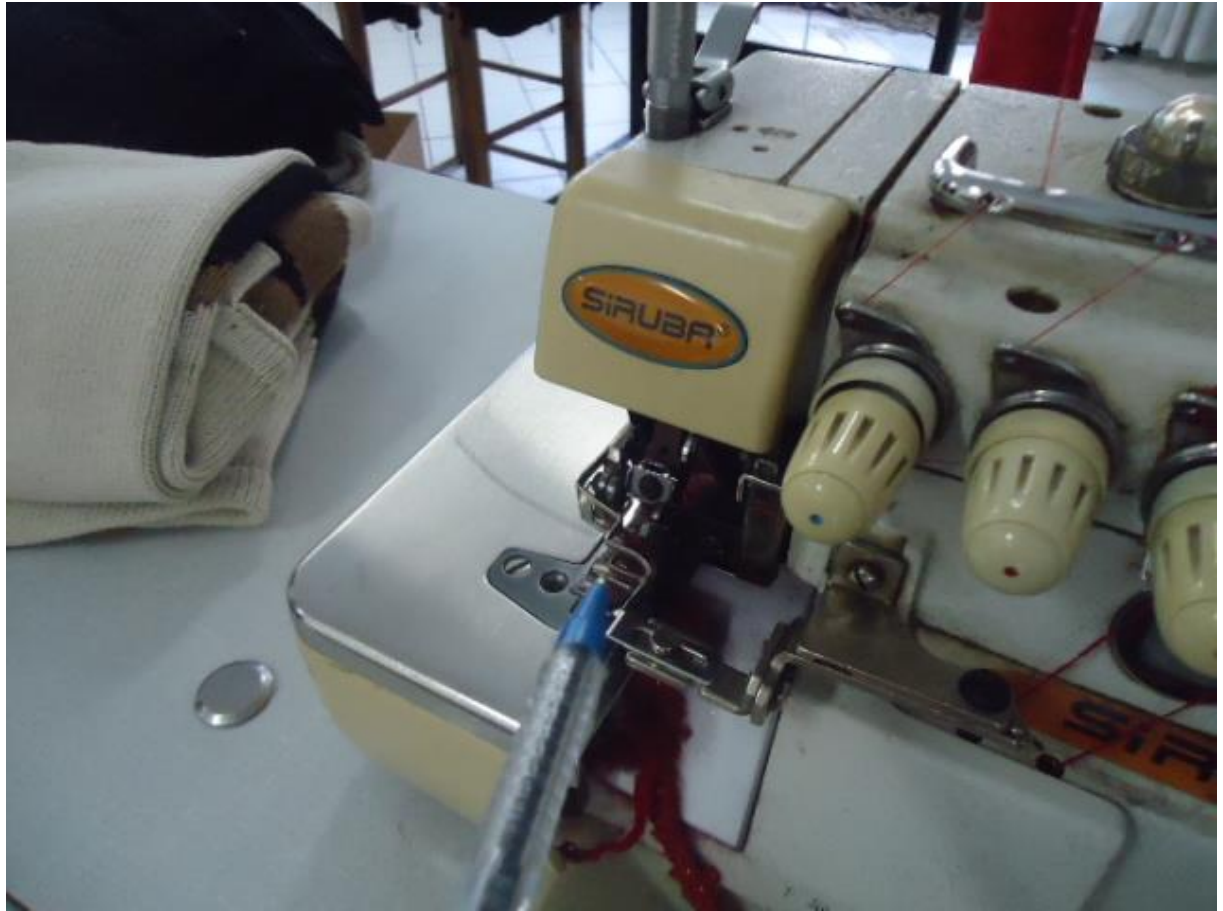
expostas, facas e agulhas desprotegidas e chaves de partida 220V, como podemos ver nas Figuras 21 e 22.

Figura 21 – Agulhas e facas desprotegidas
Fonte – Autoria Própria

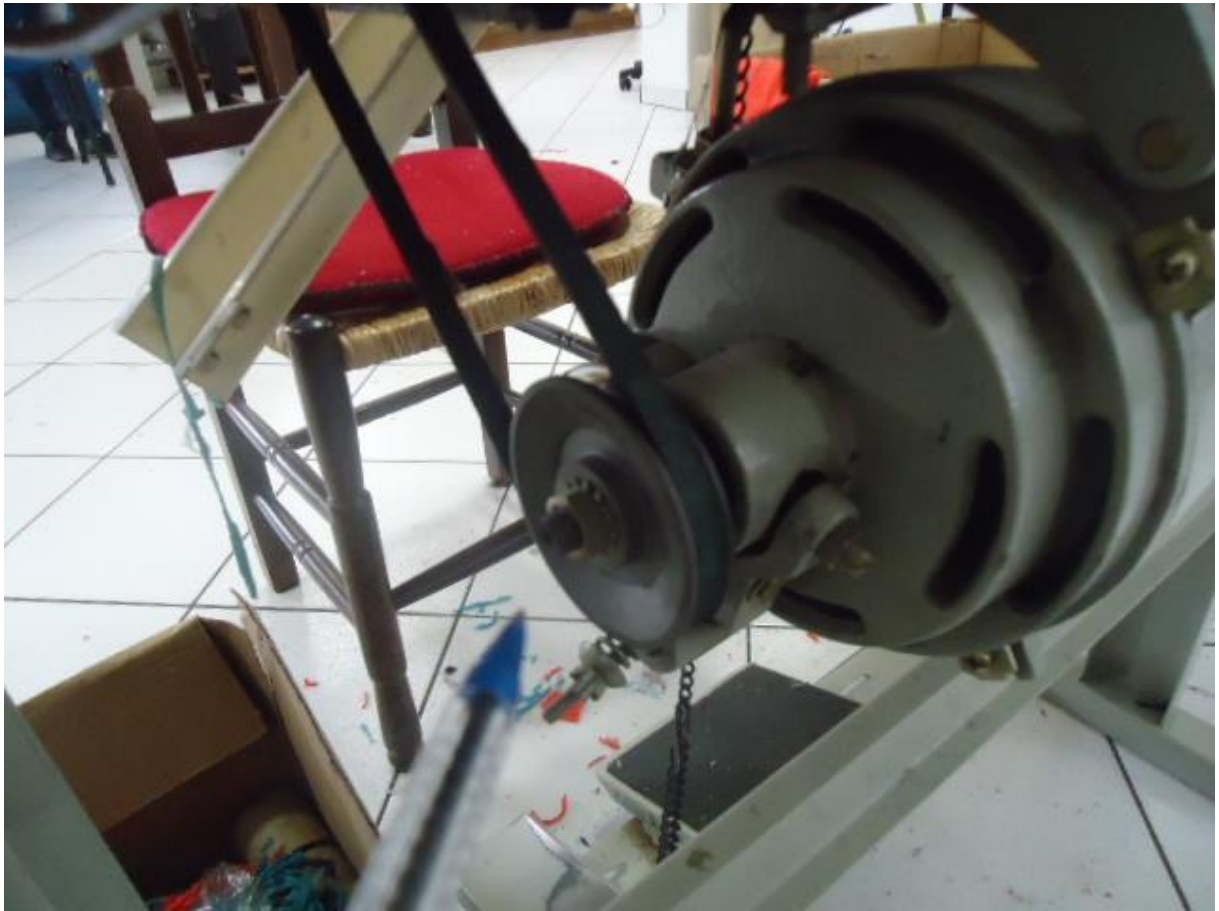
Figura 22 – Motor e correias de acionamento expostas
Fonte – Autoria Própria
