CURSO ENGENHARIA MECÂNICA

**ADEQUAÇÃO DE INDÚSTRIA TÊXTIL AS NORMAS DE
SEGURANÇA NO TRABALHO NR-12**

Trabalho de Conclusão de Curso de graduação,
do Curso Superior de Engenharia Mecânica do
Departamento Acadêmico de Engenharia
Mecânica da Universidade Tecnológica Federal
do Paraná – UTFPR.

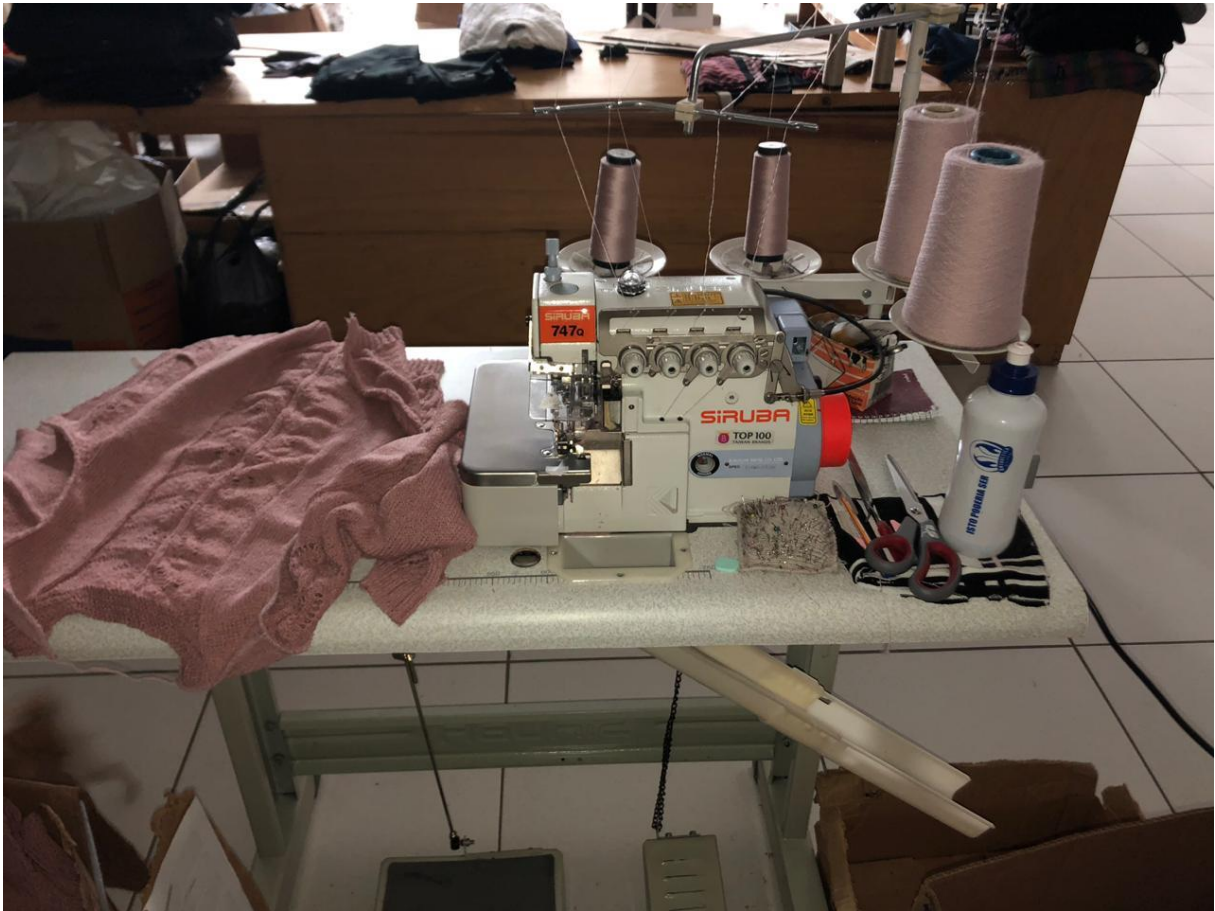
Figura 23 – Novo Overloque
Fonte – Autoria Própria

Como pode-se ver na figura 23, esse novo equipamento é dotado de motor *Direct Drive*, ou seja, acoplado diretamente ao eixo de acionamento do sistema, não utilizando mais correias de acionamento. Há proteções acrílicas sobre os mecanismos de corte e de costura, impossibilitando o operador de sofrer lesões em tal sistema. Seu sistema de acionamento se dá por uma botoeira de 12V, ficando assim dentro do requerido pelo item 12.36 da norma NR-12.

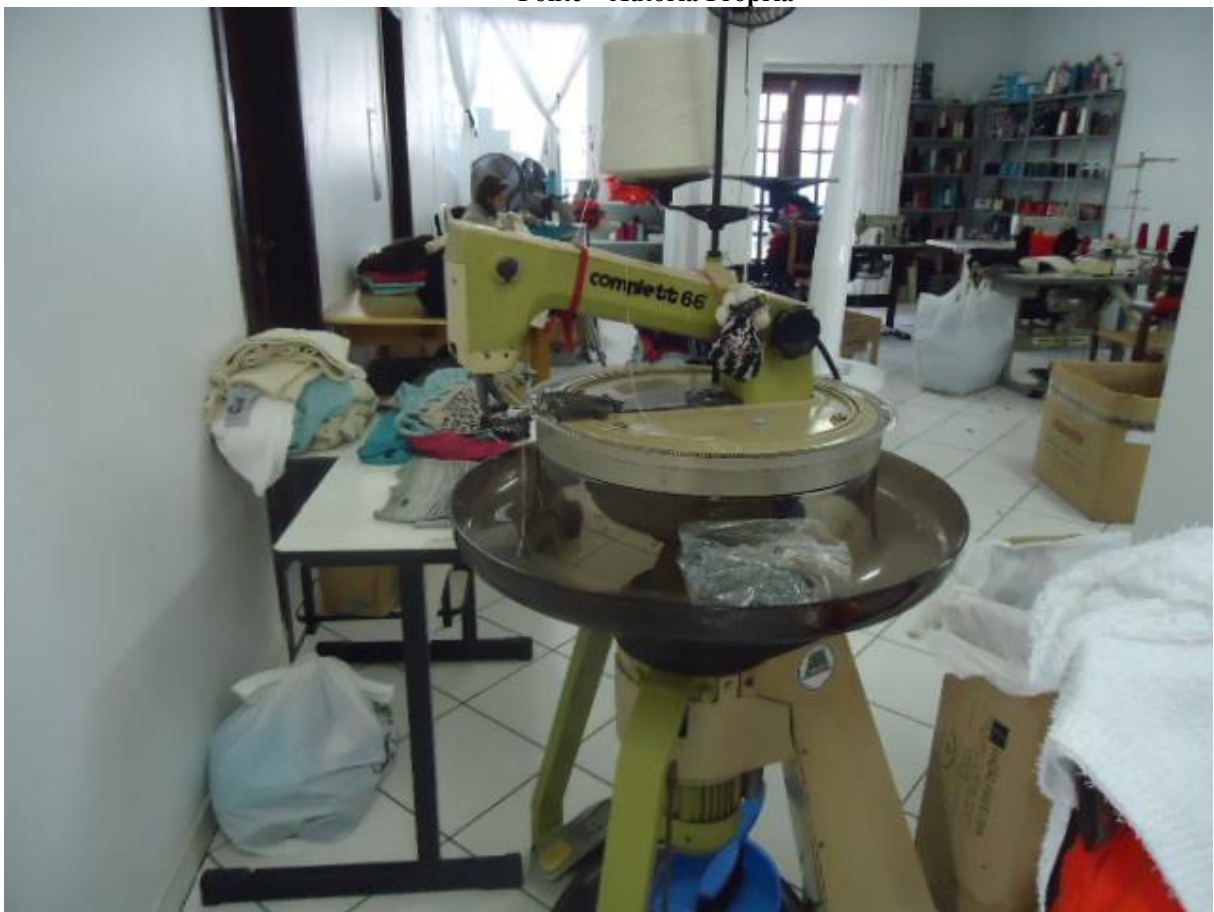
Maquinário pouco conhecido em outros segmentos da indústria têxtil, a Remalhadeira é um equipamento que se faz o uso de um círculo de agulhas e um cabeçote giratório dotado de mecanismos de costura. Para seu funcionamento o operador deve colocar as duas partes a serem costuras, um ponto em cada agulha desse círculo, para então o cabeçote vir costurando ponto a ponto. É um procedimento lento, porém gera resultados de extrema qualidade e precisão dimensional da costura. A remalhadeira está exemplificada na Figura 24.

Figura 24 – Remalhadeira
Fonte – Autoria Própria

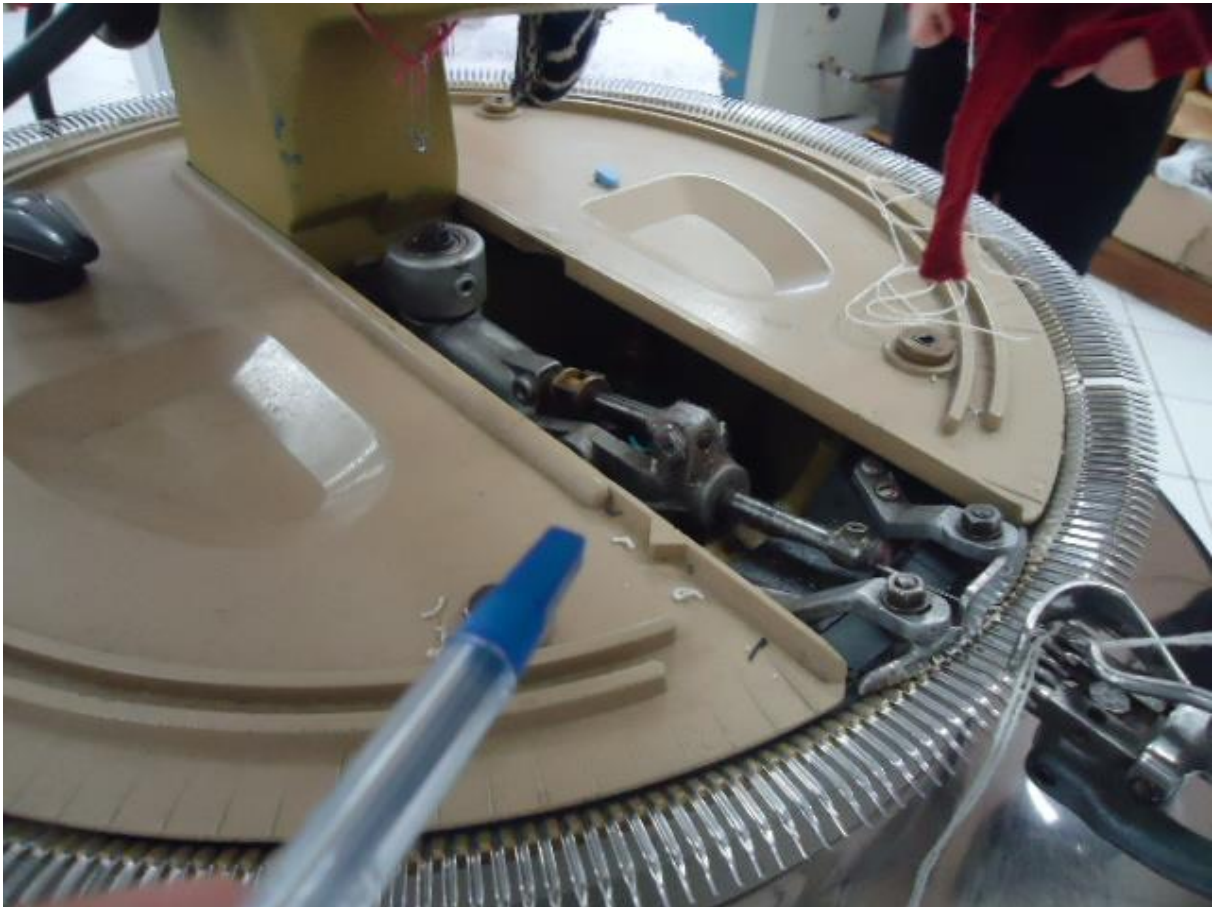
Esses equipamentos estão em plena desconformidade com a norma NR-12. Possui agulhas a mostra, sem proteção, mecanismo de costura exposto, acionamento via pedal sem mecanismo de proteção contra acionamentos acidentais e seu sistema de partida é um plugue do estilo macho e fêmea, sem nem ao menos uma botoeira. Na Figura 25 podemos ver o sistema de costura totalmente exposta

**Figura 25 – Mecanismo de costura exposto em remalhadeira.
Fonte – Autoria Própria**

Durante o estudo, esta empresa possuía 3 equipamentos como esse, possuíam sua fabricação datada de 1984, 1968 e 1966. Por se tratar de equipamento muito antigos, não há possibilidade de adequá-los as atuais normas vigentes. Atualmente no mercado de máquinas e equipamentos têxteis novos, não há nenhum equipamento semelhantes disponível. Possui outros tipos de operações que geram resultados semelhantes, mas nenhum com a qualidade que este equipamento específico produz. Com isso entramos em um empasse com a empresa, que até o presente momento do término desse estudo não havia nem adequado nem substituído os equipamentos.

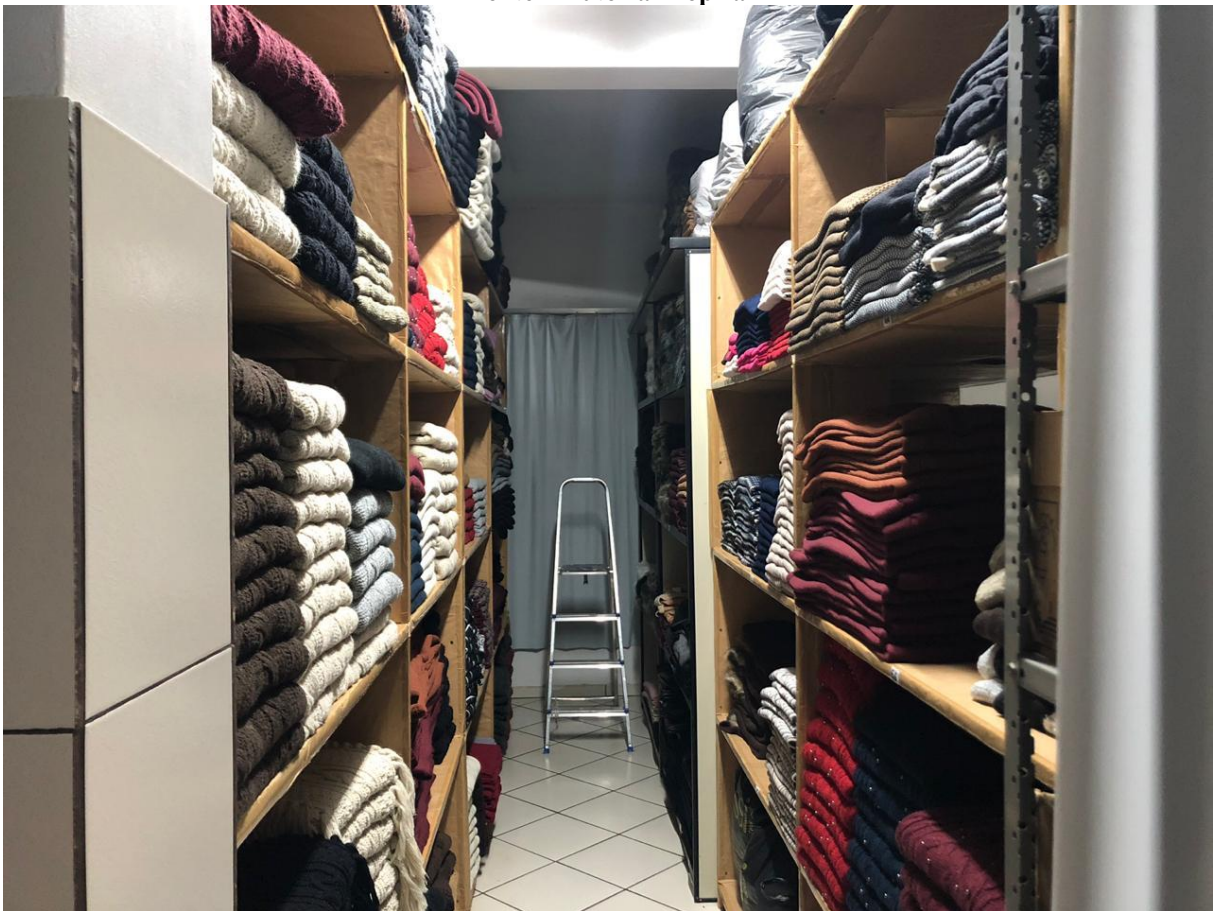
Nesse processo o produto acabado é guardado em prateleiras. Cada prateleira tem no máximo 2,20 metros de altura, fazendo-se assim possível a utilização de escada móvel para a retirada dos produtos das prateleiras, como mostra a Figura 26.

Figura 26 – Estoque de produto acabado
Fonte – Autoria Própria
