**ANÁLISE EXPERIMENTAL SOBRE O EFEITO DA ARMADURA DE  
CISALHAMENTO EM VIGAS SUBMETIDAS A CARGAS DE IMPACTO**

Trabalho de Conclusão de Curso de Graduação apresentado à Disciplina de Trabalho de Conclusão de Curso 2, do Curso Superior em Engenharia Civil do Departamento Acadêmico de Construção Civil – DACOC - da Universidade Tecnológica Federal do Paraná - UTFPR, para obtenção do título de bacharel em engenharia civil.

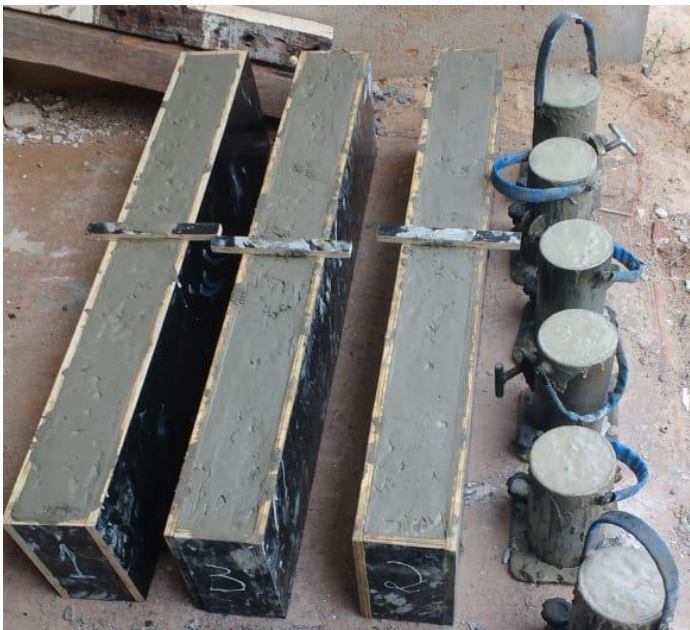
**Figura 36:** Vigas e corpos de prova após a concretagem.

Para a confecção das vigas, foram utilizadas 3 fôrmas de madeira, uma para cada viga. Após a concretagem das vigas e dos corpos de prova, houve o adensamento do concreto em mesa vibratória. Na Figura 36 tem-se a imagem das vigas e dos corpos de prova logo após a concretagem.

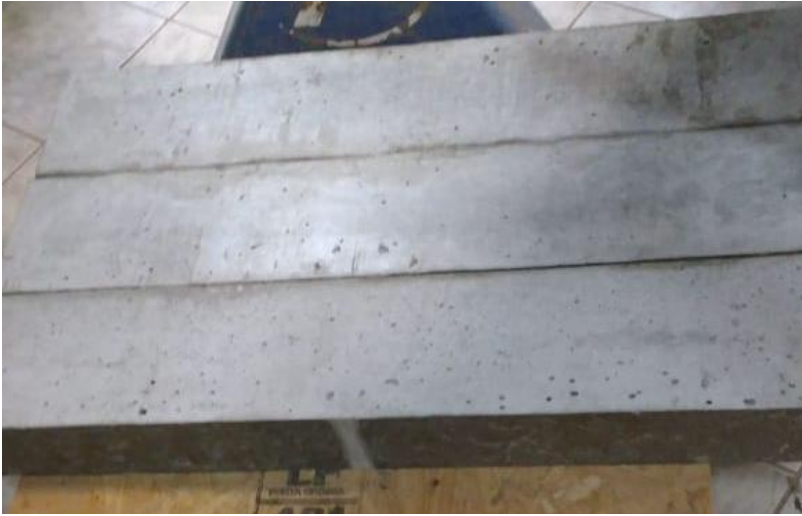
**Figura 37:** Vigas após o desmolde.

Após 24 horas, as vigas e os corpos de prova foram desmoldados e submersos em água para curar o concreto. Nas figuras a seguir, Figura 37 e Figura 38, observa-se as vigas e os corpos de prova logo após serem desmoldados.

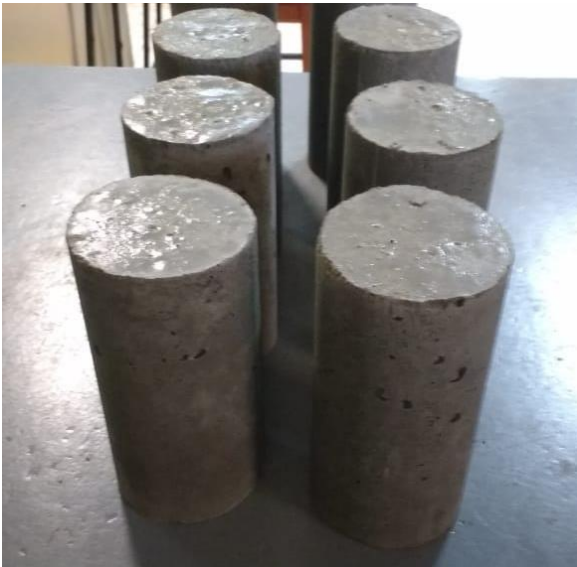
**Figura 38:** Corpos de prova após o desmolde.
