**ESTUDO DE ACESSIBILIDADE DO BLOCO “C” DA UNIVERSIDADE
TECNOLÓGICA FEDERAL DO PARANÁ NO CAMPUS DE TOLEDO**

TRABALHO DE CONCLUSÃO DE CURSO

TOLEDO
2019

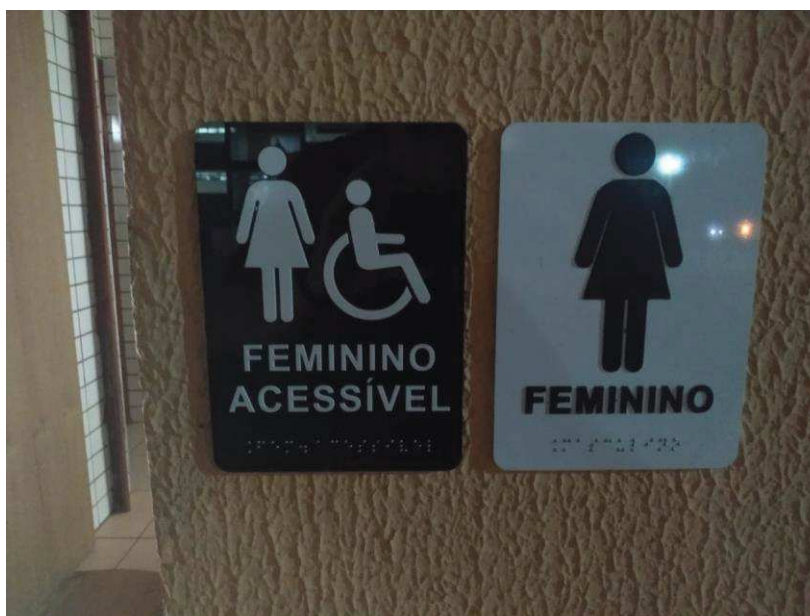
Fotografia 2 – Placas de identificação dos banheiros femininos

O Braille da placa do banheiro feminino informa “B MASCULINO”, necessitando correção.

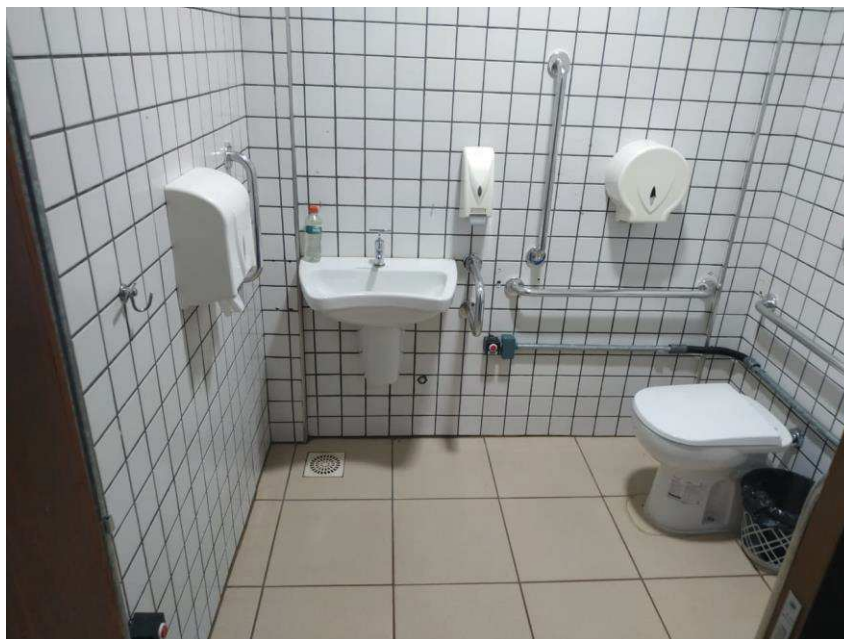
Fotografia 3 – Interior do banheiro acessível no térreo

O interior do banheiro acessível conta com o lavatório, bacia sanitária, dois portas papéis, uma saboneteira, uma lixeira, barras de apoio, dois cabides gancho e dois alarmes de emergência.

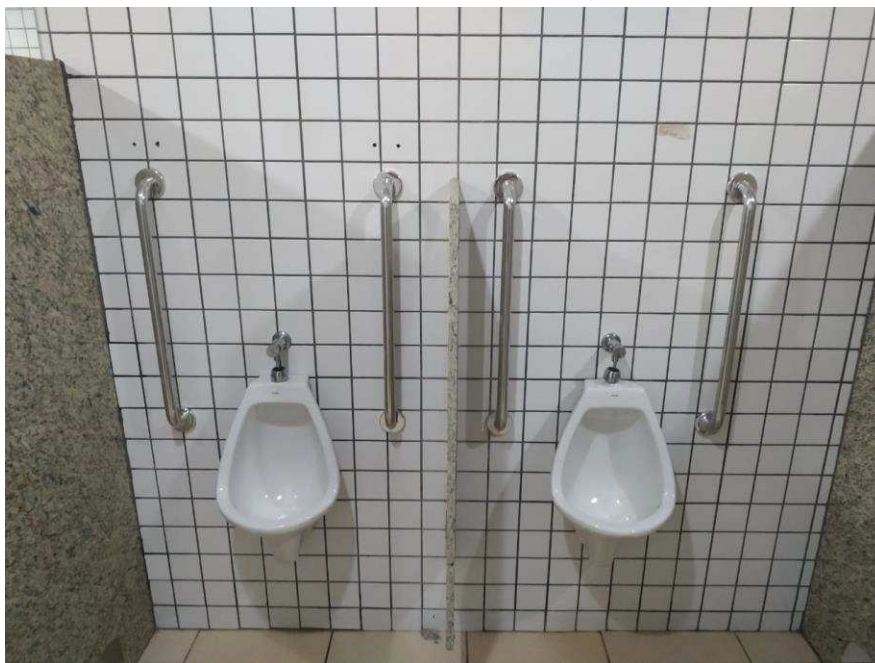
Fotografia 5 – Mictórios do banheiro do térreo

O banheiro masculino de uso compartilhado recebeu adequações de acessibilidade também na área do mictório, o qual foi dotado de barras de apoio, conforme a Fotografia 5.

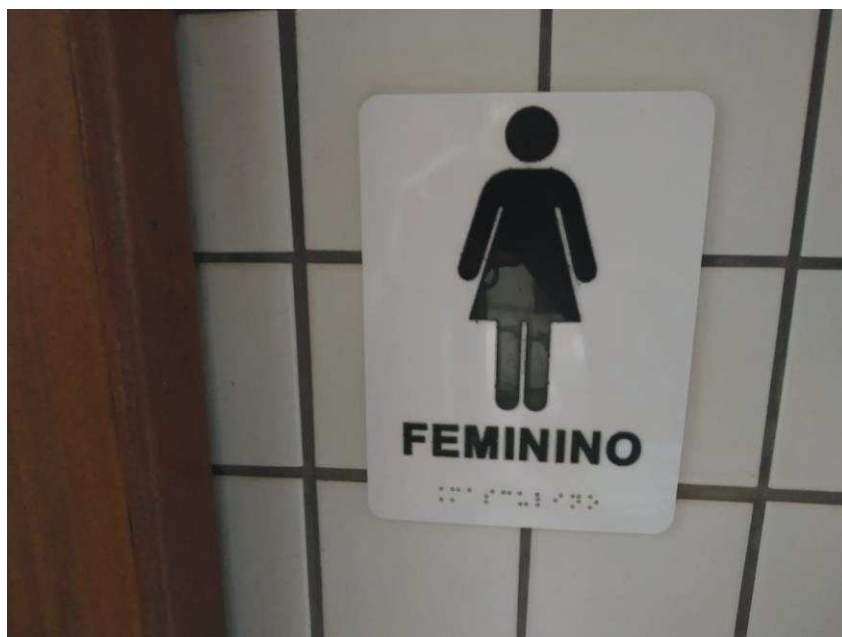
Fotografia 7 – Identificação do banheiro feminino

O Braille de todas as placas dos banheiros femininos informam erroneamente como sendo banheiro masculino.

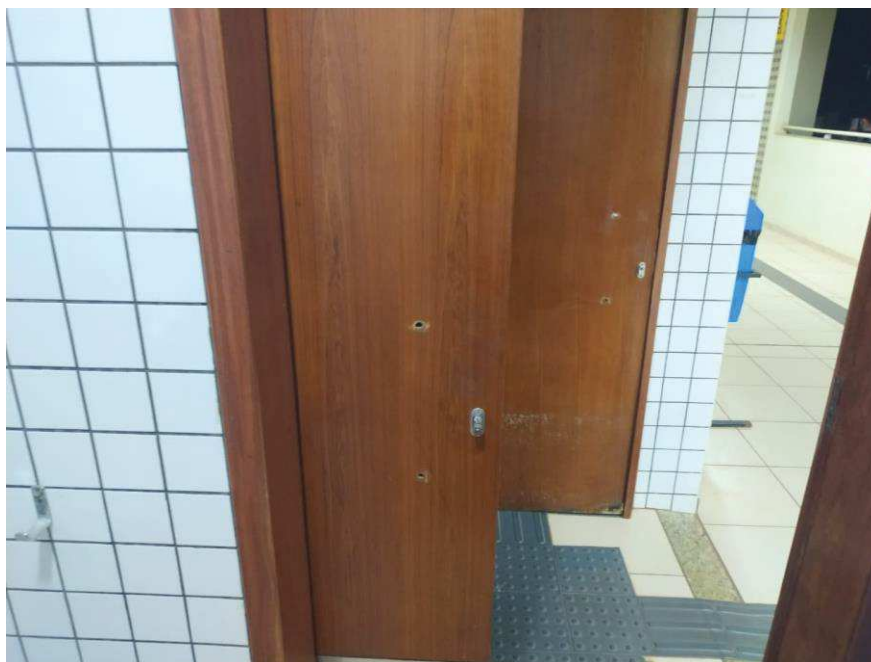
Fotografia 8 – Portas dos banheiros acessíveis do segundo pavimento

As portas dos banheiros acessíveis do segundo pavimento não possuem os puxadores nem proteção na parte inferior para evitar danos de bengalas ou cadeiras de rodas.

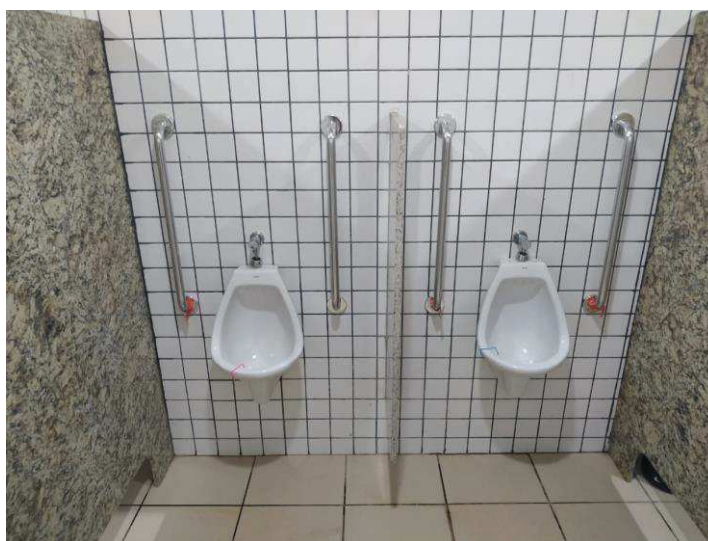
Fotografia 10 – Mictórios do segundo pavimento

Os banheiros masculinos de uso compartilhado receberam adequações de acessibilidade também na área do mictório, o qual foi dotado de barras de apoio, conforme a Fotografia 10.

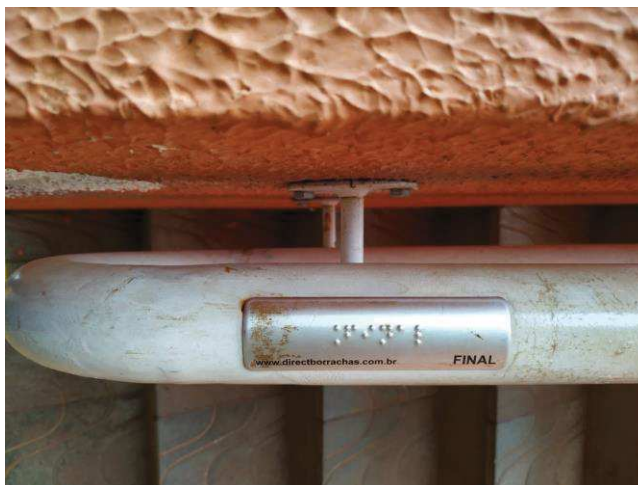
Fotografia 11 – Sinalização tátil no corrimão

Na escada externa no térreo e em todos os pavimentos os corrimãos possuem sinalização tátil, caracteres em relevo e Braille, identificando o início e o fim dos degraus, como pode ser visto na Fotografia 11.

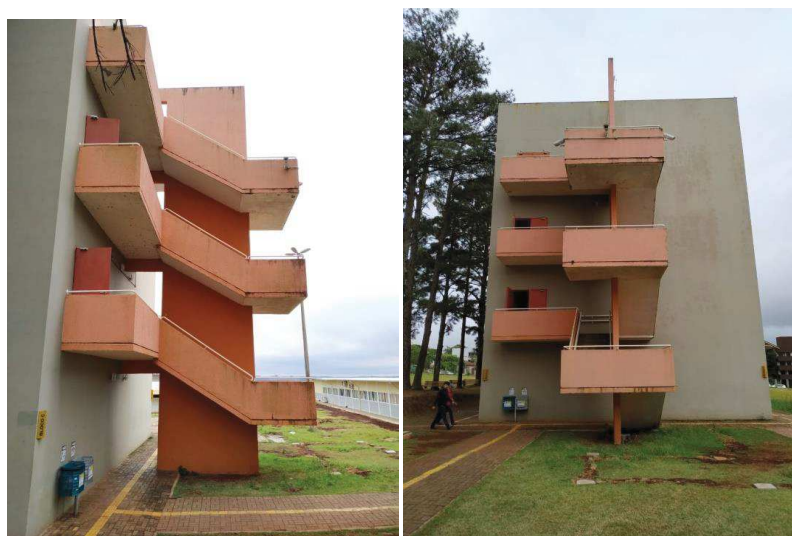
Fotografia 12 – Vista lateral e frontal da escada externa

A escada tem a largura mínima de 1,20 metros, atendendo às inclinações máximas que a norma requer. Ela atende ao requisito de possuir um patamar em mudança de direção, e sua dimensão é maior que a largura da escada, como recomenda a normativa. A vista lateral e frontal da escada está presentes na Fotografia 12.

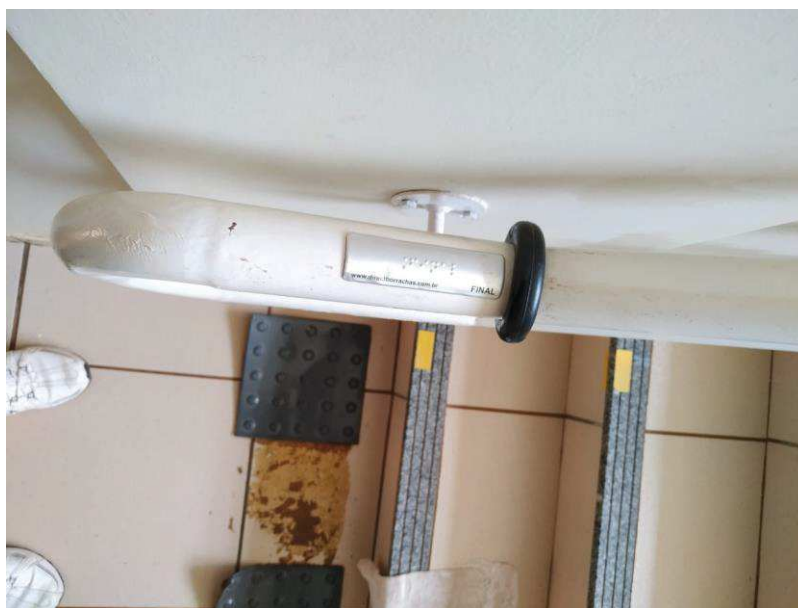
Fotografia 16 – Sinalização tátil no corrimão

A escada possui sinalização tátil nos corrimãos de ambos os lados indicando início e fim dos degraus como mostra a Fotografia 16.

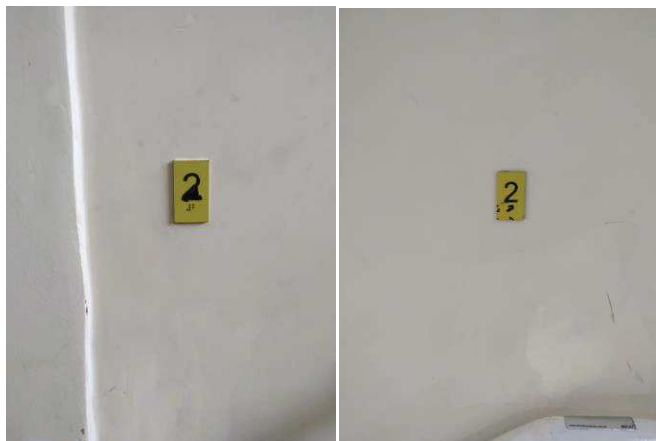
Fotografia 18 – Sinalização de parede desgastada

Devido ao desgaste da sinalização da parede, e como a sinalização do corrimão não informa o pavimento, uma pessoa com deficiência visual não saberia em qual pavimento se encontra.

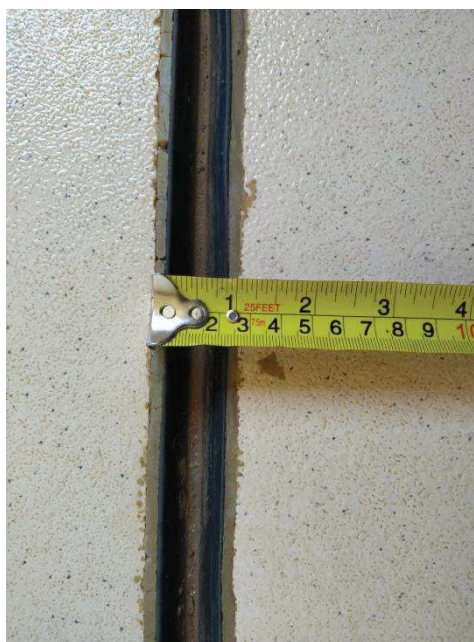
Fotografia 23 – Junta de dilatação

- O problema do desgaste do piso tátil no térreo se repete em todos os pavimentos, necessitando reparo ou a instalação de um modelo com maior vida útil (Fotografia 22);
- As juntas de dilatação do primeiro pavimento possuem abertura de 25 mm, superior aos 15 mm que a norma recomenda (Fotografia 23);
- Dois dos quatro ralos do corredor do primeiro pavimento não possuem tampa, podendo gerar a queda de quem utiliza a rota para locomoção (Fotografia 24).

O piso tátil em vários locais dos pavimentos encontra-se descolado, impossibilitando a locomoção de qualquer pessoa que dependa dele.

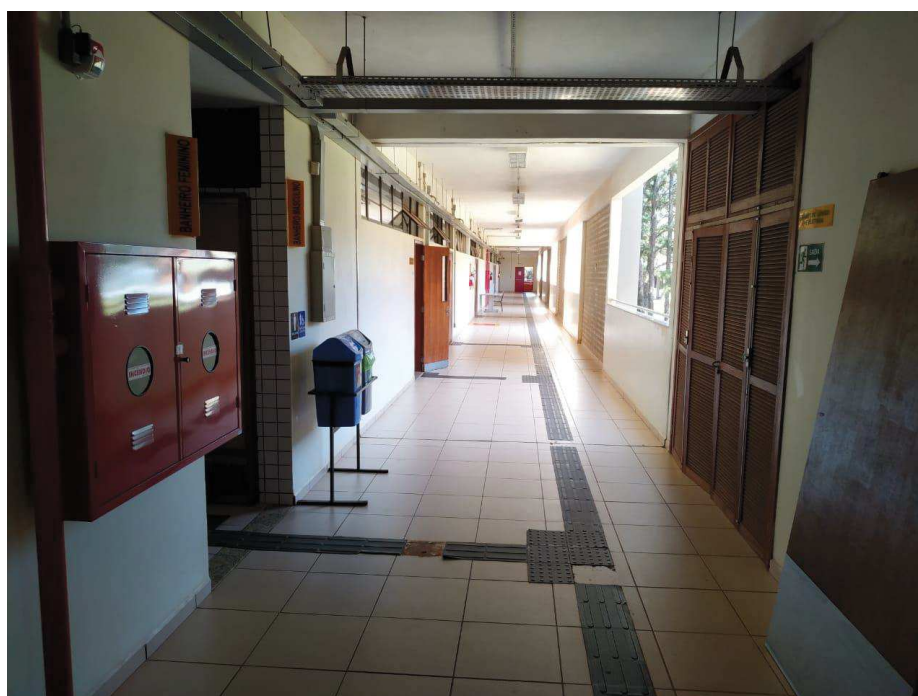
Fotografia 25 – Corredor das salas

O corredor que dá acesso às salas possui mesas e cadeiras em sua rota, mas por sua largura ser de 3,05 m, as mesmas não atrapalham a rota, como pode ser visto na Fotografia 25.

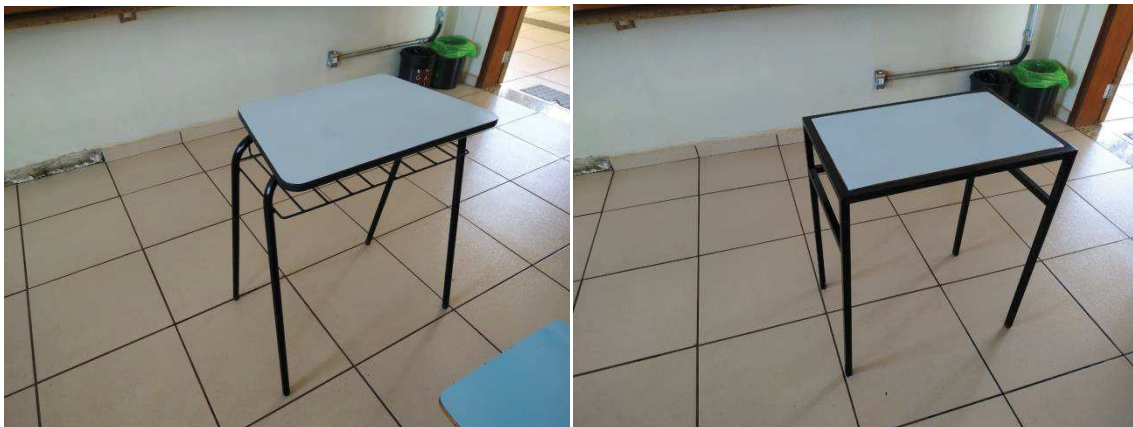
Fotografia 26 – Carteiras da sala de aula

Outro ponto a ser destacado é que a norma cita apenas cadeiras tipo universitário (com prancheta acoplada) para exigir acessibilidade, mas como as salas de aula contam com além das cadeiras tipo universitário outros dois modelos de mesas (Fotografia 26), que também não possuem as dimensões mínimas para garantir acessibilidade a uma pessoa que utiliza cadeira de rodas, todas serão consideradas como do tipo universitário.

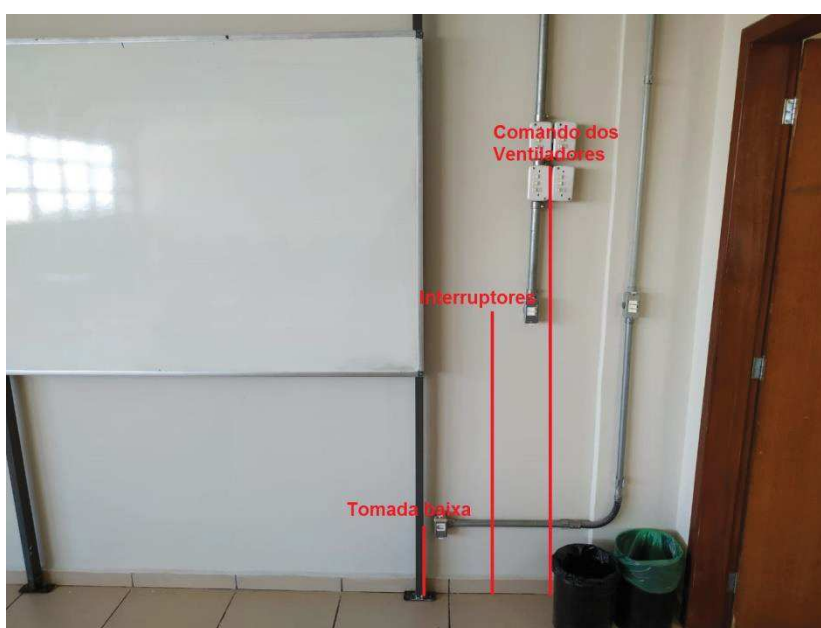
Fotografia 28 – Comandos e controles da sala de aula

- Os interruptores estão instalados a uma altura de 1,20 m do piso acabado, 0,20 m acima do limite que a norma recomenda (Fotografia 28);
- As salas de aula possuem 12 tomadas instaladas a uma altura de 0,35 m do piso acabado, sendo que a norma recomenda estarem entre 0,40 m e 1,00 m (Fotografia 28);

- A norma não cita altura recomendável para o comando dos ventiladores, mas os da sala de aula estão em alturas de 1,70 m e 1,80 m (Fotografia 28), muito acima do alcance de uma pessoa na cadeira de rodas;

As alavancas de acionamento das janelas além de estarem localizadas em uma altura superior ao recomendado, algumas encontram-se danificadas não abrindo as janelas quando puxadas.

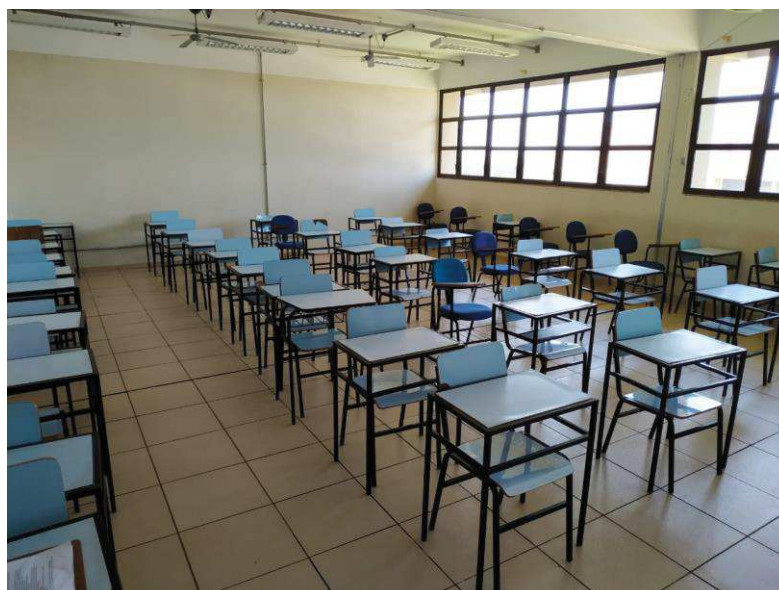
Fotografia 30 – Disposição das carteiras na sala de aula

- A norma recomenda o número de carteiras acessíveis na quantidade de 1% do total de carteiras ou no mínimo uma a cada duas salas. Como as salas de aula possuem aproximadamente 44 carteiras (Fotografia 30), o recomendado seria de uma a cada duas salas. Porém somente uma carteira acessível foi encontrada na sala C-307 (Fotografia 31), sendo que como o Bloco conta com 6 salas de aula, deveria possuir no mínimo 3 carteiras acessíveis.

Mesmo a maioria das carteiras não sendo do tipo universitário, devido a suas dimensões elas não são acessíveis por não possuírem o vão inferior onde uma pessoa que utiliza cadeira de rodas se aproximaria.

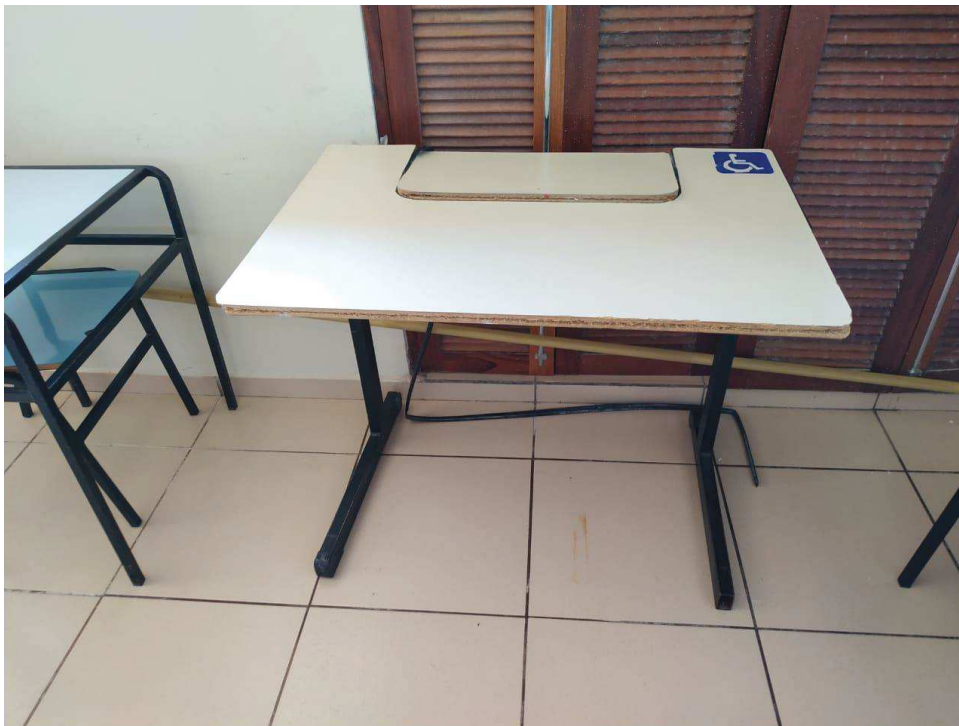
Fotografia 31 – Carteira acessível

A única carteira acessível possui todas as dimensões mínimas que a norma recomenda, porém a sua sinalização está descolando e ela encontra-se danificada em todas as laterais.
