UNIVERSIDADE TECNOLÓGICA FEDERAL DO PARANÁ

TRABALHO DE CONCLUSÃO DE CURSO

**ANÁLISE DE PROTÓTIPO DE VIGAS BALDRAME SUBMETIDO A  
AÇÃO AGRESSIVA DA ÁGUA**

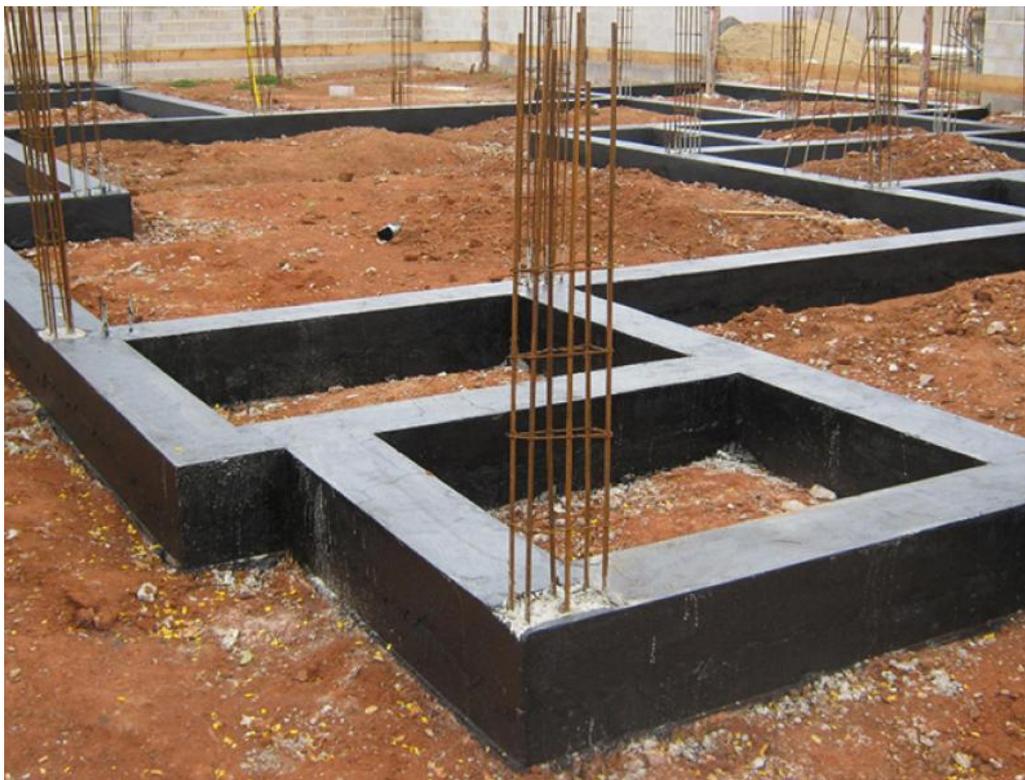
**Figura 1:** Viga baldrame impermeabilizada

Na Figura 01 é possível observar a representação da etapa construtiva de impermeabilização da viga baldrame.

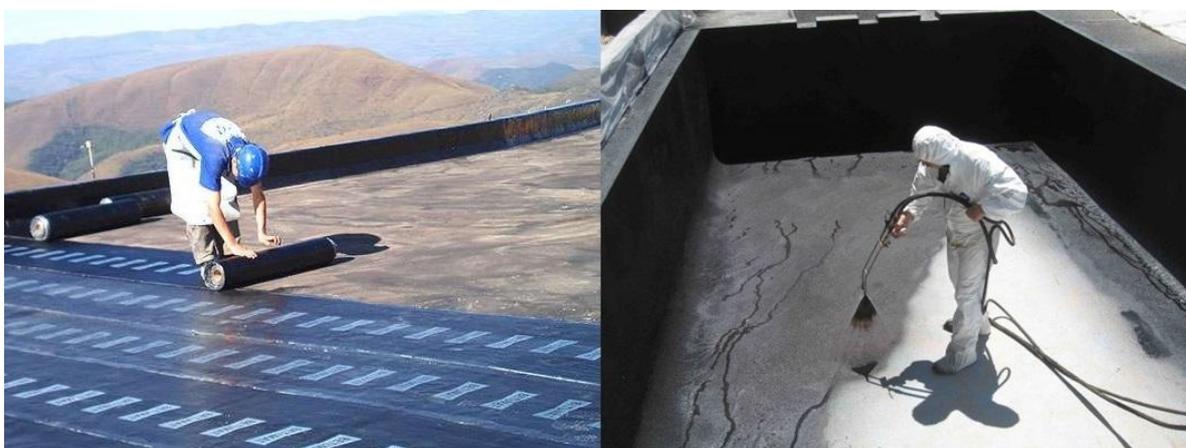
**Figura 2:** Impermeabilização Flexível X Impermeabilização Rígida.

Na Figura 02 é possível observar a representação dos dois tipos de impermeabilização acima descritos: Impermeabilização rígida e flexível. O exemplo de impermeabilização flexível representada é a manta asfáltica, enquanto que a impermeabilização rígida apresentada é a manta líquida (membrana).

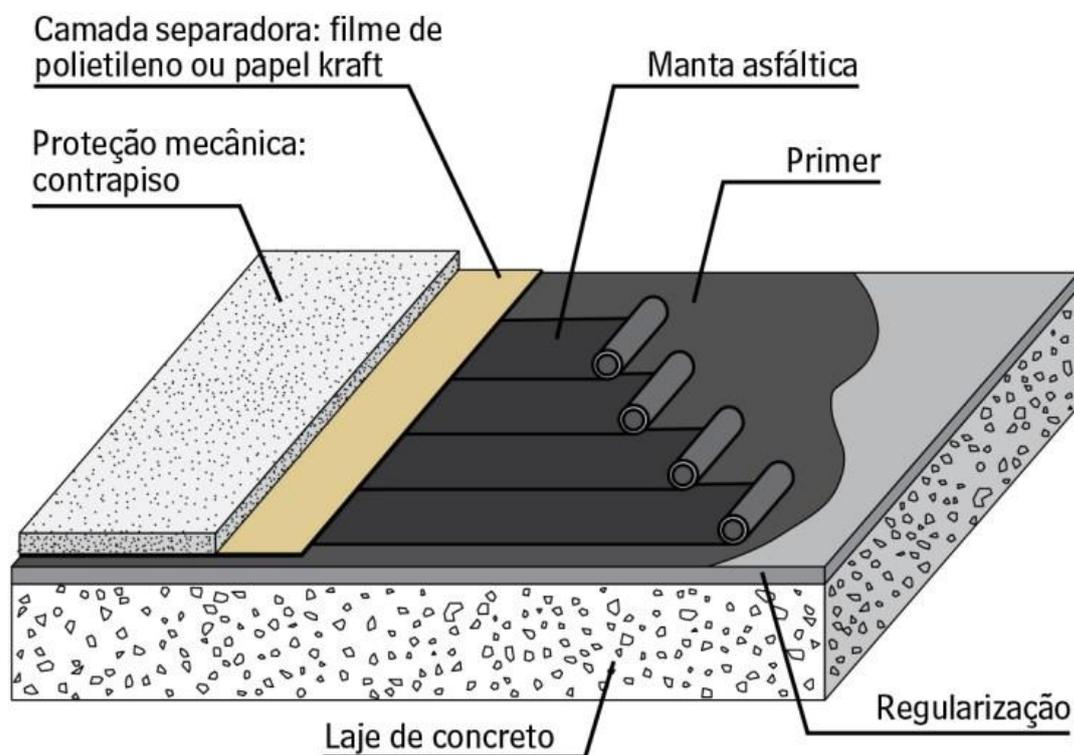
**Figura 3:** Impermeabilização de Coberturas.

Na Figura 03 é possível observar a representação das camadas necessárias para realizar a impermeabilização de uma cobertura. Na ordem, é possível observar que após a laje de concreto existe a camada de regularização que serve para nivelar possíveis irregularidades na mesma. Acima dela é aplicado o primer, seguido da manta asfáltica, da camada separadora e finalmente a proteção mecânica (contra piso).

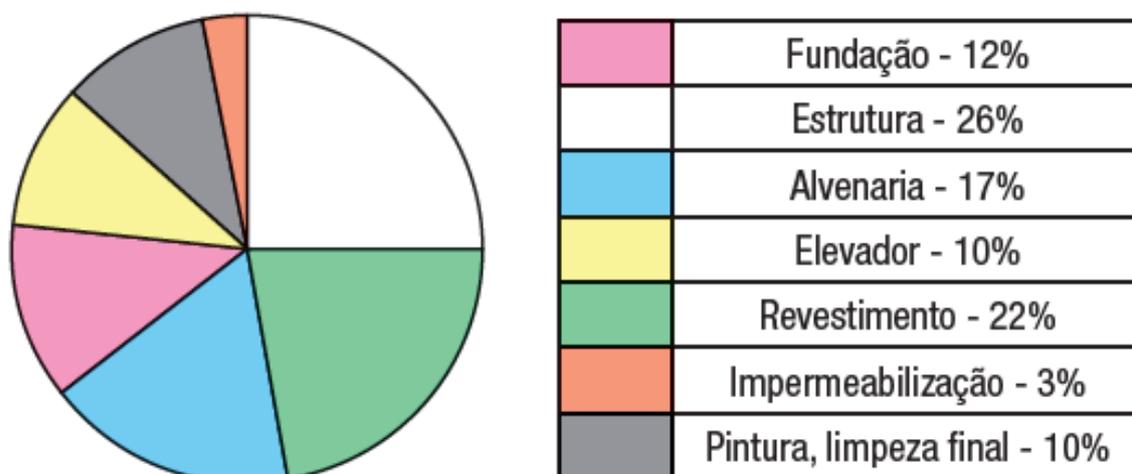
**Figura 4:** Custos das etapas de uma Edificação em relação ao Custo Total da Obra.

Na Figura 04 é possível observar a representação da média dos custos gerados com cada etapa de uma edificação.

Conforme observado, os custos relacionados à impermeabilização são de, em média, 3% do custo total da obra, custo relativamente baixo considerando a importância e essencialidade desta etapa.

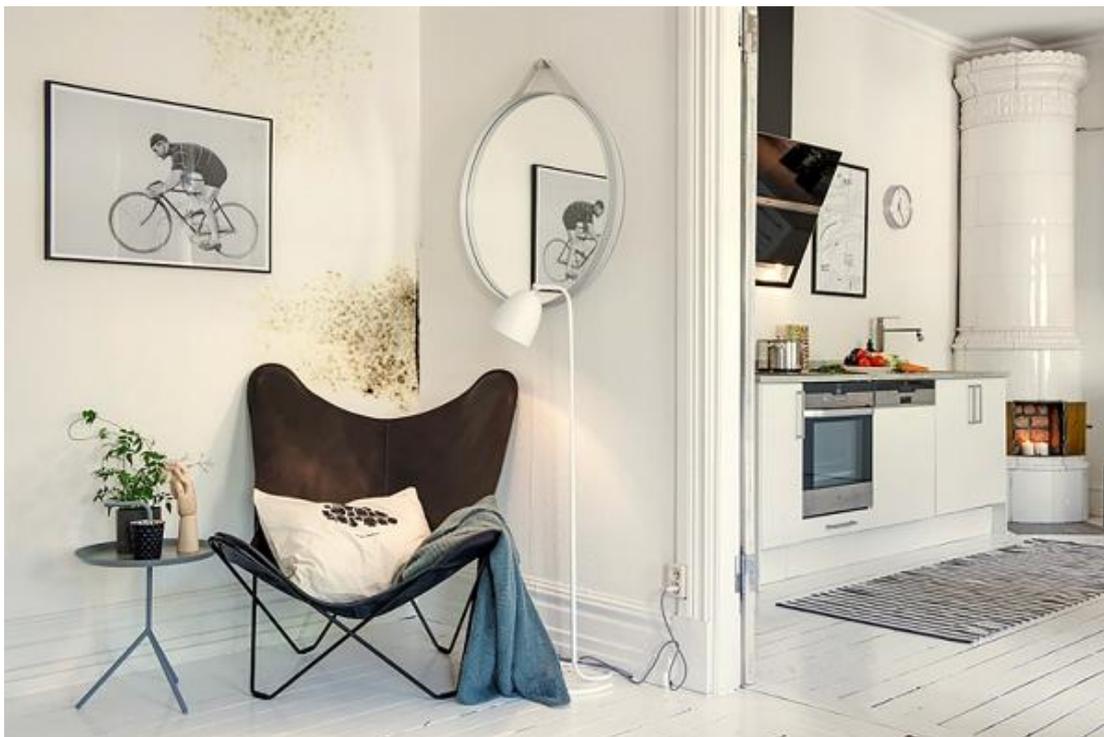
**Figura 5:** Presença de Umidade devido à ausência de Ventilação.

Na Figura 05 é possível observar a representação da eminência de umidade devido à falta de ventilação. Este tipo de umidade é popularmente conhecido como mofo.

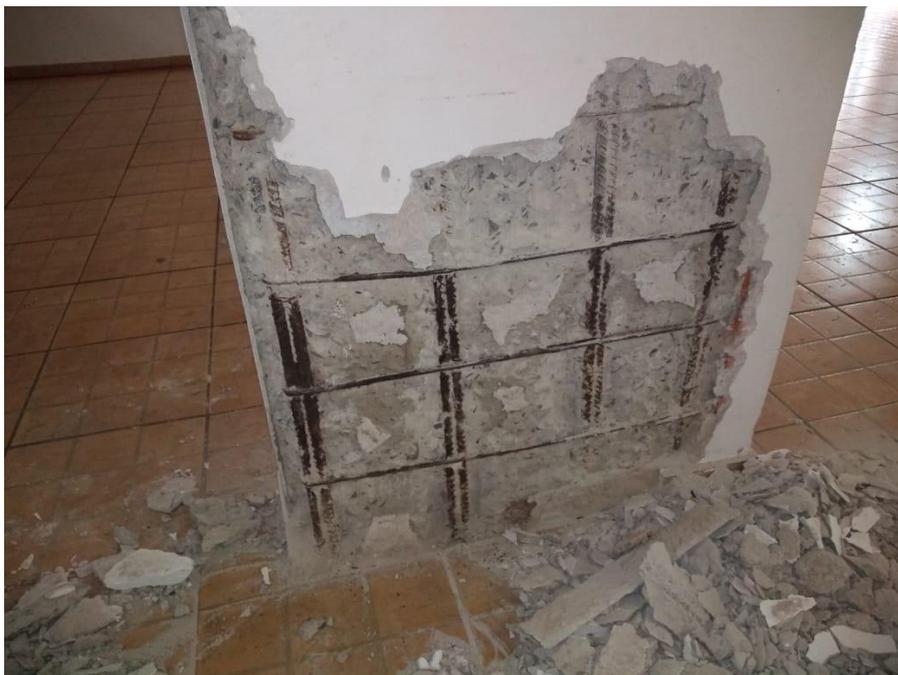
**Figura 6:** Corrosão da Armadura de um Pilar Estrutural devido à Infiltração.

Na Figura 06 é possível observar um caso de infiltração nas armaduras do edifício residencial Padre Aloísio Jacob de Engenheiro Beltrão. Observa-se a corrosão das armaduras devido a irregularidades na execução do cobrimento da armadura. Neste caso a armadura, em contato com o gesso, ficou ainda mais sujeita à ação da umidade e sofreu corrosão.

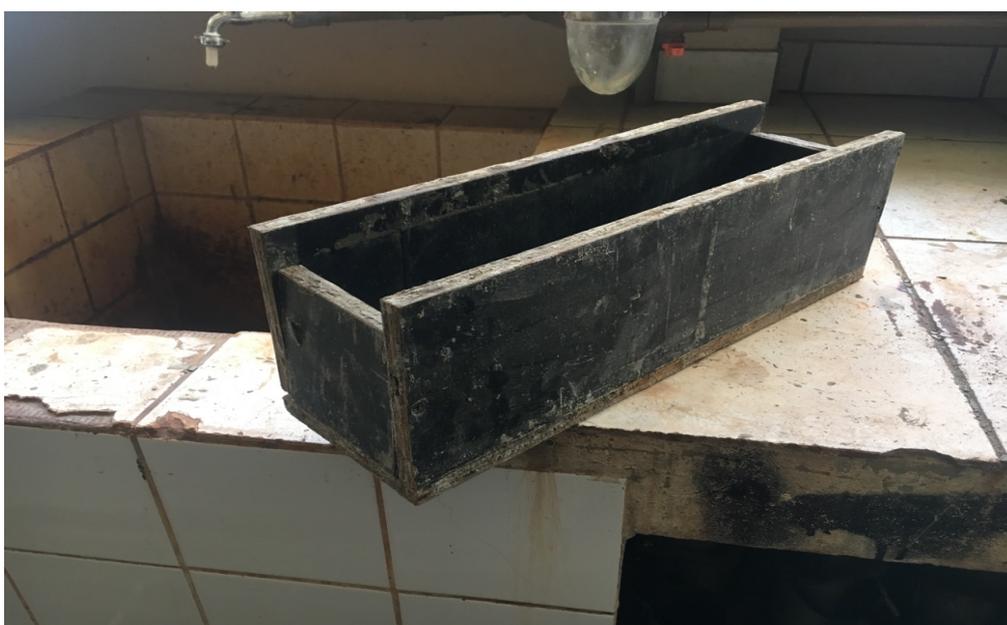
**Figura 7:** Forma para a concretagem da viga baldrame.

As dimensões das vigas foram definidas levando em conta a quantidade de material disponível, armazenamento e transporte. Estipulou-se que elas teriam 10 cm x 10 cm x 40 cm. Essa geometria permitiu que fossem assentados dois blocos cerâmicos classe 10 (9 cm x 14 cm x 19 cm) horizontalmente, com a finalidade de simular a primeira fiada de blocos de uma situação real.

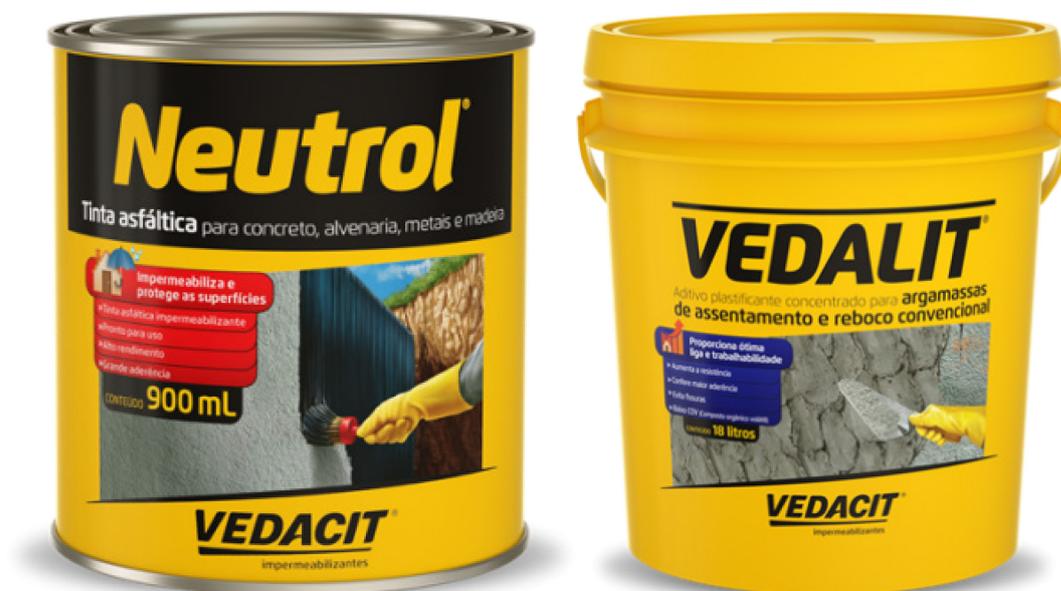
**Figura 8:** Produtos usados na impermeabilização.

O resultado dessa breve pesquisa concluiu que seria utilizado o impermeabilizante NEUTROL da marca VEDACIT nas vigas baldrame e o impermeabilizante VEDALIT também da marca VEDACIT na argamassa. A aplicação foi feita de acordo com as recomendações do fabricante.

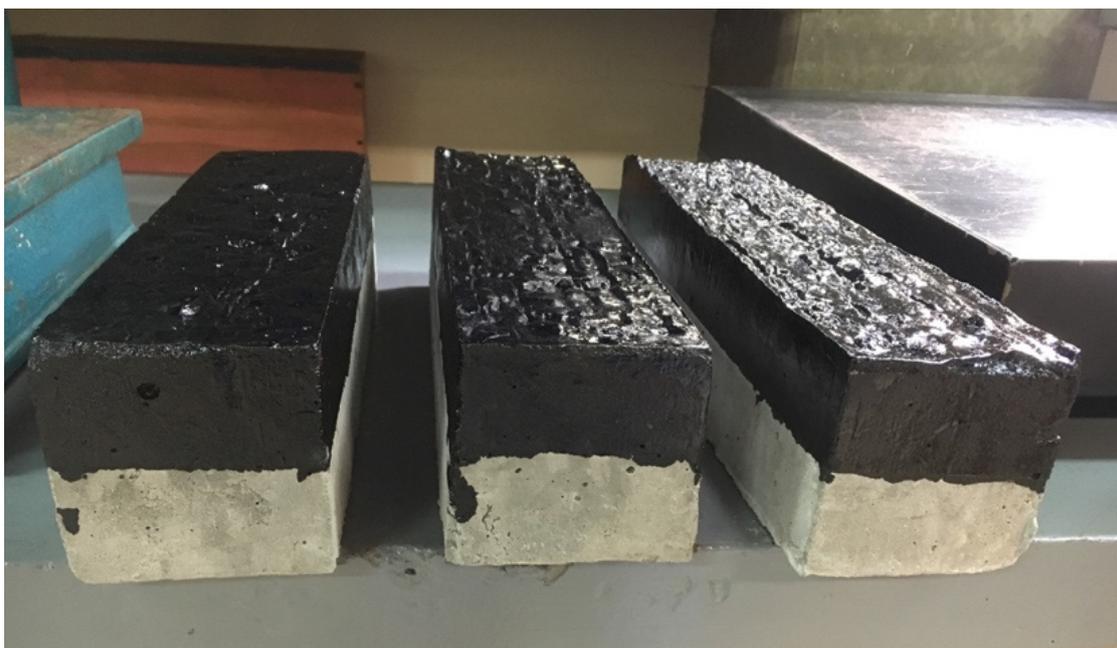
**Figura 9:** Vigas impermeabilizadas com NEUTROL.

recebeu nenhum tipo de tratamento. Nas amostras do segundo grupo foi aplicado o produto NEUTROL na viga baldrame. No terceiro grupo foram impermeabilizadas a viga baldrame e a argamassa de assentamento do bloco cerâmico, respectivamente com NEUTROL e VEDALIT.

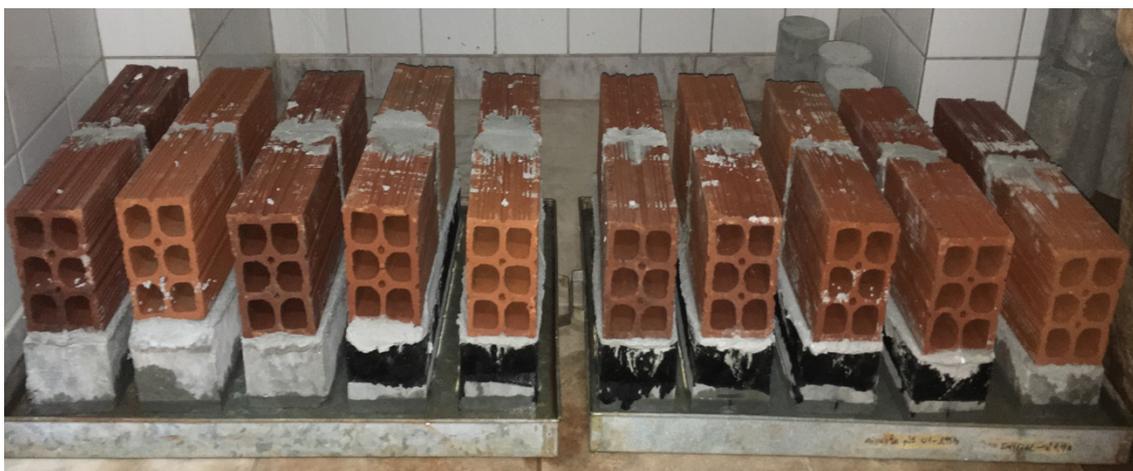
**Figura 10:** Amostras expostas à água.

O experimento foi iniciado com a coleta de dados de todas as amostras. Os corpos de prova foram pesados e identificados para obter-se a massa inicial sem a absorção de água. O ensaio consistiu na colocação das amostras em uma bandeja com 1,5 cm de altura de água. Os conjuntos ficaram expostos à essas condições no laboratório de concreto da UTFPR durante 30 dias.

Esse método foi escolhido a fim de extrapolar as condições relacionadas com umidade encontradas no solo e foi a melhor forma encontrada para analisar os resultados a curto prazo. Foi feita uma avaliação visual comparando as amostras com o objetivo de analisar os efeitos do avanço da água por capilaridade.

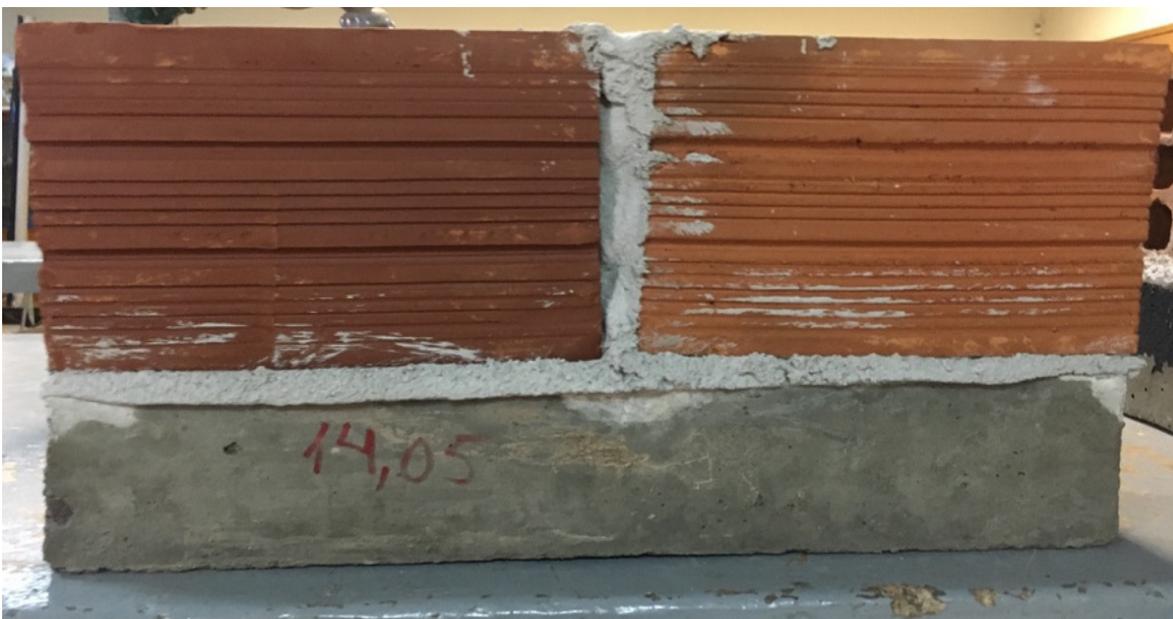
**Figura 11:** Viga baldrame sem impermeabilização após a exposição a água.

A Tabela 2 mostra que a quantidade de água absorvida pelos corpos de prova sem impermeabilização (Grupo 1) foi maior que os demais que receberam a impermeabilização.

Isso evidencia a eficácia dos processos impermeabilizantes assim como os produtos impermeabilizantes. Considerando uma situação real a viga desprotegida estaria mais suscetível a patologias em função da água absorvida, como por exemplo danificar a pintura trazendo prejuízo estético a edificação e reduzindo o valor agregado ao imóvel.

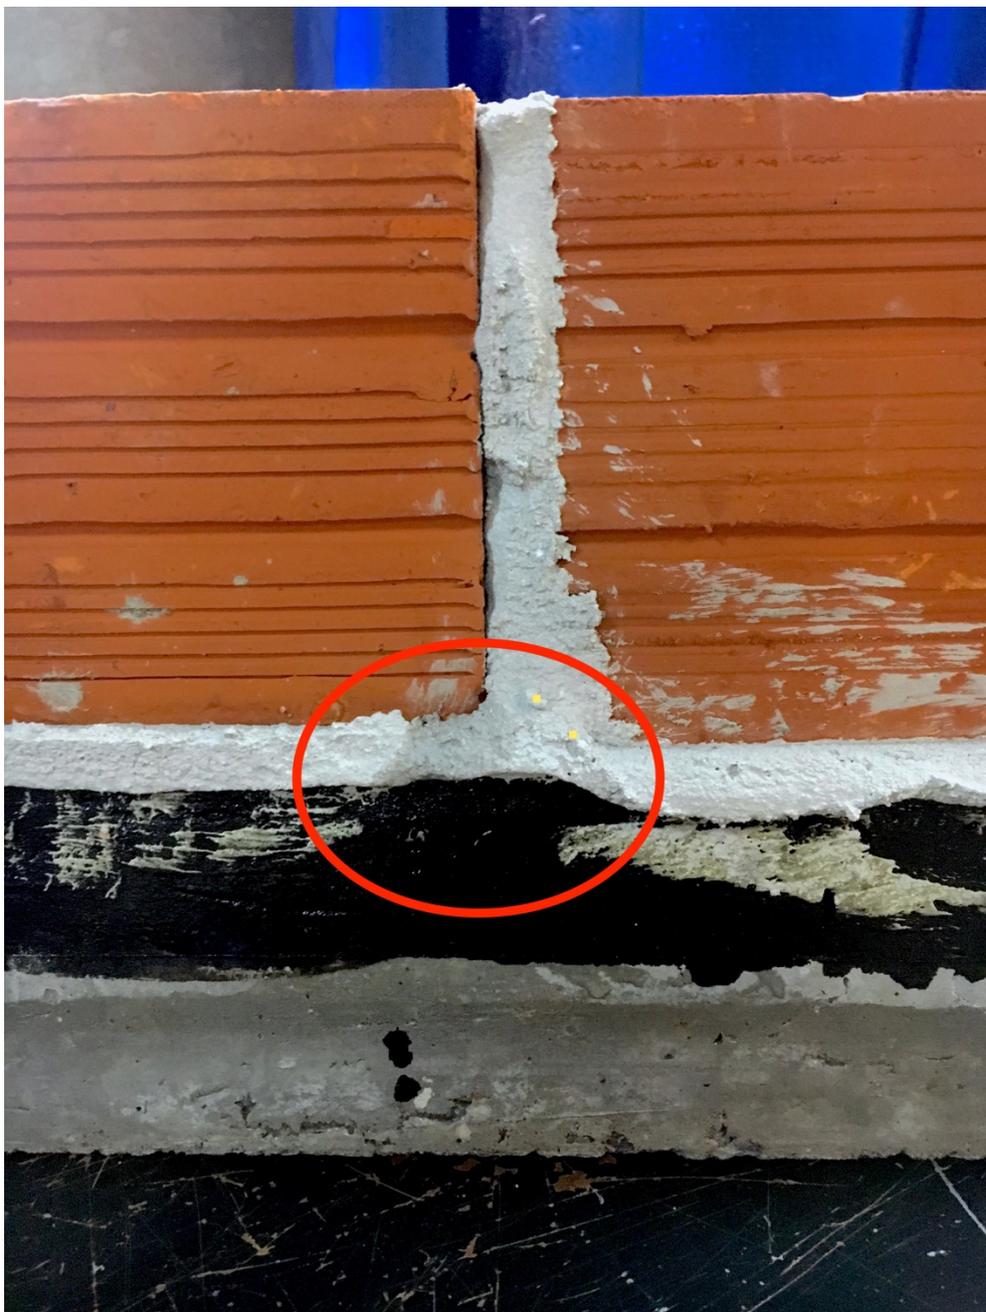
**Figura 12** - Falha na impermeabilização

falhou como pode ser visto na Figura 12. Em um ponto dessa amostra foi observado que a água conseguiu avançar pela argamassa e pelo bloco cerâmico justificando a maior absorção de água.

Essa situação exemplifica os erros de execução que podem ocorrer nas obras. Ainda que o produto desempenhe o papel esperado, uma má aplicação pode reduzir o poder de ação do produto ou até mesmo torná-lo ineficaz. As amostras foram
