UNIVERSIDADE TECNOLÓGICA FEDERAL DO PARANÁ
DEPARTAMENTO DE MECÂNICA
ENGENHARIA MECÂNICA

**ANÁLISE DE PEÇAS REFUGADAS POR NÃO
CONFORMIDADES NO PROCESSO DE INJEÇÃO SOB
PRESSÃO**

TRABALHO DE CONCLUSÃO DE CURSO

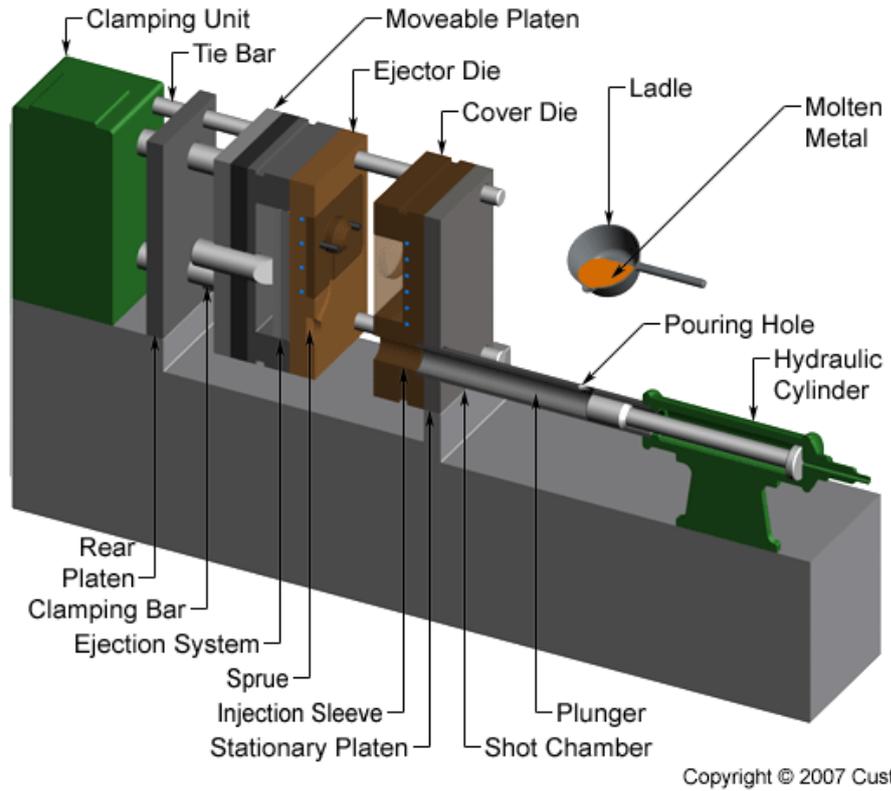
Figura 1 - FSP - Câmara fria, molde aberto

O processo de câmara fria, conforme as Figuras 1 e 2, consiste em uma concha retirar o metal fundido (alumínio, latão, magnésio) de um forno de espera ao lado da injetora e levar até a câmara fria, em seguida o pistão empurra o metal para dentro do molde fechado, preenchendo todas as cavidades do molde. O movimento feito pelo pistão é dividido em duas etapas, a lenta e a rápida. Na lenta o pistão leva o metal em baixa velocidade para dentro do molde, logo em seguida o pistão acelera e comprime o metal, aumentando a pressão dentro do molde abaixando conseqüentemente a temperatura e solidificando a liga. As pressões usadas nesse processo variam geralmente de 10MPa até 150MPa.

Podemos verificar que o funcionamento das máquinas de câmara fria e quente são praticamente idênticas no seu funcionamento, exceto pela forma de alimentação. Como esse trabalho é sobre defeitos mecânicos em peças de alumínio, se restringirá ao processo de câmara fria.

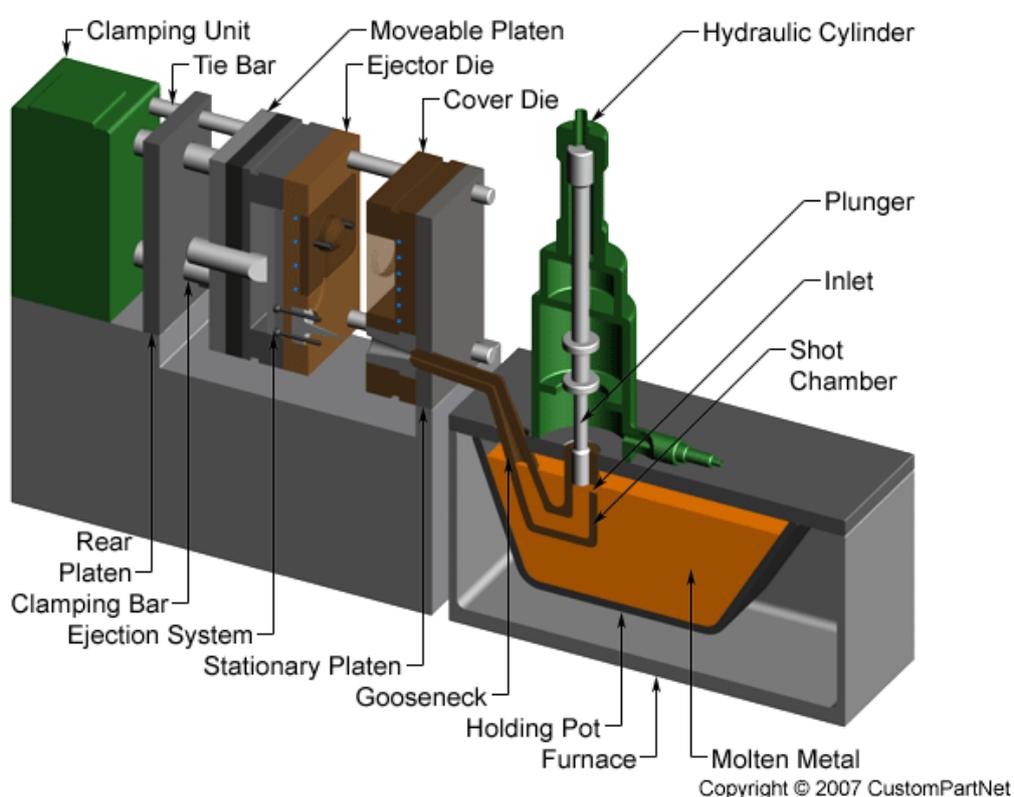
Figura 3 - FSP - Câmara quente, molde aberto

No processo de câmara quente, conforme as figuras 3 e 4, ao contrário da câmara fria, não existe uma concha pra levar o metal fundido para ser injetado. O forno de espera tem uma “câmara de tiro” onde o pistão empurra o material a ser fundido, que passa por um canal com o formato de pescoço de ganso até a matriz, seguindo o mesmo movimento que na câmara fria. A diferença é que as ligas usadas não podem ter um ponto de fusão muito alto, para não danificar a bomba que está em contato direto com o metal fundido. As ligas mais usadas são zinco, estanho e chumbo. As pressões usadas nesse processo variam normalmente de 7MPa até 35MPa.

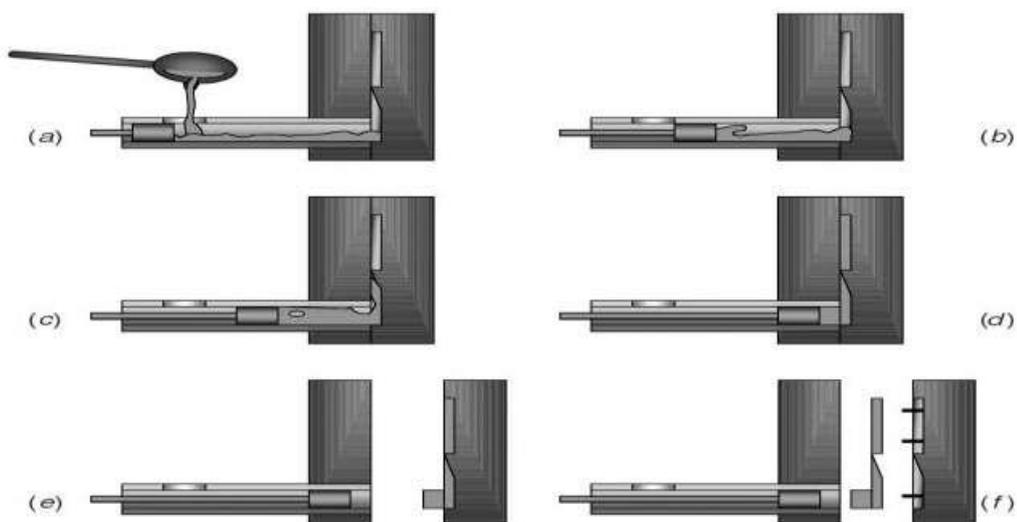
Figura 5 - Etapas do processo de FSP

- Fechamento do molde
- Travamento do molde
- Dosagem do metal líquido na bucha de injeção, Figura 5 a
- Injeção do metal líquido da bucha no molde, Figura 5 b, c
- Solidificação da peça, Figura 5 d
- Abertura do molde, Figura 5 e
- Extração da peça, Figura 5 f
- Aplicação de desmoldante e sua secagem
- Retrocesso do pistão de Injeção

O pistão é o responsável de levar o alumínio fundido de dentro da câmara fria para dentro do molde. Essa etapa é dividida em três fases, a primeira que é a lenta (Figura 5 b), a segunda que é a rápida (Figura 5 c) e a terceira que é de compactação. A primeira fase serve para permitir a saída do ar de dentro do canal e evitar o enchimento prematuro do molde. Nesse momento o escoamento é laminar. A segunda

fase começa quando a bucha de injeção está cheia de metal, sem ar, e nesse momento o pistão acelera e empurra o metal de uma só vez para dentro da cavidade do molde, aumentando a pressão e o escoamento do alumínio torna-se turbulento. Após o pistão chegar no final do seu curso a sua velocidade vai para 0 e então começa a 3ª fase, quando o acumulador hidráulico começa a funcionar aumentando a pressão exercida pelo pistão no metal.

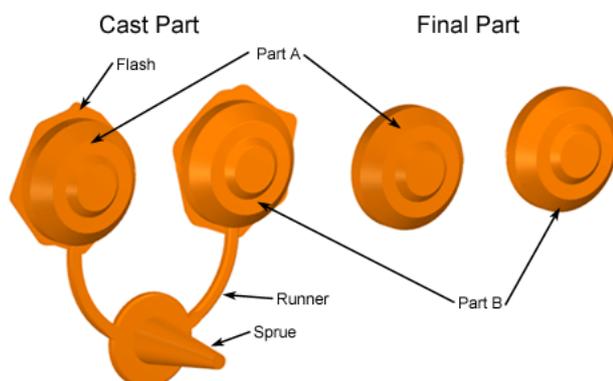
Figura 6 - Peça ao sair da injeção e peça pós estampagem

A peça pode ser extraída manualmente, por um operador, ou de forma automática, por um robô. O uso de robôs hoje em dia está sendo um diferencial para manter o ritmo de produção e constância nas peças, porque além da extração das peças o robô faz a aplicação do desmoldante e secagem do mesmo. A peça extraída sai conforme a Figura 6, com o canal de ataque, bolsas de ar, e o canal de alimentação. Em seguida a peça é colocada em uma prensa hidráulica onde ela é estampada e eliminando o canal e as bolsas de ar e algumas rebarbas.

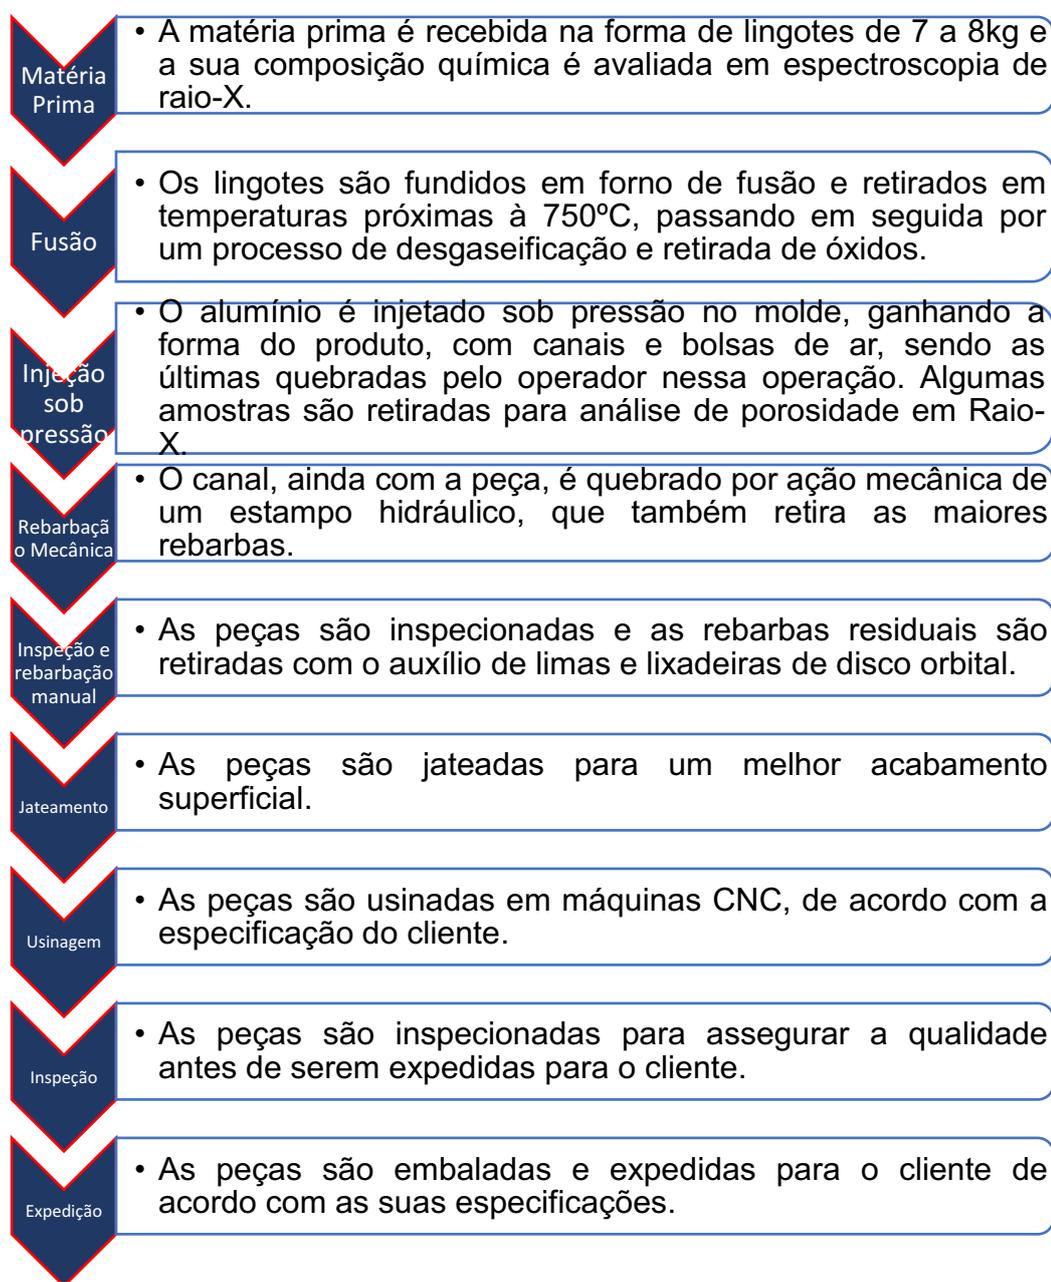
Figura 7 - Fluxograma do processo

O processo completo, da maioria das peças produzidas na fábrica, segue o fluxograma apresentado na figura 7. As não conformidades respondidas pelo setor de processo de injeção se encontram nos processos de fusão da matéria prima, injeção sob pressão, rebarbação mecânica, rebarbação manual e jateamento. Mas muitos defeitos só são encontrados após a usinagem.

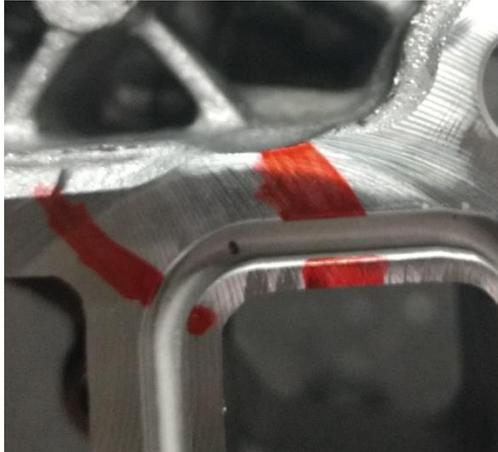
Figura 8 - Porosidade

O defeito de poros acaba se tornando mais visível quando a peça é usinada conforme a figura 8, e muitas vezes acaba se tornando um defeito recorrente que o operador não consegue descobrir de imediato. A melhor forma de reduzir a quantidade de ar aprisionado é garantir que as bolsas de ar projetadas no desenvolvimento do molde estejam adequadas, para que os gases se desloquem para essa região e não afetem a peça.

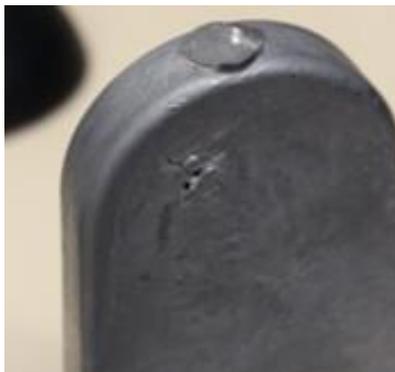
Figura 9 - Junta Fria

Segundo Malavazi (2010), as juntas frias, figura 9, são defeitos superficiais nos quais a peça fica com uma aparência desuniforme. O defeito é menos perceptível se a peça receber acabamento como jateamento com granalha ou vibratório, pois a ação mecânica sofrida pela peça irá remover a camada superficial

Esse defeito ocorre quando alguma parte da peça acaba solidificando antes do esperado. Isso pode ocorrer se entrar metal dentro da matriz antes da fase de velocidade do pistão; se alguma parte do molde estiver mais fria que o normal, podendo ser ocasionado devido ao excesso de desmoldante; molde em início de operação; ou quando o molde fica aberto mais tempo que o esperado, a temperatura do alumínio fundido não tem influência.

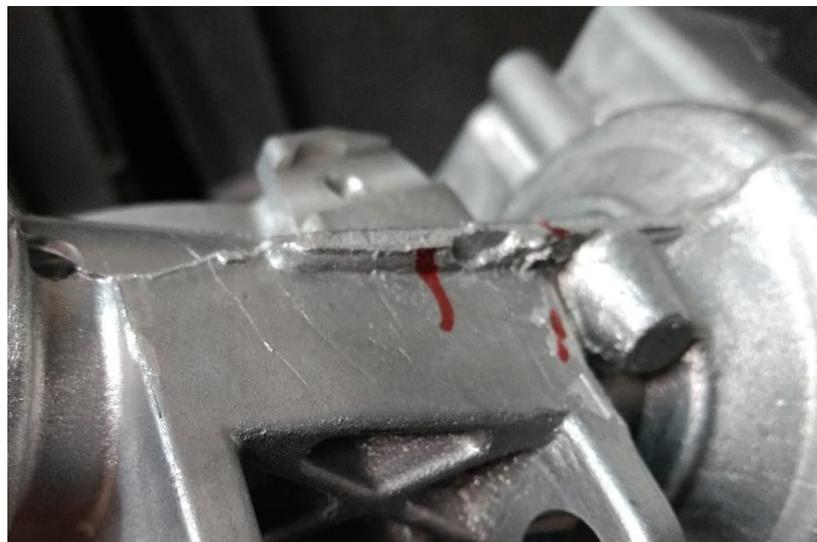
Figura 10 - Quebra

As quebras na injeção sob pressão ocorrem após a solidificação da peça. Como esse trabalho tem o objetivo de diminuir o número de peças perdidas por defeitos, todos os defeitos até a usinagem serão avaliados. As quebras normalmente ocorrem na estampagem, devido a canais de ataque ou rebarbas com espessura maior que o normal. Quando isso ocorre a peça acaba quebrando quando vai se separar do restante do galho, como mostrado na figura 10.

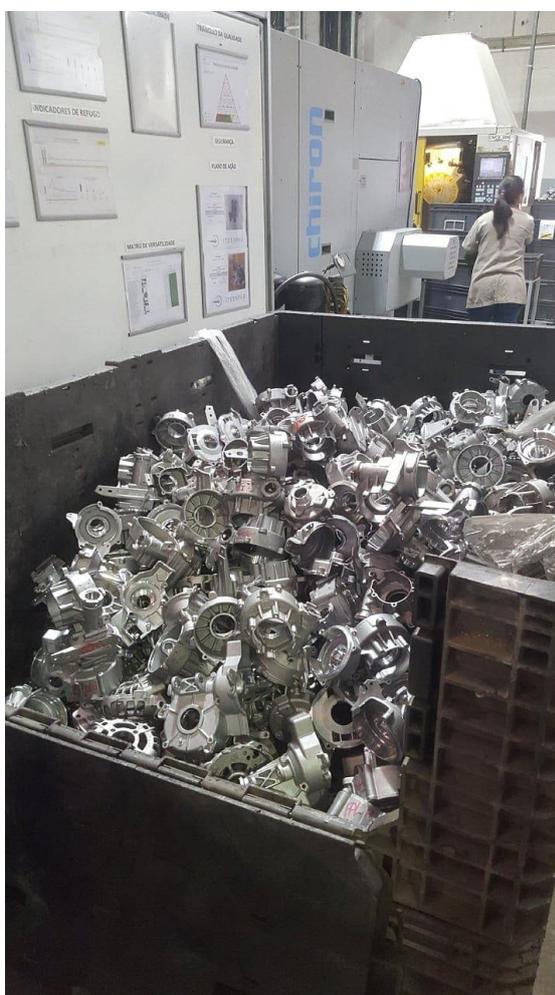
Figura 14 - Peças refugadas

Na fábrica são produzidos mensalmente em torno de 50 peças diferentes. No planejamento inicial foi determinado que seriam analisadas e investigado as possíveis soluções para diminuir o refugo dos 8 modelos de peças com maior índice de refugo. Foi estipulado que a análise das peças refugadas aconteceria diariamente no início do primeiro turno. A análise das peças consiste em identificar a não conformidade, o local do defeito, a data e o turno em que a peça foi injetada, e a quantidade de peças com esse problema, obter evidências do defeito como foto ou guardando uma peça com o defeito. Após a análise das peças é verificado se o preenchimento dos RNC foi feito corretamente e as peças são descartadas em uma caixa para serem levadas ao forno, figura 14.

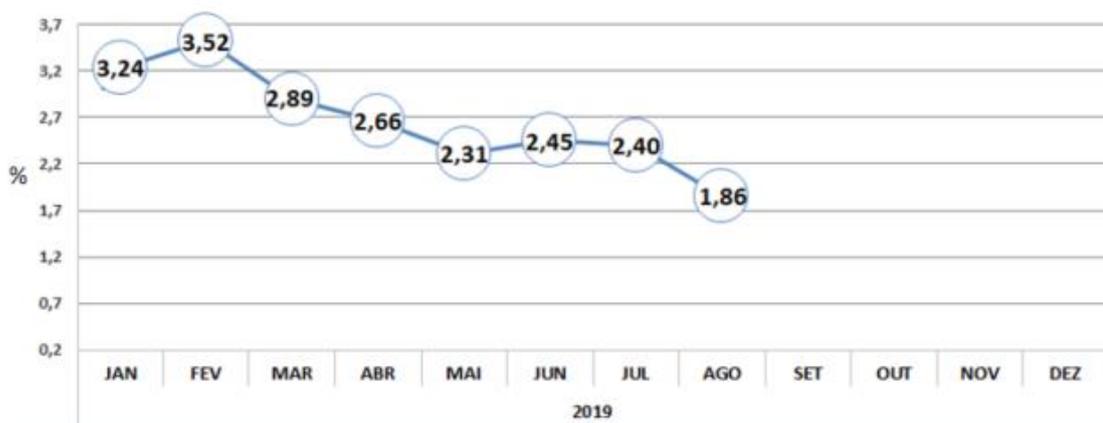
Figura 16 - Gráfico de evolução mensal

O objetivo proposto de diminuir o percentual de refugo para menos de 2% foi alcançado após 7 meses do início do projeto. Observando o gráfico na figura 16 percebe-se que o impacto do acompanhamento foi sentido logo nos primeiros meses. Todos os gráficos de evolução têm no eixo Y o valor em porcentagem de peças refugadas (número de peças refugadas vezes 100 dividido pela produção total) e no eixo X os meses.

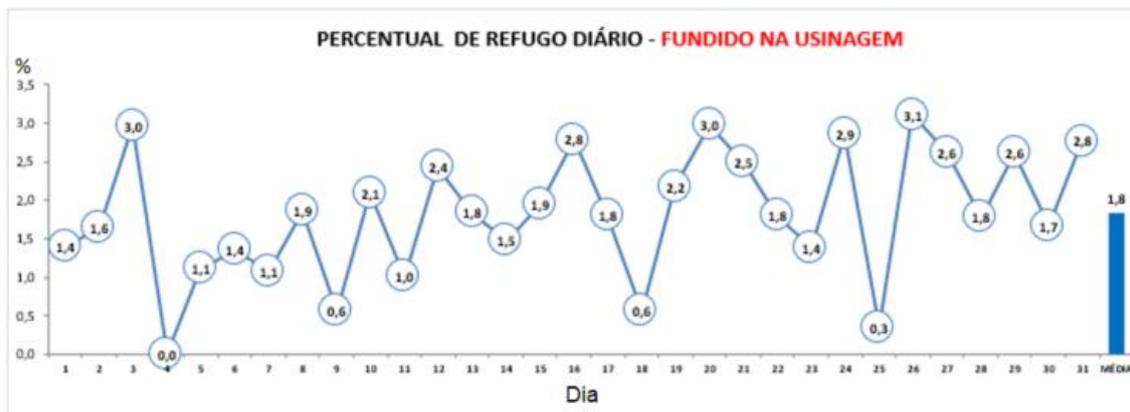
Figura 17 - Gráfico de refugo diário

Com o passar dos meses foi observado um padrão em relação aos dias da semana que mais se gerava refugo, sendo o início da semana os dias mais críticos, conforme observado na figura 17. O principal motivo é o funcionamento da fábrica nos finais de semana com menos pessoas supervisionando a produção. O controle mais rigoroso em cima dos operadores e verificação constante dos parâmetros de injeção

por parte dos supervisores e monitores foram cruciais para a diminuição das peças refugadas.

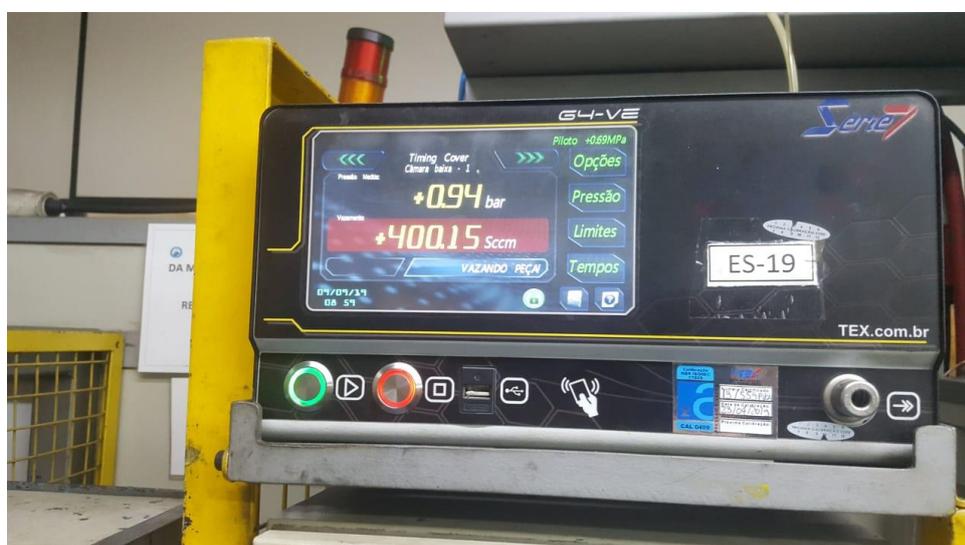
Figura 18 - Visor do teste de estanqueidade

Das 8 peças que foram acompanhadas diariamente as peças que mostram mais desafio para encontrar a solução do problema foram as peças que passavam por teste de estanqueidade. Esse teste consiste em colocar a peça em uma máquina que fara a vedação das partes abertas e adicionar pressão dentro da peça. Caso exista um vazamento a pressão interna irá diminuir e o manômetro da máquina irá informar a alteração sofrida, conforme a figura 18 que mostra o painel da máquina indicando os valores de pressão e de fuga. As peças que passavam por teste de estanqueidade eram as peças 6, 7 e 8.

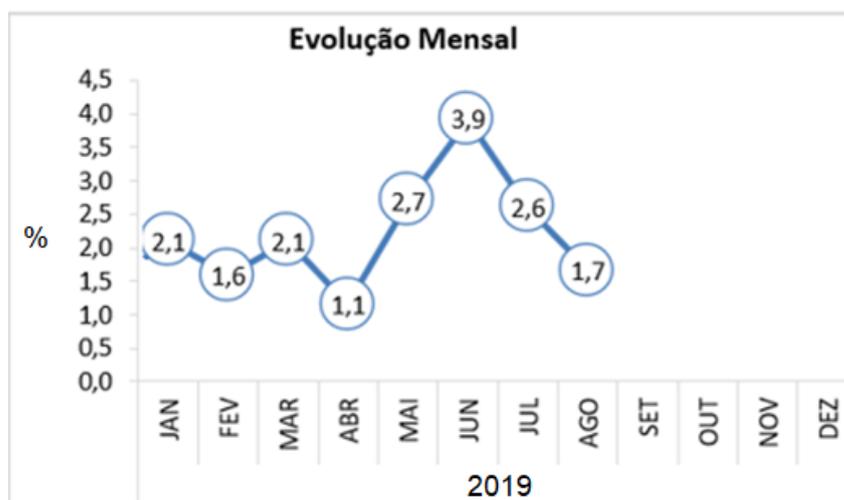
Figura 19 - Evolução Mensal em % de Refugo do Modelo da Peça 1

A peça 1 teve dois principais defeitos durante esse período, quebra e porosidade. O problema de porosidade ocorreu principalmente no mês de junho e julho, e as quebras foram um problema constante durante esse período. A figura 19 mostra a evolução durante os meses.

Para os dois defeitos foi utilizado os 5 porquês, figura 20, para identificar a causa real do problema e assim que as soluções foram colocadas em prática vê uma queda no número de peças refugadas.

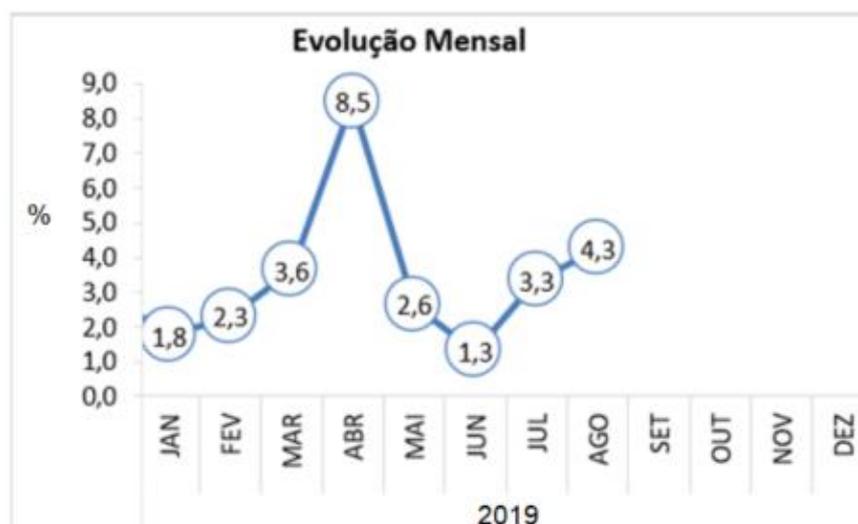
Figura 21 - Evolução Mensal em % de refugo do Modelo da Peça 2

A peça 2 teve como principal problema a porosidade no mês de abril como pode-se ver na figura 21. O que chamou a atenção foi o fato da porosidade acontecer sempre na mesma região e na cavidade 1, essa peça possui duas cavidades. Para determinar o motivo deste defeito foram testadas várias possíveis soluções padrões, como alteração na pressão do multiplicador, tempo de compactação e alteração no plano de desmoldagem, porém nenhuma mostrou-se eficaz.

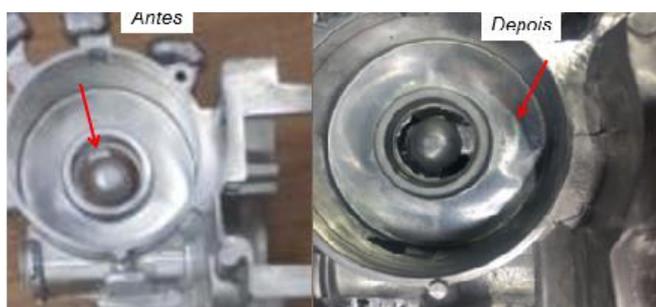
Figura 23 - Antes e depois peça 2, cavidade 1

Utilizando dos 5 porquês e analisando a diferença entre as cavidades, foi verificado que na cavidade 1 o alumínio percorria um caminho maior para chegar na bolsa de ar que na cavidade 2, isso porque ambas as cavidades são opostas uma da outra. Com o desgaste natural do molde o alumínio não chegava com velocidade suficiente para direcionar o ar para a bolsa de ar. Na figura 22 estão os 5 porquês e na figura 23 o antes e depois da mudança no posicionamento da bolsa.

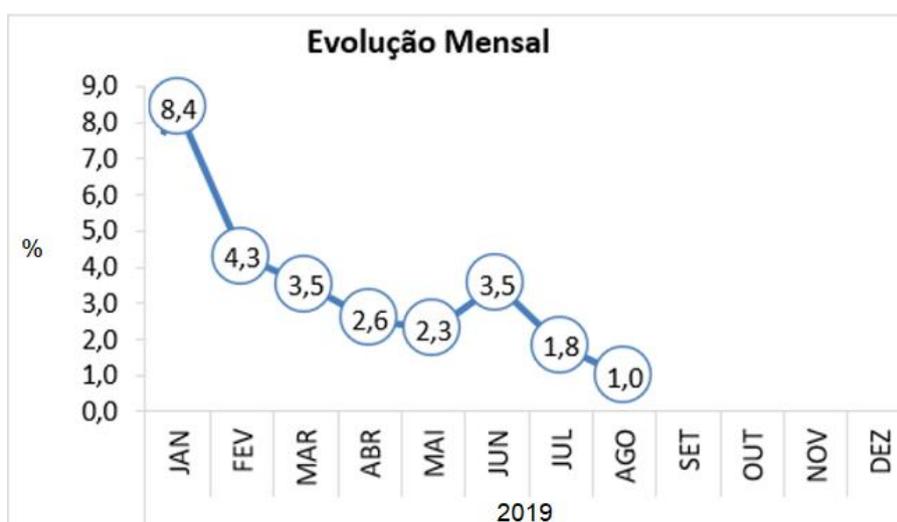
Figura 24 - Evolução Mensal em % do Modelo de Peça 3

A peça 3 apresentou nesse período diversos defeitos diferentes, como junta fria, porosidade e falha de preenchimento. O principal motivo para os defeitos é por ser um molde que funcionava em uma injetora com regulagem manual, sem computador, e sem o auxílio de robô para realizar a aplicação do desmoldante e remoção da peça. Como a peça 3 apresenta 4 cavidades e ciclo de produção em baixo tempo, essa peça foi uma das fundamentais para a diminuição do refugo geral da fábrica. A figura 24 apresenta a evolução mensal de peças refugadas, e a figura 25 os 5 porquês feitos para a peça 3.

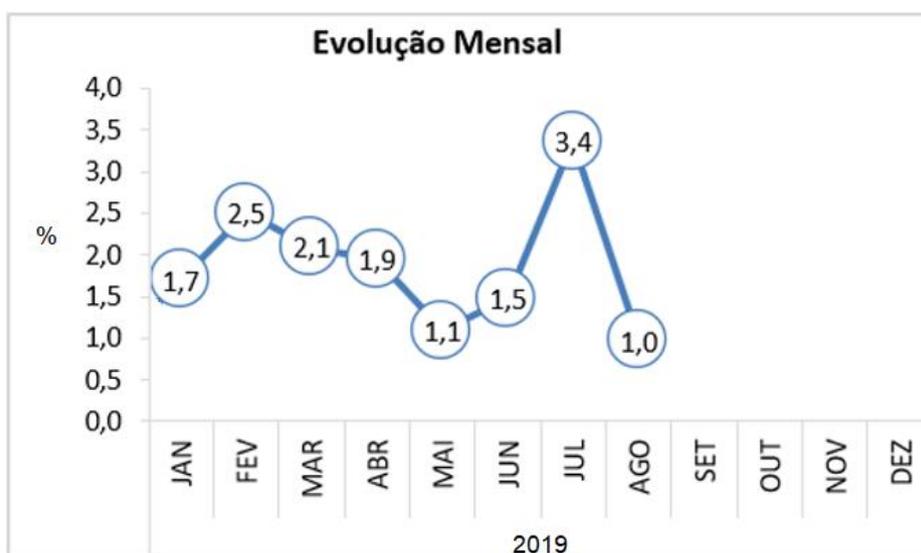
Figura 26 - Evolução Mensal em % do Modelo de Peça 4

Observando a figura 26 conclui-se que a peça 4 foi uma peça que não apresentou muitos defeitos durante o período de acompanhamento, com uma pequena exceção no mês de julho. Por meio dos 5 porquês, figura 27, foi encontrado o motivo do aumento de porosidade na peça devidos há defeitos na injetora e no forno de espera.

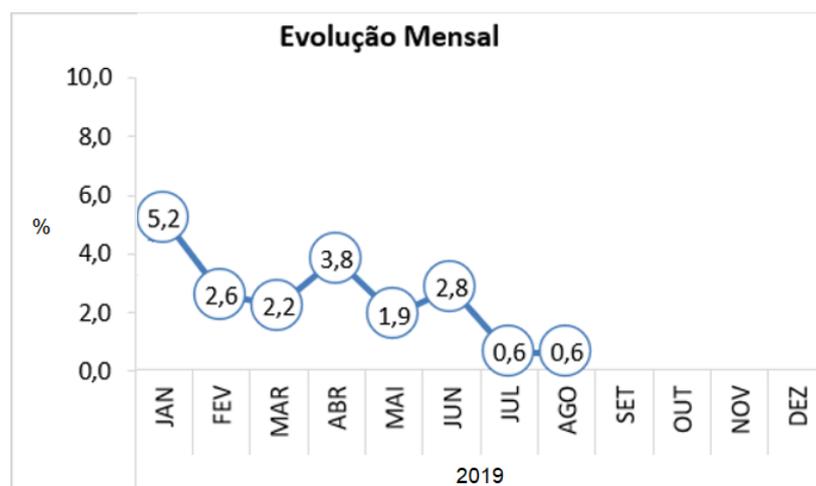
Figura 28 - Evolução Mensal em % do Modelo da Peça 5

Um molde novo começou a ser usado para a peça 5 em fevereiro, o que permitiu que houvessem menos defeitos de injeção, ocorrendo apenas um problema em destaque no mês de abril, como podemos ver na figura 28. Através dos 5 porquês, figura 29, foi encontrado o motivo do deslocamento ocasionado por falta de concentricidade dos pinos entre a parte fixa e a móvel do molde. Para evitar que o problema se repetisse, foi incluída no relatório a verificação da concentricidade antes do início da produção.

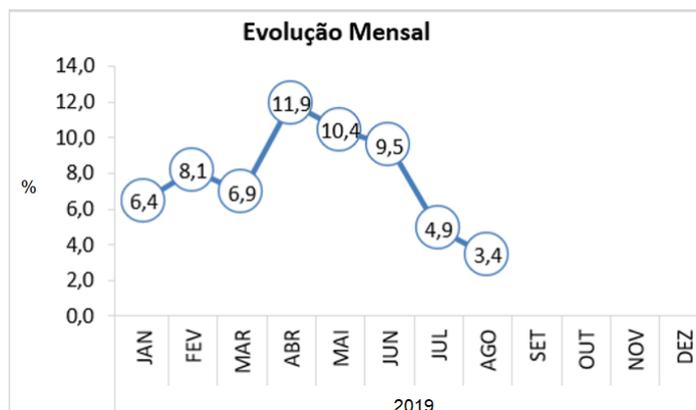
Figura 30 - Evolução Mensal em % do Modelo de Peça 6

A peça 6 é uma peça de duas cavidades e de pequeno tamanho, que tem o tempo de ciclo baixo, cerca de 180 peças eram produzidas por hora, diminuindo o tempo em que o molde permanecia em máquina, dificultando a criação de parâmetros ideais. No mês de abril foi dado início a produção no novo molde, o que gerou a necessidade de criar um novo plano de controle para a peça. Essa peça teve como principal defeito o vazamento, O vazamento ocorre em peças que ao passarem pelo teste de estanqueidade não conseguem manter a pressão mínima dentro de suas cavidades. Esse problema está relacionado com a presença de poros, microporos e rechupes. Conforme a figura 30 e 31 é possível ver a evolução mensal e as ações tomadas.

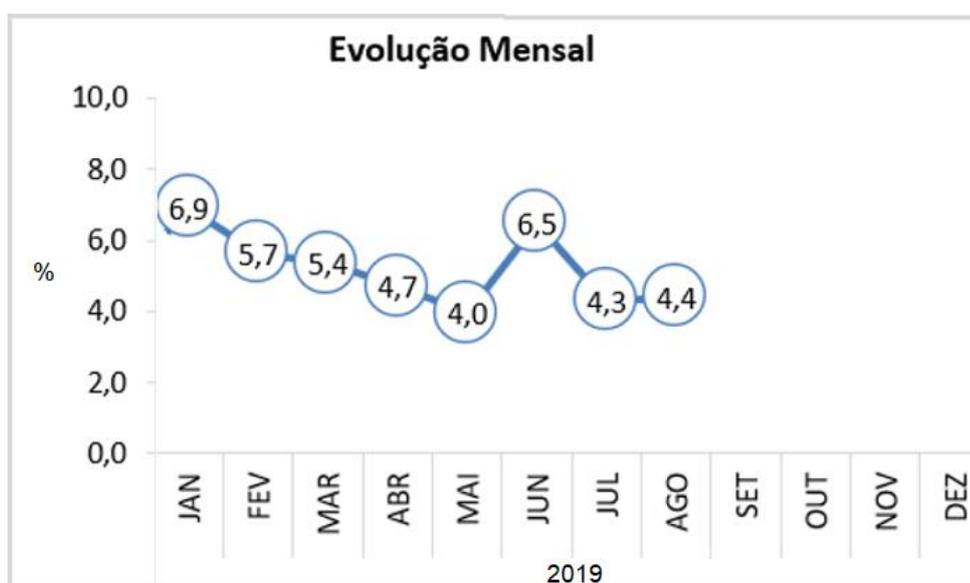
Figura 32 - Evolução Mensal em % do Modelo de Peça 7

A peça 7 é uma peça de uma única cavidade e com tamanho e complexidade maior que as peças anteriores. Assim como a peça 6 a peça 7 também passa por teste de vazamento. Por ser uma peça com bastante complexidade foi colocado como padrão ideal trabalhar com menos de 5% de refugo, a figura 32 mostra a evolução mensal de peças refugadas em porcentagem. Para alcançar essa meta foram criados planos de controle para inspecionar a peça, visualmente e com o auxílio de uma máquina de raio-x, além de fazer o monitoramento térmico dos moldes com o auxílio de uma câmera térmica no mínimo 2 vezes ao dia. A figura 33 mostra a imagem térmica do molde usando uma escala de cores para verificar as temperaturas em cada região do molde. Porém para não comprometer o tempo de produção, eram enviadas peças de controle para passar no raio-x.

O que gerou um pouco mais de dificuldade é a existência de diferentes moldes para a mesma peça, como cada molde apresenta suas particularidades gerado pelo tempo de uso, foi necessário criar um plano diferente pra cada molde. A figura 34 mostra algumas das ações tomadas no período.

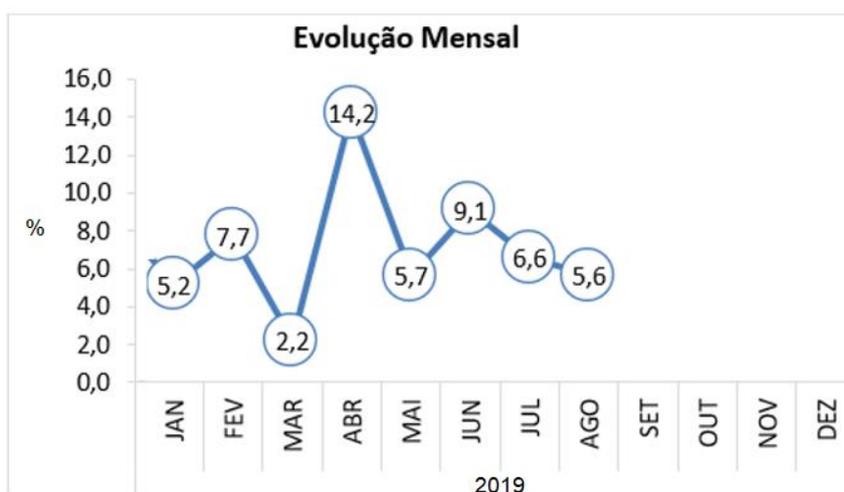
Figura 35 - Evolução Mensal em % do Modelo de Peça 8

A peça 8 foi a peça mais difícil de conseguir diminuir o percentual de peças perdidas, por ser uma peça com grande complexidade, tamanho e de aprova-la no teste de vazamento como é possível ver na figura 35. Entre os defeitos mais constantes encontrados foram porosidade, trinca e rechupes, esses três defeitos acabavam gerando vazamento na peça. Um dos motivos para reduzir o número de peças refugadas foi a existência de 3 moldes diferentes para a mesma peça, com cada um tendo diferentes temperaturas ideais para o mesmo ponto, além de precisar trabalhar com diferentes pressões no pistão devido o desgaste de cada molde. As principais ações tomadas através dos 5 porquês estão apresentadas na figura 36.
