**DIAGNÓSTICO DE PATOLOGIAS NAS INSTALAÇÕES HIDROSSANITÁRIAS
PREDIAIS DE UMA EDIFICAÇÃO MULTIFAMILIAR NO MUNICÍPIO DE
GUARAPUAVA - PR**

**Diagnosis of pathologies in the building water systems of a multi-family
building in the municipality of Guarapuava - PR**

Trabalho de conclusão de curso de graduação
apresentado como requisito para obtenção do título de
Bacharel em Engenharia Civil da Universidade
Tecnológica Federal do Paraná (UTFPR).
Orientador(a): Prof. Dra. Mariane Kempka.

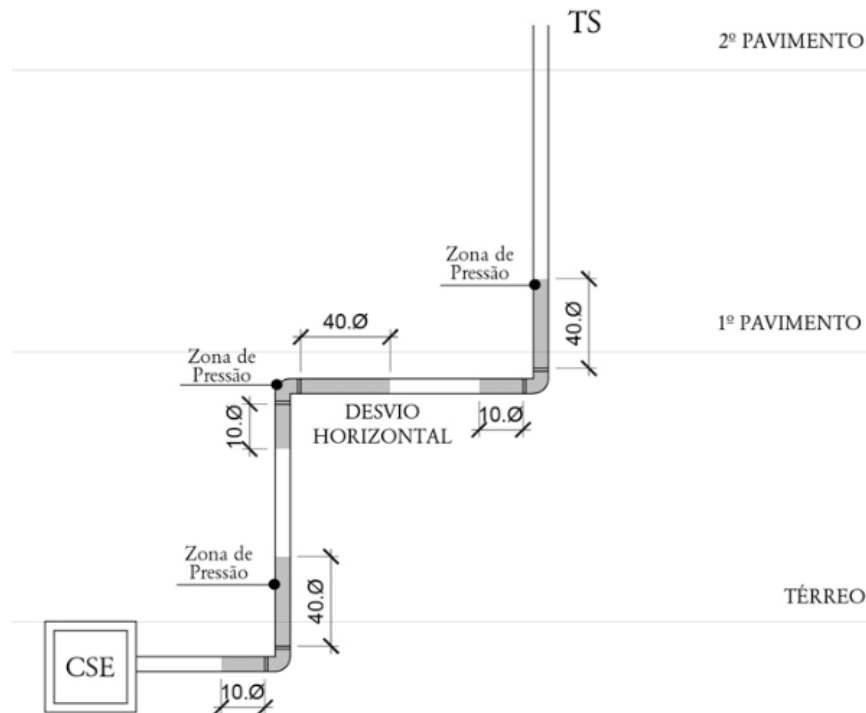
As mudanças de direção no traçado das canalizações de esgoto promovem regiões de sobrepressão, como pode ser observado na figura 4.

Figura 4 – Zonas de Sobrepressão

De acordo com Veról (2019), estas zonas surgem após desvios da tubulação e ligações devem ser evitadas para que não haja patologias como retorno de esgoto e espuma. As distâncias variam conforme as direções das curvas, levando em consideração o diâmetro da tubulação. Ainda de acordo com o autor, as ligações de acessórios, como bacias sanitárias, nas tubulações e o traçado em direção aos tubos de queda devem ser feitos preferencialmente com ângulos inferiores a 90°, preferencialmente com curvas de raio longo, evitando assim vibrações e fissuras, por conta da mudança brusca de direção do fluido, além de entupimentos.

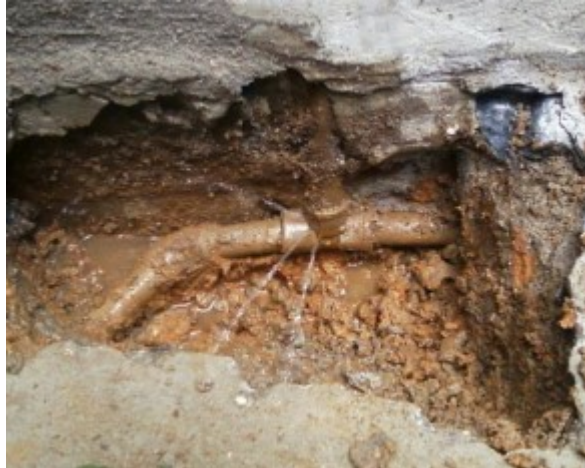
Figura 6 – Vazamento em Canalização Enterrada

Conforme Moura (2021) complementa, a maneira mais fácil de encontrar um vazamento é pela presença de manchas úmidas em acessórios e paredes. Nas figuras 6 e 7 é possível visualizar diferentes tipos de vazamentos. Na figura 6 um vazamento em canalização enterrada, muitas vezes imperceptível. Sua identificação geralmente se dá pela umidade do solo. Na figura 7, um vazamento é identificado através de manchas na parede de uma caixa d'água.

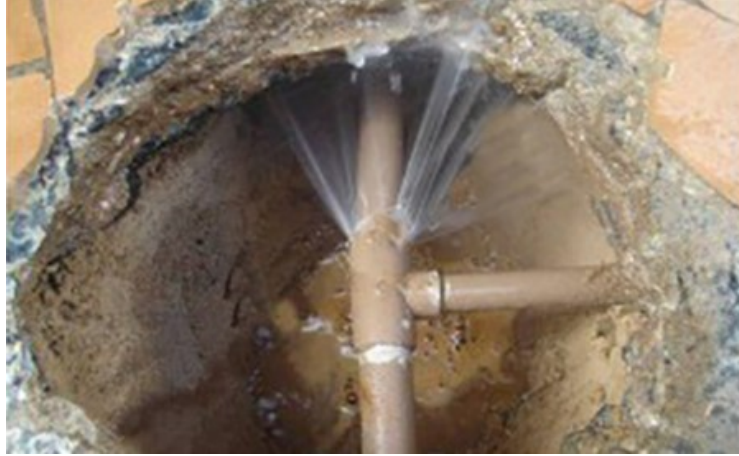
podendo queimar os chuveiros, por exemplo. Na figura 8 é possível visualizar uma canalização que sofreu ruptura por excesso de pressão.

Figura 8 – Ruptura de Canalização por Excesso de Pressão

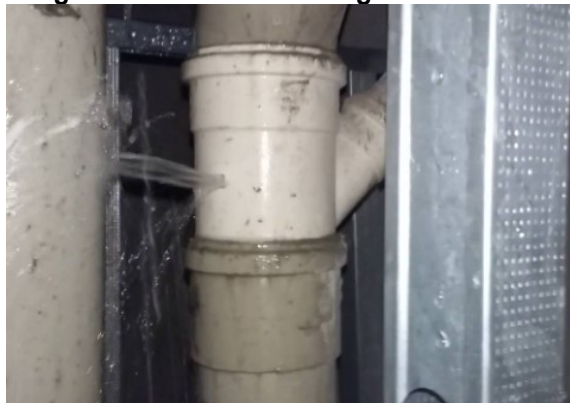
- Vazamentos: não diferente das instalações de água fria e água quente, as instalações de esgoto também apresentam patologias relacionadas a vazamentos. Segundo Carvalho Junior (2014), elas podem ser vistas em ralos, encanamentos e em aparelhos sanitários. Os vazamentos nas tubulações de esgoto são causados por falhas nas conexões, bem como por deformações e trincas nas tubulações. As conexões de peças de esgoto são conectadas por juntas soldáveis, o que em casos de má execução, podem causar vazamentos. Na figura 9 é possível visualizar uma prumada de esgoto danificada, causando vazamento no local.

Figura 9 – Prumada de Esgoto Danificada

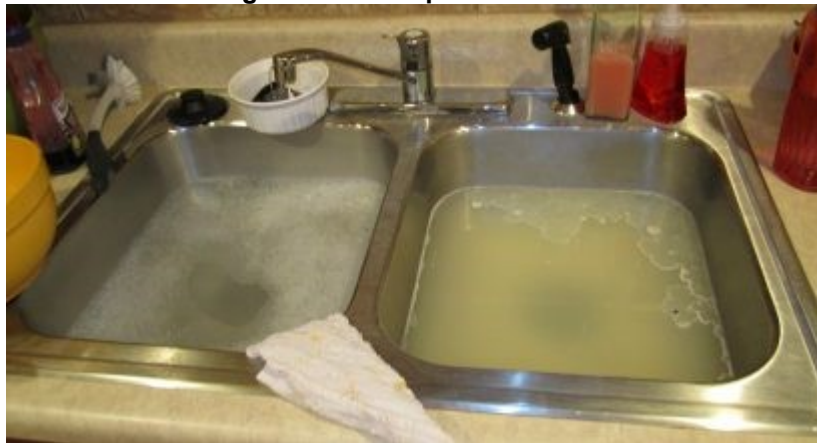
Figura 10 – Entupimento de Pia

moradores e, portanto, uso indevido através do descarte de objetos inapropriados nas tubulações. Os pontos mais críticos de entupimento são as linhas horizontais do traçado, caixas de inspeção, sifões, caixas de gordura, caixas sifonadas e bacias sanitárias. Isso se deve à falta de inclinação adequada, conforme previsto em norma. Na cozinha, o entupimento geralmente ocorre devido à liberação de restos de comida na pia e do excesso de gordura, o que torna necessária a limpeza periódica para garantir o fluxo normal do sistema. Nas lavanderias, eles vêm de pequenos objetos e roupas jogados na tubulação. Nos banheiros, as obstruções são comumente encontradas em vasos sanitários, lavatórios e ralos de chuveiro (VERÓL, VAZQUEZ E MIGUEZ, 2019). Na figura 10 tem-se a representação de um entupimento na pia da cozinha de uma unidade habitacional.

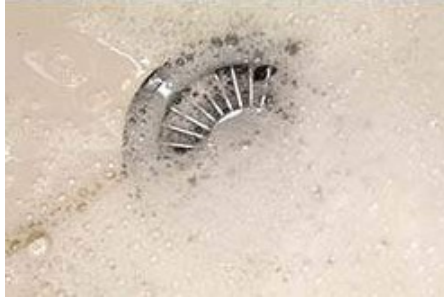
Figura 11 – Retorno de Espuma

- Retorno de Esgoto e/ou Espuma: as obstruções acumulam resíduos nas tubulações e podem fazer com que os esgotos recuem em vários lugares, pois estão interligados, por isso é recomendado a realização de limpeza frequente nas caixas de inspeção e de gordura (TENÓRIO e SANTOS, 2018). Regiões de sobrepessão de tubulações também causarão retorno de esgoto e/ou espuma nos acessórios caso haja ligações de ramais de esgoto nestas regiões. Nas figuras 11 e 12 é possível visualizar estes dois problemas incômodos;

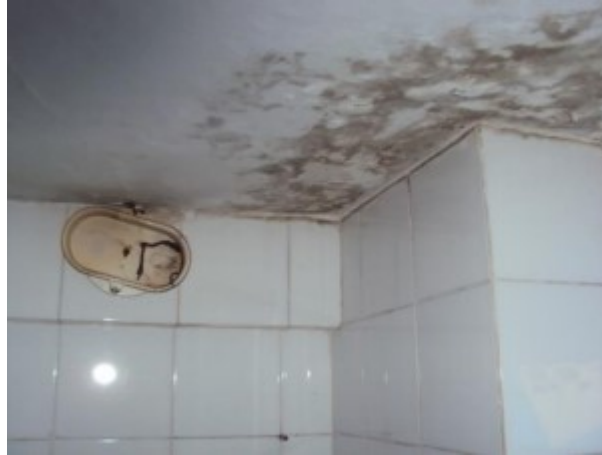
Figura 14 – Infiltração de Água pela Cobertura

- **Infiltrações:** segundo Moura (2021), a infiltração de água nos telhados causa danos ao telhado e ao edifício como um todo. Aparecimento de manchas nos tetos ou paredes, podem desencadear problemas de saúde porque ocorrem podem em ambientes favoráveis. A má execução da estrutura da cobertura de uma edificação contribui para este problema. Na figura 14 tem-se a representação de uma infiltração de água pela cobertura, causando manchas no teto.;

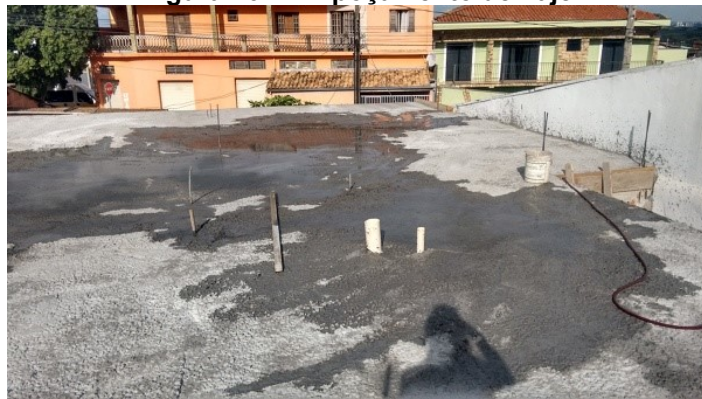
Figura 16 – Empoçamento de Laje

telhado baixo, isso pode causar umidade na madeira. Nas platibandas, terraços e varandas. É sempre necessário providenciar drenos que escoem estas águas (MOURA, 2021). Na figura 16 é possível visualizar o empoçamento de uma laje causada pela declividade incorreta.

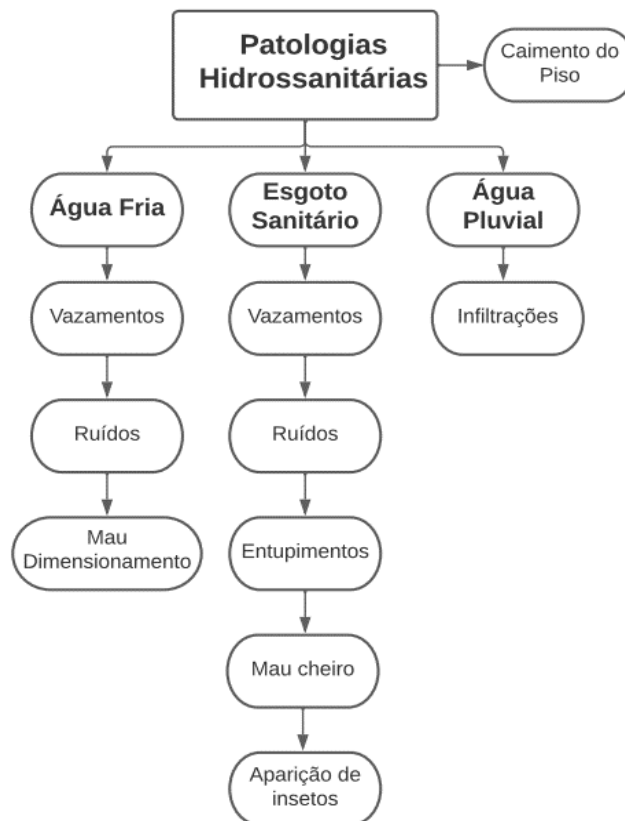
A interpretação do questionário e as visitas realizadas permitiram identificar 8 tipos de falhas: vazamentos, ruídos, entupimentos, mau cheiro, entrada de insetos pelos ralos, entupimentos, falhas relacionadas ao dimensionamento e caimento do piso. Na figura 17 associou-se os sistemas hidrossanitários às patologias.

Figura 17 – Tipos de Patologias nos Sistemas Hidrossanitários

Houve a repetição de alguns tipos de falhas como vazamentos e ruídos em mais de um sistema, como observado na figura 17, além de vários acessórios. Assim, a soma total das falhas foi de 23 patologias identificadas em 14 UH.

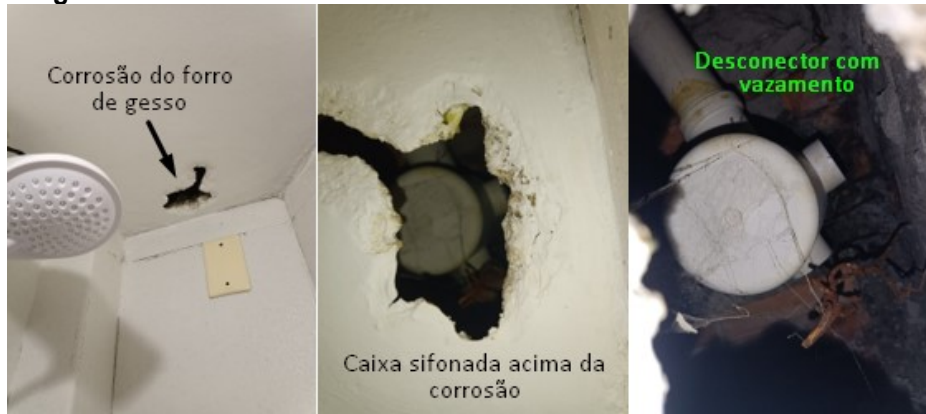
Vazamento nas caixas sifonadas dos banheiros foram registradas em duas UH, representadas nas fotografias 1 e 2. Quando o usuário do banheiro do pavimento superior utiliza o chuveiro, a caixa sifonada é solicitada e causa vazamento no banheiro da UH do pavimento abaixo.

Fotografia 1 – Vazamento na Caixa Sifonada e Corrosão do Forro de Gesso

As etapas da obra mais suscetíveis para o aparecimento dessa falha é a etapa executiva, visto que canalizações de esgoto são executadas através de juntas soldáveis, e caso haja uma má execução, pode haver vazamentos. As manutenções periódicas colaboram para evitar o surgimento desta patologia.

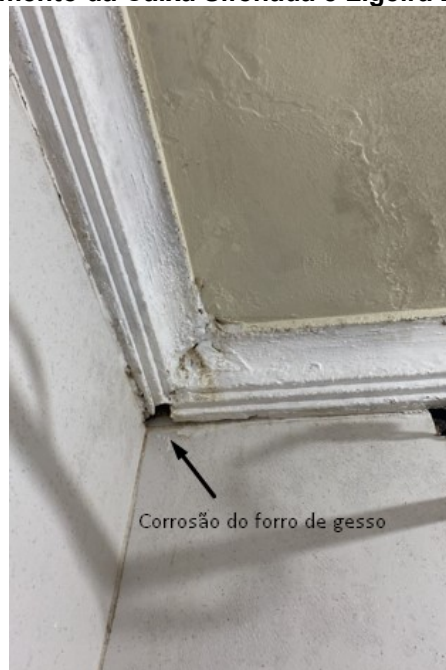
Fotografia 2 – Vazamento da Caixa Sifonada e Ligeira Degradação do Forro

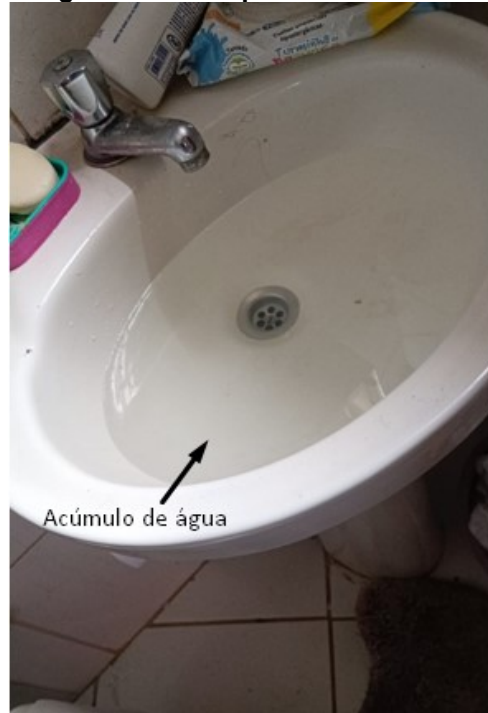
Fotografia 3 – Entupimento de Lavatório

O mau uso pode estar associado ao aparecimento desta patologia. As canalizações de esgoto não permitem o descarte de objetos inapropriados nos ralos de pias e na bacia sanitária, pois pode ocorrer a obstrução de trechos dos ramais. A manutenção periódica pode contribuir para a inexistência deste problema. A falta de manutenção unida com o mau uso são os principais fatores suscetíveis para esta ocorrência. Pode-se descartar erros construtivos nesta manifestação patológica, pois é um caso isolado, assim como o entupimento da bacia sanitária, com apenas uma ocorrência no edifício todo.

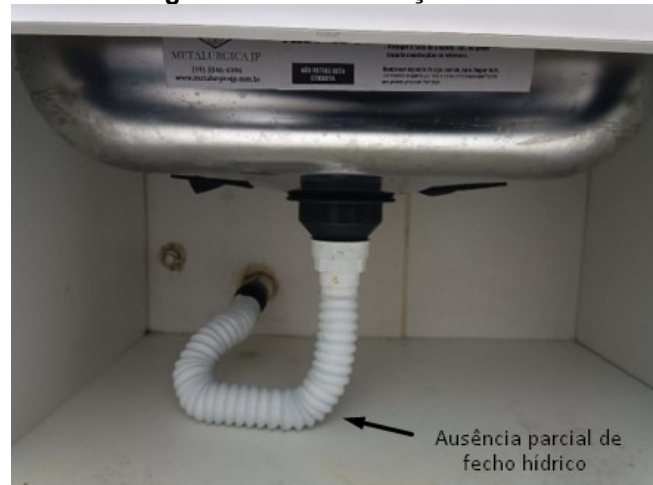
Fotografia 4 - Má Instalação de Sifão

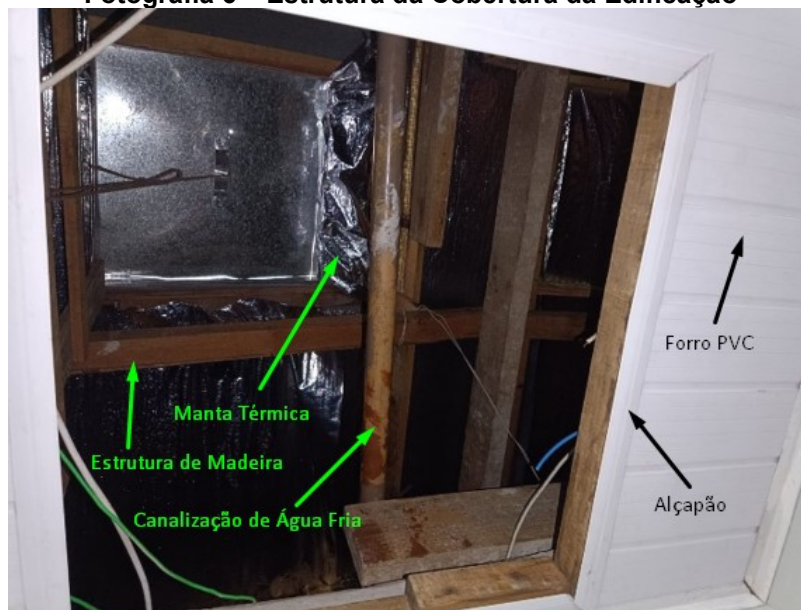
Fotografia 6 – Estrutura da Cobertura da Edificação

Com acesso ao alçapão aberto, é possível identificar os elementos da estrutura da cobertura na fotografia 6. A estrutura é formada pelo madeiramento, seguido de uma manta térmica que reveste o telhado, impermeabilizando-o. É possível também visualizar uma canalização de água fria, onde foi estudado se as infiltrações não ocorrem por conta de alguma ruptura destas canalizações, mas segundo relato dos usuários, as infiltrações ocorrem apenas em dias de fortes chuvas, logo é possível que o problema vem do defeito da cobertura.

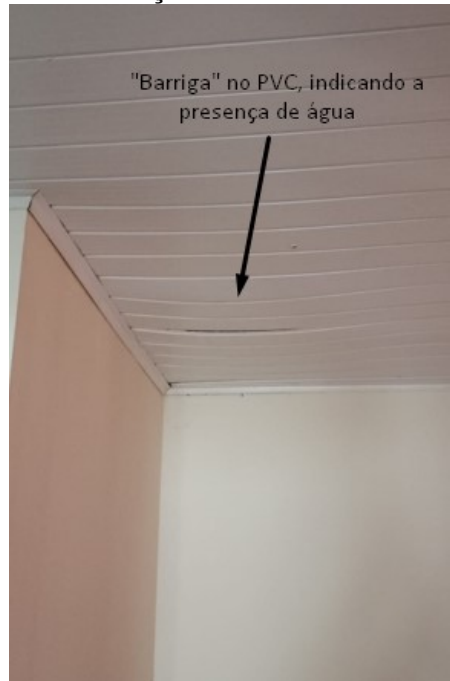
Fotografia 7 – Infiltração em uma Unidade Habitacional

Na fotografia 7 pode-se observar o efeito da patologia dentro de uma unidade habitacional. As infiltrações constantes causam incômodos a todos os usuários entrevistados do último pavimento, havendo relato de trocas de mobília por conta da degradação causada pela infiltração

A etapa mais suscetível para a presença deste problema é a etapa executiva, pois a impermeabilização deve ser feita de maneira correta, além da estrutura da cobertura. A falta de manutenção colabora para a presença destes problemas devido à degradação dos materiais.

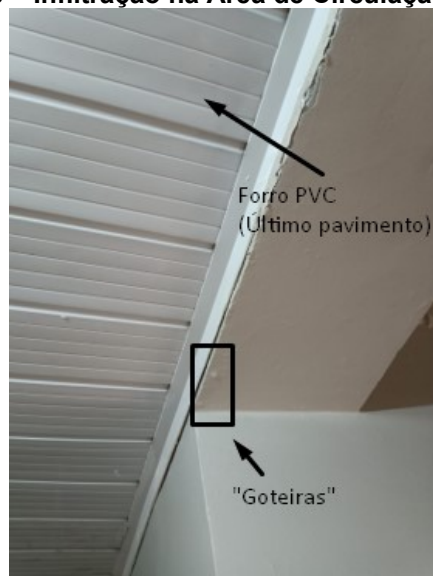
Fotografia 8 – Infiltração na Área de Circulação de Pessoas

Nas fotografias 8 e 9, respectivamente, é possível visualizar que, além das unidades habitacionais, a área de circulação de pessoas, isto é, os corredores e escadas da edificação dos últimos pavimentos, sofrem com esta patologia, trazendo um risco de queda para os moradores e possível degradação da estrutura.

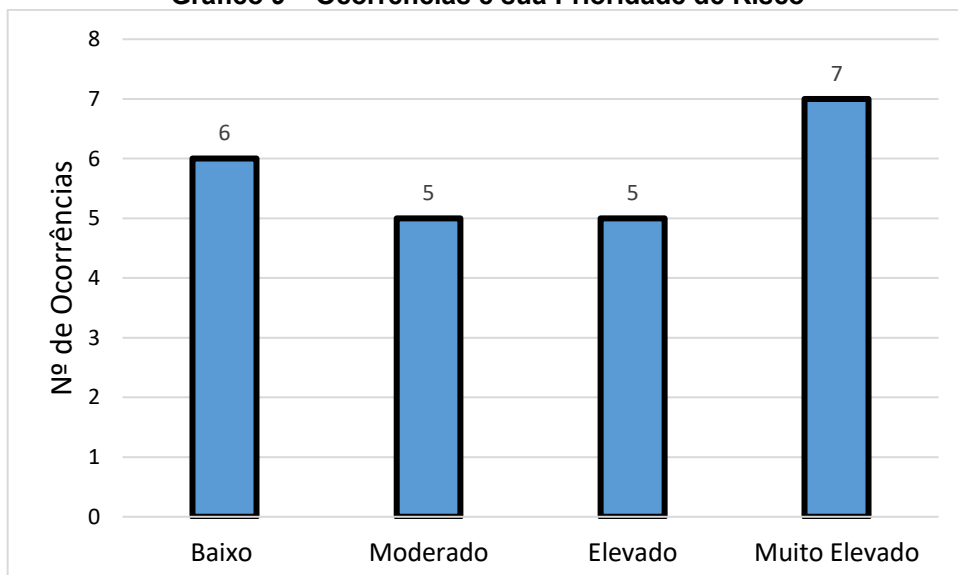
No gráfico 9 estão apresentados os resultados do cálculo necessário para classificar as manifestações patológicas em prioridade de risco, que demonstra com qual urgência devem ser tomadas as medidas de controle.

Gráfico 9 – Ocorrências e sua Prioridade de Risco

Cerca de 30,4% das patologias foram classificadas com grau de prioridade de risco muito elevado, ou seja, requerem medidas de intervenção imediata para
