**AVALIAÇÃO DE VIGAS DE CONCRETO ARMADO TRATADAS COM ADESIVO
ESTRUTURAL E PROTETOR DE ARMADURAS SUBMETIDAS AO ENSAIO DE
FLEXÃO**

Trabalho de Conclusão de Curso de Graduação apresentado à Disciplina de Trabalho de Conclusão de Curso 2, do Curso Superior em Engenharia Civil do Departamento Acadêmico de Construção Civil – DACOC - da Universidade Tecnológica Federal do Paraná - UTFPR, para obtenção do título de bacharel em engenharia civil.

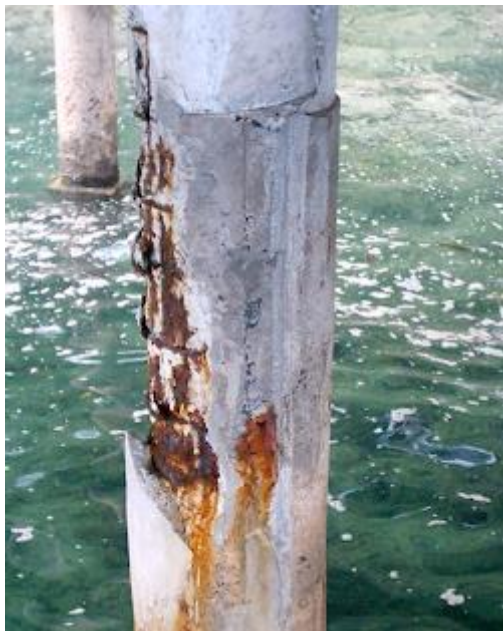
Figura 6: Pilar com corrosão devido ao ataque de cloretos.

A Figura 6 apresenta um pilar em região litorânea com sua armadura corroída devido ao ataque de cloretos.

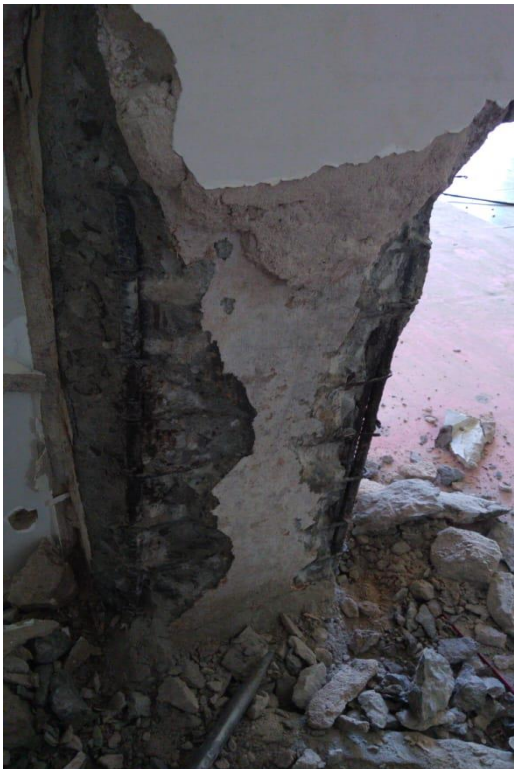
Figura 9: Pilar com carbonatação do concreto.

A Figura 9 apresenta um pilar da parte externa de uma casa o qual a armadura sofreu corrosão devido a carbonatação do concreto.

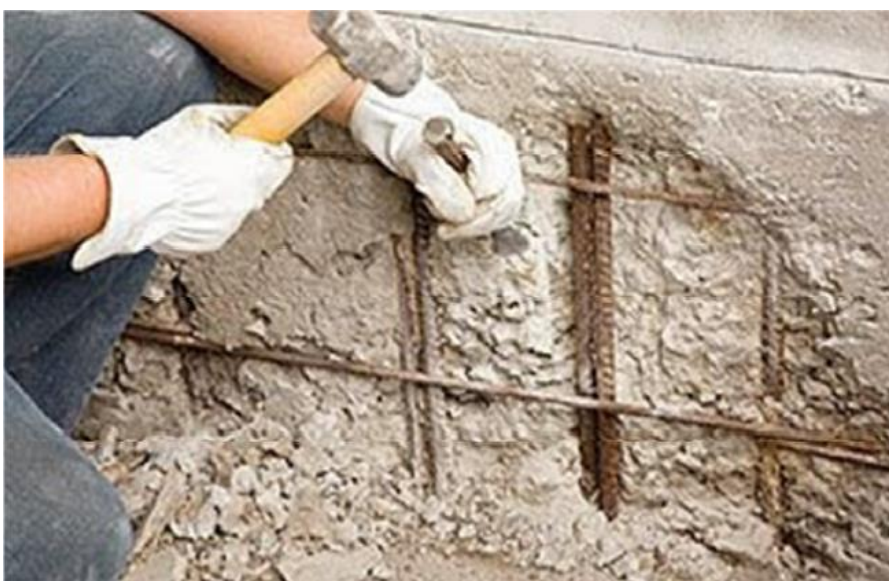
Figura 12: Remoção do concreto com uso de martelo e talhadeira

Ao iniciar um procedimento de recuperação de um elemento afetado por corrosão de armaduras, objetiva-se recuperar a integridade do componente danificado e, mais especificamente, tratar a armadura de maneira que a manifestação patológica não volte a ocorrer. O concreto é o principal responsável pela proteção da armadura contra os agentes agressivos, mas quando o aço já está em processo de deterioração, ele não tem mais funcionalidade. Para aplicar um tratamento corretivo, o caminho até as barras de aço presentes na estrutura deve ser desobstruído e o concreto degradado que envolve a armadura deve ser retirado completamente. A Figura 12 mostra a remoção do concreto por meios manuais, com o auxílio de martelo e talhadeira (SILVEIRA, 2009).

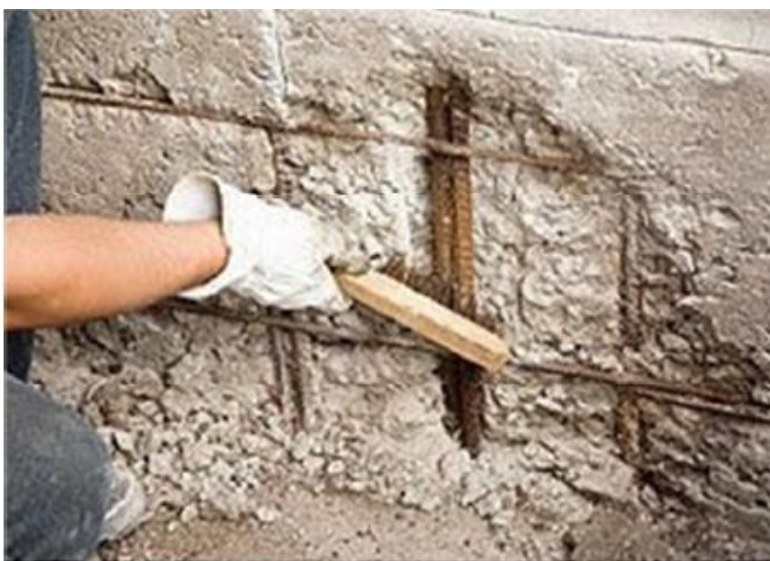
Figura 13: Remoção de produtos da corrosão com escova de cerdas de aço

As Figuras 13, 14 e 15 ilustram a limpeza das armaduras corroídas de forma manual e mecânica.

O principal método para remoção da ferrugem das armaduras corroídas é a limpeza mecânica. Seu mecanismo está baseado na abrasão e consiste na eliminação dos produtos da corrosão pela passagem de partículas rígidas na superfície do aço. As maneiras mais utilizadas na aplicação deste método são: escovação, lixamento ou jateamento de materiais abrasivos. A escovação e o lixamento requerem a utilização de escova de cerdas de aço e lixa manual ou lixadeira elétrica, respectivamente. Uma dificuldade na utilização destas ferramentas é a limpeza da face do aço que está direcionada para o lado interno da estrutura, pois aquele material será de difícil remoção (SILVEIRA, 2009).

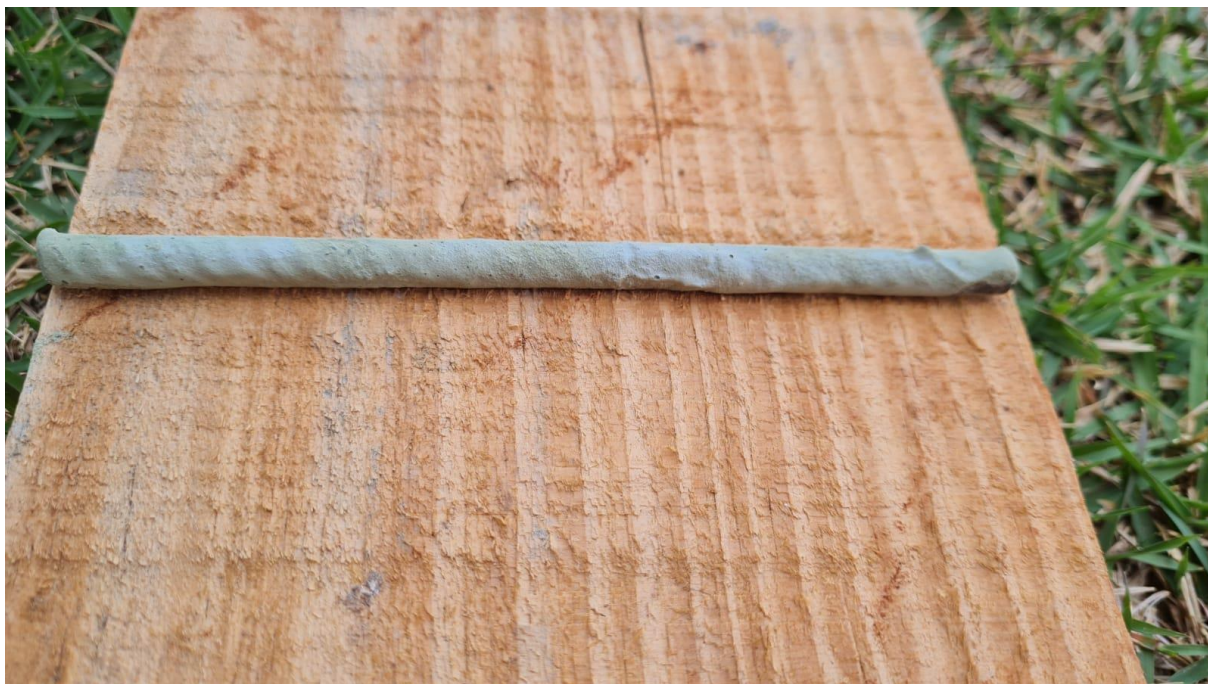
Figura 21: Armadura tratada com o protetor de armadura Quartzolit.

A Figura 21 apresenta uma visão mais detalhada de como o protetor de armadura fica após a sua aplicação e secagem dele nas barras de aço, percebe-se que o protetor aumentou a rugosidade da barra devido a suas propriedades cimentícias, o que pode levar a uma melhor interação com o concreto. A Figura 22 apresenta as armaduras tratadas com a pintura especial e as armaduras sem tratamento, prontas para concretagem.

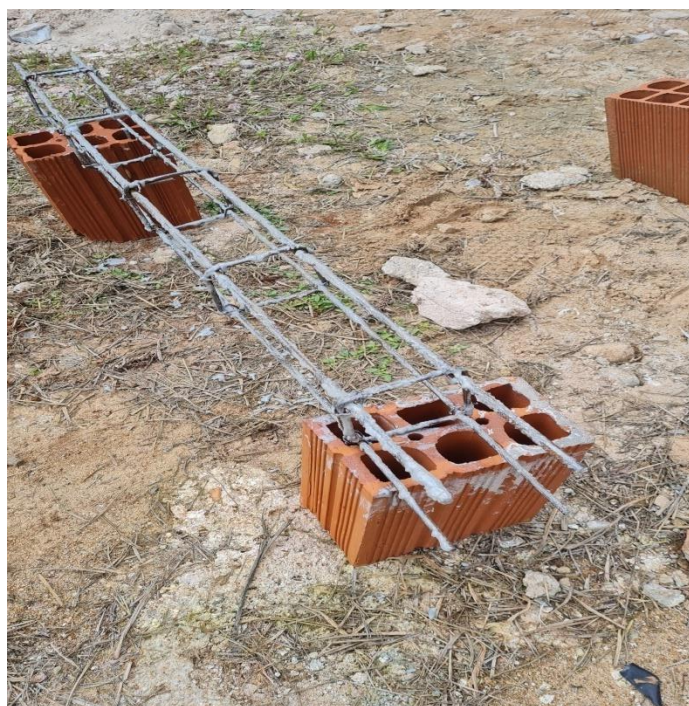
Figura 25: Armadura tratada com adesivo estrutural.

A Figura 25 apresenta a armadura da viga já tratada com adesivo estrutural e pronta para ser concretada.

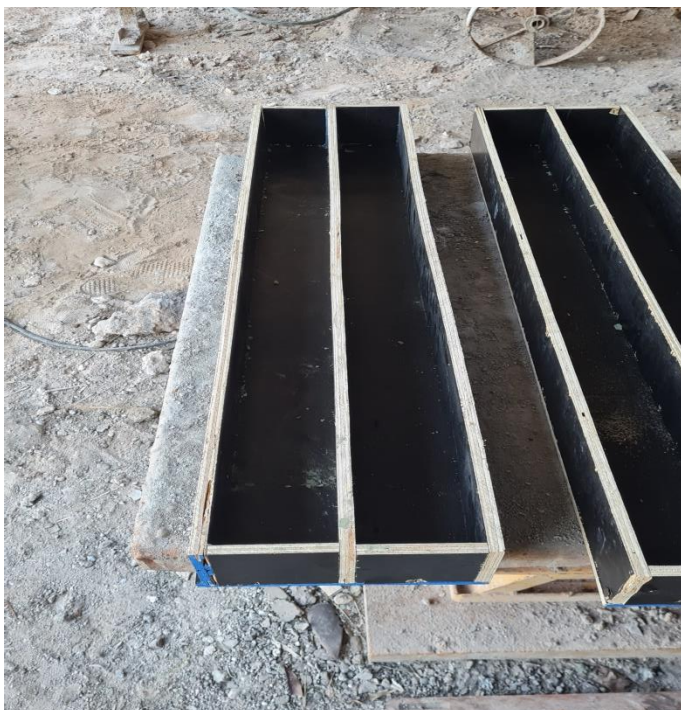
Figura 26: Forma para concretagem das vigas.

Para o trabalho foram utilizadas seis formas, cada uma com espaço para duas vigas, como ilustrado na Figura 26, totalizando doze vigas concretadas de uma vez.

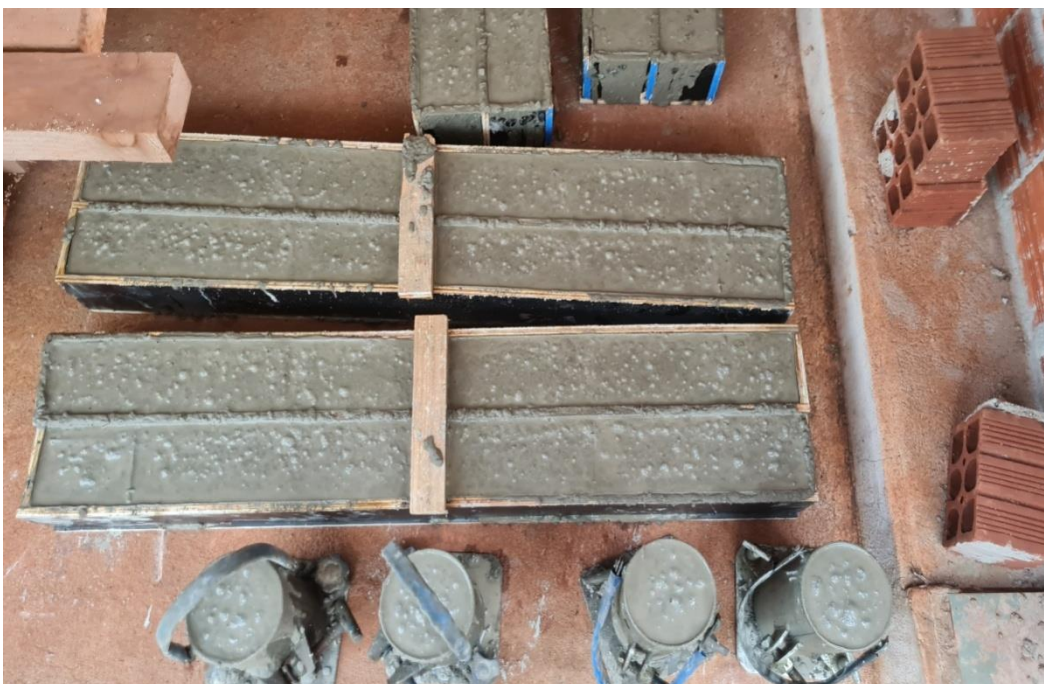
Figura 27: Vigas e corpos de prova concretados.

Após a concretagem e adensamento, as vigas foram levadas para um ambiente coberto ao abrigo sol e chuva, onde ficaram por 28 dias até atingirem a cura total do concreto. As Figuras 27 e 28 mostram as vigas e corpos de prova concretados.

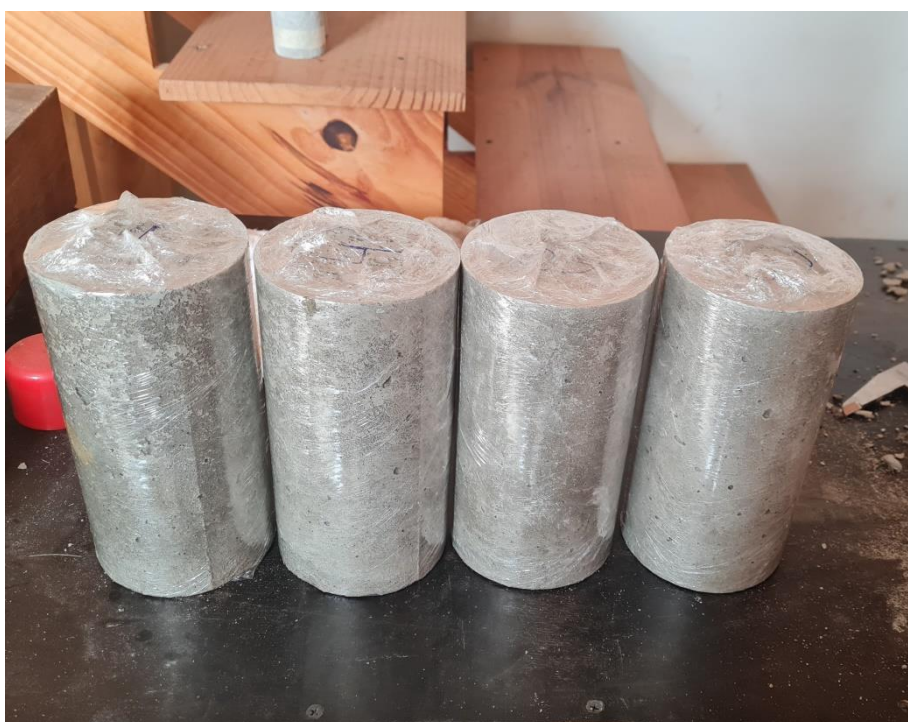
Figura 29: Corpos de prova pronto para serem ensaiados.

Para o cálculo do f_{ck} do concreto utilizado nas vigas, foram separados corpos de prova cilíndricos, de 10 cm de diâmetro e 20 cm de comprimento, retirado da concretagem única, conforme a Figura 29. Após 28 dias, os corpos de prova de concreto foram ensaiados à compressão na prensa Emic DL30000F.

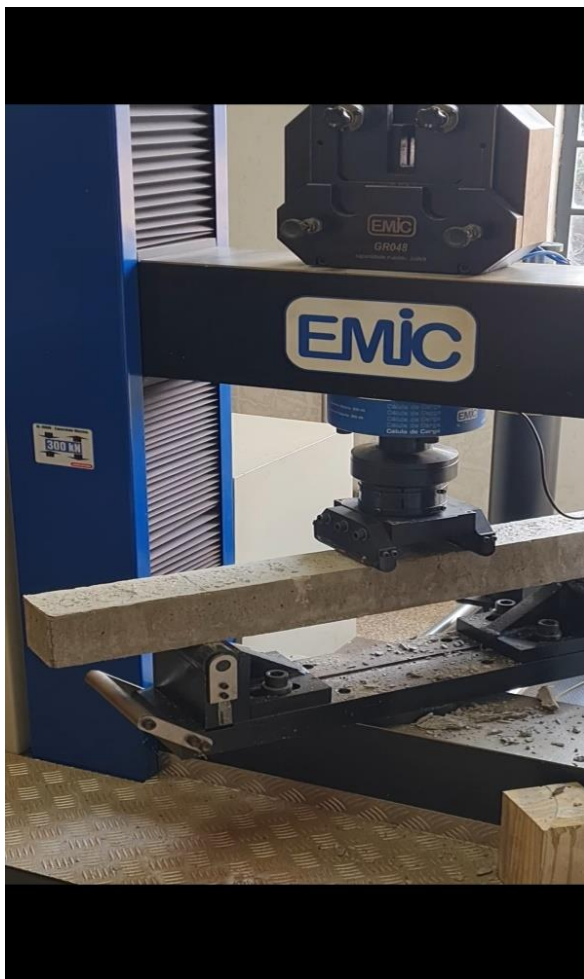
Figura 31: Viga sendo ensaiada.

A Figura 31 apresenta a realização do ensaio de flexão.

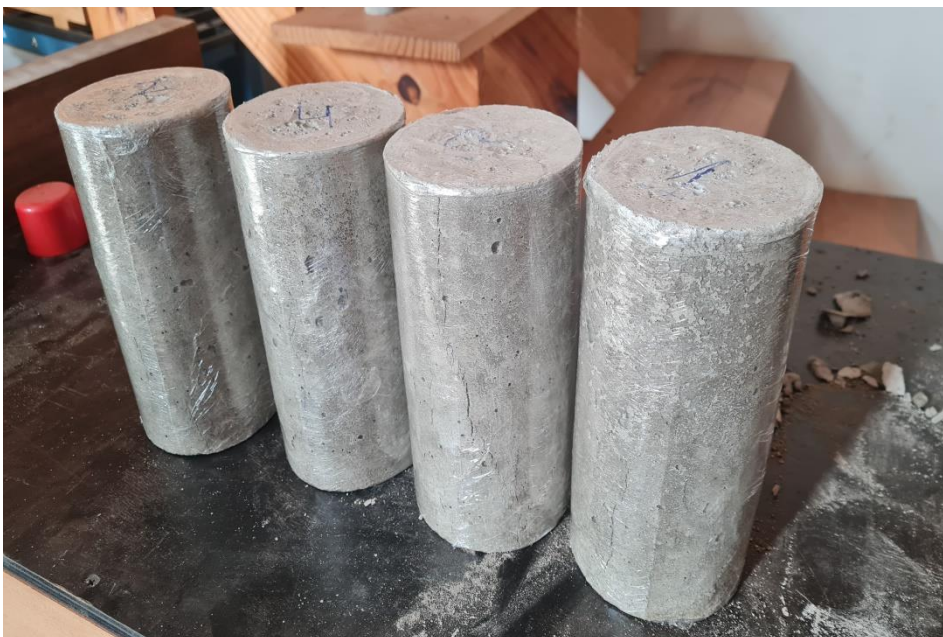
Figura 32: Corpos de prova rompidos.

Os corpos de prova rompidos são apresentados na Figura 32.

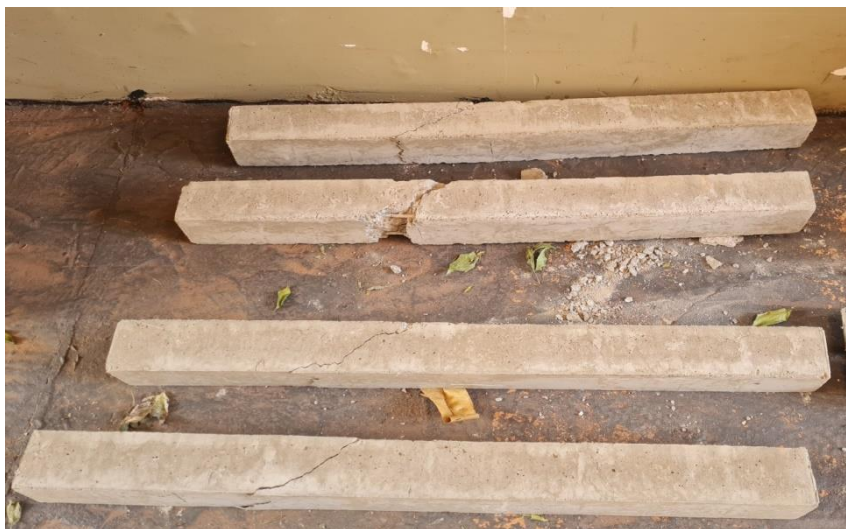
Figura 33: Vigas rompidas (adesivo estrutural).

Todas as vigas ensaiadas apresentaram o mesmo tipo de ruptura, 45° a partir do apoio, a qual foi devido a força de cisalhamento presente nesse trecho da viga. As Figuras 33 e 34 apresentam algumas vigas rompidas e a presente ruptura:
