**ESTUDO COMPARATIVO DE TRÊS MÉTODOS PARA AVALIAÇÃO DA  
CONDIÇÃO DE PAVIMENTOS NA RODOVIA PR-317**

**Comparative study of three methods to evaluate the pavements condition on  
the PR-317 highway**

Trabalho de Conclusão de Curso de Graduação  
apresentado como requisito para obtenção do título de  
Bacharel em Engenharia Civil da Universidade  
Tecnológica Federal do Paraná (UTFPR)  
Orientadora: Prof. Dra. Fabiana Goia Rosa de Oliveira.

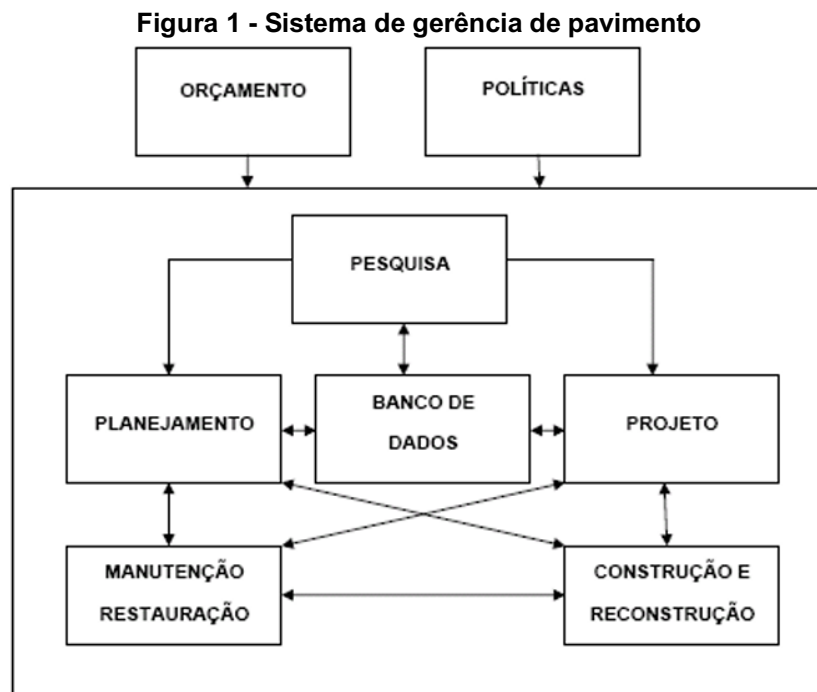
De acordo com o Manual de Gerência de Pavimentos do DNIT (2011), um sistema de gerência deve interagir mutuamente nas seguintes etapas: planejamento, projeto, construção e a manutenção do pavimento. Os principais fatores que influenciam externamente são os recursos orçamentários, dados necessários ao sistema e as diretrizes políticas e administrativas. Logo após é apresentada na Figura 1 o Sistema de Gerência de Pavimentos (SGP) na forma de organograma.

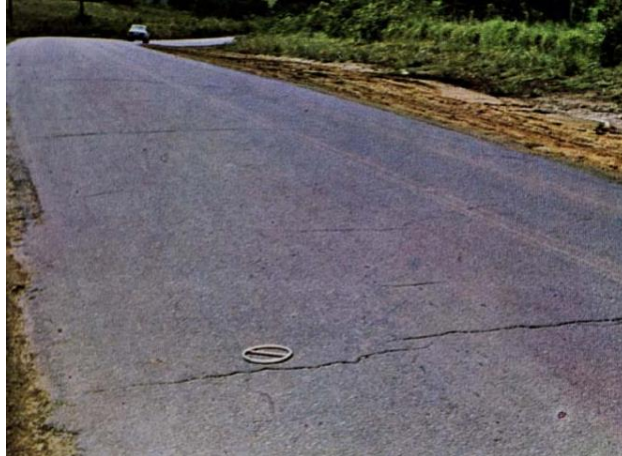
**Figura 2 - Trinca isolada transversal**

São trincas que ocorrem predominantemente na transversal ao eixo da rodovia, consideradas curtas quando possuem extensão inferior a 100 cm e longas quando superiores à 100 cm, a Figura 2 ilustra uma trinca isolada transversal.

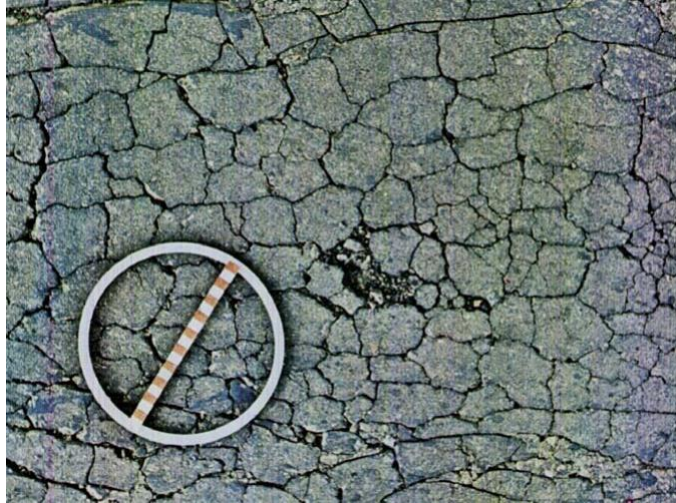
**Figura 4 - Trinca tipo “couro de jacaré”**

Várias trincas interligadas em múltiplas direções, aparentando ao aspecto de couro de jacaré. Podem conter, ou não, erosão acentuada nas bordas, na Figura 4 ilustra-se esse defeito.

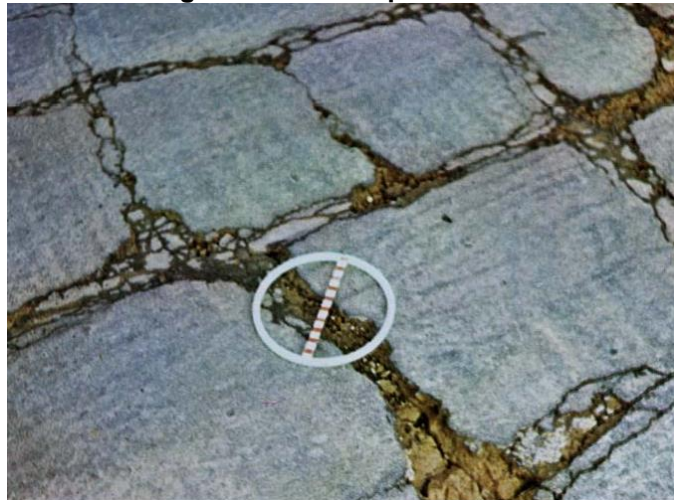
**Figura 5 - Trinca tipo “Bloco”.**

Trincas em blocos dividem o pavimento em pedaços, predominantemente retangulares, podendo, ou não, conter erosão acentuada nas bordas, (Figura 5).

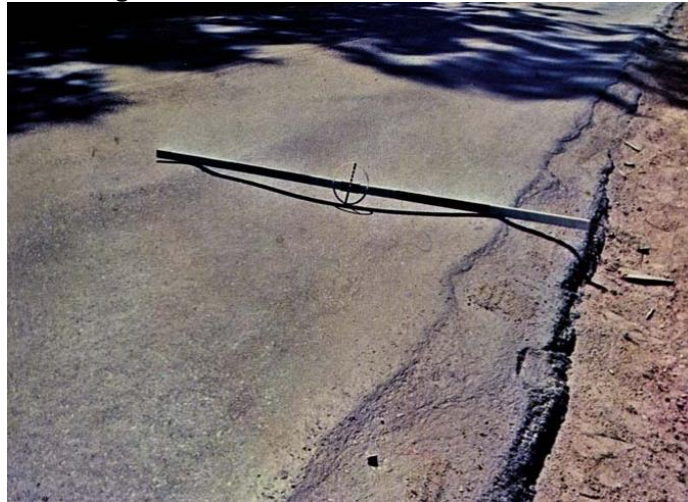
**Figura 6 - Afundamento de trilha de roda.**

É uma deformação permanente resultando em afundamentos longitudinais ocasionados pelas rodas de veículos, conhecido também como trilha de roda. Na Figura 6 apresenta-se um afundamento de trilha de roda.

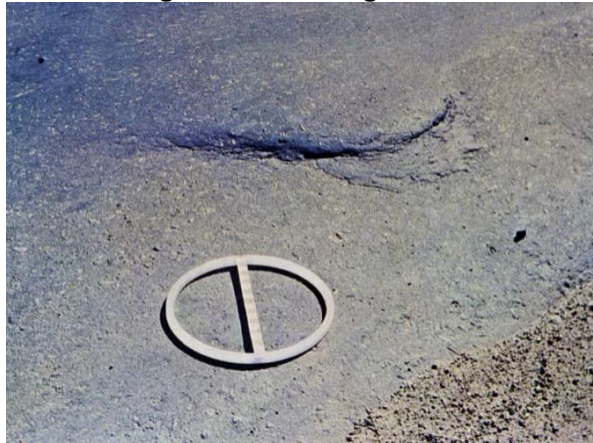
**Figura 8 - Escorregamento**

Ocorre o deslocamento do revestimento sob a camada subjacente do pavimento, (Figura 8).

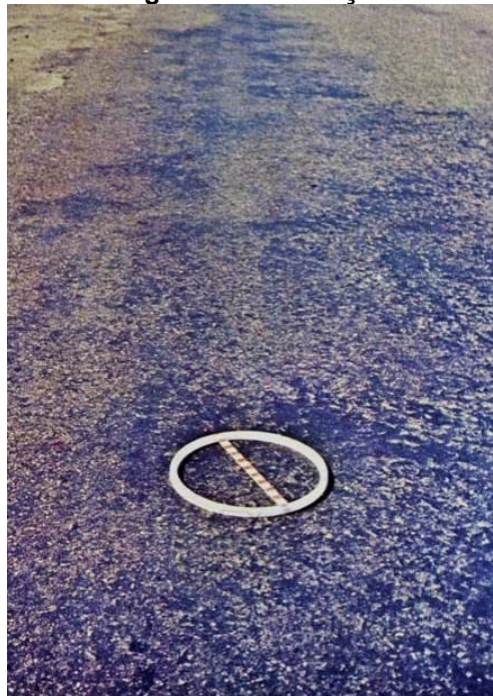
**Figura 9 - Exsudação**

Esse defeito geralmente ocorre quando há excesso de material betuminoso na superfície do pavimento, gerado pela migração desse material através do revestimento. A Figura 9 ilustra a ocorrência de exsudação.

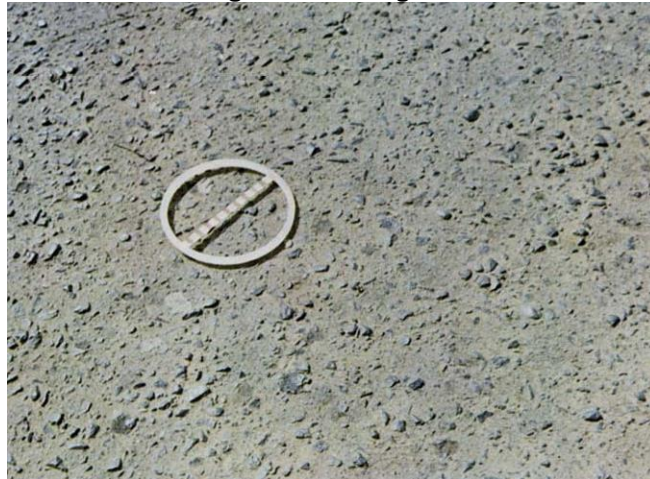
**Figura 10 - Desgaste**

Esse defeito é ocasionado devido a passagem de veículos, pois causam esforços tangenciais que provocam perda de material do pavimento, deixando a superfície do revestimento áspera, (Figura 10).

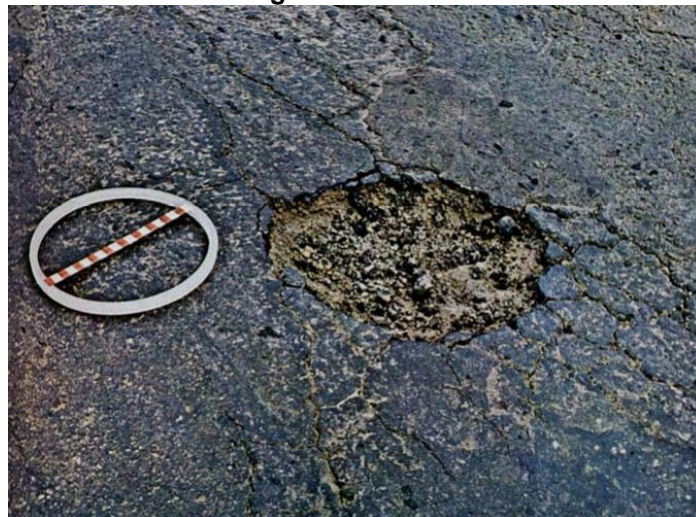
**Figura 11- Panela**

São cavidades formadas no pavimento provocadas pela ação do tráfego, falta de aderência entre as camadas que constituem o pavimento, gerando o deslocamento das camadas contribuindo a desagregação das camadas inclusive de camadas inferiores. Na Figura 11 ilustra-se um defeito do tipo panela.

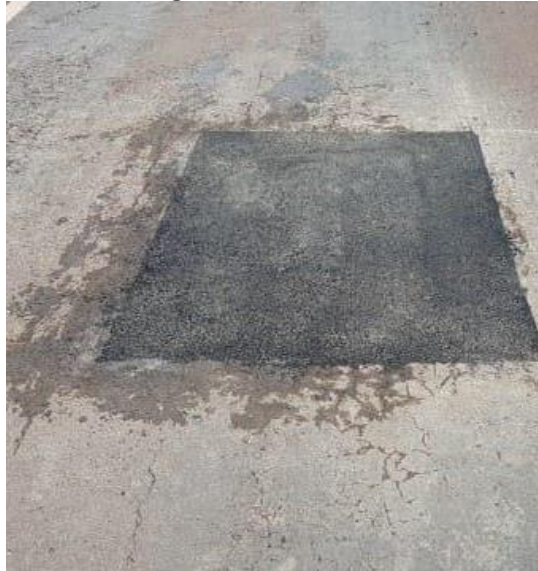
**Figura 12 - Remendo**

Consiste no preenchimento de panela com uma ou mais camadas, serviço conhecido como “tapa-buraco”. Podem ser apresentados como remendo profundo, quando ocorre a substituição do revestimento, em uma ou mais camadas do pavimento, frequentemente encontrados em formato retangular, como apresenta-se

na Figura 12. Também podem ser apresentados como remendo superficial, resultante da aplicação de uma camada betuminosa sobre a superfície apenas.

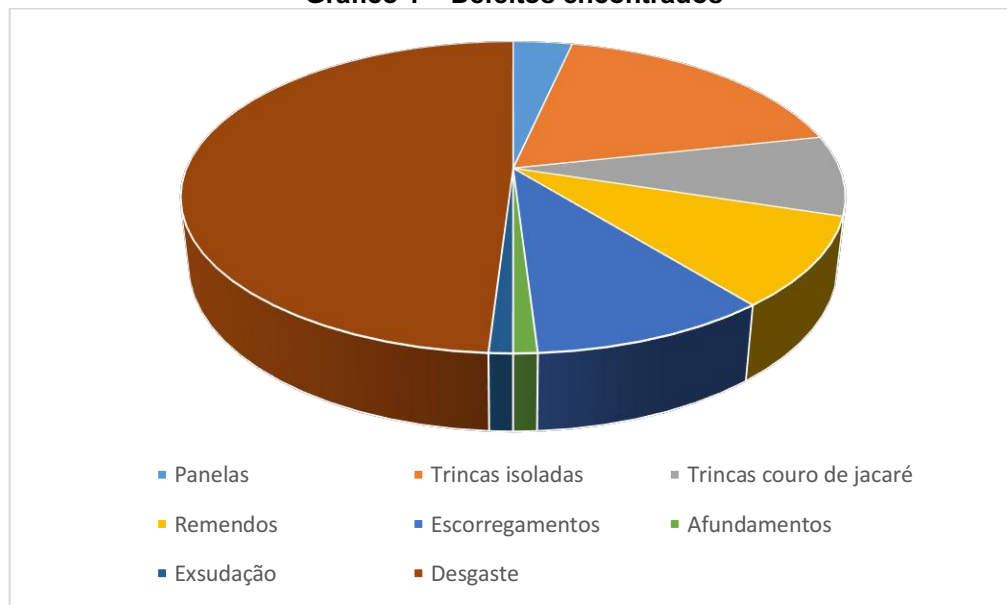
**Gráfico 1 – Defeitos encontrados**

Para melhor visualização, o Gráfico 1 exibe os defeitos levantados em campo e suas respectivas proporções. A maior parcela refere-se ao desgaste, tendo em vista que, além de ser uma rodovia antiga, o crescimento populacional da cidade de Campo Mourão contribuiu para o aumento do fluxo de veículos, causando esse defeito ao longo da pista de rolamento.
