**VALIDAÇÃO DE PROCEDIMENTOS DE REMOÇÃO DE AGENTES QUÍMICOS E
INCRUSTAÇÕES EM INDÚSTRIA DE PRODUTOS PARA A SAÚDE**

**Validation of chemical agent and fouling removal procedures in a healthcare
industry**

Trabalho de conclusão de Curso de graduação
apresentada como requisito para obtenção do título de
Bacharel em Engenharia Química da Universidade
Tecnológica Federal do Paraná (UTFPR).
Orientador(a): Guilherme Machado Duenhas.

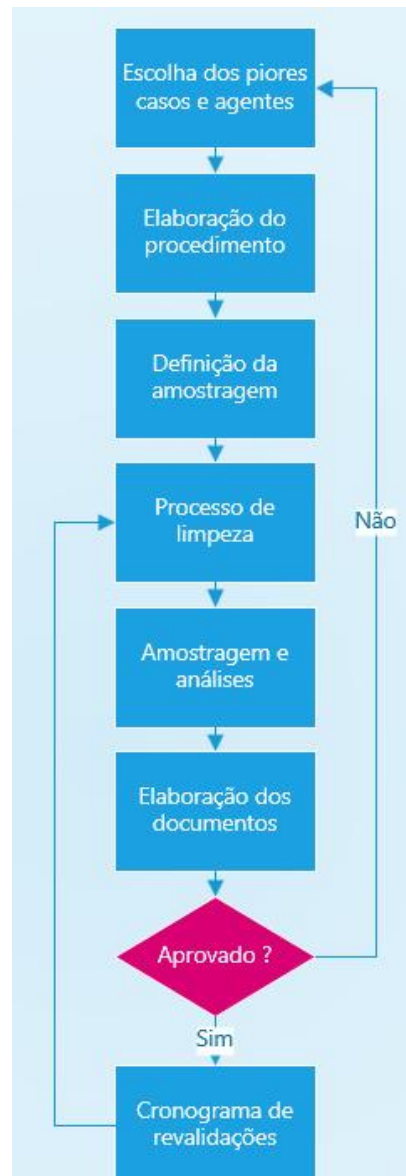
Figura 1 - Fluxograma de validação.

O procedimento de validação segue o fluxo da imagem 1.

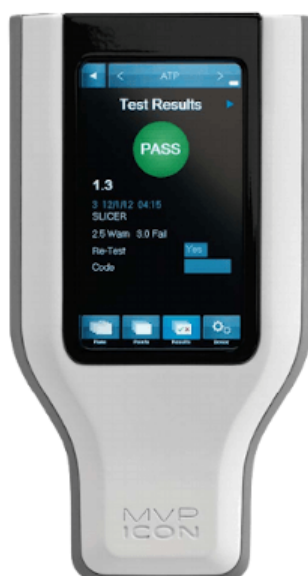
Figura 4 – Equipamento MVP ICON.

A análise microbiológica utilizada é a análise por bioluminescência, que é um método qualitativo indireto de detecção de cargas orgânicas. Este método alternativo de análise microbiológica está descrito na EM ISO 11737- +A1 (2021). O equipamento de medição utilizado é o MVP-ICON junto aos swabs consumíveis com solução enzimática acionada por um botão, estes pertencem ao kit Lightning MVP ICON, estes estão apresentados nas imagens abaixo.

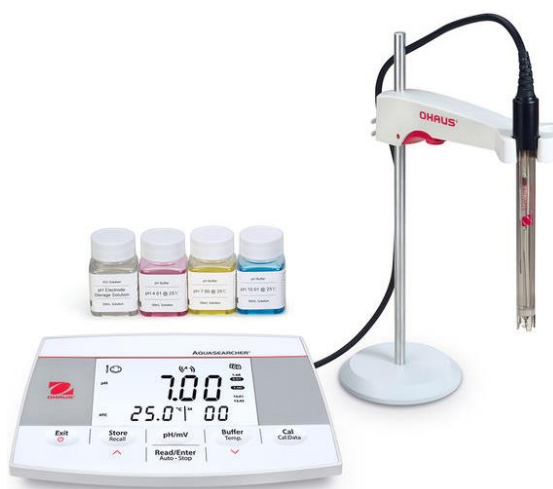
Figura 6 – pHmetro Ohaus modelo AB23PH-F.

Os métodos utilizados são a medição do pH e da condutividade dos líquidos de rinsagem. Os líquidos utilizados visam promover o arraste e dissolução dos possíveis compostos presentes na superfície analisada, assim alteram as propriedades de pH e condutividade da amostra. O pHmetro utilizado é o da marca Ohaus apresentado na imagem abaixo.

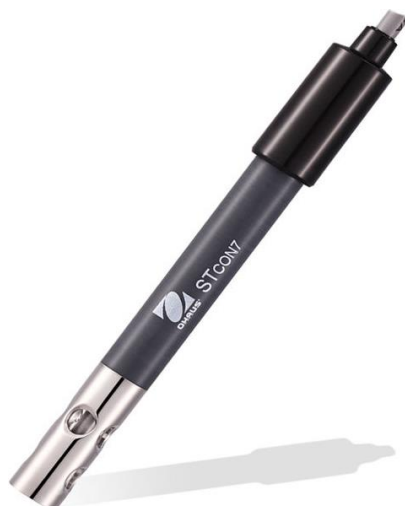
Figura 7 – Eletrodo STCON7.

Além da análise do pH, o teste de condutividade, visa complementar a análise química, onde são detectados através de eletrodos resíduos de natureza iônica, o que podem ser encontrados nos agentes de limpeza e produtos utilizados. São exemplos de resíduos detectados por este método sais e óxidos, que estão presentes nos agentes de limpeza, produtos e resíduos de degradação de ambos. Este também pode ser complementar ao teste de pH, visto a reação entre ácidos e bases que podem se anular e gerar resultados falso negativos, porém as reações entre estes geram sais sendo detectado pelo método da condutividade. Esta detecção pode ocorrer com a comparação da amostra branco, que foram visadas ter baixas condutividades, assim, as pequenas alterações podem ser detectadas. Essa comparação, devido a variabilidade do método, foi definida como resultado alterado, as amostras que apresentam resultados fora da especificação de média do branco ± 6 x desvio padrão do branco. As análises são realizadas em triplicata de modo a considerar a variabilidade do método. Para a medição das baixas condutividades, foi utilizado eletrodo de constante K de $0,1 \text{ cm}^{-1}$, que atende o limite de detecção de $0,02 \mu\text{S.cm}^{-1}$ a $200 \mu\text{S.cm}^{-1}$, abrangendo a faixa esperada para as amostras. O modelo do condutímetro e seu eletrodo estão apresentados abaixo.

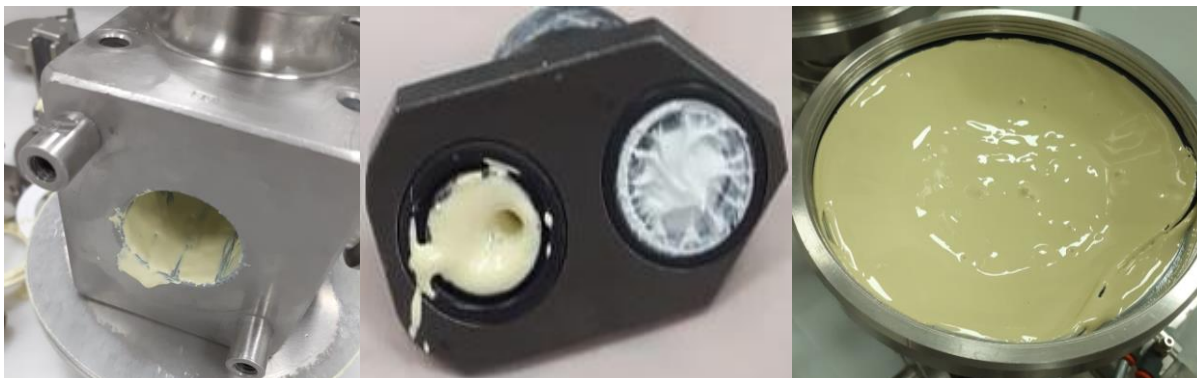
Figura 9 - Bloco de distribuição, bico e base do reservatório da envasadora OMAS.

O pior caso definido é caracterizado pela coloração amarelada, presente nas três peças, sendo detectadas grandes quantidades do produto em toda a parte interna das peças. Assim caracterizado como não conforme para a avaliação visual do equipamento sujo.

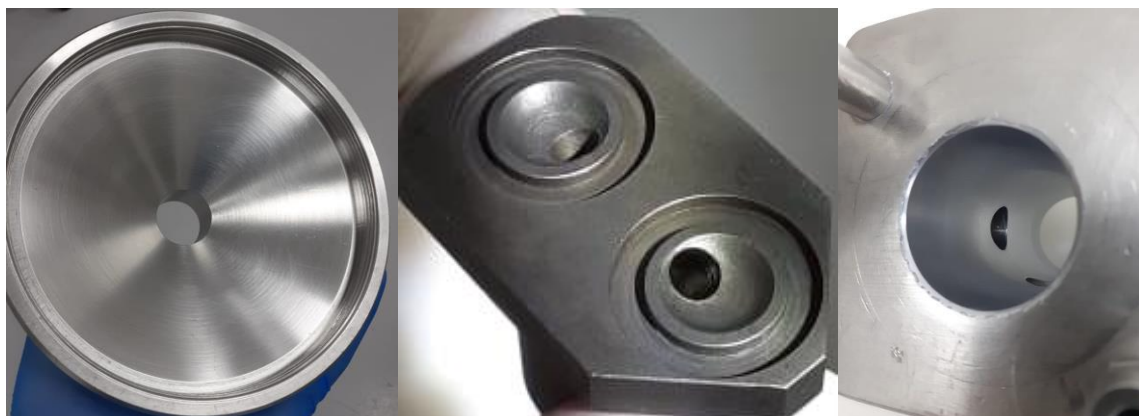
Figura 10 - Bloco de distribuição, bico e base do reservatório limpos (1º lote).

As avaliações dos lotes produtivos após a limpeza estão evidenciadas pelas figuras 10, 11 e 12.

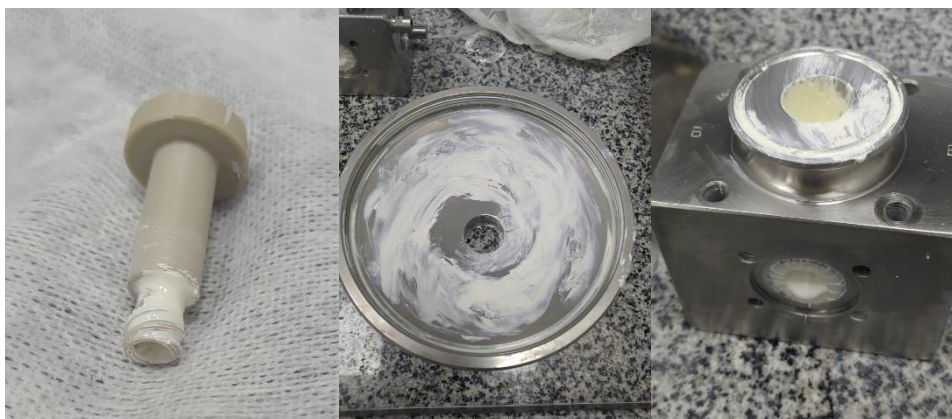
Figura 14 - Bico, base do reservatório e bloco de distribuição da envasadora OMAS sujo.

O pior caso definido é caracterizado pela coloração branca, presente nas três peças, sendo detectadas grandes quantidades do produto em toda a parte interna das peças. Assim caracterizado como não conforme para a avaliação visual do equipamento sujo.

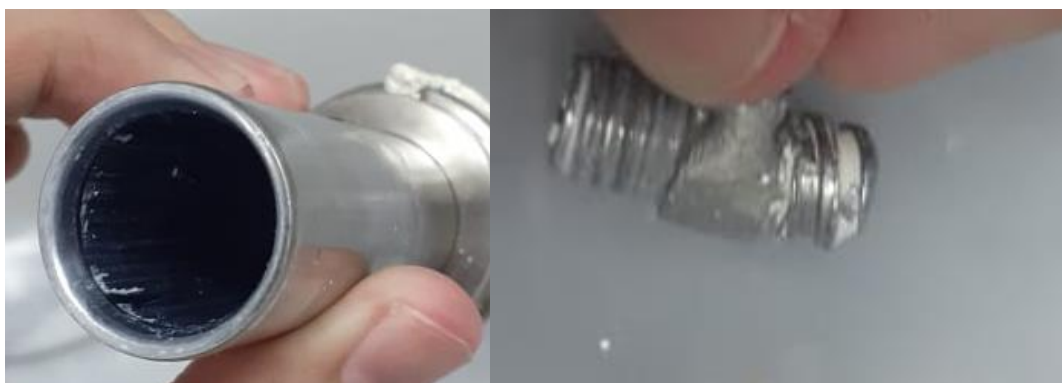
Para a limpeza da envasadora de seringas, foram encontradas dificuldades no procedimento devido ao agente de limpeza utilizado anterior a este estudo de caso. O agente de limpeza 1 anteriormente definido era um detergente neutro comercial de uso doméstico, que possui aromas e corantes, assim como uma alta formação de espuma. Este apresentava no maquinário após a limpeza, manchas, além de apresentar resíduos do material manufaturado não atendendo o critério da avaliação visual. O equipamento após o procedimento anterior está apresentado na figura 13.

Figura 18 - Envasadora de seringas limpeza detergente comercial.

Assim, foi adquirido para a limpeza 2 da envasadora OMAS, um detergente ácido industrial CIP 200 da Steris. Este não possui aromas e corantes, além disso é formulado para pouca espumação, sua concentração definida foi de 10 % (v/v) em solução aquosa. Além disso a formulação deste detergente é composto por tensoativos catiônicos e anfóteros, além de possuir ácido fosfórico, que visam

aumentar a remoção de diferentes compostos, principalmente de cerâmicas como é o caso do cimento endodôntico que apresenta boa parte da composição do Bio-C Repair. Além disso os ácidos presentes na formulação do agente auxiliam na passivação do aço inox, aumentando assim sua vida útil.

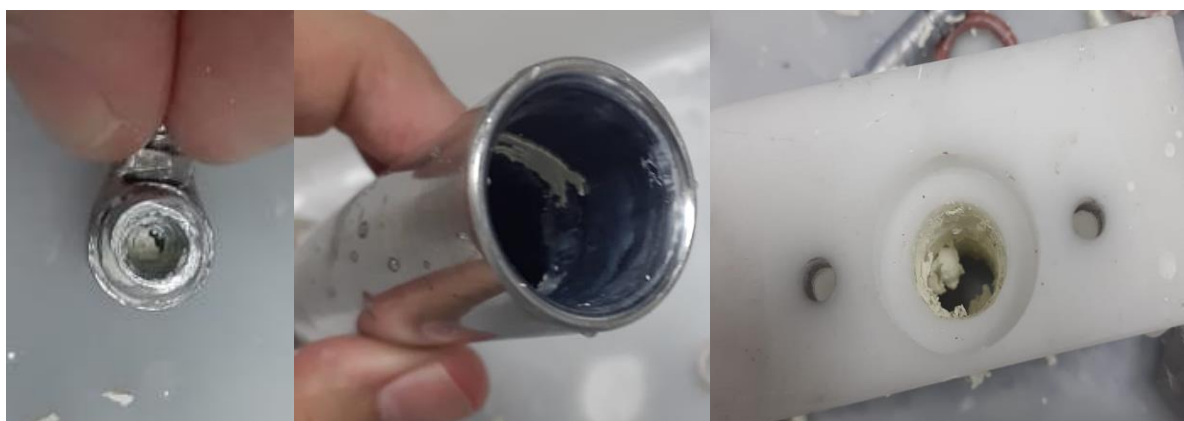
Figura 19 - Bico, reservatório e bloco de distribuição da envasadora de seringas sujo.

O pior caso definido é caracterizado pela coloração bege, presente nas três peças, sendo detectadas grandes quantidades do produto em toda a parte interna das peças. Assim caracterizado como não conforme para a avaliação visual do equipamento sujo.

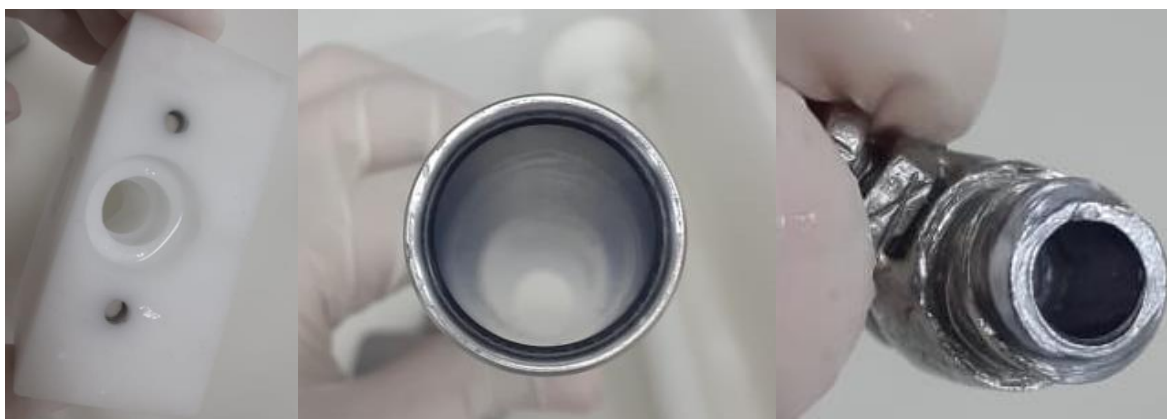
Figura 20 - Bloco, reservatório e bico limpos (1ª campanha).

As avaliações das campanhas produtivas após a limpeza estão evidenciadas pelas figuras 20, 21 e 22.

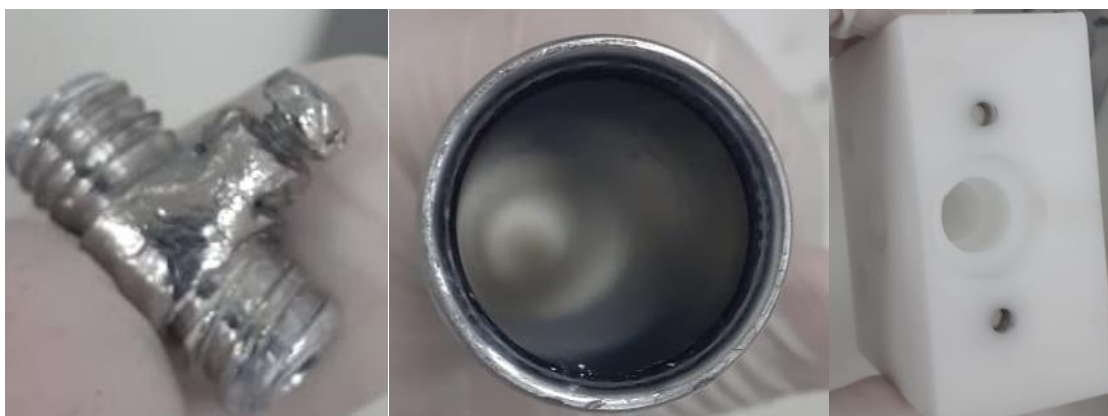
Figura 21 - Bico, reservatório e bloco de distribuição limpos (2ª campanha).

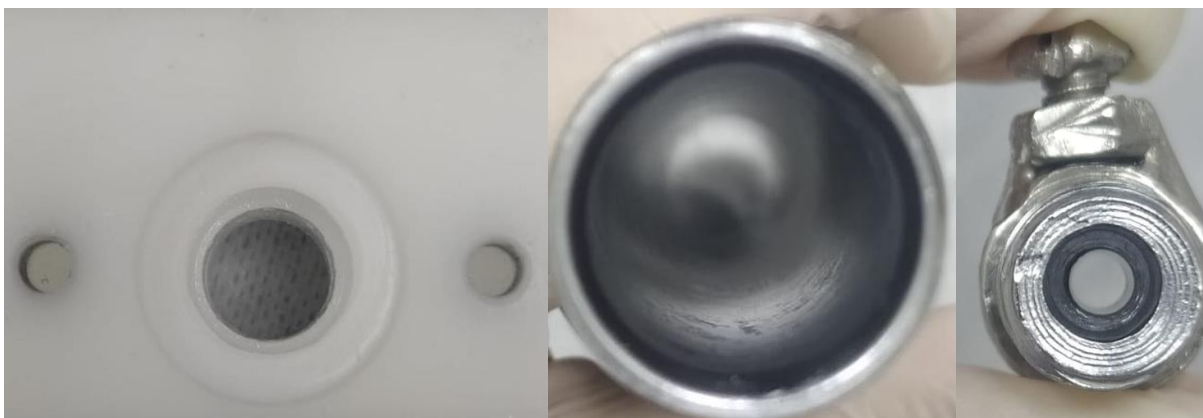
Figura 22 - Bloco de distribuição, reservatório e bico limpos (3º campanha).

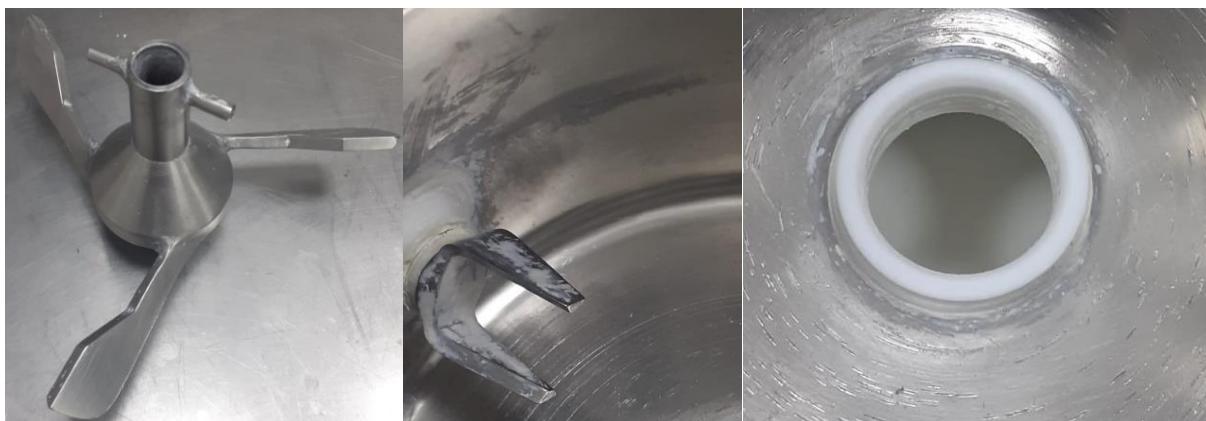
Figura 23 - Misturador de alto cisalhamento limpeza detergente comercial.

Nota-se no equipamento um grande acúmulo de material, nas partes internas, mesmo após a limpeza. Este apresenta grande dificuldade de remoção pois o produto Bio-C Repair, reagiu com a água e pegou presa, principalmente em vincos, ranhuras e orifícios do equipamento, dificultando a sua remoção. Este acúmulo se fez ao longo do tempo com o procedimento não eficiente, encontrando assim um grande desafio para a sua remoção, visto a incrustação ter bastante adesão característica do cimento endodôntico em grandes quantidades na formulação do produto. Também é notado que as incrustações que se formaram causaram desgastes no equipamento, formando mais vincos, impossibilitando a mobilidade das peças móveis e danificações nas vedações causando vazamentos.

Para a limpeza do misturador de alto cisalhamento, foram encontradas dificuldades no procedimento devido ao agente de limpeza utilizado anterior a este estudo de caso. O agente de limpeza 1 anteriormente definido era um detergente neutro comercial de uso doméstico, que possui aromas e corantes, assim como uma alta formação de espuma. Este apresentava no maquinário após a limpeza, manchas, além de apresentar resíduos do material manufaturado não atendendo o critério da avaliação visual. O equipamento após o procedimento anterior está apresentado na figura 23.

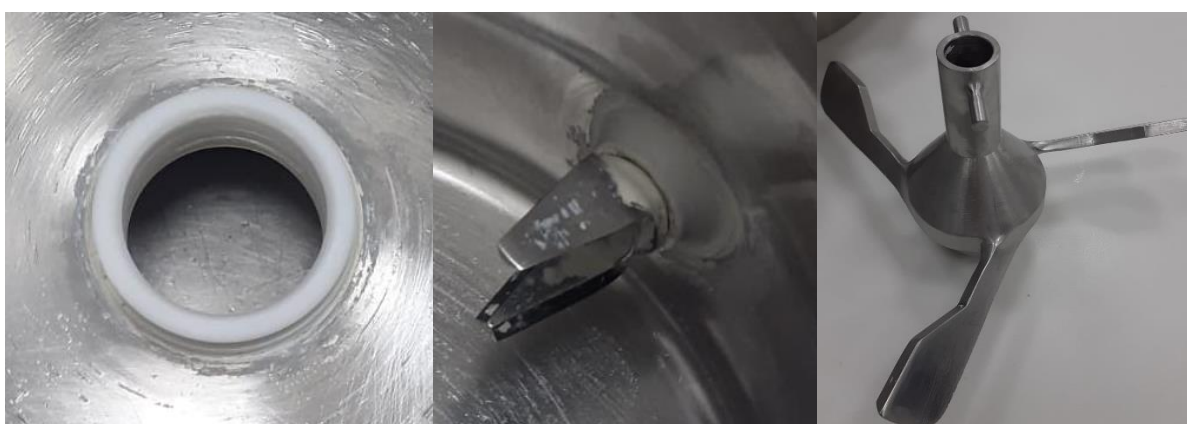
Montado um novo escopo para a limpeza, foram conduzidos testes de remoção da carga acumulada com o tempo. Porém a limpeza continuou apresentando acúmulos de materiais nos testes realizados, porém em menores quantidades, como é apresentado na imagem 24.

Figura 24 - Misturador de alto cisalhamento limpeza novo procedimento.

Assim notou-se que a limpeza nova proposta é capaz de remover as incrustações, porém não suficiente para a remoção de todo o acúmulo já formado. Assim a alternativa utilizada para a remoção do acúmulo foi manter as peças sob imersão em solução de detergente ácido (agente 1) a 10% por aproximadamente 48 horas. Assim possibilitando a remoção das redes cristalinas formadas, com a reação de quebra dos hidróxidos e hidratos presentes com o ácido (GUTIÉRREZ-PADILLA *et al.*, 2010; EŁTOKOV *et al.*, 2012), sendo assim possibilitada a dissolução dos produtos na água com o auxílio dos tensoativos. Os resultados da alternativa criada estão apresentados na imagem 25.

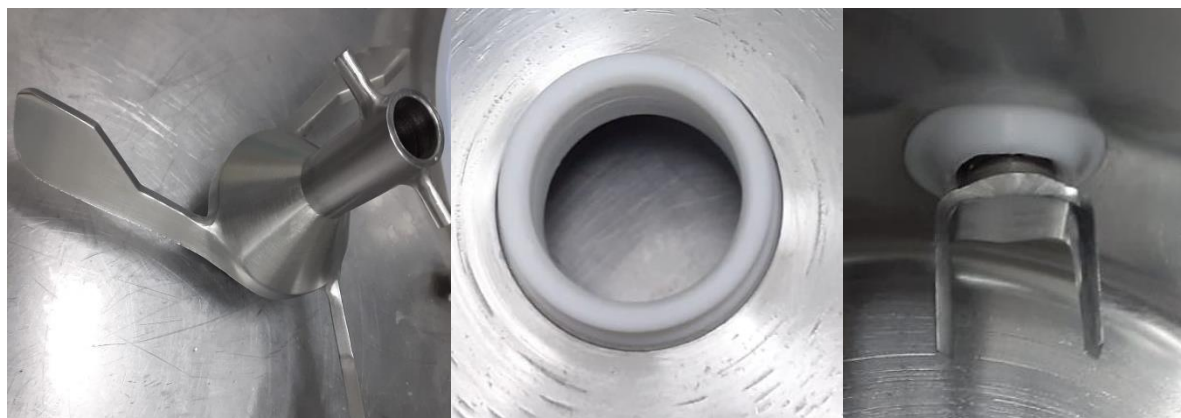
Figura 25 - Misturador de alto cisalhamento limpeza após imersão e limpeza.

Os resultados se foram satisfatórios para a remoção das incrustações formadas. Após aplicação alternativa, o tempo para a limpeza de mais de 48 horas em avaliação do setor produtivo se tornou inviável, devido ao tempo de produção se estender por muitas horas. Assim a alternativa foi realizada como uma ação corretiva, e inserida no procedimento de limpeza como uma manutenção do equipamento, no caso de aparecimento de novas incrustações. Neste caso o procedimento de limpeza total se tornou apenas a limpeza com os agentes 1 e 2 com o fluxo apresentado no tópico 3.3 deste estudo de caso.

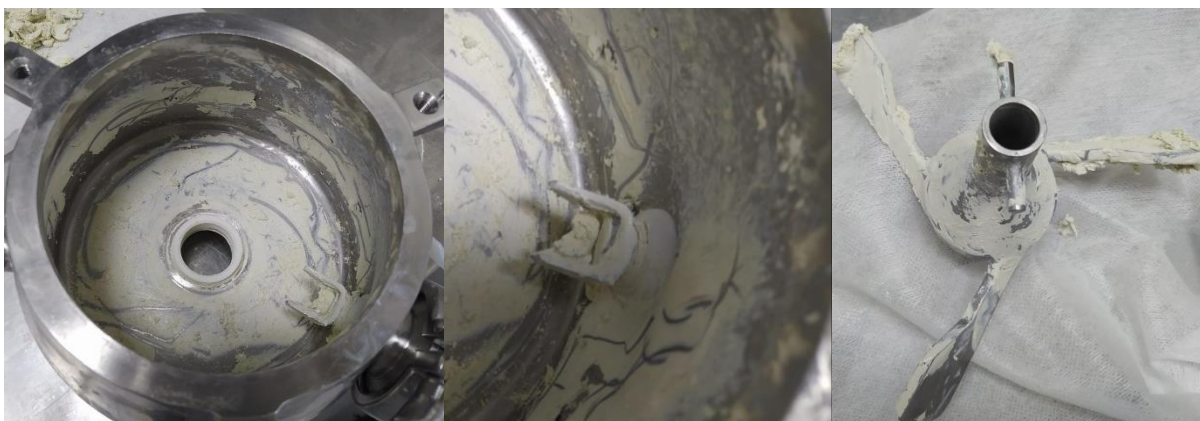
Figura 26 - Vaso, chopper e impelidor do misturador de alto cisalhamento sujo.

O pior caso definido é caracterizado pela coloração bege, presente nas três peças, sendo detectadas grandes quantidades do produto em toda a superfície. Assim caracterizado como não conforme para a avaliação visual do equipamento sujo.

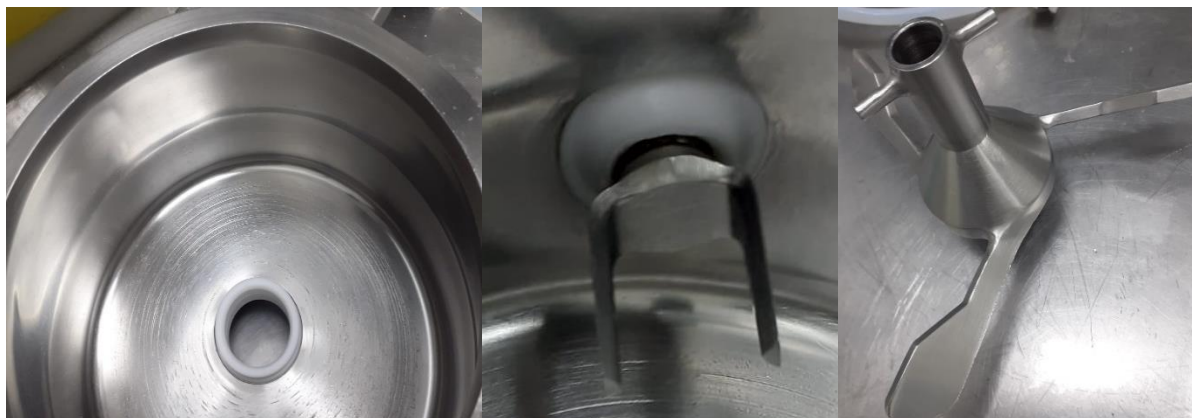
Figura 27 - Vaso, chopper e impelidor limpos (1ª campanha).

As avaliações das campanhas produtivas após a limpeza estão evidenciadas pelas figuras 27, 28 e 29.

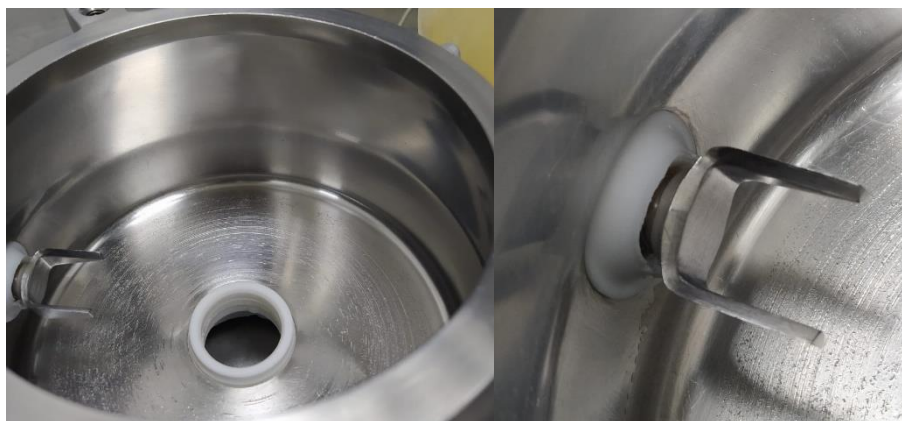
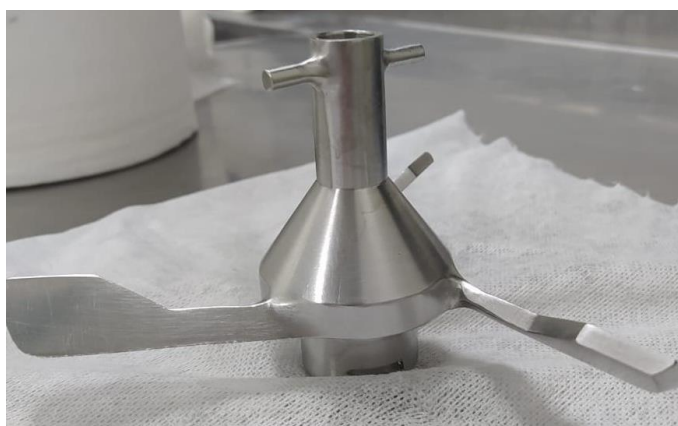
Figura 28 - Vaso, chopper e impelidor limpos (2ª campanha).

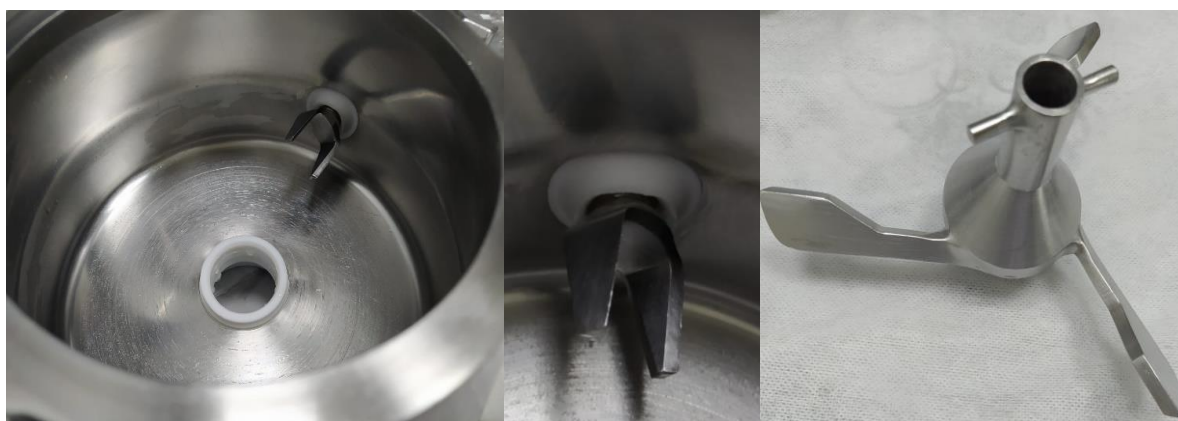
Figura 29 - Vaso, chopper e impelidor limpos (3ª campanha).

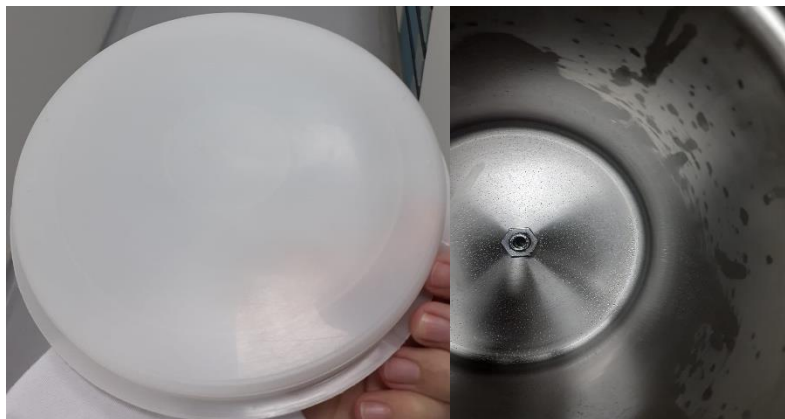
Figura 30 - Tapa e reservatório da envasadora de líquidos suja.

O pior caso definido é incolor e pegajoso presente nas duas peças, sendo detectadas grandes quantidades do produto em toda a parte interna das peças. Porém a sua natureza incolor dificulta a visualização sem a lanterna, porém junto a mesma pode-se ser notados os vestígios deixados durante o processo, além disso o produto mancha as peças como apresentado no reservatório. Assim caracterizado como não conforme para a avaliação visual do equipamento sujo.

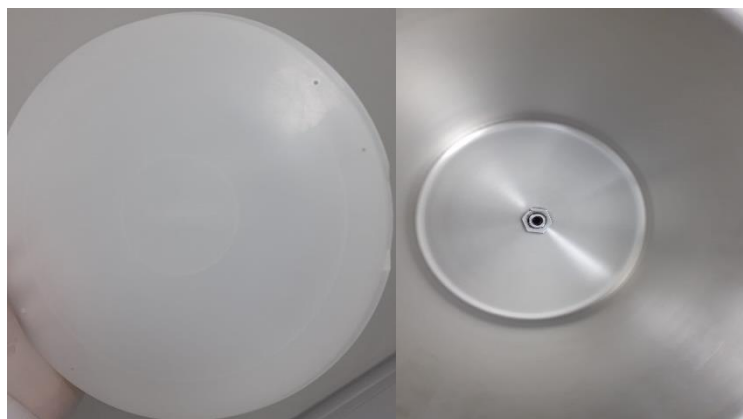
Figura 31 - Tapa e reservatório da envasadora de líquidos limpos (1º lote).

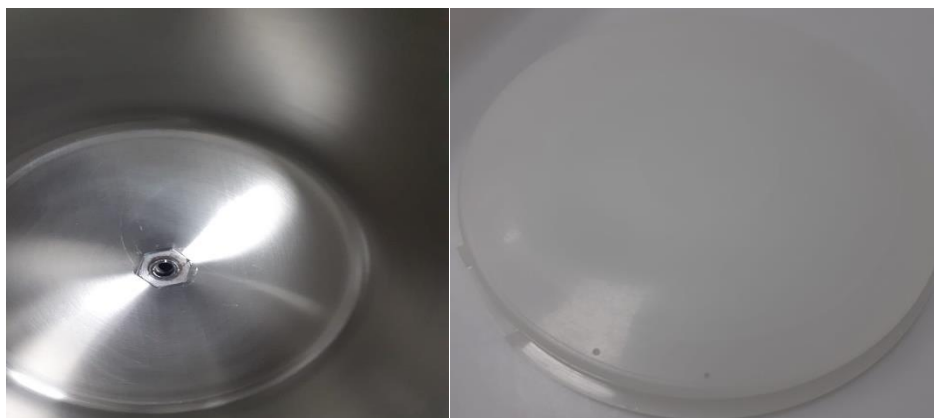
Figura 32 - Reservatório e tampa da envasadora de líquidos limpos (2º lote).

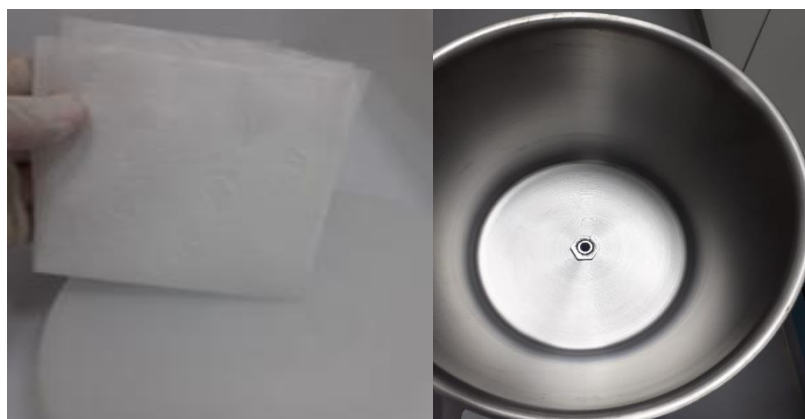
Figura 33 - Tampa e reservatório da envasadora de líquidos limpos (3º lote).

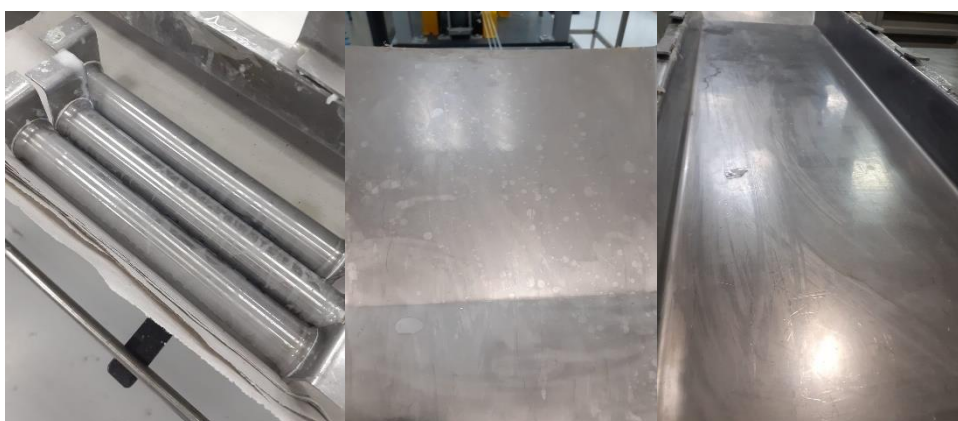
Figura 34 – Roletes e banheira de resinas após limpeza com thinner.

Nota-se nas peças críticas o residual das resinas utilizadas no processo de manufatura, além de na banheira apresentar manchas. Estas resinas são de grande dificuldade de remoção devido a sua característica hidrofóbica, incrustações formadas por reação entre as mesmas, e dificuldade de arraste. Gerando assim uma grande demanda de solvente para a sua remoção.

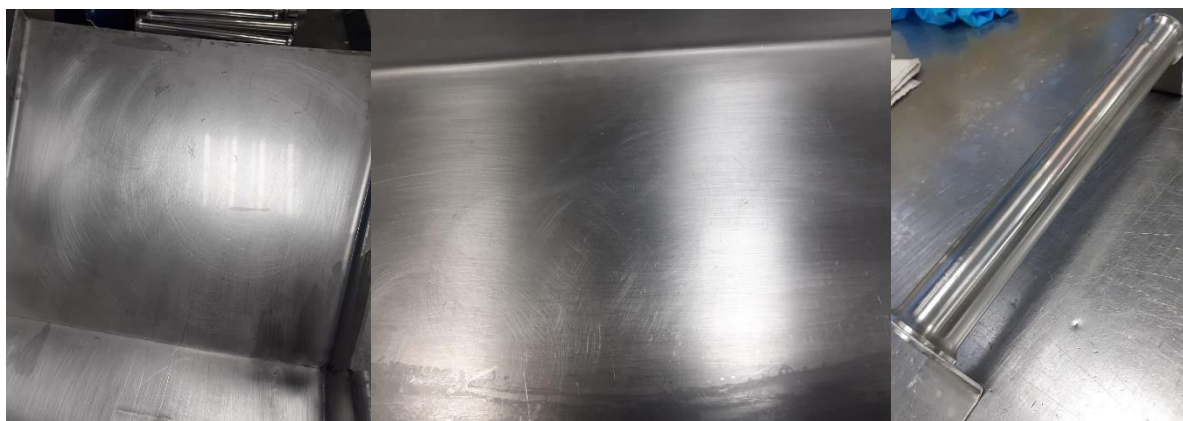
Figura 35 – Banheira de resinas e roletes após limpeza com detergente alcalino.

Com o teste é possível visualizar que a nova proposta é eficaz para a limpeza do equipamento. Além disso foi reduzido significativamente a quantidade de solvente utilizado no processo. A limpeza com o thinner foi definida como limpeza parcial das peças, sendo útil para a remoção de excessos, ou ser utilizada entre lotes campanha.

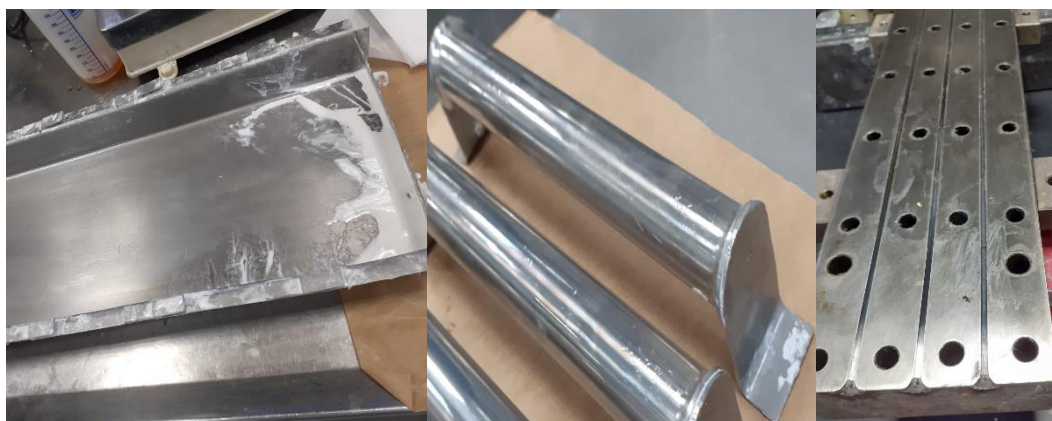
Figura 36 – Banheira, roletes e molde sujos.

O pior caso definido é produzido através das misturas de resinas com coloração branca presente nas peças, banheira e roletes. Essas resinas quando tratadas termicamente se solidificam, e apresentam a característica amarelada e solidificada, que é apresentada na peça molde. Identificando a presença destes as peças foram caracterizadas como não conformes para a avaliação visual do equipamento sujo.

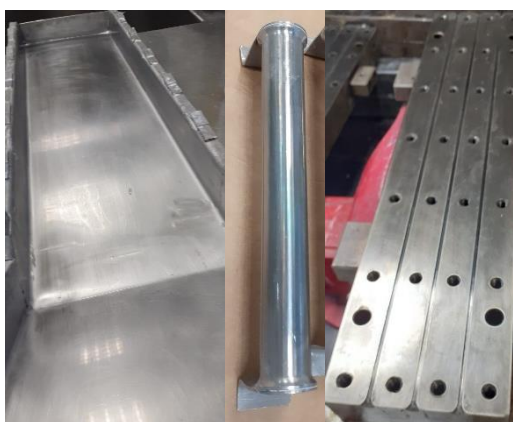
Figura 39 - Banheira, roletes e molde limpos (3ª campanha).
