**ANÁLISE DE MANIFESTAÇÕES PATOLÓGICAS EM INSTALAÇÕES
HIDROSSANITÁRIAS PREDIAIS: ESTUDO DE CASO EM EDIFÍCIO
RESIDENCIAL.**

**Analysis of pathologies in building hydrosanitary installations: a case
study in a residential building.**

Trabalho de conclusão de curso de graduação
apresentado como requisito para obtenção do
título de Bacharel em Engenharia Civil da
Universidade Tecnológica Federal do Paraná
(UTFPR).

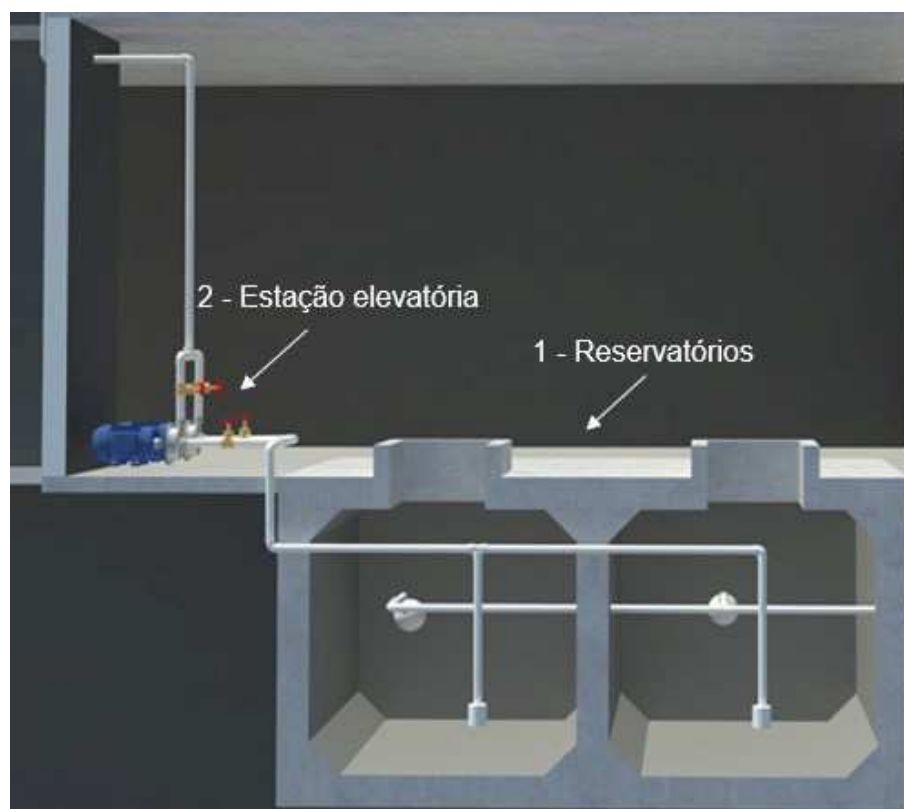
Figura 2 — Subsistema predial de reservação.

O subsistema predial de reservação é constituído pelos componentes, representados na figura 2, a seguir:

Conforme Macintyre (2010) e a ABNT (2020), os reservatórios, indicado pelo elemento 1 na figura 2, são os acessórios responsáveis pelo armazenamento de água, garantindo o fornecimento de água contínuo da

edificação. Devem apresentar tubulações de limpeza e extravasor. Além disso, as estações elevatórias, indicado pelo elemento 2 na figura 2, são responsáveis por elevar a pressão da água, para o abastecimento do reservatório superior.

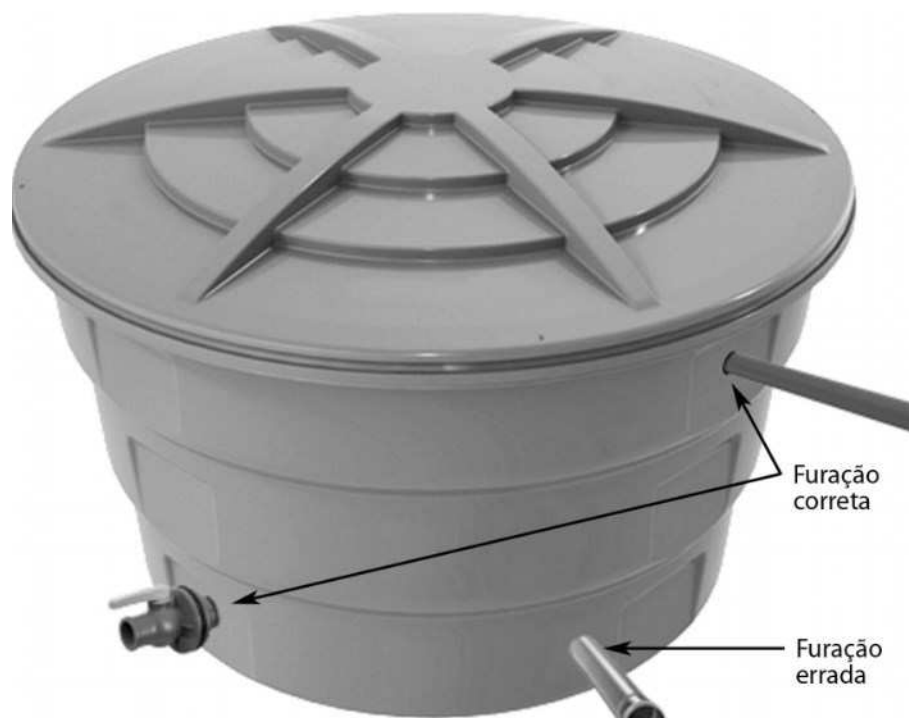
A seguir, na figura 4, apresenta-se uma caixa d'água com furações inadequadas que podem produzir vazamentos.

Figura 4 — Caixa d'água com furações em locais não recomendados pelo fabricante.

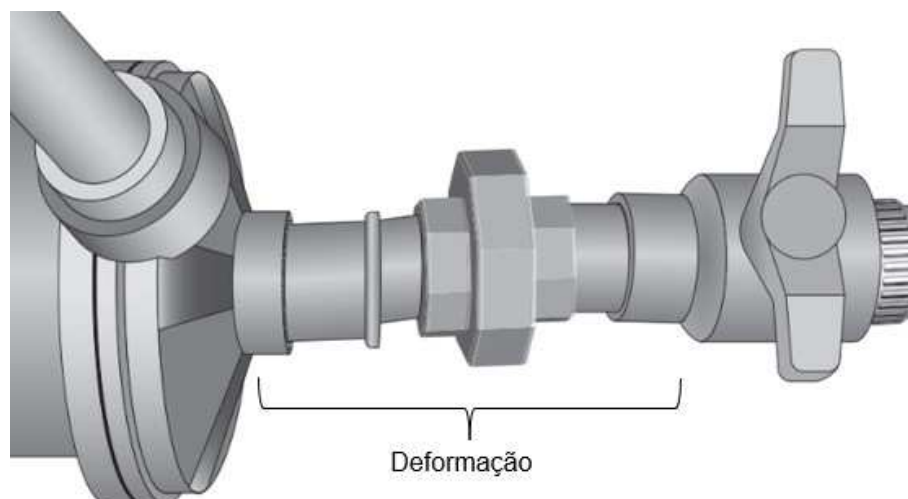
De acordo com Carvalho Jr. (2013), às principais manifestações patológicas relacionadas ao sistema de recalque, são: problema em bombas centrífugas produzido pela não periodicidade de lubrificação das bombas, deformação em tubulações de recalque e rupturas em conexões do sistema de recalque, como

Figura 5 — Deformação na tubulação de recalque.

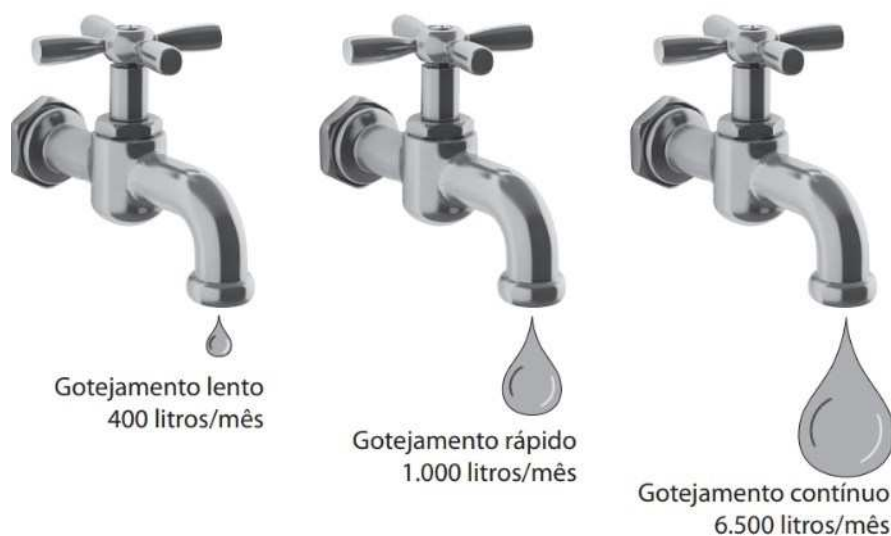
Figura 6 — Desperdício de água em torneiras.

Na figura 6, de acordo com Carvalho Jr. (2013), um gotejamento em torneira pode gerar um desperdício de 400l/mês até 6500l/mês.

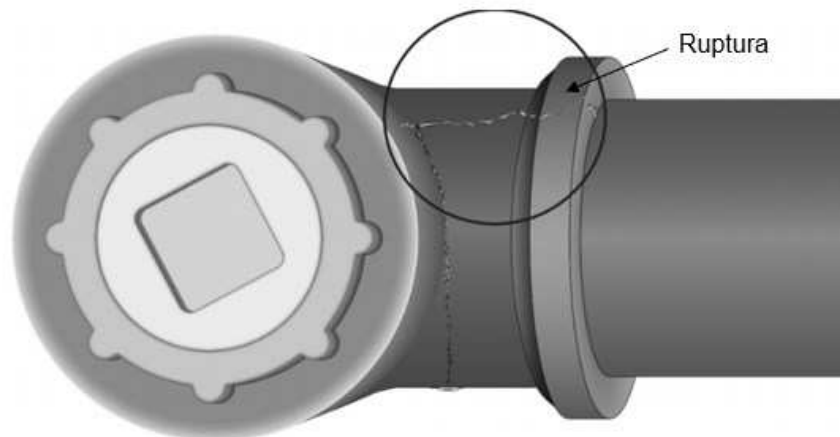
Figura 7 — Ruptura por golpe de Aríete.

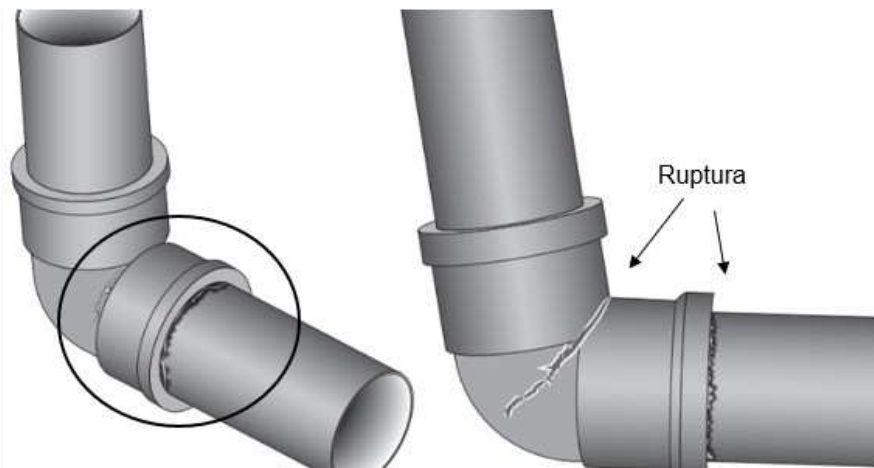
Outra forma de ruptura nas tubulações, são aquelas originadas por tensionamento das instalações, ou seja, quando há o esforço mecânico externo gerado pelo deslocamento, vibrações, dilatações e contrações das tubulações. O tensionamento força as conexões produzindo fissuras com o passar do tempo. (CARVALHO JR., 2013). A figura 8, a seguir, representa uma ruptura por esforço mecânico externo.

Figura 8 — Ruptura por esforço mecânico externo.

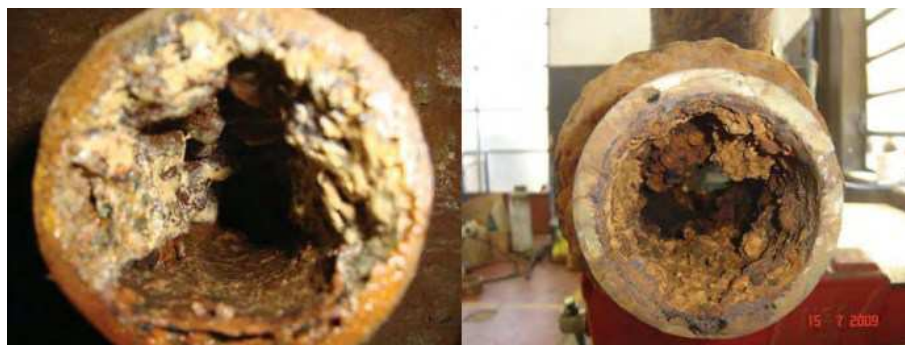
Figura 9 — Incrustações em tubulações.

As incrustações, representadas na figura 9, são formadas por elementos químicos presentes na água, depositados em camadas sucessivas nas tubulações com o decorrer do tempo. Os elementos químicos presentes na água são finos e apresentam coloração bege, cinza ou marrom quando depositados nas tubulações. Como principal efeito patológico das incrustações tem-se a diminuição da vazão da tubulação (CARVALHO JR., 2013).

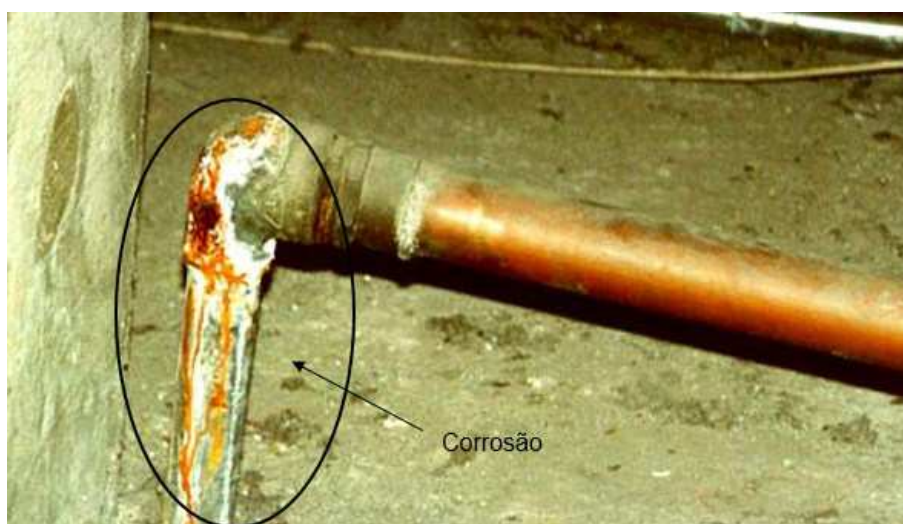
Martinho et al. (2013) afirma que a corrosão e vazamento em tubulações de cobre acontece devido o contato direto das tubulações de cobre com tubulações de

aço galvanizado na presença de água, gerando reações químicas de degradação dos metais nobres. Essa manifestação patológica, representada na figura 10, pode ser solucionada com a presença de uma tira de borracha entre as tubulações para impedir o contato direto.

Figura 10 — Corrosão em tubulação de cobre.

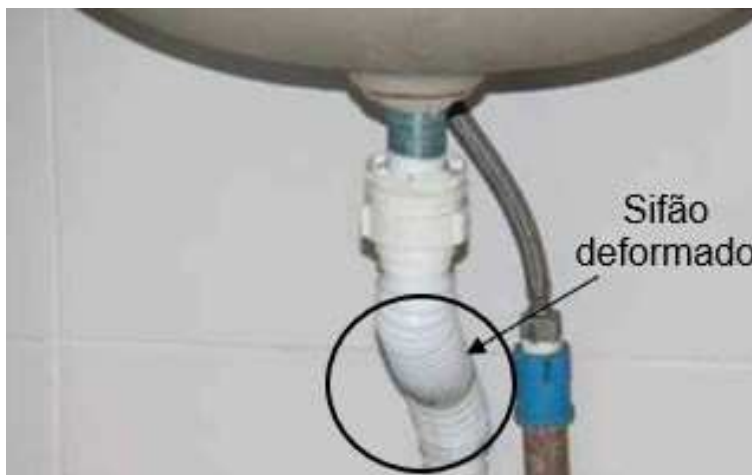
Figura 12 —Sifão deformado ocasionando mal cheiro no ambiente.

Além disso, de acordo com Carvalho Jr. (2013), as principais causas do mau cheiro são: ausência ou desconector inadequado; rompimento de desconector; ausência ou vedação inadequada da bacia sanitária; ausência ou ventilação incorreta e desconformidades com a ABNT (1999), na NBR 8160, como em caixas de passagem, caixas de gordura, vedações insuficientes das tampas das instalações de esgoto.

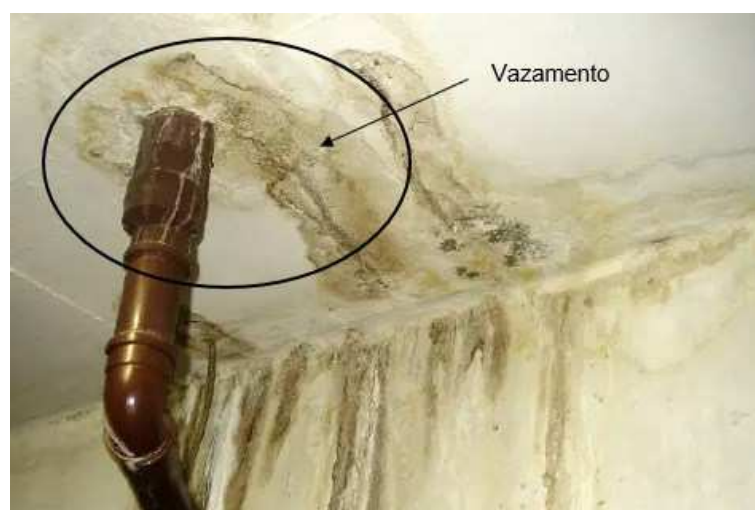
De acordo com Carvalho Jr. (2013), as principais causas de vazamento de esgoto são: falha na peça de conexão do aparelho sanitário com as tubulações do piso ou parede e deformações e trincas presentes nas tubulações. Na figura 13, a seguir, é representado um vazamento da instalação predial de esgoto sanitário (IPES).

Figura 13 — Vazamento da instalação predial de esgoto sanitário.

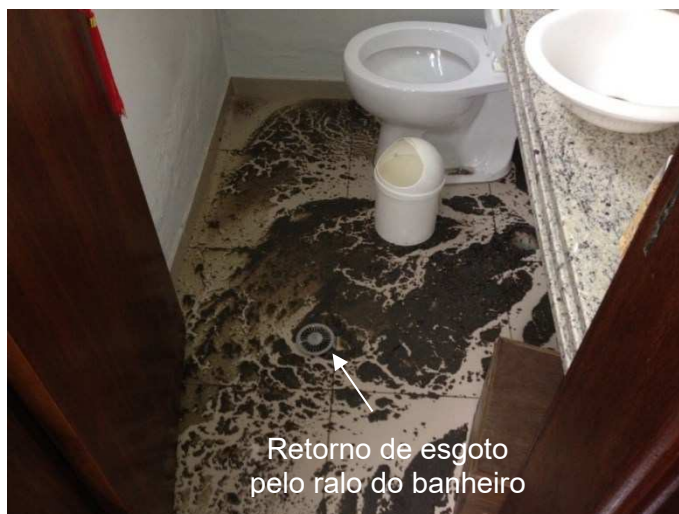
Figura 15 — Retorno de esgoto pelo ralo do banheiro.

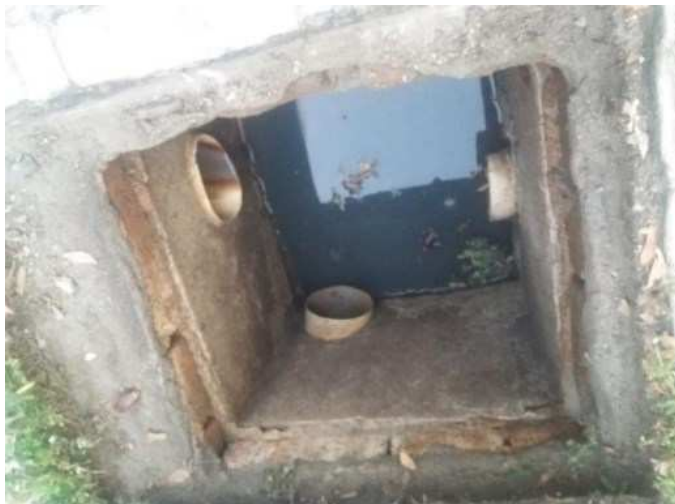
Além disso, Rocha (2019), cita que o não tratamento dos resíduos gordurosos na caixa de gordura, pode gerar o entupimento das redes de esgoto devido ao despejo de óleos e graxas, sólidos totais e suspensos. Para Corrêa Vieira *et. al* (2015), a principal causa de entupimentos de caixas de gordura e caixas de inspeção é a falta de limpeza sem periodicidade das instalações, tendo assim uma manutenção deficiente dos componentes.

Figura 16 — Caixa de Gordura dimensionada incorretamente.

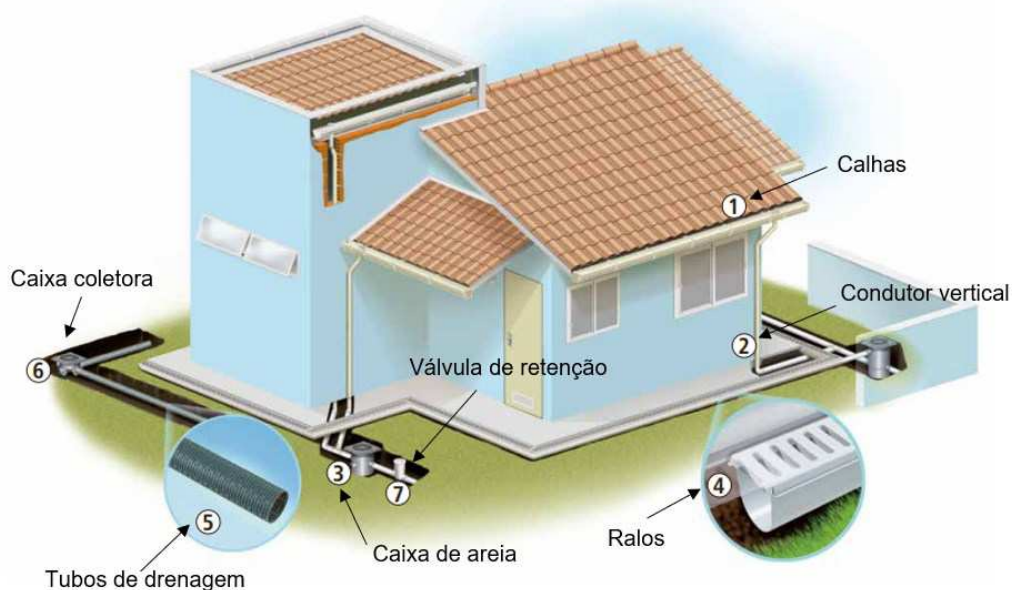
Figura 17 — Componentes das instalações prediais de águas pluviais.

As áreas de contribuição são as áreas de cobertura e externas da edificação que interceptam a água da chuva. Já as calhas, representada na Figura 17, pelo elemento 1, são responsáveis por interceptar as águas que são provenientes das áreas de contribuição e conduzi-las aos condutos verticais (ABNT, 1989; CARVALHO JR., 2020).

da edificação Os condutores verticais estão representados na Figura 17, pelo elemento 2 (ABNT, 1989; CARVALHO JR., 2020).

Além disso, conforme a ABNT (1989) e Carvalho Jr (2020), os ralos, representados na Figura 17, pelo elemento 4, são responsáveis por filtrar corpos estranhos nos condutores. Já os tubos de drenagem, representados na Figura 17, pelo elemento 5, são tubulações enterradas responsáveis por captar a umidade excessiva do solo (TIGRE, 2016).

As caixas coletoras de águas pluviais, representada na Figura 17, pelo elemento 6, pode ser de areia ou de inspeção. Permitem a limpeza e desobstrução das canalizações. Devem ser instaladas sempre que houver mudança de direção, diâmetro e declividade das redes coletoras de águas pluviais (ABNT, 1989; CARVALHO JR., 2020).

As válvulas de retenção são responsáveis por impedir o retorno das águas pluviais. O retorno de água pluviais é geralmente produzido por inundações, refluxos de marés, entupimentos e vazões elevadas em períodos de chuva (TIGRE, 2016). A válvula de retenção é representada na Figura 17, pelo elemento 7.

Na Figura 17, a seguir, apresentam-se os componentes das instalações prediais de água pluvial, iniciando o trajeto da água nas calhas e finalizando na caixa coletora.

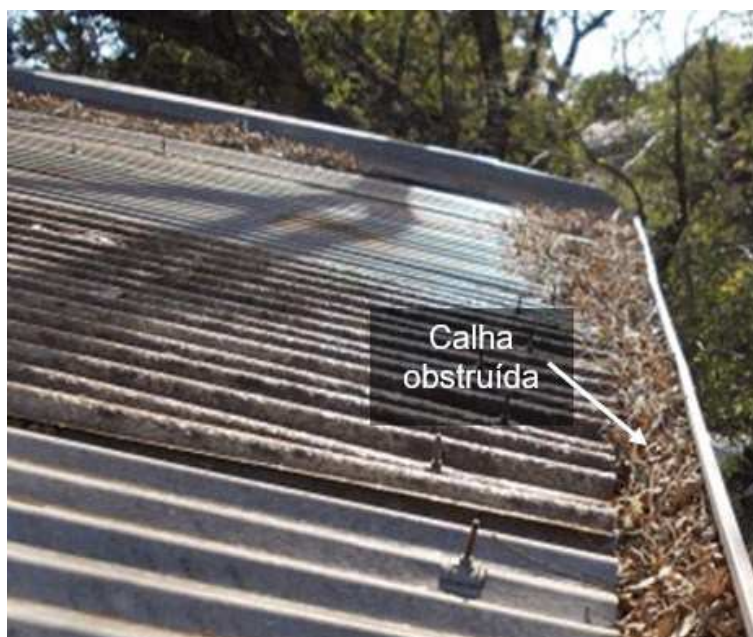
Além disso, Carvalho Jr.(2013), afirma que o principal tipo de infiltração das instalações prediais de água pluvial (IPAP) é ocasionado em telhados devido à seção insuficiente das calhas ou a falta de manutenção das calhas. Na Figura 18, a seguir, apresenta-se uma calha obstruída.

Figura 18 — Calha obstruída de telhado.

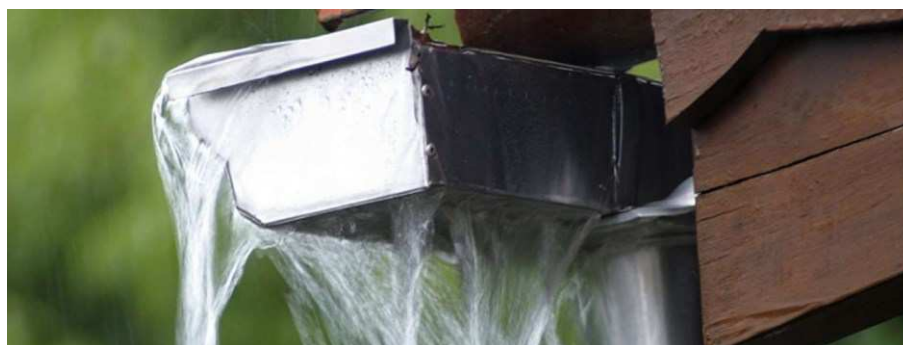
Conforme Carvalho Jr. (2013), o principal tipo de transbordamento das instalações prediais de água pluvial (IPAP) é ocasionado em telhados devido à ausência de declividade das calhas ou a pouca capacidade dos condutores verticais. A ABNT 1989, na NBR 10844, afirma que a declividade das calhas deve ser de pelo menos 0,5% e no sentido das tubulações de queda das instalações prediais de água pluvial (IPAP).

Figura 19 — Transbordamento de calha.

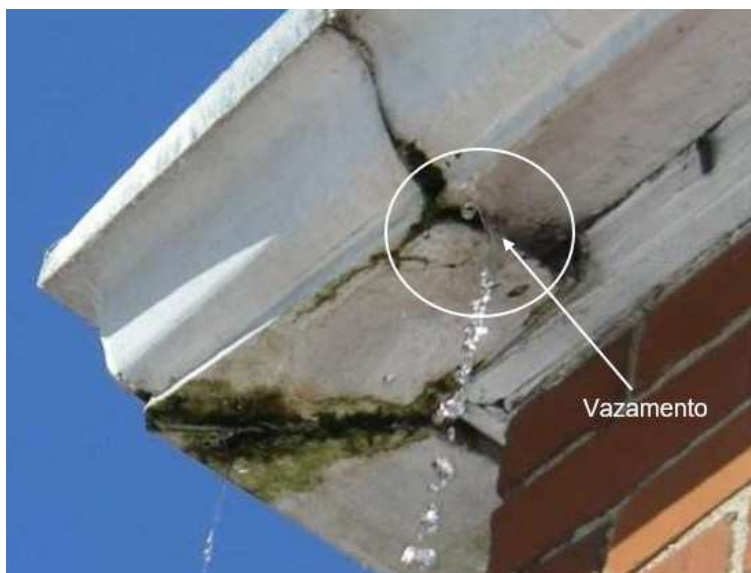
Além disso, Souza (2018), afirma que os vazamentos podem ser ocasionados devido a soldas mal realizadas nas calhas, ferrugem dos pregos que provocam furos nas calhas e amassamentos nas calhas devido a ações externas como intemperismo. Na Figura 20, apresenta-se vazamento nas calhas de um telhado provocadas pelo intemperismo.

Figura 20 — Vazamentos em calhas de telhado.

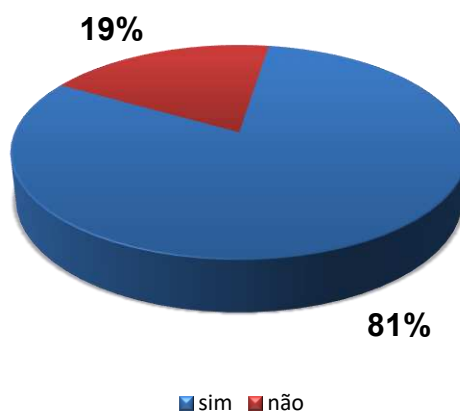
Gráfico 2 – Unidade Habitacional X manifestação patológica na instalação hidrossanitária.

Foi observado que 81% das unidades habitacionais, ou seja, 63 unidades, apresentou algum tipo de manifestação patológica com as instalações hidrossanitárias, nos pontos de consumo: tanques, pias, ralos, chuveiros, torneiras, entre outros. E apenas 19% (15 unidades habitacionais) não apresentou nenhum tipo de manifestação patológica.

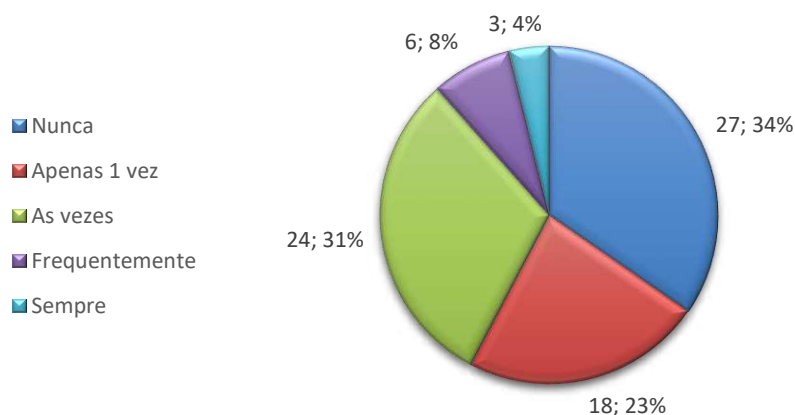
Gráfico 9 – Frequência de vazamentos nas unidades habitacionais.

Em concordância com o gráfico 9, não apresentaram vazamentos 34% dos

apartamentos (27 UH), apresentaram apenas um vazamento 23% dos apartamentos (18 UH), apresentaram às vezes um vazamento 31% dos apartamentos (24 UH), apresentaram frequentemente vazamentos 8% dos apartamentos (6 UH) e apresentaram sempre vazamentos 4% dos apartamentos (3 UH), dos 78 apartamentos analisados.

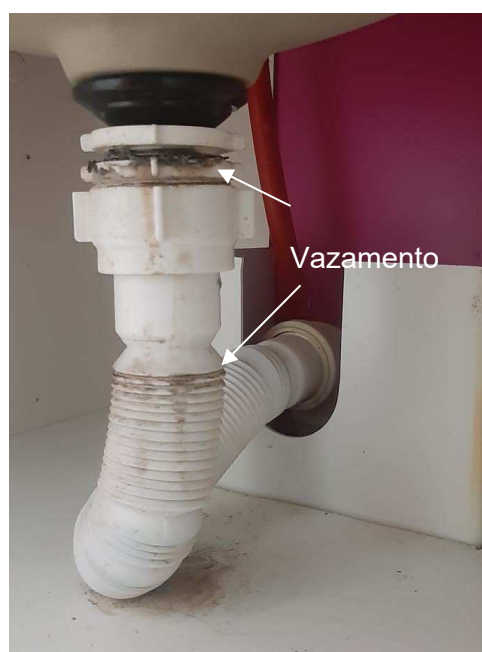
Figura 22 — Vazamento em sifão da pia.

A seguir, no quadro 1, apresenta-se o estudo de causa, efeito e solução para os 48 vazamentos identificados.

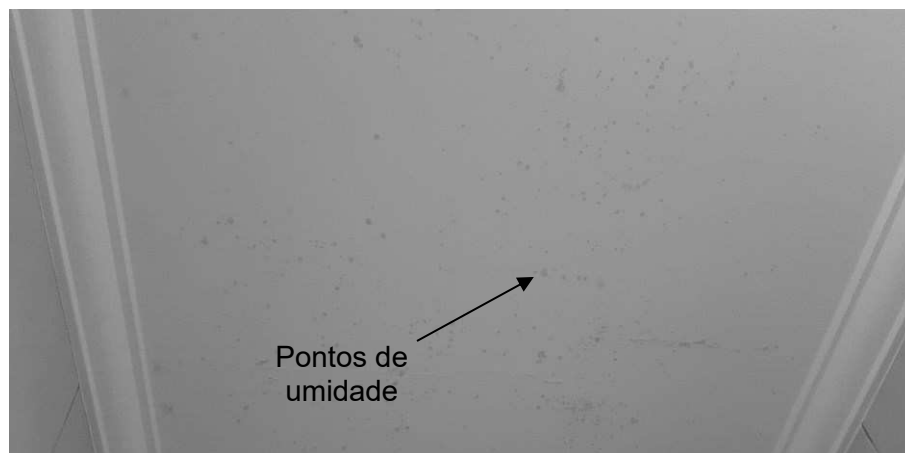
Figura 23 — Umidade em banheiros.

Os tipos de umidade encontrados foram provenientes das tubulações de água fria e quente e das tubulações de drenagem pluvial. A seguir, no quadro 2, apresenta-se o estudo de causa, efeito e solução para os 39 casos de umidade.

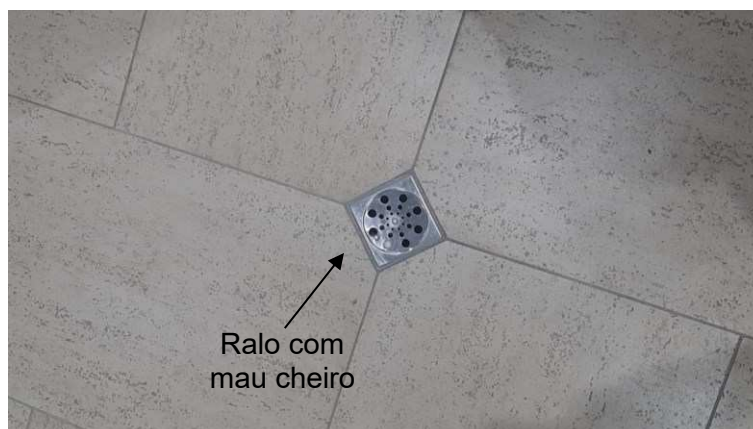
Figura 24 — Mau cheiro em ralos.

Os tipos de mau cheiros são provenientes das tubulações de esgoto sanitário. A seguir, no quadro 4, apresenta-se o estudo de causa, efeito e solução para os 111 casos de mau cheiro.

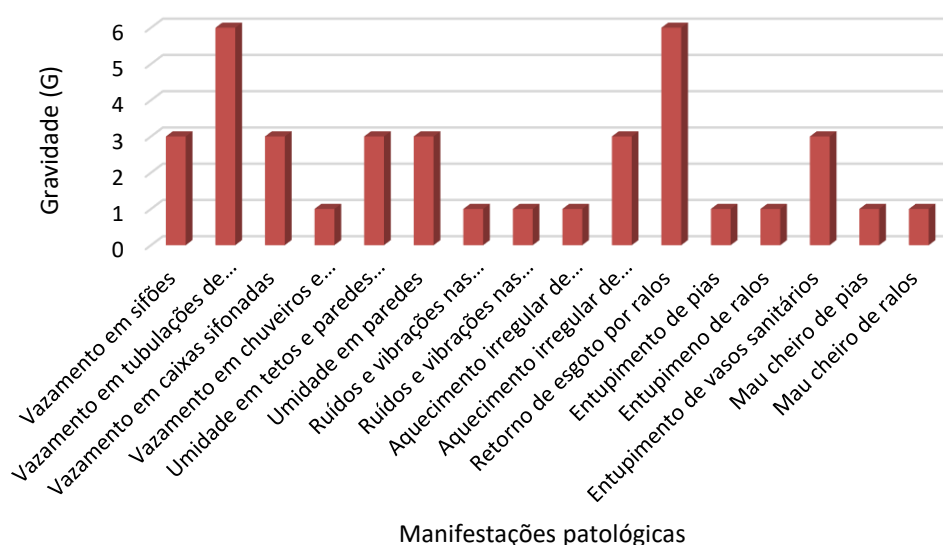
Gráfico 17 – Gravidade (G) das manifestações patológicas.

De acordo com o gráfico 17, as manifestações patológicas que apresentam
