**CALHAS: ESTUDO DE CASO EM UMA RESIDÊNCIA NA CIDADE DE CAMPO  
MOURÃO - PR.**

**Gutters: an case study in a residence in the city of Campo Mourão – PR.**

Trabalho de Conclusão de Curso de graduação apresentada como requisito para obtenção do título de Bacharel em Engenharia Civil da Universidade Tecnológica Federal do Paraná (UTFPR).

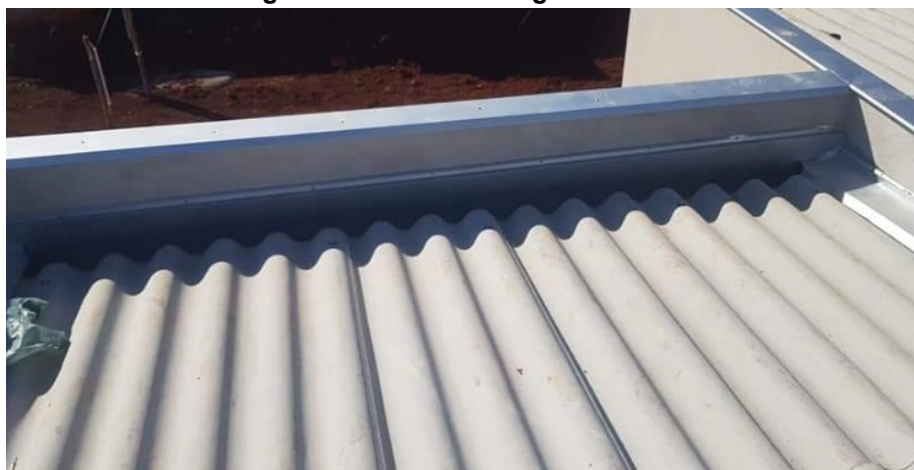
**Fotografia 1 – Calha retangular instalada.**

A calha é fabricada sob medida e instalada entre a platibanda e o telhado, como apresentado na Fotografia 1.

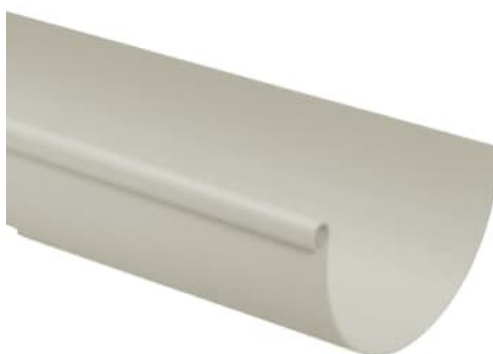
**Figura 3 - Calha de PVC seção semicircular.**

Segundo Junior (2009), devido à sua superfície lisa, a calha de PVC favorece um melhor escoamento da água, além de evitar o depósito de sujeira em seu interior. Oferecem as vantagens de baixo custo, fácil instalação e manutenção simples.

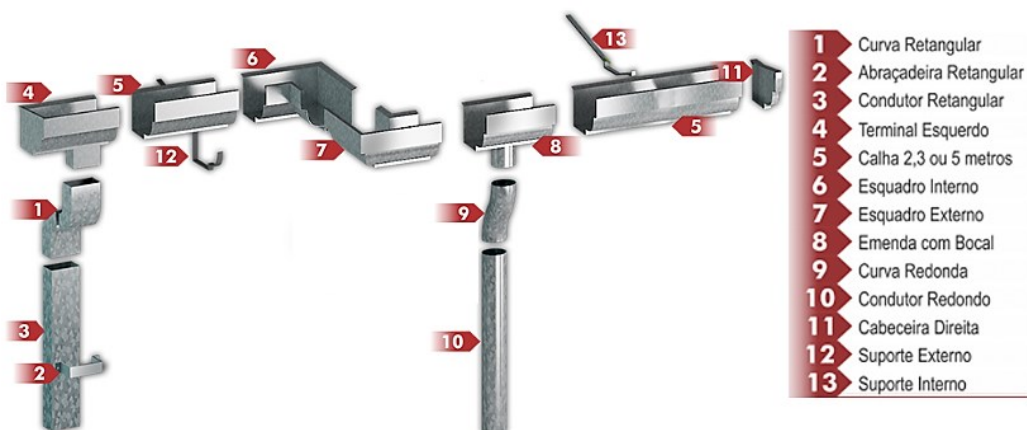
**Figura 6 - Exemplos de linha completa para instalação das calhas.**

A NBR 10844 estabelece o dimensionamento desses condutores, entretanto, os fabricantes possuem um papel importante para garantir uma instalação correta. Na transição entre o terminal do condutor e a curva, um silicone é aplicado para vedação, além dos parafusos de fixação. Os condutores verticais são tubos conectados do terminal da calha até o destino final do sistema, definido pelo ponto de conexão com o condutor. Esses condutores são feitos do mesmo material das calhas e são fixados usando braçadeiras a cada dois metros de distância.

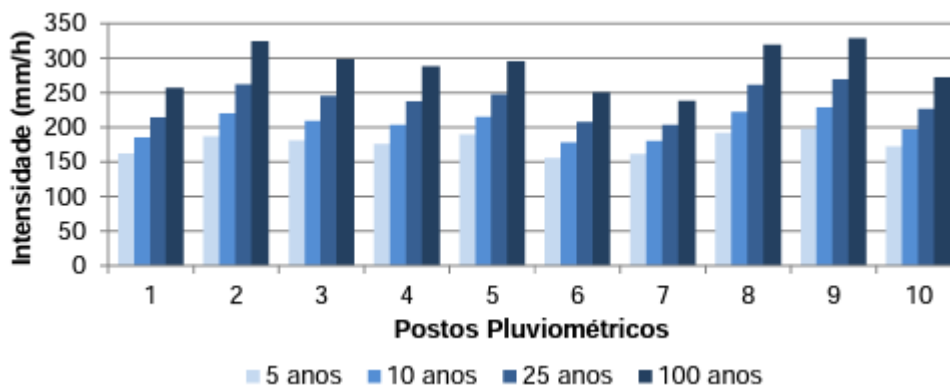
**Gráfico 1 – Intensidade de precipitação pluviométrica para duração de 5 minutos.**

A referência ao gráfico 1, elaborada por Sandra Andreola, mostra a intensidade de precipitação pluviométrica da cidade de Campo Mourão. Esse gráfico é baseado nos dados de 10 postos pluviométricos localizados na bacia do Rio Mourão - PR. Com essas informações, é possível dimensionar canais de escoamento, sistemas de drenagem urbana, controle de cheias e práticas conservacionistas do solo.

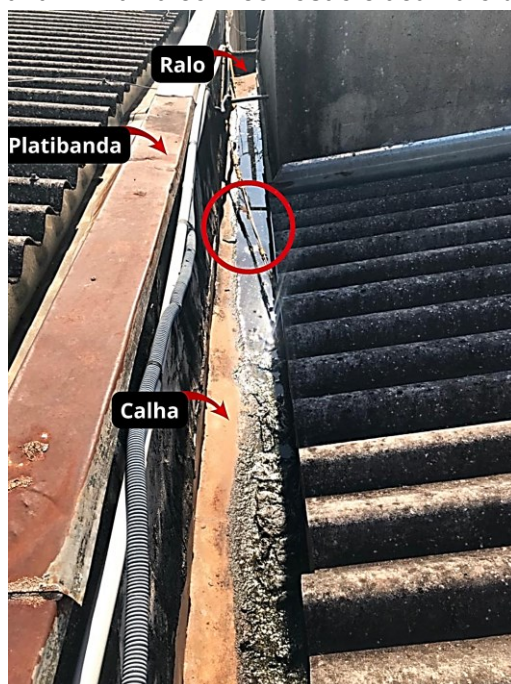
**Fotografia 2 - Calha com corrosão e acúmulo de lodo.**

Na Fotografia 2, é possível observar um acúmulo de lodo e sujeira ao longo da calha. Essa concentração é mais evidente no ponto onde houve um cedimento, indicado no círculo vermelho. Além disso, na imagem, podemos notar que o único local de escoamento seria por infiltração, já que o ralo (Fotografia 5) não apresentava presença de água.

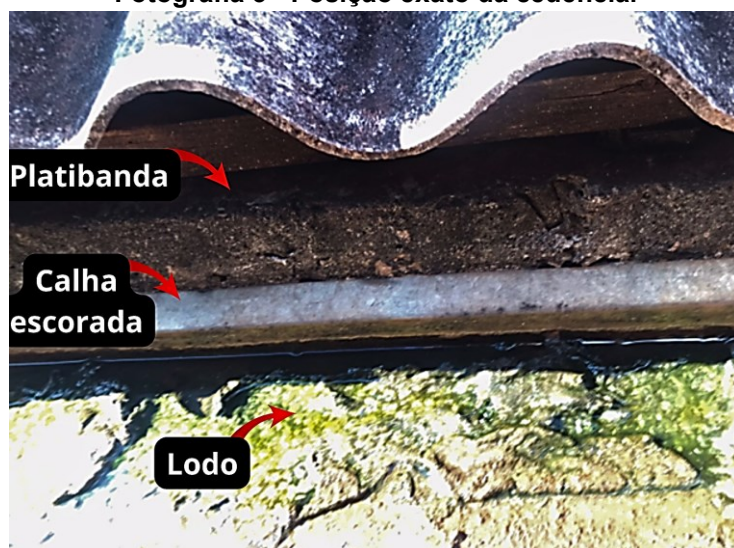
**Fotografia 3 - Posição exato da cedência.**

Na Fotografia 3, capturada no local com maior quantidade de água e lodo, é possível observar com mais precisão a forma e a posição em que o condutor estava apoiado.

Após analisar a imagem, é possível observar que há um problema de execução. Existe uma borda com espessura de 1cm sem suporte fixador para as calhas, que auxilia na fixação do condutor. Além disso, a falta de limpeza e o sobrepeso podem causar a cedência das calhas ao longo do tempo. No entanto, a espessura do material em questão era mínima, mas atendia às normas exigidas.

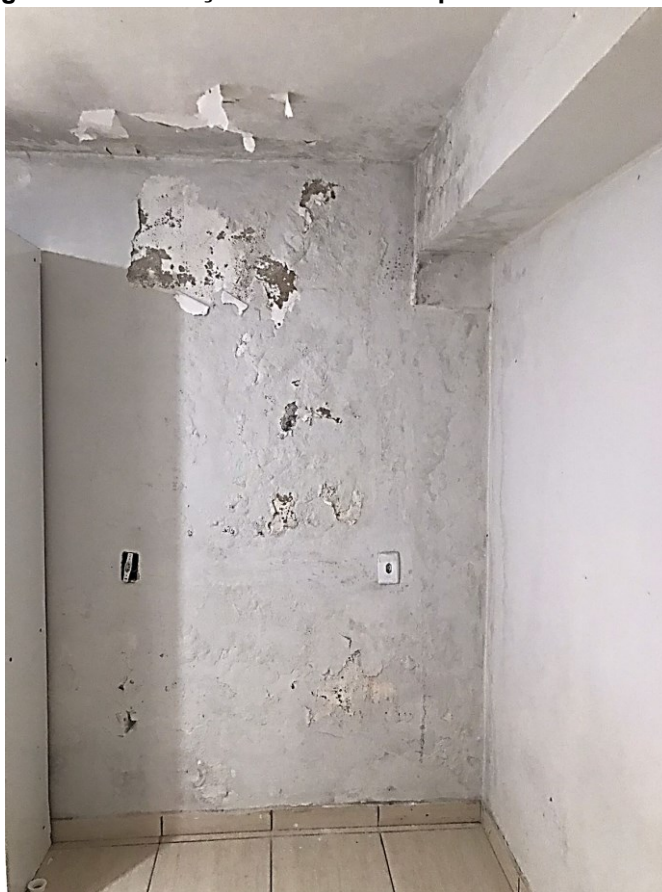
**Fotografia 4 - Infiltrações ocasionadas pela cedência da calha.**

Como já mencionado, o local da patologia apresenta infiltrações, que podem ser observadas na Fotografia 4. As infiltrações estão concentradas na área onde há uma grande quantidade de água e lodo, ou seja, onde houve o sedimento (Fotografia 2, indicada no círculo vermelho), tornando-se o local principal e inicial da patologia.

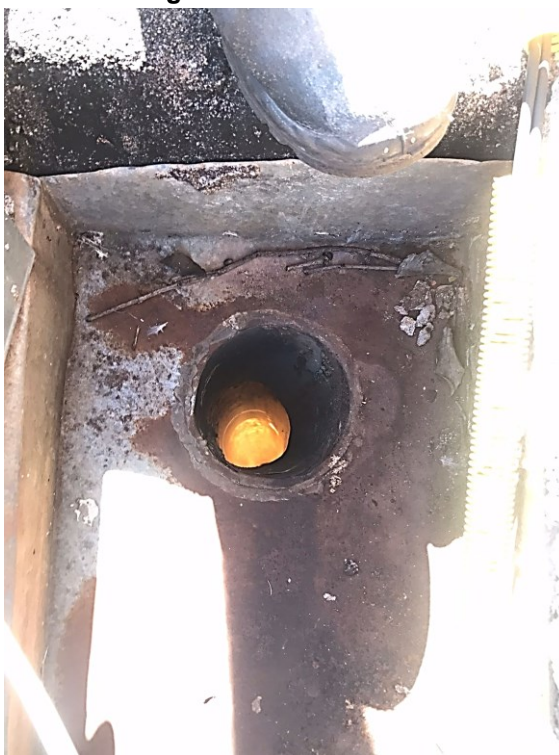
Fotografia 5 - Ralo da calha.

Na fotografia 5, é possível observar o ralo da calha, que não possui proteção contra folhagem e sujeira, tornando mais fácil o entupimento. Além disso, foi notada a presença de grandes marcas de corrosão ao redor, indicando o desgaste no local. Em razão da cedência, a calha não tinha como escorrer, vazando por outros pontos.
