**ANÁLISE DA APLICAÇÃO DA NR 18 EM CANTEIRO DE OBRAS DE
UMA CONSTRUTORA DE EDIFÍCIOS SEDIADA NO MUNICÍPIO DE
CAMPO MOURÃO - PR**

TRABALHO DE CONCLUSÃO DE CURSO

Trabalho apresentado à disciplina de Trabalho de Conclusão de Curso 2, do Curso Superior de Engenharia Civil do Departamento Acadêmico de Construção Civil – DACOC - da Universidade Tecnológica Federal do Paraná – UTFPR, para obtenção do título de bacharel em Engenharia Civil.

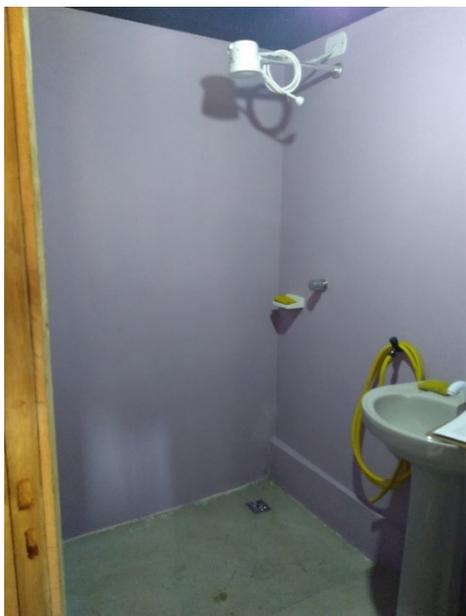
Figura 1 - Instalações Sanitárias da obra 1

Pode-se observar o atendimento integral a todos os requisitos da norma. Complementando os resultados apresentados, a figura 1 apresentam o sanitário da obra 1.

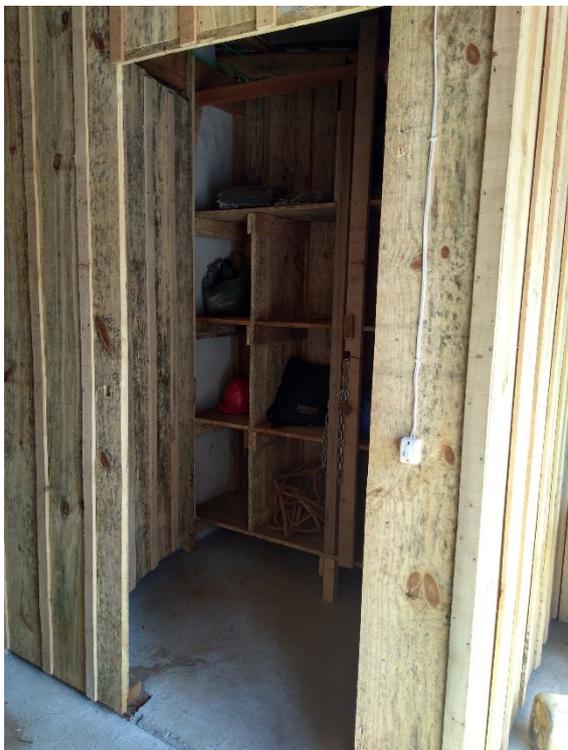
Figura 2 - Vestiário da obra 1

Pode-se notar que todos os itens citados foram totalmente atendidos. Segue a figura 2, que mostra o espaço do vestiário da obra 1 com os armários individuais como comprovação dos resultados apontados.

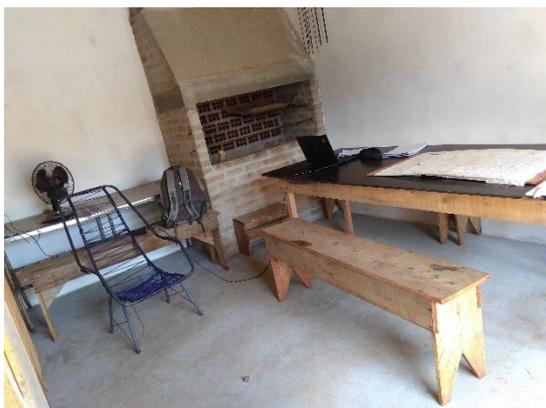
Figura 3 - Local de Refeições da obra 1

Segundo o quadro 3, pode-se notar que todos os itens foram atendidos, e para comprovar o quadro, é apresentado o local de refeições da obra 1 pela figura 3.

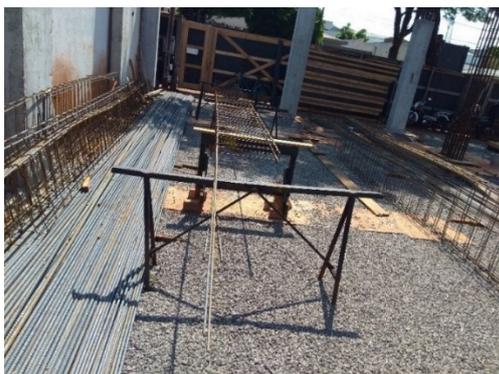
Figura 4 - Bancada da armação de aço da obra 1

Conforme demonstrado a bancada de armação na Figura 4, esta não possui cobertura contra intempéries, não atendendo ao item 4.1. No restante, todos os outros itens são atendidos.

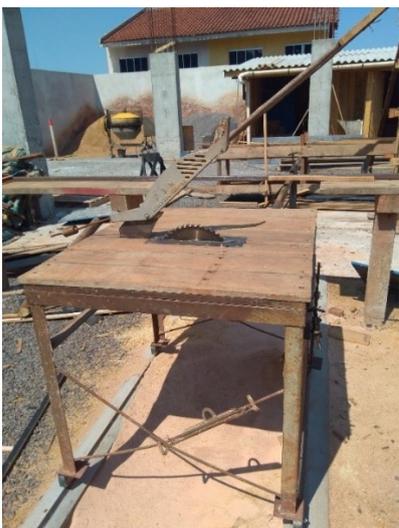
Figura 5 - Mesa de carpintaria da obra 1

De acordo com a figura 5 pode-se notar que a área de carpintaria não apresenta cobertura contra intempéries. No mais, todos os outros itens são estão conforme a norma estudada.

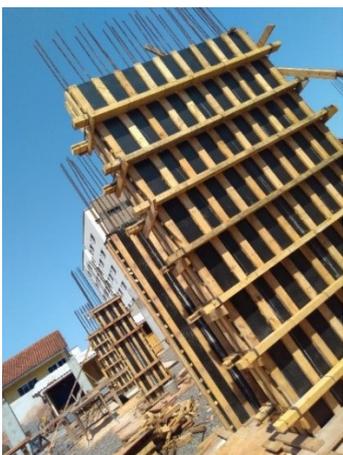
Figura 6 - Estruturas de concreto da obra 1

Observou-se o atendimento total dos itens apresentados no quadro acima. O atendimento dos itens pode ser verificado a partir da figura 6, em que mostram as estruturas escoradas e ainda com fôrmas.

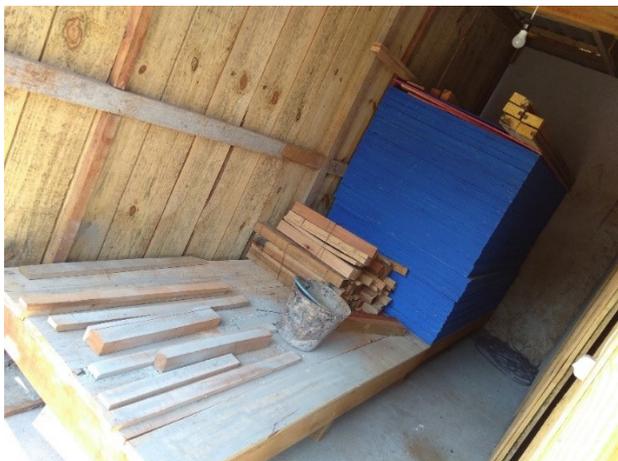
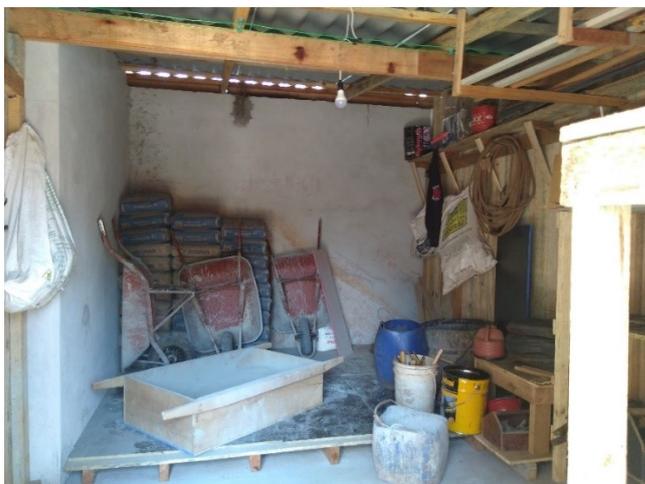
Foi observado que todas as condições analisadas estão conforme as exigências da NR 18. Pode-se verificar essa situação a partir das figuras 7 e 8, em que mostram a armazenagem de cimento, cal e madeira na obra 1.

Figura 7 - Armazenagem de madeira da obra 1

Figura 8 - Armazenagem de cimento e cal da obra 1

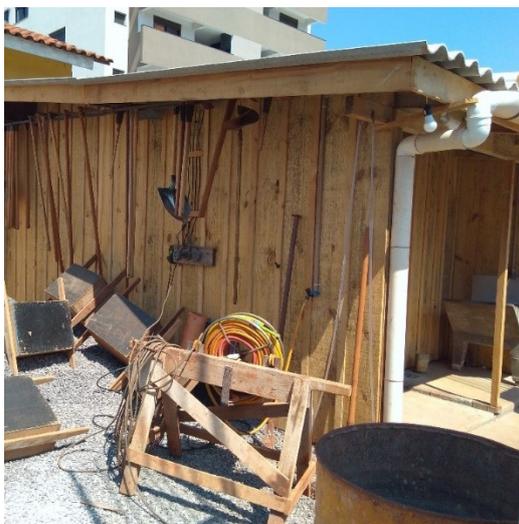
Figura 9 - Área externa de canteiro da obra 1

Nota-se que os requisitos foram totalmente atendidos. Complementando a isso, é apresentado a Figura 9, que mostra a infraestrutura existente na área externa do canteiro da obra 1.

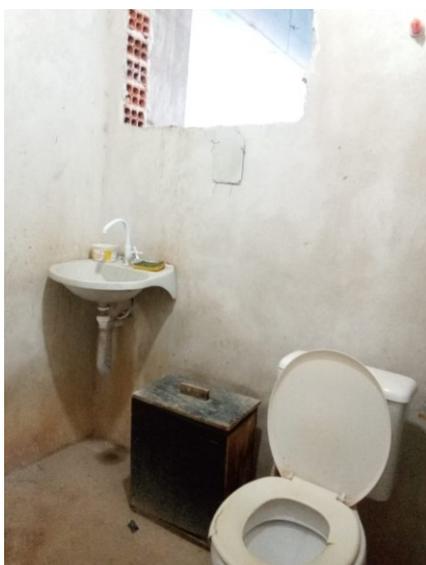
Figura 10 - Instalações Sanitárias da obra 2

Segundo o quadro acima pode-se dizer que todos itens estão em conformidade com a normativa analisada. Desse modo segue a figura 10 para complementar o resultado apresentado, com a foto das instalações sanitárias da obra 2.

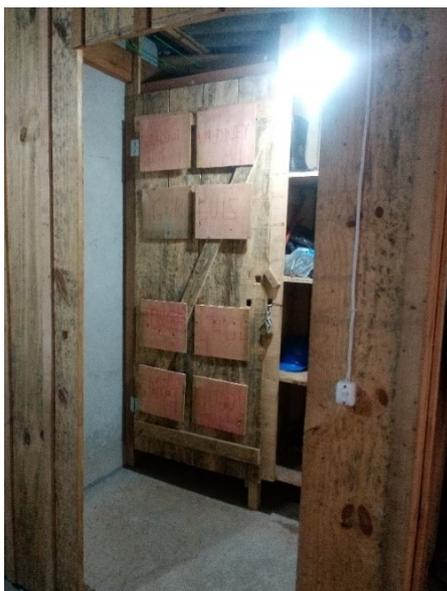
Figura 11 - Vestiário da obra 2

Pode-se afirmar que, a partir dos resultados obtidos, todas as condições apresentam conformidade com a NR 18. Para facilitar a compreensão dos resultados é apresentado a figura 11, em que pode ser observado o vestiário da obra 2.

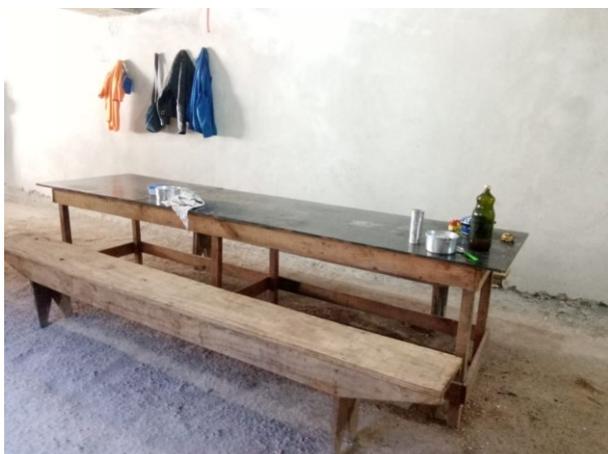
Figura 12 – Local de Refeições da obra 2

Pode-se concluir que todos os resultados estão em concordância com as normas de segurança do trabalho para este quesito. Além é apresentado o local de refeições pela figura 12 a fim de se ter uma melhor compreensão do local analisado.

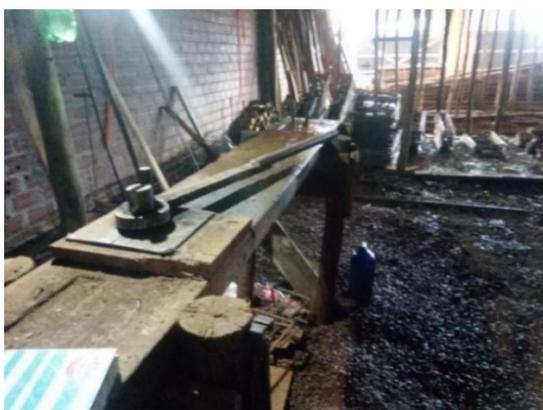
Figura 13 - Bancada de armação de aço da obra 2

Percebe-se que todas as condições listadas são atendidas, e para facilitar a compreensão dos resultados é apresentado a figura 13 com imagem da bancada de armação de aço da obra 2.

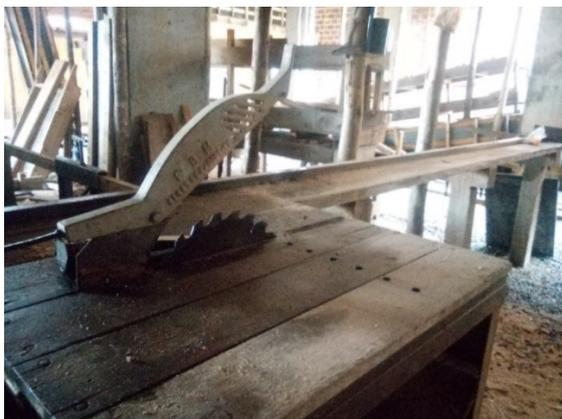
Figura 14 - Mesa de carpintaria da obra 2

A partir da análise foi notado que a área da carpintaria não é iluminada, não atendendo ao item 14.4. Porém isso não interfere no processo, pois todas as atividades são realizadas no período da manhã e tarde, não interferindo na iluminação do ambiente. Para auxiliar na análise é apresentada a figura 14, o que mostra a mesa de carpintaria da obra 2.

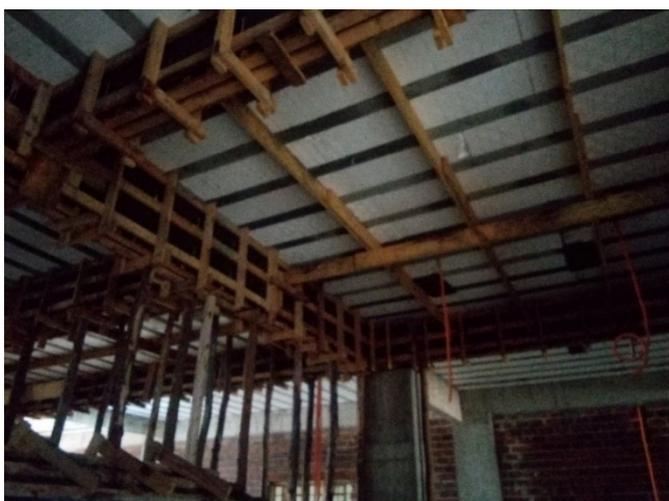
Figura 15 - Mesa de carpintaria da obra 2

Segundo a tabela e a situação encontrada, todos os quesitos foram atendidos, tanto de acordo com a norma de segurança como quanto à norma de estruturas de concreto armado. A figura 15 mostra as estruturas de concreto ainda com fôrma e escoramento.

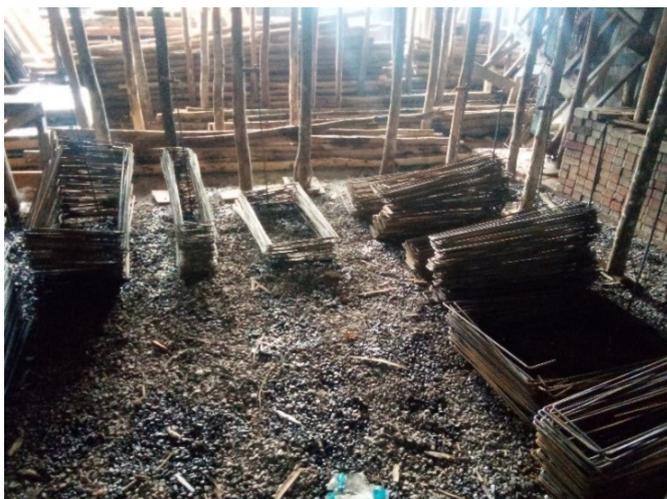
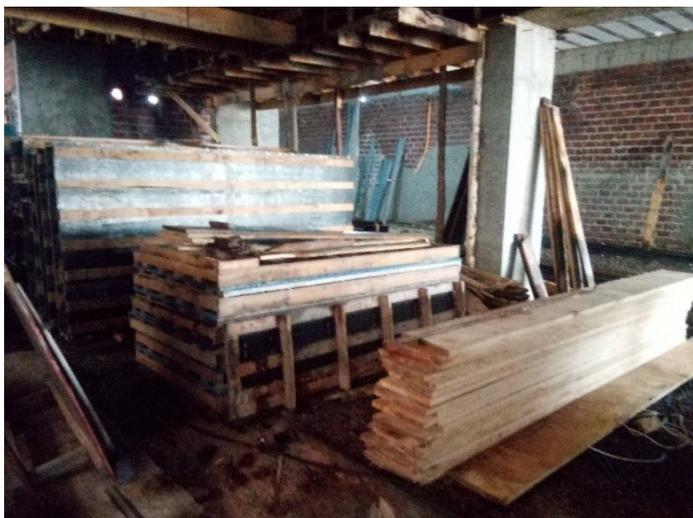
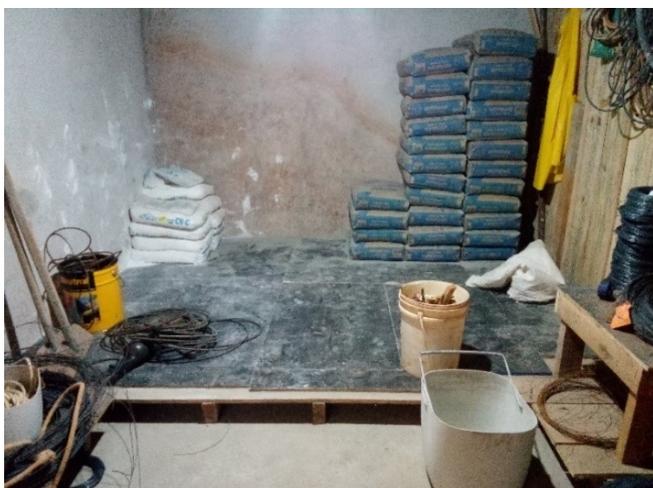
Pode-se perceber todos as condições são atendidas de forma integral, apresentando os requisitos necessários quanto à sua disposição no canteiro. Para facilitar o entendimento segue as Figuras 16, 17 e 18, com imagens do armazenamento de ferro, madeira, cimento e cal respectivamente na obra 2.

Figura 16 - Armazenagem de ferragem da obra 2

Figura 17 - Armazenagem de madeira da obra 2

Figura 18 - Armazenagem de cimento e cal na obra 2

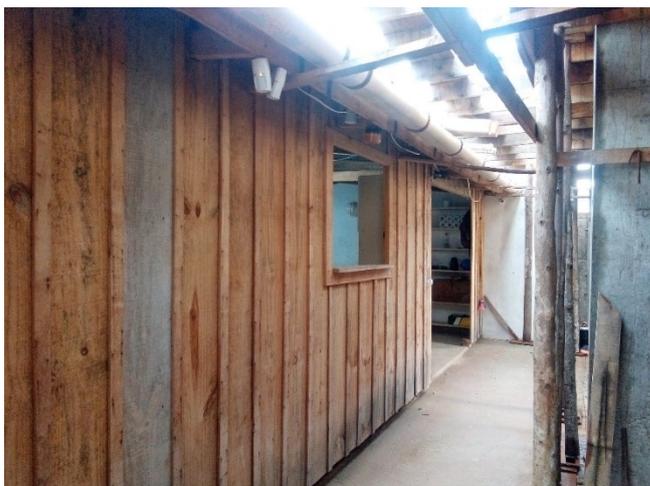
Figura 19 - Área externa do canteiro da obra 2

Percebe-se que os requisitos das disposições finais foram cumpridos com as condições de segurança exigidas. A fim de ter uma melhor compreensão dos resultados, é apresentado a figura 19, em que mostra a infraestrutura existente no canteiro da obra 2.

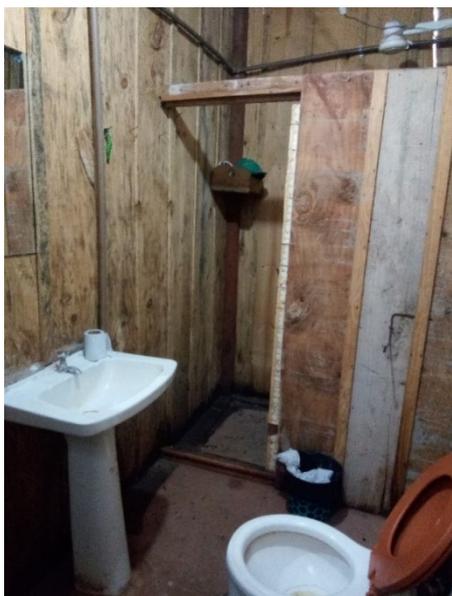
Figura 20 – Instalações Sanitárias da obra 3

Pode-se notar que todas as condições exigidas foram atendidas, e isso pode ser compreendido pela imagem das instalações sanitárias, representada pela Figura 20.

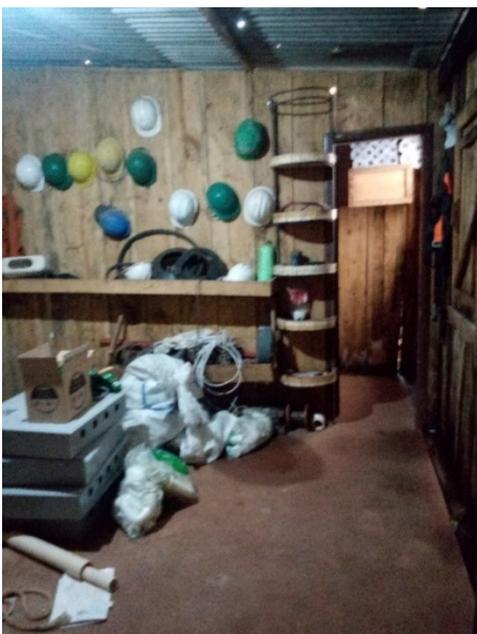
Figura 21 - Vestiário da obra 3

A partir do quadro e da imagem do vestiário da obra 3 (figura 21) percebe-se que o local não se encontra em perfeitas condições de conservação, não atendendo ao item 20.1. Além disso, é possível notar que não armários individuais com fechadura para os trabalhadores, não atendendo de forma integral ao item 20.6.

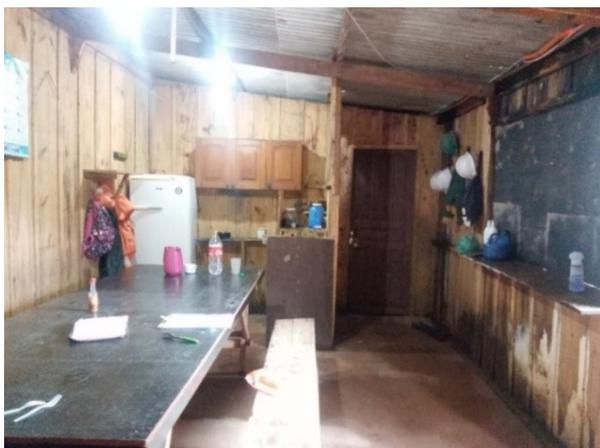
Figura 22 - Local de Refeições da obra 3

Com os dados do quadro e a imagem do local de refeições (figura 22) pode-se afirmar que todas as condições são atendidas conforme a norma regulamentadora.

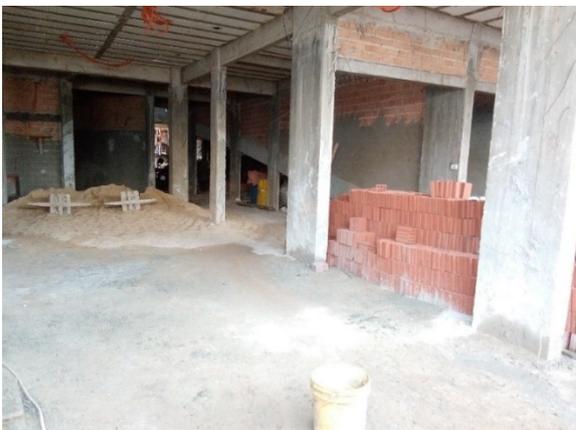
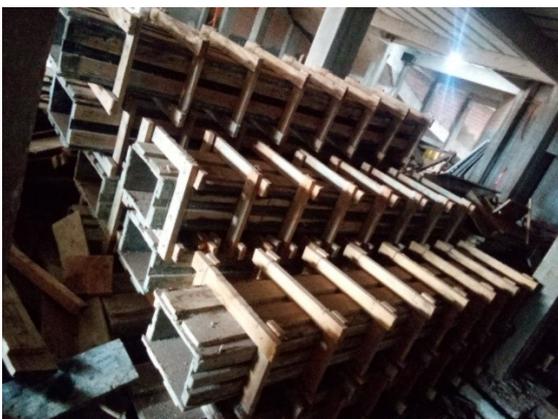
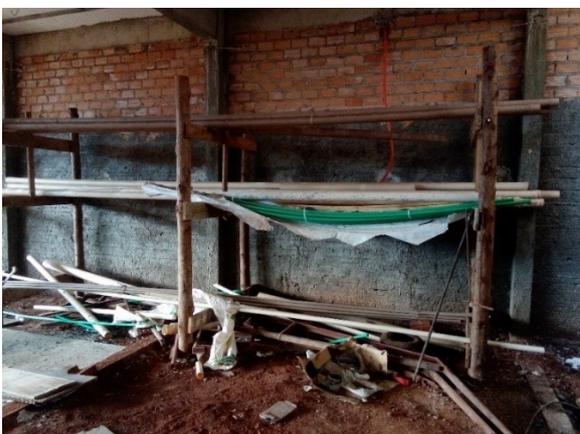
Segundo as informações do quadro acima e das figuras 23, 24 e 25, grande parte dos materiais são empilhados de maneira correta de acordo com a norma, porém alguns deles são dispostos em pisos úmidos, atendendo de forma parcial ao item 22.3.

Figura 23 - Armazenagem de materiais na obra 3

Figura 24 - Armazenagem de madeira na obra 3

Figura 25 - Armazenagem de tubos na obra 3

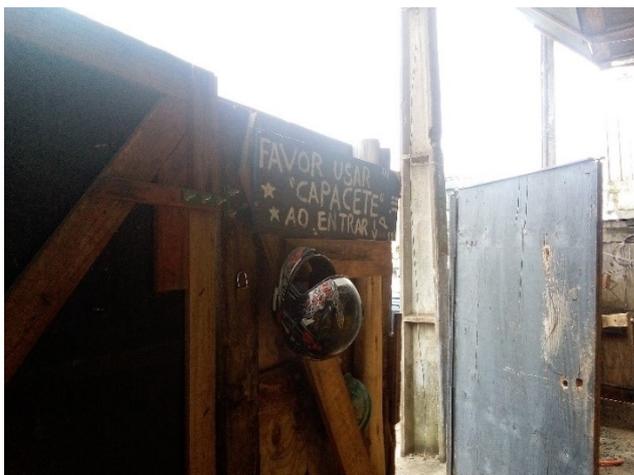
Figura 26 - Aviso para prevenção de acidentes na obra 3

A partir do quadro mostrado, nota-se que todos os itens estão em conformidade com a norma regulamentadora 18. Para auxiliar nos resultados, é apresentado a figura 26, em que mostra um aviso disposto na entrada da obra 3 para prevenção de acidentes.
