**DIAGNÓSTICO AMBIENTAL MULTIDIMENSIONAL DO RIO DO CAMPO NO
MUNICÍPIO DE CAMPO MOURÃO (PR)**

RELATÓRIO TÉCNICO

Relatório técnico apresentado como requisito parcial para obtenção do título de Mestre em Gestão e Regulação de Recursos Hídricos, da Universidade Tecnológica Federal do Paraná (UTFPR).
Orientador: Professor Dr. Elton Celton de Oliveira
Coorientador: Professor Dr. Eudes José Arantes

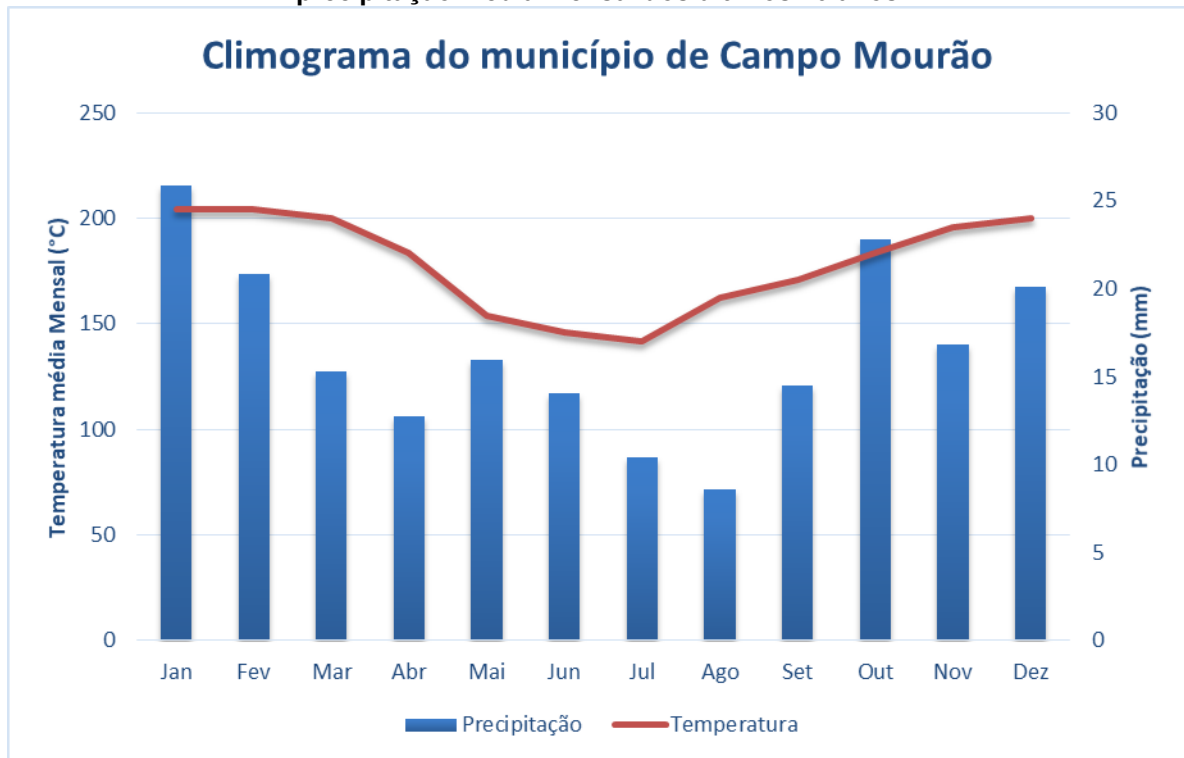
Gráfico 1 - Climograma do município de Campo Mourão (PR), com dados de temperatura e precipitação média mensal dos últimos 20 anos

A partir do climograma verificou-se que o mês mais seco foi agosto, o qual teve uma média histórica de 87 mm de precipitação, enquanto que o mais chuvoso foi janeiro com média de 212 mm. O mês mais seco tem uma diferença de precipitação de 125 mm em relação ao mês mais chuvoso (Gráfico 1).

A temperatura média do mês mais quente do ano foi de 24.0 °C (janeiro) e a do mês mais frio foi de 16.6 °C (julho). Durante os últimos 20 anos as temperaturas médias variaram 7.4 °C. O mês com maior umidade relativa foi fevereiro (79,08 %) e a menor foi registrada em setembro (65,17 %).

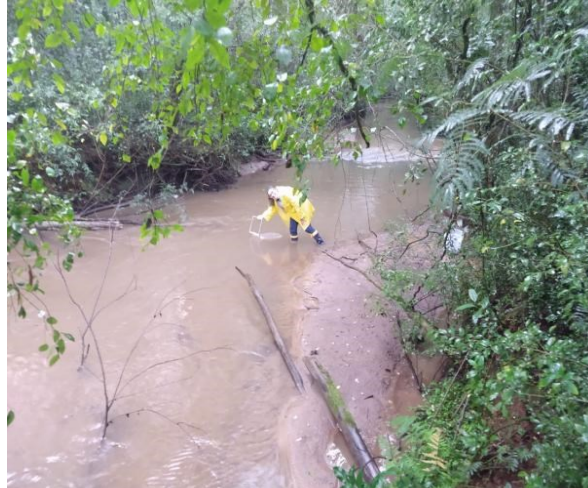
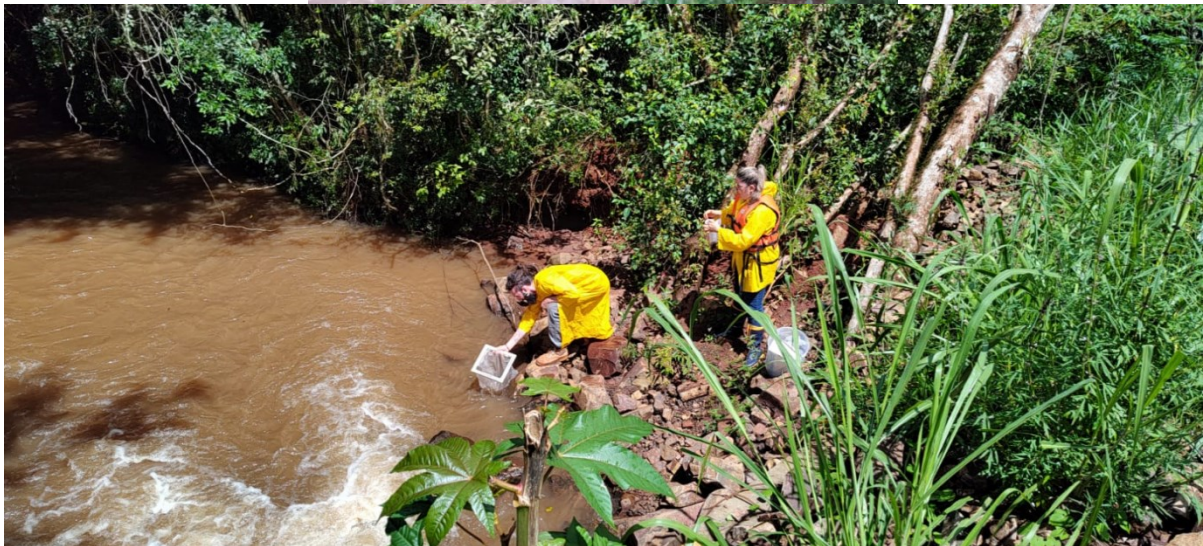
Figura 5 - Trecho do ponto 1 do Rio do Campo no Município de Campo Mourão (PR)

também pode contribuir com o aumento da matéria orgânica e adição de fármacos de uso veterinário, podendo estes ser prejudiciais com relação aos efeitos a longo prazo, (BERGMAN *et al.*, 2012).

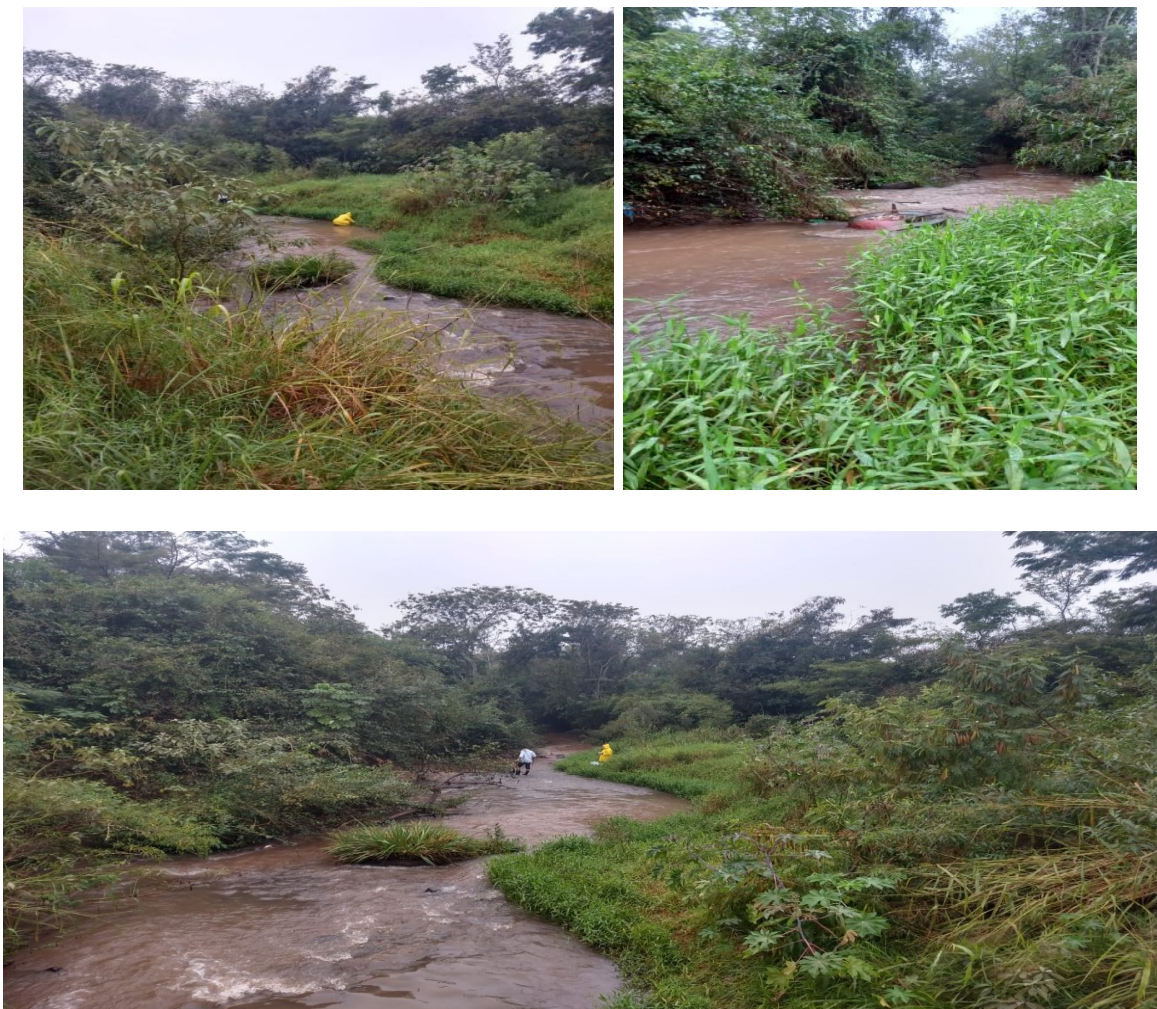
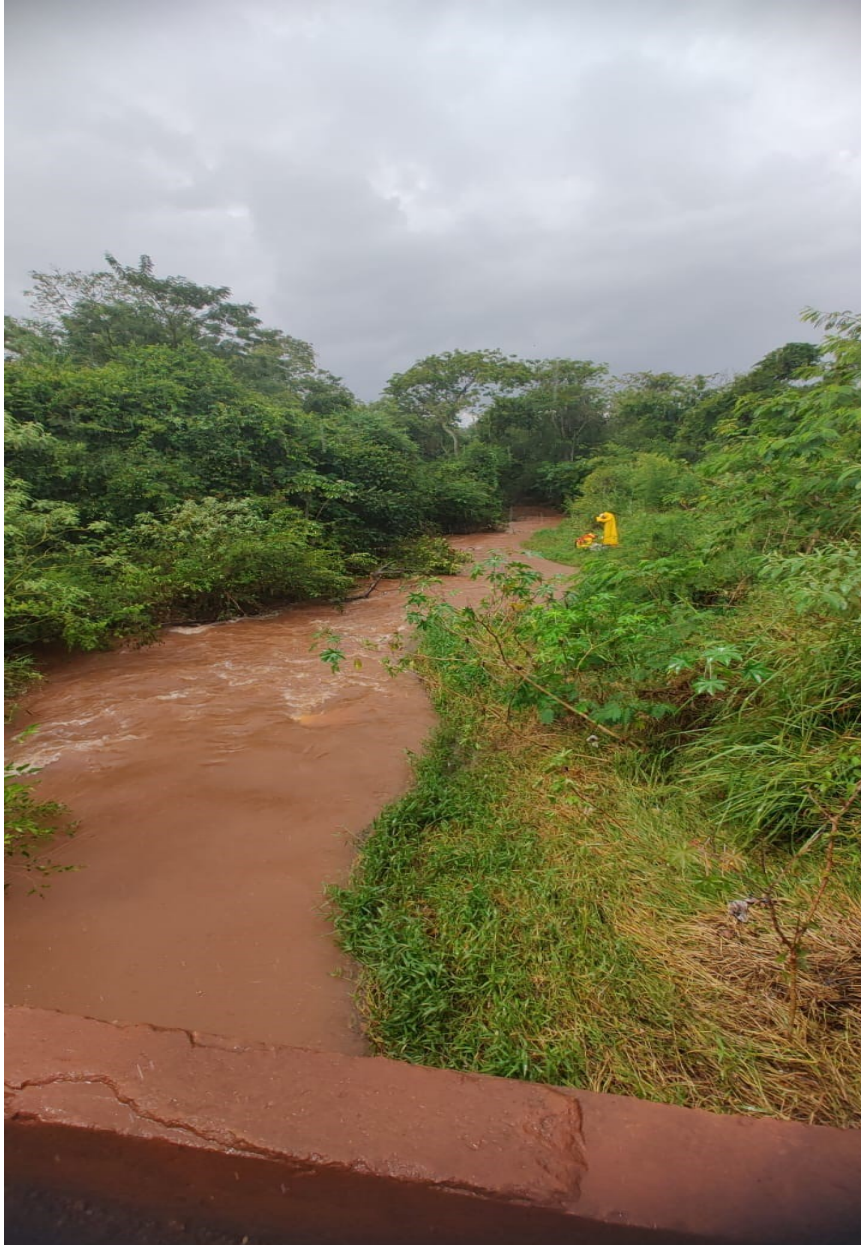
Figura 6 - Trechos do ponto 2 do Rio do Campo no Município de Campo Mourão (PR)

No P2 (médio curso), localizado no bairro Jardim Lar Paraná e próximo ao conjunto Habitacional Milton Luiz Pereira, a vegetação ciliar encontra-se comprometida, principalmente em relação a sua fisionomia, com a presença de muitas espécies de gramíneas em bancos de sedimentação, algumas delas provavelmente exóticas (*Brachiaria spp.*). Outras espécies vegetais, como lianas que são um tipo de trepadeiras, arbustos generalistas, típicos de lugares alterados, também foram observados no ponto.

Através da análise dos indicadores do PAR, essa área está degradada, com a presença de solo exposto e erosão em ambas as margens do rio. Como observado na (Figura 6), a presença das gramíneas reforça que o leito do rio está assoreado, pois se formaram bancos de sedimentos.

Cabe ressaltar que neste ponto, a água apresentava coloração escura, com resíduos de óleos e graxas detectados visivelmente, além do forte odor proveniente de despejos pontuais. Foi observado assoreamento no fundo do rio, canalização com pontes nas imediações do ponto e, nessa área, não havia vegetação ciliar.

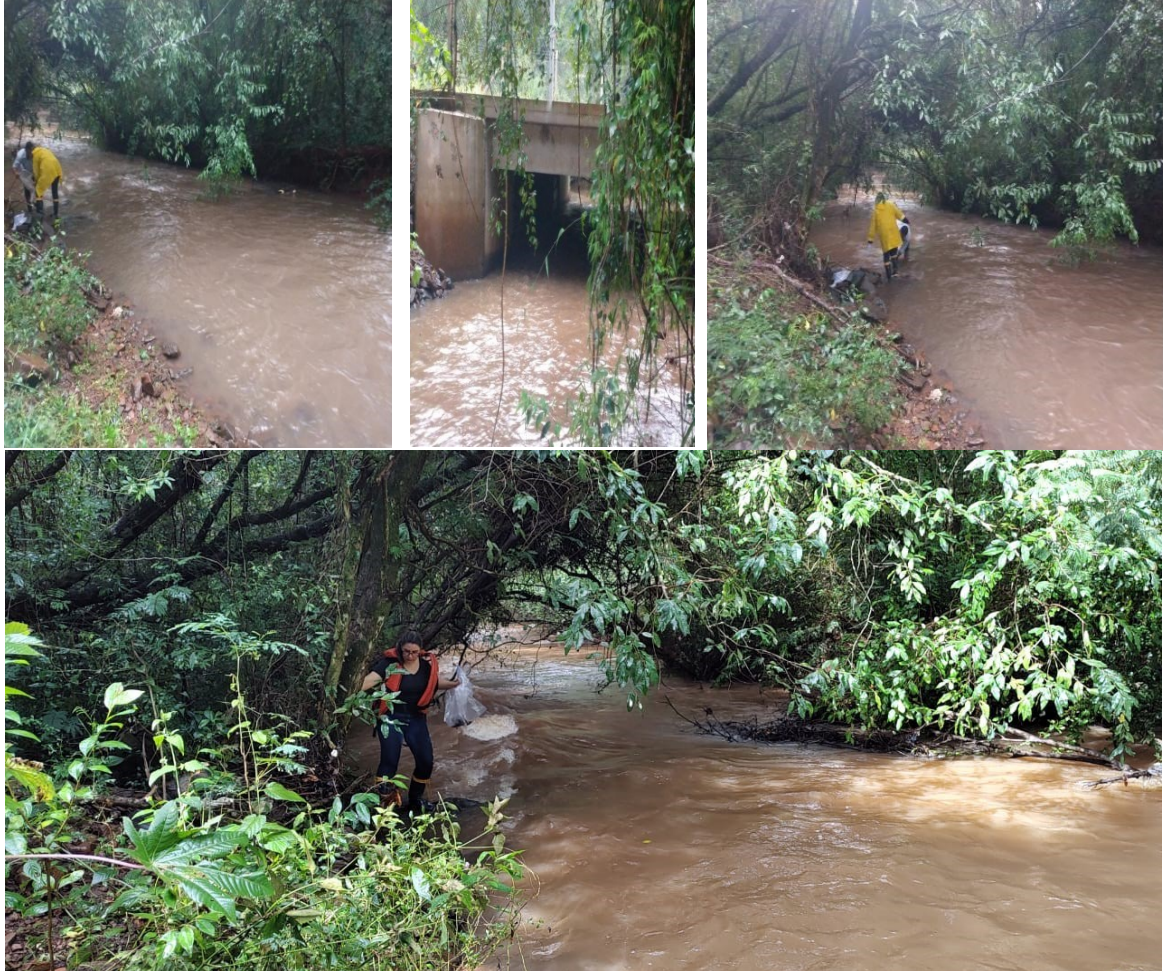
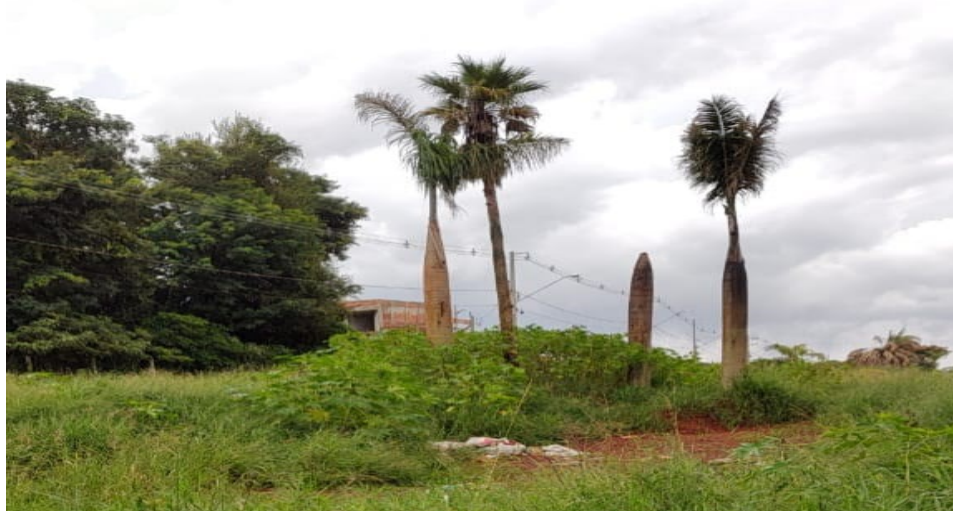
Figura 7 - Trechos do ponto 3 do Rio do Campo no Município de Campo Mourão (PR)

O P3 está inserido no bairro Jardim Gutierrez, próximo a região central do município de Campo Mourão (PR) e está localizado 30 metros abaixo da represa do Parque Municipal Joaquim Teodoro de Oliveira, “bosque”, que é uma área recreativa, (Figura 7). É uma região antropizada que possui muitos loteamentos em seu entorno, bem como construções em andamento nas proximidades do ponto, e por decorrência do disposto, é provável existir o lançamento de efluentes clandestinos, assim como influência das culturas temporárias de soja e milho observadas rio acima.

muito lixo doméstico em seu entorno, a cobertura do leito era parcial e a água não possuiu odor ou oleosidade. Contudo mostrou-se turva e o fundo do rio apresentou muita areia, provavelmente em função do carreamento de sedimento. Em um período muito curto de tempo essa área poderá estar comprometida.
