**IMPACTOS E TRANSTORNOS GERADOS DEVIDO UMA MÁ EXECUÇÃO DE  
OBRA**

**Impacts and disorders generated due to poor execution of work**

Trabalho de Conclusão de Curso apresentado como requisito para obtenção do grau de Bacharel em Engenharia Civil, da Coordenação de Engenharia Civil, da Universidade Tecnológica Federal do Paraná (UTFPR).

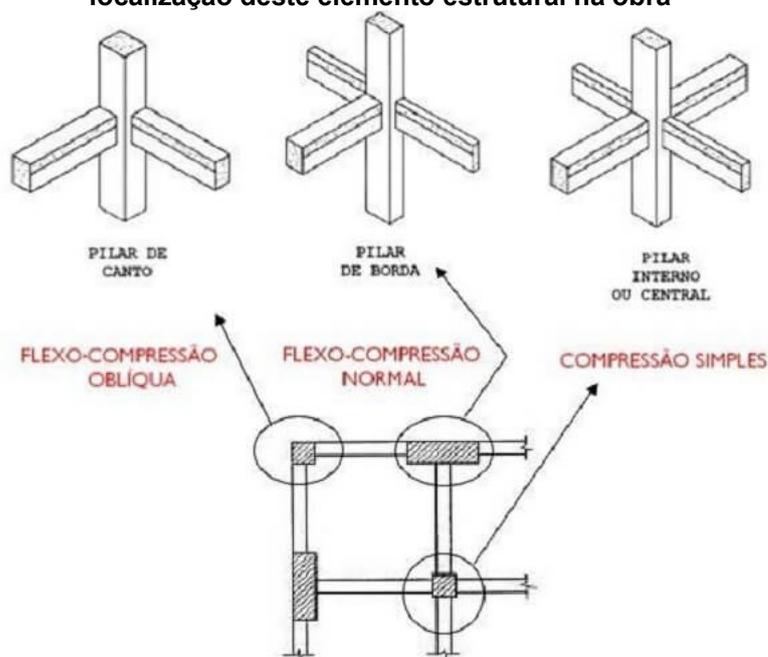
adotar diferentes formatos: circular, retangular vazado ou maciço, cruzado, em 'L', 'U', 'I' ou 'T'. Alguns ainda incluem canais para drenagem ou suportes para vigas. Essa variedade de formas depende da aplicação no projeto (casa, prédio, ponte) e da posição na estrutura. Por exemplo, pilares internos de edifícios suportam principalmente cargas verticais, enquanto os pilares de borda lidam com flexão e compressão, como ilustrado na Figura 2.

**Figura 2 – Os tipos de pilar de concreto variam de acordo com a finalidade do projeto e com a localização deste elemento estrutural na obra**

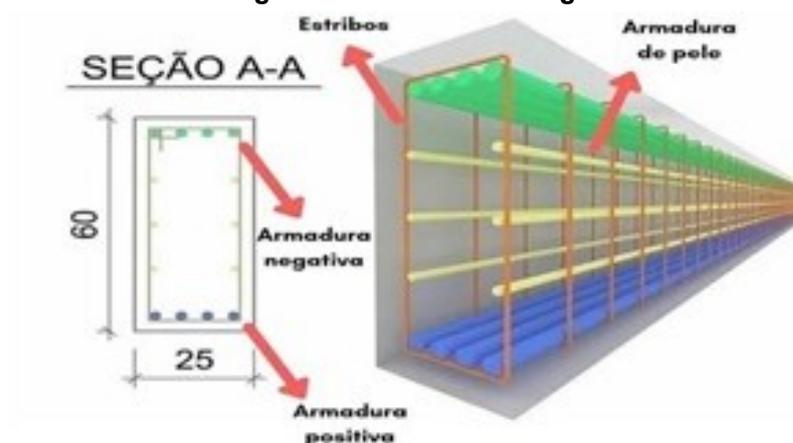
Figura 3 – Armadura de viga

Vigas são elementos horizontais que distribuem as cargas recebidas pelos pilares, transmitindo-as para os apoios. São essenciais para a redistribuição de esforços e manutenção da integridade estrutural. Conforme estudo de Oliveira e Santos (2020), o dimensionamento correto das vigas, levando em conta os esforços de flexão e cisalhamento, é crucial para a resistência e estabilidade da estrutura como um todo. Dimensionamento esse levando em consideração a armaduras negativas e positivas conforme solicitados pela estrutura, conforme ilustrado na Figura 3.

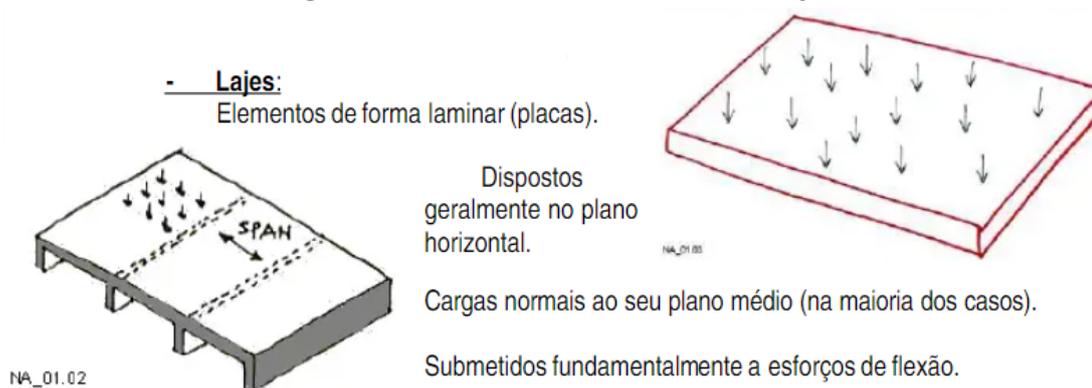
Figura 4 – Distribuição de esforços em lajes

Lajes são os elementos horizontais que cobrem e protegem os espaços internos da edificação, recebendo cargas de uso, como mobiliário e pessoas. Segundo estudo de Carvalho *et al.* (2019), o dimensionamento correto das lajes deve considerar não apenas a capacidade de suportar cargas, mas também a distribuição dessas cargas para os elementos estruturais adjacentes, garantindo a estabilidade e uniformidade da estrutura, as cargas destas estruturas estão distribuídas em todo o seu entorno, conforme Figura 4.

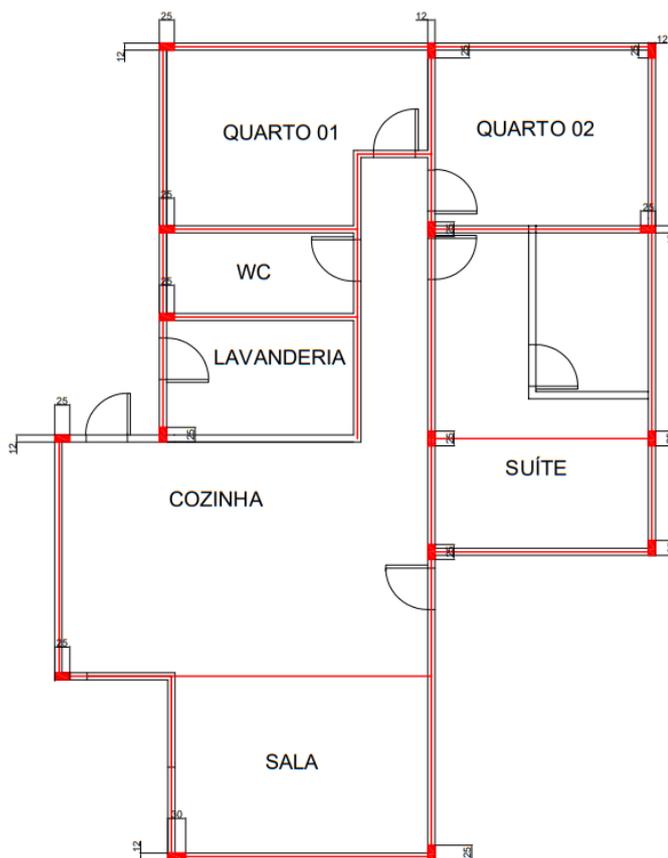
**Figura 8 – Vigas e pilares executados**

Durante verificação *in loco*, procedeu-se à elaboração do projeto estrutural com base nas constatações identificadas, ilustrado na Figura 8.

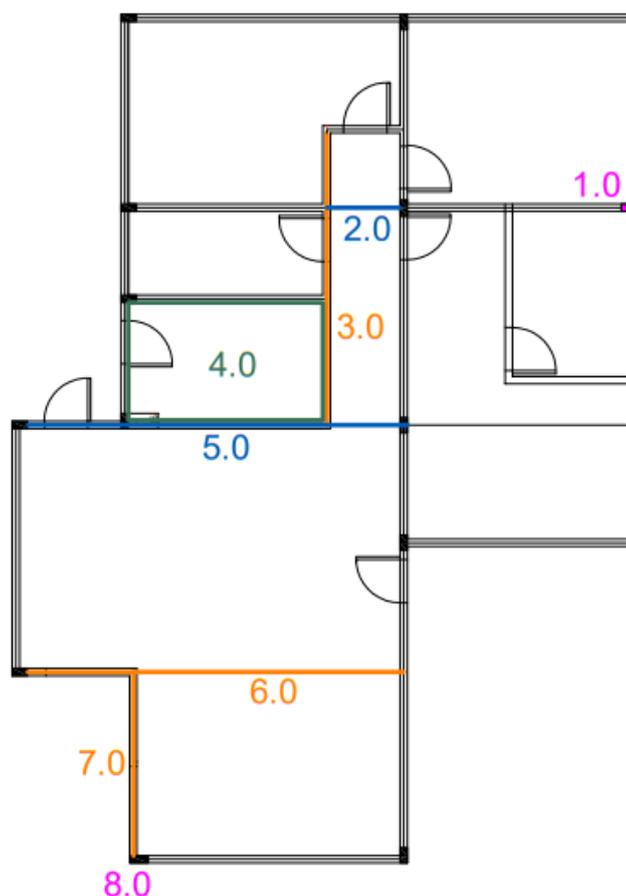
**Figura 9 – Falhas de Execução**

Ao confrontar as constatações com o projeto original, foram identificadas oito falhas de execução, evidenciadas na Figura 9 e detalhadas na Tabela 1.

Nomenclatura	Tipo de elemento afetado	Descrição da falha
1.0	Pilar	Pilar com falha na concretagem
2.0	Viga	Viga não executada
3.0	Viga	Viga terminando sob tijolos
4.0	Laje	Laje apoiada na alvenaria
5.0	Viga	Viga não executada, laje apoiada os tijolos
6.0	Viga	Viga com vão de 4,22 m com base de 14 cm e altura de 9 cm
7.0	Verga	Verga em "L" executada com treliça apresentando fissuras
8.0	Pilarete	Pilarete platibanda com falha na concretagem

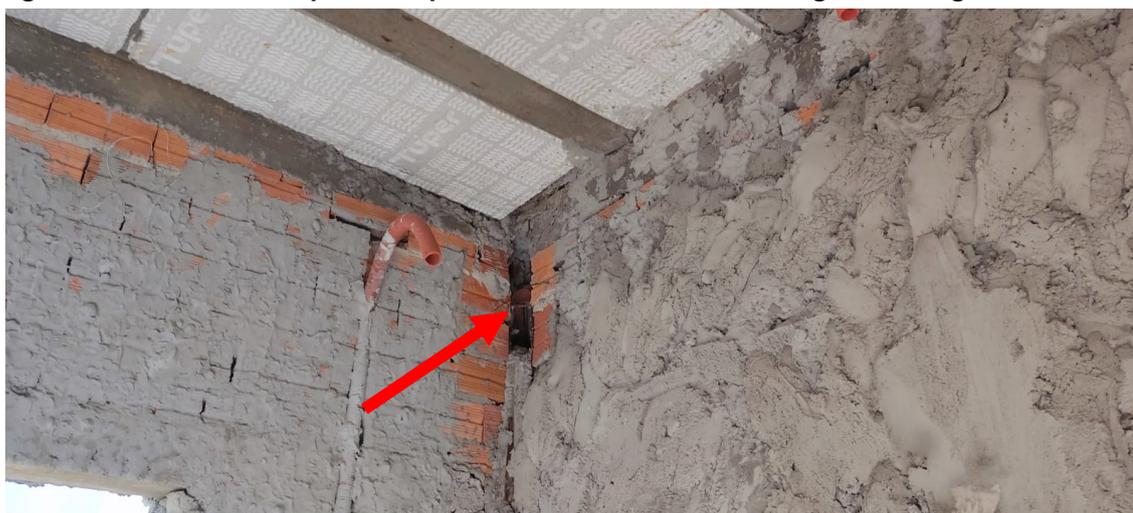
**Figura 10 – Armadura exposta no pilar e deficiência na concretagem visão geral - Falha 1.0**

Além disso para garantir um bom adensamento é necessário prever no detalhamento da disposição das armaduras espaço suficiente para entrada da agulha do vibrador. Tratando de riscos e evolução da corrosão do aço se aborda que a armadura principal depende essencialmente da qualidade e da espessura do concreto de cobertura da armadura.

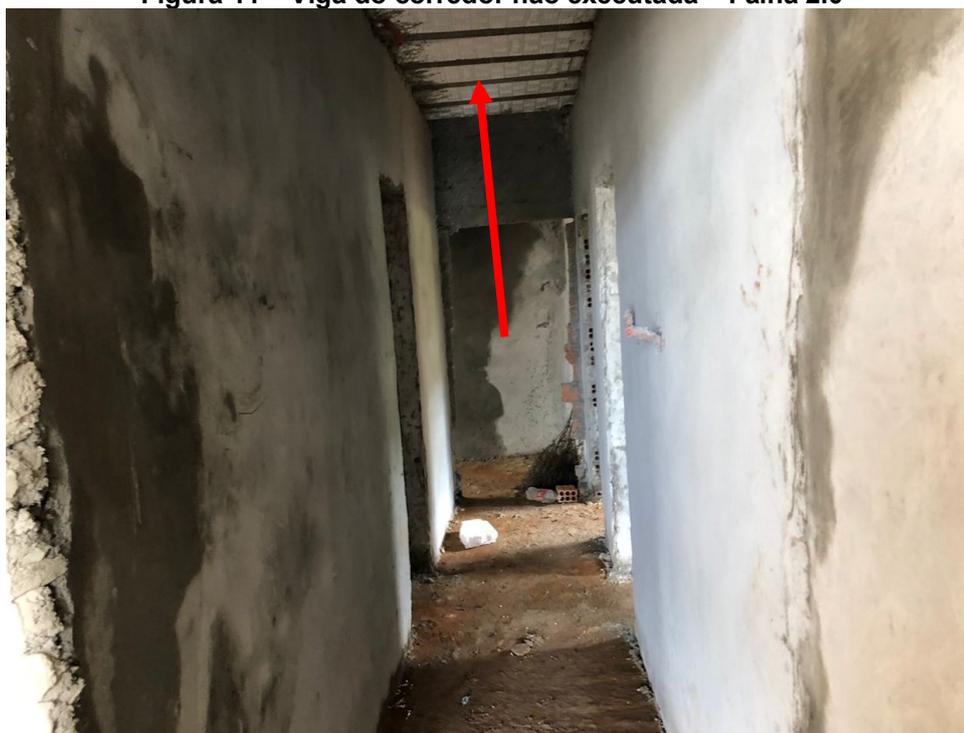
**Figura 11 – Viga do corredor não executada – Falha 2.0**

A falha 2.0, o corredor foi executado sem considerar a viga que deveria interligar, segundo o projeto estrutural, o fim da viga do banheiro com o pilar em frente do corredor, o que não é observado conforme destacado na Figura 11.

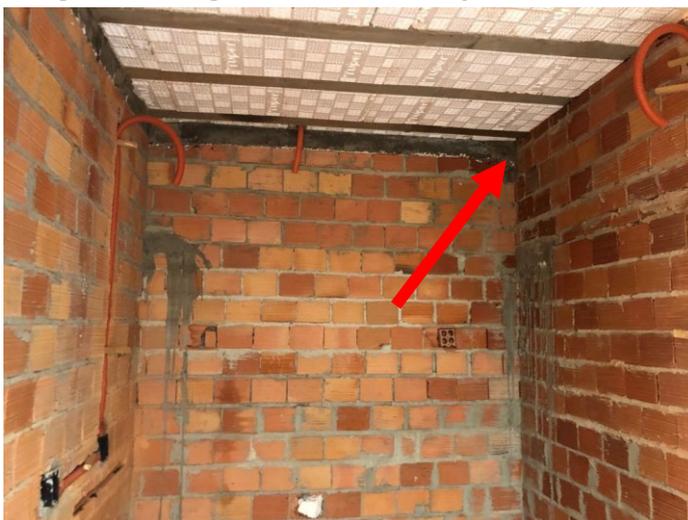
**Figura 12 – Viga finalizando nos tijolos – Falha 3.0**

Tratando das falhas 3.0, 4.0 e 5.0 no ambiente da lavanderia, pode-se observar a falha 3.0, viga terminando sob os blocos cerâmicos não estrutural da alvenaria, conforme ilustrado na Figura 12. A respeito da falha 4.0, laje apoiada diretamente na alvenaria, e falha 5.0, viga não executada com laje apoiada diretamente na alvenaria de tijolos podem ser observados na Figura 13. Como esta viga dos fundos possui suas extremidades apoiado diretamente no encontro da parede de canto na lavanderia, isto causa uma carga excessiva sobre a alvenaria a qual não é dimensionada para suportar.

A NBR 15696 destaca que “peso de todos os elementos da estrutura de concreto a serem suportados pela estrutura do escoramento, tais como lajes, vigas, paredes, capitéis etc”. Neste caso não obedecendo a especificação com a viga sendo apoiada numa parede não estrutural.

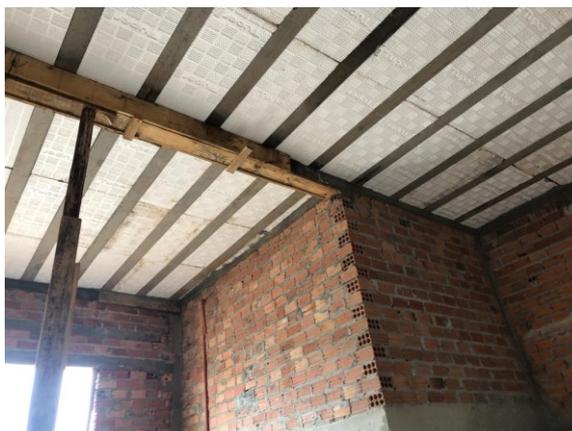
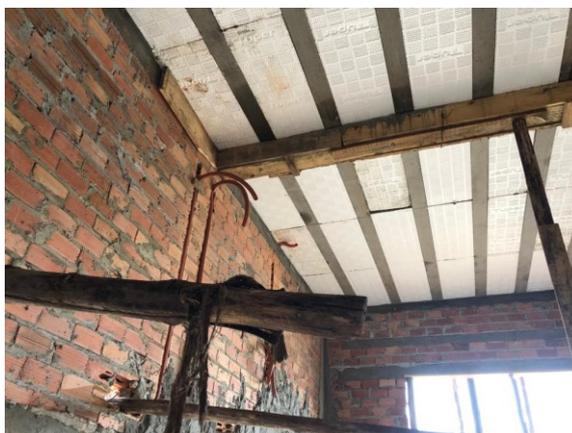
Abordando a falha 6.0, trata-se de uma viga com vão de 4,22 metros, executada com base de 14 cm e altura de 9 cm, conforme ilustrado nas Figuras 14 e 15. Neste caso o alerta do subdimensionamento da viga é ainda mais alarmante devido ao vão com extensão elevada.

**Figura 14 - Viga com vão de 4,22 metros com base de 14 cm e altura 9 cm extremo com verga em L – Falha 6.0**

**Figura 15 – Viga com vão de 4,22 metros com base de 14 cm e altura 9 cm – Falha 6.0**

A NBR 6118/2014 especifica, no item 13.2.2 que a largura mínima ( $b_w$ ) da base ( $b_w$ ) da seção de vigas deve ser de 12cm (15cm para vigas-parede). Neste caso a viga atente a largura mínima estabelecida pela norma. Tratando então da altura da viga, é necessário considerar inicialmente um vão para a viga, no caso a distância entre os centros dos pilares de apoio (422 cm). Assim, a altura da viga pode ser adotada pela equação 1 como:

6.0	<i>Viga com vão de 4,22 m com base de 14 cm e altura de 9 cm</i>	Muito alto/ 0,80	Muito alto/ 0,80	Muito alto / 0,80	Muito alto / 0,80	<b>3,2</b>
7.0	<i>Verga em “L” executada com treliça apresentando fissuras</i>	Muito alto/ 0,80	Muito alto/ 0,80	Muito alto / 0,80	Muito alto / 0,80	<b>3,2</b>

Quanto a falha da viga 6.0, executada com dimensões inferiores, é necessário ancorar toda a estrutura de forma a permitir realizar o reforço mediante aumento de seção transversal, segundo estudo de Reis (1998), deve-se realizar o apicoamento da estrutura a ser reforçada até encontrar os estribos da viga original, onde serão fixadas as novas armaduras transversais, dimensionadas para suportar adequadamente os esforços da estrutura, ainda conforme o mesmo autor, a nova armadura deve-se dispor o mais próximo possível da original, sendo fixada através de estribos, sendo necessária a realização de furos na parte superior da viga para a passagem destes estribos, e por fim a concretagem do elemento estrutural conforme ilustração da Figura 20.

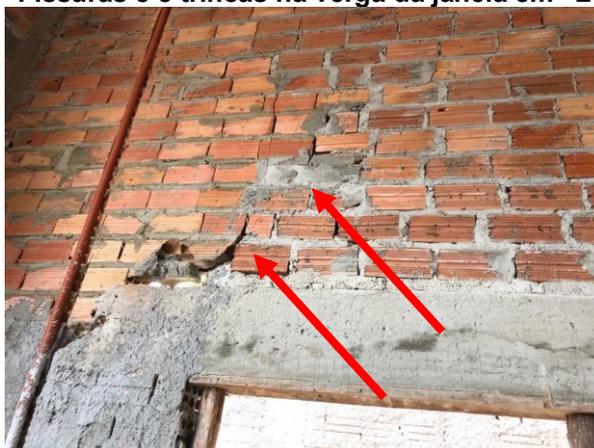
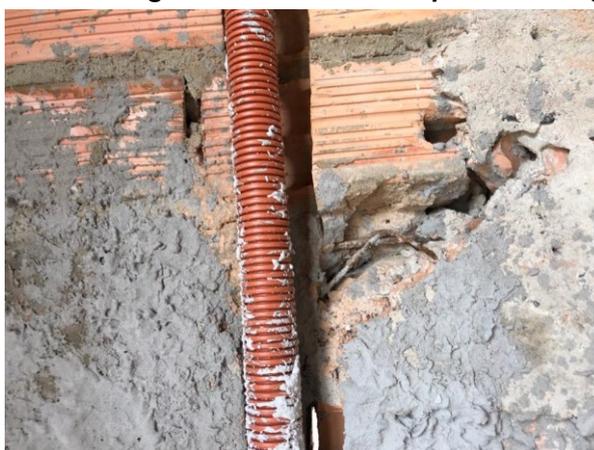
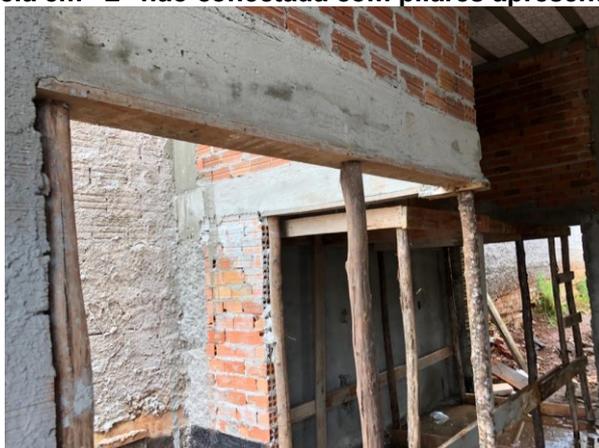
Tratando da falha 7.0, situada em uma janela em “L”, onde sua verga tem o papel de sustentar uma alvenaria superior a ela de 1,50 metros de tijolos acima. Com esta verga feita de treliça e não é conectada ao pilar. Nesta região, os elementos construtivos apresentam trincas desde o momento da construção, como é possível observar nas Figuras 16, 17 e 18. Relatando neste caso o mesmo problema da falha 1.0.

**Figura 16 – Fissuras e e trincas na verga da janela em “L”– Falha 7.0**

**Figura 17 – Falha na concretagem com armadura exposta da verga da janela em “L”**

**Figura 18 - Verga da janela em “L” não conectada com pilares apresentando trincas – Falha 7.0**

Tratando-se da verga em “L” da falha 7.0 devido a elevada carga sobre ela, ocasionada pelo pé direito duplo, a demolição da verga se faz necessária, com uma nova execução com armadura adequada e ligando adequadamente até as vigas laterais. Por ser executada posteriormente, terá dificuldade de transmitir os esforços para os demais elementos estruturais, sendo realizada a inclusão de um pilar no ponto de encontro perpendicular, a fim de distribuição de esforços, além de reforço da parte de estrutura e alvenaria já danificadas.

armadura original. 4. Execução da concretagem, com todo o processo completo de execução, com montagem de forma, escoramento e por fim a concretagem	
7.0	Verga em "L" executada com treliça apresentando fissuras	<ol style="list-style-type: none"> <li>1. Ancorar completamente a laje de forma a permitir refazer essa estrutura;</li> <li>2. Demolição da verga para execução de uma nova com a ferragem necessária;</li> <li>3. Demolição da alvenaria necessária para inclusão de um pilar no ponto de encontro perpendicular</li> <li>4. Demolição do piso no local do pilar para inclusão de nova sapata</li> <li>5. Execução do novo pilar e verga, com todo o seu processo completo de execução, com lançamento da armadura, montagem de forma e por fim concretagem</li> <li>6. Refazer a alvenaria danificada</li> </ol>	R\$3.600,00

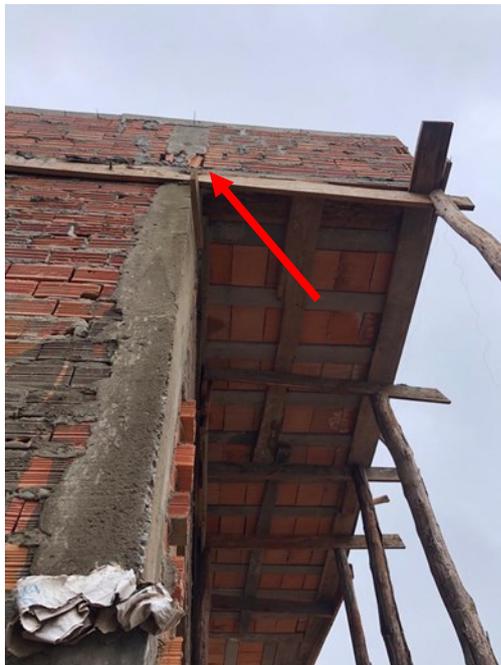
**Figura 19 – Pilarete de platibanda exibindo falha na concretagem – Falha 8.0**

Finalizando as falhas apontadas, na falha 8.0, tratando um pilarete da platibanda exibindo falha de concretagem, contando com sua base composta por tijolo, conforme Figura 19.
