**ANÁLISE ESTRUTURAL COM O PROGRAMA TQS DE EDIFÍCIO EM CONCRETO
ARMADO COM PILARES EM DESAPRUMO**

**STRUCTURAL ANALYSIS WITH THE TQS PROGRAM OF REINFORCED
CONCRETE BUILDING WITH OUT OF PLUMB PILLARS**

Trabalho de conclusão de curso de graduação
apresentado como requisito para obtenção do título de
Bacharel em Engenharia Civil da Universidade
Tecnológica Federal do Paraná (UTFPR).
Orientador: Prof. Dr. Luiz Antonio Farani De Souza.

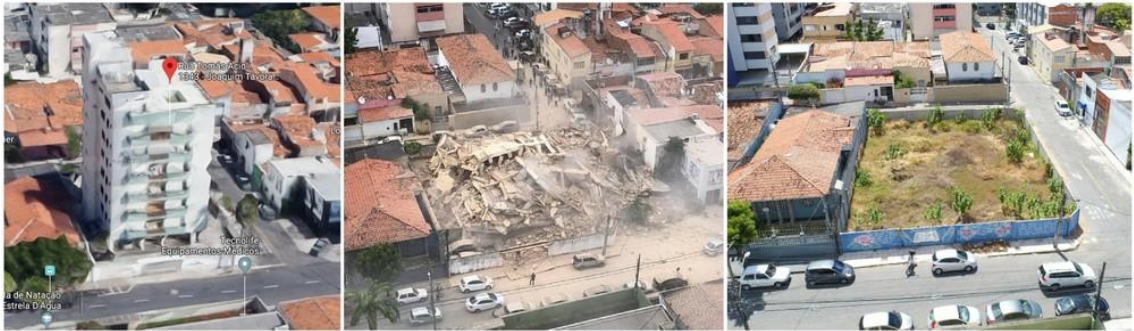
Figura 1 - Desabamento do edifício em Fortaleza.

O presente trabalho visa contribuir com as pesquisas no que tange ao desalinhamento de pilares em edifícios de concreto armado. A escolha por esse tema se justifica pela carência de pesquisas nessa área, podendo contribuir para a criação de uma solução segura para tal imperfeição e evitar tragédias, como a do colapso do edifício em Fortaleza durante uma obra de reparo nos pilares da garagem como mostra a Figura 1 (FREITAS, 2021).

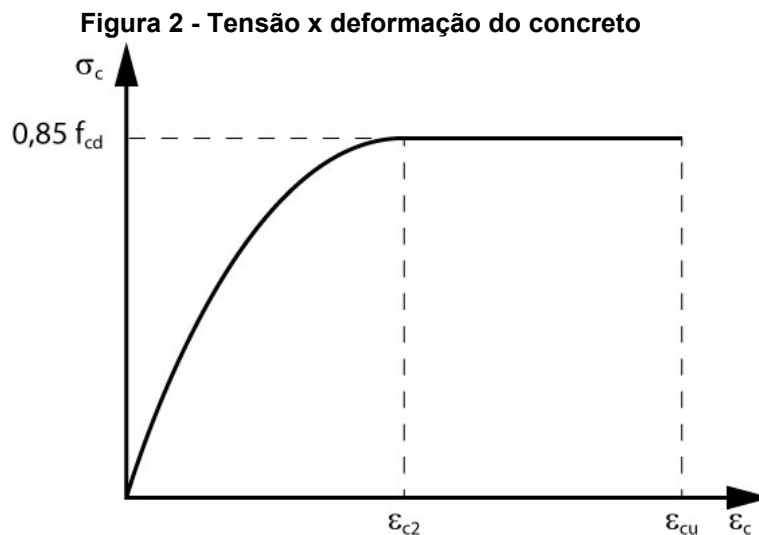
A maneira mais fácil de se verificar tal característica, é observando seu gráfico de tensão x deformação. Quando esse gráfico não apresenta uma reta entre suas duas grandezas, o material é caracterizado como não linear, como mostra a Figura 2.

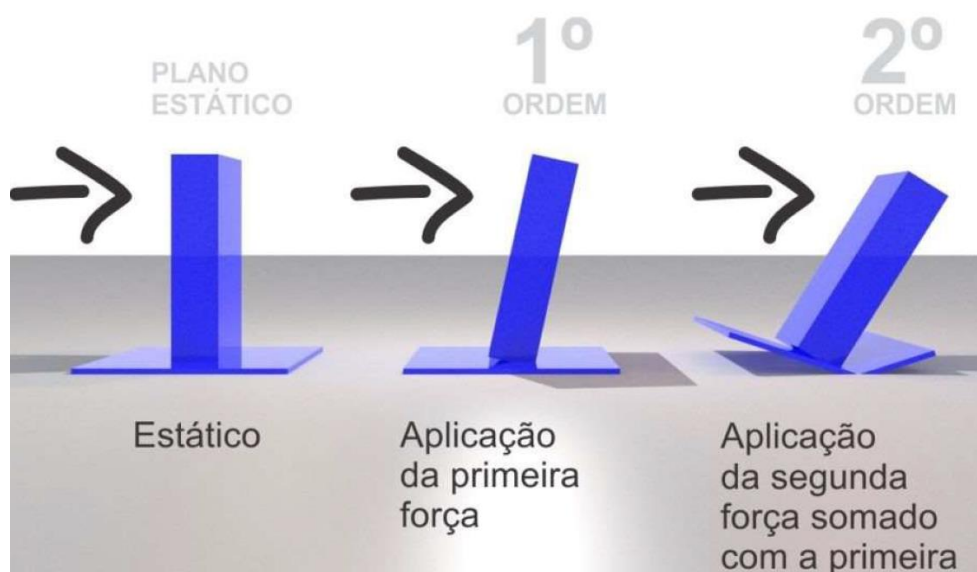
Figura 4 - Demonstração dos efeitos de segunda ordem em um pilar.

A análise desses efeitos podem ser tanto local avaliando um elemento, quanto global, já que esses deslocamentos podem ter um efeito direto no desempenho da estrutura. Na Figura 4 pode-se observar as consequências de não se considerar os efeitos de segunda ordem.

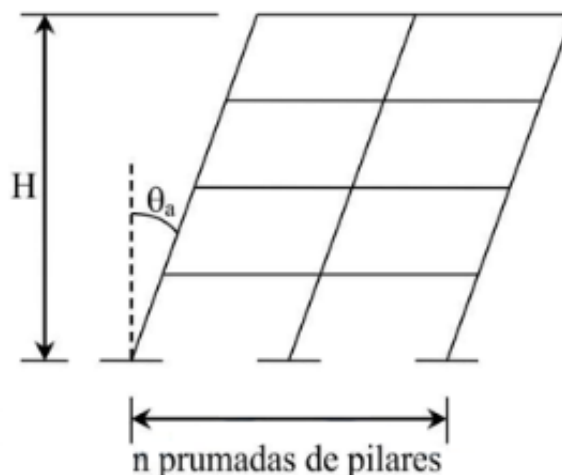
Figura 7- Imperfeições geométricas globais.

Em decorrência das imperfeições geométricas, para se realizar uma análise global é necessário que se considere um desaprumo global dos elementos verticais, como mostra a Figura 7.

O ângulo θ_a na Figura 7 se refere a um valor de desaprumo do edifício, o qual pode ser calculado por meio das equações (8) e (9).

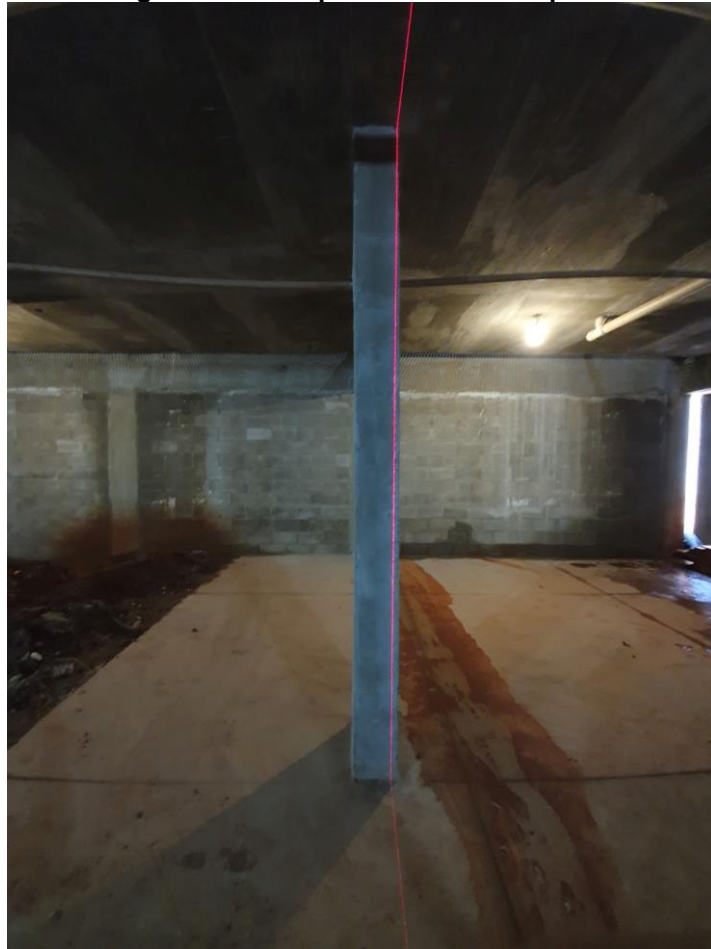
Figura 20 - Desaprumo do eixo do pilar.

Para a consideração do desaprumo, foram inseridos deslocamentos no topo do pilar, com base nos eixos cartesianos, deslocamentos no eixo X e Y, do plano de seção transversal do pilar. A Figura 20 mostra o desaprumo de um pilar em um de seus eixos, tendo-se como referência a linha vertical projetada por um nível a laser.

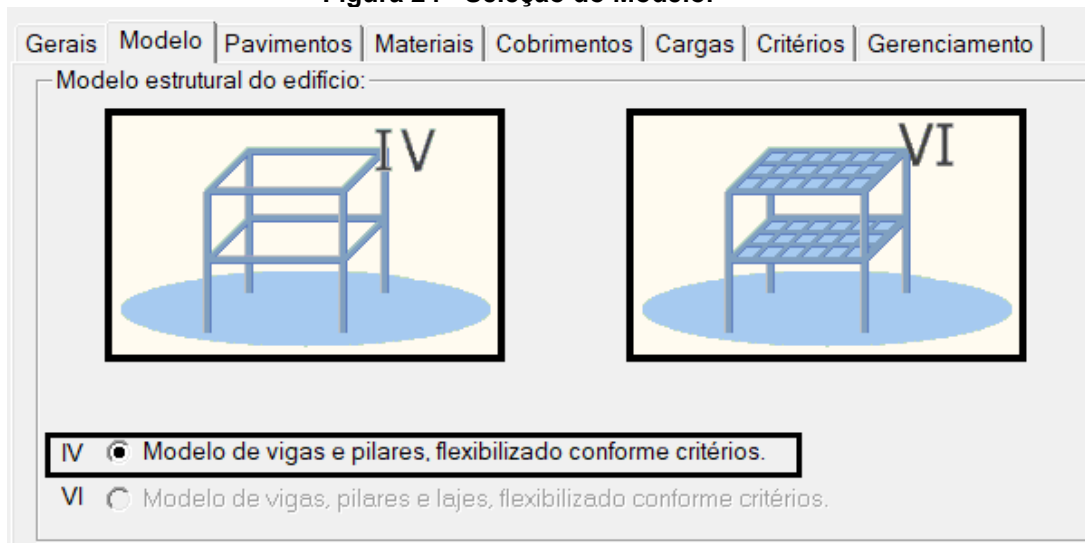
Figura 24 - Seleção do Modelo.

Na janela seguinte, na aba “modelo” foi selecionado o modelo estrutural que servirá como método de análise estrutural do edifício. A Figura 24 mostra que a opção escolhida foi a IV.

Ao selecionar o modelo IV, o TQS não irá considerar a atuação da laje para promover uma maior estabilidade na edificação, atuando como um diafragma para a estrutura. Na versão estudantil o único modelo liberado para utilização é o IV.
