**ANÁLISE DE MANIFESTAÇÕES PATOLÓGICAS EM EDIFICAÇÕES:  
DIAGNÓSTICO E ESTRATÉGIAS PARA MANUTENÇÃO**

**Analysis of Pathological Manifestations in Buildings: Diagnosis and Strategies  
for Maintenance**

Trabalho de Conclusão de Curso de Graduação  
apresentado como requisito para obtenção do título  
de Bacharel em Engenharia Civil, da Universidade  
Tecnológica Federal do Paraná (UTFPR).  
Orientadora: Lucia Bressiani.  
Coorientadora: Manuele Regina Harnisch.

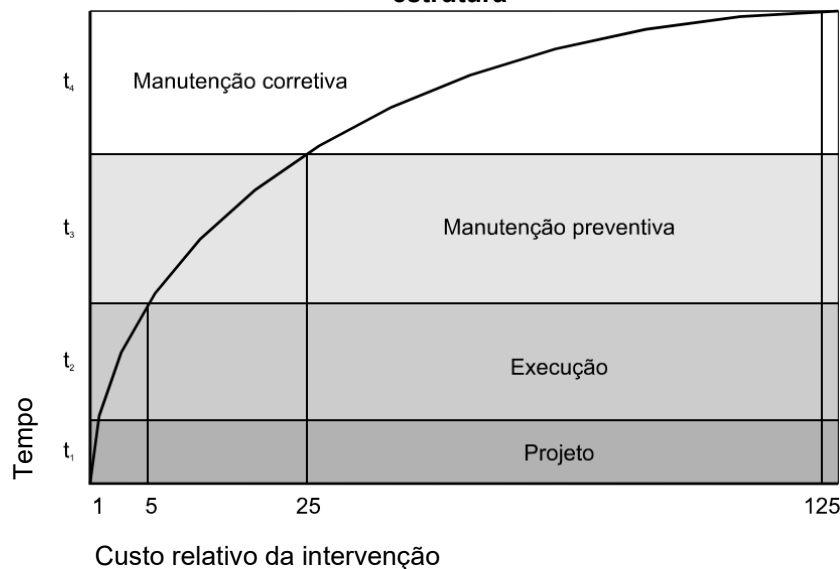
**Figura 1 - Representação da evolução dos custos de manutenção em função da fase da vida da estrutura**

Para ilustrar esse comportamento, apresenta-se a Figura 1, que sintetiza a “lei dos 5”, segundo a qual o custo de intervenção pode multiplicar-se a cada etapa em que a deterioração avança (Helene, 1993).

A Figura 1 reforça que intervenções realizadas na fase de projeto têm custo mínimo, enquanto ações posteriores, durante a execução ou manutenção preventiva e corretiva, podem ser 5, 25 e 125 vezes mais caras (Helene, 1993).

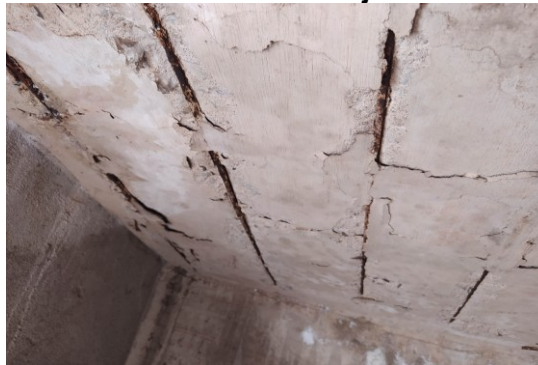
**Figura 3 - Corrosão de armadura da laje fundo de caixa d'água**

A corrosão efetiva é o processo de oxidação eletroquímica do aço em contato com oxigênio e umidade, formando óxidos e hidróxidos de ferro, conhecidos como ferrugem. Essa reação provoca expansão volumétrica, gerando tensões internas que levam à fissuração do concreto, destacamento do cobrimento e perda de seção das armaduras, comprometendo a resistência e a durabilidade da estrutura (Helene et al., 2011). A Figura 3 evidencia processo corrosivo na laje de fundo da caixa d'água elevada, decorrente de falhas na impermeabilização interna.

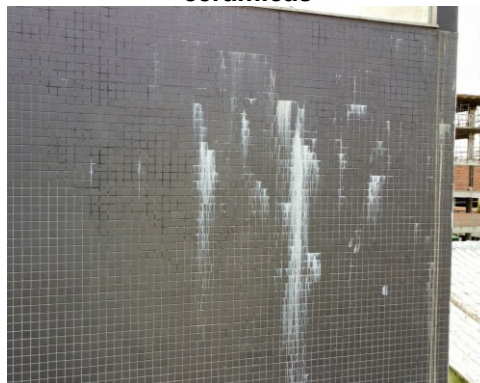
**Figura 4 - Presença de manchas de eflorescência na fachada revestida com pastilhas cerâmicas**

O fenômeno ocorre quando a água penetra em materiais porosos, como argamassas e concretos, dissolvendo os sais solúveis presentes na matriz do material ou no ambiente (Sena et al., 2020). Com a migração da umidade em direção à superfície, esses sais são transportados juntamente com a água e se cristalizam ao entrar em contato com o ar, resultando nas manchas esbranquiçadas visíveis, predominantes em fachadas, conforme ilustrado na Figura 4.

Embora inicialmente a manifestação da Figura 4 se apresente como um problema estético, a presença de eflorescências pode indicar falhas nos sistemas de impermeabilização ou de vedação e, se recorrente, comprometer a durabilidade dos revestimentos ou das estruturas em concreto armado. A cristalização dos sais pode exercer pressão sobre a interface entre o revestimento e o substrato, contribuindo para o seu descolamento ao longo do tempo.

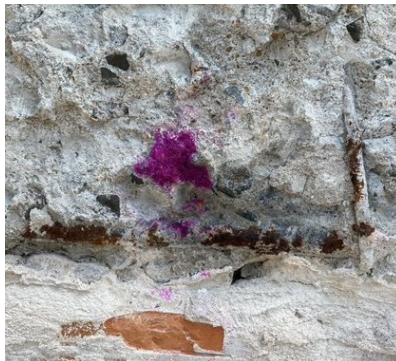
**Figura 7 - Ensaio de carbonatação com aplicação de solução de fenolftaleína em viga de concreto armado recém-fraturada**

A avaliação da profundidade de carbonatação é comumente realizada por meio de ensaios utilizando indicadores ácido-base, como as soluções alcoólicas de fenolftaleína ou timolftaleína, que atuam como indicadores de pH. Tais soluções são aplicadas sobre superfícies recém-fraturadas do concreto, como ilustrado na Figura 7 (IBRACON, 2018; Tasca, 2012).

A ausência de coloração no entorno da armadura da Figura 7 indica o baixo pH do material, evidenciando a perda de alcalinidade e, conseqüentemente, a presença de carbonatação. Essa condição compromete a eficácia da camada de cobertura, tornando a armadura vulnerável à ação de agentes agressivos do meio ambiente.

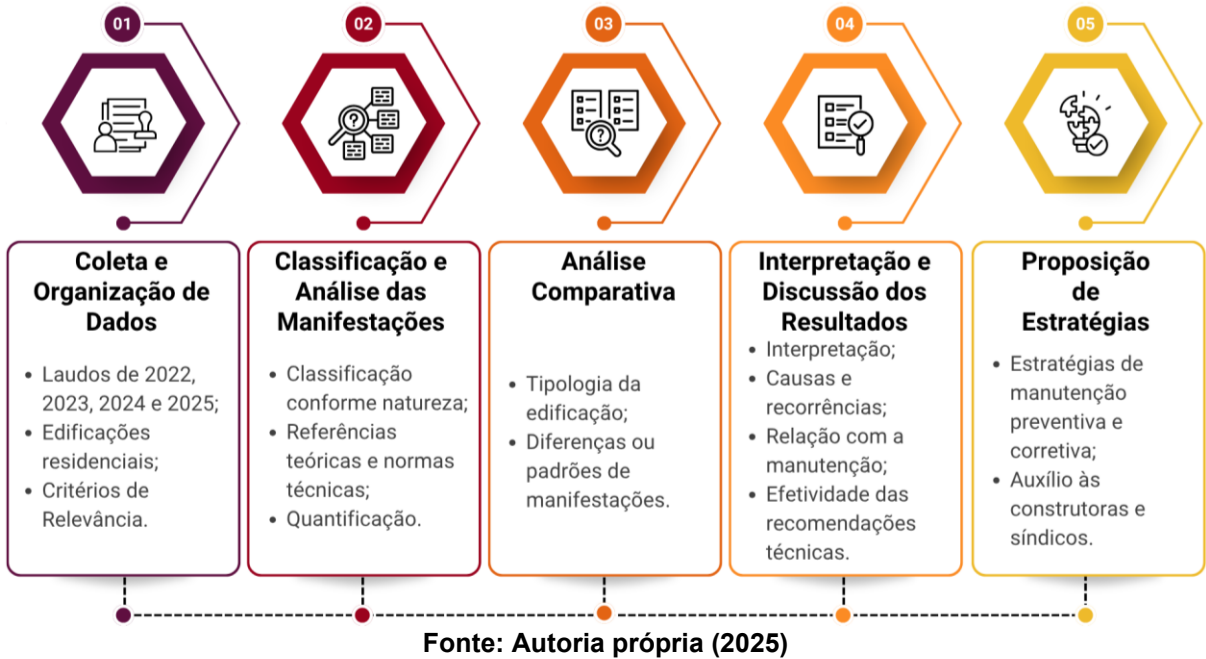
**Figura 8 - Metodologia utilizada para o desenvolvimento do trabalho**

A Figura 8 apresenta de forma esquemática as etapas metodológicas adotadas para o desenvolvimento da pesquisa, organizadas desde a coleta e classificação dos dados até a análise e proposição de estratégias. A seguir, cada uma dessas etapas é detalhadamente descrita, permitindo uma compreensão clara e estruturada do procedimento metodológico empregado.

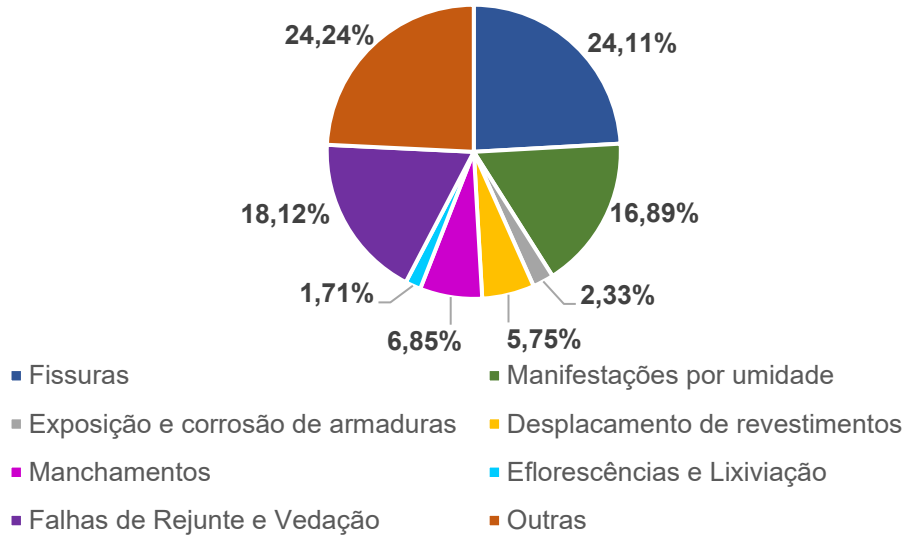
**Figura 9 - Frequência de ocorrência das principais manifestações patológicas**

Para contribuir com a interpretação dos resultados apresentados na Tabela 2, a Figura 9 demonstra o percentual de ocorrências de cada uma das manifestações, bem como as que não se enquadram nas principais apresentadas na revisão.

A análise detalhada dos dados revelados na Tabela 2 e evidenciadas nas Figuras 9 e 10 revela que fissuras foram as manifestações mais frequentes, presentes em 24,11% das edificações, com maior incidência em casas térreas (26,83%) do que em edifícios residenciais (23,20%). Este padrão indica que, independentemente do porte da edificação, as fissuras são prioritárias em inspeções e intervenções preventivas, pois permitem a infiltração de água e agentes externos. Sua forma auxilia no diagnóstico das causas: fissuras diagonais podem estar associadas a recalques diferenciais, as que surgem nos cantos de portas e janelas podem indicar ausência de vergas, enquanto as geométricas tendem a ocorrer por possível deficiência na ligação entre estrutura e alvenaria ou sobrecarga estrutural. Essa distinção auxilia no direcionamento correto da intervenção.

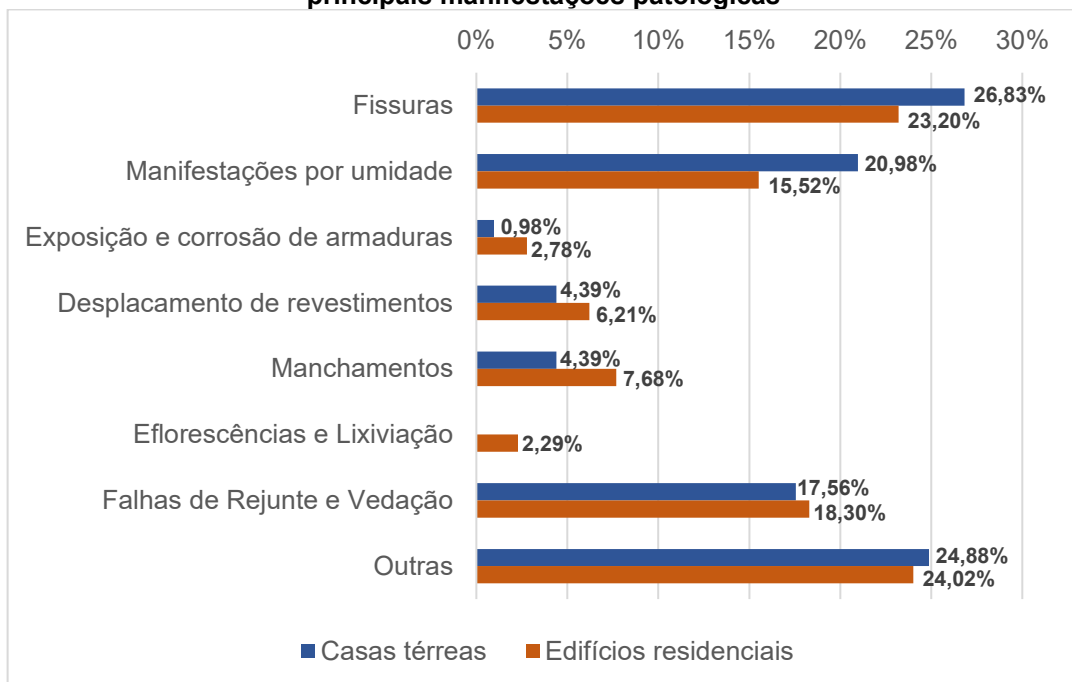
**Figura 10 - Comparação entre casas térreas e edifícios residenciais na ocorrência das principais manifestações patológicas**

Em conjunto, o gráfico da Figura 10 foi elaborado no formato de barras agrupadas, permitindo uma comparação direta entre casas térreas e edifícios residenciais, na ocorrência das principais manifestações patológicas e aquelas que não se enquadram em nenhuma das categorias.

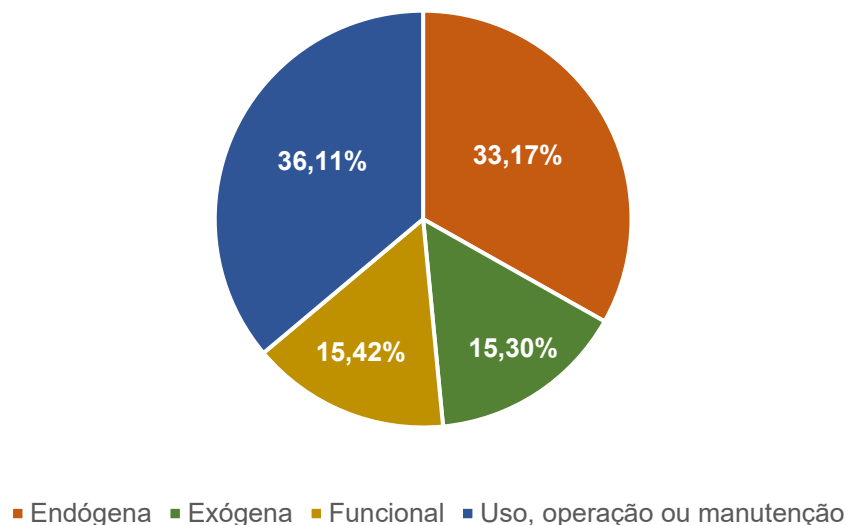
**Figura 11 - Classificação das manifestações patológicas conforme a origem**

Conforme os dados apresentados na Tabela 3 e na Figura 11, a categoria de falhas de uso, operação ou manutenção representou a maior parte das ocorrências, seguida de perto pela origem endógena. Juntas, essas duas categorias somam quase 70% das manifestações encontradas, evidenciando que a maior parte dos problemas está ligada a deficiências no projeto, na execução, ou no cuidado contínuo com as edificações. As origens funcional e exógena apresentaram uma frequência similar, mas significativamente menor.

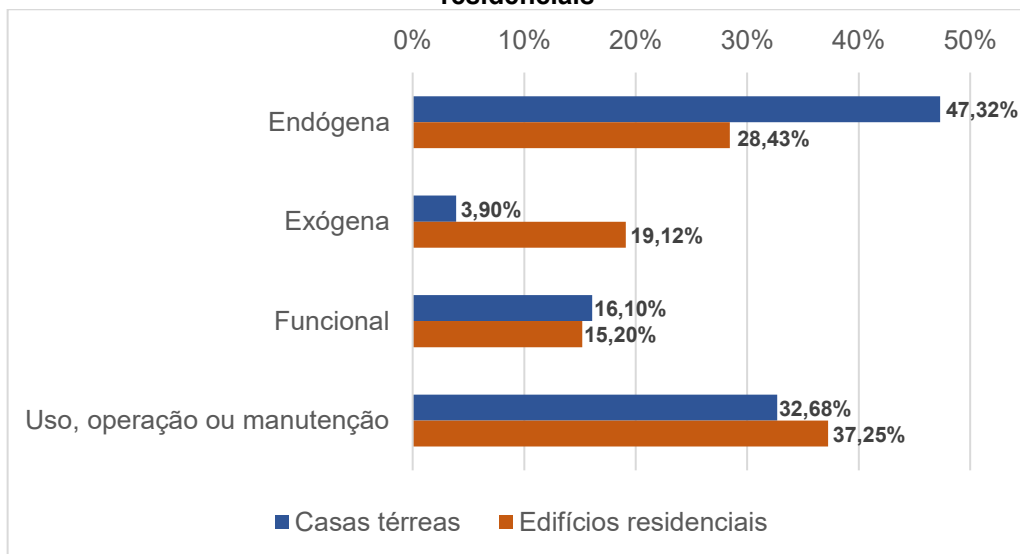
**Figura 12 - Comparação entre a origem das anomalias e falhas em casas térreas e edifícios residenciais**

Na análise comparativa entre as diferentes tipologias, o gráfico da Figura 12 permite visualizar a frequência de origem das manifestações encontradas, evidenciando as particularidades de ocorrência entre casas térreas e edifícios residenciais. Essa representação auxilia na identificação de padrões e discrepâncias entre as duas tipologias, facilitando a comparação direta das causas predominantes e revelando como determinados tipos de manifestações estão mais associados a características construtivas específicas de cada edificação.

A análise segmentada por tipo de edificação, mostrada na Figura 12, revela padrões distintos e relevantes. Para as casas térreas, a origem predominante é a endógena, que representa quase metade das ocorrências (47,32%). Isso sugere que, nesse tipo de construção, problemas intrínsecos como erros de projeto, deficiências de materiais ou falhas de execução são os fatores mais recorrentes. Esse resultado também se relaciona ao perfil das residências inspecionadas, que, em sua maioria, correspondem a edificações relativamente recentes. Em imóveis mais novos, as

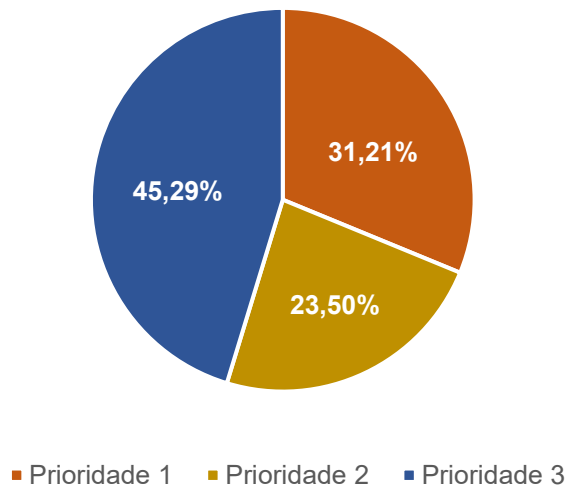
**Figura 13 - Classificação das manifestações patológicas conforme o nível de prioridade**

Para complementar a análise quantitativa apresentada na Tabela 4, a Figura 13 apresenta a distribuição percentual dos graus de prioridade em relação ao total de 817 ocorrências analisadas. Esse recurso gráfico permite observar a representatividade de cada categoria de criticidade no conjunto geral dos dados, facilitando a compreensão sobre a predominância das manifestações que demandam ações imediatas, intermediárias ou planejadas.

Os dados apresentados na Tabela 4 e na Figura 13 revelam que, na totalidade de ocorrências, a categoria de Prioridade 3 (problemas de menor criticidade) é a mais frequente, correspondendo a 45,29% das manifestações. Esse dado aponta para situações que podem ser solucionadas a médio ou longo prazo, demandando intervenções planejadas e estrategicamente direcionadas. Essas soluções, quando planejadas, evitam a progressão das anomalias e gastos maiores no futuro.

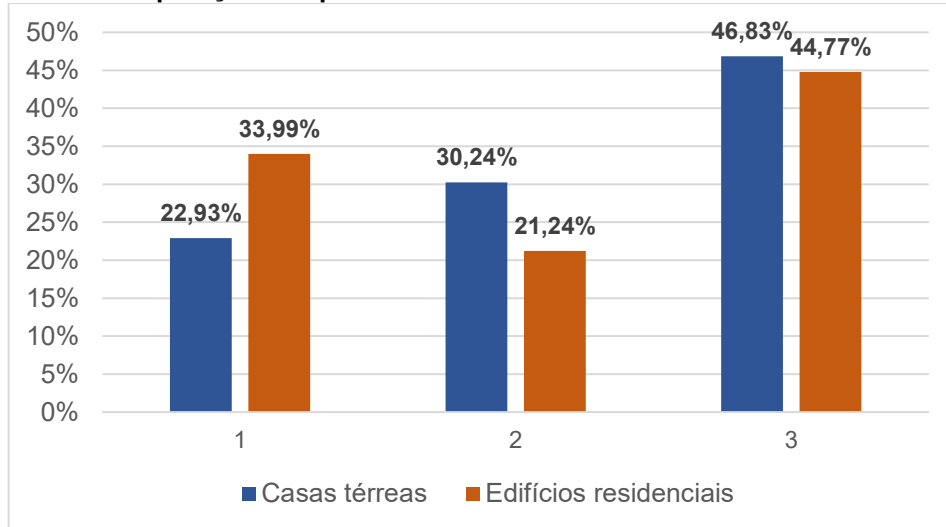
**Figura 14 - Comparação das prioridades entre casas térreas e edifícios residenciais**

de problemas que requerem atenção imediata. Na comparação entre casas térreas e edifícios, o gráfico da Figura 14 foi desenvolvido para visualização dessa análise.

Ao analisar a distribuição por tipo de edificação, surgem diferenças notáveis. Nas casas térreas, a distribuição é mais equilibrada entre as categorias, com o maior percentual de ocorrências sendo de Prioridade 3 (46,83%). A frequência de problemas de Prioridade 1 (22,93%) é a mais baixa do grupo, indicando que as casas analisadas apresentam uma menor proporção de manifestações patológicas de alto risco.

Já nos edifícios residenciais, a predominância de problemas de Prioridade 3 (44,77%) se mantém, mas a taxa de ocorrências de Prioridade 1 se destaca, atingindo 33,99%. Este percentual é significativamente maior do que o observado nas casas térreas, e o maior entre as prioridades nos edifícios após a Prioridade 3. Esse resultado pode refletir a maior complexidade estrutural e de sistemas em edifícios, onde uma falha, como infiltrações em coberturas ou problemas em tubulações coletivas, tende a gerar impactos mais amplos e riscos maiores. A visualização do gráfico da Figura 14 torna evidente essa diferença na distribuição dos problemas críticos entre os dois tipos de edificação.
