**UNIVERSIDADE TECNOLÓGICA FEDERAL DO PARANÁ
PROGRAMA DE PÓS GRADUAÇÃO EM ENGENHARIA CIVIL**

**ANÁLISE DA ADERÊNCIA DA ACESSIBILIDADE DOS
EQUIPAMENTOS URBANOS NA CIDADE DE CURITIBA
À LUZ DA NBR 9050/2015**

DISSERTAÇÃO DE MESTRADO

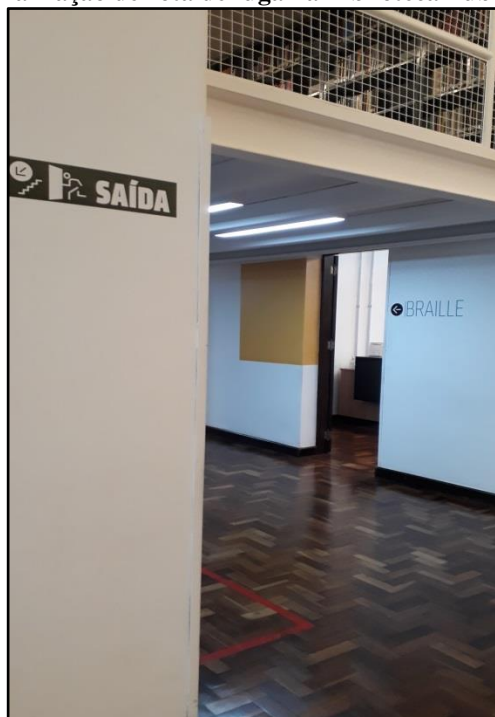
Figura 15: Sinalização de rota de fuga na Biblioteca Pública do Paraná.

A rota de fuga coincide com a rota acessível, porém não há escadas ou elevadores de emergência, apenas sinalização visual de saída, como ilustra a Figura 15. Observa-se, também, na Figura 15 a sala destinada a materiais em braille, onde há funcionários e usuários com deficiência visual, entretanto não há qualquer tipo de informação tátil ou pisos táteis e de alerta.

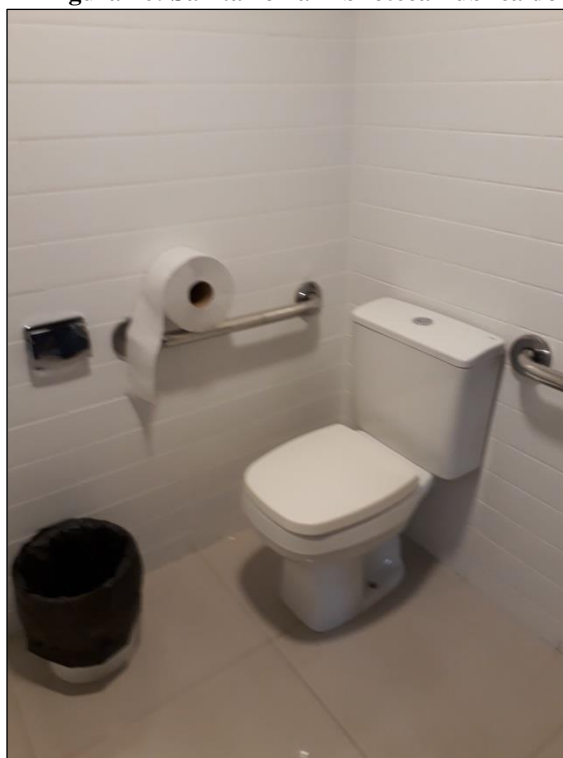
Figura 16: Sanitário na Biblioteca Pública do Paraná

Os sanitários possuem área de circulação de acordo com a norma, mas não dispõem de barras de apoio verticais, nem botão de emergência. Observou-se, também, que o rolo de papel higiênico estava solto, dificultando seu uso por PCD nos membros superiores, como ilustra a Figura 16. O interruptor e a válvula de descarga localizam-se em altura adequada a norma, bem como a bacia sanitária não possui abertura frontal. Os Quadros 38 e 39 ilustram os atendimentos encontrados para a critério “geral” e “bacia sanitária” respectivamente.

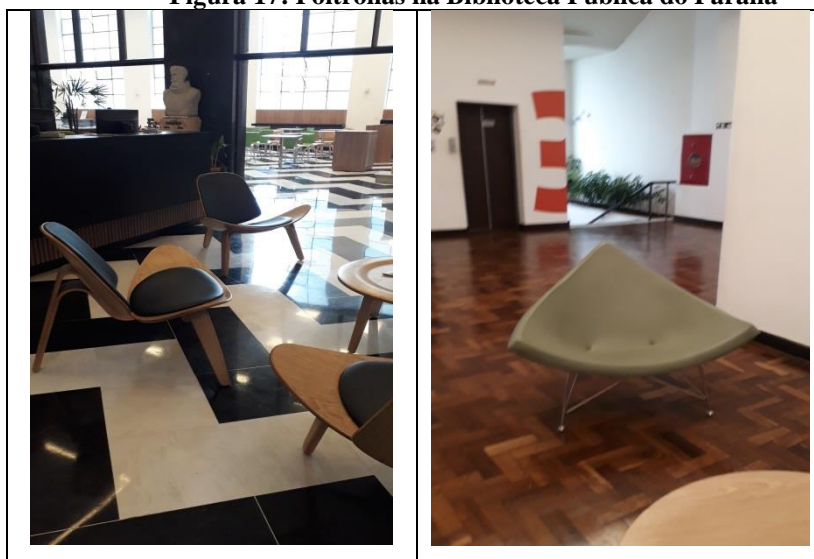
Figura 17: Poltronas na Biblioteca Pública do Paraná

Há variados modelos de cadeiras e poltronas na biblioteca (Figura 17), sendo parte delas com dimensões adequadas às especificações da norma. Em relação ao telefone público observou-se que há um aparelho no andar térreo que permite aproximação, alcance, manipulação e uso, não há cabinas telefônicas na Biblioteca Pública do Paraná. O Quadro 40 descreve os atendimentos encontrados para o critério de mobiliário.

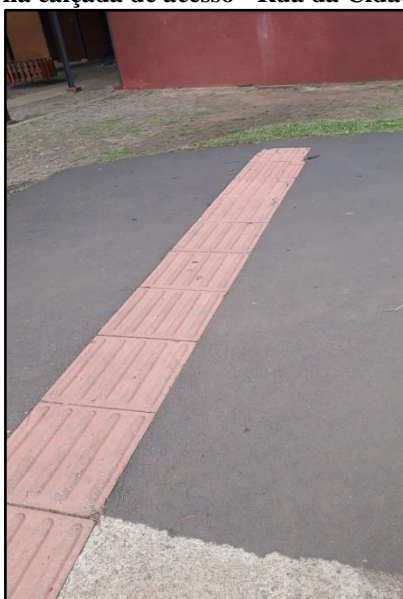
Figura 26: Piso tátil na calçada de acesso - Rua da Cidadania do Pinheirinho.

O Quadro 61 apresenta o atendimento das calçadas de acesso nas Ruas da Cidadania do Boqueirão (RCB), do Cajuru (RCC) e do Pinheirinho (RCP). Nos três equipamentos urbanos analisados as faixas livres das calçadas apresentam superfície regular, firme, estável e não trepidante. Na Rua da Cidadania do Boqueirão não há piso tátil ou de alerta, na Rua da Cidadania do Pinheirinho há piso tátil na calçada de acesso em apenas uma das entradas do equipamento urbano, porém, o piso termina sem alerta e fora da entrada da Rua da Cidadania como ilustra a Figura 26. Na Rua da Cidadania do Cajuru há apenas piso tátil de alerta.

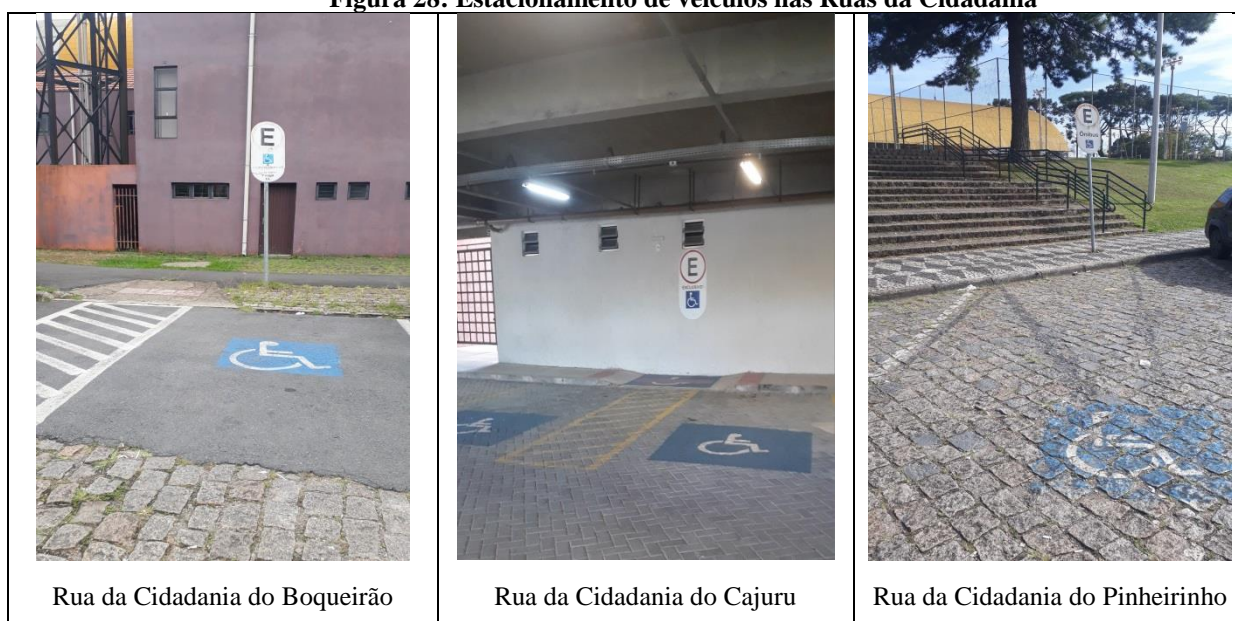
Figura 28: Estacionamento de veículos nas Ruas da Cidadania

Na Rua da Cidadania do Cajuru há estacionamento no interior do equipamento urbano, com 2 (duas) vagas reservadas a pessoas com deficiência. Nas ruas do Boqueirão e Pinheirinho as vagas ficam na área externa. Nos três casos as vagas se localizam a distância inferior a 50 m do acesso a edificação possuem dimensão de acordo com o estabelecido na norma e apresentam sinalização vertical e horizontal como apresenta a Figura 28.

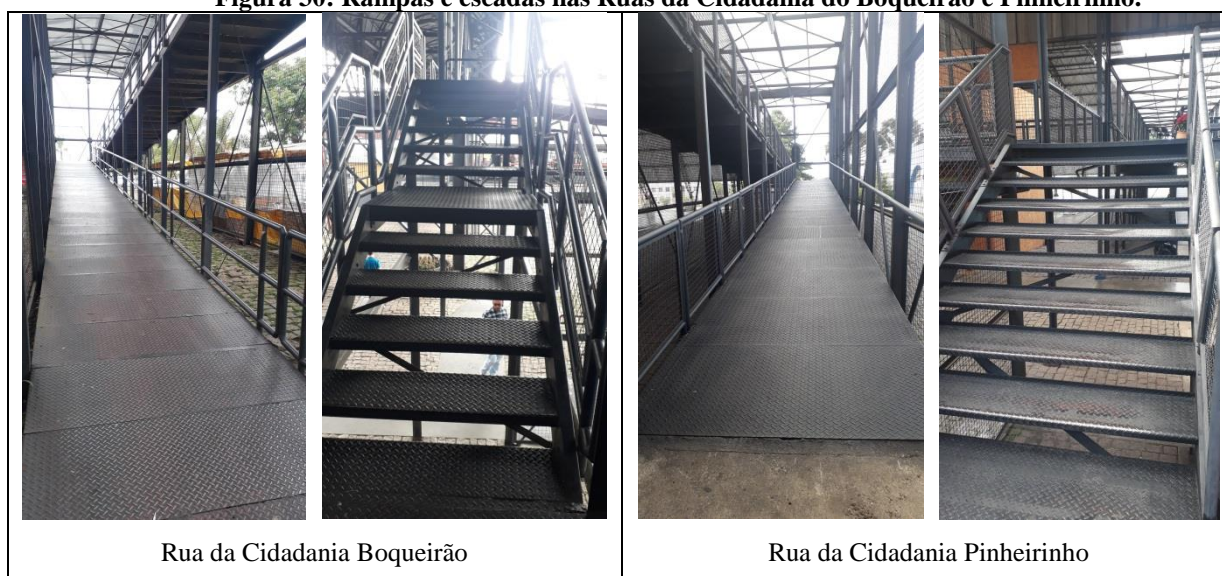
Figura 30: Rampas e escadas nas Ruas da Cidadania do Boqueirão e Pinheirinho.

A Figura 30 apresenta a similaridade das rampas e escadas nas Ruas da Cidadania do Boqueirão e Pinheirinho.

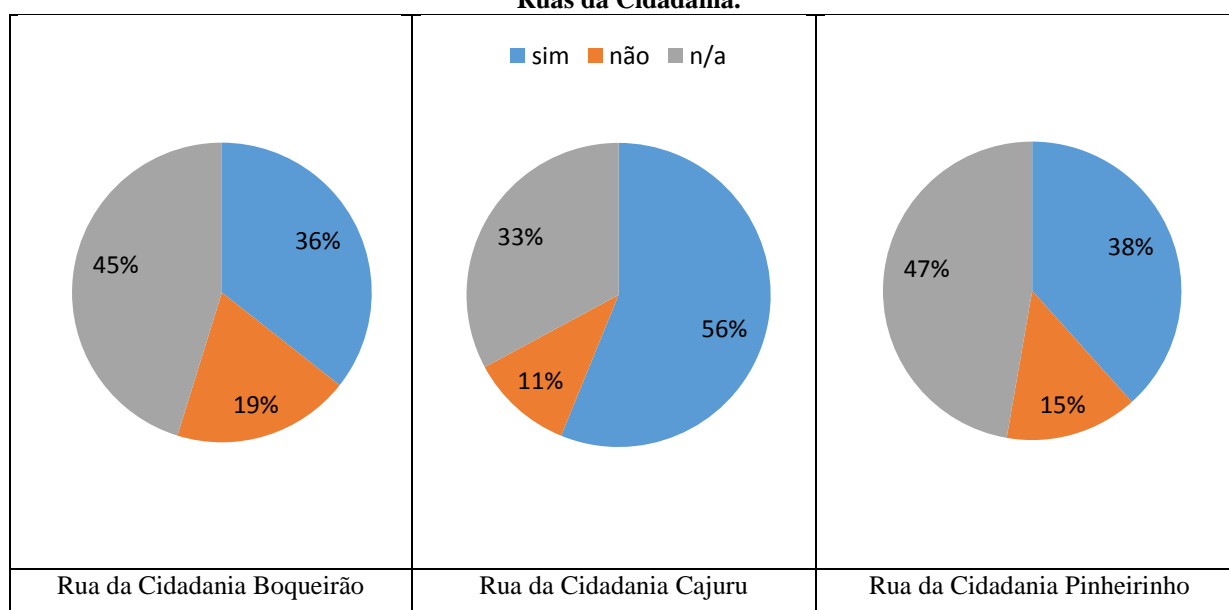
Figura 32: Percentual de acessibilidade dos itens classificados como “sim”, “não” e “n/a” das Ruas da Cidadania.

A Figura 32 apresenta o percentual de aderência da acessibilidade de todos os itens do *checklist*. Observa-se que considerando os itens “não aplicáveis” e “não”, a Rua da Cidadania do Cajuru apresenta a maior taxa de aderência de acessibilidade a NBR 9050/2015 entre as três Ruas da Cidadania pesquisadas, tendo 30 itens a mais classificados como adequados às normas em relação à Rua da Cidadania do Boqueirão.

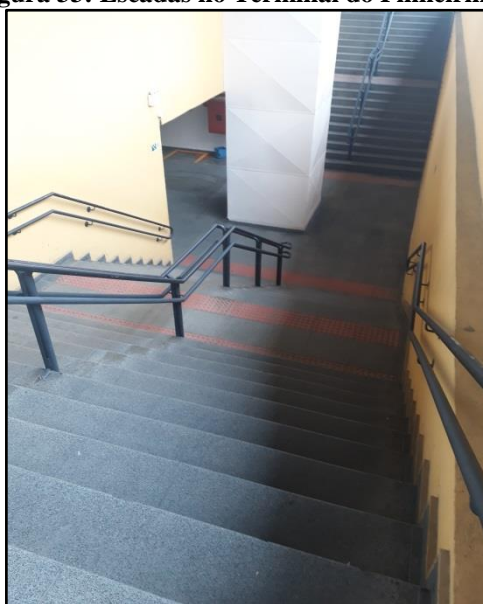
Figura 33: Escadas no Terminal do Pinheirinho.

Os corrimões do Terminal do Pinheirinho satisfizeram as especificações da norma de referência (Figura 33). Porém nos terminais do Capão Raso e Cabral observou-se que não há corrimão em duas alturas como específica a norma. No terminal do Cabral as bordas dos corrimãos não possuem prolongamento de 0,30 m e arredondamento nas extremidades.

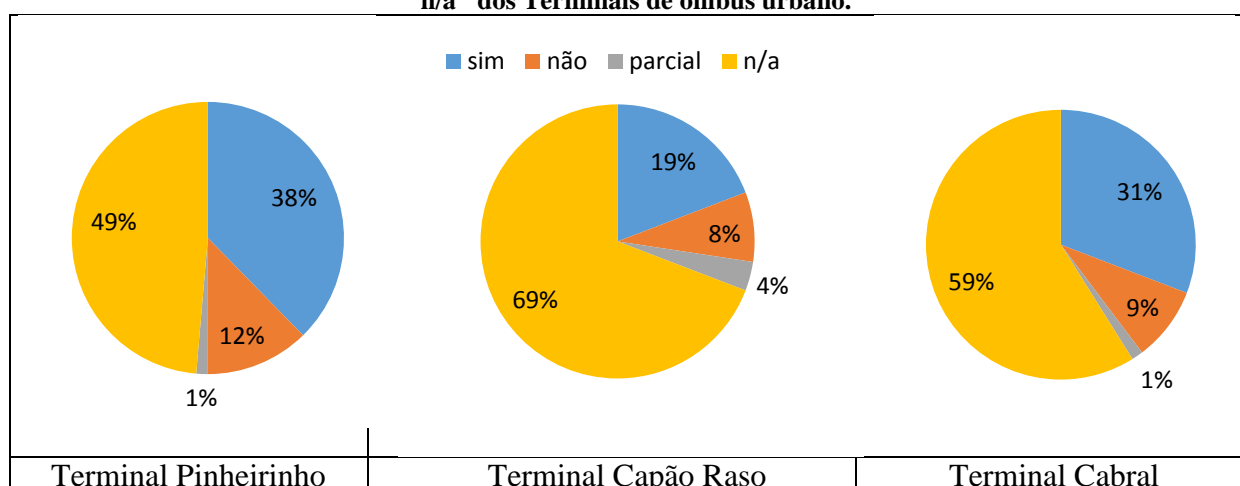
Figura 37: Percentual de acessibilidade dos itens classificados como “sim”, “não”, “parcial” e “n/a” dos Terminais de ônibus urbano.

Considerando todos os itens classificados como “não atendidos” (n/a) tem-se o percentual ilustrado na Figura 37. Nota-se que o percentual de não atendimentos é expressivo em todos os terminais avaliados, entretanto isso não influi diretamente na questão de acessibilidade, uma vez que, sete critérios (passarelas de acesso, plataformas e elevadores de acesso, estacionamento, rota de fuga, vegetação, balcão de atendimento/informações e bebedouros) foram classificados inteiramente como “não aplicáveis” e estes não interferem nas questões de mobilidade e uso do espaço nestes equipamentos urbanos.

Os dados apresentados na Figura 37 mostram que a aderência aos quesitos de acessibilidade, quando avaliada para todos os itens e critérios, decai para menos da metade do que quando se considera os itens classificados como sim, não e parcial.

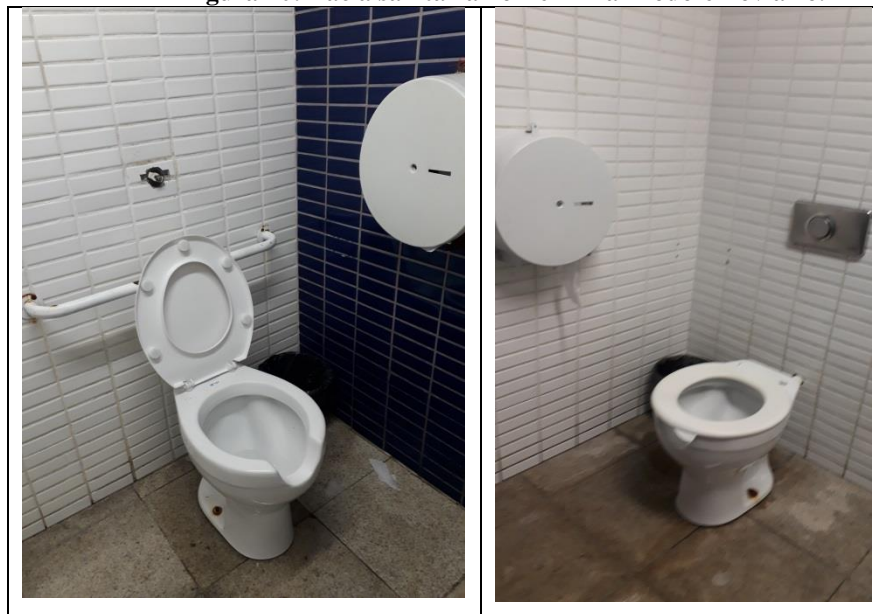
Figura 40: Bacia sanitária no Terminal Rodoferroviário.

Em alguns sanitários há barra de apoio instalada, porém, discordante com a norma em outros não há a instalação de nenhuma barra de apoio, como apresenta na Figura 40.

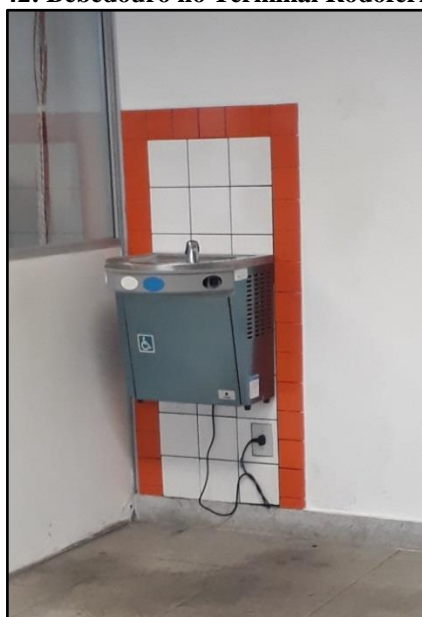
Figura 42: Bebedouro no Terminal Rodoferroviário.

No Terminal Rodoviário há dois modelos de bebedouros, um de uso comum e um sinalizado com o símbolo de deficiência física (Figura 42). Mesmo no bebedouro sinalizado para uso de PCD há apenas uma altura de bica, sendo esta de 1,07 m, não há formas alternativas de bebedouros.
