UNIVERSIDADE TECNOLÓGICA FEDERAL DO PARANÁ
DEPARTAMENTO ACADÊMICO DE CONSTRUÇÃO CIVIL
CURSO DE ENGENHARIA CIVIL

**RETROFIT DE ESTRUTURAS – ÊNFASE ÀS SOLUÇÕES
ESTRUTURAIS COM AÇO**

TRABALHO DE CONCLUSÃO DE CURSO

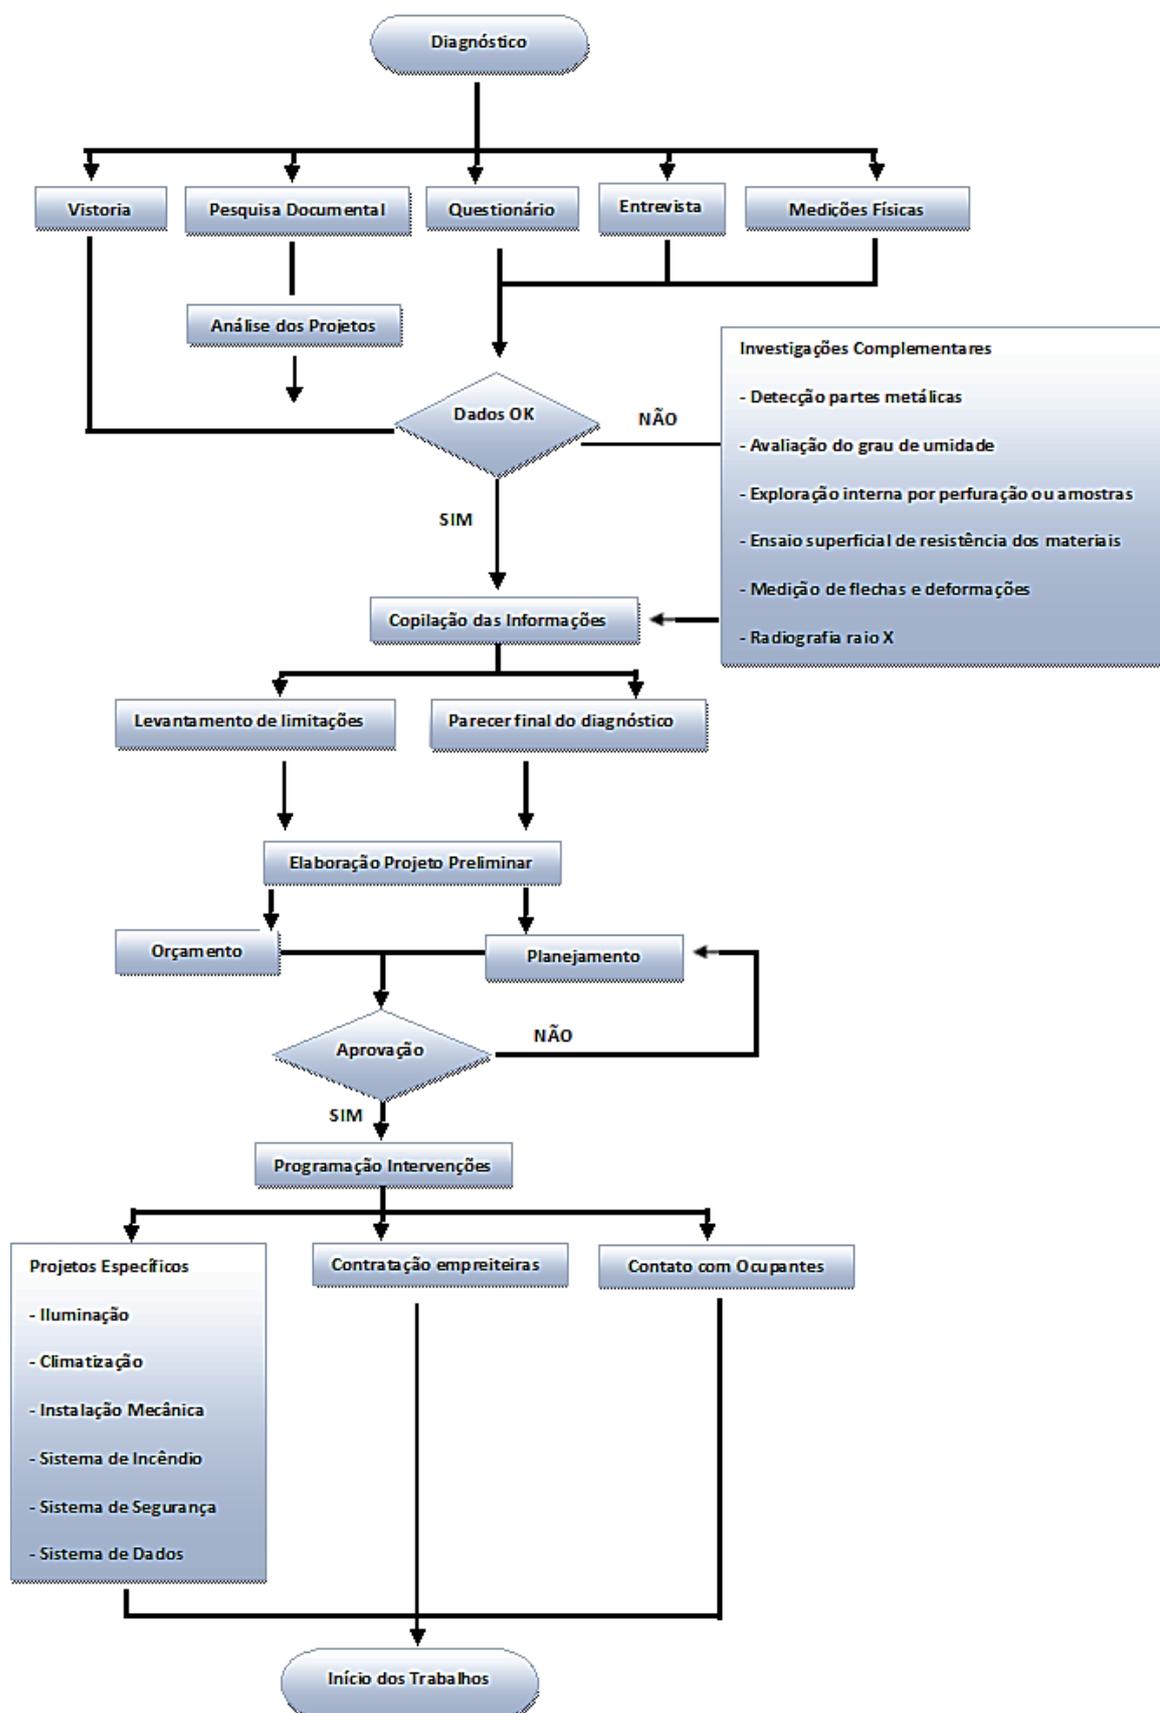
Figura 1 - Fluxograma de um diagnóstico.
Fonte: Adaptado de Gomes (2015).

Após a análise das necessidades apontadas no pré-diagnóstico define-se o diagnóstico em si, que adota uma metodologia que aponte os principais recursos de investigação disponíveis para avaliação, os quais dependem de fatores como custo e tempo, portanto, cabe ao avaliador eleger os mais adequados. Alguns exemplos de recursos utilizados na investigação são: vistoria, pesquisa documental, questionário, entrevistas, medições físicas e investigações complementares.

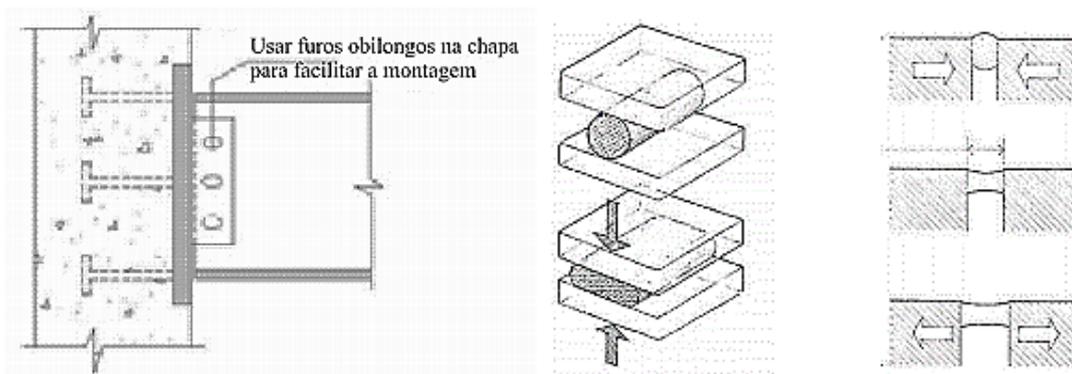
Figura 2 - Exemplo de detalhes construtivos: à esquerda furos oblongos na chapa de ligação para facilitar a montagem e adequar folgas imprevistas, à direita uso de borracha sintética para auxílio na deformação.

A averiguação das cargas atuantes, dos possíveis movimentos que a estrutura sofrerá, da lenta deformação dos materiais e das juntas é de extrema importância, mas as ligações também são protagonistas nesse conjunto. Para evitar possíveis desavenças, é interessante que o arquiteto e engenheiro trabalhem juntos na escolha da ligação que será executada, uma vez que elas interferem na estética mas têm importante função estrutural. A utilização de solda, o formato, tamanho, posição e quantidade de parafusos, chapas de ligação, entre outras, são algumas das escolhas a serem realizadas (MORAES, 2009).

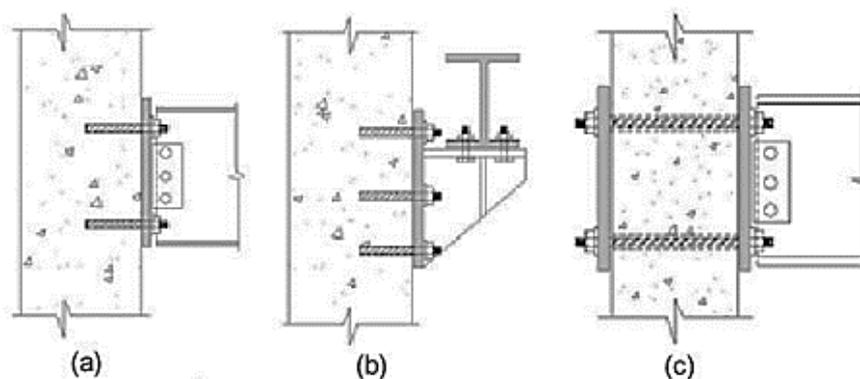
Figura 3 - Fixação por: a) parafusos de expansão, b) parafusos com adesivo químico, c) chumbadores protendidos.

A escolha do tipo de ligação a ser utilizada depende das dimensões dos elementos de concreto onde elas serão fixadas. Em casos de grandes espessuras, com lado maior que 50 centímetros, os parafusos de expansão ou químicos são indicados. Para dimensões menores que 50 centímetros o indicado seria a colocação de chumbadores ou parafusos passantes, pois os mesmos atravessam a seção e são fixados com chapas nos dois lados do elemento. Quando as referidas chapas contornam todo o elemento, recebem o nome de colarinho (BELLEI, 2006).

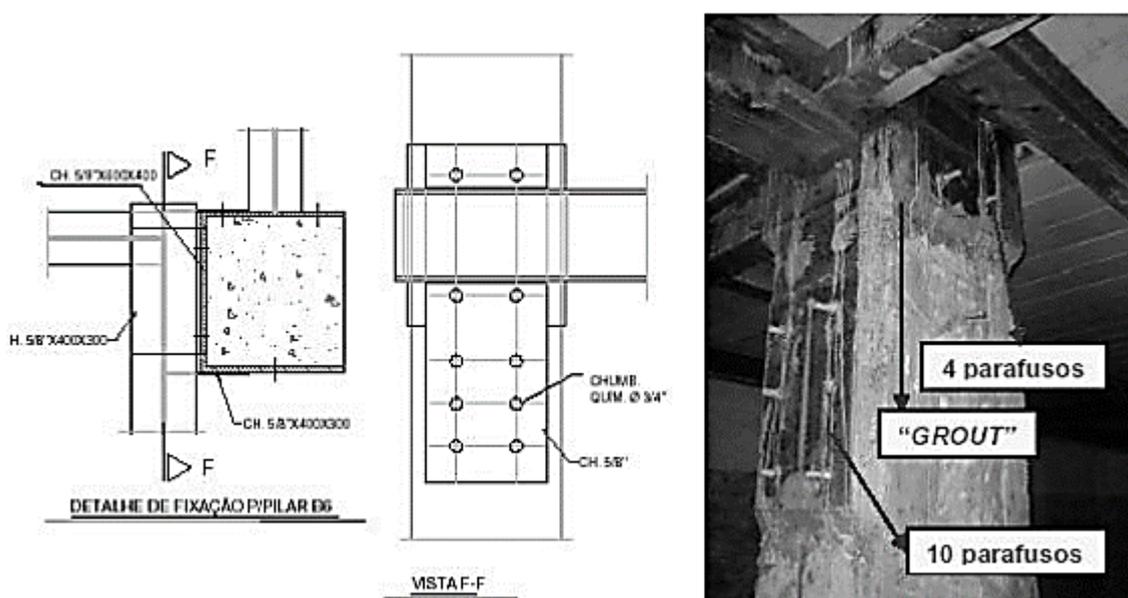
Figura 4 - Exemplo de interface com colarinho metálico em pilar de concreto.

De acordo com Campos et al (2006), um exemplo prático dos artifícios usados no projeto de interfaces de aço e concreto armado é o edifício do Tribunal Regional do Trabalho, no Rio de Janeiro. Nele existia um desalinhamento de até 210 milímetros de alguns pilares de eixos paralelos onde seriam dispostas três vigas, desta maneira, executou-se um berço de apoio da viga principal com chapas de 5/8", e outras chapas, de mesma dimensão, foram implantadas para ligação de outras vigas ao colarinho do pilar. Com essa metodologia, foi eliminada a excentricidade de carga que existia nos chumbadores.

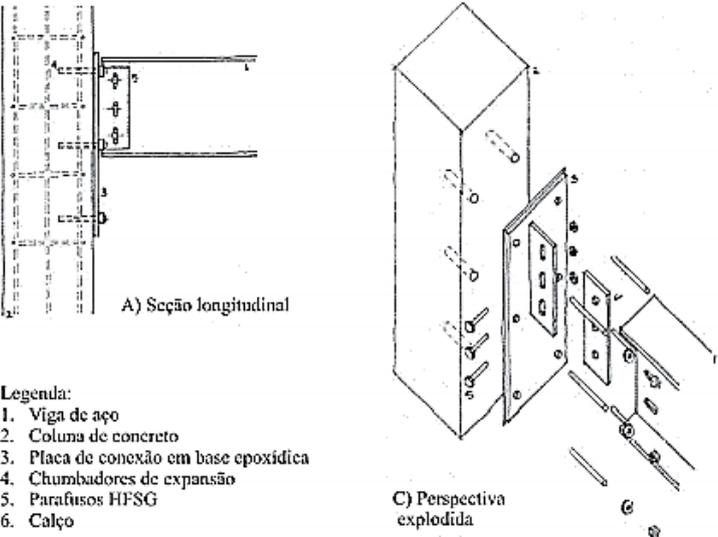
| Tipo de Ligação | Descrição |
|---|--|
| <p>A) Seção longitudinal</p> <p>C) Perspectiva explodida</p> <p>Legenda:</p> <ol style="list-style-type: none"> 1. Viga de aço 2. Coluna de concreto 3. Placa de conexão em base epoxidica 4. Chumbadores de expansão 5. Parafusos HFSG 6. Calço | <p>Viga metálica alinhada ao pilar de concreto e conectada por uma placa de conexão e parafusos.</p> |

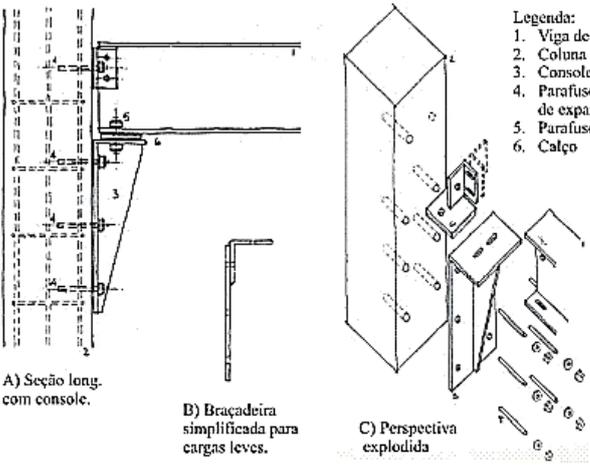
| Tipo de Ligação | Descrição |
|---|--|
| <p>A) Seção long. com console.</p> <p>B) Braçadeira simplificada para cargas leves.</p> <p>C) Perspectiva explodida</p> <p>Legenda:</p> <ol style="list-style-type: none"> 1. Viga de aço 2. Coluna de concreto 3. Console em base epoxidica 4. Parafusos groutados ou chumbadores de expansão 5. Parafusos 6. Calço | <p>Utilização de console metálico no apoio da viga para auxílio na distribuição de cargas ao longo da interface com o pilar.</p> |

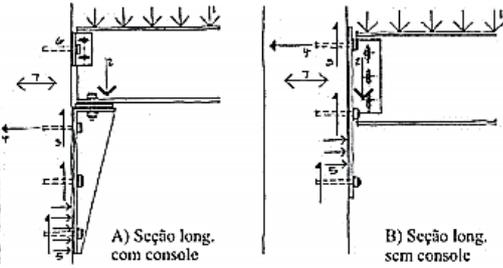
| Tipo de Ligação | Descrição |
|---|--|
| <p>A) Seção long. com console</p> <p>B) Seção long. com console</p> <p>Legenda:</p> <ol style="list-style-type: none"> 1. Carregamento na viga metálica 2. Carregamento na conexão 3. Reação vertical 4. Tração devido à excentricidade 5. Compressão devido à excentricidade 6. Restrição lateral 7. Força de ancoragem (se necessário) por tensão no parafuso ou influência do concreto | <p>Uso de chumbadores de expansão, cuja quantidade determina a capacidade de transferência de cargas.</p> |

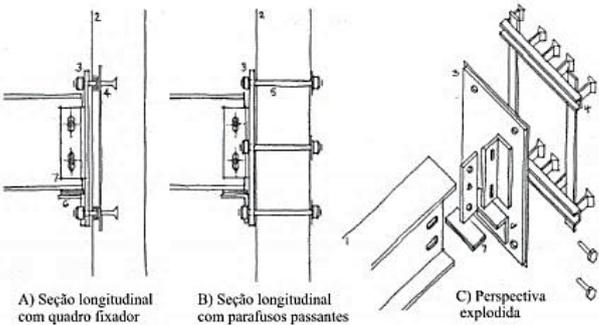
| Tipo de Ligação | Descrição |
|---|--|
| <p>Legenda:</p> <ol style="list-style-type: none"> 1. Viga de aço 2. Parede de concreto 3. Placa de conexão em base epoxidica 4. Quadro de fixação 5. Parafusos passantes 6. Braçadeira de nivelamento com reforço opcional 7. Calço para ajuste vertical 8. Calço para ajuste horizontal <p>A) Seção longitudinal com quadro fixador B) Seção longitudinal com parafusos passantes C) Perspectiva explodida</p> | <p>Em 'a' devem ser evitadas excentricidades excessivas pois a resistência está limitada pela capacidade de tração. Em 'b', por sua vez, a resistência para grandes excentricidades é alta, sendo assim, suporta cargas pesadas.</p> |

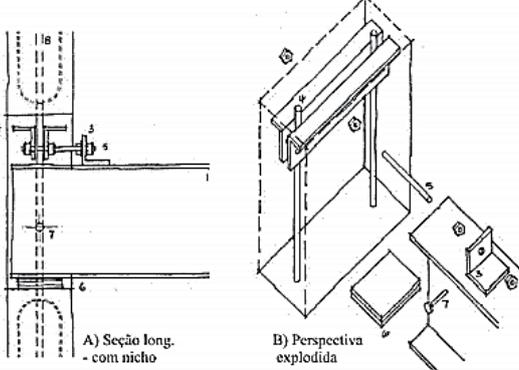
| Tipo de Ligação | Descrição |
|---|--|
| <p>Legenda:</p> <ol style="list-style-type: none"> 1. Viga de aço 2. Parede de concreto 3.* Braçadeira soldada na viga 4.* Travamento de reforço 5.* Barra de conexão 6. Calços em base com grout 7.* Conector de cisalhamento 8. Adição local para reforço * Opcional, não omitir 4 e 7 <p>A) Seção long. - com nicho B) Perspectiva explodida</p> | <p>Execução de nicho que acomoda a viga metálica. Se houver transferência de forças axiais, recomenda-se o uso de conectores adicionais.</p> |

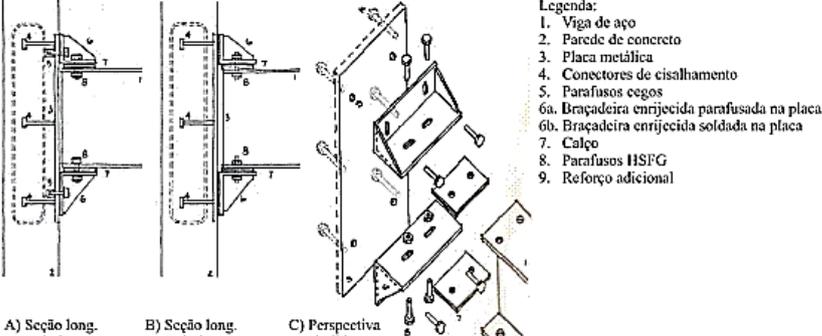
| Tipo de Ligação | Descrição |
|---|--|
| <p>Legenda:</p> <ol style="list-style-type: none"> 1. Viga de aço 2. Parede de concreto 3. Placa metálica 4. Conectores de cisalhamento 5. Parafusos cegos 6a. Braçadeira enrijecida parafusada na placa 6b. Braçadeira enrijecida soldada na placa 7. Calço 8. Parafusos HSF8 9. Reforço adicional <p>A) Seção long. - sem bolso B) Seção long. - sem bolso C) Perspectiva explodida</p> | <p>Fixação da viga metálica com duas braçadeiras enrijecidas. Utilizado em casos de concreto deteriorado com perda de capacidade de suporte.</p> |

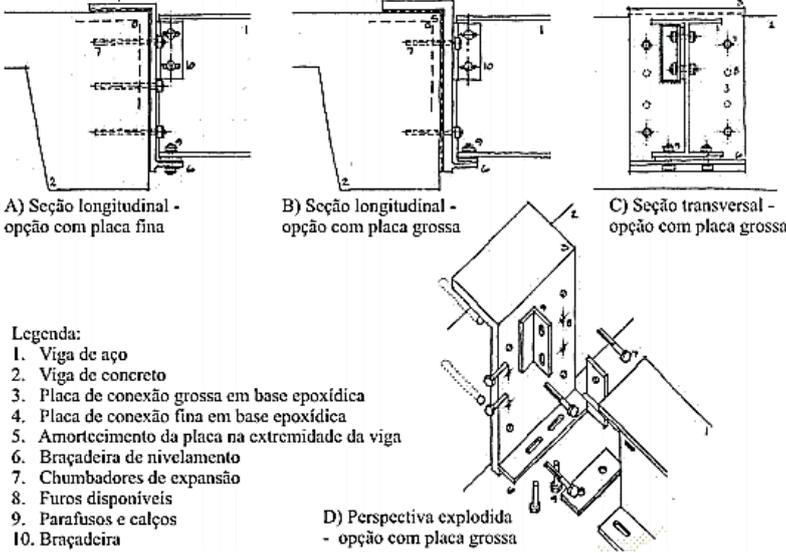
| Tipo de Ligação | Descrição |
|---|--|
| <p>A) Seção longitudinal - opção com placa fina</p> <p>B) Seção longitudinal - opção com placa grossa</p> <p>C) Seção transversal - opção com placa grossa</p> <p>D) Perspectiva explodida - opção com placa grossa</p> <p>Legenda:</p> <ol style="list-style-type: none"> 1. Viga de aço 2. Viga de concreto 3. Placa de conexão grossa em base epoxídica 4. Placa de conexão fina em base epoxídica 5. Amortecimento da placa na extremidade da viga 6. Braçadeira de nivelamento 7. Chumbadores de expansão 8. Furos disponíveis 9. Parafusos e calços 10. Braçadeira | <p>Conexão de apoio simples, onde teoricamente não existe transferência de momento entre as vigas. Uma placa metálica é parafusada na viga de concreto e a viga metálica é parafusada na braçadeira previamente soldada na chapa de ligação.</p> |

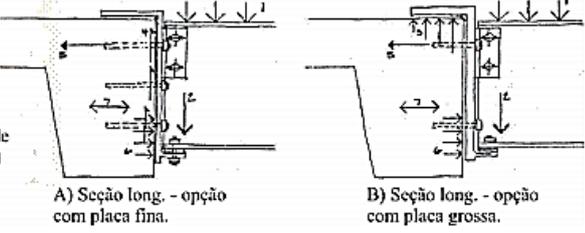
| Tipo de Ligação | Descrição |
|---|--|
| <p>Legenda:</p> <ol style="list-style-type: none"> 1. Carregamento na viga metálica 2. Carregamento na conexão 3. Reação vertical 4. Cisalhamento no parafuso 5. Tração devido à excentricidade 6. Compressão devido à excentricidade 7. Força de ancoragem (se necessário) por tração dos parafusos ou influência do concreto <p>A) Seção long. - opção com placa fina.</p> <p>B) Seção long. - opção com placa grossa.</p> | <p>A utilização de placa grossa transfere cargas verticais para o topo da viga, já a placa fina apenas colabora no assentamento da conexão na viga de concreto.</p> |

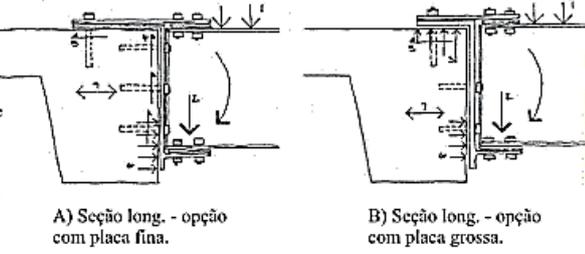
| Tipo de Ligação | Descrição |
|---|--|
| <p>Legenda:</p> <ol style="list-style-type: none"> 1. Carregamento na viga metálica 2. Carregamento na conexão 3. Reação vertical 4. Cisalhamento no parafuso 5. Cisalhamento devido ao momento e à excentricidade 6. Compressão devido ao momento e à excentricidade 7. Força de ancoragem (se necessário) por parafuso de cisalhamento ou influência do concreto <p>A) Seção long. - opção com placa fina.</p> <p>B) Seção long. - opção com placa grossa.</p> | <p>Caso onde existe necessidade de placas maiores e maior número de parafusos para que haja maior rigidez da ligação, para, assim, suportar a transmissão de momento fletor.</p> |

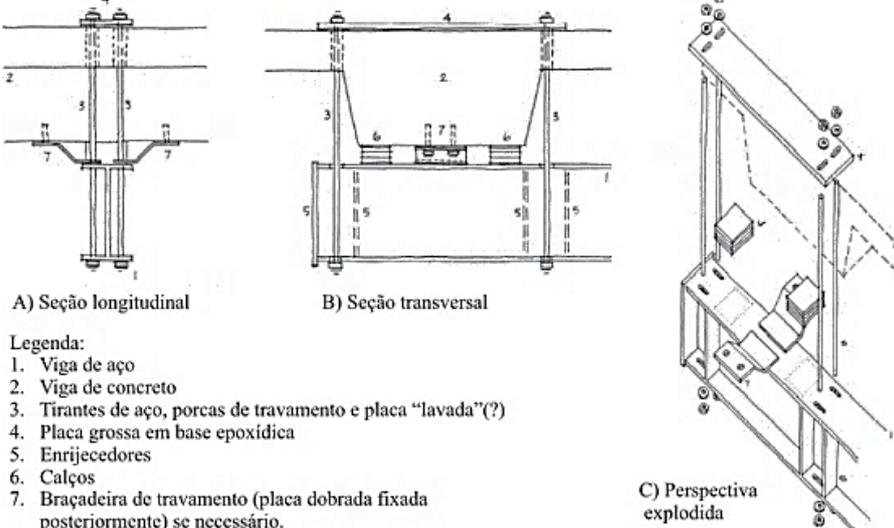
| Tipo de Ligação | Descrição |
|---|--|
| <p>A) Seção longitudinal</p> <p>B) Seção transversal</p> <p>C) Perspectiva explodida</p> <p>Legenda:</p> <ol style="list-style-type: none"> 1. Viga de aço 2. Viga de concreto 3. Tirantes de aço, porcas de travamento e placa "lavada" (?) 4. Placa grossa em base epoxídica 5. Enrijecedores 6. Calços 7. Braçadeira de travamento (placa dobrada fixada posteriormente) se necessário. | <p>Têm-se uma viga metálica pendurada na viga de concreto preexistente. Existem tirantes presos em uma grande placa de aço fixada no topo da viga de concreto.</p> |

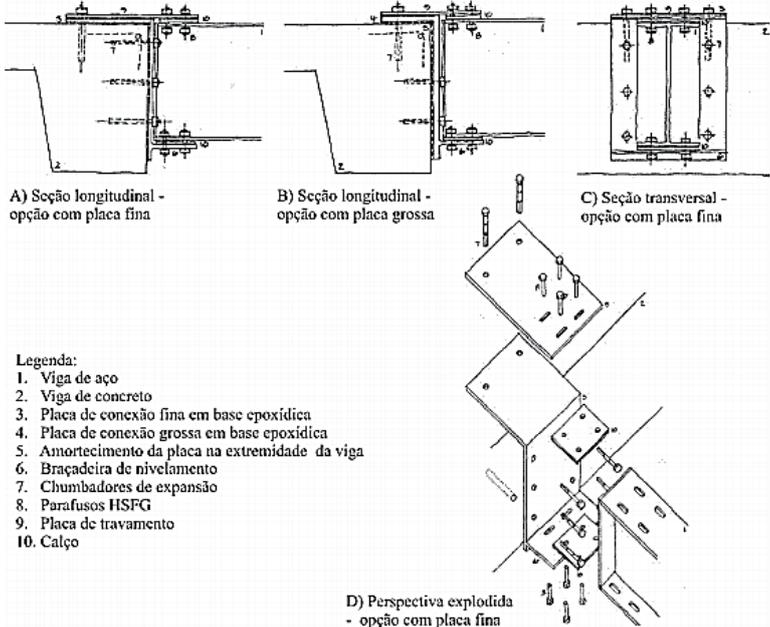
| Tipo de Ligação | Descrição |
|---|---|
| <p>A) Seção longitudinal - opção com placa fina</p> <p>B) Seção longitudinal - opção com placa grossa</p> <p>C) Seção transversal - opção com placa fina</p> <p>D) Perspectiva explodida - opção com placa fina</p> <p>Legenda:</p> <ol style="list-style-type: none"> 1. Viga de aço 2. Viga de concreto 3. Placa de conexão fina em base epoxídica 4. Placa de conexão grossa em base epoxídica 5. Amortecimento da placa na extremidade da viga 6. Braçadeira de nivelamento 7. Chumbadores de expansão 8. Parafusos HSFG 9. Placa de travamento 10. Calço | <p>Nesse caso, a viga de aço está engastada na viga de concreto.</p> |

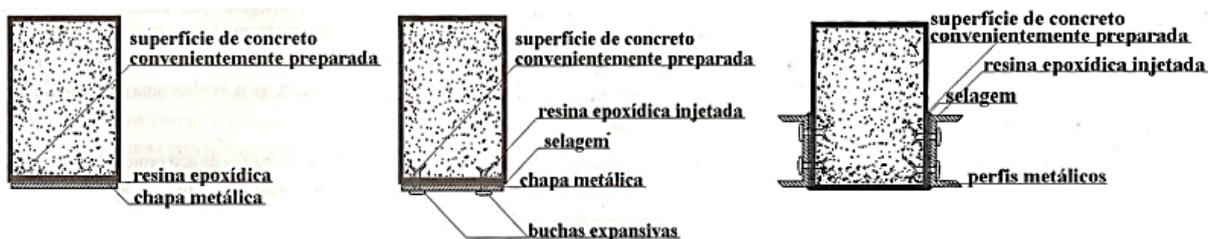
Figura 5 - Reforço com chapas metálicas coladas, chumbadas e com perfis metálicos.

Quando a finalidade da intervenção é aumentar a capacidade de resistência da estrutura podem ser realizados procedimentos chamados de reforço. Existem dois tipos que são comumente utilizados: o reforço por chapas metálicas e a protensão. O primeiro consiste na adição de chapas ou perfis metálicos na viga de concreto, e é usado em casos de emergência ou com restrições quanto à geometria da estrutura. A protensão, por sua vez, é realizada através da colocação de tirantes que auxiliam principalmente na recuperação de fissuras, visto que atuam na parte inferior da viga, onde a mesma recebe esforços de tração, que não são bem resistidos pelo concreto (MORAES, 2009).

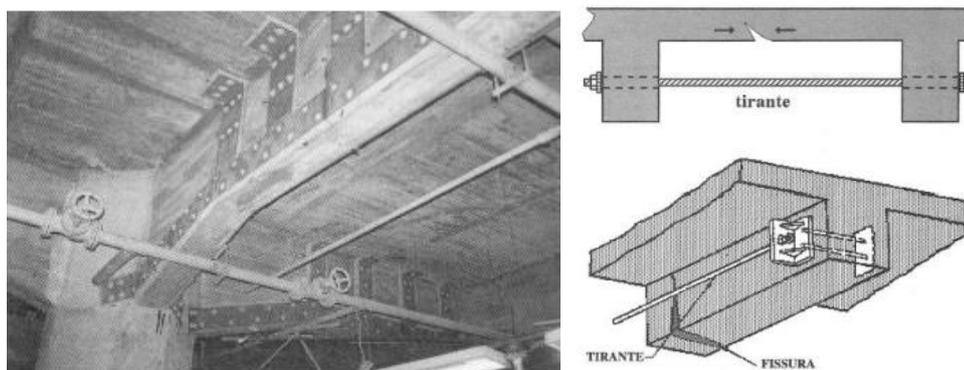
Figura 7 – À esquerda exemplo de reforço com chapas metálicas chumbadas, à direita ilustração de costura de fissuras a partir da utilização de protensão.

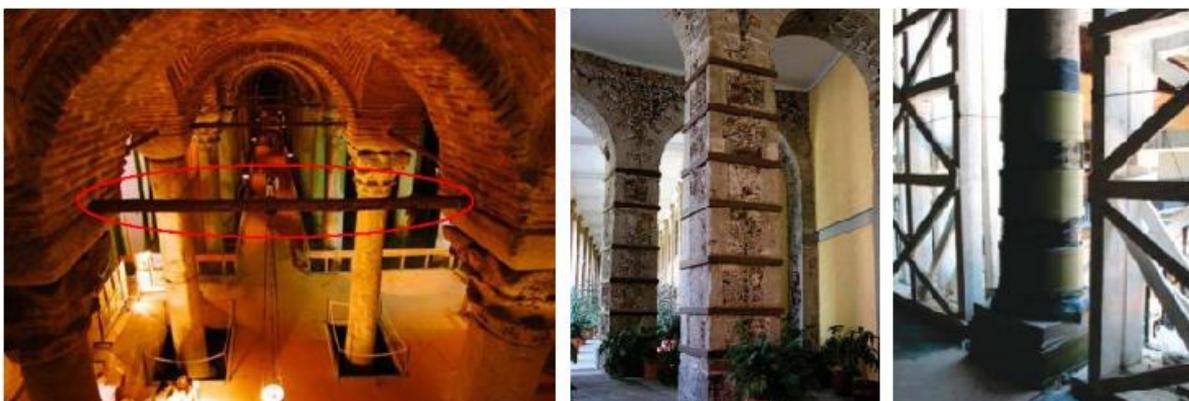
Figura 8 - À esquerda, Igreja de Santa Sofia com perfil metálico chumbado na estrutura; ao centro, Palácio Nacional e à direita, Antiga Escola de Medicina, ambos na Cidade do México, com reforço com anéis metálicos.

Um bom exemplo de edificações constituídas por alvenaria estrutural e que necessitam de intervenção são as construções clássicas que possuem abóbodas, como é o caso da Igreja de Santa Sofia em Istambul (Figura 8). Em casos como esse, perfis metálicos são chumbados para travar a estrutura de alvenaria e impedir a abertura das abóbodas causada pelo empuxo horizontal. Existem também os reforços em pilares, que são realizados através da colocação de anéis metálicos ao longo do elemento, de maneira que o mesmo fique em confinamento (MORAES, 2009).

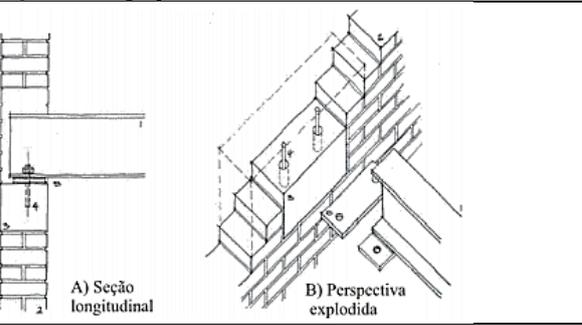
| Tipo de Ligação | Descrição |
|---|--|
| <p>Legenda:</p> <ol style="list-style-type: none"> 1. Viga de aço 2. Parede de alvenaria 3. Bloco de concreto 4. Parafuso ou entalhe de encaixe 5. Calço <p>A) Seção longitudinal</p> <p>B) Perspectiva explodida</p> | <p>Uma abertura na parede é executada para receber um bloco de concreto que receberá a viga metálica. Utilizam-se parafusos "bolso".</p> |

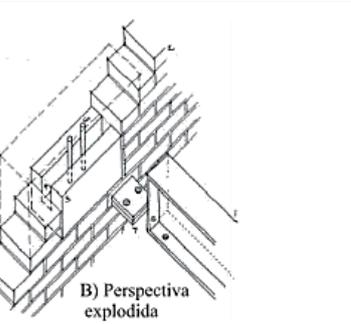
| Tipo de Ligação | Descrição |
|---|--|
| <p>Legenda:</p> <ol style="list-style-type: none"> 1. Viga de aço 2. Parede de alvenaria 3. Bloco de concreto 4. Entalhe de encaixe 5. Placa de fixação da viga 6. Parafusos grauteados 7. Calços <p>A) Seção longitudinal</p> <p>B) Perspectiva explodida</p> | <p>Igual ao exemplo anterior, diferenciando apenas o tipo de parafuso utilizado, nesse caso parafusos grauteados que possibilitam maior ajuste horizontal.</p> |

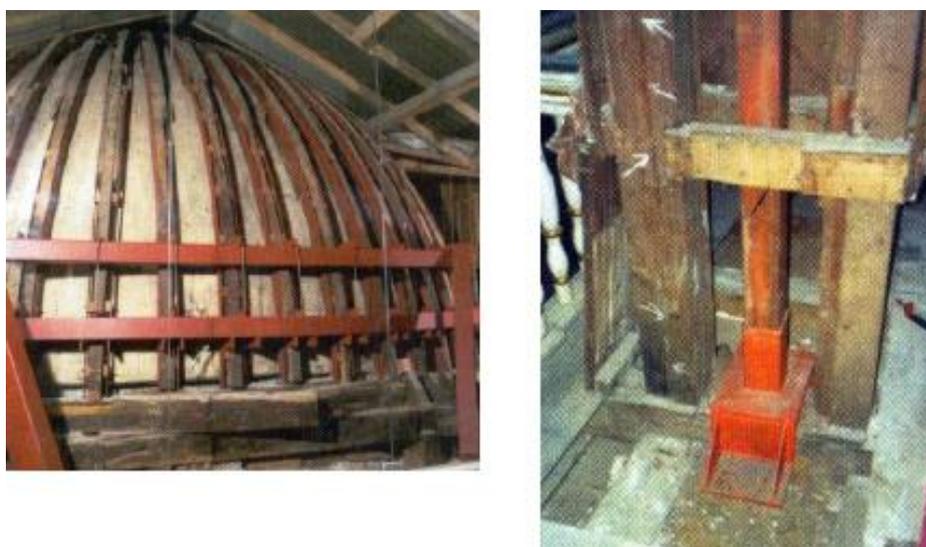
Figura 9 - Cúpula da Igreja de São Cristóvão e detalhe de pilar de aço inserido no arco.

São exemplos de intervenção por substituição a Casa Bandeirista em Ouro Preto, a Igreja de São Cristóvão em São Paulo (Figura 9) e a Igreja Matriz de Conquista em Minas Gerais. A primeira teve uma nova estrutura de aço para sustentar o telhado; a segunda teve grande intervenção em sua cúpula, a qual contou com a substituição de peças de madeira por perfis metálicos; a terceira, por sua vez, teve a substituição total do telhado de madeira por um metálico (MORAES, 2009).

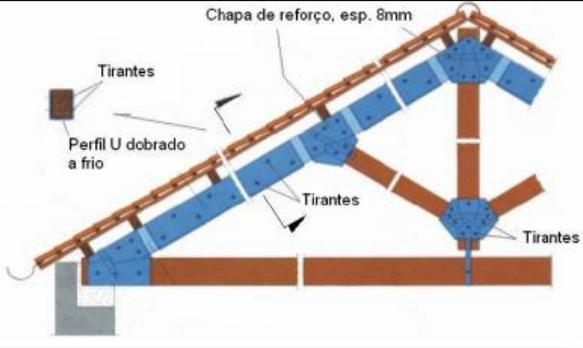
| Tipo de Reforço | Descrição |
|--|---|
| <p>Chapa de reforço, esp. 8mm</p> <p>Tirantes</p> <p>Perfil U dobrado a frio</p> <p>Tirantes</p> <p>Tirantes</p> | <p>Colocação de perfis de aço em U ou chapas à estrutura de madeira por meio de pregos ou parafusos.</p> |

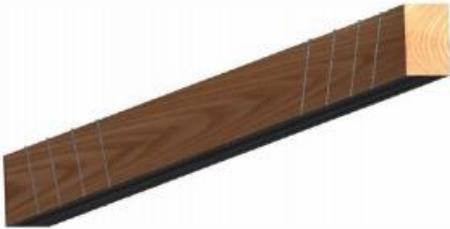
| Tipo de Reforço | Descrição |
|--|---|
| | <p>Similar ao anterior, porém, o reforço acontece com barras inclinadas e chapa fixada na face inferior da viga.</p> |

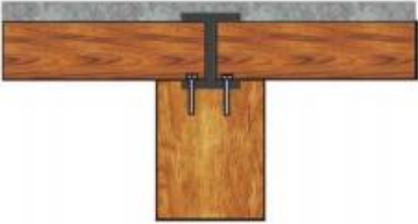
| Tipo de Reforço | Descrição |
|--|---|
| | <p>Casos onde a madeira deve continuar exposta para garantir valor histórico, e a mesma está em boas condições. Ocorre então um reforço com perfil I na parte superior da viga.</p> |

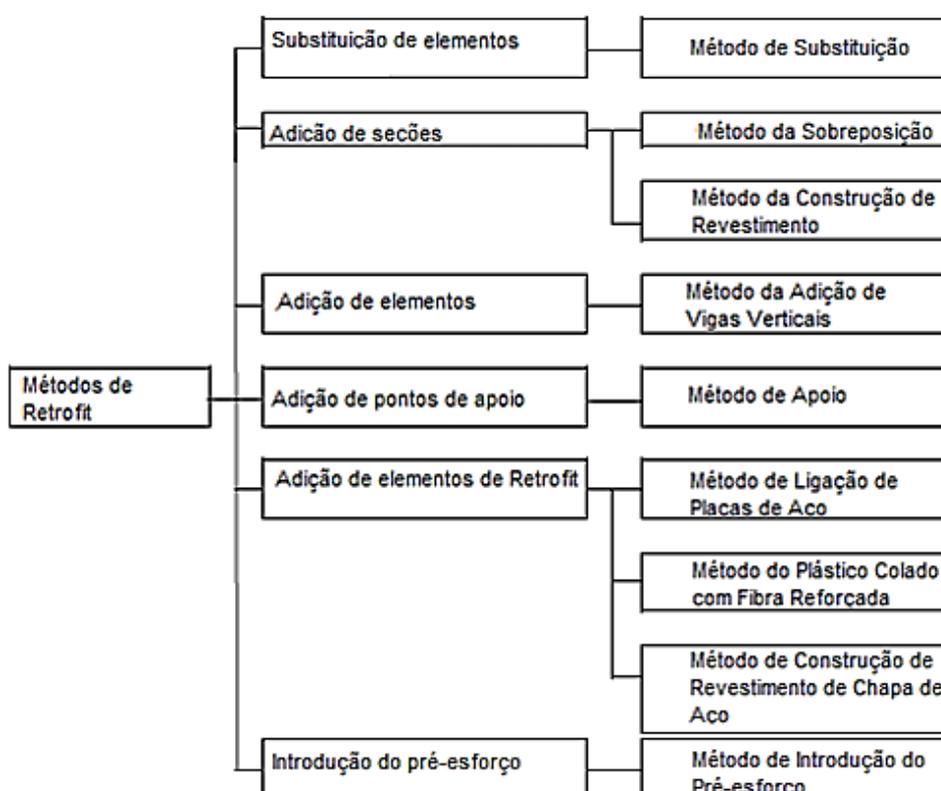
Figura 10 - Métodos de Retrofit

segurança antes de uma intervenção definitiva. Os métodos de modificação, por sua vez, permitem mudanças mais significativas, fazendo necessária a revisão estrutural por se alterar fatores relevantes no processo de cálculo. São exemplos desses métodos a inserção de novas estruturas, a substituição parcial ou total da estrutura interna, a construção de anexos e a redução de carregamentos atuantes (TEOBALDO, 2004).

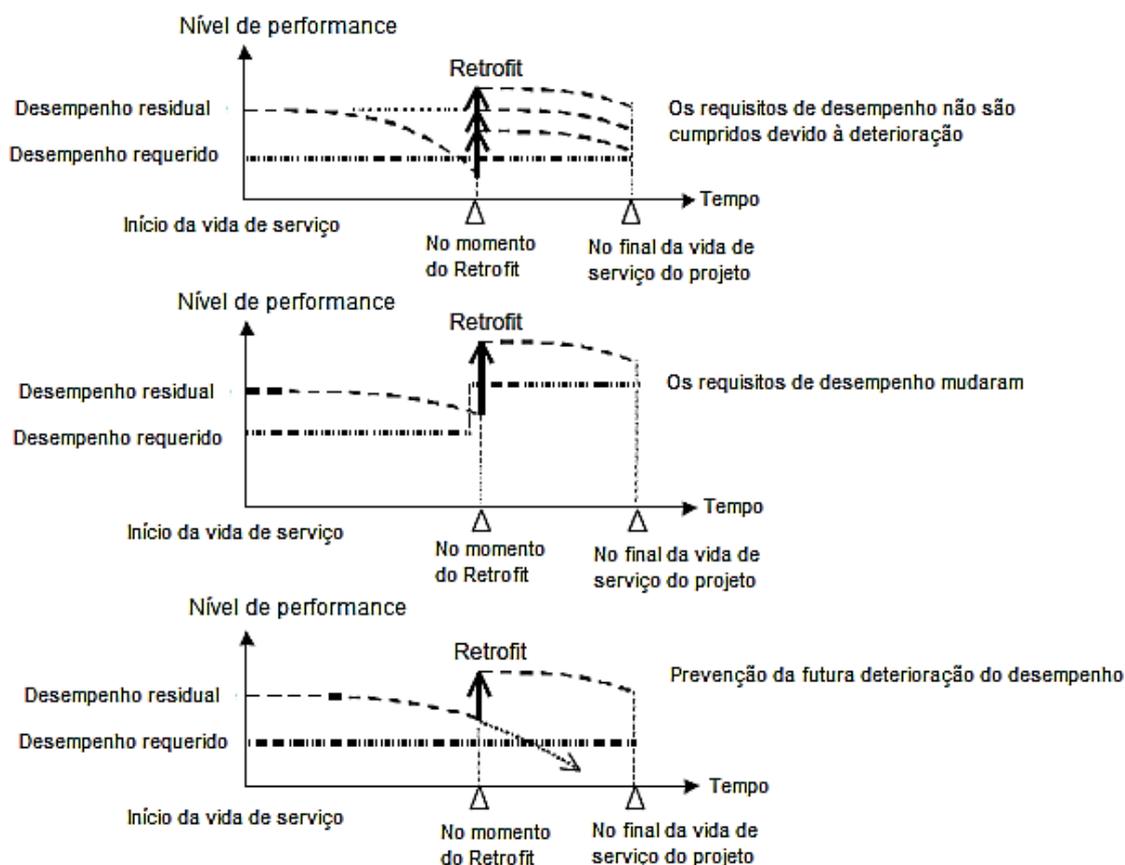
Figura 11 – Desempenho devido ao Retrofit

A escolha do método a ser utilizado é o principal fator para o êxito do Retrofit, visto que a viabilidade do mesmo é selecionada de acordo com o tipo da estrutura, o uso e as condições da mesma, o tipo e o grau do desempenho a ser melhorado, entre outras. Após a implantação de um método, devem ser realizadas verificações para averiguar se o desempenho está sendo cumprido. Com o passar do tempo, é normal a estrutura sofrer deteriorações devido às ações de cargas e de ambiente, por isso,

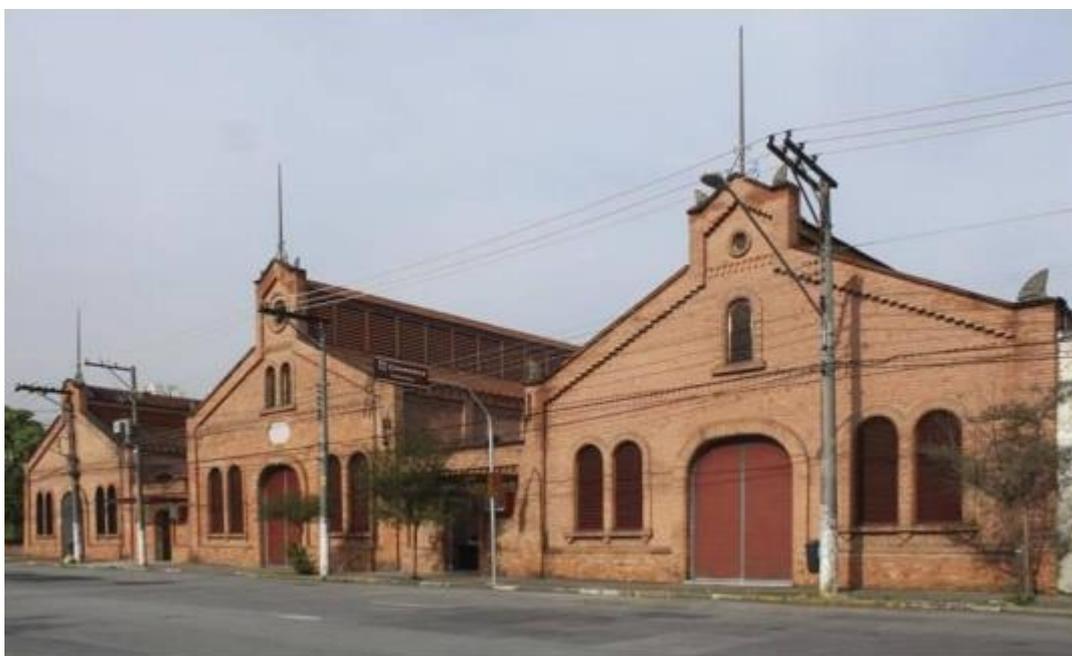
Figura 13 - Reconstrução dos pavilhões.
Fonte: Almeida (2012).

preocupassem em recuperar apenas a arquitetura original, e não manter as diversas interferências que contemplam a história da edificação. A segunda intervenção aconteceu entre 1989 e 1993, a qual, graças ao abandono da obra, recebeu o local com condições precárias novamente. Nesse projeto, já existia a ideia da criação da Cinemateca Brasileira, dessa forma, foi realizado um levantamento acerca das condições estruturais do conjunto. Os critérios adotados para a intervenção receber uma relação entre o novo e o antigo foram reconstituir os aspectos originais e usar sistemas construtivos industrializados para a criação de novas estruturas (ALMEIDA, 2012).

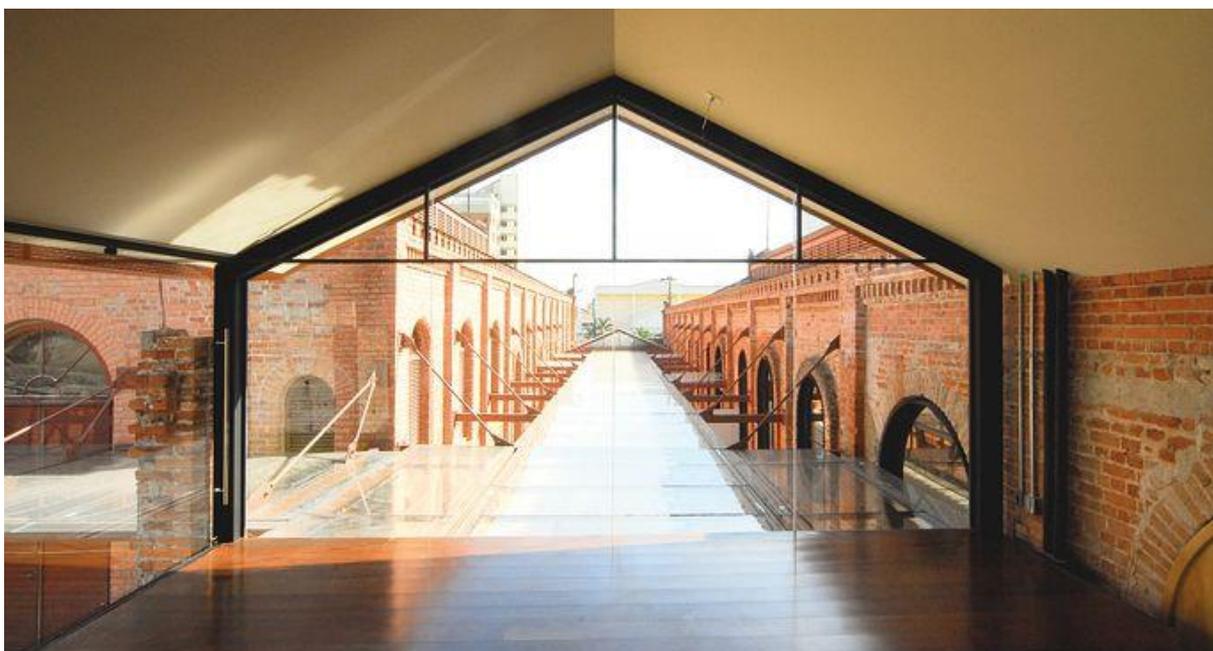
**Figura 14 – Contraste entre a estrutura antiga e os novos elementos em aço e vidro.
Fonte: Revista Projeto (2008).**

Devido a mudanças na diretoria da Cinemateca e problemas com verbas, a intervenção foi interrompida e retomada somente no ano 2000 com a contratação do arquiteto Nelson Dupré. O mesmo, preferiu evidenciar as modificações realizadas ao longo dos anos, preservando dessa forma as marcas de sobreposição das épocas em que houveram as mudanças. Sendo assim, houve sutileza na implantação dos novos elementos na edificação, os quais evidenciam o que é novo e o que é antigo, conforme ilustrado pela Figura 14. Para isso, os materiais mais utilizados no Retrofit foram o aço e o vidro, pois não existia nada na estrutura feito deles.

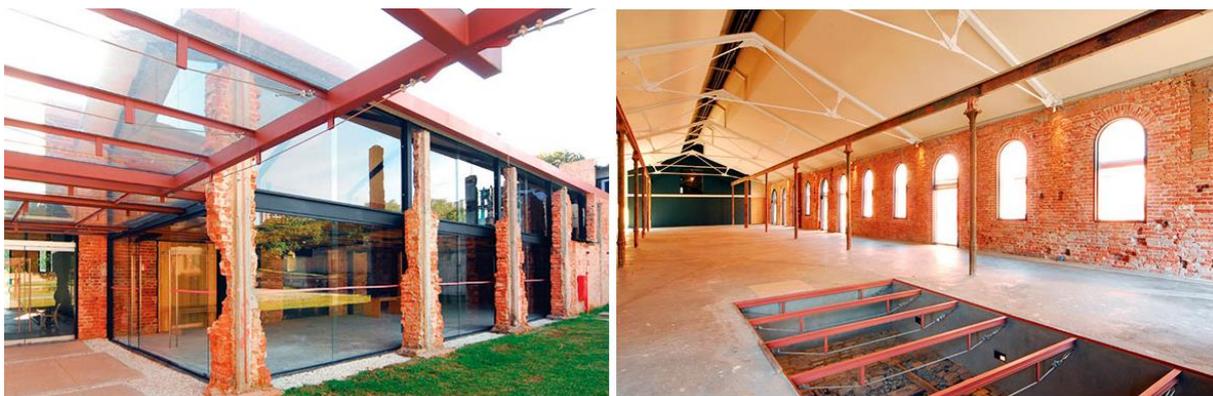
Figura 15 – Detalhes construtivos em aço.
Fonte: Revista Projeto (2008).

A existência de lanternim foi mantida, com o princípio de preservar a originalidade do projeto. A cobertura de madeira, por sua vez, foi completamente recriada em aço, possuindo inclusive uma tesoura articulada, deixando a estrutura visualmente mais limpa, porém preservando a geometria original.

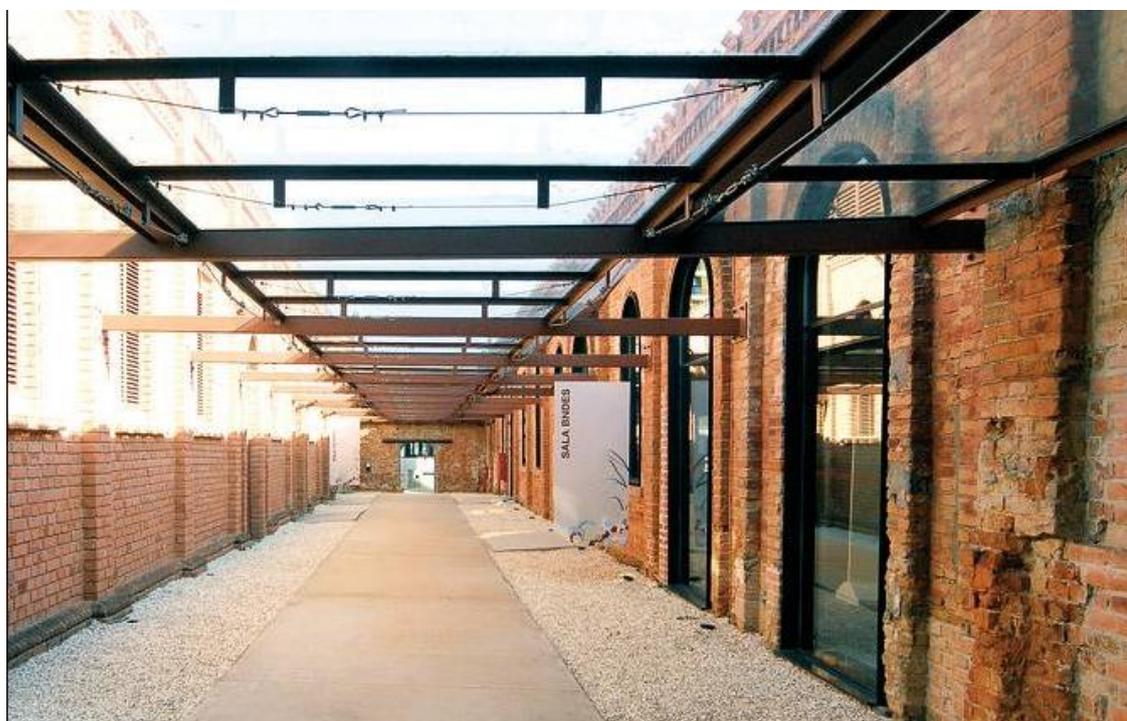
Figura 16 – Detalhe da passarela que interliga os galpões.
Fonte: Revista Projeto (2008).

Devido a data de tombamento do conjunto, algumas características originais não foram preservadas, pois foi considerado patrimônio após algumas intervenções. O aço se sobressaiu nesse quesito também, uma vez que para retomar a configuração de conjunto (original) e não de um único edifício (após intervenção), criou-se uma passarela metálica coberta com vidro que interliga os galpões e mantém a distância entre eles (Revista Construção Metálica, 2014).

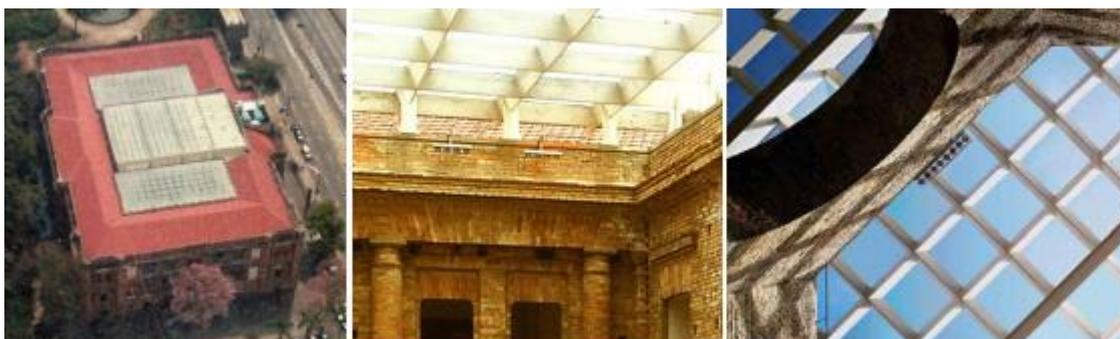
**Figura 19 - Detalhe da claraboia na cobertura da Pinacoteca.
Fonte: Moraes (2009).**

Como recomendado, antes do processo de Retrofit foi realizado um diagnóstico para análise da edificação, e através do mesmo foram detectados problemas. A umidade é um agente causador de patologias e comum em grande parte das obras. Para o combate da mesma, foram implantadas claraboias em vidro, conforme ilustrado pela Figura 19, através de uma grelha com perfis metálicos, evitando assim a entrada de água, mas mantendo a ventilação dos salões internos. Graças a utilização de perfis tipo calha, existe ainda a colaboração na drenagem da água das chuvas (MORAES, 2009).

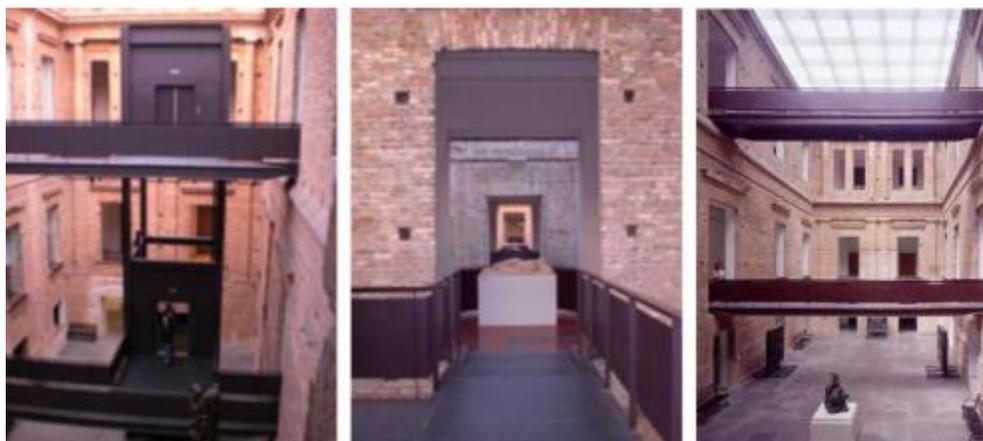
Figura 20 - Detalhe das passarelas metálicas e elevador implantados nos pátios internos.

Outro problema encontrado foi com relação a poluição, uma vez que estava existindo a degradação das paredes de tijolos de barro. Por se tratar de um museu, um empecilho era os acessos e as distribuições das salas de exposição, as quais produziam um layout complicado, sendo necessário se estabelecer novas regras de fluxo no edifício, através da criação de passarelas metálicas que cruzam os espaços

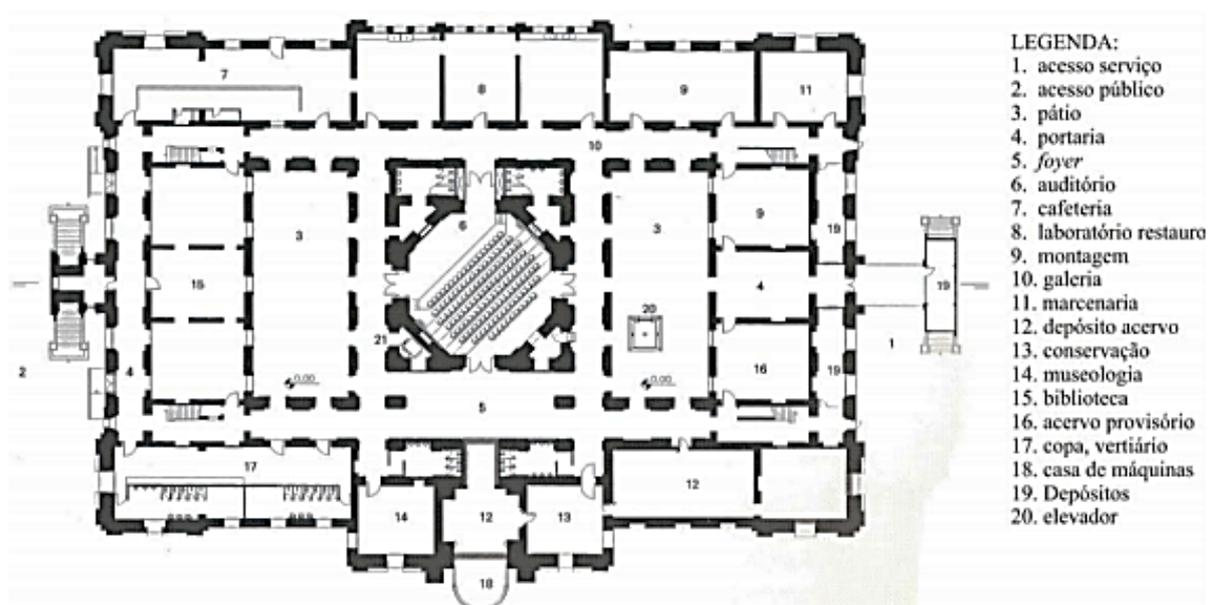
Figura 21 - Planta do pavimento térreo da Pinacoteca.

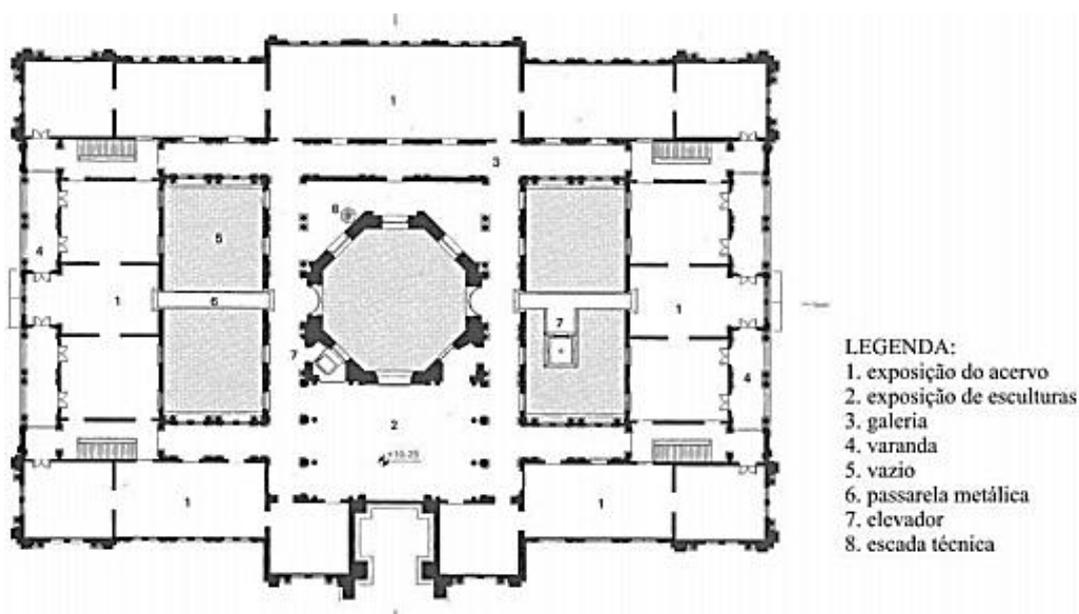
Figura 22 - Planta do segundo pavimento da Pinacoteca.
Fonte: Moraes (2009).

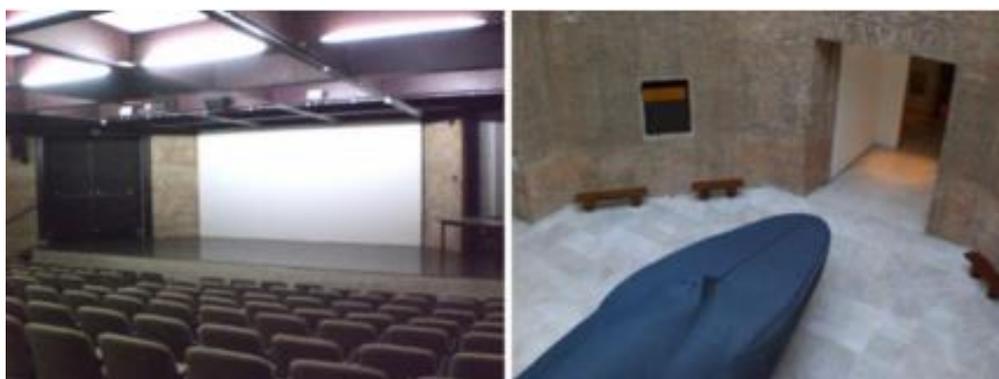
Figura 23 - Auditório e cobertura do mesmo usada como piso no salão do primeiro pavimento.
Fonte: Moraes (2009).

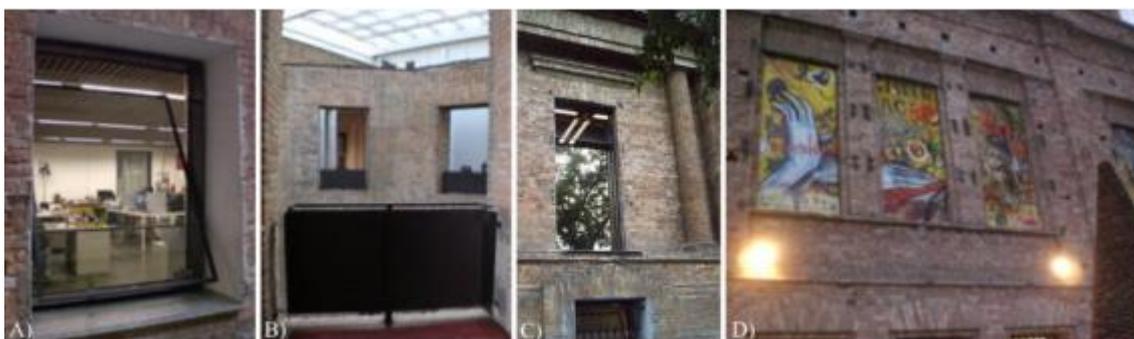
Figura 24 - Detalhes dos substitutos das antigas esquadrias.
Fonte: Moraes (2009).

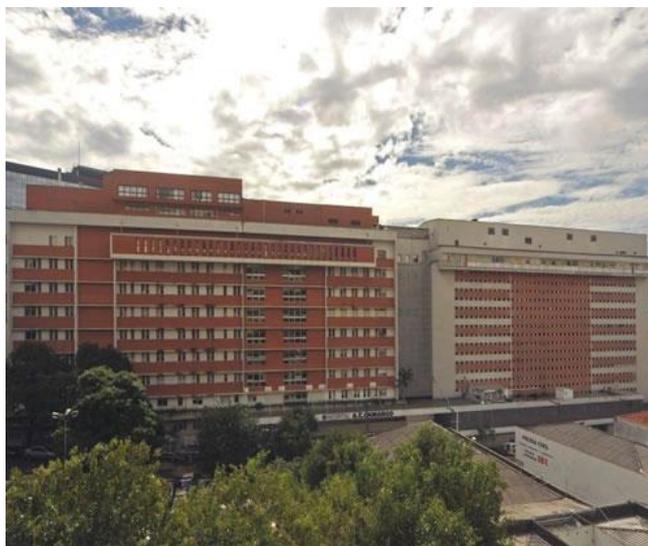
Figura 26 - Fachada antes do processo.

Projetado em 1947 por Rino Levi, o Hospital do Câncer A.C. Camargo (Figura 26) localizado na cidade de São Paulo teve suas fachadas tombadas como patrimônio histórico. Devida a necessidade de melhorias e modernização da edificação, o mesmo foi objeto de um Retrofit.

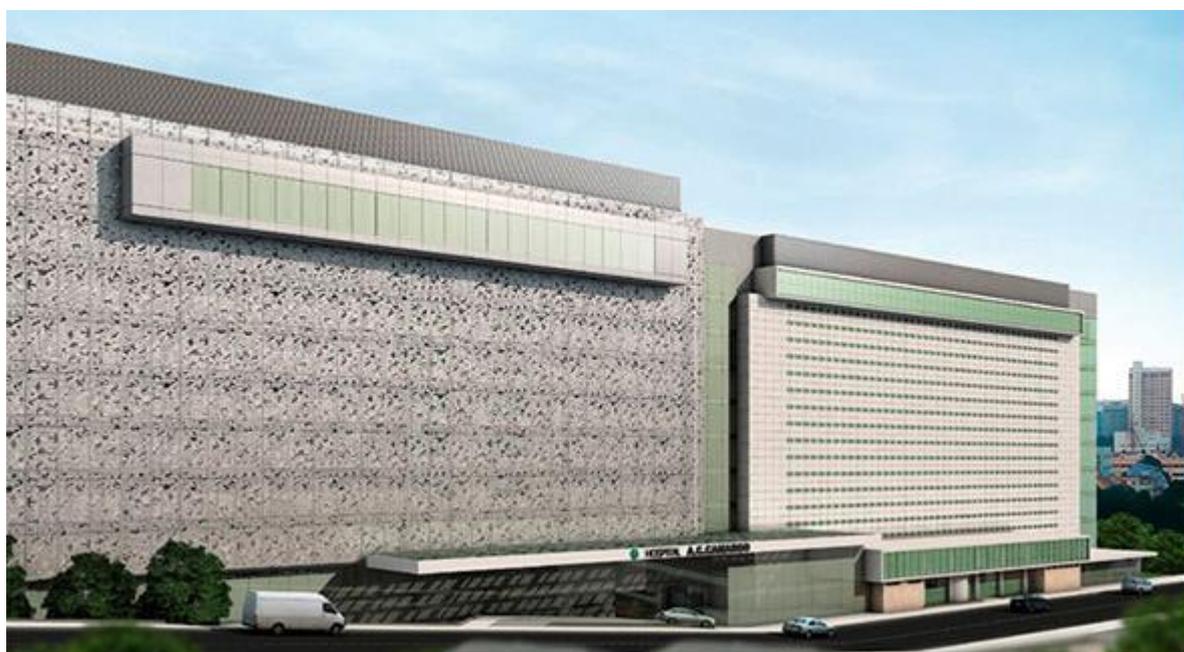
Figura 27 - Perspectiva da fachada com distinção clara entre a fachada restaurada e a fachada adjacente.

A ideia do projeto foi a união estética entre todos os blocos e unidades do complexo hospitalar, para isso foram inseridas chapas perfuradas metálicas sobre as fachadas de todo o conjunto lateral e nas coberturas dos blocos, afim de criar um contraste entre as edificações, mas de maneira que não tirasse a harmonia da fachada histórica existente (Revista Construção Metálica, 2014).
