UNIVERSIDADE TECNOLÓGICA FEDERAL DO PARANÁ
DEPARTAMENTO ACADÊMICO DE CONSTRUÇÃO CIVIL
CURSO DE ENGENHARIA CIVIL

**RETROFIT DE ESTRUTURAS – ÊNFASE ÀS SOLUÇÕES
ESTRUTURAIS COM AÇO**

TRABALHO DE CONCLUSÃO DE CURSO

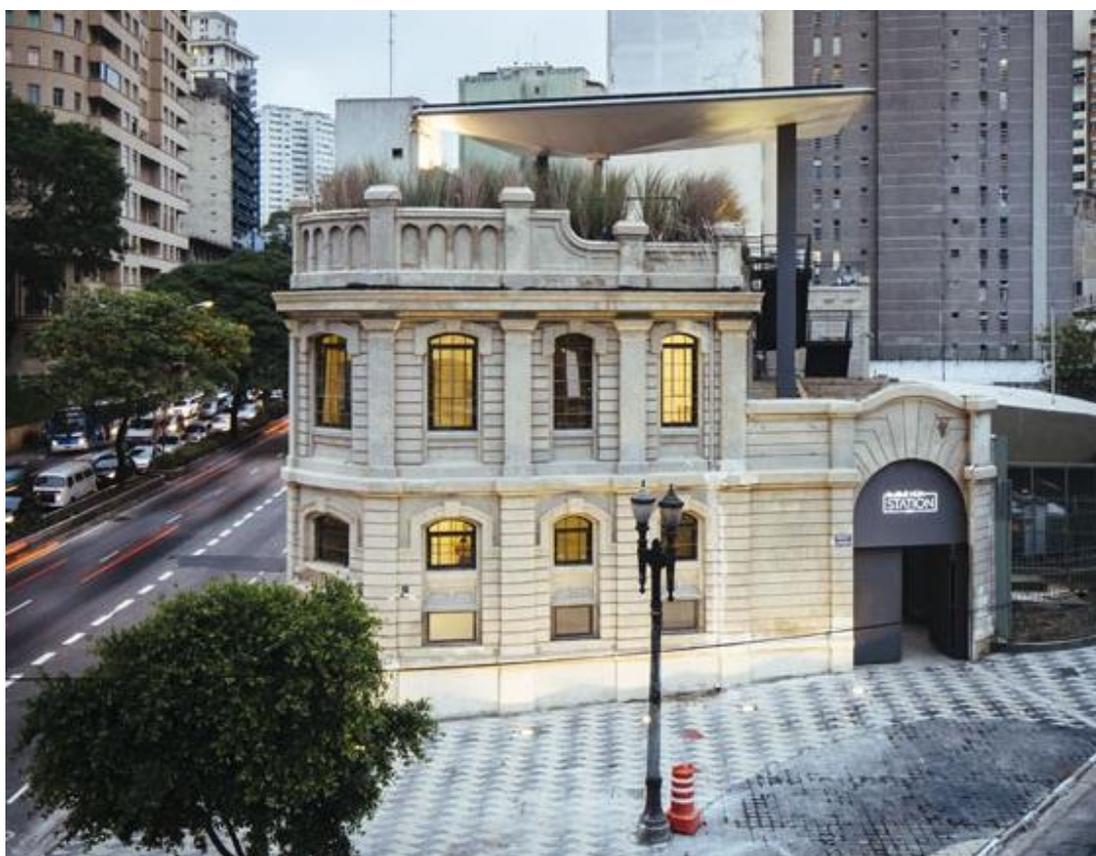
Figura 28 - Red Bull Station.
Fonte: Arch Daily (2017).

Com base nos princípios do Retrofit, e levando em consideração que todo o volume e fachada da edificação são patrimônios tombados, o projeto contemplou a essência da construção, modernizando os sistemas prediais e acrescentando uma estrutura que contrastasse com a original restaurada. Dessa forma, a equipe responsável pela cobertura precisou realizar um trabalho exclusivo para essa obra, criando peças metálicas laminadas com perfis de abas paralelas para serem usados em superfícies que não eram paralelas (Revista Construção Metálica, 2014).

A implantação de uma grande escada e de marquise, ambas metálicas, foi a protagonista da porção lateral e superior do prédio. É na cobertura do prédio que está localizado o diferencial do projeto, pois lá está localizada a chamada “folha”, uma cobertura metálica (Figura 28) apoiada sobre dois pilares metálicos distintos e na caixa do antigo elevador readaptado. Este elemento metálico ainda tem como função a captação de água da chuva para reaproveitamento no próprio edifício, e auxilia no combate de possíveis goteiras, problema esse que não deve acontecer, uma vez que a edificação já contava com um sistema de impermeabilização muito eficiente, pois na cobertura do edifício existia uma fonte com objetivo de resfriar o prédio que continha transformadores de energia (Revista Construção Metálica 2014).

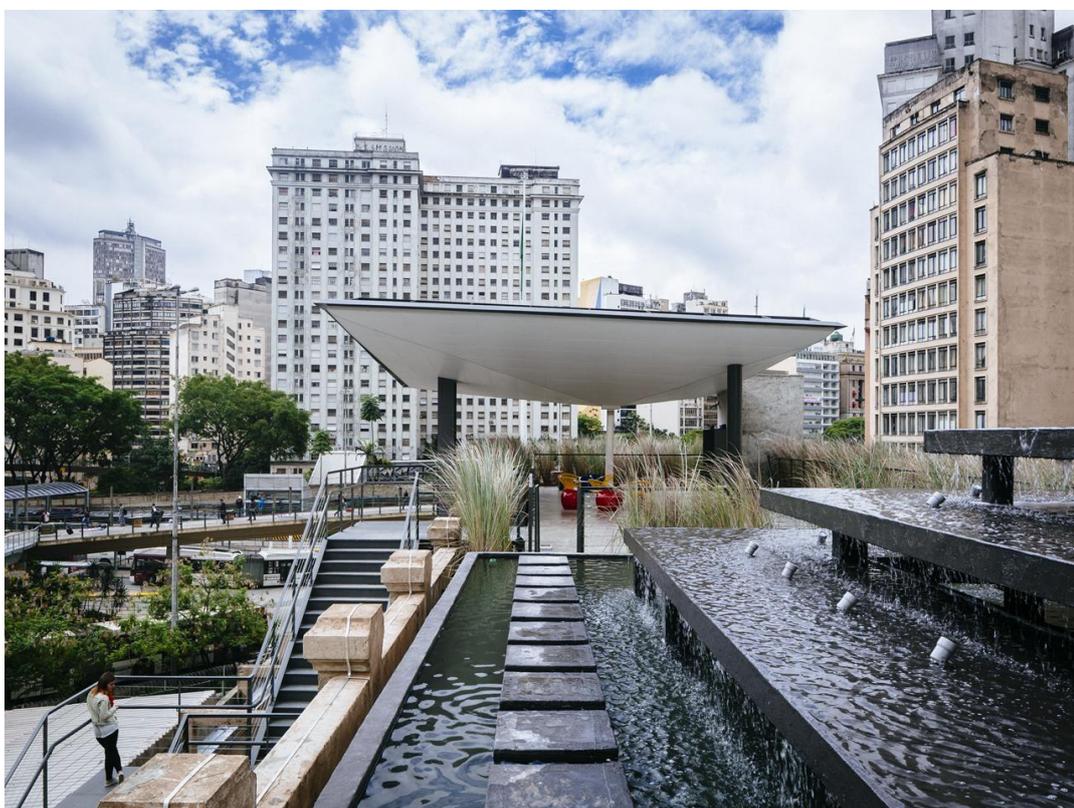
Figura 29 - Cobertura do Red Bull Station.
Fonte: Arch Daily (2017).

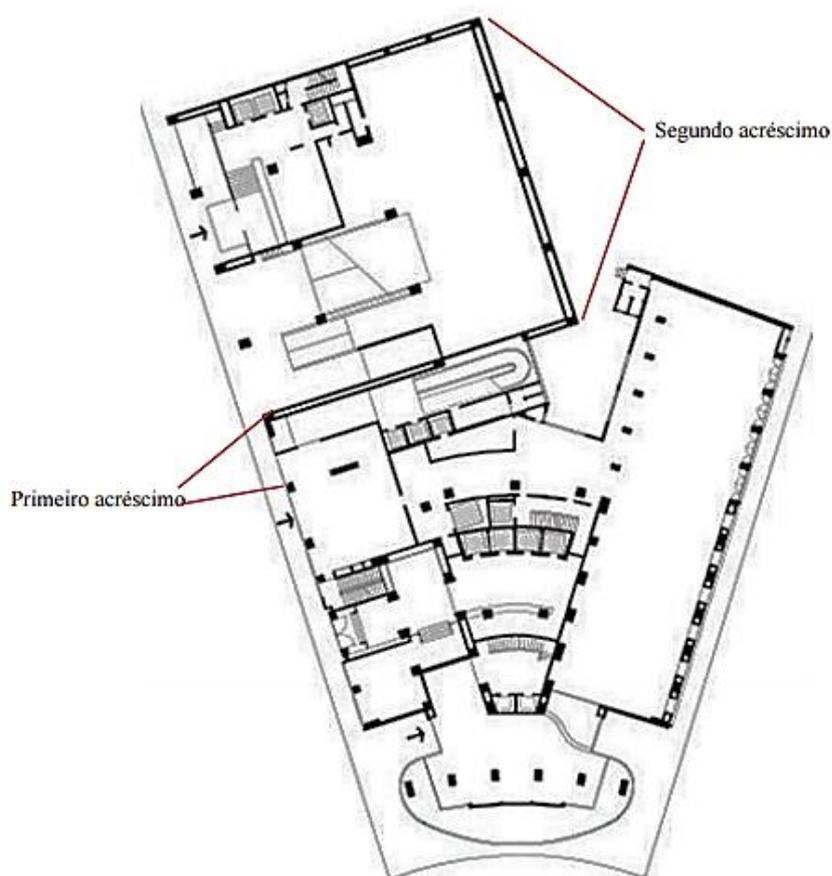
Figura 30 - Layout do Hotel Jaguará com seus acréscimos.
Fonte: Silva (2006).

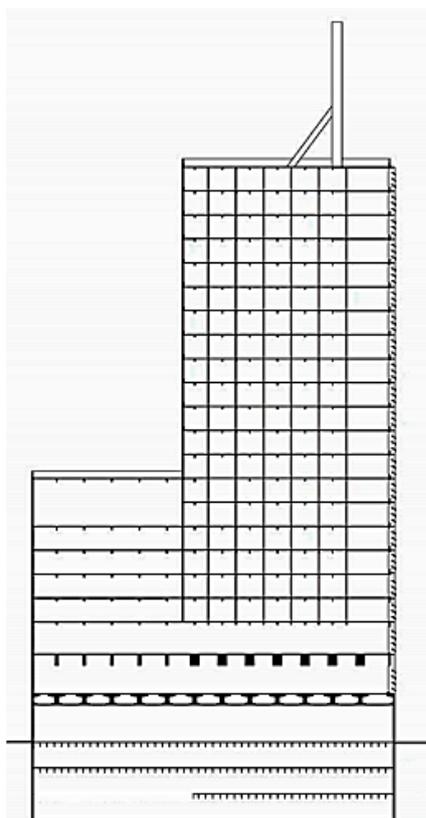
**Figura 31 - Corte Hotel Jaraguá.
Fonte: Silva (2006).**

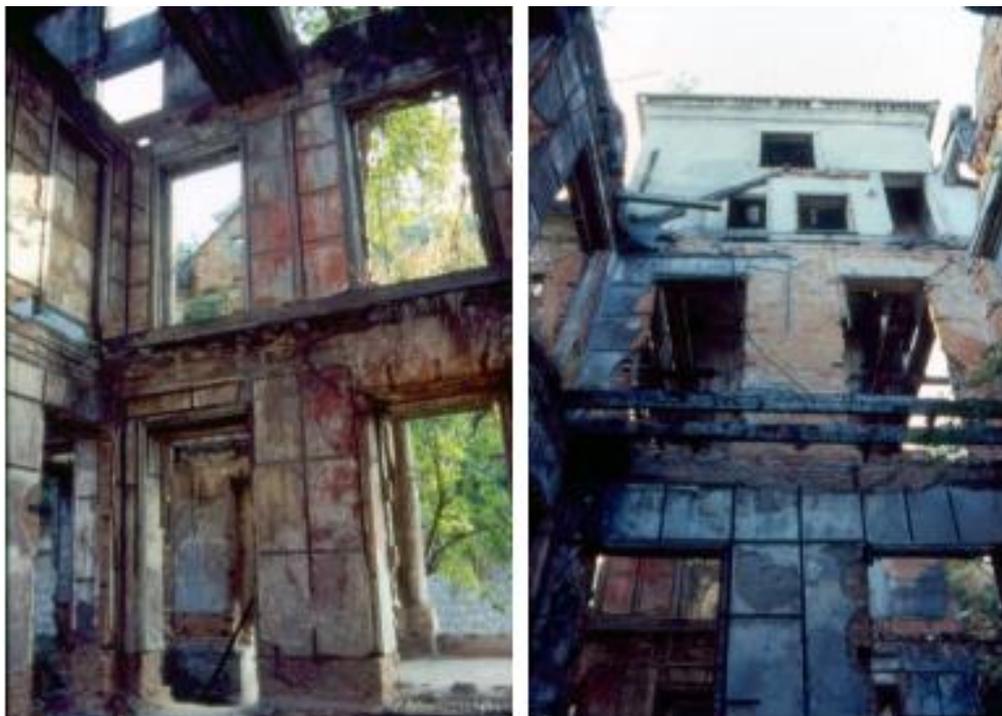
**Figura 33 - Interior da casa antes do Retrofit, com destaque o desmoronamento dos pisos e parte do telhado.
Fonte: Moraes (2009).**

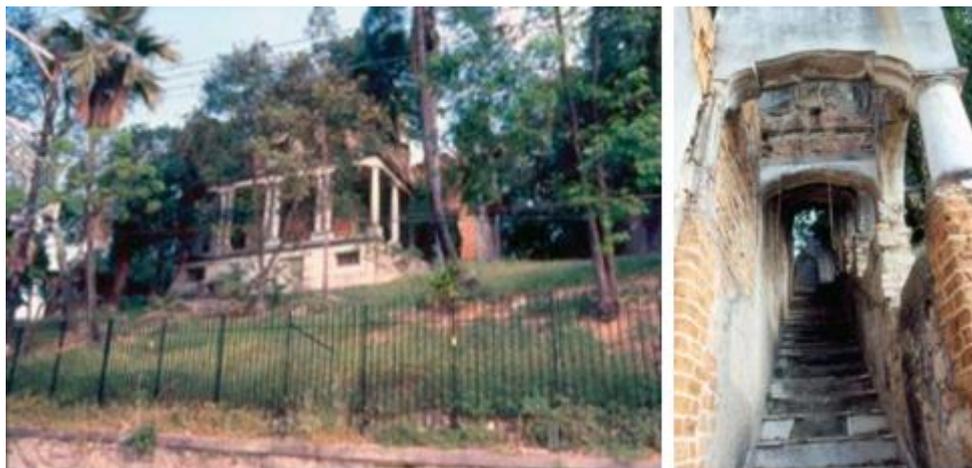
**Figura 34 - Parte externa da edificação antes do Retrofit.
Fonte: Moraes (2009).**

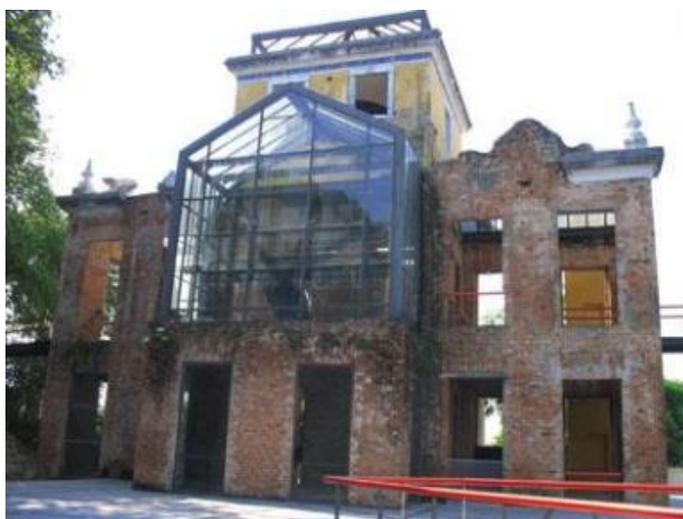
**Figura 36 - Centro Culturais Parque das Ruínas.
Fonte: Teobaldo (2004).**

O implemento de aço e vidro criou um contraste estético agradável, e favoreceu a luminosidade já existente graças a falta de telhado e de esquadrias no local, o que pode ser visto na Figura 35. Além disso, o uso da combinação desses materiais propiciou a integração dos ambientes internos e externos e revelou uma vista exuberante, fato pelo qual foi criado um terraço no nível do telhado que havia desabado. Para acesso a tal, uma laje foi demolida e então implantada uma escada helicoidal acima de um patamar suspenso por tirantes (TEOBALDO, 2004).

Destaca-se também o uso do aço para elaboração de escadas e passarelas implantadas na edificação, uma vez que a leveza desse material foi útil para compensar a fragilidade da alvenaria estrutural existente e estabilizar a mesma. Esses elementos, além da contribuição estética, cruzam vãos e criam novos atalhos entre as ruínas, proporcionando mais vistas pelas esquadrias com vidros, como pode ser visto na Figura 36.

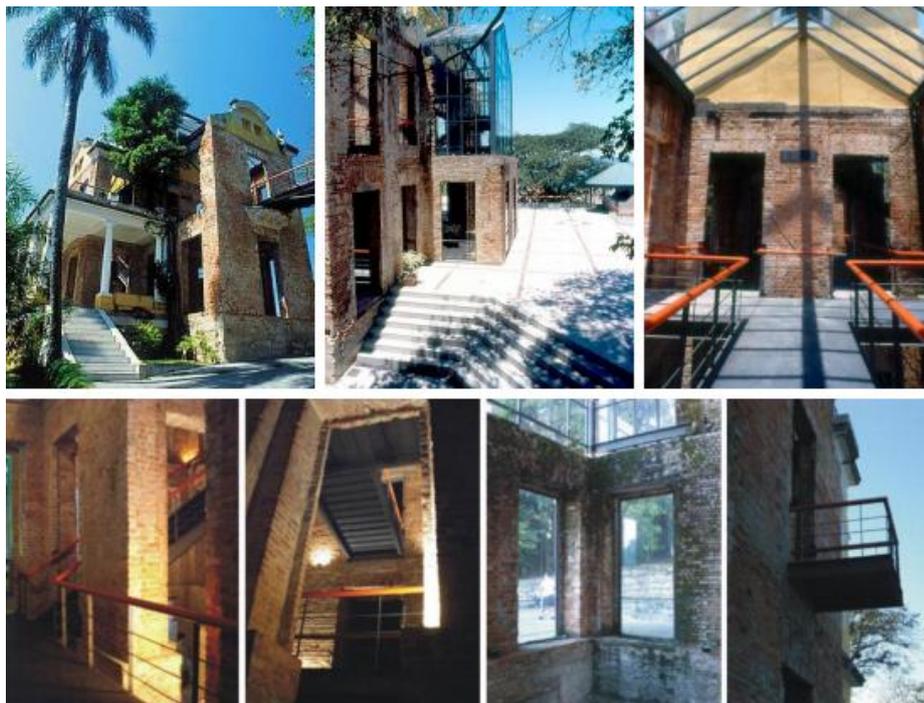
Figura 37 - Visualização das escadas e passarelas de aço.
Fonte: Moraes (2009).

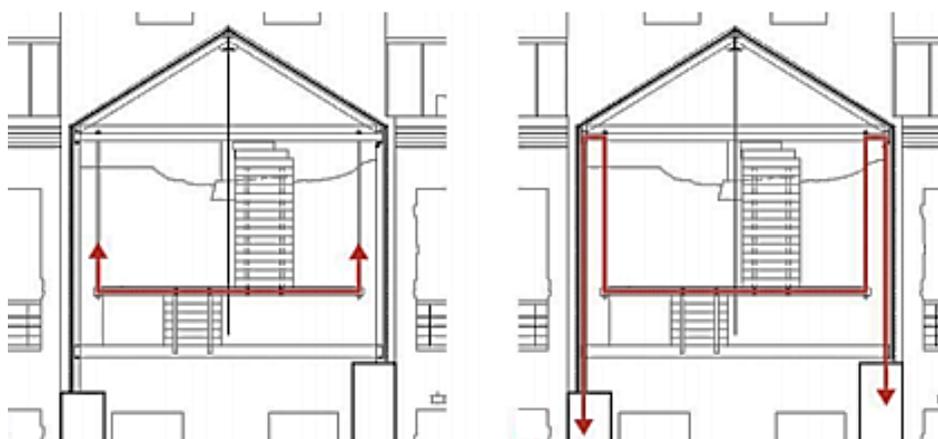
Figura 38 - Ilustração do caminho realizado pelo carregamento do patamar atirantado.
Fonte: Moraes (2009).

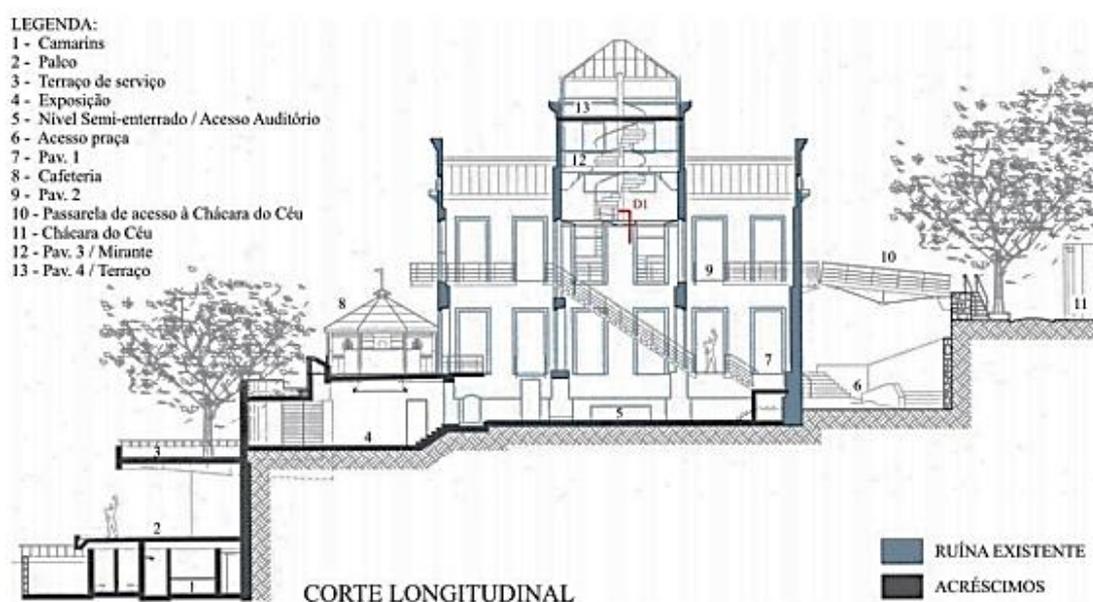
Figura 39 - Corte longitudinal apresentando os acréscimos realizados no Retrofit.
Fonte: Moraes (2009).

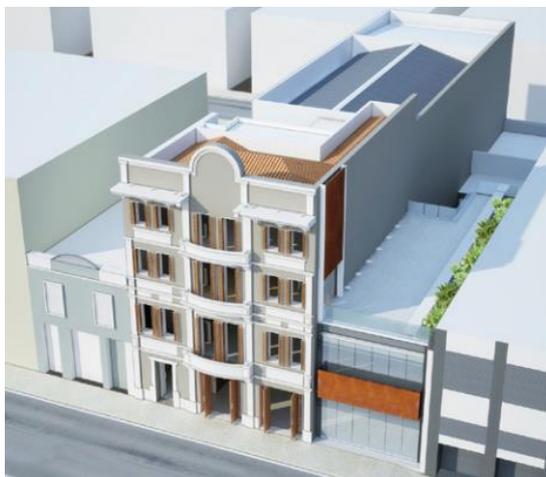
Figura 40 - Projeto da fachada do teatro.
Fonte: Revista Construção Metálica (2014).

idealizada no projeto pode ser vista na Figura 39. O projeto possibilitou a criação de sala de projeção, teatro com palco italiano, galeria de exposições e espaço multiuso (Revista Construção Metálica, 2014).

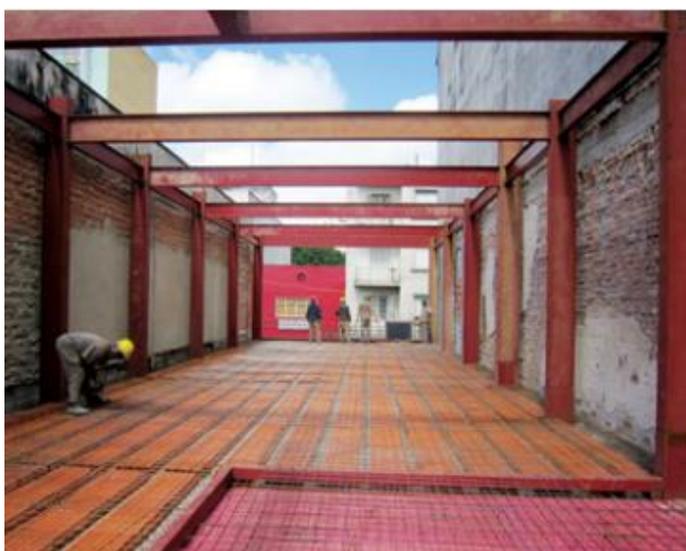
Figura 41 - Edifício anexo construído com estrutura metálica.
Fonte: Revista Construção Metálica (2014).

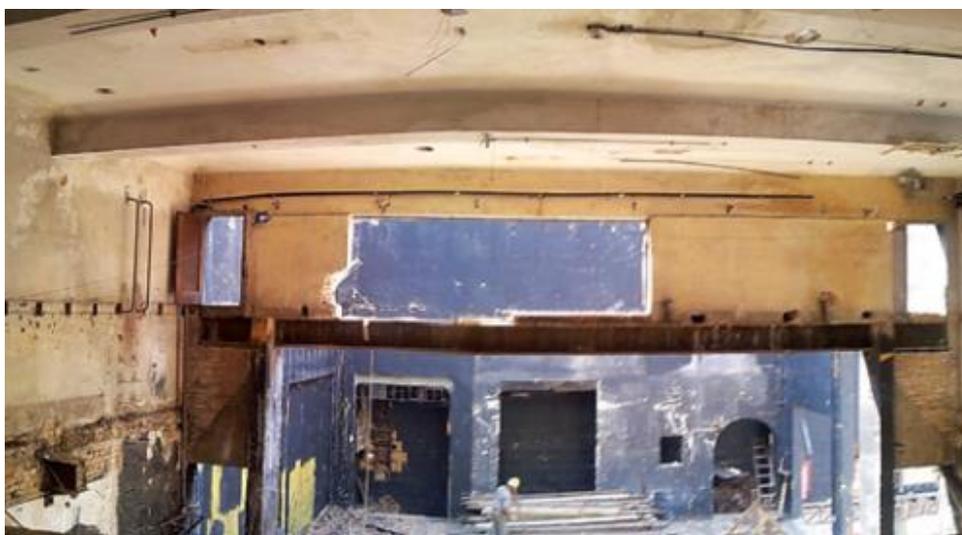
Figura 42 - As vigas receberam reforço com perfis I de 400 milímetros na face inferior.
Fonte: Revista Construção Metálica (2014).

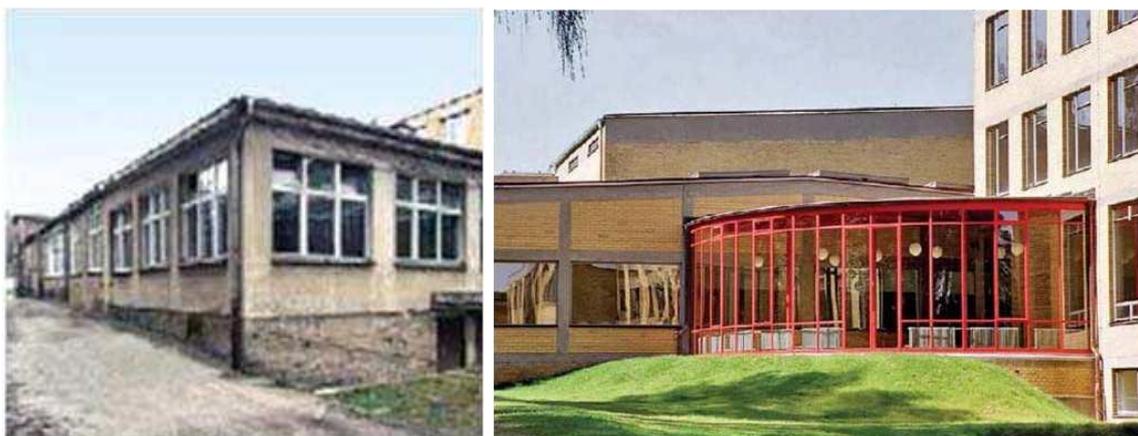
Figura 44 - Intervenção antiga à esquerda e novo Retrofit à direita.
Fonte: Gomes (2015).

- O jardim de inverno, que com intervenções passadas havia sido desconfigurado, voltou a possuir formato semicircular e a vedação feita por esquadrias de aço, originalmente projetadas de vermelho;

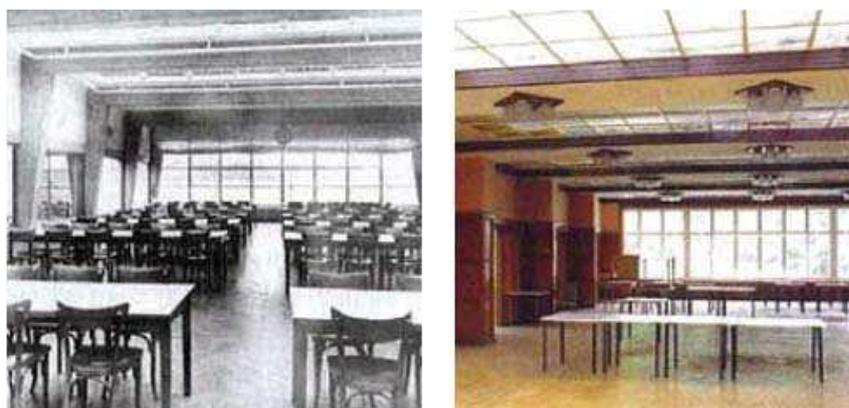
Figura 45 - Antigo refeitório à esquerda e refeitório com intervenções realizadas anteriormente à direita.
Fonte: Gomes (2015).

- Instalação de painéis cimentícios e pintados nas cores dos dormitórios em locais onde não se foi possível restaurar os tijolos aparentes pintados de amarelo;
- O refeitório, que possuía um telhado de tijolos de vidro anteriormente perdido, teve como retomada essa integração entre os ambientes internos e externos a partir da reabertura de vãos de esquadrias de vidro (Figura 44 e 45);

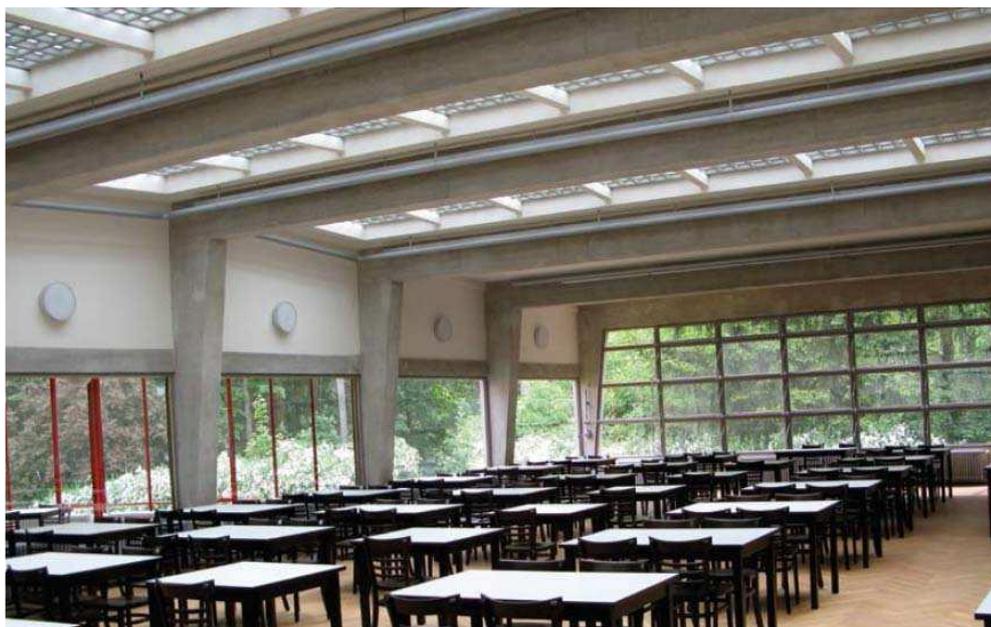
Figura 46 - Refeitório após o Retrofit.
Fonte: Gomes (2015).

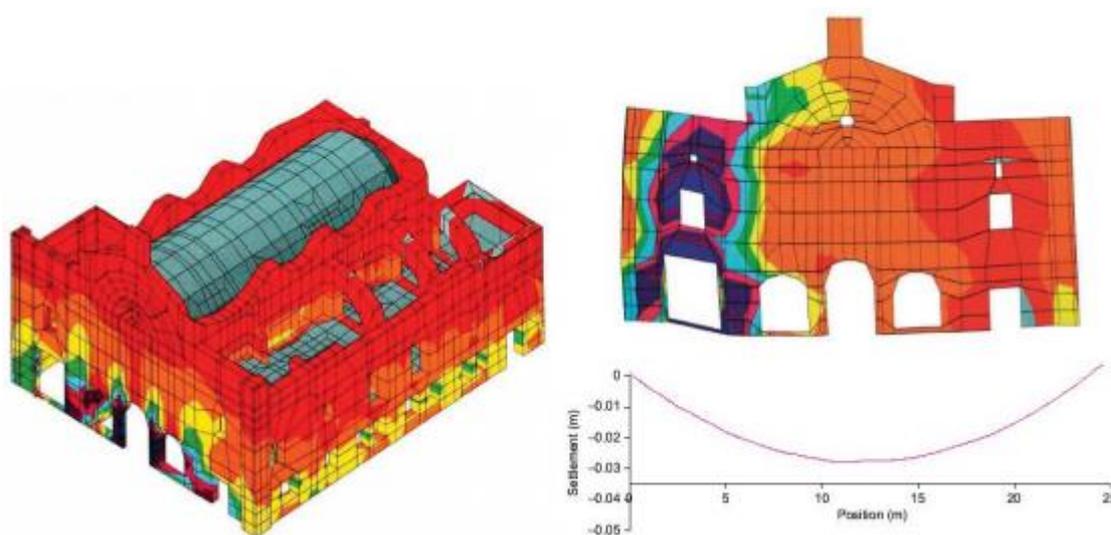
Figura 48 - Avaliação estrutural através do Método dos Elementos Finitos.

Por se tratar de uma edificação antiga, antes de realizar a intervenção foi preciso verificar as condições da construção, a qual utilizava o sistema de alvenaria estrutural. Para isso, uma das formas de avaliação foi através da modelagem baseada no Método dos Elementos Finitos, cuja representação do modelo pode ser vista na Figura 47, além de uma vistoria composta pelo levantamento de fissuras, prumo e alinhamento das colunas e paredes da fachada (MORAES, 2009).

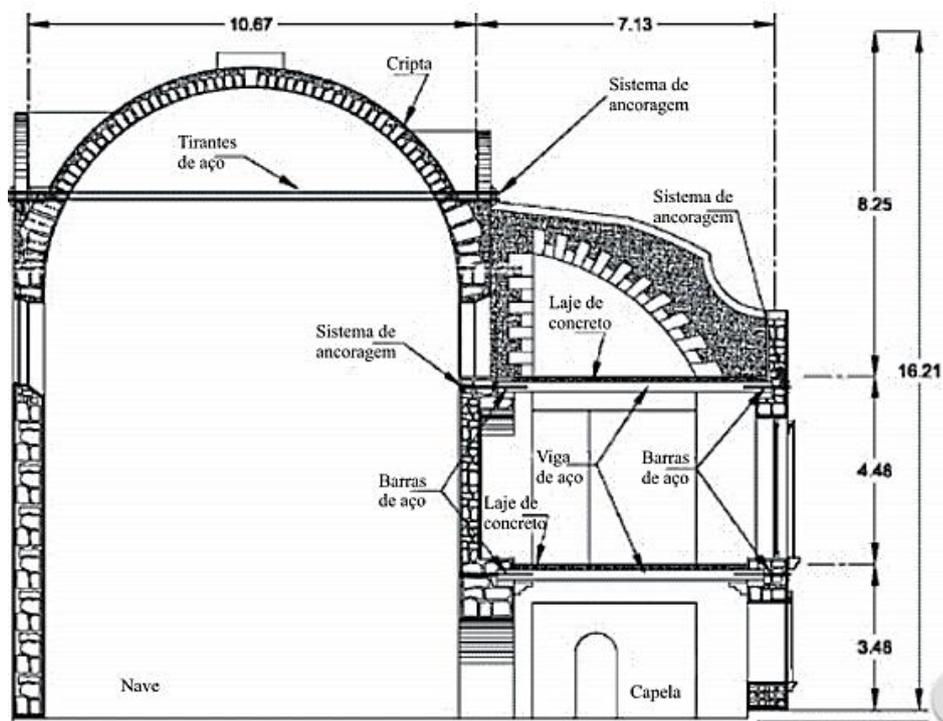
Figura 49 - Corte transversal com ênfase ao uso de tirantes para restringir a abertura da abóboda.

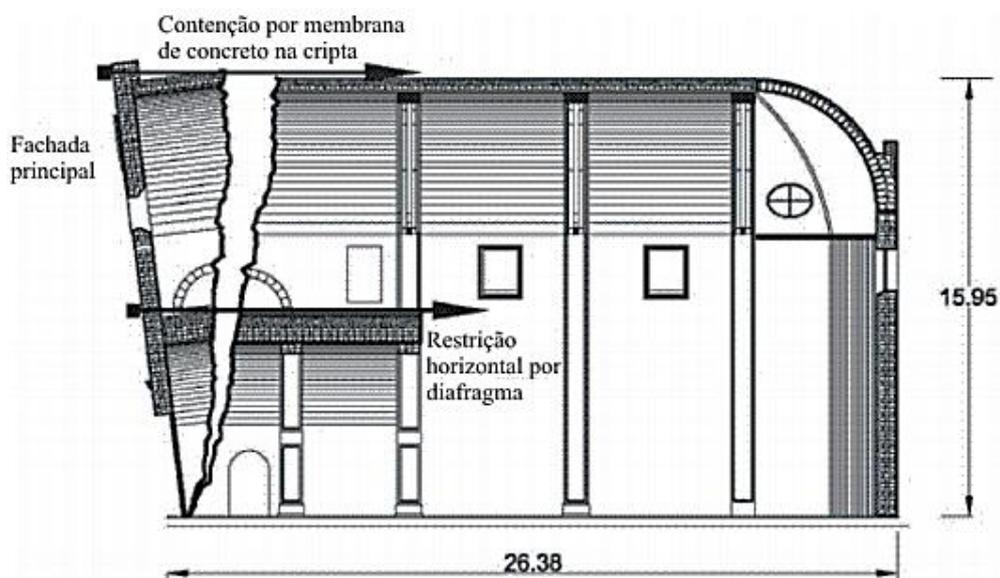
Figura 50 - Corte longitudinal com ênfase ao mecanismo que restringiu a ruína da fachada.
