**DIAGNÓSTICO PARCIAL DO SANEAMENTO BÁSICO NO
ASSENTAMENTO RURAL NOSSA SENHORA APARECIDA,
MARILUZ, PARANÁ**

TRABALHO DE CONCLUSÃO DE CURSO

2016

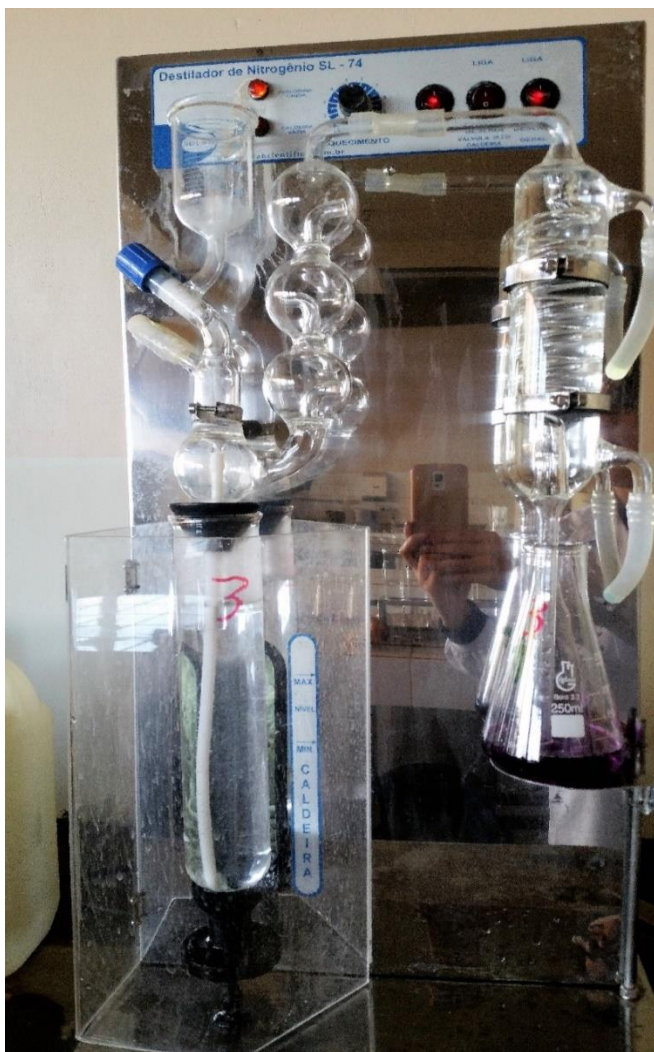
Com o auxílio do destilador (Figura 2) a amostra reservada foi destilada. O erlenmeyer utilizado para o recolhimento continha 50 mL de solução indicadora de ácido bórico (Figura 3). Nesta operação, a extremidade por onde sai o destilado encontrava-se mergulhada na solução indicadora.

Figura 2 – Destilador do Laboratório de Solo da UTPFR.

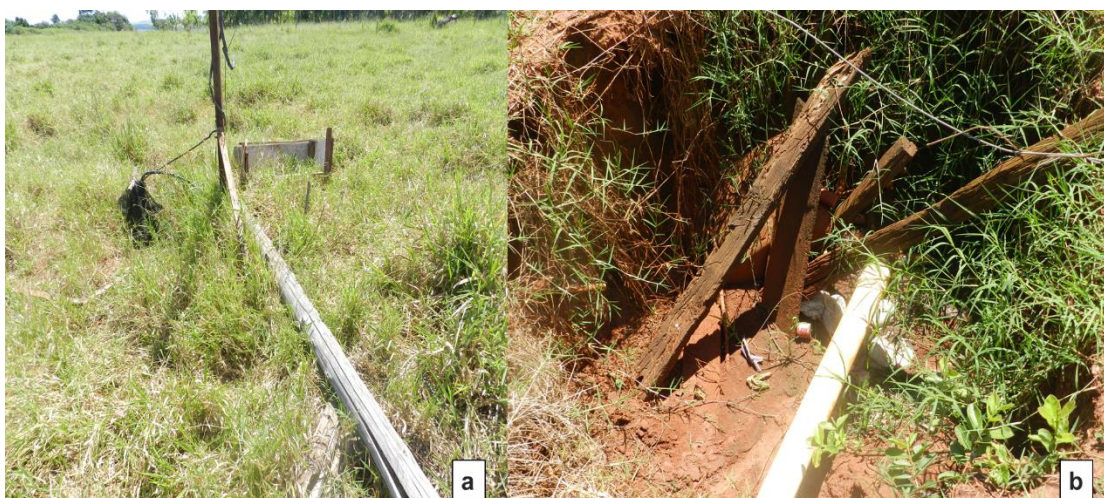
O nitrogênio amoniacal indica poluição recente, isso confirma que as fontes de abastecimento estão desprotegidas, a citar pelo que ocorre no ponto 7, já que a contaminação pode ser decorrente da proximidade do poço com a fossa negra (Figuras 17a e 17b).

Figura 17 – Condição do ponto 7: a) Poço e b) Fossa;

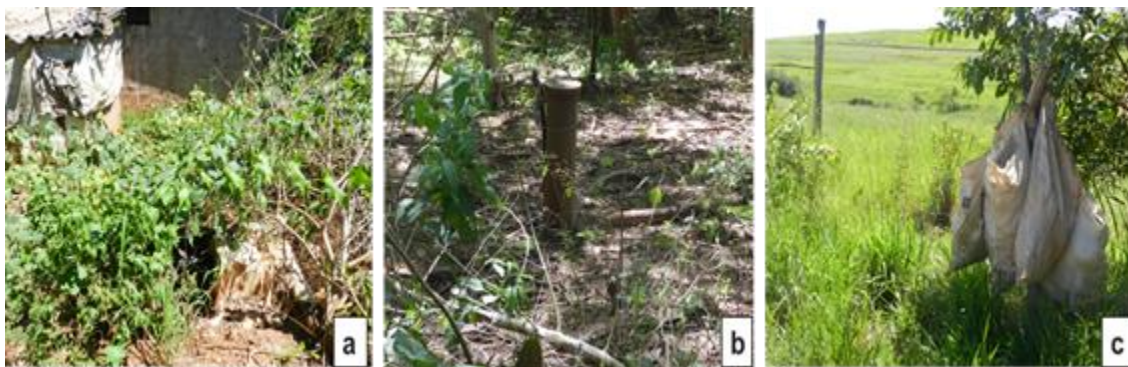
Uma observação importante é que no lote P5 que faz uso de disposição a céu aberto (Figura 18a), está localizado um poço artesiano (Figura 18b) que irá abastecer a futura rede de tratamento e distribuição de água do assentamento. A figura 18c ilustra o acondicionamento de resíduos para a posterior venda.

Figura 18 – a) Disposição a Céu aberto b) Poço que irá abastecer parte do assentamento e c) resíduos acondicionados.

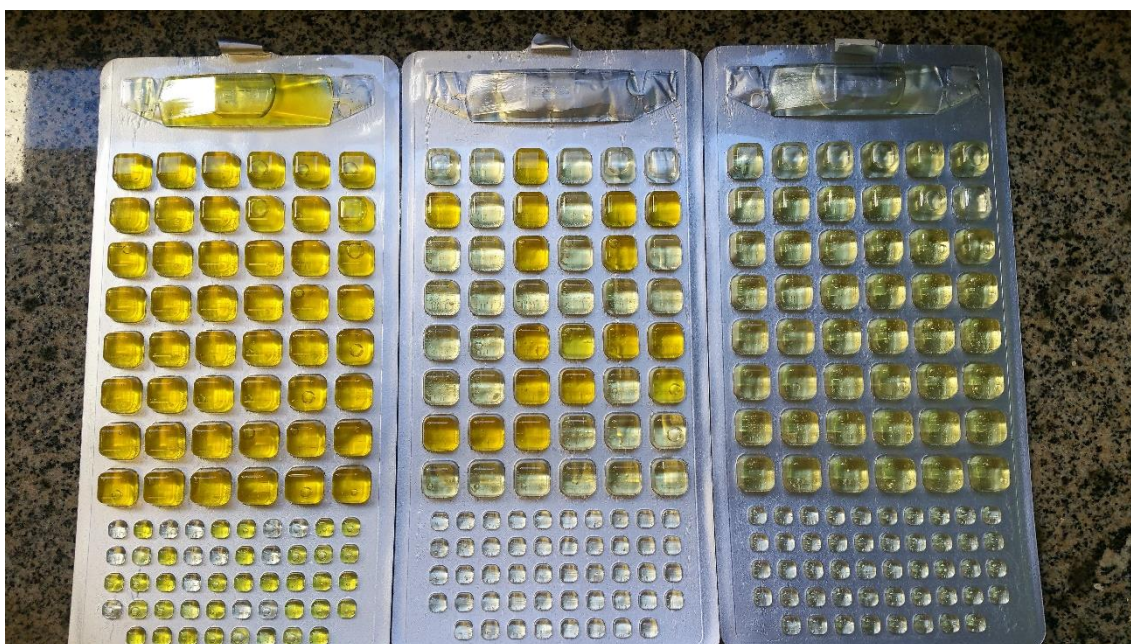
O aparecimento de coloração amarelada na cartela indicou positividade para coliformes totais. Foi calculado o número mais provável de coliformes (NMP/100mL) conforme apresentado na Tabela 4, contando-se o número de cavidades positivas e empregando-se a tabela apropriada cedida pelo fabricante. A Figura 19 ilustra a mudança de coloração quando o substrato é degradado (coloração amarela), da esquerda para direita: resultado negativo; resultado positivo para 17 cavidades; resultado positivo para a 48 cavidades maiores e 33 menores.

Figura 19 – Resultados da análise de coliformes Totais.

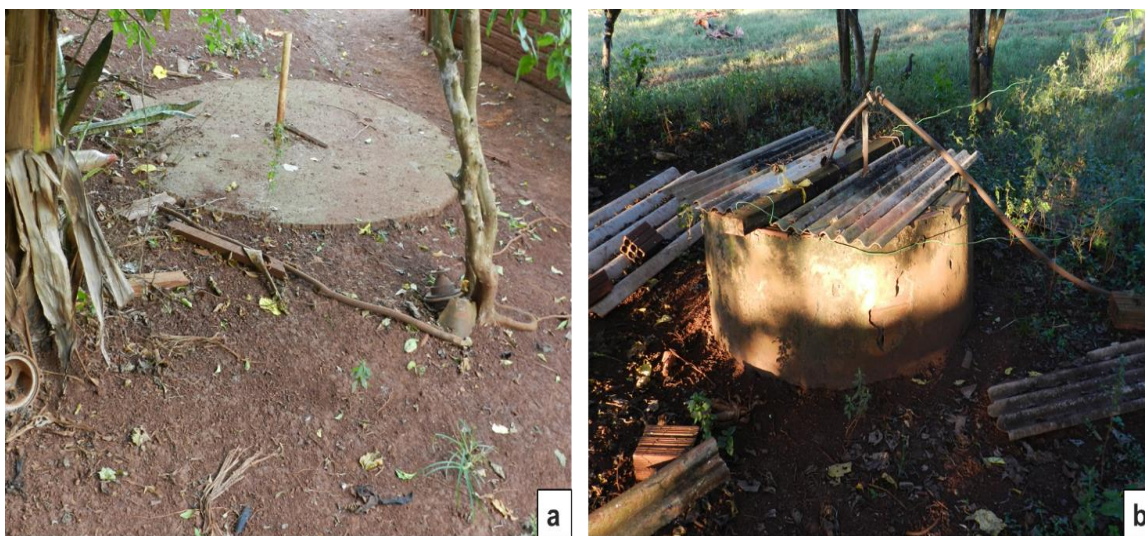
A presença de coliformes em 7 pontos comprova o que foi observado em campo, ou seja, as fontes (poços, nascentes ou minas) não estão sendo protegidas e a água está sendo contaminada. No ponto 4 (Figura 21a) a fossa está localizada em uma elevação acima do poço de captação de água, e o poço está aberto (21b), o que pode ser a fonte da contaminação por *E. coli* de 63,45/100 mL.

Figura 21 – Condições do Ponto 4: a) Fossa Séptica b) Poço Artesiano

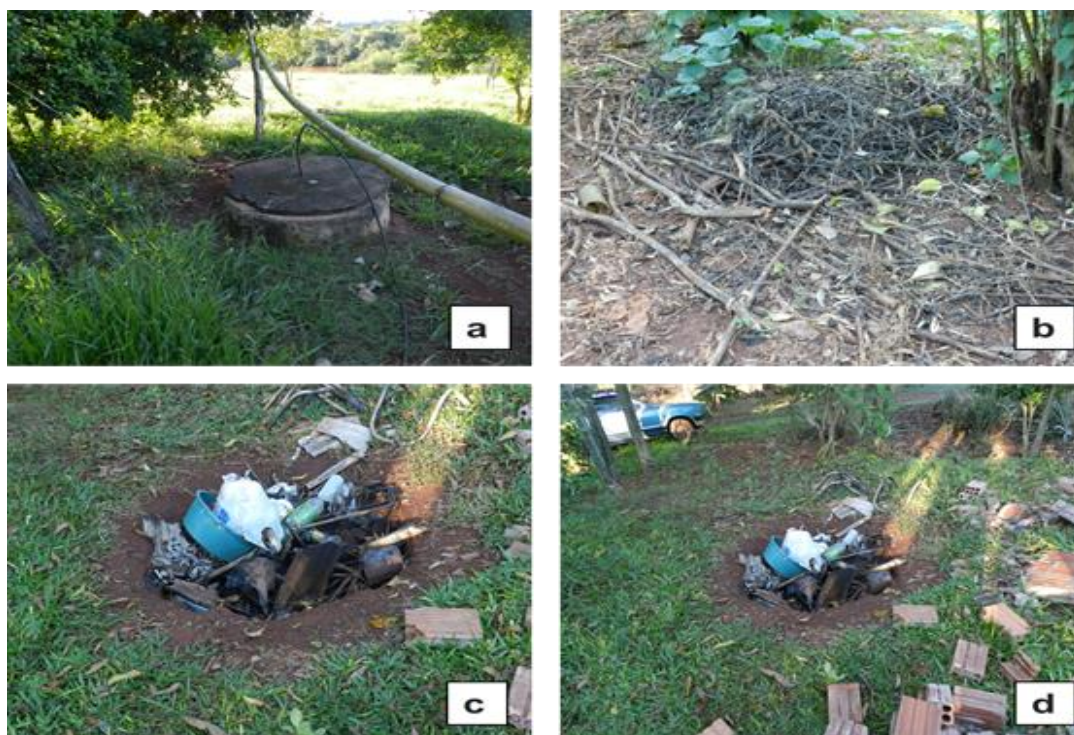
Figura 23 – Lote 130: a) Fossa Séptica b) Poço Artesiano c) e d) Disposição de Resíduos

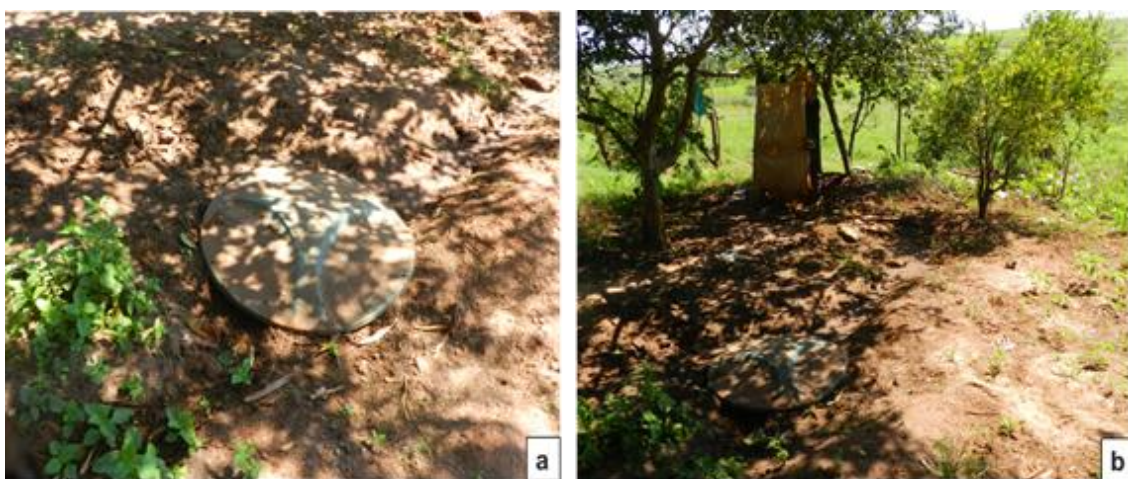
Figura 27 – Lote 101: a) Fossa Negra b) Fossa Negra e Banheiro externo

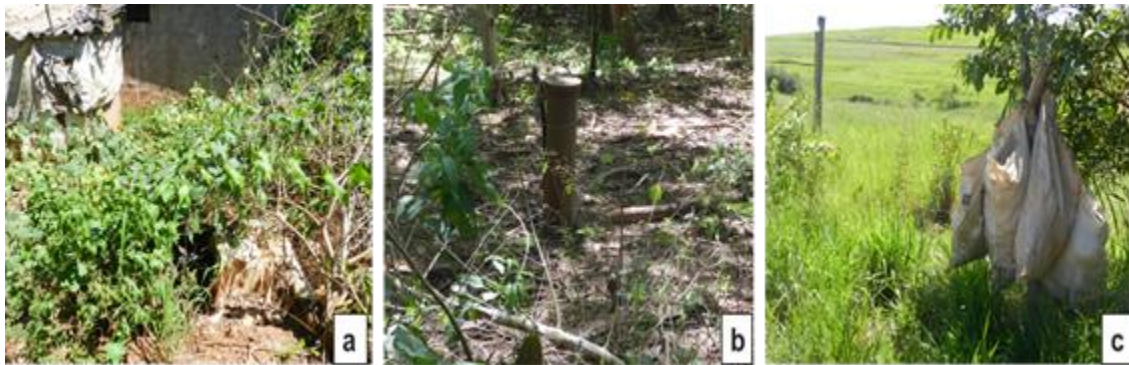
Figura 28 – Lote 100: a) Disposição a Céu aberto b) Poço que irá abastecer parte do assentamento c) resíduos gerados

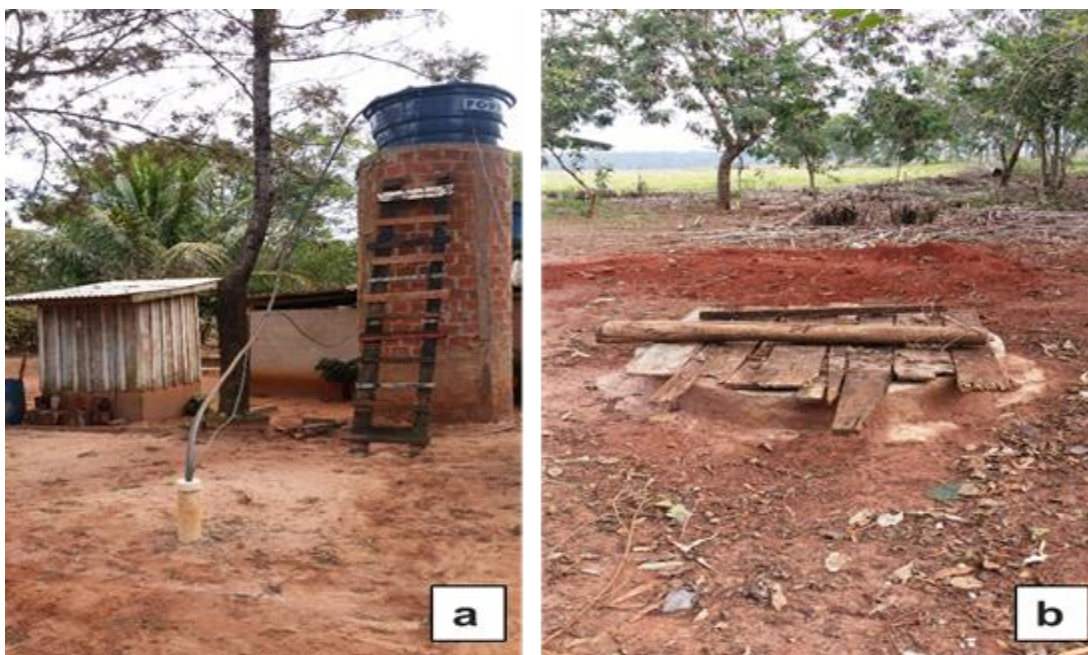
Figura 30 – Sede: a) poço próximo ao banheiro externo. B) fossa.

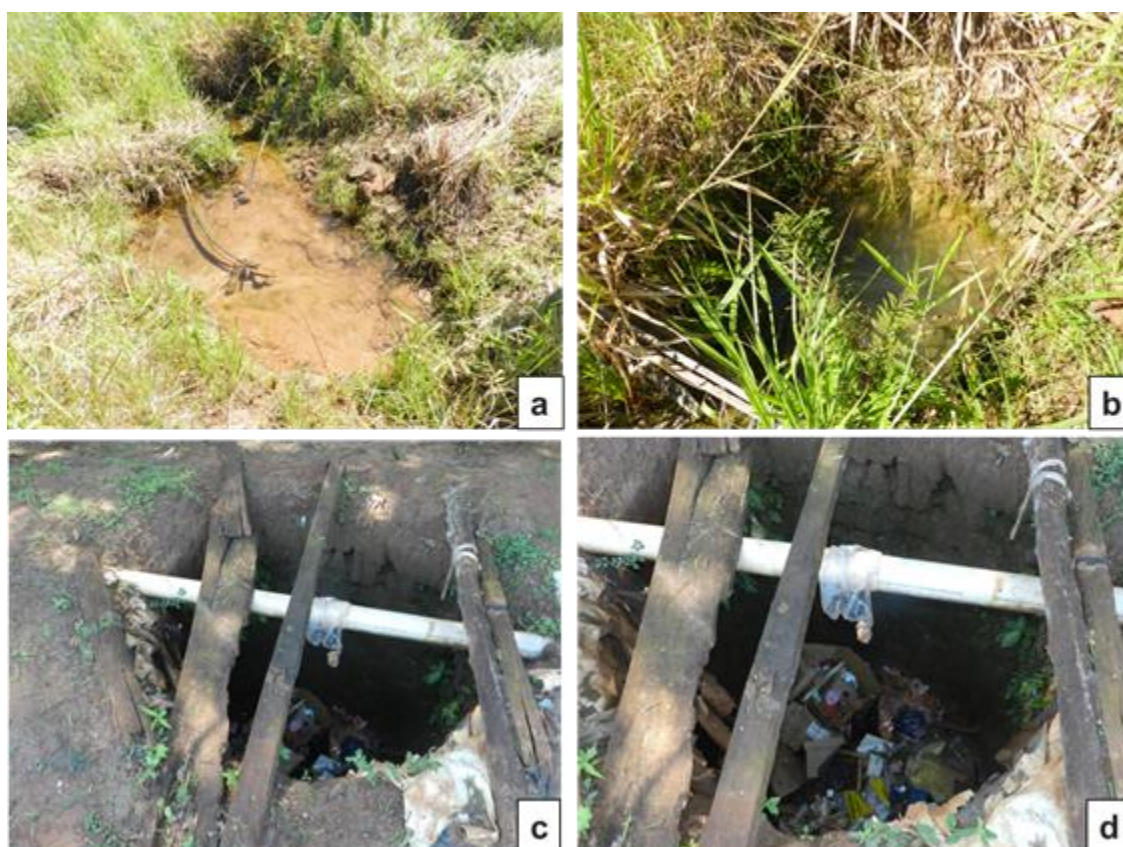
Figura 34 – Lote 103: a-b) nascente. c-d) Fossa Séptica com disposição de resíduos
