**SANEAMENTO BÁSICO: ESTUDO DE CASO NO
ASSENTAMENTO RURAL NOSSA SENHORA APARECIDA,
MARILUZ, PARANÁ**

Trabalho de Conclusão de Curso 2 (TCC 2), do curso de Engenharia Ambiental, do Departamento Acadêmico de Ambiental (DAAMB), do Câmpus Campo Mourão, da Universidade Tecnológica Federal do Paraná (UTFPR), como requisito parcial para obtenção do título de “Bacharel em Engenharia Ambiental”.

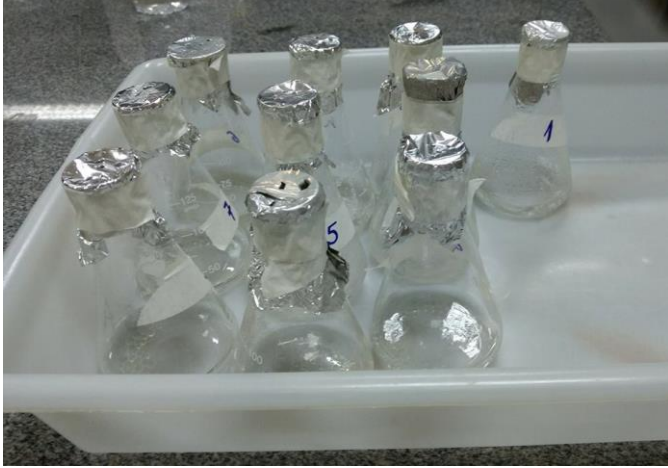
Figura 5 – Erlenmeyers preparados para serem levados à autoclave

retirá-los da autoclave, esperou que os mesmos atingissem a temperatura ambiente, transferindo-os para geladeira, onde permaneceram por aproximadamente 12 horas.

Posteriormente, quando os Erlenmeyers atingiram a temperatura ambiente, retirou-se 10 mL da amostra, com uma pipeta volumétrica, e adicionou-se 1 mL de Ácido Ascórbico e 5 mL de Molibdato de amônio. Em seguida, a solução foi transferida para pequenos recipientes de vidro, que permitiram a leitura no espectrofotômetro. Nesta etapa, o comprimento de onda foi regulado para 662 nm no equipamento. Assim, realizou-se a leitura do primeiro recipiente contendo o teste em branco e em seguida, foi feita a leitura das demais amostras.

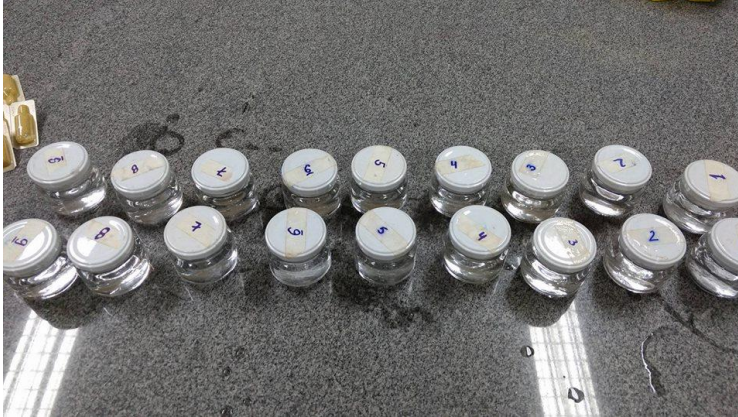
Figura 6 – Amostras coletadas para análises microbiológicas

Foram escolhidos nove pontos para coleta das amostras de água (FIGURA 6) utilizadas para consumo. As mesmas foram coletadas diretamente das torneiras da residências. A escolha destes pontos, baseou-se na vulnerabilidade ambiental dos lotes da comunidade.

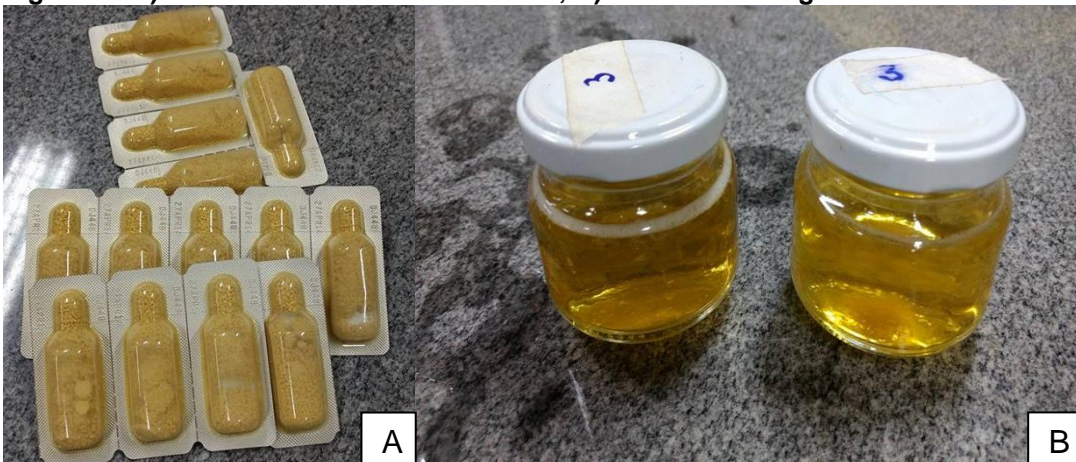
Figura 7 - A) Flaconete com meio de cultura; B) Amostra homogeneizada

Desta forma, o primeiro procedimento consistiu em adicionar o meio de cultura nas amostras (FIGURA 7-A), agitando-as intensamente para homogeneização (FIGURA 7-B). Em seguida, as mesmas foram transferidas para uma cartela estéril (FIGURA 8), onde foram lacradas com auxílio da seladora *Quantitray Sealer* (FIGURA 8).

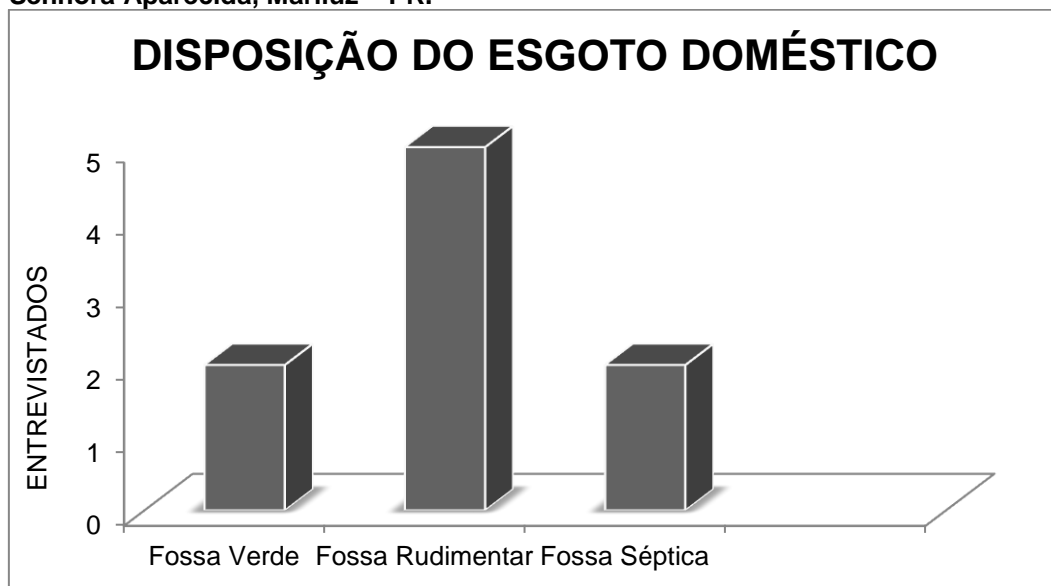
Gráfico 5 – Disposição do Esgoto Doméstico – Comunidade do Cateto, Assentamento Nossa Senhora Aparecida, Mariluz – PR.

Este fato, demonstra que há uma precaridade na disposição e tratamento de efluentes na comunidade, pois entre as famílias entrevistadas, cinco utilizam fossa rudimentar, duas utilizam fossa séptica e apenas duas contam com fossa verde em suas residências (GRÁFICO 5).

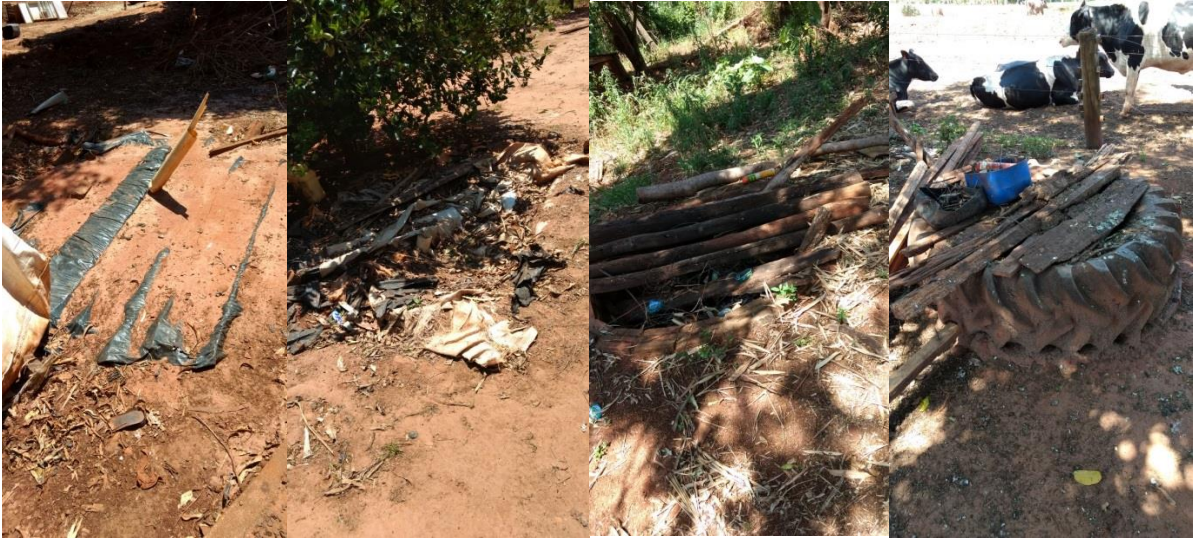
Os dados obtidos possibilitaram constatar que há uma predominância de fossas rudimentares na comunidade, e que as mesmas estão expostas de maneira inapropriada (FIGURA 11). Entretanto, não há somente um risco relacionado as fossas, pois em um dos lotes o efluente da cozinha também encontra-se disposto a céu aberto (FIGURA 12), representando uma preocupação tanto ambiental, como também para saúde destes moradores.

Figura 11 – Fossas rudimentares observadas nos lotes estudados – 16 de Outubro de 2017

Visando solucionar estes problemas, a utilização de fossa séptica seguida de um sumidouro ou valas de infiltração, fossa séptica-biodigestora ou bacias de evapotranspiração (fossa verde) pode ser uma prática viável, capaz de minimizar os impactos causados pela disposição desses efluentes no assentamento.

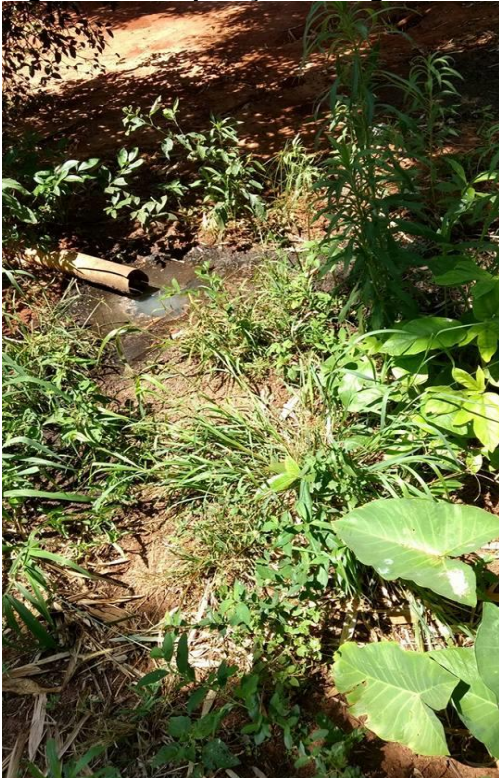
Figura 12 – Disposição de esgoto a céu aberto – 16 de Outubro de 2017

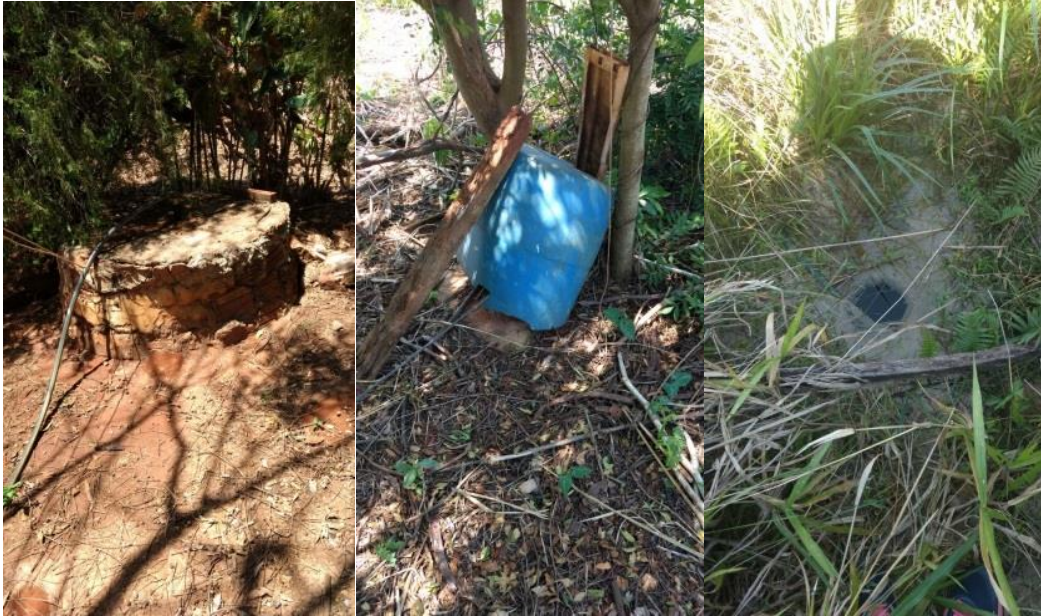
seu entorno. Deve-se considerar também que em três lotes, apesar de estarem em conformidade com a legislação, encontram-se em uma distância inferior à 35 metros das fossas.

Figura 15 – Vista de algumas fontes de abastecimento na comunidade – 16 de Outubro de 2017

Tal fato, é enfatizado pela Associação Brasileira de Águas Subterrâneas (ABAS) (2005) que determina que uma simples “proteção conferida pela natureza a um aquífero” não é suficiente para mantê-lo qualitativamente adequado. Pois, uma construção e uma operação inadequada podem comprometer não somente a estrutura de produção como ainda afetar o próprio aquífero. Desta maneira, poços e olhos d’água devem ser objeto de constante avaliação, não somente quanto ao manejo do mesmo e dos seus equipamentos associados, mas também quanto a proteção de seu entorno.
