**ANÁLISE DA INFLUÊNCIA DE DIFERENTES TIPOS DE CIMENTO NA
RESISTÊNCIA AO ATAQUE POR SULFATOS**

TRABALHO DE CONCLUSÃO DE CURSO

Trabalho de Conclusão de Curso do Curso de Engenharia Civil da Universidade Tecnológica Federal do Paraná, Campus Curitiba, Sede Ecoville, como requisito parcial à obtenção do título de Engenheira Civil.

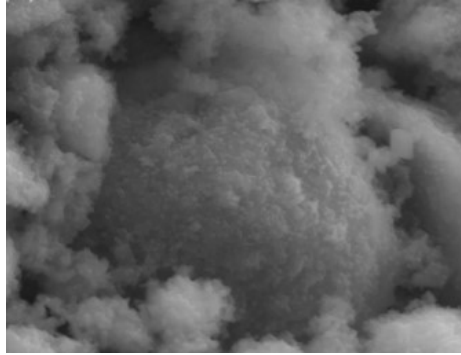
Na Figura 1, correspondente à pasta hidratada com 1 dia de idade, é possível observar grãos de cimento cobertos por pequenos cristais prismáticos pontiagudos hexagonais, correspondentes à etringita (XU *et al.*, 2012).

Figura 1 - Formação de etringita em pasta de cimento com 1 dia de idade
Fonte: Adaptado de XU *et al.*, 2012

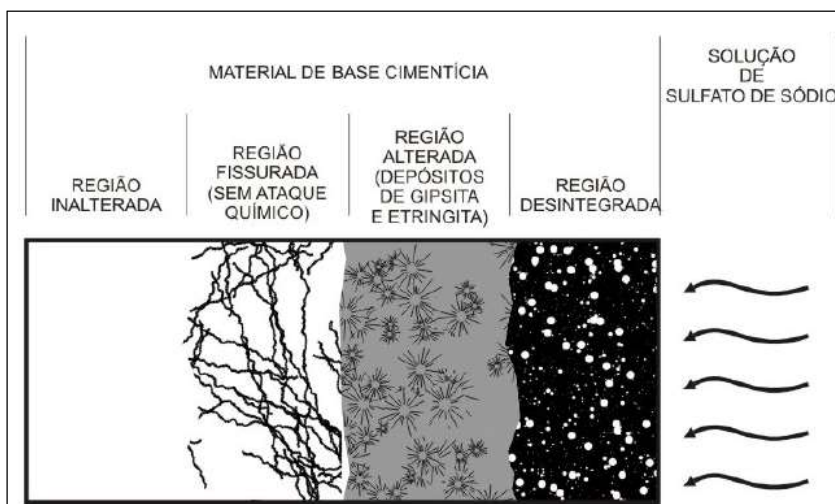
O mecanismo de ataque por sulfato de sódio se dá através de 6 passos, como proposto SANTHANAM *et al.*, (2003) e demonstrado na Figura 4:

Figura 4 - Modelo de ataque por sulfato de sódio em pasta de cimento
Fonte: SOUZA, 2006

- Passo 1: Ataque do SO_4^{2-} originado do Na_2SO_4 que se difunde para o interior da matriz cimentícia;
- Passo 2: Gipsita e etringita (compostos expansivos) começam a se formar nas regiões próximas à superfície. Esta superfície onde a gipsita expansiva e a etringita se formaram funciona como uma camada que tenta se expandir. Estes compostos se formam dentro dos vazios da pasta de cimento, não gerando tensões em um primeiro momento;

- Passo 4: Não resistindo às tensões geradas pelos compostos expansivos, inicia-se o processo de fissuração da região inalterada da pasta de cimento;
- Passo 5: Inicia-se o processo de intensa deposição dos íons SO_4^{2-} presentes no meio agressivo para o interior da pasta de cimento, através das fissuras formadas;

- Passo 6: Compostos expansivos são formados nas regiões fissuradas, promovendo o aparecimento de novas fissuras. Há interação dos íons sulfato com os produtos de hidratação da pasta de cimento, formando gipsita e etringita internamente à pasta de cimento. Há o aumento da fissuração.

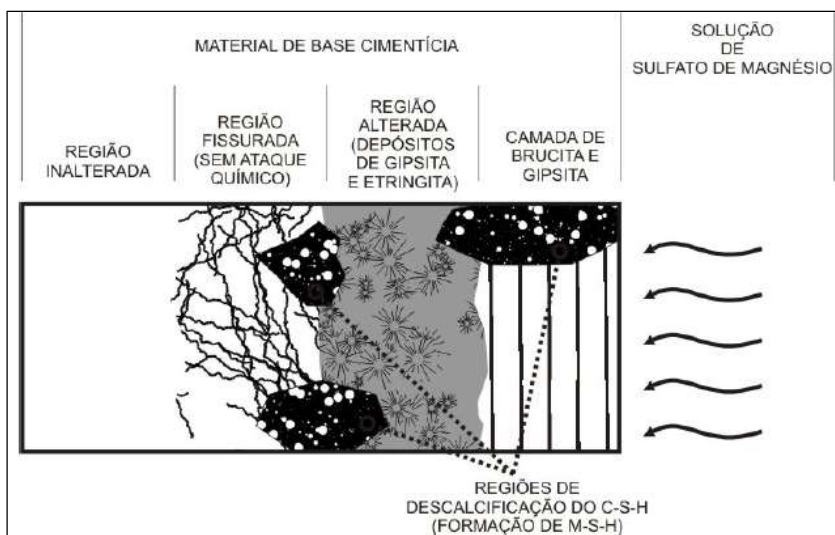
O mecanismo de ataque por sulfato de magnésio ocorre através de 4 passos, conforme proposto por SANTHANAM *et al.*, (2003) e demonstrado na Figura 5:

Figura 5 - Modelo de ataque por sulfato de magnésio em pasta de cimento
Fonte: SOUZA, 2006

- Passo 1: Ataque do SO_4^{2-} originado do MgSO_4 que se difunde para o interior da matriz cimentícia;
- Passo 2: Uma camada de hidróxido de magnésio - brucita - é formada sobre a superfície do concreto, reagindo com o hidróxido de cálcio (portlandita) presente na pasta de cimento hidratada. Uma camada de gipsita é formada sob a camada de brucita, resultado da reação química ocorrida na camada de brucita com o sulfato (Reações 6 e/ou 7). Começa a ocorrer a difusão de íons sulfato para o interior da matriz cimentícia;
- Passo 3: A formação de etringita e gipsita na região próxima à superfície leva à expansão, da mesma forma descrita nos passos 2, 3 e 4 do mecanismo de ataque por sulfato de sódio;
- Passo 4: A camada de brucita fissa devido à expansão e permite a difusão contínua de íons SO_4^{2-} para dentro da matriz cimentícia permitindo o ataque do

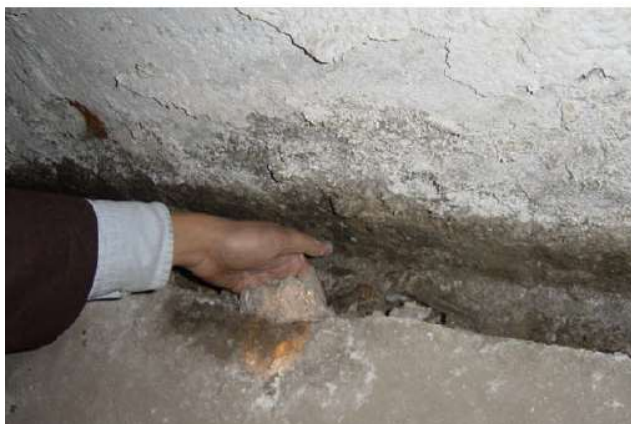
O túnel da parte norte da barragem da hidrelétrica foi o mais atacado, apresentando deterioração severa ao longo das calhas de drenagem, em ambos os lados do túnel. Pelo fato de haver reparos constantes nos túneis, a degradação das paredes e do chão não foi evidenciada. Por meio da Figura 7 é possível visualizar a degradação típica do concreto pela formação de taumasita (MA *et al.*, 2006).

Figura 7 - Deterioração dos canais de drenagem internos à tubulação pelo ataque de sulfatos com formação de taumasita. Concreto desagregado com consistência amolecida
Fonte: MA *et al.*, 2006

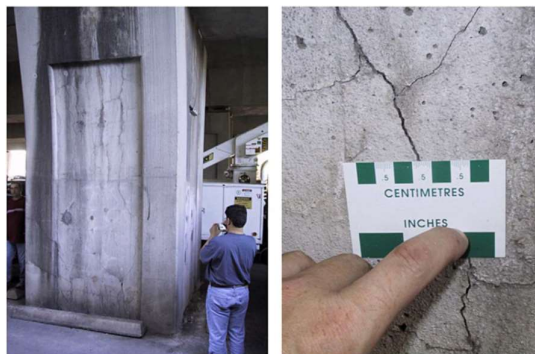
Um estudo diagnóstico efetuado por THOMAS *et al.* (2008), em pilares de um viaduto construído no fim da década de 1980 no sul dos Estados, revelou deterioração precoce de estruturas antes de 10 anos após a concretagem. Quinze anos após a concretagem já havia pilares com danos extensos (Figura 12). Os pilares foram concretados com cimento com alto calor de hidratação. Este fator, somado às dimensões dos pilares (no mínimo 2 m) e a alta temperatura ambiente durante a concretagem, resultou em um aumento significativo da temperatura interna do concreto, chegando em valores que ultrapassaram 70°C, temperatura mínima necessária para favorecer o processo de formação da etringita tardia.

Figura 12 - Aparência de alguns dos pilares de concreto avaliados, com idade de 15 anos
Fonte: THOMAS *et al.*, 2008

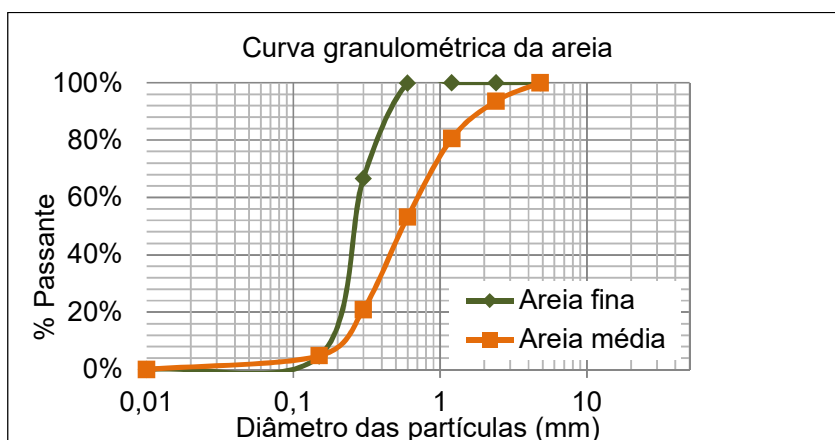
O agregado miúdo utilizado foi uma mistura de areias fina e média, disponível no laboratório, com curva granulométrica disposta conforme a Figura 14.

Figura 14 - Curva granulométrica da areia utilizada na confecção dos CPs
Fonte: A autora, 2018.

Os módulos de finura para a areia fina e média foram, respectivamente, 1,29 e 2,47. O diâmetro efetivo ($d_{ef} = d_{10}$) para a areia fina foi 0,23 e para a areia média foi 0,18. Também foi calculado o coeficiente de não uniformidade (CNU), o qual corresponde à razão entre d_{60} e o d_{ef} , sendo 3,91 para a areia fina e 1,56 para a areia média. Valores de cnu menores que 5 caracterizam materiais com partículas muito uniformes. Por fim, foi calculado os coeficientes de curvatura das areias, característica que permite detectar discontinuidades no conjunto. Ambas as areias foram classificadas como bem graduadas, apresentando coeficientes de curvatura menores que 3.

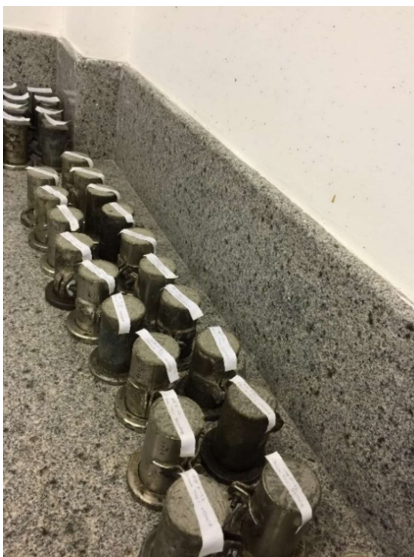
Os corpos de prova foram moldados em molde metálico com dimensões 5 cm x 10 cm (Figura 15). Logo após o amassamento, a argamassa foi disposta dentro do molde em 4 camadas e cada camada recebeu 30 golpes por meio de um soquete calibrado. Os CPs foram deixados por 24 horas secando ao ar e, após desmoldados, foram colocados em câmara úmida para cura. Os CPs permaneceram em câmara úmida por 20 dias antes de terem sido colocados na solução de ataque.

Figura 15 - Corpos de prova secando à temperatura ambiente
Fonte: A autora, 2018

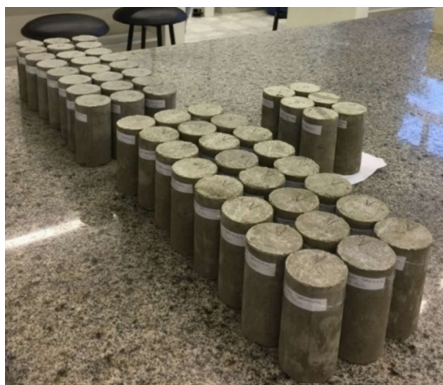
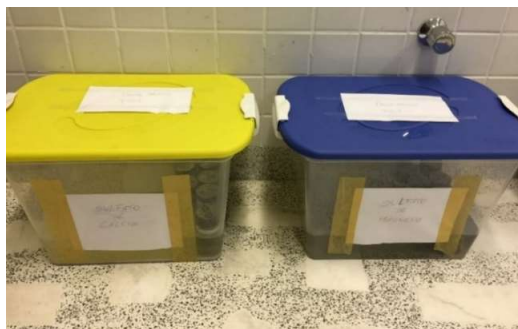
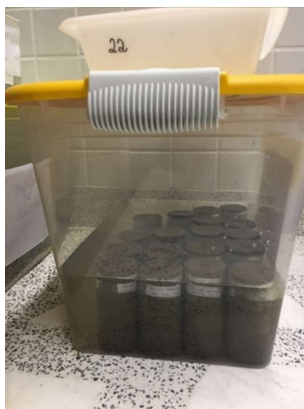
Os corpos de prova, após 20 dias de cura em câmara úmida, foram colocados dentro das soluções, onde permaneceram por um período de 6 meses (Figuras 16, 17 e 18). Os corpos de prova que serviram como referência foram curados da mesma forma que os outros, porém, foram colocados em água.

Figura 16 - Aspecto dos corpos de prova após cura em câmara úmida
Fonte: A autora, 2018

Figura 17 - Corpos de prova em contato com as soluções agressivas de sulfato de cálcio e magnésio
Fonte: A autora, 2018

Figura 18 - Corpos de prova em contato com a solução agressiva de sulfato de sódio
Fonte: A autora, 2018

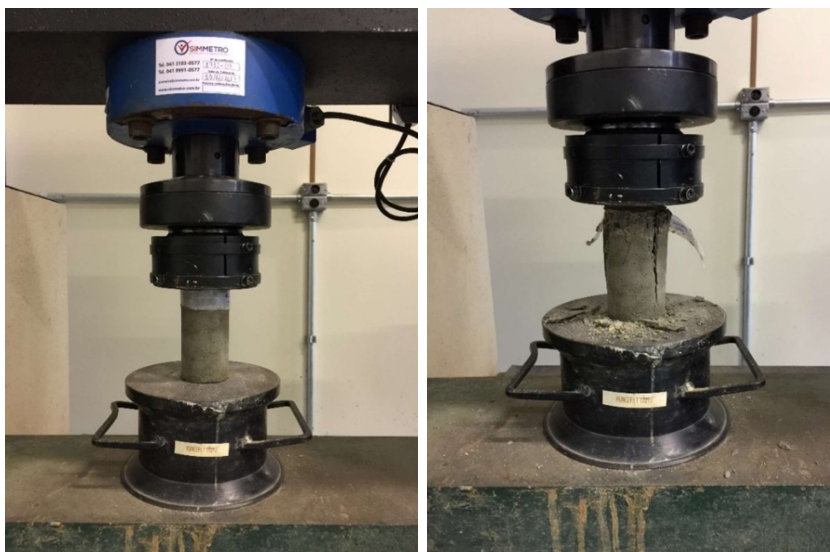
Os ensaios de resistência à compressão axial foram realizados de acordo a NBR 7215 (ABNT, 1996), no laboratório de materiais de construção da Universidade Tecnológica Federal do Paraná. Na data do ensaio os CPs estavam com 153 dias de idade (Figura 19).

Figura 19 - Ruptura dos corpos de prova
Fonte: A autora, 2018

Para maior parte dos CPs as rupturas ocorreram paralelamente à seção axial. Foi observado que as faces externas se desprendiam sob a forma de lascas com muita facilidade.

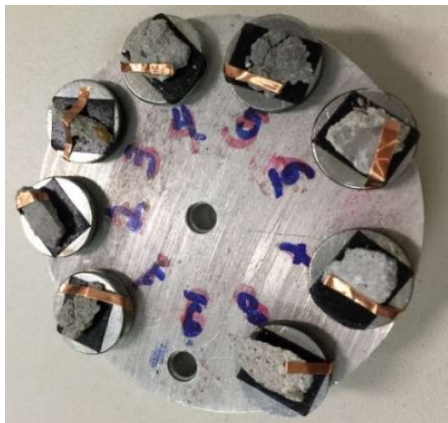
Após o ensaio de resistência à compressão axial, alguns fragmentos de argamassa mais superficiais dos CPs foram coletados para a realização da Microscopia Eletrônica de Varredura (MEV) no Centro Multiusuário de Caracterização de Materiais (CMCM) (Figura 20).

Figura 20 - Fragmentos dos corpos de prova após ruptura preparados para a MEV.
Fonte: A autora, 2018

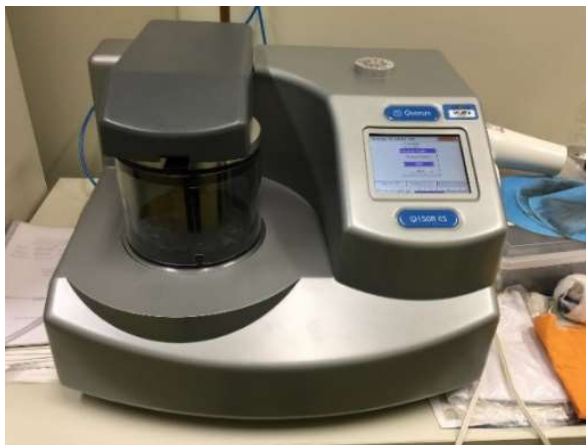
A preparação do material consistiu na aplicação de uma fina película de ouro, feita em equipamento a vácuo (Figura 21).

Figura 21 - Aplicação de película de ouro em equipamento a vácuo
Fonte: A autora, 2018

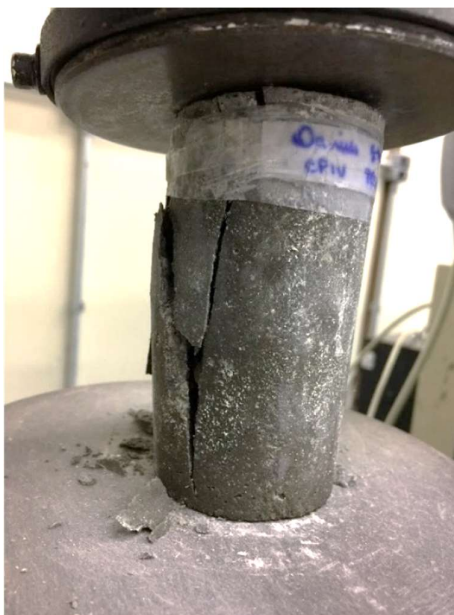
Mesmo a resistência à compressão tendo apresentado este comportamento, durante a ruptura dos CPs, notou-se que a superfície externa rompia e se desprendia antes da ruptura final, como pode ser observado na Figura 26.

Figura 26 - Aspecto do CP durante o ensaio de resistência à compressão
Fonte: A autora, 2018

Esta forma de ruptura pode ser indicativo de ataque externo por sulfatos, hipótese corroborada pelo acúmulo de sais de sulfatos na superfície externa do CP. Este acúmulo pode indicar o preenchimento total dos vazios da pasta de cimento hidratada e possível início de ação expansiva. Com maior tempo de exposição às soluções de ataque haveria um aumento da força expansiva com consequente redução da região não atacada (SANTHANAN, *et al.*, 2003).
