**RETROANÁLISE DA ESTABILIDADE DE UM TALUDE RODOVIÁRIO
DA REGIÃO DE CURITIBA**

TRABALHO DE CONCLUSÃO DE CURSO

Apresenta-se neste trabalho a retroanálise de um escorregamento em um talude rodoviário na encosta da rodovia Curitiba – Ponta Grossa (BR 376), km 4040, situado no município de Curitiba, Paraná. Por ser um corredor de escoamento de alguns dos principais polos de produção agrícola e industrial do Estado, mitigar seu risco de bloqueio ou acidentes é de suma importância. O talude localiza-se na região de Formação Guabirotuba e o solo é classificado como silte-arenoso, conforme norma D-2487 (ASTM, 2011). Através do ensaio de cisalhamento direto obteve-se um intercepto de coesão de 13,45 kPa e um ângulo de atrito interno de $25,85^\circ$ para este solo. Há no local um escorregamento do tipo rotacional, por isso, determina-se a mais provável causa do deslizamento, assumindo hipóteses em que este pode ter ocorrido. Um modelo da geometria inicial do talude foi inserido na ferramenta computacional SLOPE-W (GeoStudio, 2007), e juntamente com seus parâmetros característicos, determina-se o fator de segurança, através do método de Spencer, resultando em um fator de 2,18 para o talude

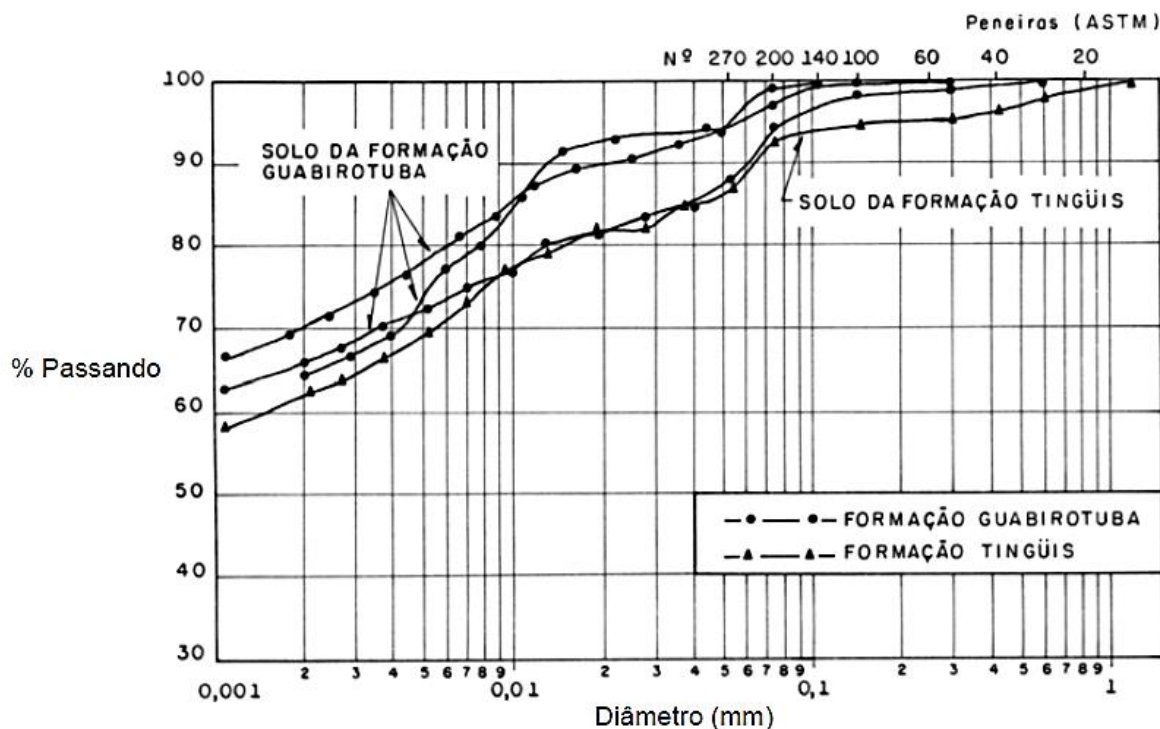
Figura 3 – Granulometria da Formação Guabirota
Fonte: Kormann (2002).

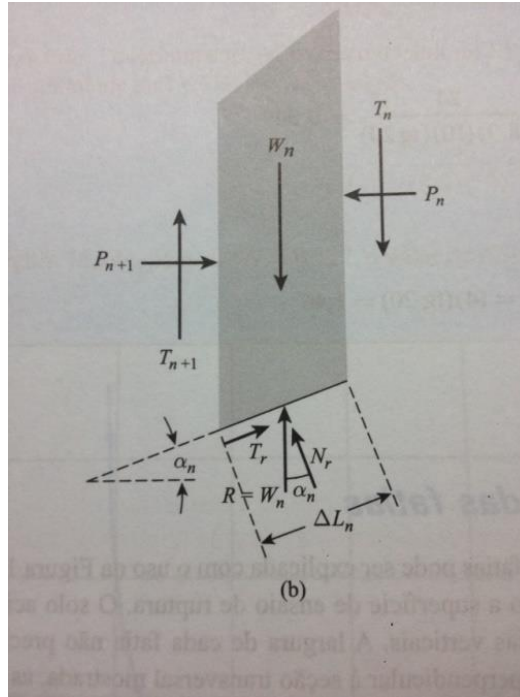
Figura 6 – Forças atuando na n -ésima fatia
Fonte: Das (2012).

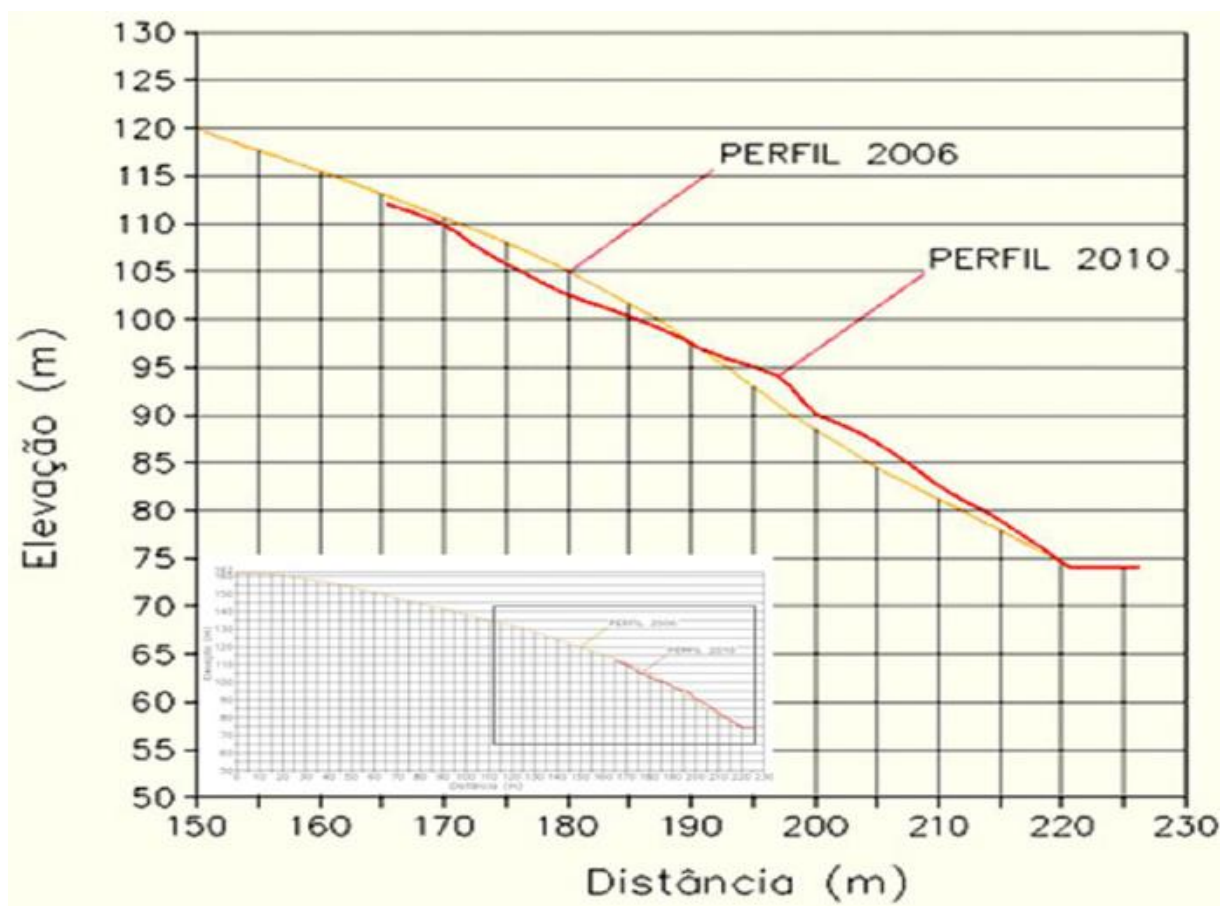
os municípios de Balneário Camboriú e Itapema. Neste caso, o processo de instabilização teve origem após intensas precipitações ocorridas em novembro de 2008. A partir da sobreposição dos perfis do solo, foi obtida a provável superfície de ruptura (Figura 7).

Figura 7 – Perfis representando a superfície antes e depois do deslizamento ocorrido em novembro de 2008

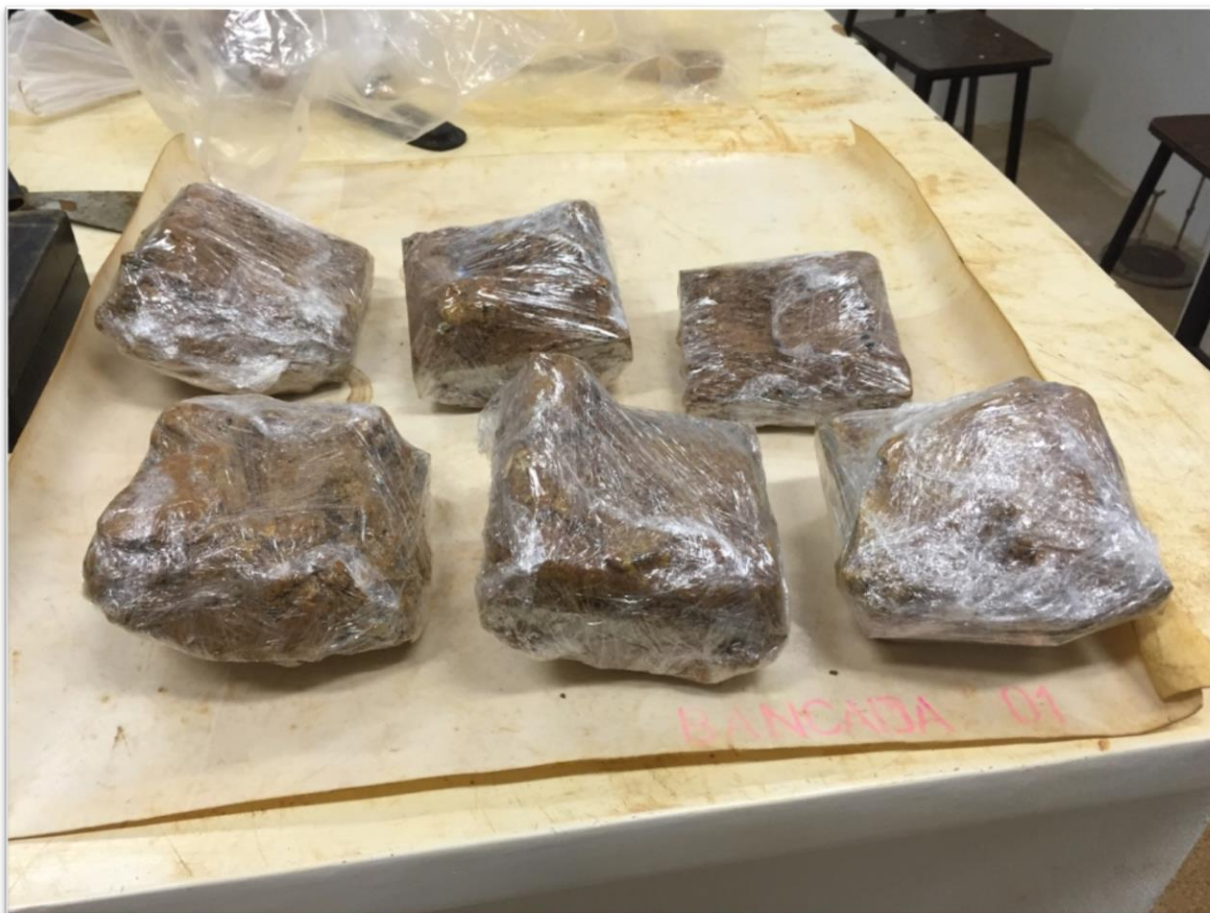
Cada molde, após a coleta, foi envolvido com material impermeabilizante, a fim de manter a umidade natural do solo até o laboratório (Figura 17). Todo o material foi transportado até o laboratório de mecânica dos solos do *câmpus* Curitiba da UTFPR, para realização dos ensaios.

Figura 17 – Amostra indeformada de solo do talude
Fonte: Autoria própria.

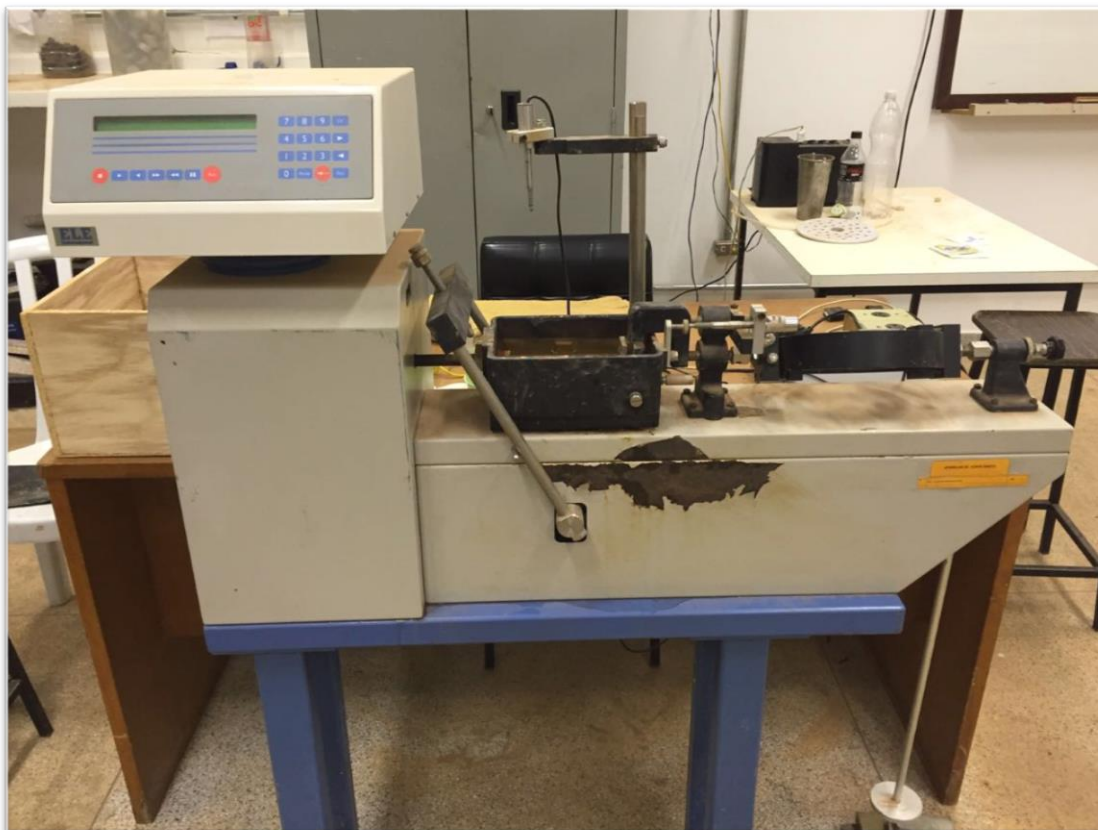
das tensões, elementos que formam uma camada porosa no corpo de prova, elemento de medição da força de cisalhamento e medidores de deslocamento. Este equipamento realiza o ensaio com uma taxa constante de velocidade.

Figura 18 – Equipamento de ensaio para cisalhamento direto
Fonte: Autoria própria.

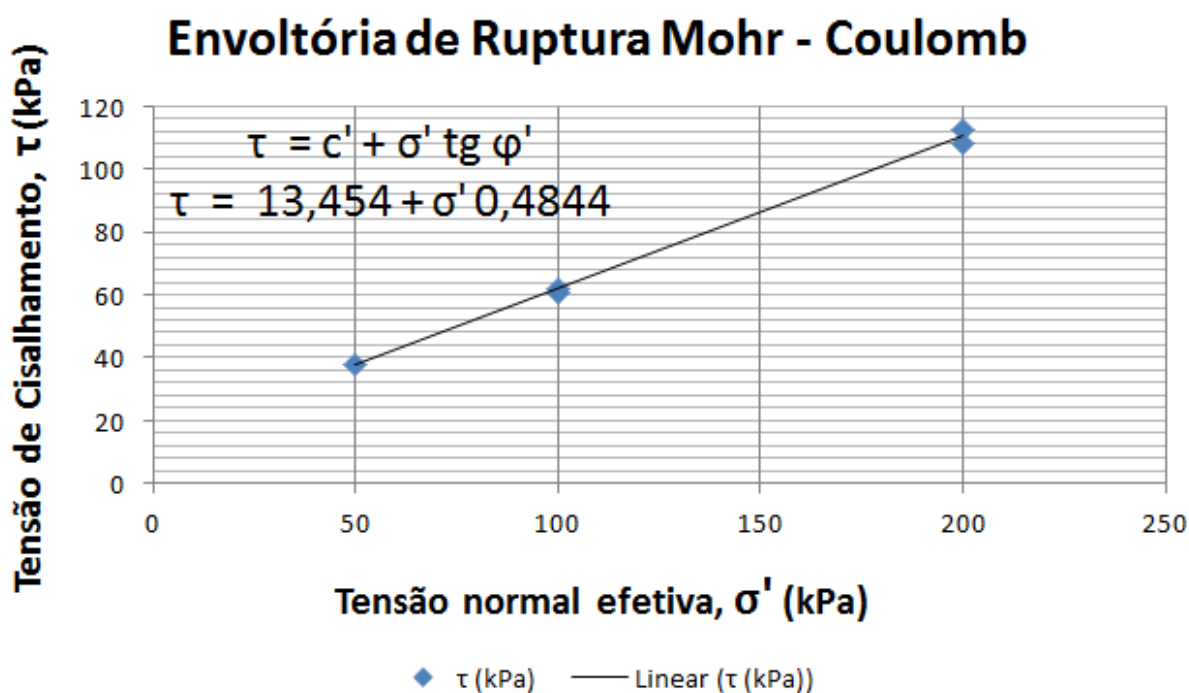
Através da tensão cisalhante e da tensão normal de cada corpo de prova, plotados em um gráfico, traçou-se uma linha de tendência linear, obtendo-se a envoltória de ruptura de resistência ao cisalhamento do solo, demonstrado no Gráfico 1. O resultado do CP 4 foi considerado espúrio após uma análise de desvio padrão, portanto, desconsiderou-se o resultado do CP 4 na envoltória de ruptura de resistência ao cisalhamento.

Gráfico 1 – Interpolação dos pontos de ruptura para obtenção da envoltória de Mohr-Coulomb
 Fonte: Autoria Própria.

Através da equação desta reta, obtiveram-se, os valores de intercepto de coesão e ângulo de atrito interno, demonstrados na Tabela 8. Na mesma tabela está a média do teor de umidade e do peso específico natural das amostras.

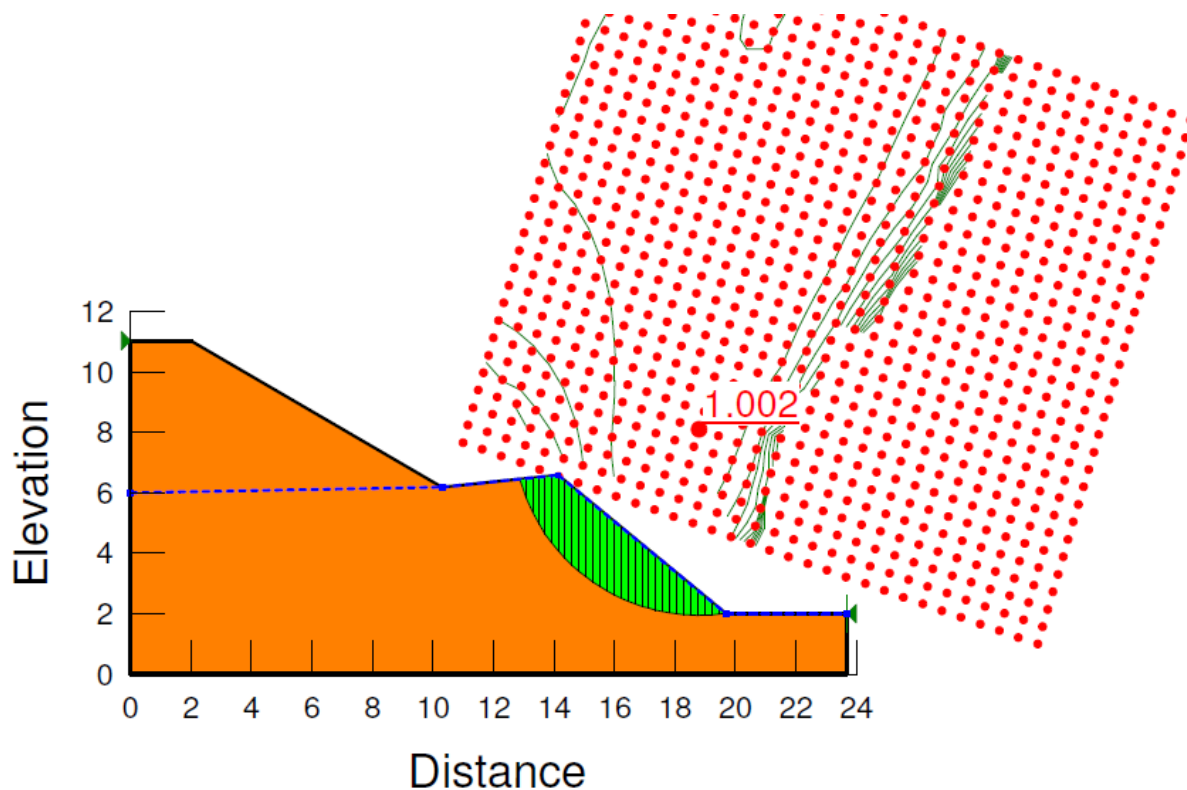
Na Figura 23, é apresentada a análise de estabilidade do talude em estado parcialmente saturado e com o intercepto de coesão reduzido para 8,62 kPa, obtendo um fator de segurança (FS) igual a unidade, na iminência de cisalhar, através do método de Spencer, em iterações geradas pela ferramenta computacional *SLOPE-W* (Geoslope 2007).

Figura 23 – Talude parcialmente saturado com coesão reduzida analisado pela ferramenta computacional (distância e elevação em metros)

Possíveis causas do rompimento do talude foram levantadas. A primeira hipótese seria uma ruptura devido a uma infiltração localizada no patamar justamente acima, devido às falhas na drenagem fluvial do patamar, ocasionando um fluxo de água que conseqüentemente removeu uma parcela significativa de finos do solo com o tempo. Dentro desta hipótese, o intercepto de coesão do solo poderia ter diminuído para 8,62 Kpa (Figura 23), chegando assim no fator de segurança unitário. Acredita-se que esta hipótese seja a mais provável.

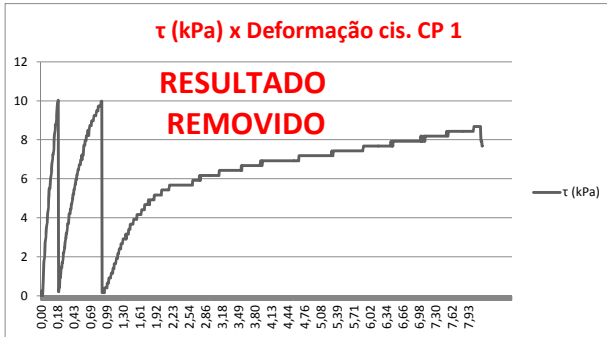
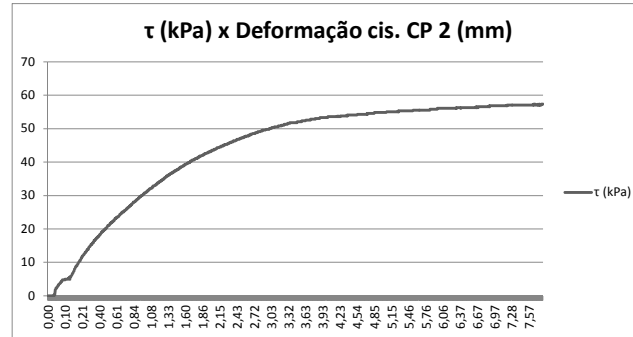
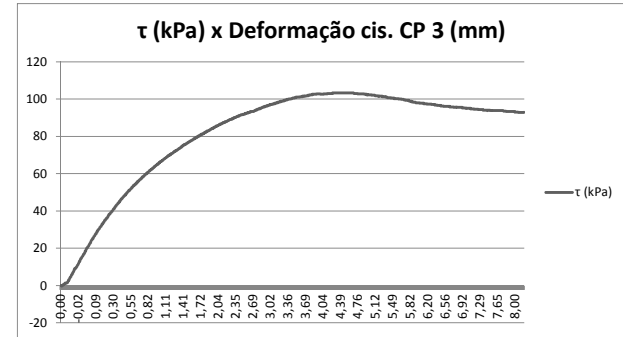
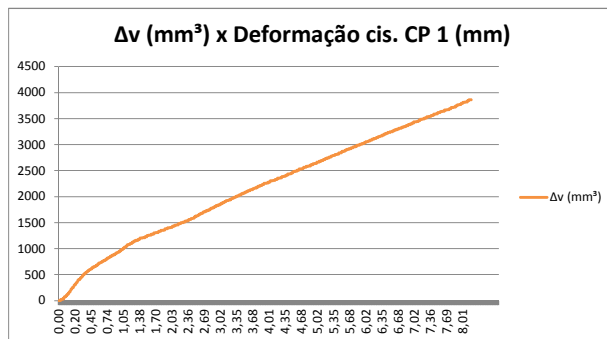
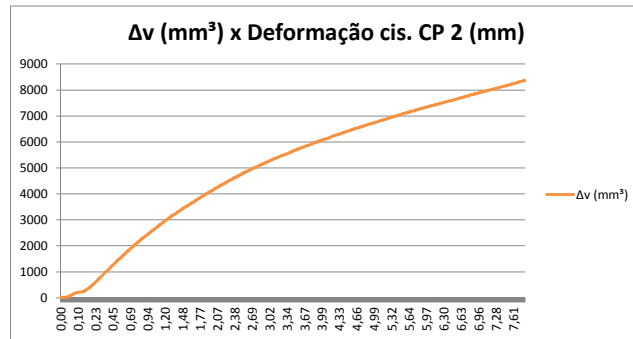
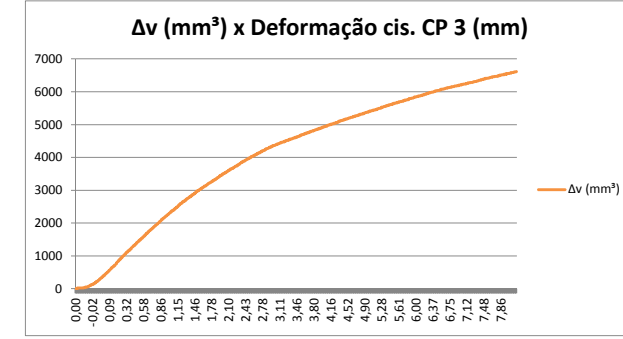
GRÁFICOS

Dados:
 l vi : leitura vertical
 l hi : leitura horizontal
 Δvi : variação vol. Do cp
 Ti : força cisalhante
 l mi : leitura do anel
 K : constante do anel
 ε : deformação cis. Específica
 σ : tensão normal aplicada
