**UNIVERSIDADE TECNOLÓGICA FEDERAL DO PARANÁ
DEPARTAMENTO ACADÊMICO DE CONSTRUÇÃO CIVIL
CURSO SUPERIOR DE ENGENHARIA DE PRODUÇÃO CIVIL**

**APLICAÇÃO DA NBR 15575 NOS PROJETOS DA COHAPAR: uma
análise sobre desempenho térmico, desempenho acústico e
desempenho lumínico**

TRABALHO DE CONCLUSÃO DE CURSO

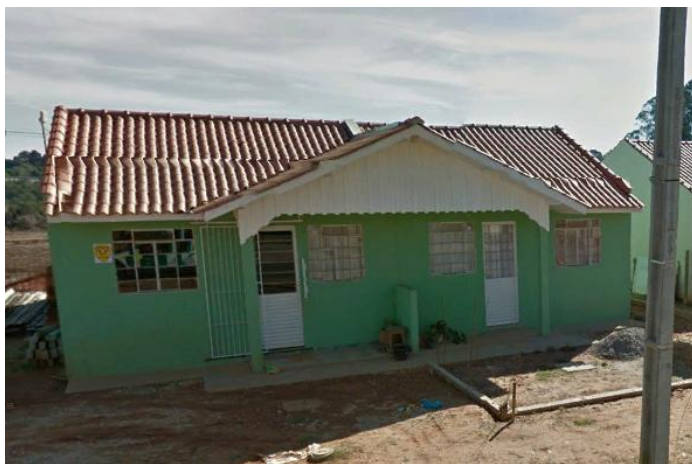
Imagem 1: Unidade entregue na primeira fase
Fonte: Google Earth (2011)

Seguindo as determinações do Caderno de Especificações da Companhia, as unidades do Conjunto Marambaia foram construídas com tijolo de barro cozido, de quatro ou seis furos (não foi possível identificar ao certo), em alvenaria de $\frac{1}{2}$ vez, assentada com argamassa de cimento, cal e areia média, com estrutura de concreto armado, cobertura com telhas de cerâmicas do tipo portuguesa, esquadrias externas de ferro e portas internas de madeira. Acabamento interno em forro de PVC, aplicação de cerâmica na cozinha e banheiros e pintura em tinta látex PVA nos demais cômodos.

No caso do Marambaia, segundo os moradores, o conjunto foi entregue na sua grande maioria, sem acabamento de piso em cerâmica – nesse item a determinação do Caderno não é clara, deixando como possibilidade a entrega com acabamento do tipo cimento queimado.

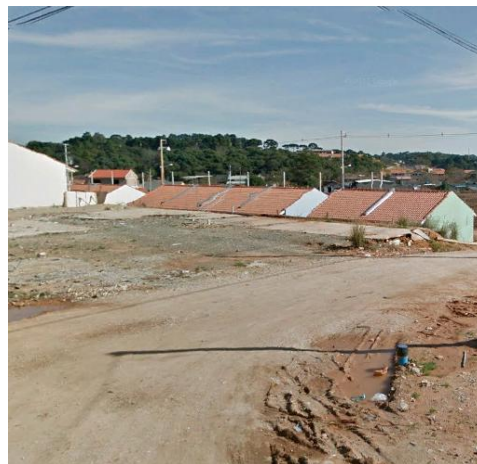
Imagem 2: Segunda fase em obras
Fonte: Google Earth (2011)

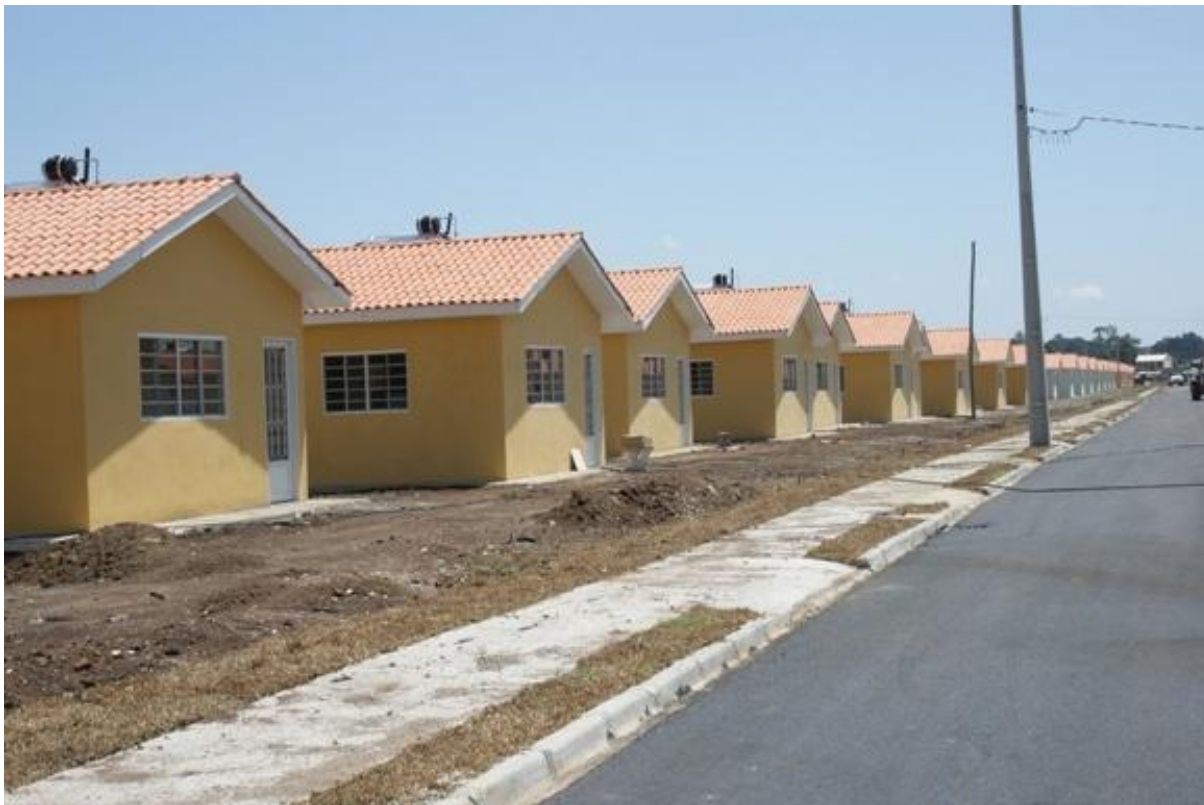
Imagem 3: Conjunto Habitacional Nápoles, vista da rua interna
Fonte: autoria própria

Os procedimentos e materiais empregados na construção desse residencial também seguem as disposições do caderno de especificações da COHAPAR. Por ainda estar em obras foi possível identificar o emprego de tijolo de barro cozido de seis furos, bem como, em desacordo às orientações do Caderno, a aplicação de tinta látex PVA no interior da habitação feita diretamente sobre o emboço, sem execução do acabamento em massa corrida. Foi possível perceber também que, mesmo antes da ocupação, existem algumas falhas no funcionamento das esquadrias metálicas – tanto porta, como janelas - causados possivelmente pelo manuseio incorreto ou pela má qualidade do material empregado.

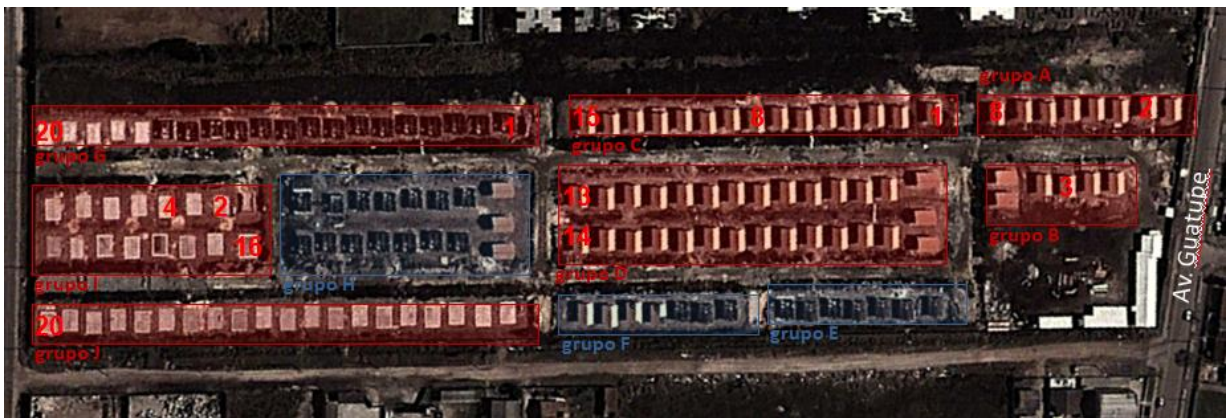
Figura 4: Implantação do Conjunto Habitacional Nápoles, com marcação das unidades selecionadas

O conjunto habitacional está implantado linearmente no terreno de forma que todas as habitações estão posicionadas frente a frente, exceto as de esquina, facilitando a escolha de unidades habitacionais que abranjam todas as orientações solares. Sendo assim, seguindo o mesmo critério do conjunto anterior, foram selecionadas unidades posicionadas na periferia do lote, próximas às vias, e no interior do lote. Também foram selecionadas unidades de esquina, e ao menos, uma unidade de cada agrupamento em fase de conclusão ou limpeza. As unidades escolhidas estão marcadas na Figura 4:

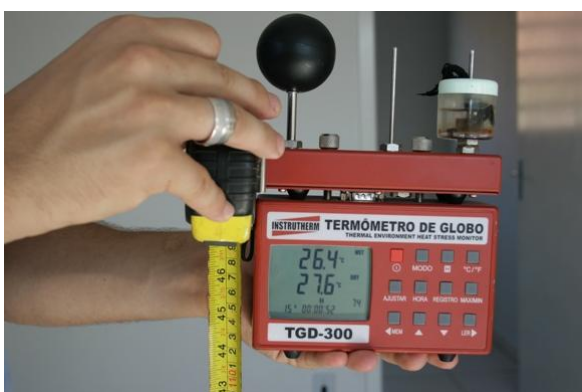
Imagem 4: Termômetro de globo posicionado à 1,20m do piso, na linha da base dos sensores, no centro do ambiente
Fonte: Autoria própria

Ao contrário, o conjunto habitacional Nápoles permitiu o manuseio e utilização dos equipamentos nas condições solicitadas pelas Normas, conforme Imagens 4 e 5 a seguir:

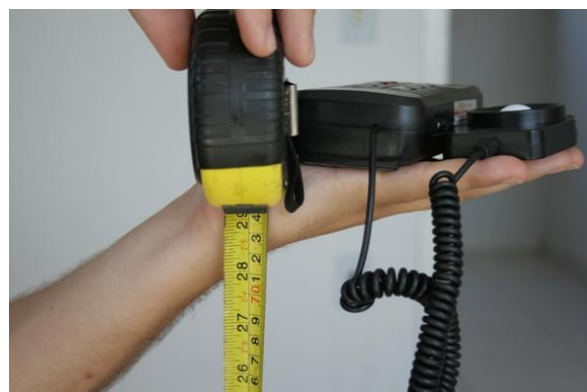
Imagem 5: Luxímetro posicionado à 0,75m do piso, no centro do ambiente
Fonte: Autoria própria

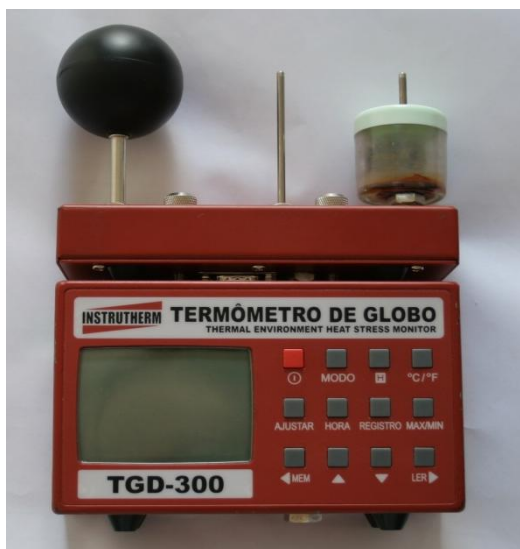
Imagem 6: Termômetro de Globo, TGD-300, Instrutherm
Fonte: Autoria própria

A avaliação do desempenho térmico das habitações foi feita com base em dados coletados *in loco*, nos projetos arquitetônicos e de implantação e no caderno de especificações gerais. Desses, a coleta de dados *in loco* foi feita com o apoio de uma trena comum e de um Termômetro de Globo, TGD 300, da marca Instrutherm, conforme Imagem 6:

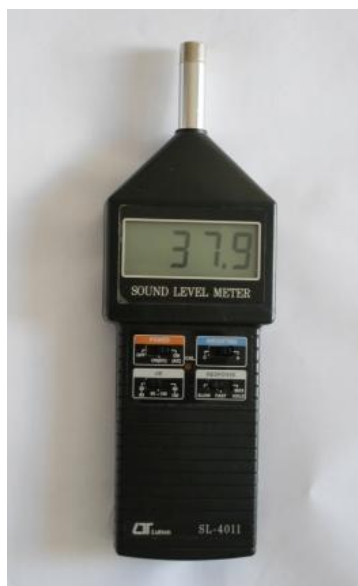
Imagem 7: Decibelímetro utilizado nas medições – SL-4011
Fonte: Autoria própria

O equipamento de medição utilizado foi o decibelímetro (*sound level meter*), modelo SL-4011, da marca Lutron, conforme a Imagem 7.

As medições foram feitas no interior das habitações dos Conjuntos Habitacionais Marambaia e Nápoles, no centro da sala e dormitórios, a pelo menos 1,00m de afastamento das paredes e piso. Em cada ambiente foram feitos 10 leituras, arredondadas para o número inteiro mais próximo, espaçadas a cada 5 segundos. Com os dados obtidos foi calculado o valor do nível de pressão sonora equivalente - L_{Aeq} .

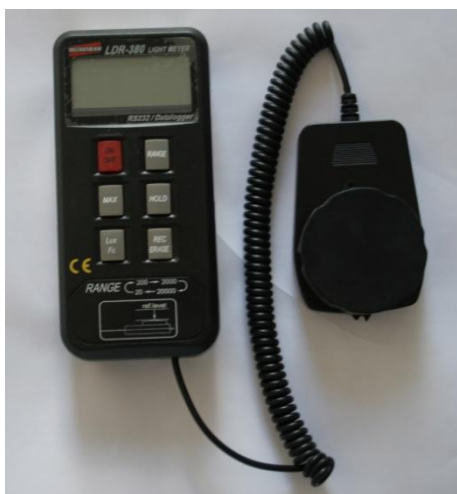
Imagem 8: Luxímetro, LDR -380, Instrutherm

Para as medições *in loco* foi utilizado um Luxímetro, LDR-380, da marca Instrutherm, conforme Imagem 8:
