**LEVANTAMENTO DO CUSTO DO NÃO CUMPRIMENTO DOS
PRECEITOS DA NR-18 EM UMA OBRA PÚBLICA**

TRABALHO DE CONCLUSÃO DE CURSO

A obra que compreende principalmente salas de aula e laboratórios, totaliza 3.451,08 m² de área construída, com 4 pavimentos (Figura 4), toda executada pela mesma empreiteira, e se encontrava na data do levantamento em fase de acabamento.

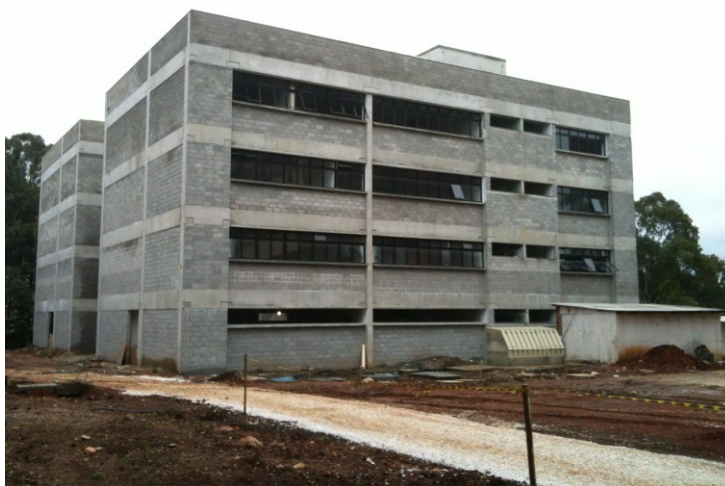
**Figura 4 – A obra objeto deste estudo.
Fonte: O autor (2012)**

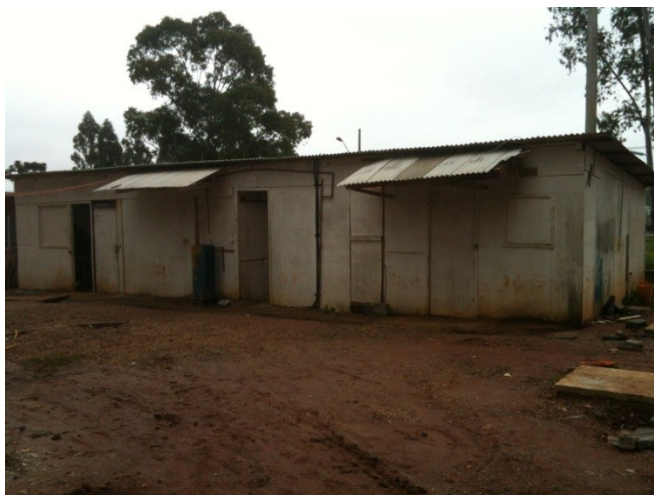
Os referidos ambientes apresentam ventilação extremamente deficiente, como pode ser constatado na Figura 7, e higiene e conservação precárias, conforme demonstra a Figura 8.

**Figura 7 – Vista da edícula contendo escritório, bebedouro, sanitários e vestiário 1.
Fonte: O autor (2012)**

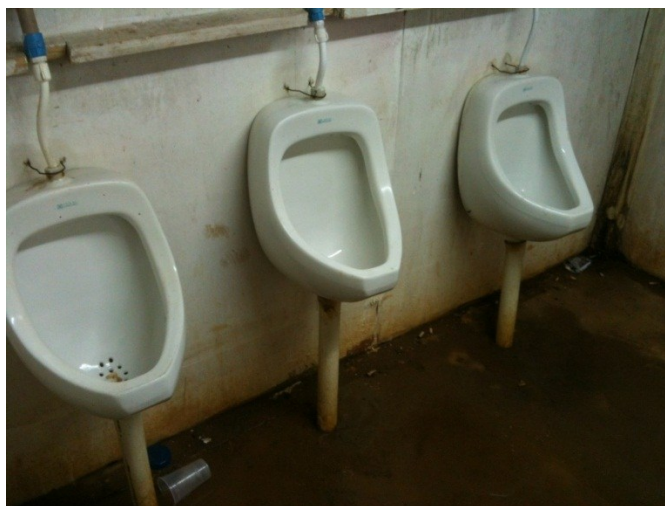
**Figura 8 – Detalhe do mictório no sanitário.
Fonte: O autor (2012)**

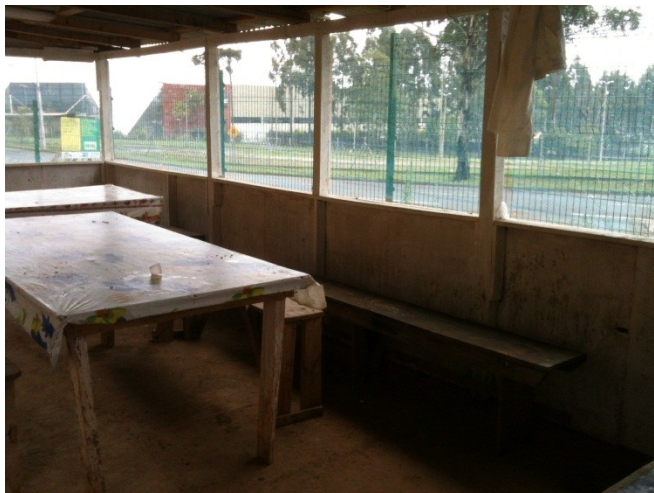
Vale comentar que a higiene, limpeza e conservação, apesar de não haver regras específicas para este recinto na NR-18, estavam em péssimo estado, conforme mostra a Figura 17.

Figura 17 – Vista interna do Refeitório.
Fonte: O autor (2012)

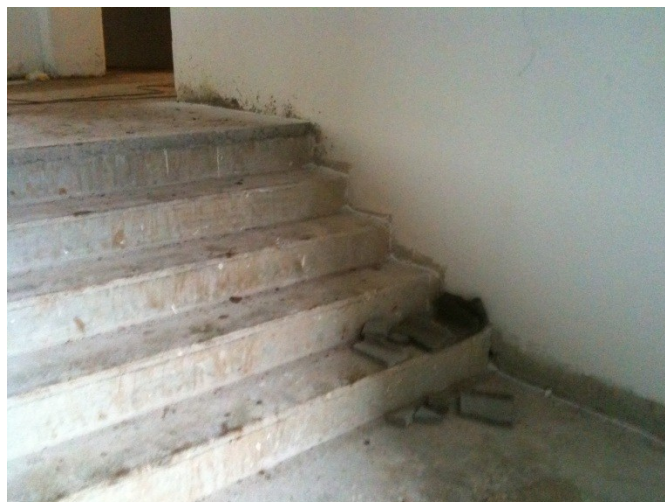
Foram encontrados ao todo sete apontamentos nesta seção, sendo um deles relacionado à ausência de corrimão, ilustrada pela Figura 20, e seis relacionados a problemas inerentes às escadas de mão, demonstrados pela Figura 21.

Figura 20 – Detalhe das escadas sem corrimão.
Fonte: O autor (2012)

Apesar de o total de apontamentos representarem pouco mais de 30%, conforme demonstra a Figura 18, do total de itens verificados, o total de multas chega à marca de R\$ 14.643,08. Além do valor elevado das multas, pode-se notar a grande discrepância entre este valor e o do necessário para a adequação dos vícios à norma, R\$ 720,00, fato que pode ser constatado na Figura 19, referentes à sinalização, nova escada de mão e implementação de corrimão, o que representa menos de 5% do primeiro.

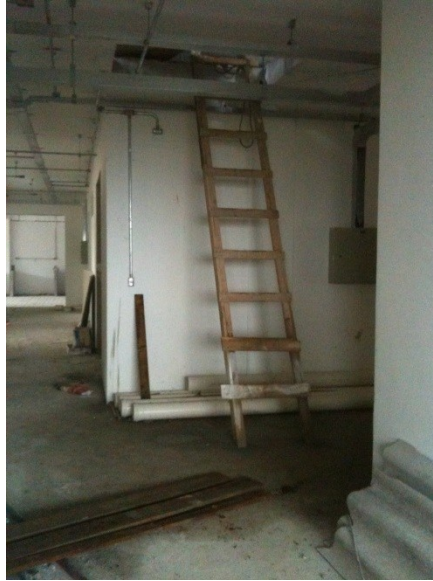
Figura 21 – Escada de mão.
Fonte: O autor (2012)

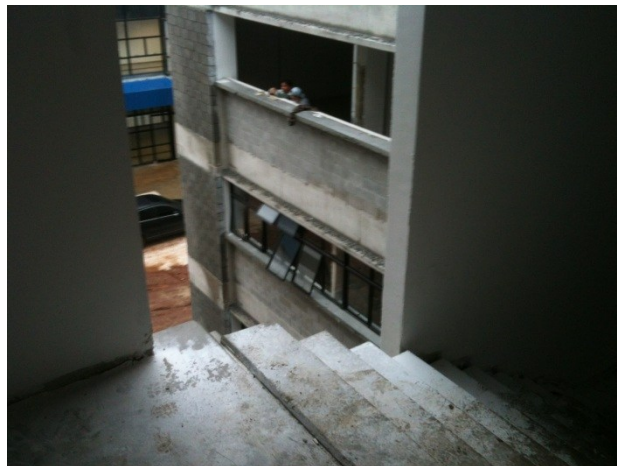
Também presente na seção de Escadas, Rampas e Passarelas, o risco de queda de altura é crítico, pois geralmente tais quedas, quando ocorrem, são fatais. As Figuras 22 e 23 ilustram a falta de proteção coletiva constatada na obra.

Figura 22 – Abertura desprotegida na escada.
Fonte: O autor (2012)

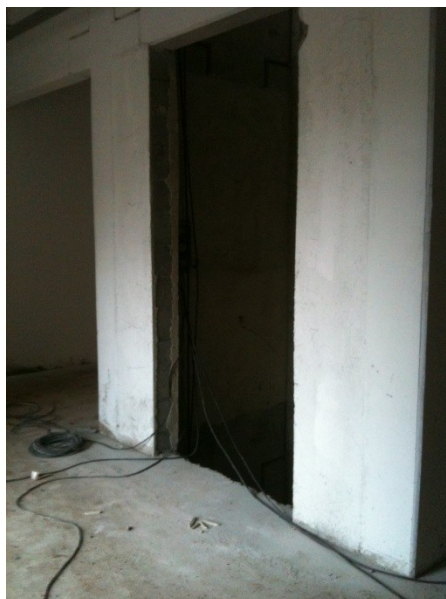
Figura 23 – Abertura reservada para o elevador desprotegida.
Fonte: O autor (2012)

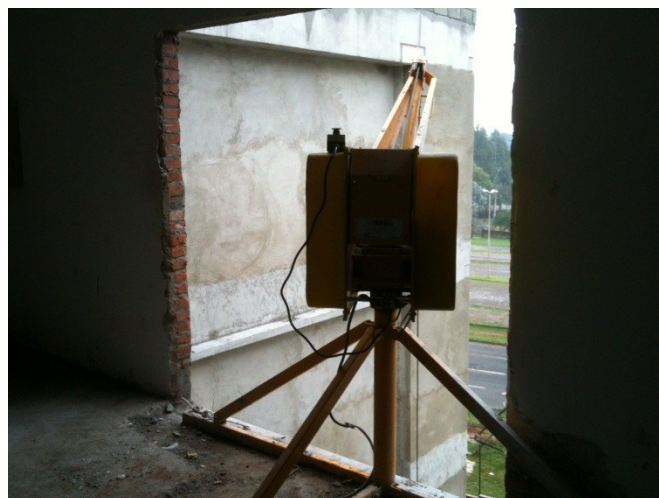
Os apontamentos identificados para esta seção são referentes ao guincho de coluna (Figura 30) e as ferramentas manuais utilizadas, como furadeiras de impacto, esmerilhadeira e semelhantes. A Tabela 11 mostra os apontamentos encontrados para esta seção.

**Figura 30 – Guincho de coluna.
Fonte: O autor (2012)**

Os comandos estavam sem proteção, o que possibilita qualquer funcionário interagir com o equipamento. Não há treinamentos para a operação do referido equipamento.
