**APLICAÇÃO DE MANUTENÇÃO PREDITIVA EM UM SISTEMA DE  
DESCARREGAMENTO DE CAMINHÕES E VAGÕES TANQUE.**

TRABALHO DE CONCLUSÃO DE CURSO

CURITIBA  
2013

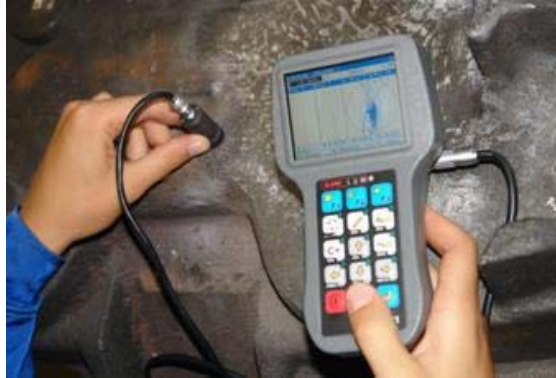
Apesar de ser um ensaio de baixo custo, requer pessoal treinado e qualificado para a interpretação dos resultados. A Figura 2 apresenta o instrumento para ensaio de correntes parasitas.

Figura 2 - Instrumento para ensaio de correntes parasitas.

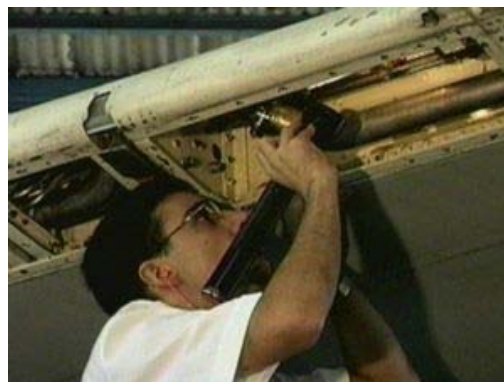
Figura 3 - Inspeção visual.

A inspeção visual é uma das mais antigas técnicas de inspeção utilizadas pelo homem. Ela é utilizada para detectar alterações visíveis ao olho humano, nos materiais, peças, componentes e equipamentos. A utilização de tecnologia tem dado mais importância para este tipo de inspeção. É possível utilizar equipamentos com câmeras de alta resolução e softwares específicos para verificar a existência de alterações nas peças, tais como dimensão, qualidade do acabamento, alterações superficiais visíveis como trincas, corrosão, deformações, porosidades. Quando a inspeção é realizada por pessoas, conforme Figura 3, estes devem possuir treinamento adequado para identificar possíveis falhas nos materiais. Em locais de difícil acesso, ou no interior de máquinas, ao invés de desmontar o equipamento para a inspeção, utiliza-se o boroscópio (KARDEC; NASCIF; BARONI, 2007, p. 67).

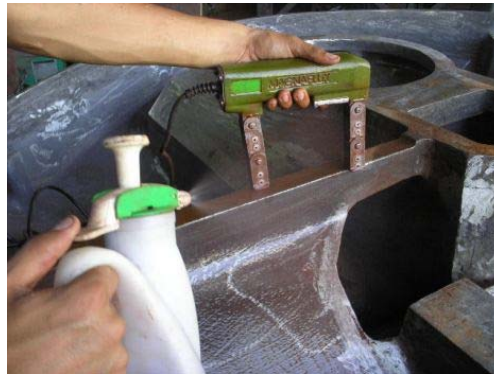
O funcionamento baseia-se na geração de um campo magnético na superfície do material. As linhas de campo desviam sua trajetória ao encontrar alterações no material, intensificando-se nestes locais. Ao se magnetizar o material é feita a aplicação das partículas magnéticas que são atraídas para estes pontos permitindo a identificação dos locais com defeito (KARDEC, NASCIF, BARONI, 2007, p. 64). A Figura 4 apresenta a utilização deste ensaio.

Figura 4 - Inspeção por partículas magnéticas.  
Fonte: Portal MB-Inspeções (2012).

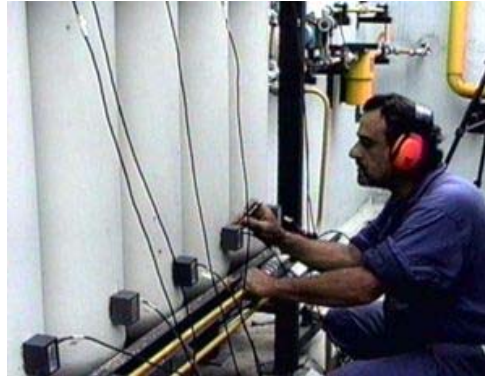
como, por exemplo, estruturas que trabalham sob pressão (cilindros de gás, tubulações, vasos de pressão), testes de fadiga, controle de processo de soldagem. A Figura 5 apresenta um exemplo de utilização deste método em cilindros.

Figura 5 - Sensores para ensaio de emissão acústica em cilindros.  
Fonte: Eccend (2012).

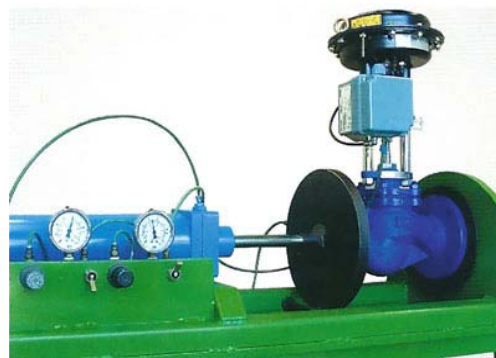
O ensaio de estanqueidade aplica-se para a identificação de possíveis pontos de vazamentos em equipamentos ou sistemas que operam com produtos perigosos (produtos químicos, tóxicos, inflamáveis), com altas pressões, ou onde se requer que o equipamento ou sistema não permita a entrada de substâncias estranhas ao processo, quando opera sob pressão menor que a ambiente. A Figura 6 mostra uma válvula sendo testada em uma bancada.

Figura 6 - Bancada de testes de estanqueidade em válvulas.  
Fonte: Torr Service (2012).

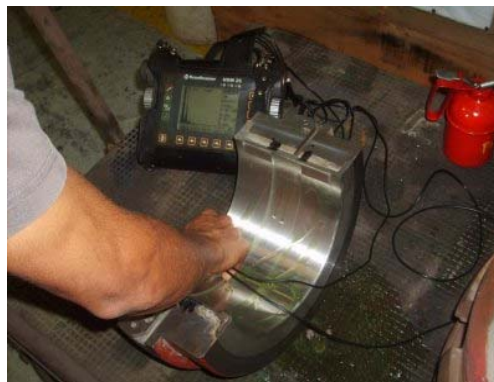
Outra utilização do ultrassom é a detecção de vazamentos (KARDEC, NASCIF, BARONI, 2007, p. 68). Neste caso não é emitida nenhuma forma de ultrassom sobre o material, mas utiliza-se um receptor que detecta os sons emitidos e os compara com uma base de dados, permitindo que seja identificado, através do tipo de som emitido, o tipo de vazamento. Na Figura 7 temos a utilização de ultrassom para inspeção de um mancal de deslizamento.

Figura 7 - Ensaio de ultrassom em um mancal de deslizamento.

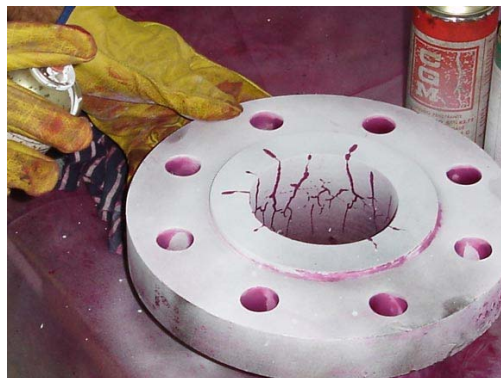
Descontinuidades em materiais fundidos tais como gota fria, trinca de tensão provocada por processos de têmpera ou revenimento, descontinuidades de fabricação ou de processo tais como trincas, costuras, dupla laminação, sobreposição de material ou ainda trincas provocadas pela usinagem, fadiga do material ou mesmo corrosão sob tensão, podem ser facilmente detectadas pelo método de Líquido Penetrante. A Figura 9 mostra um exemplo de aplicação deste ensaio.

Figura 9 - Ensaio de líquido penetrante em um flange.

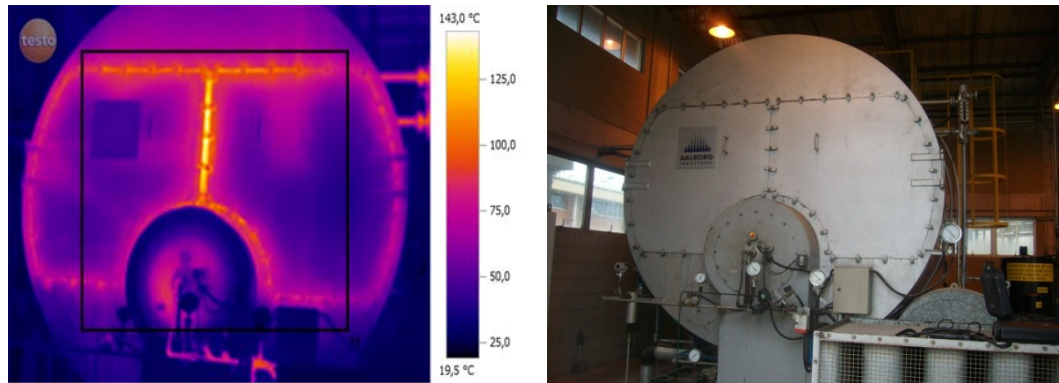
A termografia possui ampla utilização tanto na indústria como em outras áreas. Inspeção de sistemas elétricos de empresas geradoras, distribuidoras e transmissoras de energia elétrica, monitoramento de sistemas mecânicos como rolamentos e mancais, vazamentos de vapor em plantas industriais, análise de isolamentos térmicos e refratários, monitoramentos de processos produtivos do vidro e de papel, acompanhamento de desempenho de placas e circuitos eletrônicos, pesquisas científicas de trocas térmicas entre outras possibilidades. A Figura 10 apresenta a utilização da termografia em uma caldeira.

Figura 10 - Imagem térmica e foto de uma caldeira.  
Fonte: Histórico de manutenção da empresa.

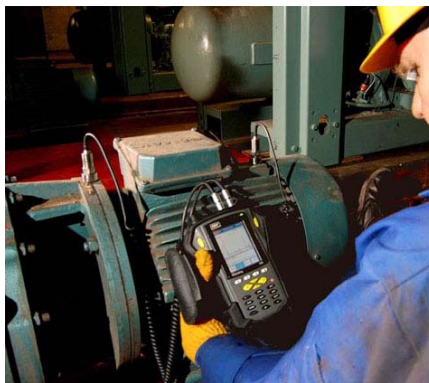
A análise de vibrações pode ser feita *off-line*, quando periodicamente é coletada a vibração nas condições mais comumente utilizadas no equipamento, ou monitoramento *on-line*, onde os sensores são instalados no equipamento, e através de componentes adequados, os resultados são disponibilizados ao operador do equipamento, e no caso de alguma falha, este é imediatamente informado, podendo tomar ações para reduzir as consequências da operação fora dos parâmetros normais de vibração. Na Figura 11 está apresentada a utilização de um equipamento para coleta de dados de vibração nos mancais de um motor elétrico.

Figura 11 - Análise de vibrações em um motor elétrico.

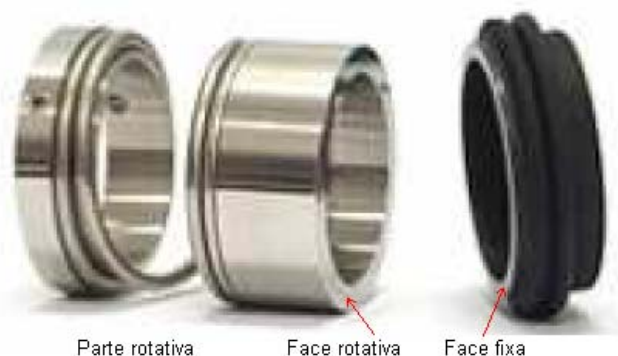
O sistema de selagem da bomba tem por finalidade evitar que o fluido bombeado escoe para o exterior, o que pode causar contaminação do ambiente no qual os equipamentos estão instalados. Será dedicado um espaço para falar deste sistema, pois a falha na selagem foi o maior motivo de paradas das bombas ocasionando maiores impactos pelo vazamento de produto para o ambiente. A Figura 15 mostra um exemplo de selo mecânico.

Figura 15 - Selo mecânico ultraseal.  
Fonte: Ultraseal (2012).

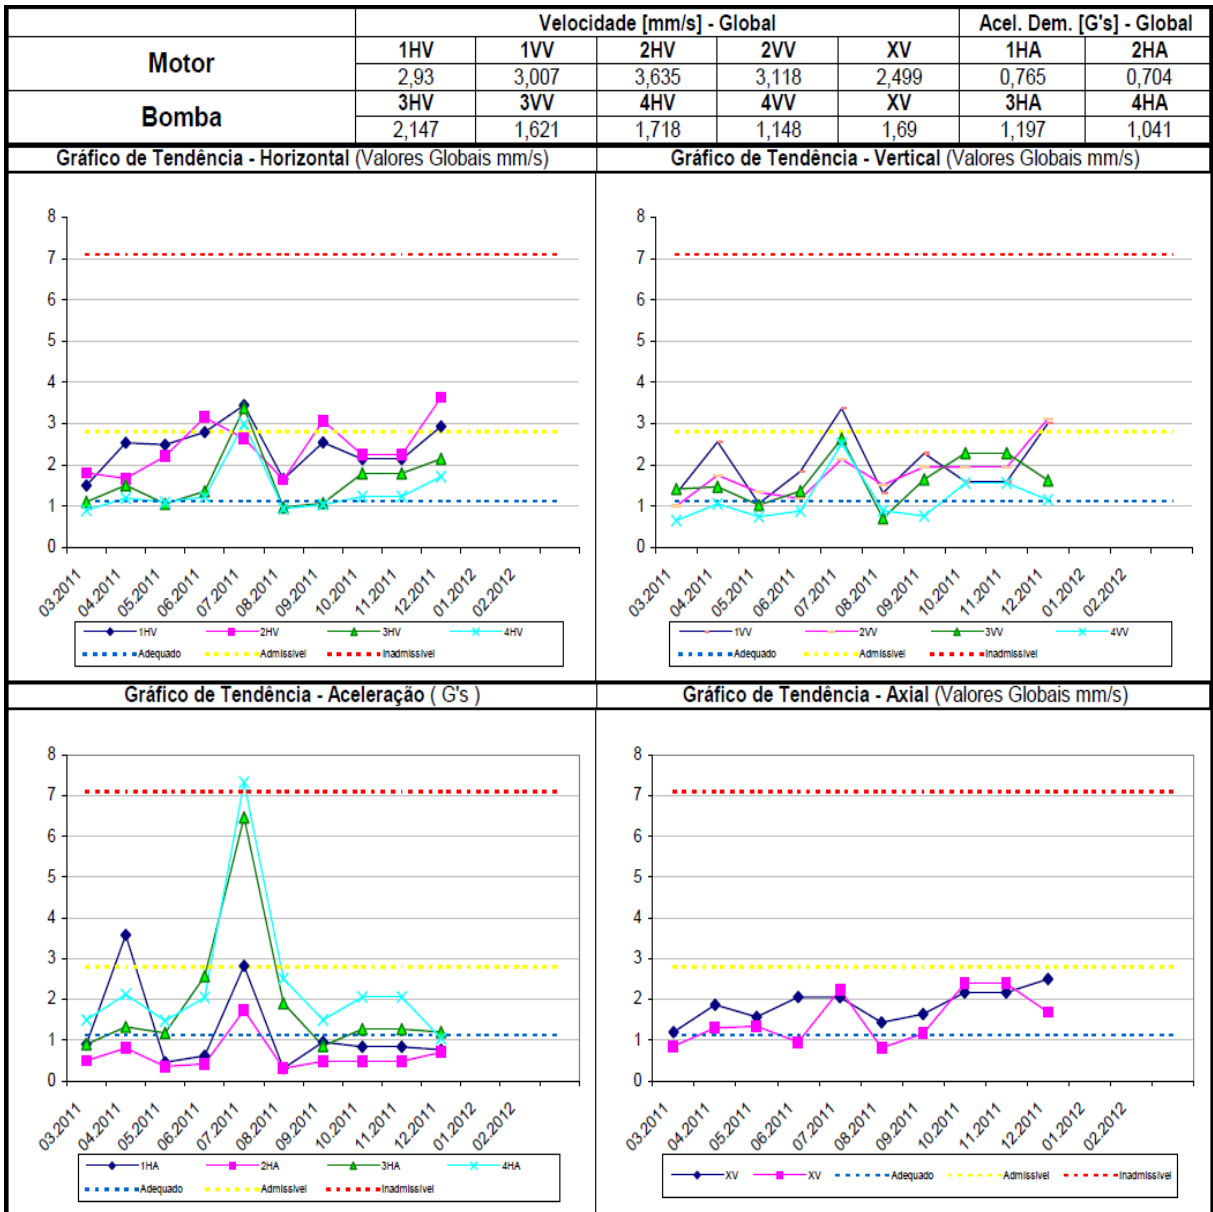
As Figuras 24 e 25 apresentam os resultados globais da análise de vibração do conjunto, no período de março de 2011 a novembro de 2012.

Figura 24 - Histórico de vibração – bomba 'D' – valores de março a dezembro de 2011.  
 Fonte – Histórico do equipamento.

Figura 25 - Histórico de vibração – bomba 'D' – valores de dezembro de 2011 a novembro de 2012. Fonte – Histórico do equipamento.

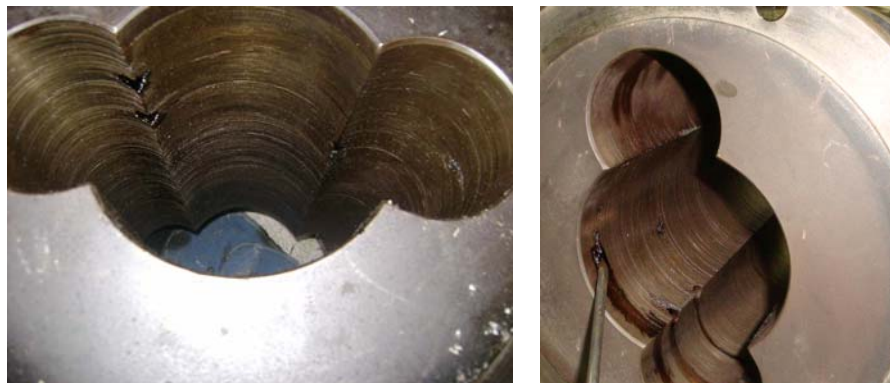
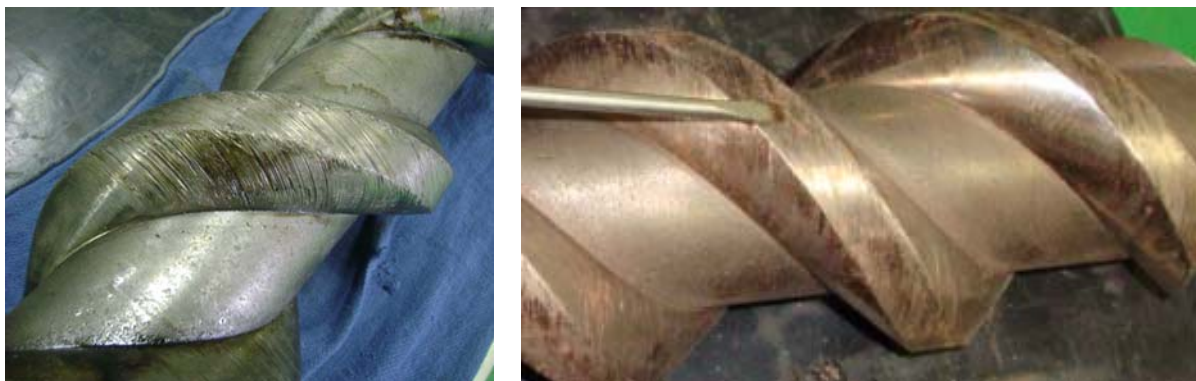
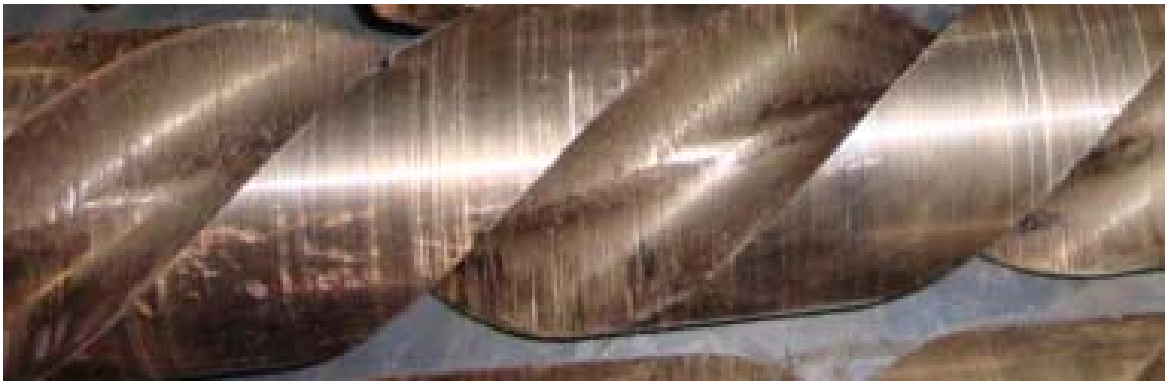
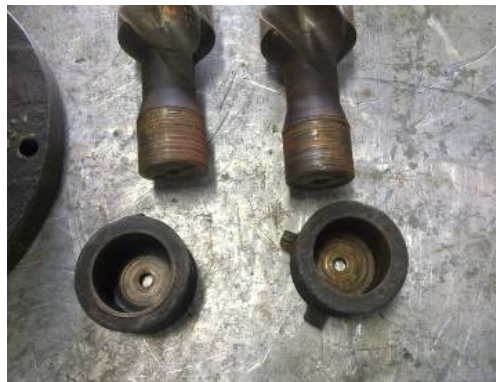
As Figuras 28 à 31 mostram a situação de desgaste acentuado encontrado nos componentes internos das bombas. As folgas encontradas chegavam a 2 mm.

Figura 28 - Corpo da bomba com desgaste excessivo.  
Fonte: Relatório de manutenção da bomba.

Figura 29 - Fuso principal com desgaste excessivo.  
Fonte: Relatório de manutenção da bomba.

Figura 30 - Fusos movidos com desgaste excessivo.  
Fonte: Relatório de manutenção da bomba.

Figura 31 - Fusos movidos com desgaste excessivo nas buchas e ponta do eixo.  
Fonte: Relatório de manutenção da bomba.

O processo de metalização foi realizado nos fusos para melhorar o ajuste entre o diâmetro do fuso e o corpo da bomba. No corpo da bomba não foi possível realizar o mesmo trabalho, por se tratar de utilização do processo em uma área

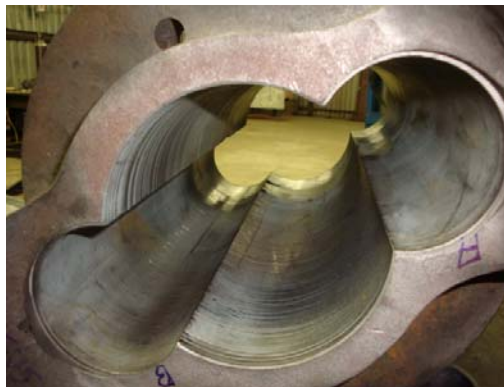
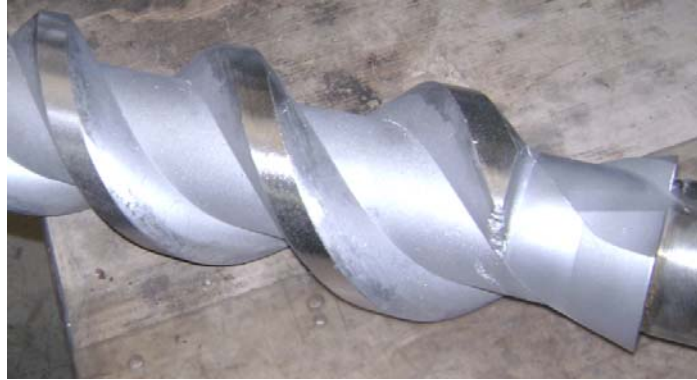
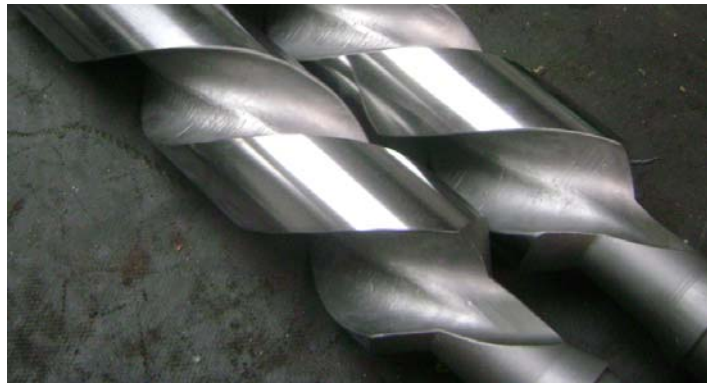
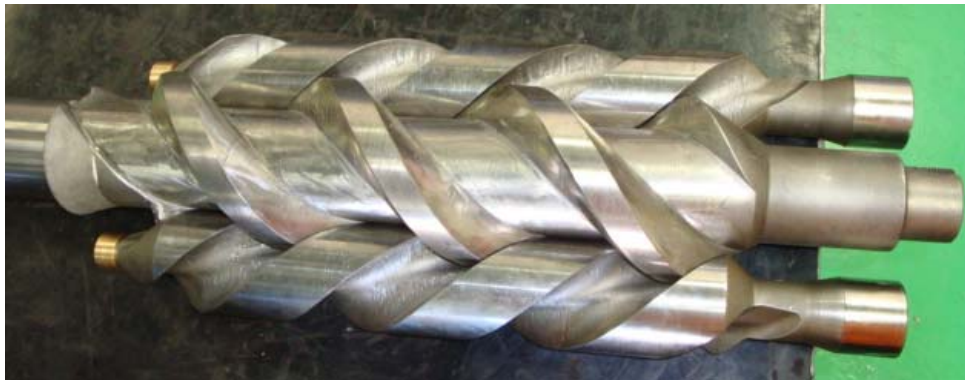
O resultado do processo pode ser visualizado através das Figuras 32 à 35. Após a recuperação, as folgas foram deixadas em torno de 0,1 a 0,5mm, dependendo das condições da carcaça que não pode ser usinada.

Figura 32 - Corpo da bomba após recuperação.  
Fonte: Relatório de manutenção da bomba.

Figura 33 - Fuso principal após recuperação da superfície do diâmetro externo.  
Fonte: Relatório de manutenção da bomba.

Figura 34 - Fusos movidos após recuperação da superfície do diâmetro externo.  
Fonte: Relatório de manutenção da bomba.

Figura 35 - Fuso principal e fusos movidos após recuperação.  
Fonte: Relatório de manutenção da bomba.

A recuperação da bomba também contemplou os diâmetros das partes do eixo onde são instalados o selo mecânico, o rolamento e o acoplamento.

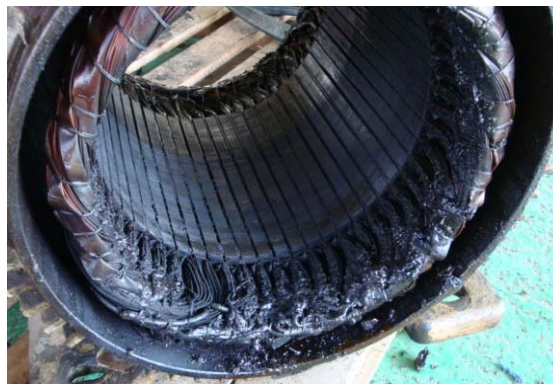
As Figuras 36 e 37 mostram o que ocorreu no motor.

Figura 36 - Estator do motor queimado, com excesso de graxa e com sinais de que o rotor trabalhou em contato direto com o estator.

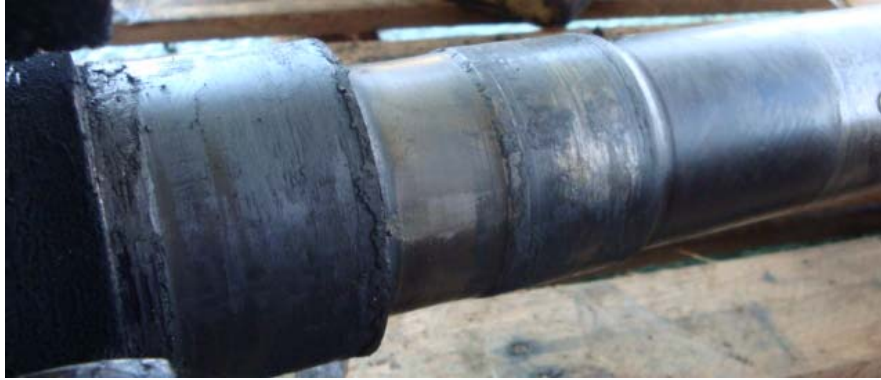
Figura 37 - Assento do rolamento no eixo do motor, mostrando o desgaste excessivo existente.

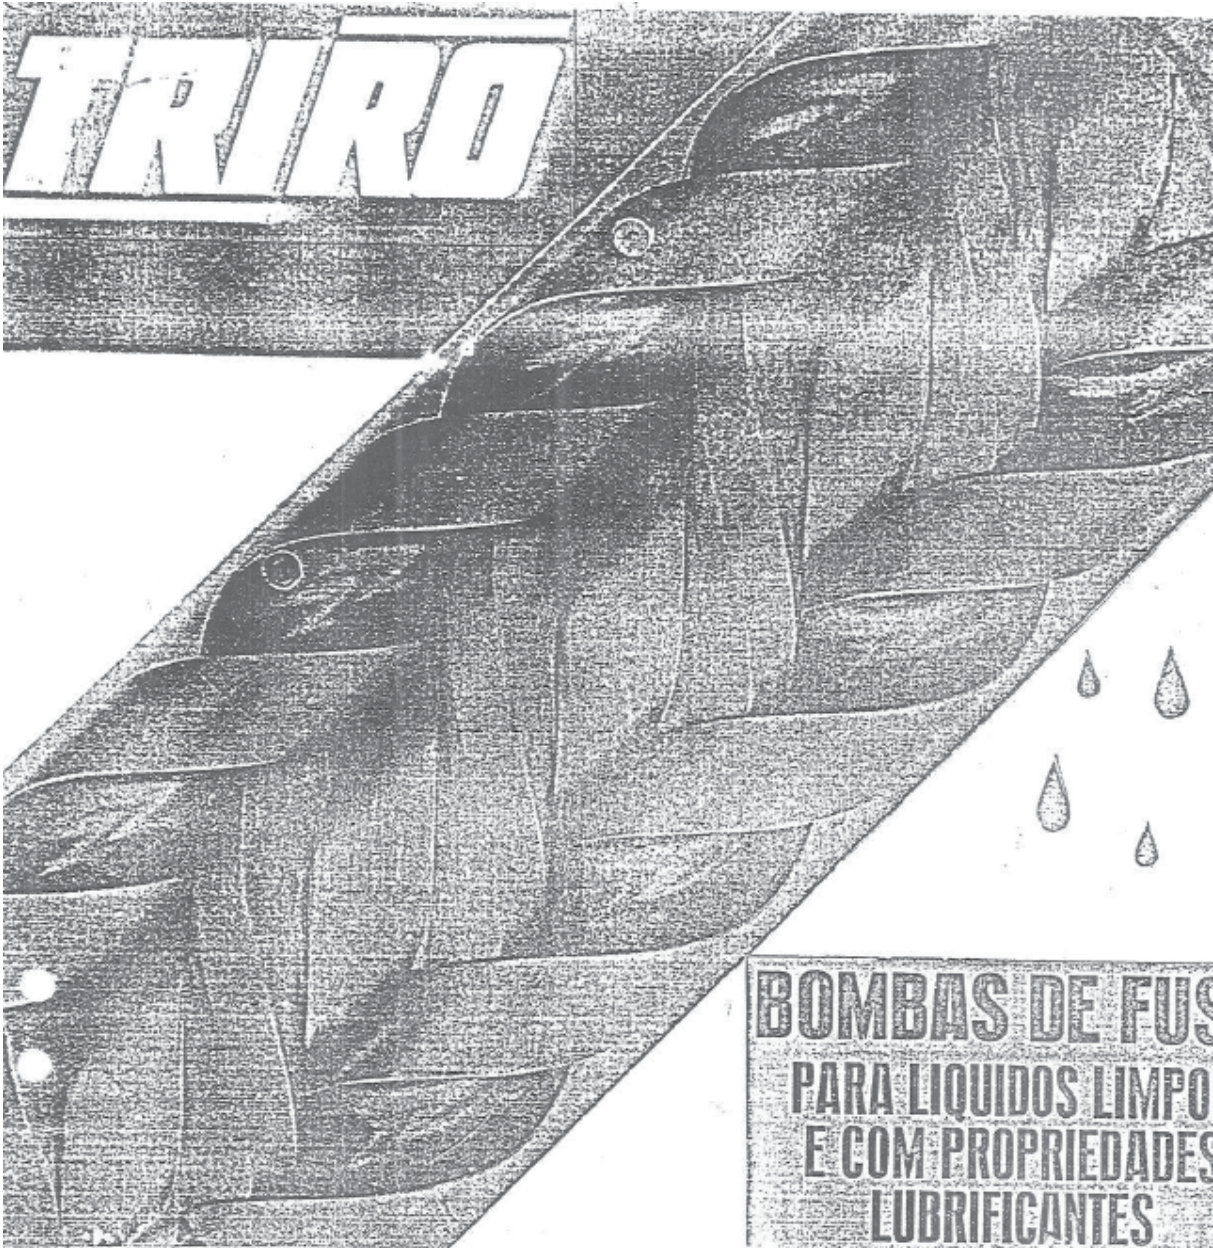
## **ANEXO I : DESCRIÇÃO DA BOMBA DE TRÊS FUSOS**

**BOMBAS DE FUS**  
**PARA LIQUIDOS LIMPO**  
**E COM PROPRIEDADES**  
**LUBRIFICANTES**

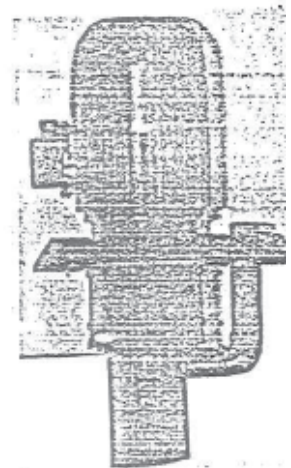
Bomba modelo B 77  
Tipo topo de tanque
