UNIVERSIDADE TECNOLÓGICA FEDERAL DO PARANÁ
DEPARTAMENTO ACADÊMICO DE QUÍMICA E BIOLOGIA
CURSO SUPERIOR DE TECNOLOGIA EM PROCESSOS AMBIENTAIS

**AVALIAÇÃO DE UMA OCUPAÇÃO IRREGULAR EM FASE DE
REGULARIZAÇÃO FUNDIÁRIA EM CURITIBA, UTILIZANDO
INDICADORES DA QUALIDADE AMBIENTAL URBANA - IQAU**

TRABALHO DE CONCLUSÃO DE CURSO

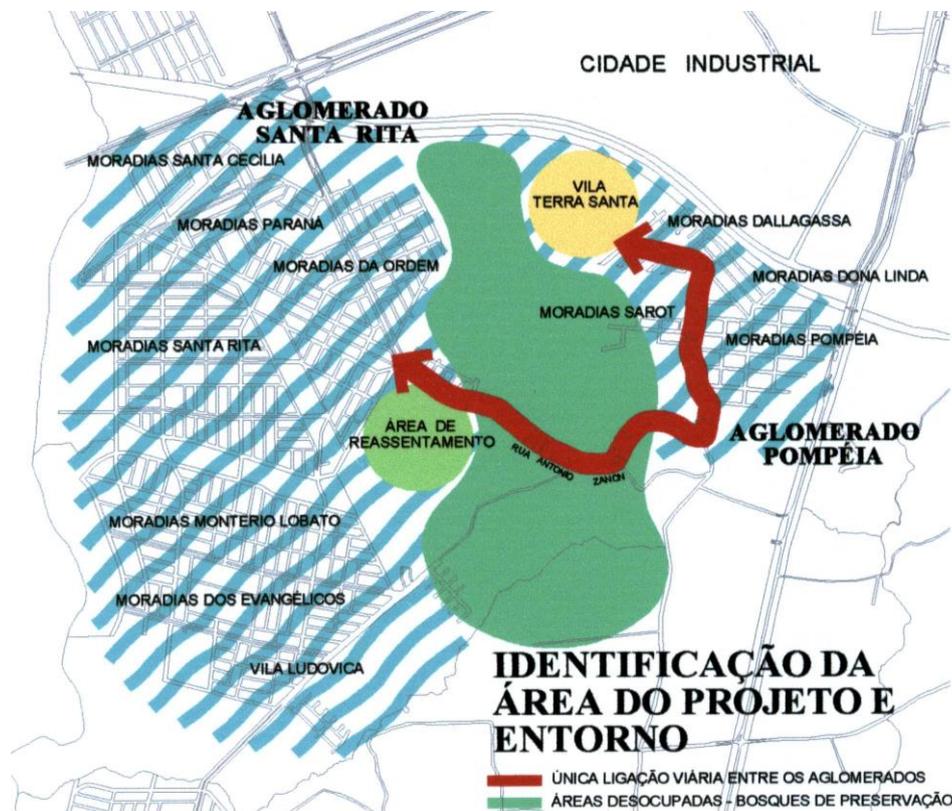
Figura 1 – Identificação da área do projeto e entorno.
Fonte: COMPANHIA DE HABITAÇÃO POPULAR DE CURITIBA, 2005.

A Vila surgiu precisamente em 1998, resultante de uma ocupação irregular, que abrangeu uma área de aproximadamente 240.000m². A área é delimitada ao norte pela Rua Roberto Ozório de Almeida e pela Estrada de Ferro da América Latina Logística, a leste pela Estrada Delegado Bruno de Almeida e os loteamentos populares Dona Linda e Dalagassa, ao sul por imóveis particulares e a oeste pelo loteamento Moradias Santa Rita, situando-se na sub-bacia do Rio Barigüi (COMPANHIA DE HABITAÇÃO POPULAR DE CURITIBA, 2008).

Os resultados da pesquisa realizada na Vila Terra Santa (Figura 1), na proposta de avaliação da Qualidade Ambiental Urbana, serão apresentados e discutidos com os fatores que as compõem, para enfim entender as influências socioambientais urbanas na regularização dessa área degradada por ocupação irregular.

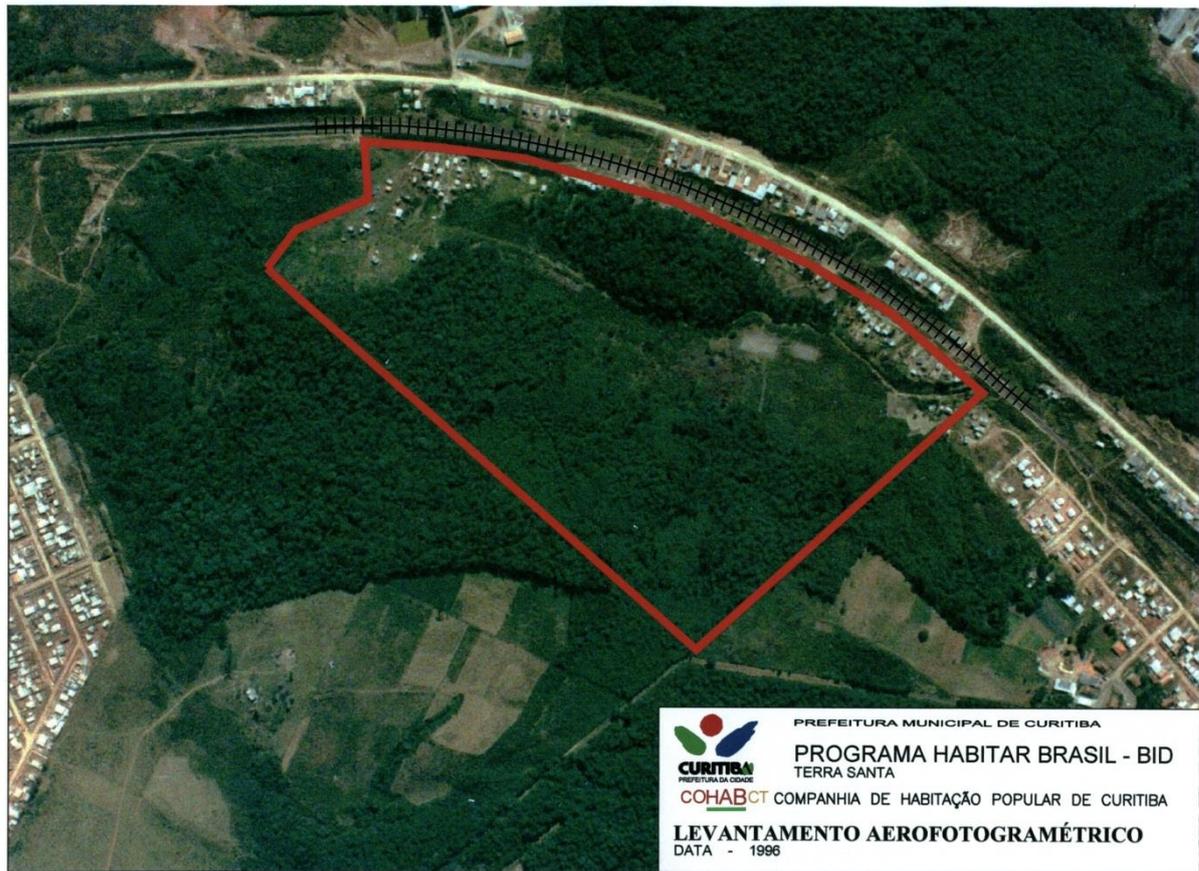
Figura 3 – Programa Habitar Brasil – BID: Terra Santa – Levantamento Aerofotogramétrico.
Fonte: COMPANHIA DE HABITAÇÃO POPULAR DE CURITIBA, 1996.

O terreno conta com uma topografia acidentada. A topografia também apresenta fundo de vale, assim como faixas de segurança da Rede Férrea e da Rede de Alta Tensão. Até o início do processo de regularização fundiária, este local era cadastrado pela Secretaria Municipal do Meio Ambiente (SMMA) como Bosque Nativo Relevante (Figura 3), por ser uma área de mata nativa cortada por inúmeros córregos e duas nascentes. Durante o processo de ocupação, 70% de vegetação foram danificados (Figura 4) e necessitaram de recuperação ambiental (COMPANHIA DE HABITAÇÃO POPULAR DE CURITIBA, 2005 e COMPANHIA DE HABITAÇÃO POPULAR DE CURITIBA, 2008).

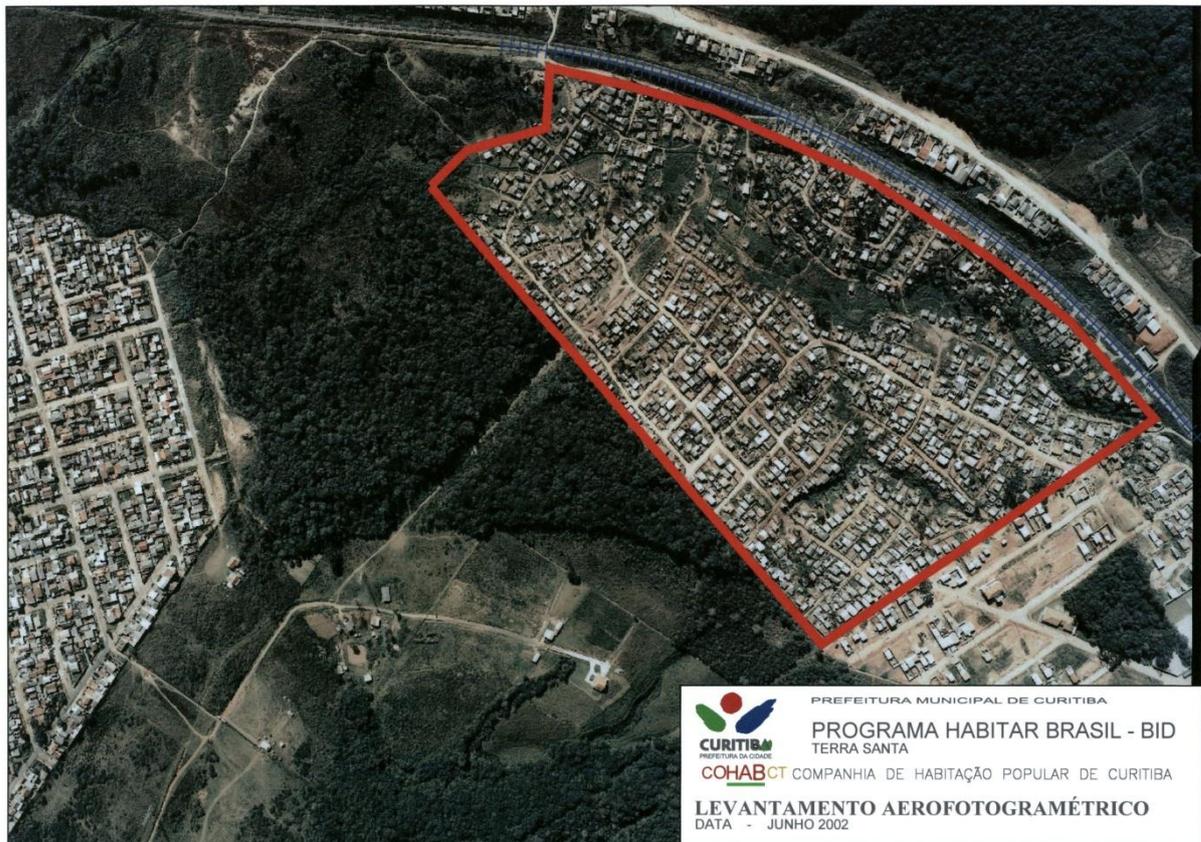
Figura 4 – Programa Habitar Brasil – BID: Terra Santa – Levantamento Aerofotogramétrico.
Fonte: COMPANHIA DE HABITAÇÃO POPULAR DE CURITIBA, 2002.

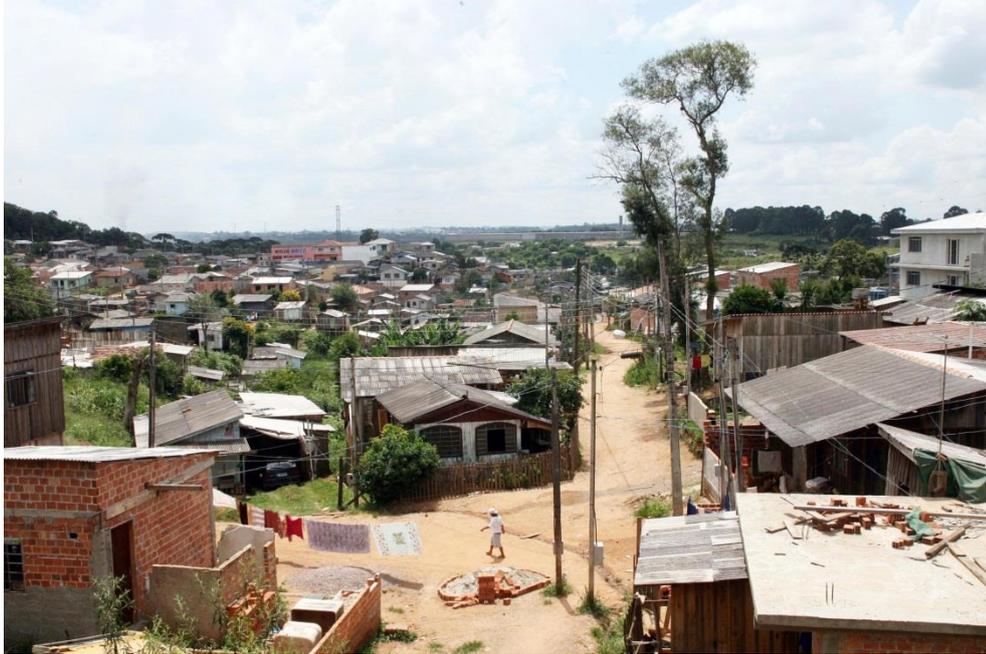
Figura 5 – Moradias em APPs na Vila Terra Santa.

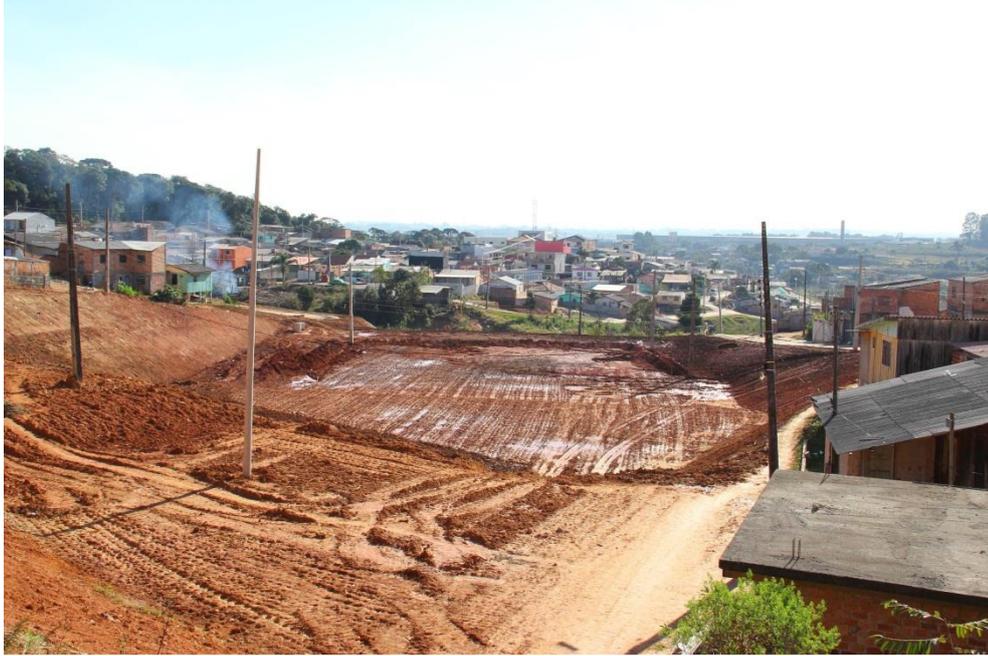
Figura 6 – Remoção das casas e início da recuperação ambiental na Vila Terra Santa em 2008/2009.

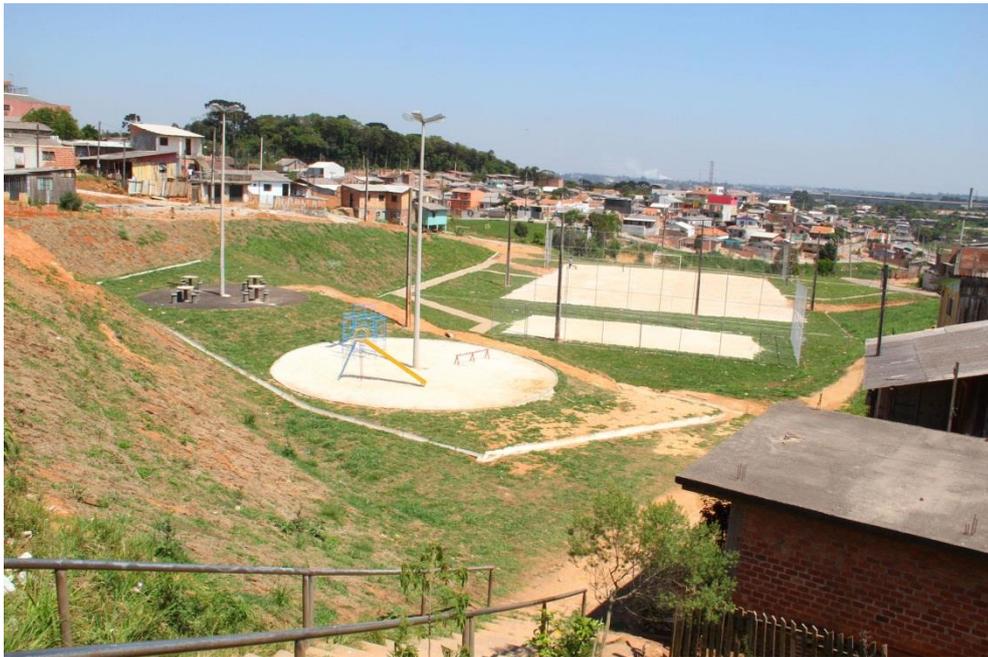
Figura 7 – Recuperação ambiental concluída e novos equipamentos de lazer na Vila Terra Santa em 2012.

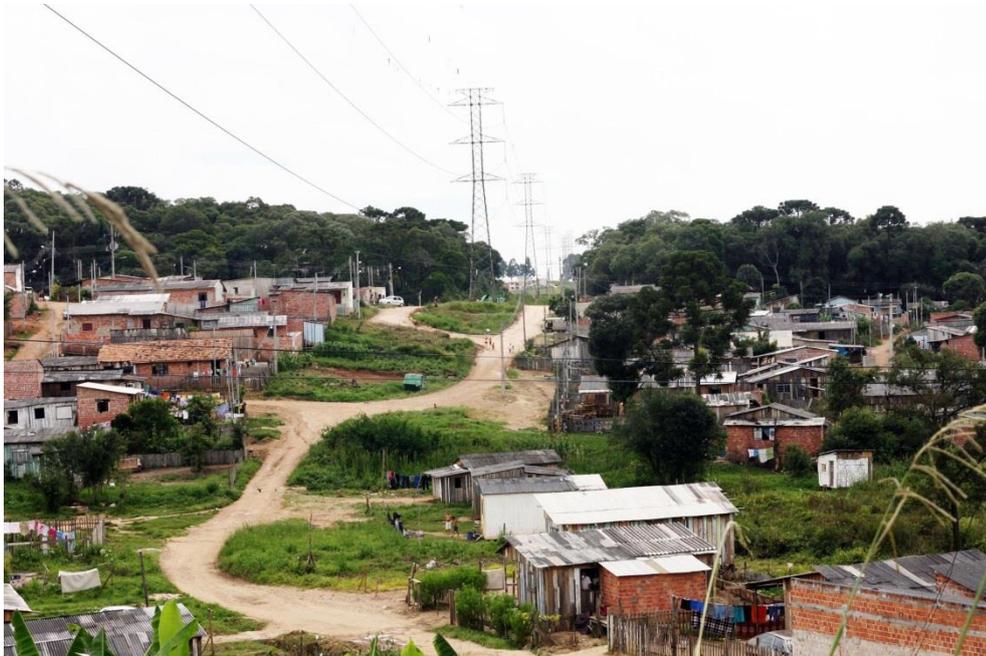
**Figura 8 – Ocupação irregular na Faixa de Alta Tensão na Vila Terra Santa em 2004.
Fonte: COMPANHIA DE HABITAÇÃO POPULAR DE CURITIBA, 2012.**

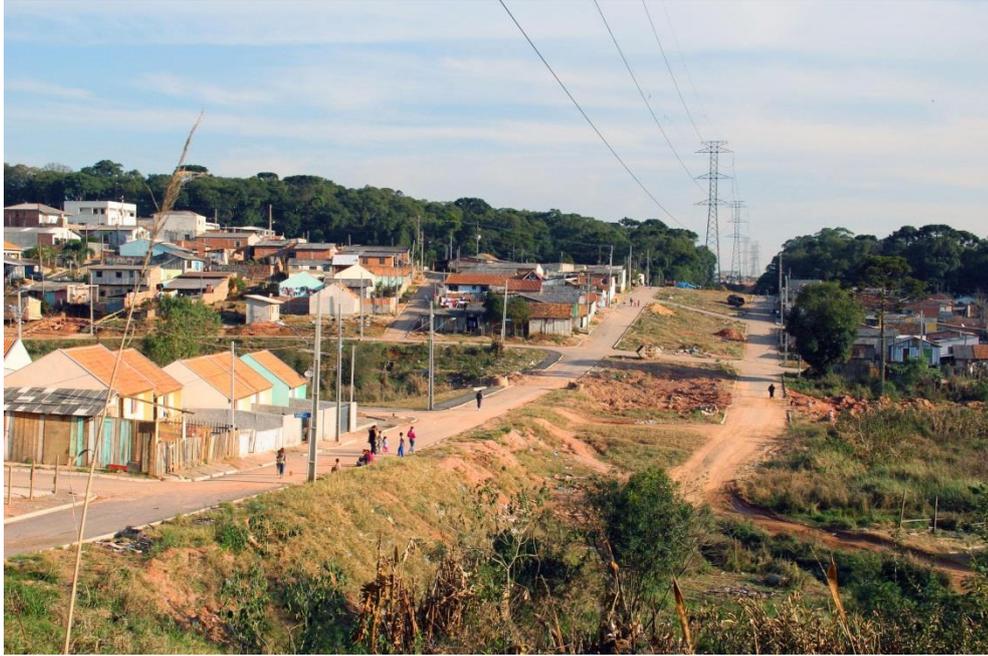
Figura 9 – Adequação das diretrizes viárias e recuperação da Faixa de Alta Tensão na Vila Terra Santa em 2008/2009.

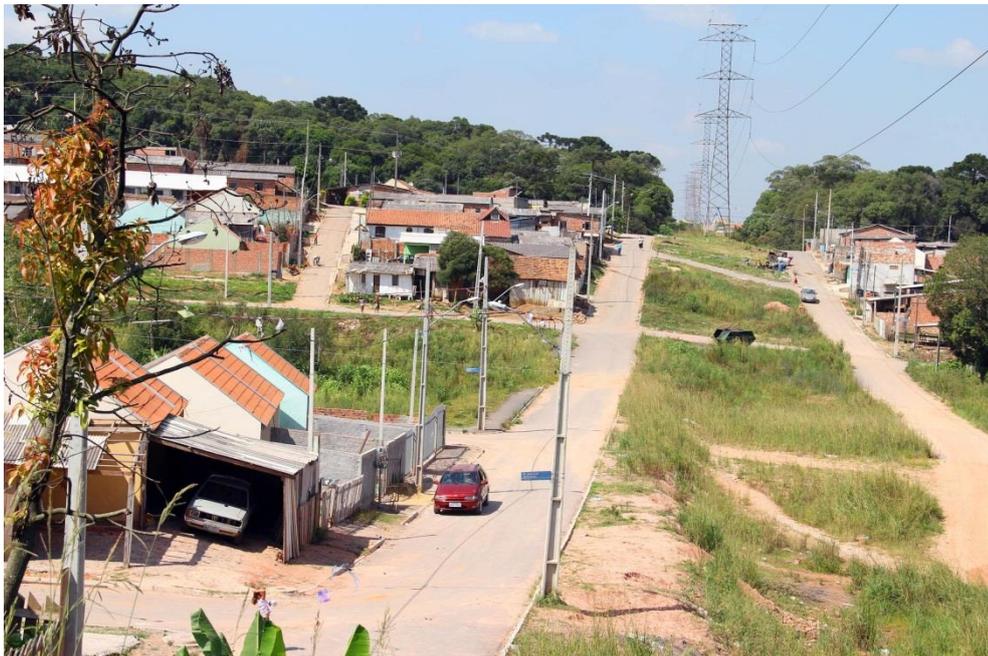
Figura 10 – Pavimentação das vias e recuperação da Faixa de Alta Tensão na Vila Terra Santa em 2012.

O loteamento somente recebeu pavimentação em CBUQ (Concreto Betuminoso Usinado a Quente) e implementação de meio-fio (Figura 10) após a conclusão das obras das redes de água, esgotamento sanitário e de drenagem das águas pluviais. A execução da pavimentação foi contemplada em 98% em metros lineares de trechos de rua, pois em duas travessas do loteamento houve resistência de moradores em se fazer as alterações necessárias.

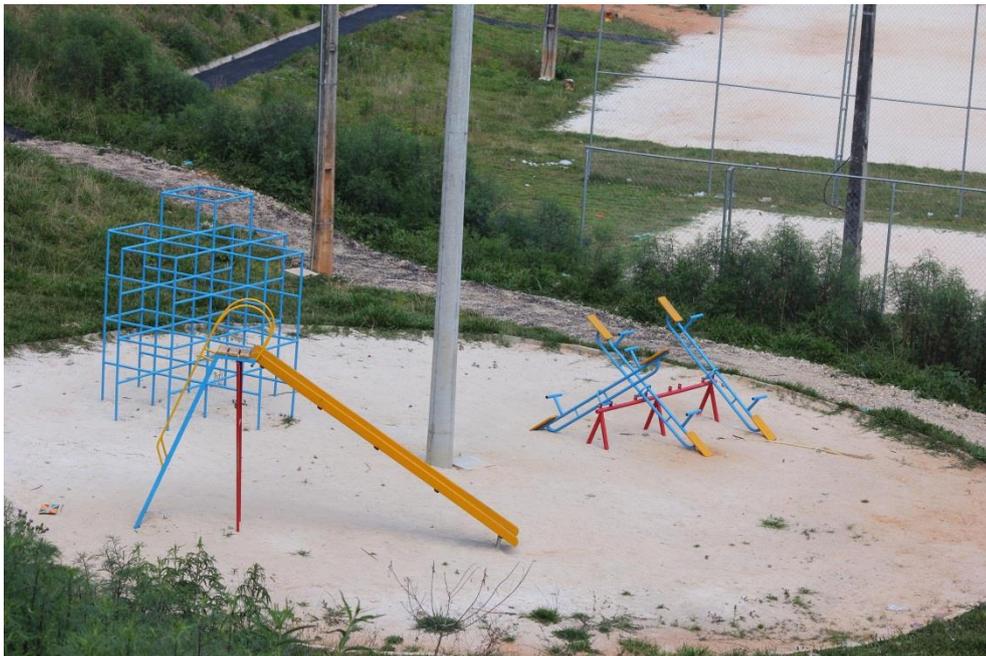
Figura 11 – Equipamentos de lazer 1 na Vila Terra Santa em 2012.
Fonte: COMPANHIA DE HABITAÇÃO POPULAR DE CURITIBA, 2012.

As faixas de preservação permanente, que anteriormente sofreram as ocupações irregulares, receberam, após a relocação das famílias para o Moradias Laguna, a reposição vegetal e a implantação de equipamentos de lazer e recreação para que estas áreas pudessem ser incorporadas ao dia a dia da população e adquirissem a importância no seu processo de socialização, convivência e integração (Figuras 11, 12 e 13).

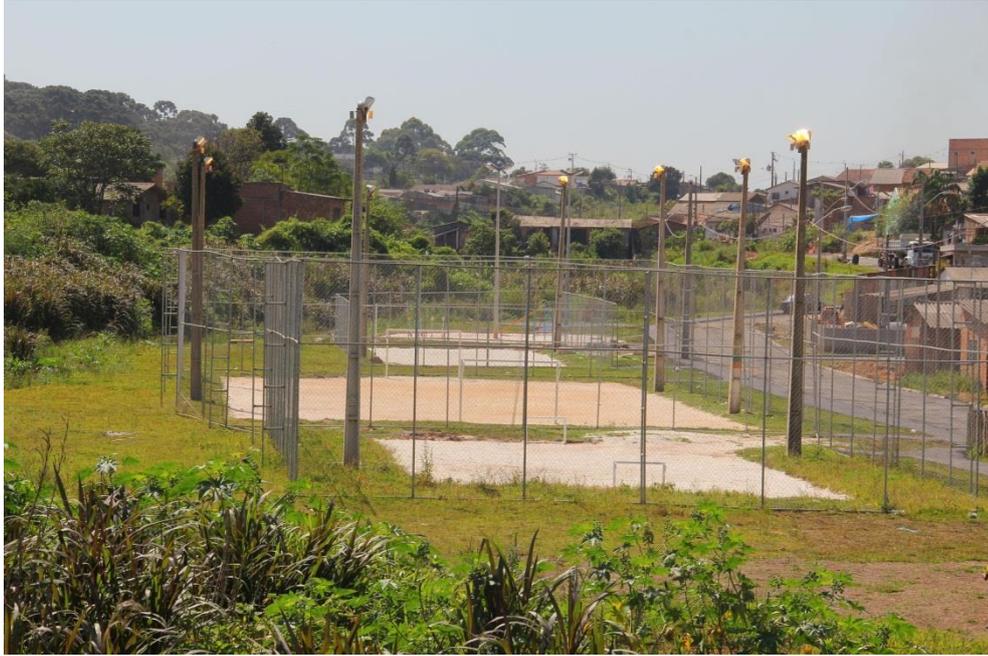
Figura 12 – Equipamentos de lazer 2 na Vila Terra Santa em 2012.
Fonte: COMPANHIA DE HABITAÇÃO POPULAR DE CURITIBA, 2012.

Os equipamentos de lazer implantados são quadras poliesportivas de areia, *playgrounds*, ciclovias (Figuras 12 e 13), canchas de bocha, pistas de skate e áreas de estar. Estes equipamentos estão localizados num trecho onde a topografia é plana e a canalização do córrego criou uma área contínua que funciona como um eixo de convivência e preservação (COMPANHIA DE HABITAÇÃO POPULAR DE CURITIBA, 2008).

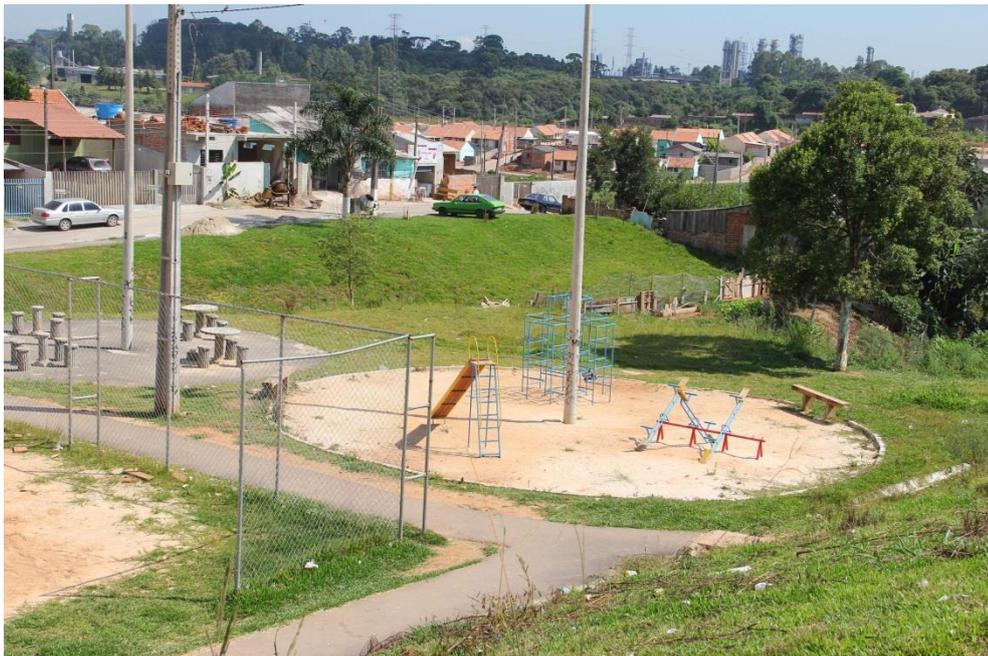
Figura 13 – Equipamentos de lazer 3 na Vila Terra Santa em 2012.
Fonte: COMPANHIA DE HABITAÇÃO POPULAR DE CURITIBA, 2012.

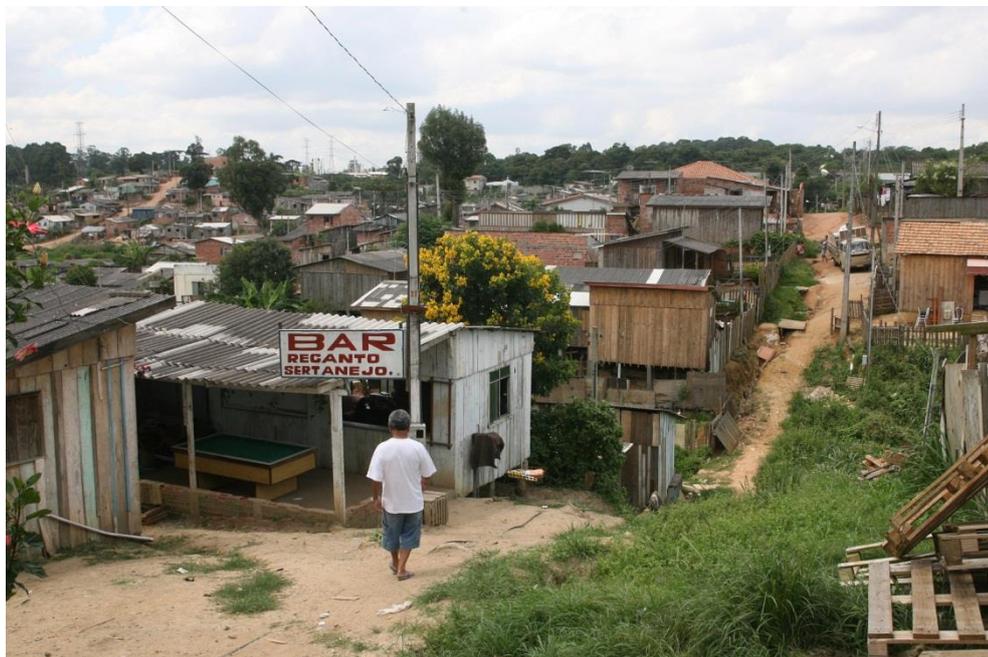
Figura 14 – Ocupação irregular em APP na Vila Terra Santa em 2004.
Fonte: COMPANHIA DE HABITAÇÃO POPULAR DE CURITIBA, 2012.

Em relação ao conforto do ambiente este se apresentou insatisfatório, à medida que a destinação final dos efluentes era seu lançamento “*in natura*” no sistema hidrográfico, visto que não existia rede coletora na região, este fato comprometeu em termos de qualidade da água o Arroio do Pulo, afluente da margem esquerda do Rio Barigui (COMPANHIA DE HABITAÇÃO POPULAR DE CURITIBA, 2005).

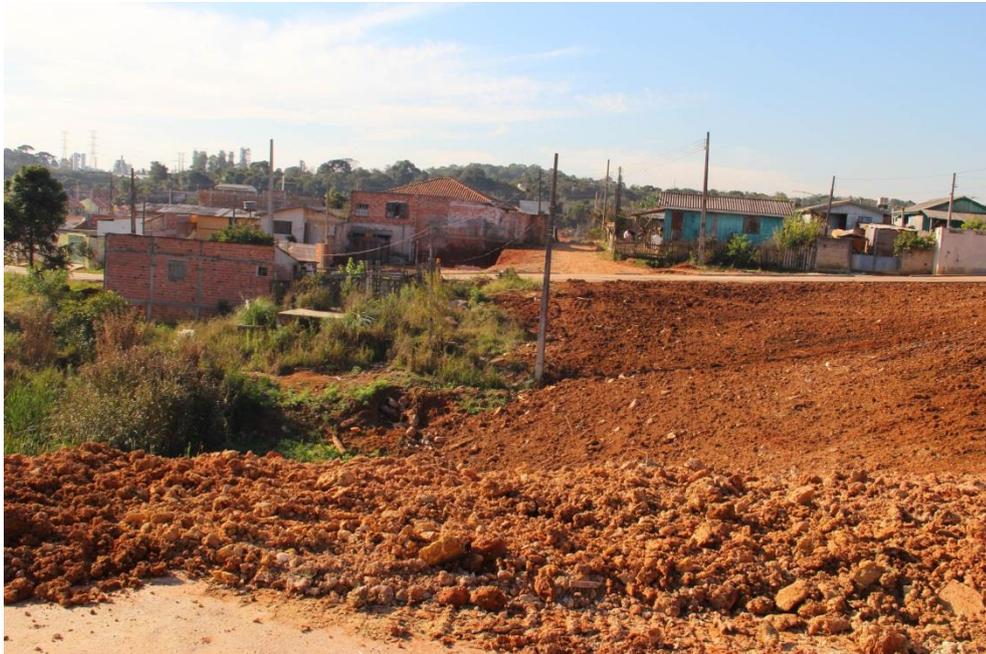
Figura 15 – Remoção de casas e início da recuperação ambiental na Vila Terra Santa em 2008/2009.

em 30 metros, para cada lado das margens e as faixas não edificáveis estabelecidas pelo Artigo 31 da Lei Municipal 7833/91, para o Arroio do Pulo em 15 metros, sendo 7,5 para cada lado da margem. Dessa forma, em ação de mitigação, após a desocupação das faixas de APP, foi reposta a vegetação nativa onde o terreno apresentava maior declividade e ao longo dos cursos d'água com uma faixa mínima revegetada de 15 metros (Figuras 15 e 16).

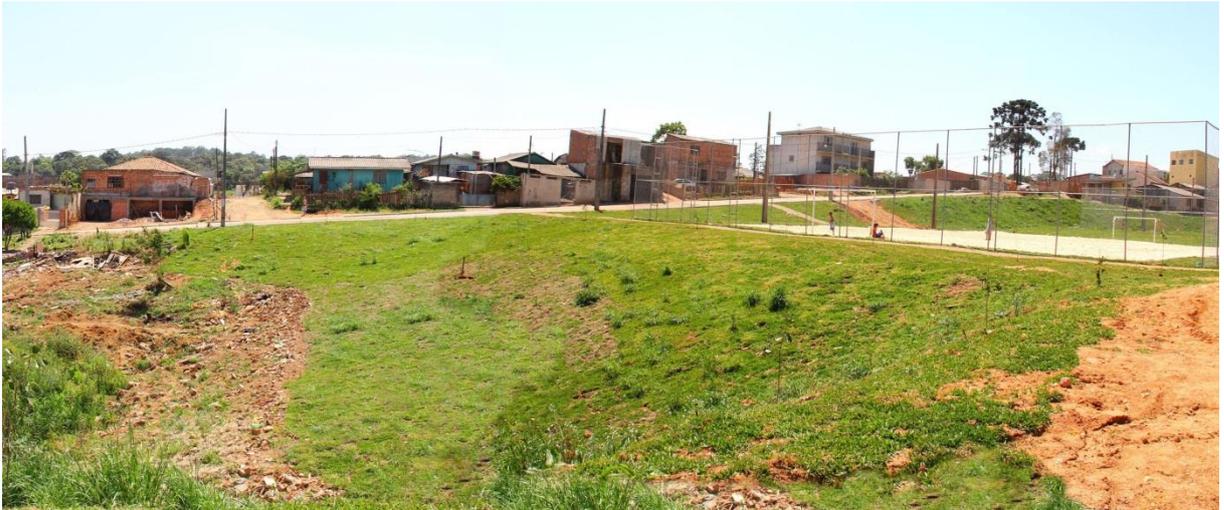
**Figura 16 – Mitigação ambiental e equipamentos de lazer na Vila Terra Santa em 2012.
Fonte: COMPANHIA DE HABITAÇÃO POPULAR DE CURITIBA, 2012.**

Foi necessário o desenvolvimento e a implantação imediata de um programa de enriquecimento e incremento florestal específico para a vegetação típica deste meio e da vegetação existente, objetivando controlar os processos erosivos e incentivar o retorno da fauna ao local (Figura 16).

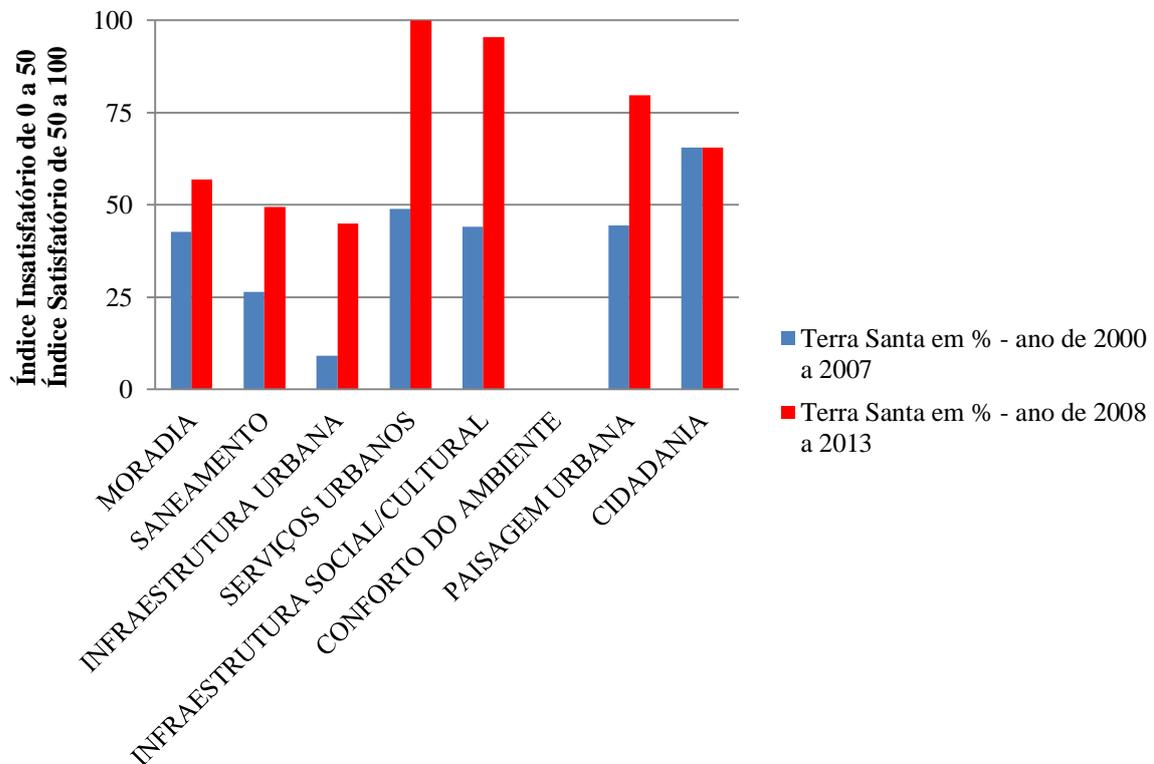
Índice de Qualidade Ambiental Urbana - Vila Terra Santa

Gráfico 1 – Índice de Qualidade Ambiental Urbana – Vila Terra Santa.
Fonte: Autoria Própria.

Esses 16 indicadores representam 29,1% da satisfação ambiental e evidenciam algumas conquistas dos moradores perante o acesso a serviços essenciais, antes mesmo da efetiva intervenção do Poder Público. Cerca de 50% dos indicadores se situaram no nível de qualidade considerado muito insatisfatório, ou seja, abaixo de 25% (Tabela 8).
