**INSPEÇÃO VISUAL DE INSTALAÇÕES ELÉTRICAS  
RESIDENCIAIS DE BAIXA TENSÃO**

**TRABALHO DE CONCLUSÃO DE CURSO**

Este trabalho apresenta um estudo de caso, no qual é realizada a inspeção visual em instalações elétricas residenciais de baixa tensão e de mesma planta baixa para detectar quais são os erros mais comuns cometidos neste tipo de instalação. O trabalho aborda conceitos básicos e os perigos da energia elétrica para a vida humana e as edificações, além de trazer dados do anuário estatístico da Abracopel sobre acidentes com eletricidade em instalações de baixa tensão. Por fim, há o detalhamento das inspeções, seguida pela análise dos dados coletados, recomendações e considerações finais.

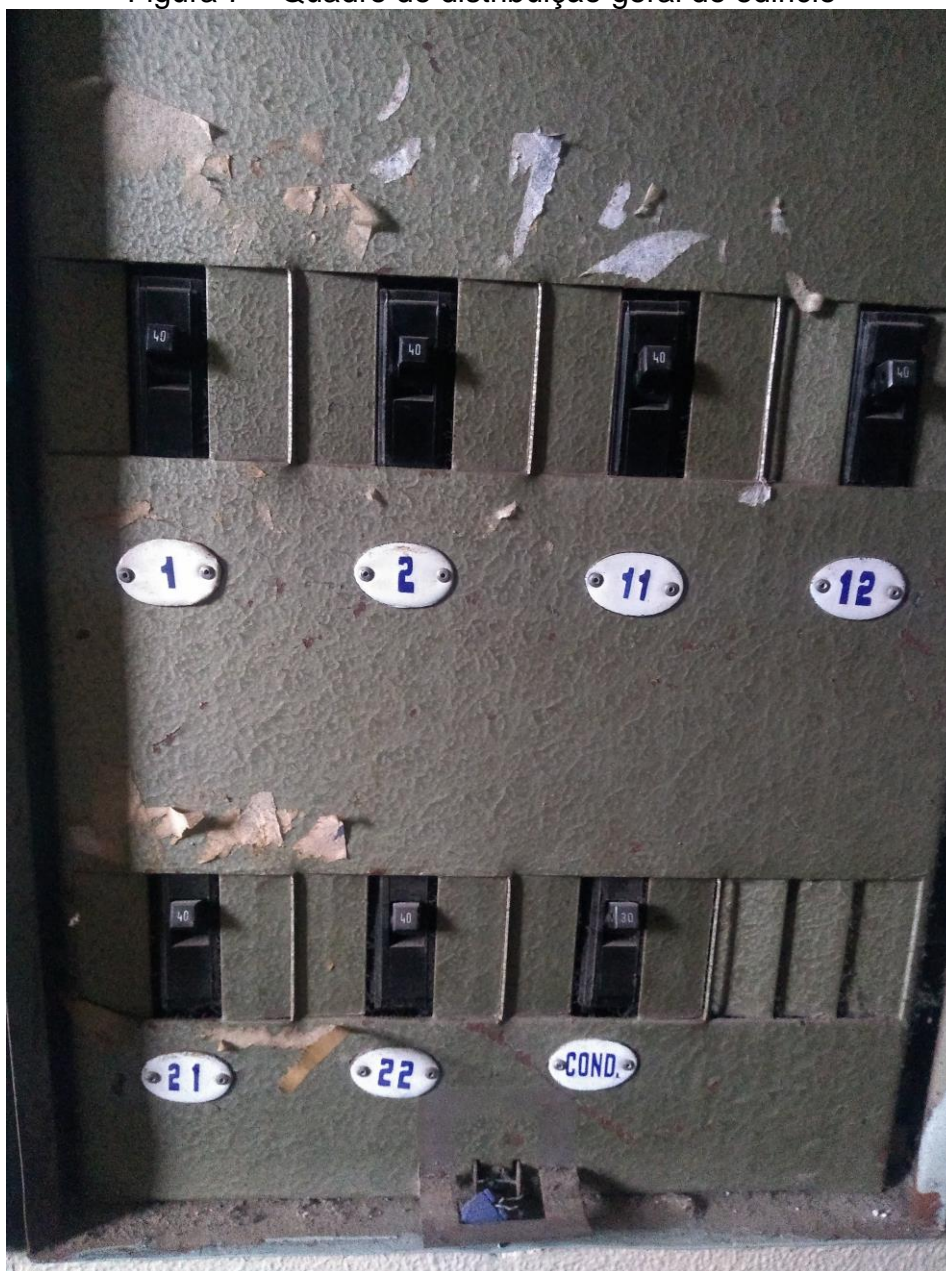
Figura 7 – Quadro de distribuição geral do edifício

apartamento e um disjuntor de 30 A para a iluminação das escadas e seus respectivos sensores de presença e para a instalação das campainhas dos apartamentos. Este quadro permanece selado por ser o ponto de medição de consumo de energia dos apartamentos. Além disso, observa-se a falta do dispositivo DPS, que deve ser instalado no quadro geral de entrada do edifício. O quadro pode ser visualizado na figura 7.

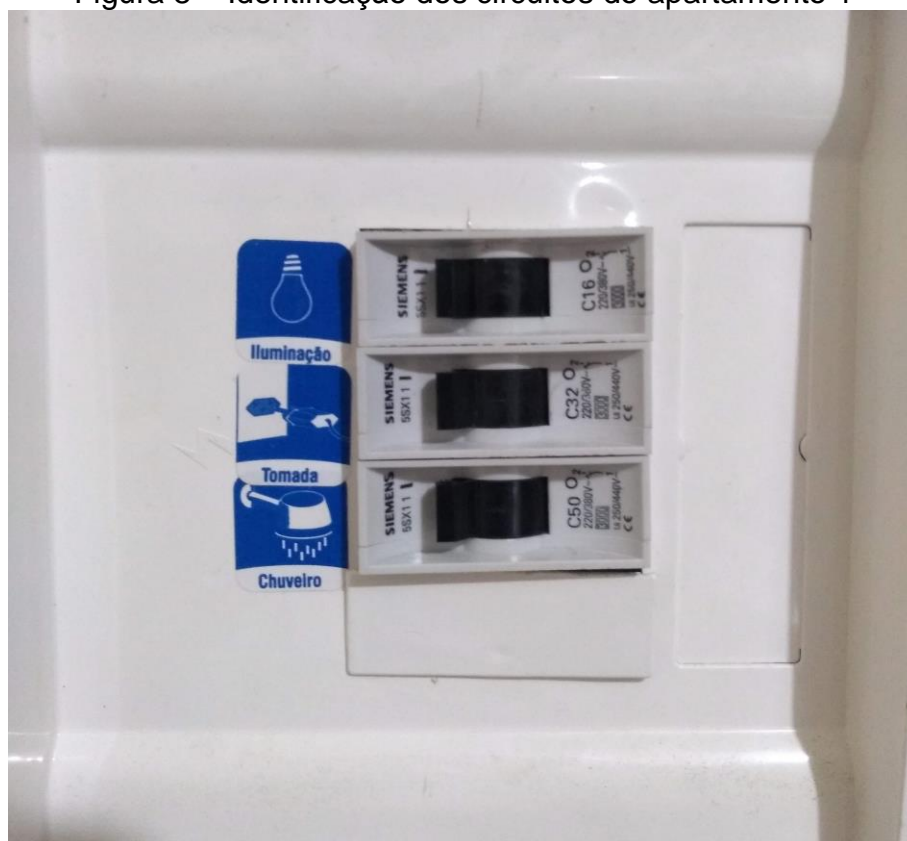
Figura 8 – Identificação dos circuitos do apartamento 1

A inspeção começou pelo quadro de distribuição, onde foram identificados os selos do Inmetro nos disjuntores e cabos. Além disso, o quadro possui identificação dos circuitos, conforme a figura 8.

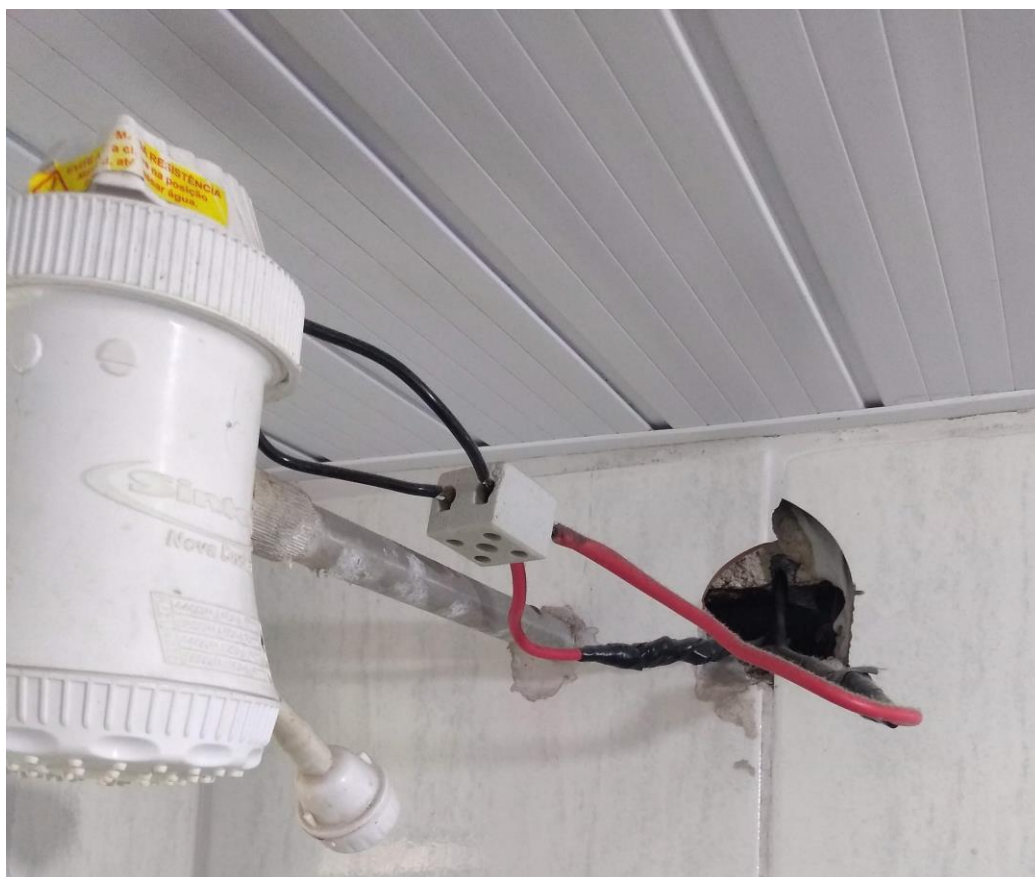
Figura 10 – Conexão do chuveiro do apartamento 1

A desconformidade dos itens 8 e 9 foi detectada no mesmo ponto, na conexão para o chuveiro, onde além de não conter tampa para a caixa de ligação, a emenda está fora da caixa, ao alcance dos moradores. Este problema pode ser observado na figura 10.

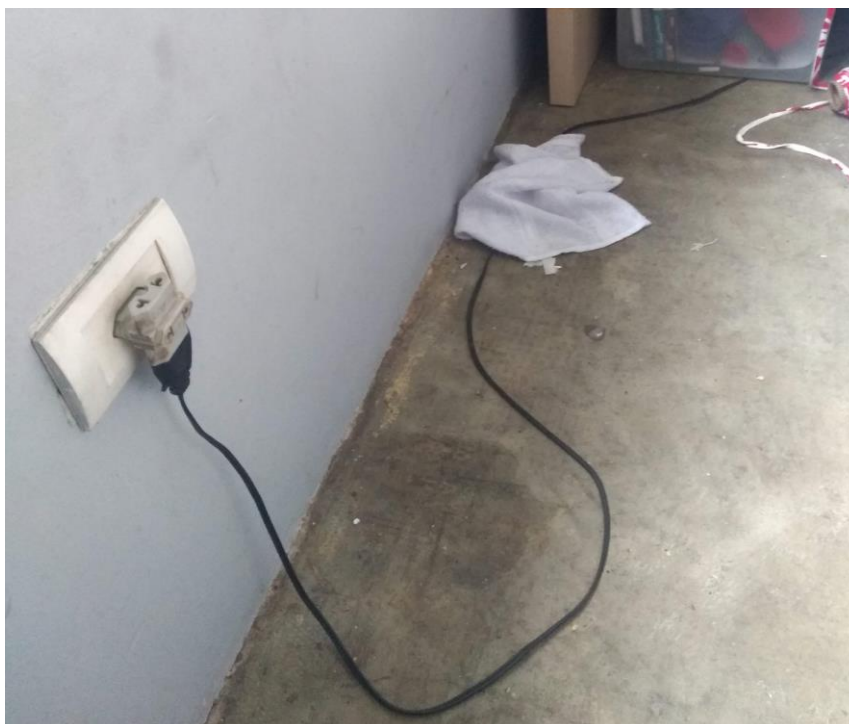
Figura 11 – Extensão no quarto 3

Ao prosseguir para o quarto 3, foi possível perceber o uso de um “benjamim” e uma extensão para adicionar, de forma equivocada e permanente, novos pontos de tomada. Isso ocorre devido ao mal planejamento de cargas no projeto elétrico e descumpra o item 24. Na figura 11 é possível visualizar este erro.

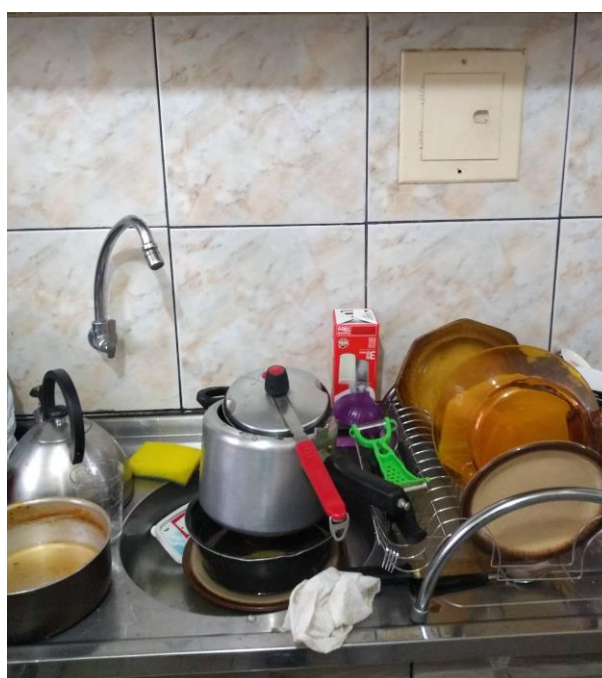
Figura 12 – Quadro em área molhada

A inspeção tem início no quadro de distribuição da residência, onde já puderam ser notados o descumprimento dos itens 6, 7, 10, 11, 12, 15, 16, 18, 20, 21 e 22. O item 7 refere-se à componentes danificados e o item 11 à localização do quadro. Devido ao *design* executado pelos residentes, a pia foi instalada logo abaixo do quadro de distribuição, posicionando-o em uma área molhada e colaborando no processo de corrosão do quadro, que é de material metálico. Com isso, o quadro de distribuição apresenta um alto nível de corrosão, causando a queda de lascas metálicas sobre os cabos e disjuntores.

Além disso, o quadro não possui identificação externa nem interna, orientando a atual divisão de circuitos (itens 10 e 12), também não possui dispositivos DR nem DPS, não possui espaço para circuitos reservas, não possui um circuito de aterramento e nem identificação dos cabos fase e neutro, que não seguem as cores padronizadas pela norma (itens 6, 15, 16, 18, 20, 21 e 22). Estes itens podem ser observados nas figuras 12 e 13.

(Itens 7, 11 e 12): ainda sobre as desconformidades notadas nos quadros de distribuição, nenhum dos apartamentos possui identificação externa do mesmo. No apartamento 2, o *design* da cozinha coloca em risco a instalação e os moradores ao deixar o QD em uma área molhada (acima da pia), causando um aceleração na degradação do quadro por ser metálico e um maior risco de curto-circuito e choque elétrico. E, como pôde ser observado na figura 13, o quadro encontra-se danificado e sujo devido à corrosão. Já no apartamento 21, foi instalado um forno micro-ondas na frente do quadro, obstruindo o acesso ao mesmo, o que pode ser um diferencial em uma situação de emergência como um caso de choque elétrico. Como foi visto anteriormente, os danos causados pela corrente elétrica variam de acordo com o tempo de contato com o circuito, quanto maior o tempo, maior também serão os danos à saúde da vítima e mais difícil se torna seu salvamento.

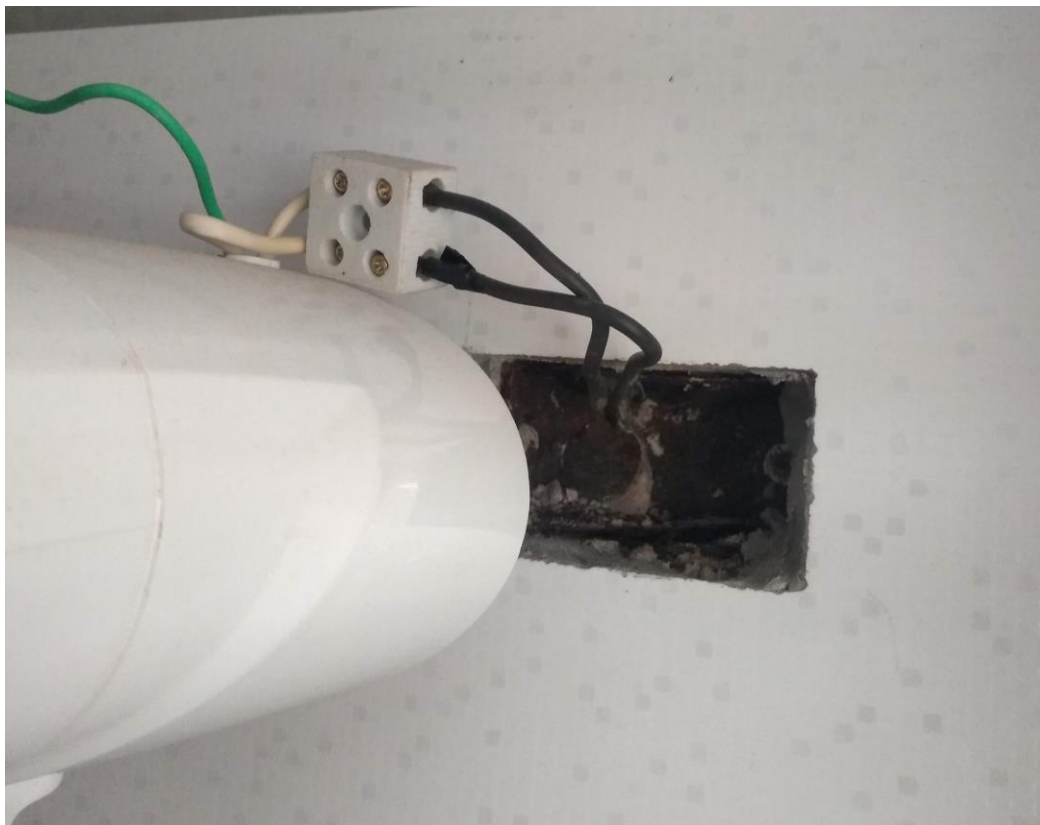
Figura 14 – Conexão do chuveiro do apartamento 2

Assim como identificado no apartamento 1, o apartamento 2 também apresenta erro de dimensionamento (item 19) para o circuito do chuveiro, onde o disjuntor oferece proteção para uma corrente de até 35 A e o cabo instalado é de 4 mm<sup>2</sup> e possui uma capacidade máxima de 32 A, segundo a tabela 36 da norma ABNT NBR 5410:2004. E também para o circuito do chuveiro foram notadas desconformidades com os itens 8 e 9, uma vez que a caixa de ligação não possui tampa e as emendas estão visíveis e no exterior da caixa, como pode ser visualizado na figura 14.

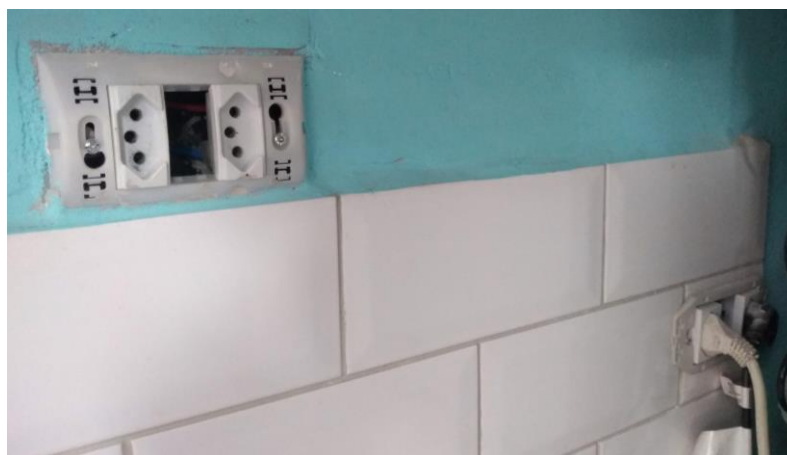
Figura 18 – Tomadas sem tampa

Embora, no apartamento 11, haja tampa na caixa de ligação do chuveiro, erro comum dos apartamentos 1 e 2, foi notada a falta da tampa em caixas de circuito de tomada da cozinha, deixando condutores energizados expostos, mostrando uma não conformidade com o item 8. Este erro pode ser visto na figura 18.

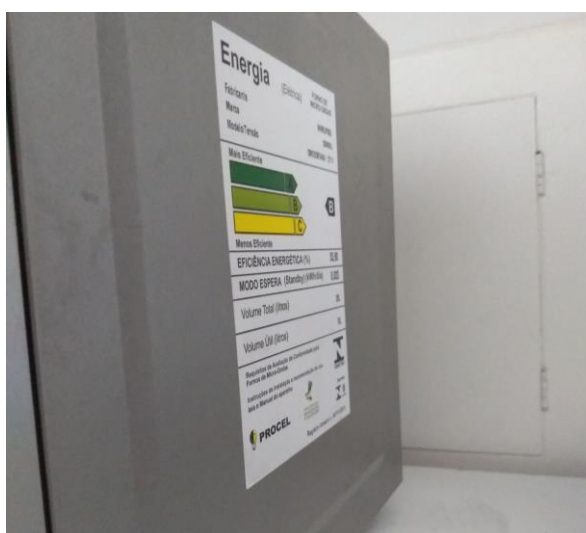
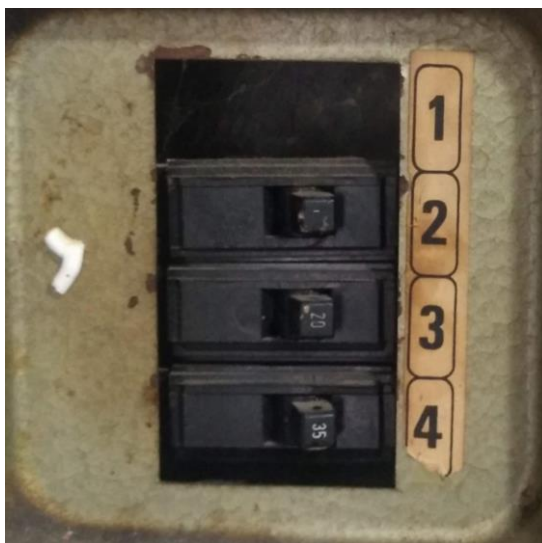
A inspeção tem início no quadro de distribuição da residência, onde já puderam ser notados o descumprimento dos itens 6, 10, 11, 12, 14, 15, 16, 18, 20, 21, 22 e 25. Logo ao localizar o quadro, que estava atrás de um forno micro-ondas (item 11), foi identificada a falta de identificação externa (item 12) e, após a remoção do eletrodoméstico e abertura do quadro, nota-se a falta de identificação dos circuitos (item 10) e dos dispositivos DR e DPS (itens 20, 21 e 22). Estes erros podem ser visualizados nas figuras 19 e 20.

Figura 19 – Quadro obstruído

Figura 20 – Circuitos sem identificação

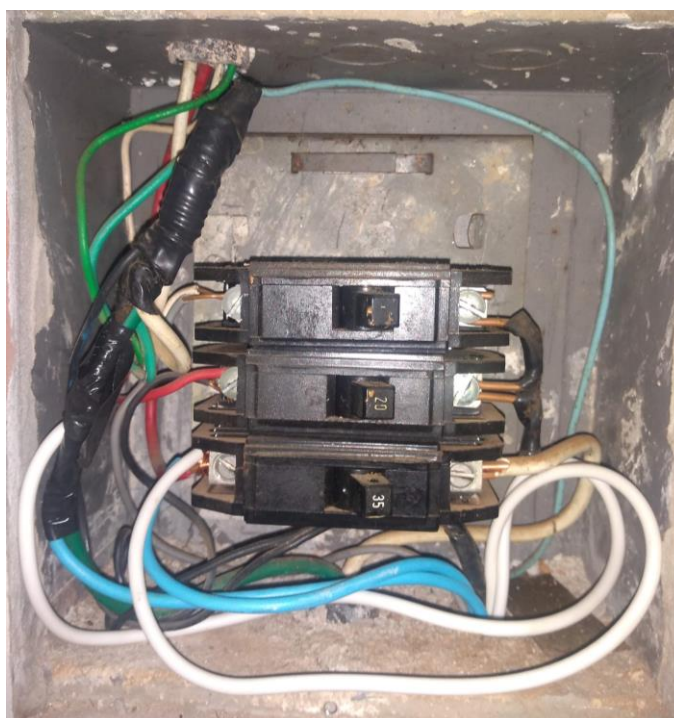
Figura 21 – QD do apartamento 21

Ao remover a tampa do quadro, é possível observar que existem cabos de seção inferior a 1,5 mm<sup>2</sup> (item 14), a ausência de um circuito de aterramento (itens 15, 16 e 18) e a superlotação de um eletroduto (item 25). Foram passados pelo mesmo eletroduto 4 cabos de seção 4 mm<sup>2</sup>, 2 cabos de seção 1,5 mm<sup>2</sup> e 2 cabos de seção 1 mm<sup>2</sup>. Alguns destes itens podem ser observados na figura 21.

Embora o quadro possua espaço para 1 circuito reserva, a norma solicita um espaço mínimo para 2 circuitos reservas em quadros com até 6 circuitos e, portanto, a norma não é obedecida (item 6). Além disso, ao analisar a sessão dos condutores e comparar a capacidade de condução dos cabos (disponível na tabela 36 da norma ABNT NBR 5410:2004) com o disjuntor instalado, percebe-se que este erro ocorre nos 3 circuitos (item 19). No primeiro circuito, cabos de 1 mm<sup>2</sup>, que suportam até 14 A, foram conectados a um disjuntor de 16 A. No segundo circuito estavam conectados ao mesmo disjuntor de 20 A um cabo de 1,5 mm<sup>2</sup> e um cabo de 2,5 mm<sup>2</sup>, porém as capacidades de condução destes condutores são de, respectivamente, 17,5 A e 24 A, ou seja, o disjuntor realiza a proteção apenas do cabo de maior sessão. Já no terceiro circuito, um disjuntor de 35 A é instalado para a proteção de 3 condutores de sessão 4,0 mm<sup>2</sup>, que suportam uma corrente máxima de 32 A.

(Item 14): quanto ao dimensionamento dos circuitos instalados, a norma ABNT NBR 5410:2004 deixa explícito que as sessões dos condutores para iluminação e tomadas não devem ser menores de 1,5 mm<sup>2</sup> e 2,5 mm<sup>2</sup> respectivamente, para tentar evitar o subdimensionamento dos condutores. Porém, nos apartamentos 11, 12 e 21, esta parte da norma não foi seguida. Para confirmar se os cabos estão realmente atuando acima de sua capacidade projetada seria necessário realizar um estudo das cargas instaladas, todavia o descumprimento deste item pode causar danos às instalações e até mesmo possíveis incêndios.

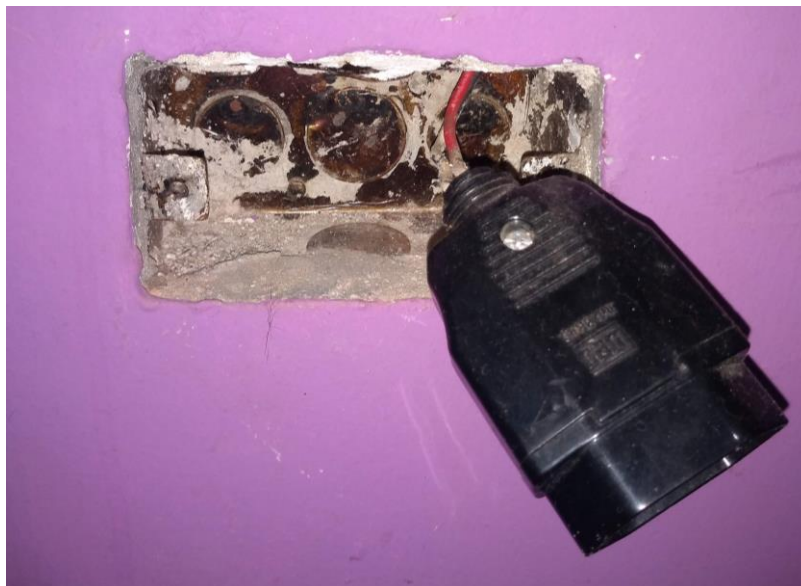
Figura 23 – Tomada improvisada e sem tampa

Em seguida, a inspeção segue para os quartos, onde é encontrada uma caixa de ligação sem tampa (item 8) e uma tomada improvisada, deixando os cabos expostos. Este item pode ser visto na figura 23.

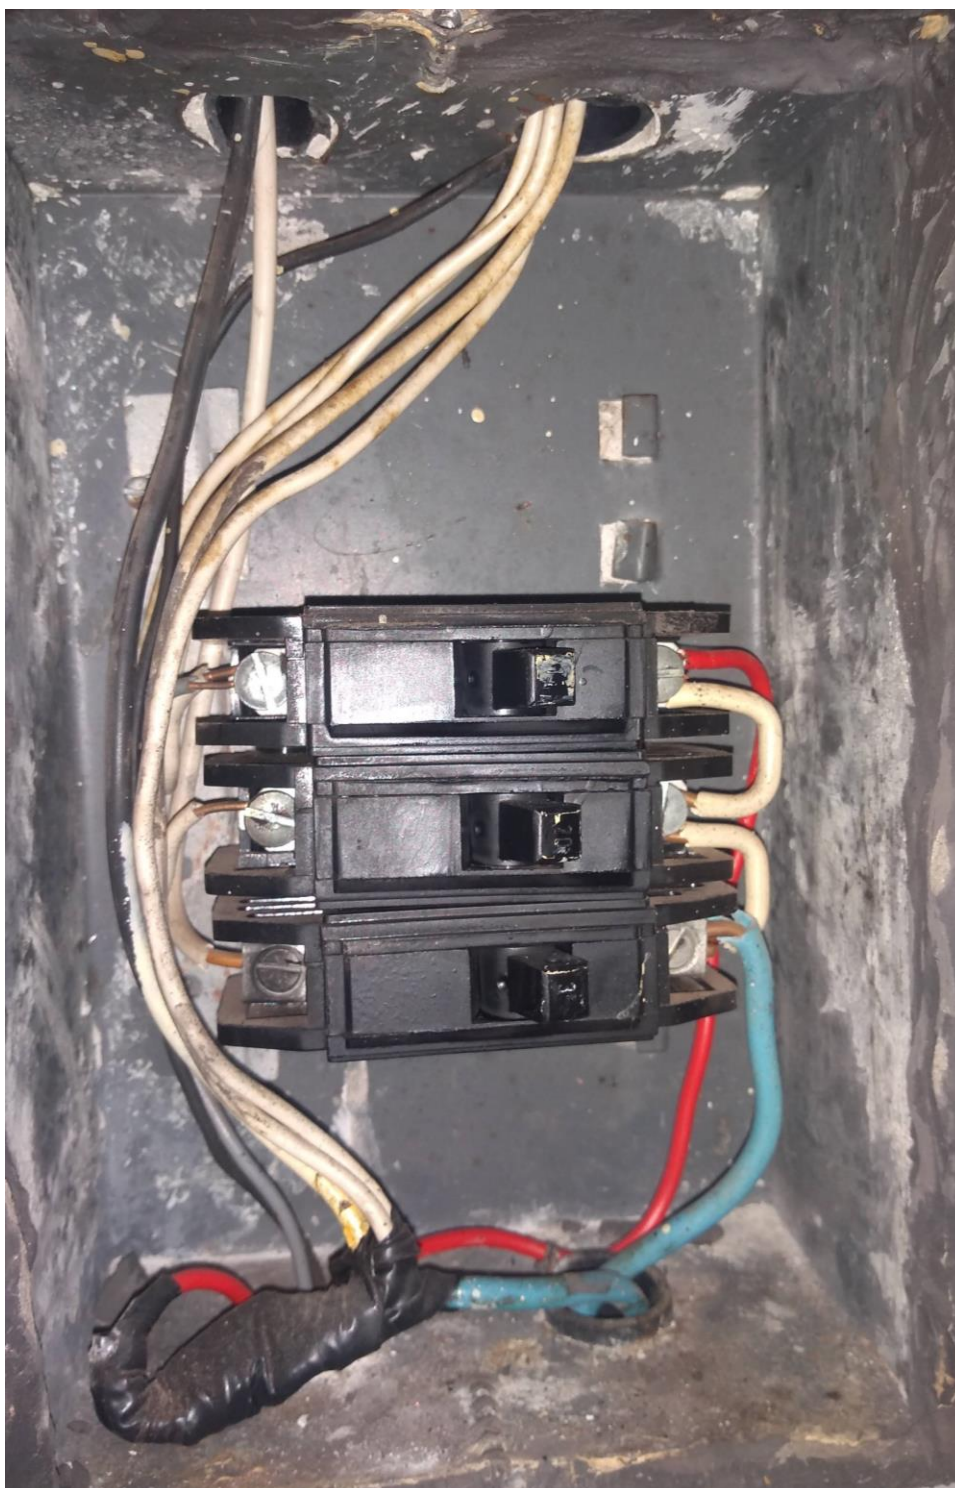
Figura 24 – QD do apartamento 22

Embora, pela figura 24, não seja possível saber a corrente suportada pelos disjuntores, seus valores nominais são de 16 A, 20 A e 35 A, de cima para baixo, e os cabos conectados à eles são de 1,5 mm<sup>2</sup>, 2,5 mm<sup>2</sup> e 4,0 mm<sup>2</sup>, respectivamente. Sendo assim, ao observar a tabela 36 da norma ABNT NBR 5410:2004, nota-se que o cabo de 4,0 mm<sup>2</sup> possui capacidade de conduzir no máximo 32 A, ou seja, este circuito não está sendo protegido pelo disjuntor de 35 A (item 19).

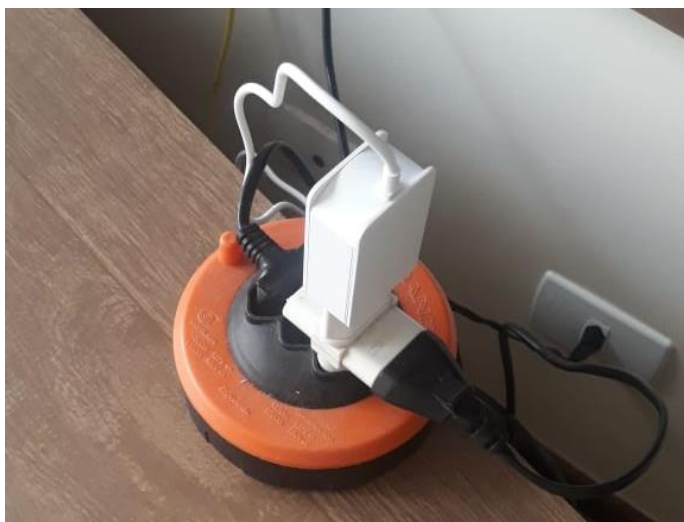
Figura 25 – Extensão e “tês” na sala

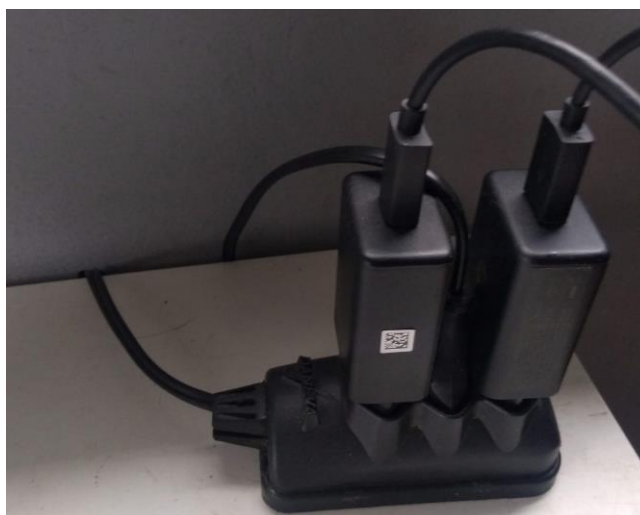
Figura 26 – Extensão e “tês” no quarto

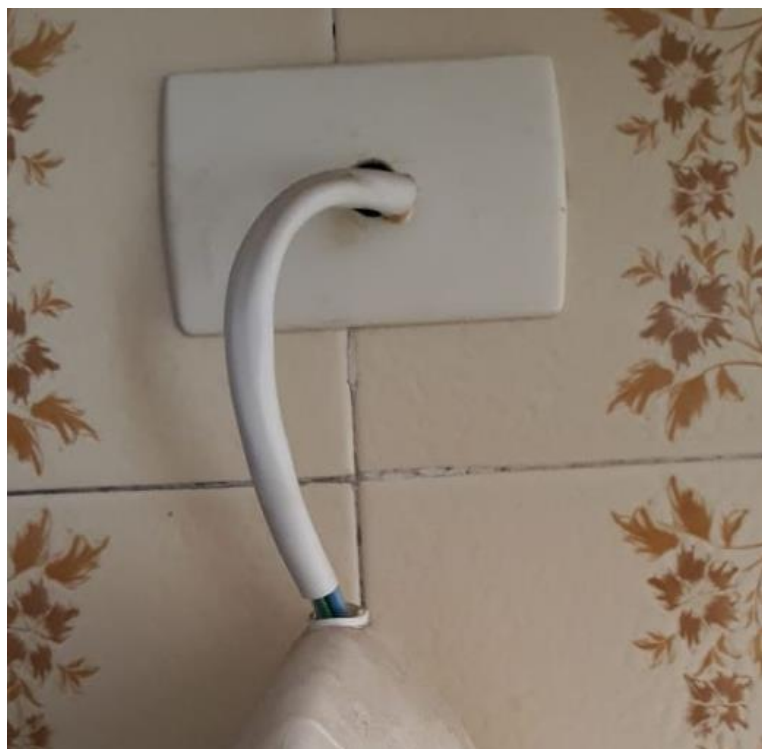
Figura 27 – Conexão do chuveiro do apartamento 22

Ao prosseguir para o banheiro, o primeiro ponto a ser inspecionado é a conexão do chuveiro, visto que todos os apartamentos anteriores apresentaram desconformidade com a norma referente ao item 9. Porém, diferentemente dos anteriores, a conexão do chuveiro do apartamento 22 foi feita corretamente dentro da caixa de ligação, como pode ser visto na figura 27.

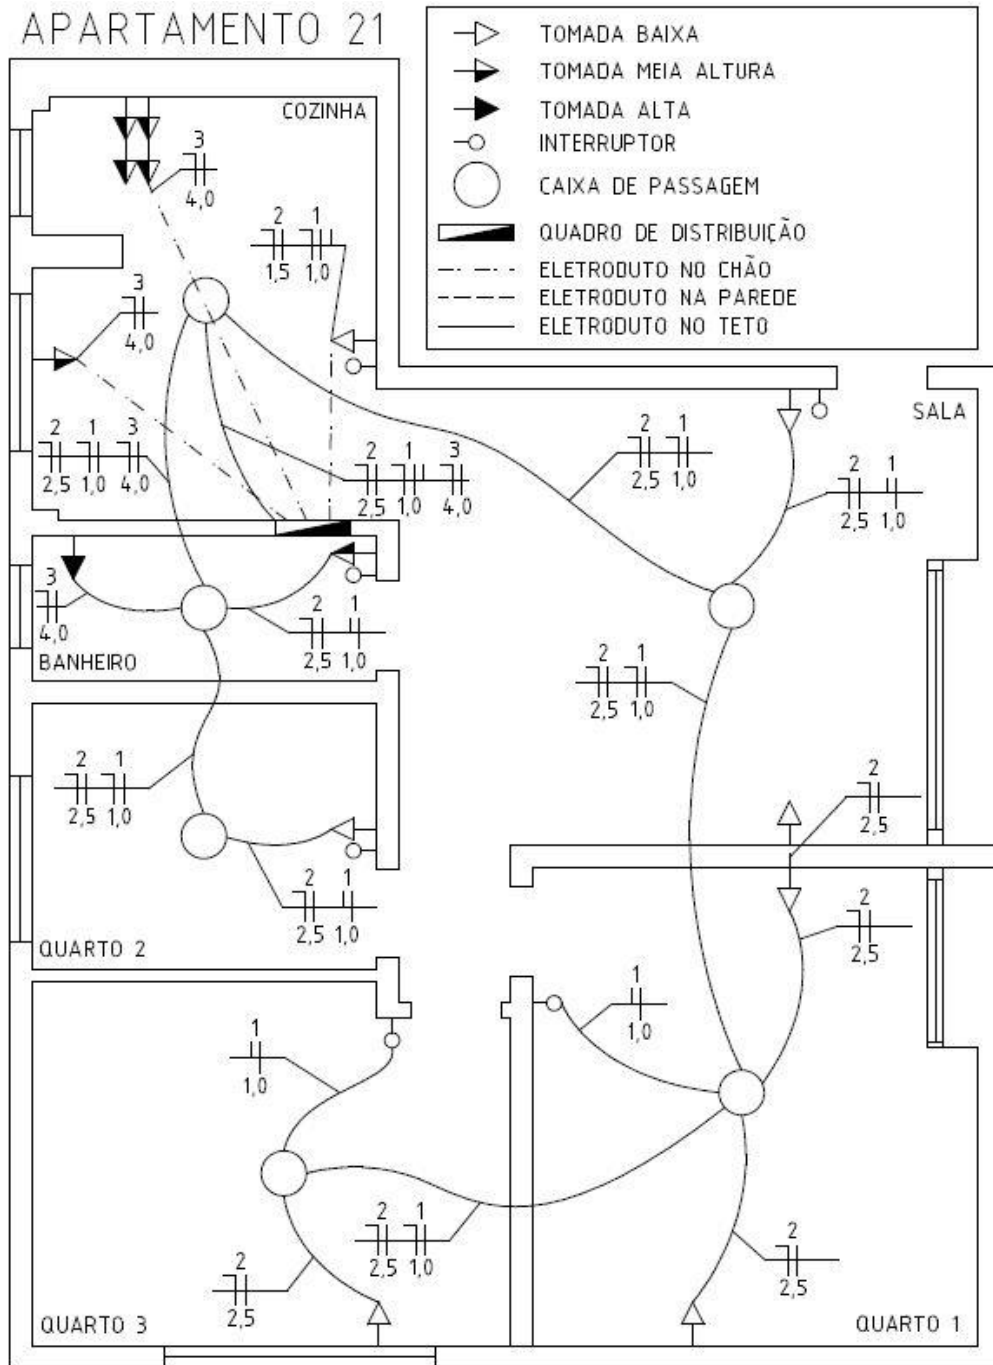
<b>UTFPR</b> Universidade Tecnológica Federal do Paraná	ANEXO 4	Escala: 1:50
	Trabalho de conclusão de curso	Prancha:  <b>04/05</b>
	Aluno: Nichollas Kowaleski Saucedo	
Data: 01/06/2019	Orientador: Geraldo Cavalin

Após a inspeção visual ser finalizada e a energia ser religada, foi realizado um teste de funcionamento dos disjuntores, possibilitando a visualização da distribuição dos circuitos para a criação do projeto elétrico *as built* do apartamento 21 (item 1) e, a partir dessa identificação, nota-se mais uma desconformidade (item 13), uma vez que não há separação de circuitos de iluminação e tomadas na cozinha nem nos demais cômodos. O projeto elétrico deste apartamento pode ser visualizado no anexo 4.

NOTA: Recomenda-se a instalação do condutor de Proteção-PE (terra) em todos os circuitos e partes metálicas conforme determina a norma ABNT NBR 5410:2004.
