UNIVERSIDADE TECNOLÓGICA FEDERAL DO PARANÁ
DEPARTAMENTO ACADÊMICO DE MECÂNICA
CURSO DE ENGENHARIA MECÂNICA

**EFEITO DOS PARÂMETROS DE REVENIDO NA RESISTÊNCIA À
CORROSÃO DO AÇO INOXIDÁVEL AISI 420**

TRABALHO DE CONCLUSÃO DE CURSO

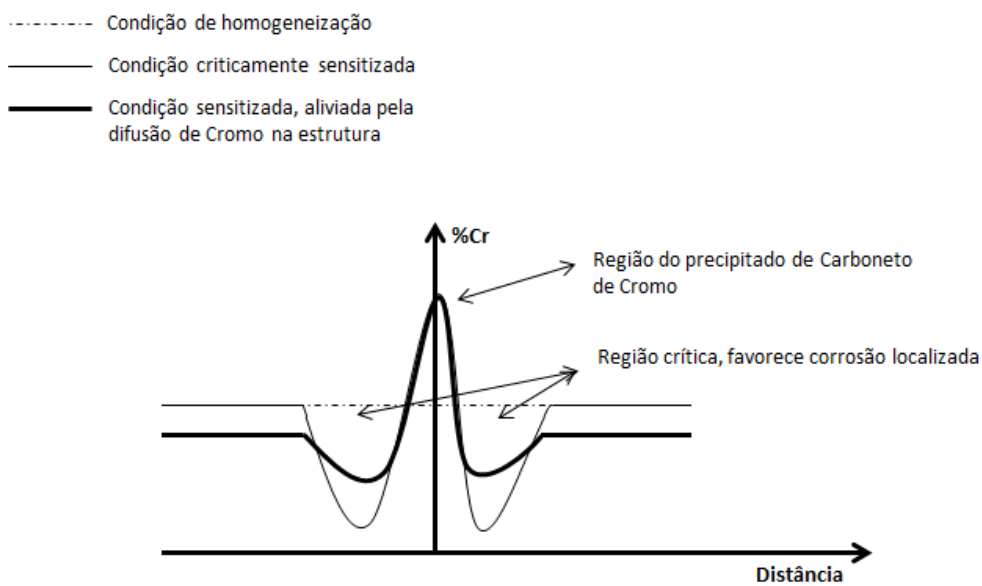
Figura 1 – Efeito da difusão do carbono na estrutura.

Mesmo para as elevadas temperaturas de têmpera, ocorre precipitação de carbonetos ricos em cromo. No entanto, a velocidade de difusão do cromo é bastante elevada nesta faixa de temperaturas. Se, por um lado ocorre um ganho em algumas propriedades mecânicas do material, por outro ocorre uma perda na resistência à corrosão, porém não a compromete significativamente. A rápida difusão do cromo o redistribui e homogeneíza seu teor por toda a liga, assim evitando que as vizinhanças dos contornos dos precipitados fiquem empobrecidas de cromo, situação identificada na Figura 1.

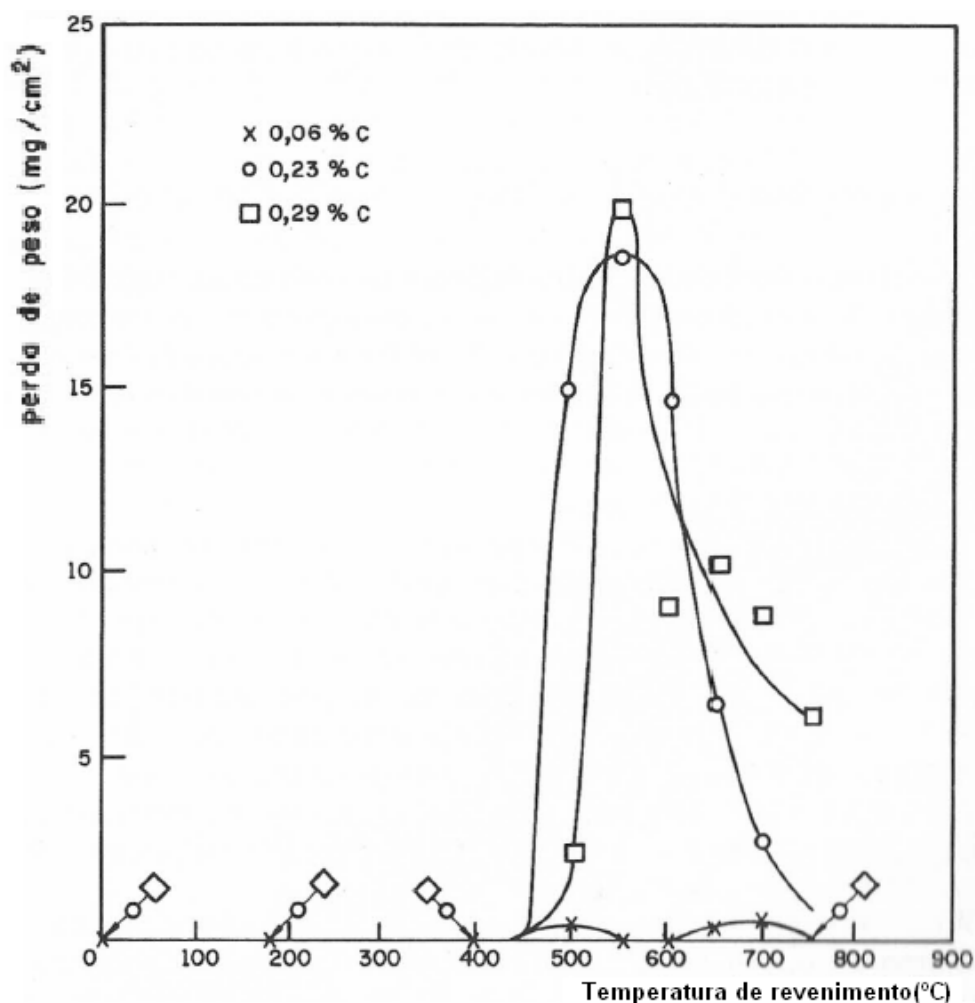
A Figura 2 mostra a influência da temperatura do tratamento térmico selecionada na corrosão generalizada dos mesmos aços inoxidáveis martensíticos. Para um revenimento a 370°C, por exemplo, obtêm-se boas melhoras nas propriedades mecânicas, sem perder sensivelmente sua resistência à corrosão.

Figura 2 – Influência da temperatura de revenimento na corrosão dos aços inoxidáveis martensíticos para diferentes temperaturas de revenimento

Em se tratando da resistência à corrosão, um revenimento à temperatura entre 370°C e 650°C deve ser evitado, pois resulta na precipitação de carbonetos ricos em cromo, diminuindo aquela, como mostrado na Figura 2. Abaixo de 370°C não há um decréscimo significativo na resistência à corrosão, pois os carbonetos precipitados são essencialmente de ferro. Acima da temperatura de 650°C também não há um significativo decréscimo na resistência à corrosão, pois, apesar de ocorrer à precipitação de carbonetos ricos em cromo, a difusão de cromo ocorre em uma velocidade suficientemente rápida homogeneizando o teor de cromo na liga, eliminando precipitados e zonas de depleção de cromo adjacentes aos precipitados. O efeito da temperatura de revenido é mais significativo em ligas com maiores teores de carbono e menores teores de cromo e o tempo também é outra variante do processo (PANOSSIAN, 1993).

Por outro lado, para uma faixa em torno de 370°C até 650°C, os carbonetos que precipitam são de cromo, empobrecendo desse elemento algumas regiões do contorno dos precipitados. Conforme a Figura 4, o revenimento nessa faixa de temperaturas deve ser evitado, pois há um decréscimo sensível na resistência à corrosão, principalmente quanto maior o teor de carbono, Figura 2.

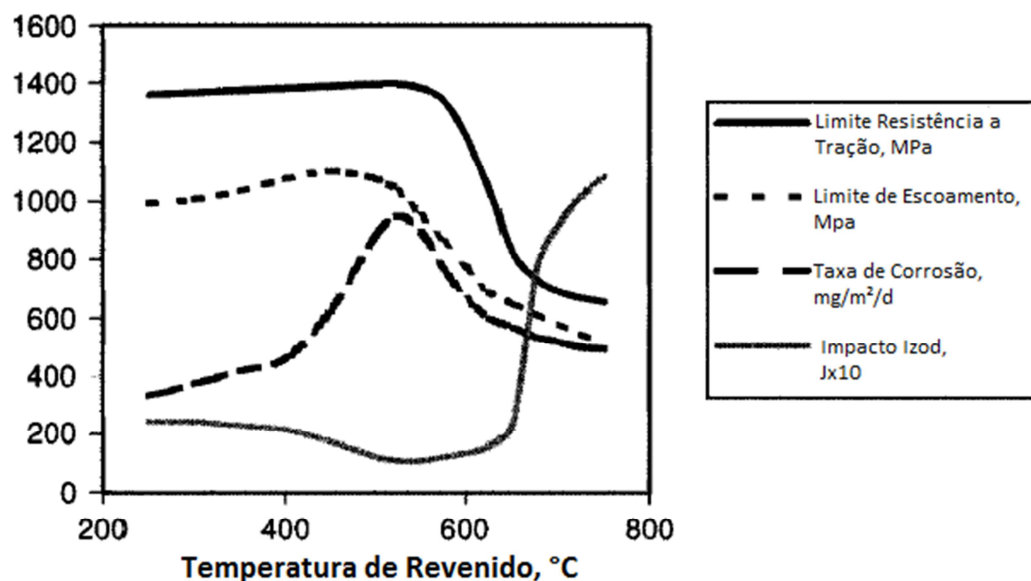
Figura 4 – Efeito da temperatura de revenido (1h) nas propriedades do aço AISI 420(0,22% C), aço inoxidável martensítico. Teste de corrosão em solução 3% molar(0,5 mol.dm⁻³) NaCl a 20°C.
 Fonte: UHLIG, 2000,pag.670

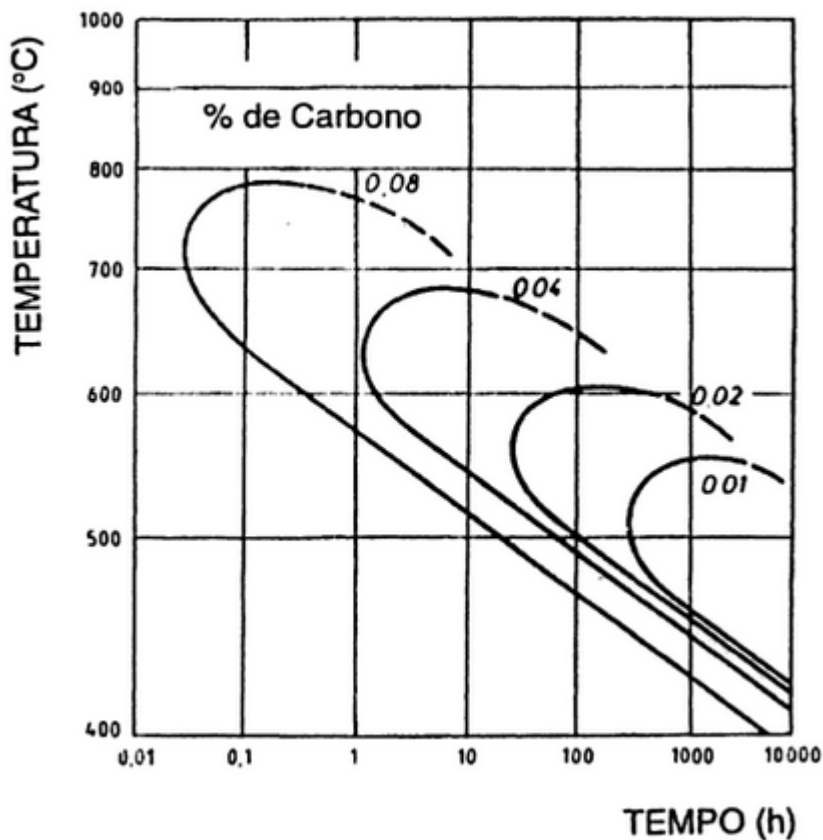
Figura 6 – Relação entre sensitização e o teor de carbono (efeito devido à precipitação de $M_{23}C_6$).

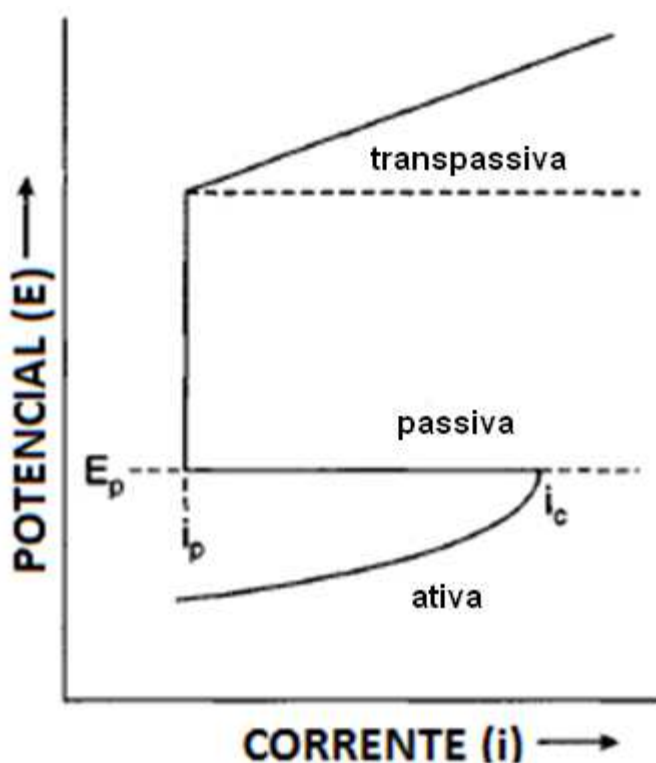
Figura 7 – Uma curva de polarização anódica esquemática e idealizada para um metal passivável. Três diferentes regiões de potenciais são identificadas: a ativa, a passiva e a transpassiva. Quando a densidade de corrente atinge a densidade de corrente crítica para a passivação i_c , no potencial de passivação E_p , potencial acima do qual o sistema torna-se passivo e exibe uma densidade de corrente passiva muito baixa, i_p .

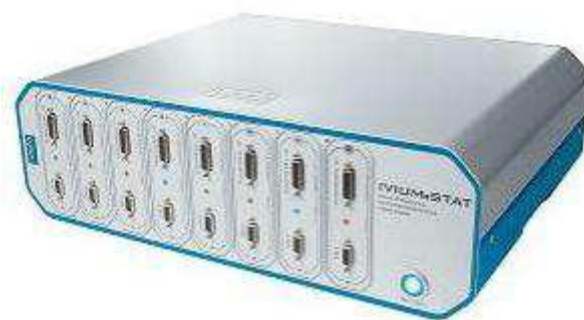
Figura 14 – Potenciostato multicanais Iviun – n – Stat.
Fonte: <http://www.idm-instrumentos.es>

Para montagem dos ensaios eletroquímicos foram necessários três eletrodos, um de trabalho, um eletrodo de referência e um contraeletrodo. Além dos eletrodos, foi utilizado um potenciostato multicanais Iviun – n - Sat, conforme a Figura 14.

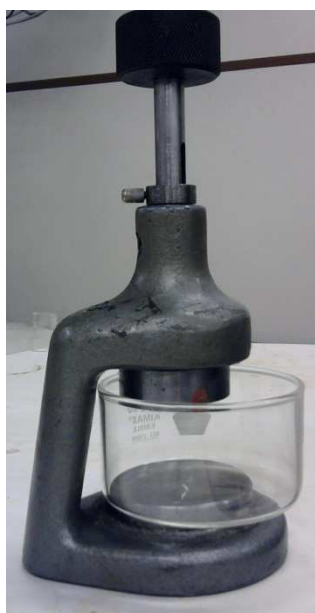
Figura 15 – Pressionadora de amostras e recipiente de vidro. Auxiliares na técnica do menisco.

O eletrodo de trabalho correspondeu ao material avaliado. Nesse eletrodo a amostra de aço foi circundada por um material condutor, no caso um fio de cobre, o qual foi responsável pelo contato elétrico. A amostra foi pressionada por uma massa de modelar simples a uma pressionadora de amostras, conforme Figura 15. A massa de modelar, auxiliada pela pressão oriunda da pressionadora, acomodou e afixou as amostras ao apoio superior da pressionadora. Dessa maneira a superfície da amostra se tornou paralela ao apoio inferior da pressionadora. Assim, ao inserir o recipiente de vidro, apoiado no apoio inferior, a superfície da amostra se torna paralela ao filme da solução eletrolítica NaCl ($0,5 \text{ mol.dm}^{-3}$), de acordo com a técnica do menisco.

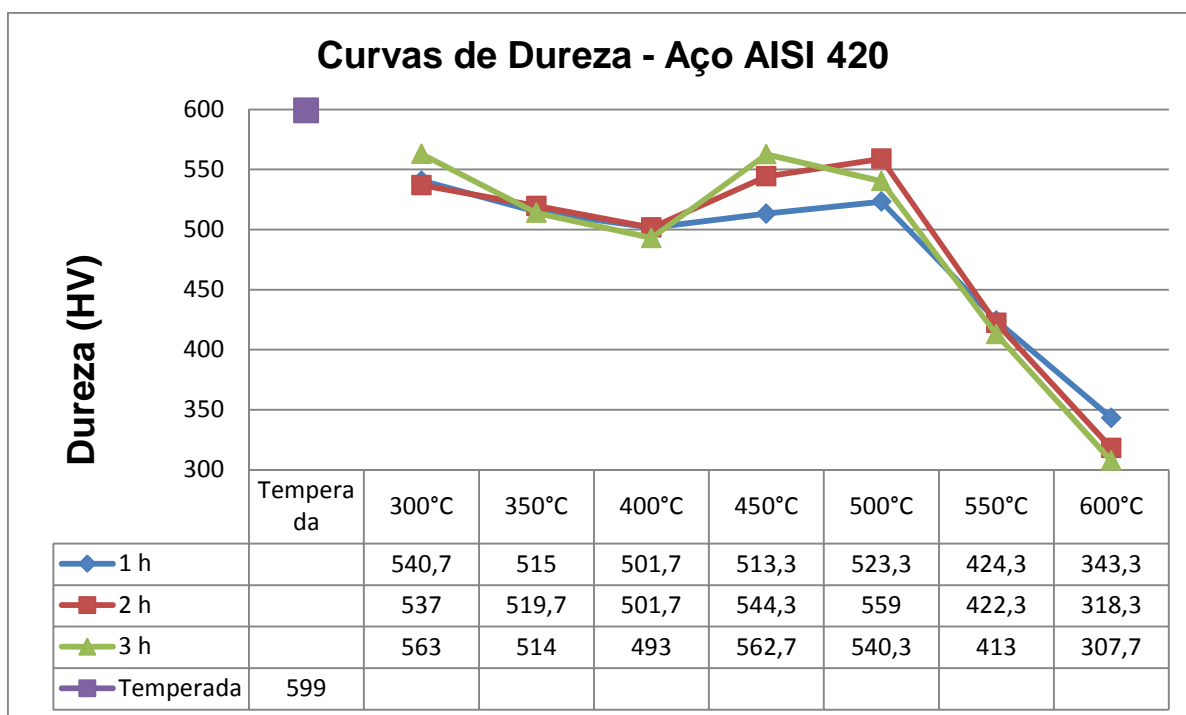
Figura 16 – Curvas de dureza para o aço AISI 420.

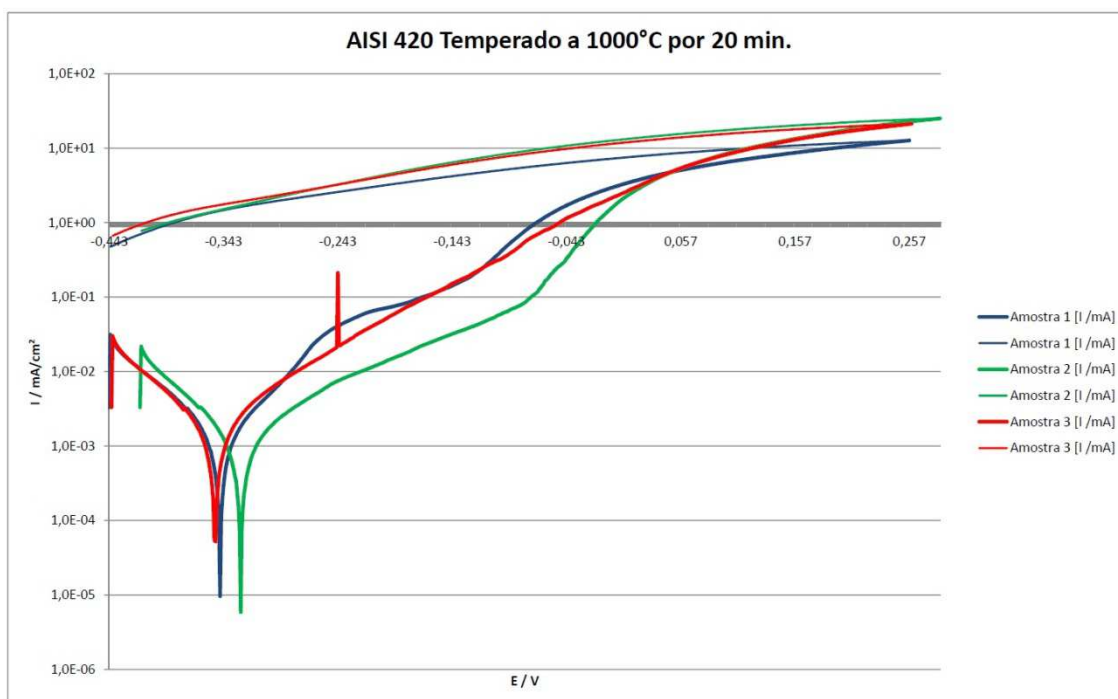
Figura 17 – Curvas potenciodinâmicas do aço AISI 420, temperado a 1000°C por 20 minutos. Ensaios 1, 2 e 3, em meio NaCl 0,5 mol/dm³.

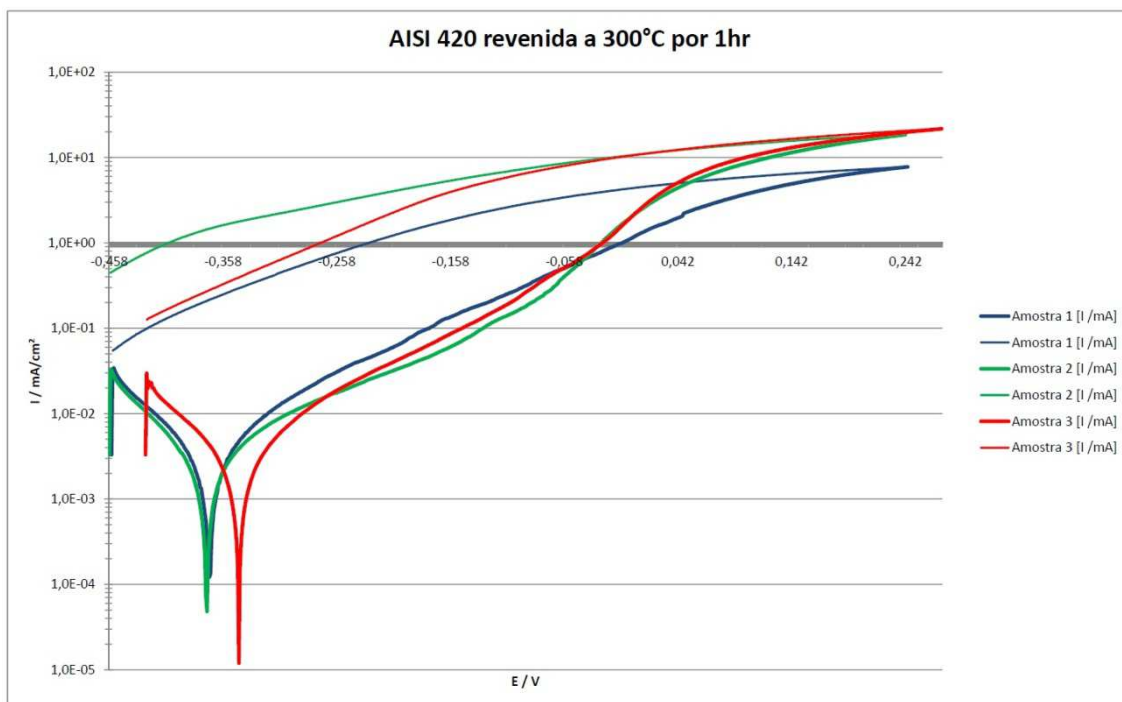
Figura 18 – Curvas potenciodinâmicas do aço AISI 420, revenido a 300°C por 1 h. Ensaio 1, 2 e 3, em meio NaCl 0,5 mol/dm³.

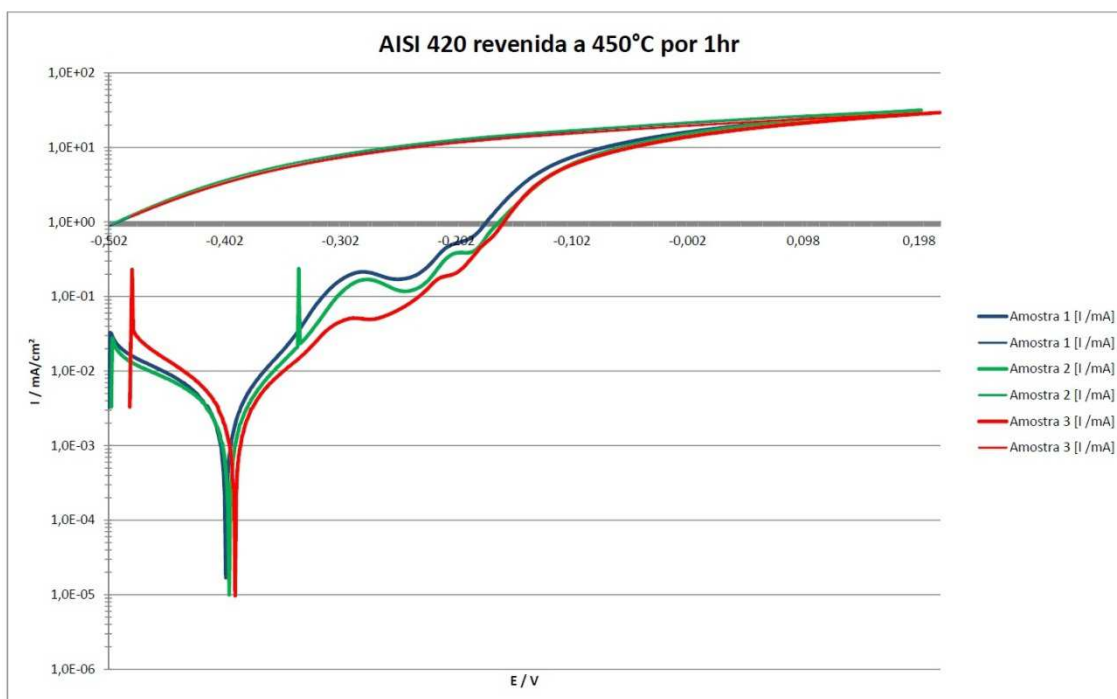
Figura 21 – Curvas potenciodinâmicas do aço AISI 420, revenido a 450°C por 1 h. Ensaios 1, 2 e 3, em meio NaCl 0,5 mol/dm³.

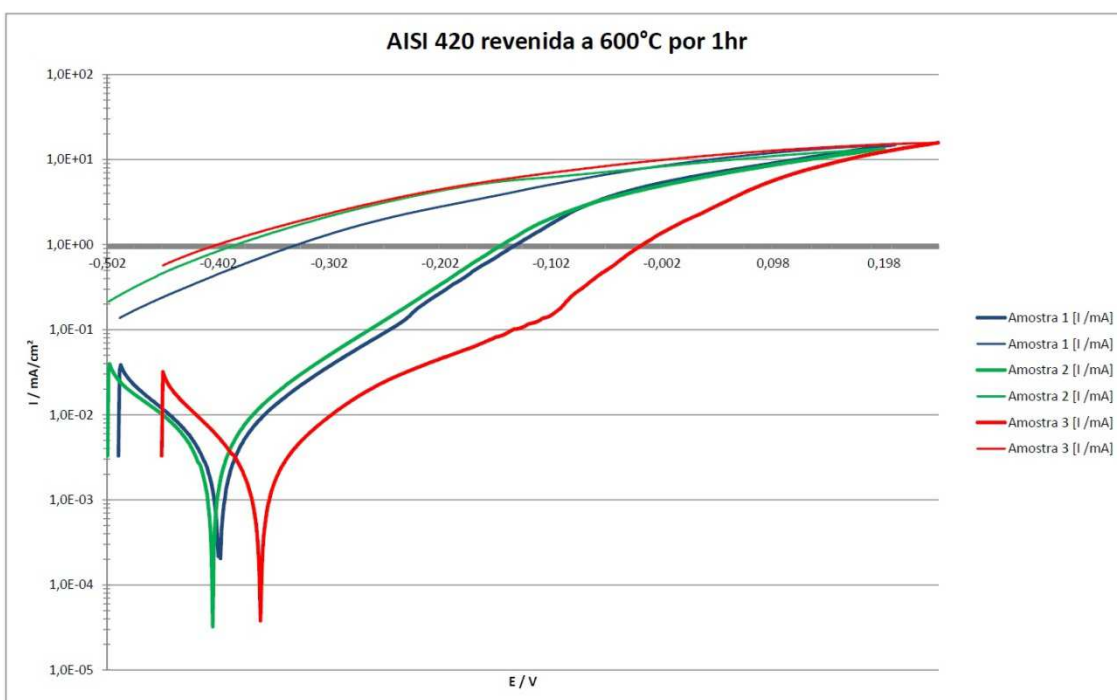
Figura 24 – Curvas potenciodinâmicas do aço AISI 420, revenido a 600°C por 1 h. Ensaios 1, 2 e 3, em meio NaCl 0,5 mol/dm³.

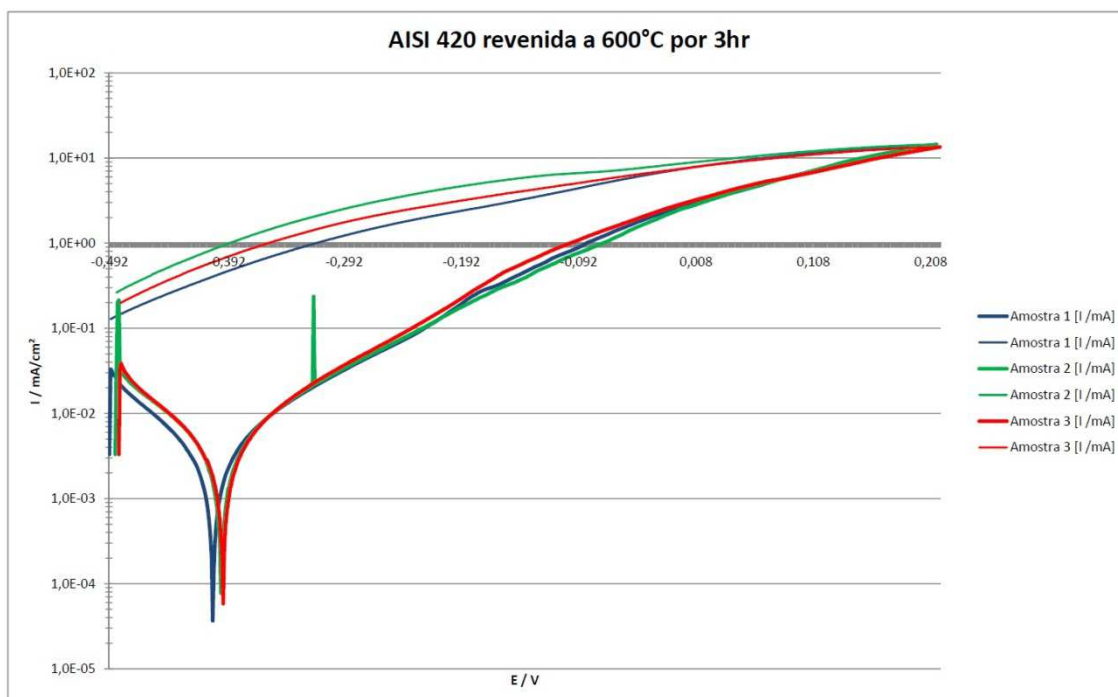
Figura 26 – Curvas potenciodinâmicas do aço AISI 420, revenido a 600°C por 3 h. Ensaio 1, 2 e 3, em meio NaCl 0,5 mol/dm³.

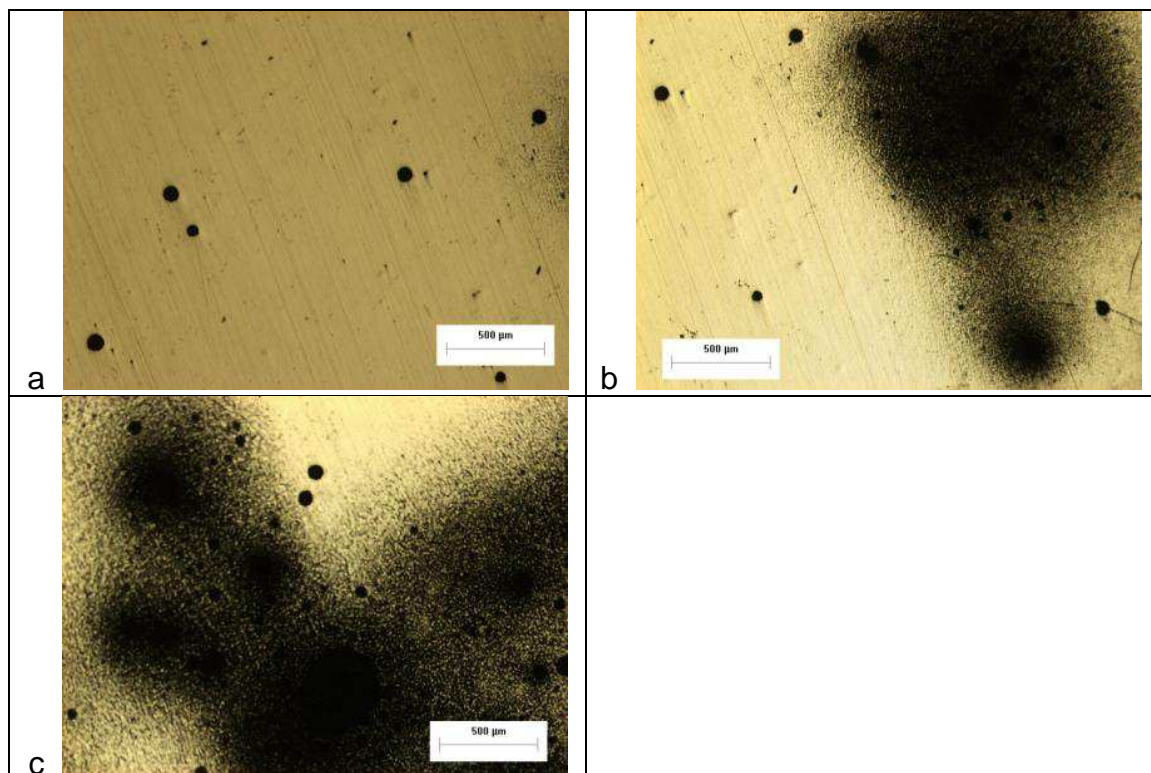
Figura 50 – Metalografias de três regiões diferentes (a), (b) e (c) da amostra revenida a 600°C por 1 hora, após ensaio eletroquímico em meio NaCl 0,5 mol/dm³.

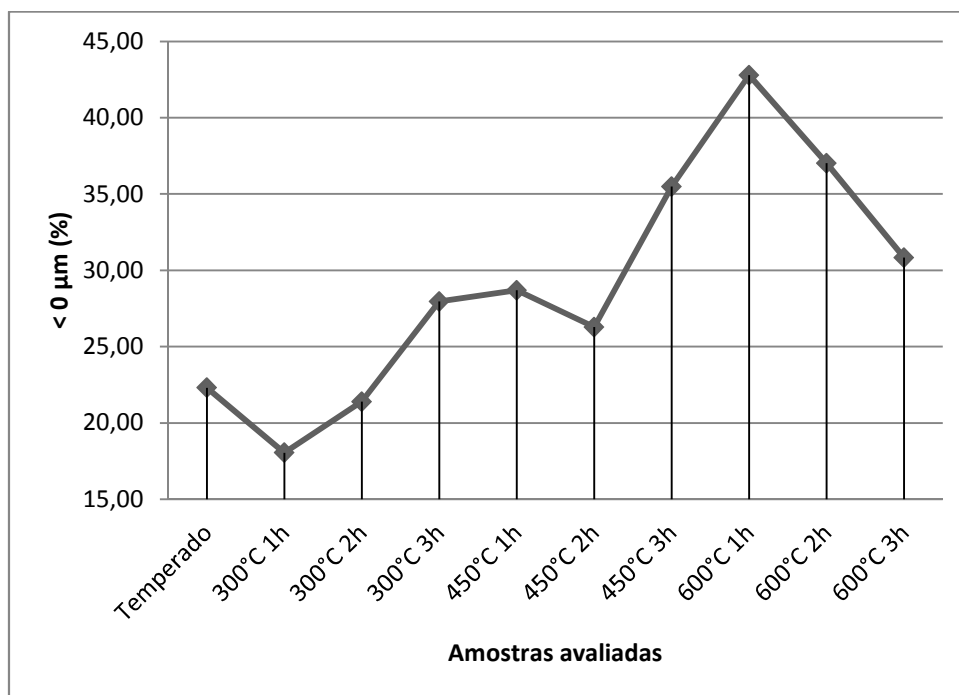
Figura 57 – Gráfico comparativo dos percentuais de regiões corroídas para o aço AISI 420, ensaiado eletroquimicamente em meio NaCl 0,5 mol/dm³, em diferentes parâmetros de revenido, cuja profundidade é maior do que 0 µm.

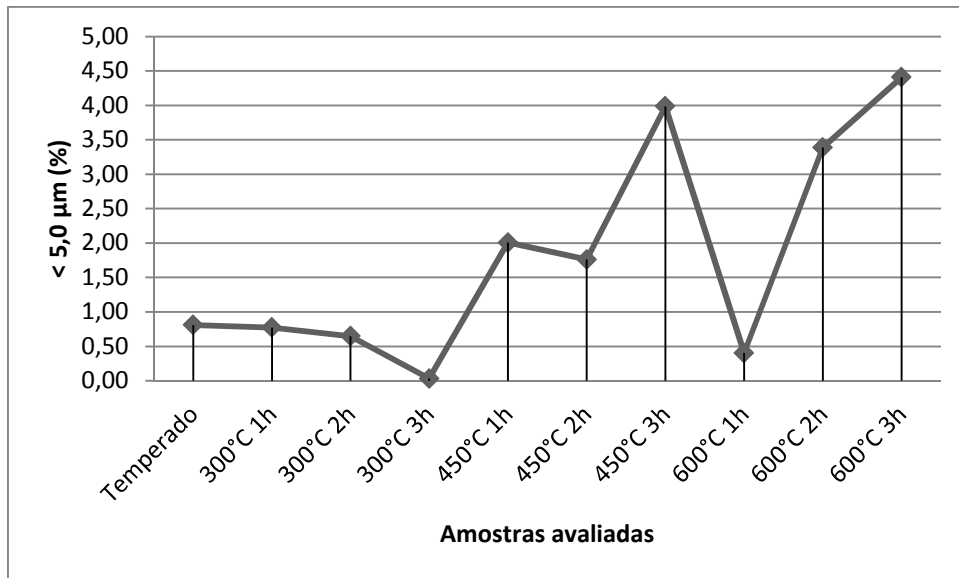
Figura 58 – Gráfico comparativo dos percentuais de regiões corroídas para o aço AISI 420, ensaiado eletroquimicamente em meio NaCl 0,5 mol/dm³, em diferentes parâmetros de revenido, cuja profundidade é maior do que 5 µm.

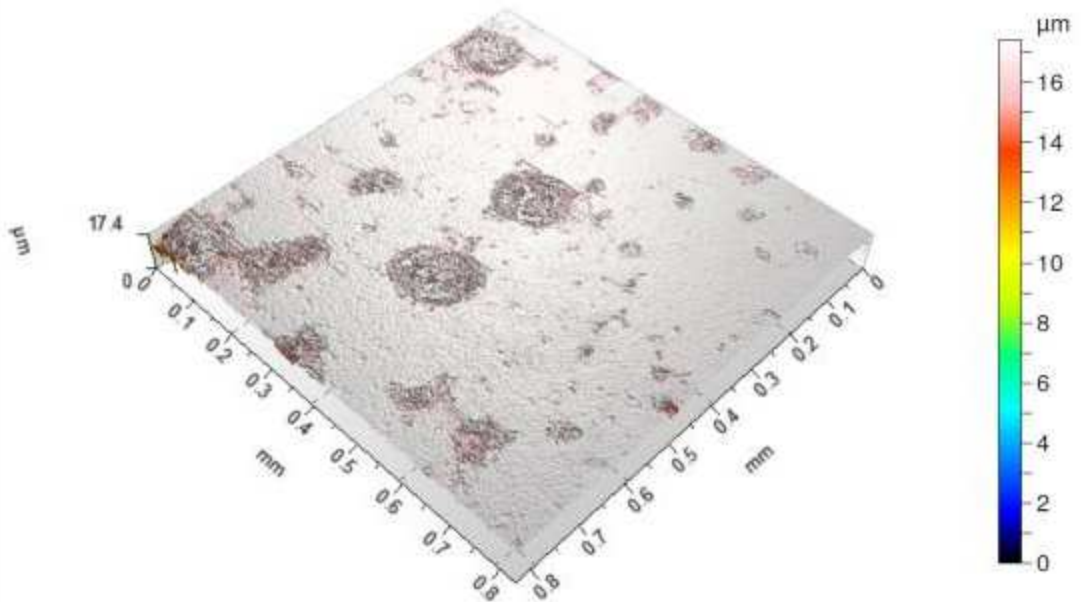
Figura 96 – Imagem topográfica da Região 6 da amostra do aço AISI 420 temperado a 1000°C por 20 minutos, após ensaio eletroquímico em meio NaCl 0,5 mol/dm³.

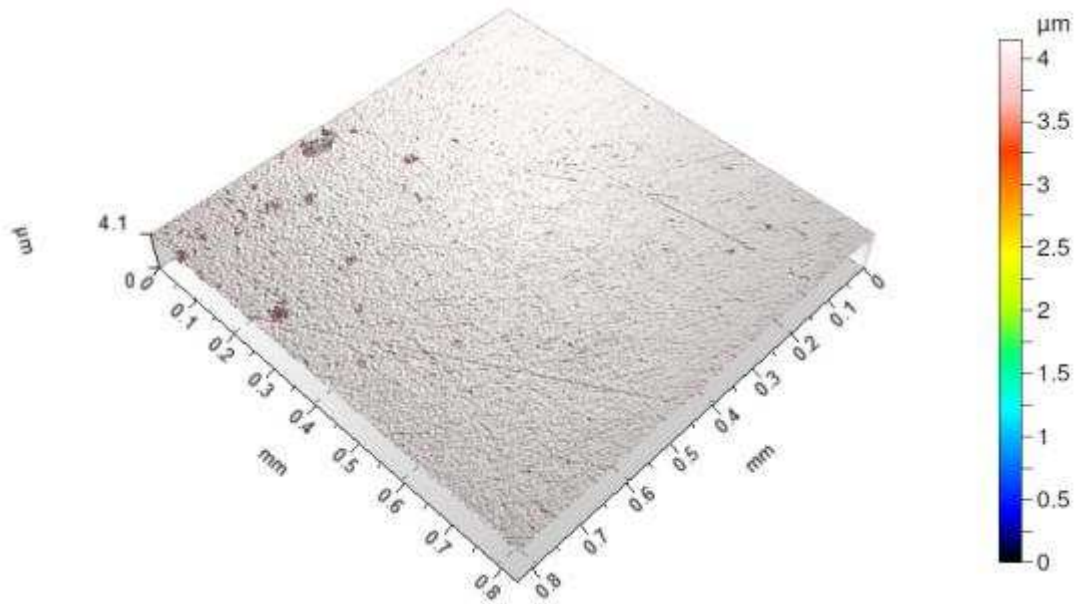
Figura 97 – Imagem topográfica da Região 7 da amostra do aço AISI 420 temperado a 1000°C por 20 minutos, após ensaio eletroquímico em meio NaCl 0,5 mol/dm³.

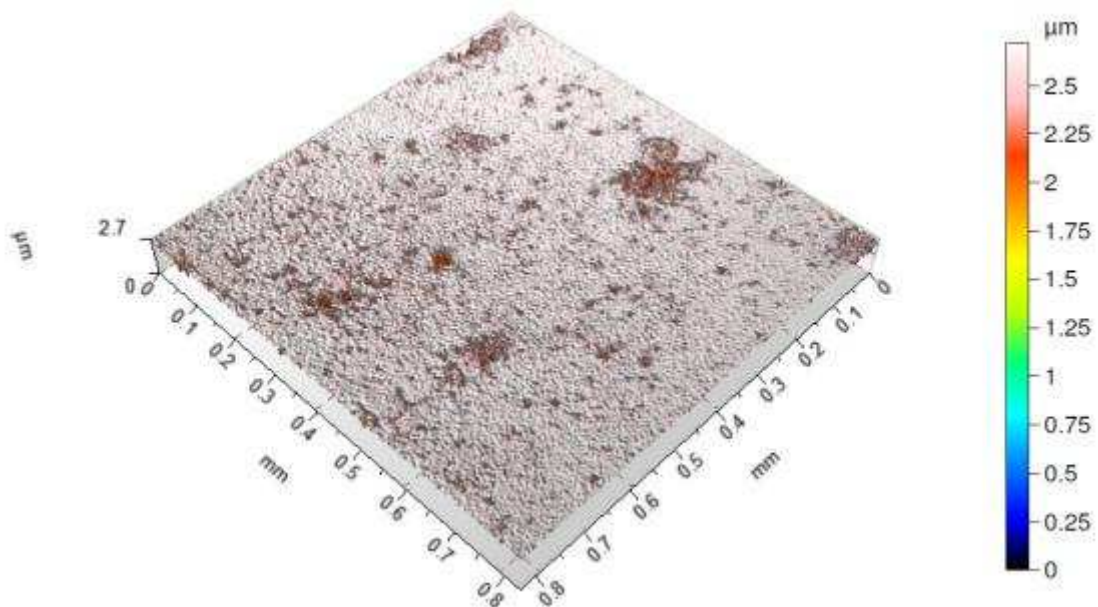
Figura 114 – Imagem topográfica da Região 4 da amostra revenida a 300°C por 2 horas, após ensaio eletroquímico em meio NaCl 0,5 mol/dm³.

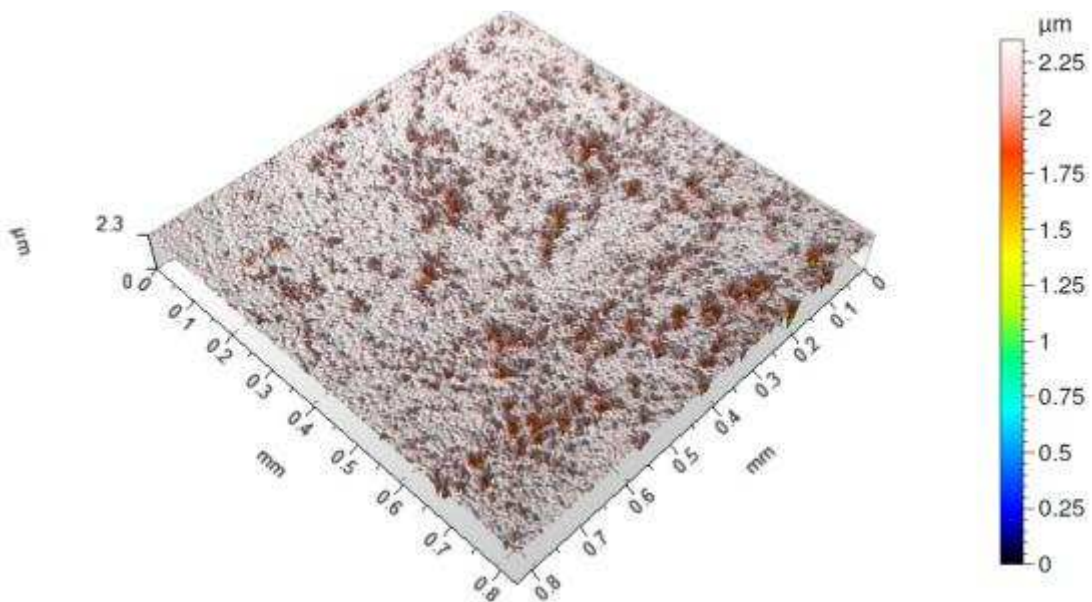
Figura 122 – Imagem topográfica da Região 2 da amostra revenida a 300°C por 3 horas, após ensaio eletroquímico em meio NaCl 0,5 mol/dm³.

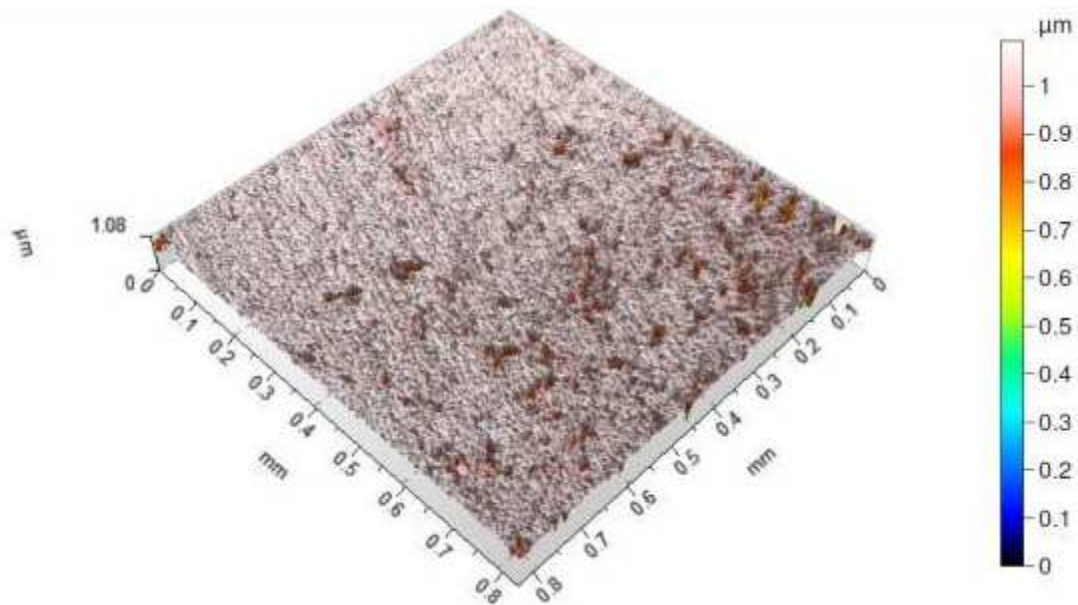
Figura 126 – Imagem topográfica da Região 6 da amostra revenida a 300°C por 3 horas, após ensaio eletroquímico em meio NaCl 0,5 mol/dm³.

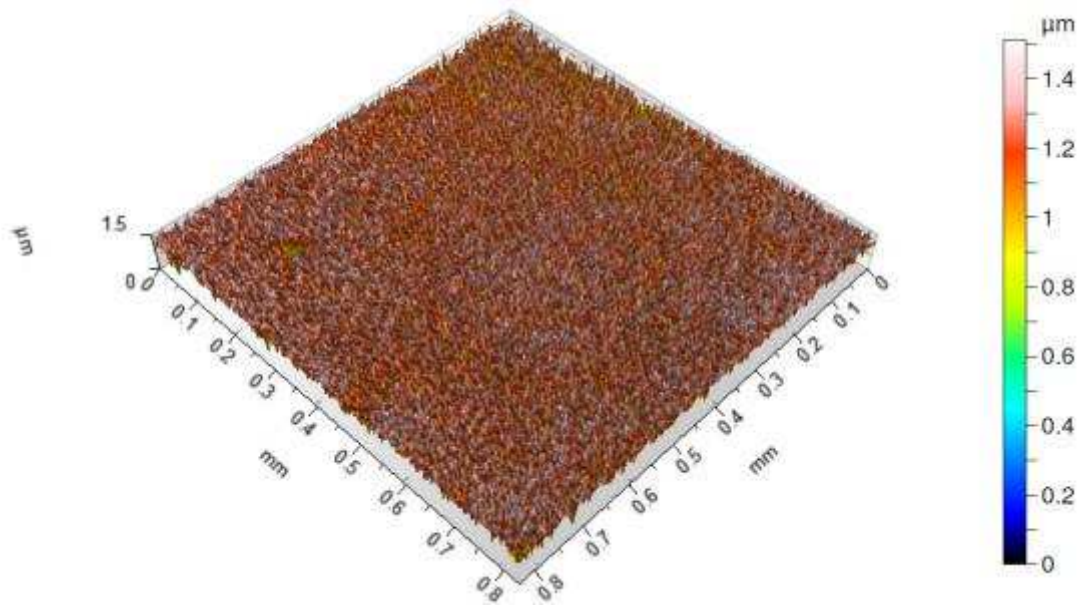
Figura 171 – Imagem topográfica da Região 1 da amostra revenida a 600°C por 2 horas, após ensaio eletroquímico em meio NaCl 0,5 mol/dm³.

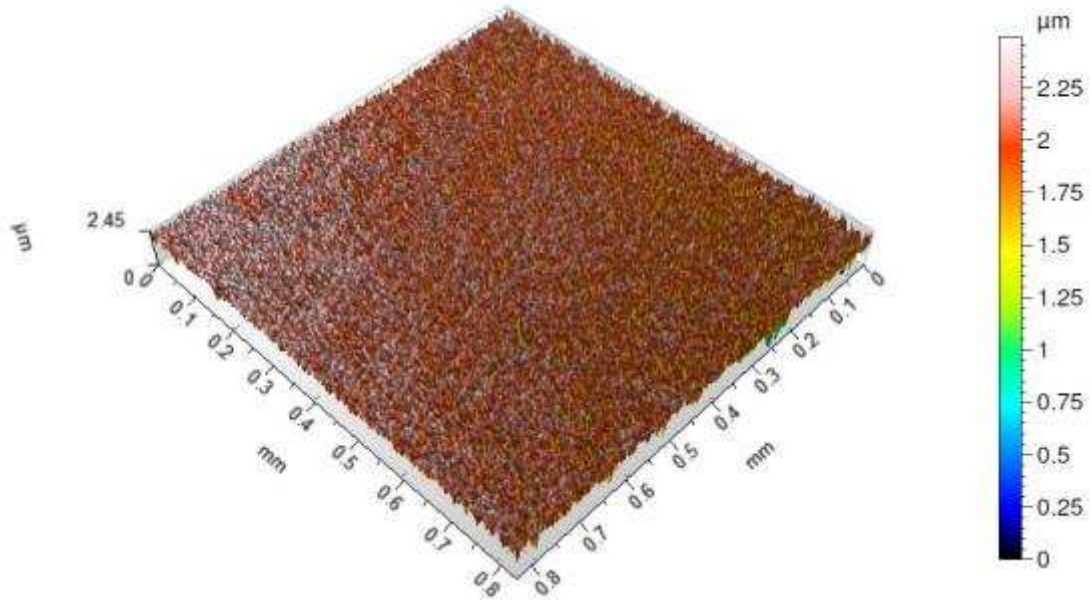
Figura 177 – Imagem topográfica da Região 7 da amostra revenida a 600°C por 2 horas, após ensaio eletroquímico em meio NaCl $0,5 \text{ mol/dm}^3$.
