UNIVERSIDADE TECNOLÓGICA FEDERAL DO PARANÁ,
COORDENAÇÃO DO CURSO DE ENGENHARIA FLORESTAL,
CAMPUS DOIS VIZINHOS

**DIAGNÓSTICO AMBIENTAL DAS MARGENS DO CÓRREGO LAGOA
DA SANTINA VISANDO ESTRATÉGIAS PARA PLANO DE
RECUPERAÇÃO**

TRABALHO DE CONCLUSÃO DE CURSO II

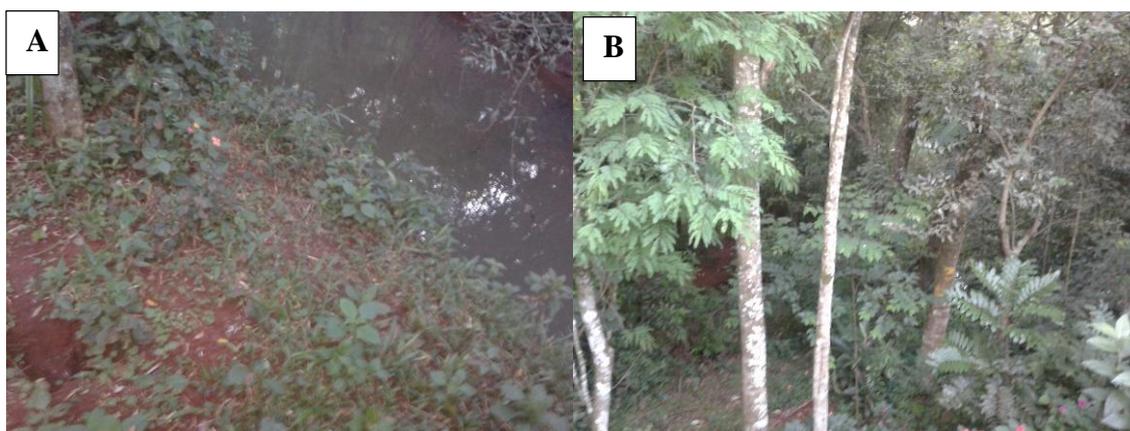
Localizada a aproximadamente 100 metros da Lanchonete Recanto do Lago Dourado, as margens esquerda do córrego Lagoa da Santina, esta área apresenta indivíduos arbóreos e arbustos isolados e ainda é possível observar uma vegetação rasteira, entretanto, a parcela em questão apresenta manchas de solos expostos (Figura 4).

Figura 4 - Descrição da parcela um quanto aos aspectos da vegetação e impactos ambientais evidenciados: A) Solos expostos e B) Indivíduos arbóreos isolados.

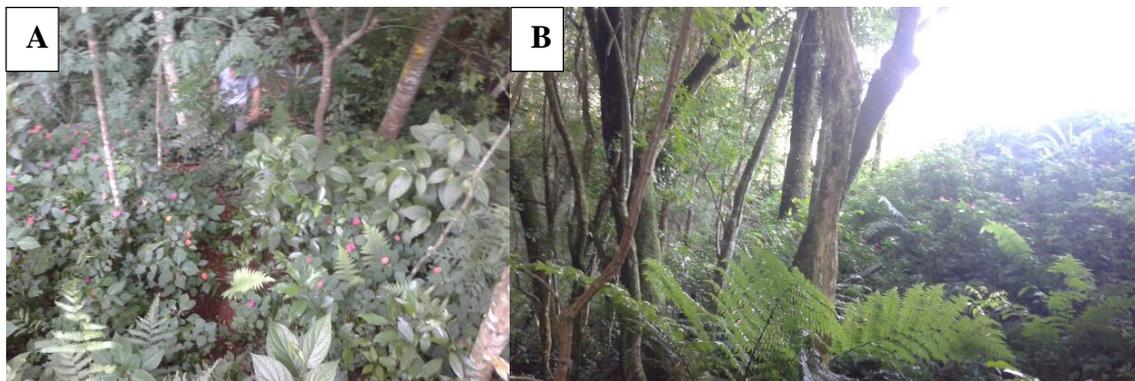
Esta área apresenta em sua composição árvores isoladas, sendo destaque na parcela a espécie exótica *Hovenia dulcis* e arbustos isolados, além de grande quantidade de vegetação rasteira como samambaias e pequenas flores da espécie exótica *Impatiens walleriana* (Figura 5). Na parcela dois identificou-se que a mesma encontrava-se em processo de antropização, pois é possível observar que parte da parcela foi soterrada para a construção de uma quadra de futebol, assim resultando em um talude de 35 graus de inclinação aproximadamente.

Figura 5 - Descrição da parcela dois quanto aos aspectos da vegetação e impactos ambientais evidenciados: A) *Impatiens walleriana* e B) Samambaias

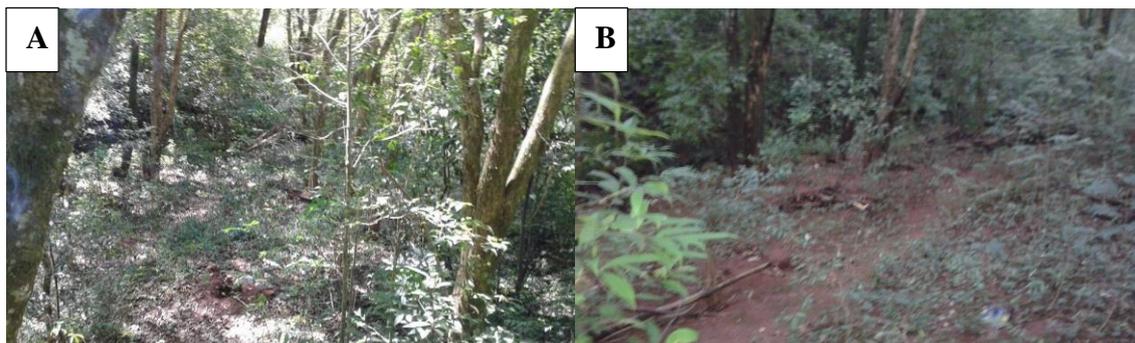
Esta área encontra-se em estágio avançado de degradação, sendo visível a presença de solos expostos em quase a totalidade da parcela. Nesta parcela foram encontrados apenas três indivíduos arbóreos adultos, sendo todos da espécie *Hovenia dulcis* (Figura 6).

Figura 6 - Descrição da parcela três quanto aos aspectos da vegetação e impactos ambientais evidenciados: A) Indivíduos arbóreos isolados e B) Solos e vegetação rasteira.

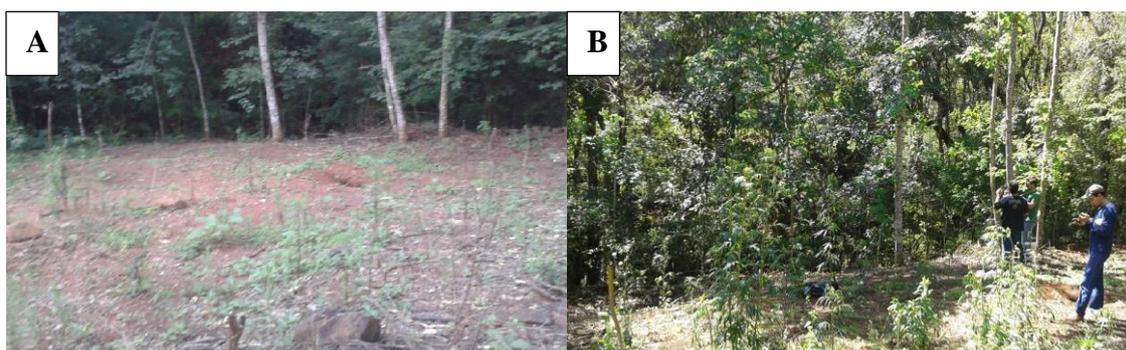
A parcela quatro encontra-se na totalidade com solos expostos, sendo visível a presença de pouca ou ausência de vegetação rasteira. A presença de árvores e arbustos isolados estão praticamente escassos. Esta área localiza-se abaixo de uma segunda quadra de esportes, acredita-se que a supressão da vegetação ocorreu a fim de ampliar o local destinado a pratica de esportes, mas atualmente encontra-se em desuso (Figura 7).

Figura 7 - Descrição da parcela quatro quanto aos aspectos da vegetação e impactos ambientais evidenciados: A) Vegetação suprimida e B) Indivíduos arbóreos isolados.

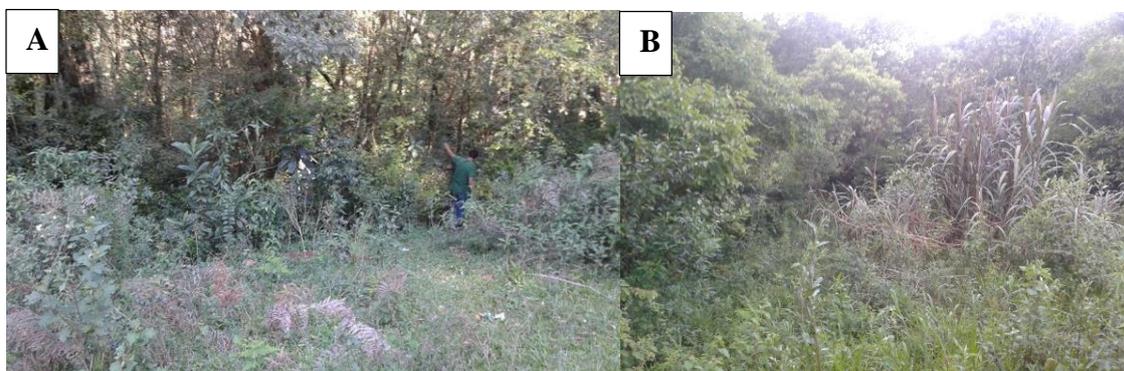
A área em questão encontra-se em estágio avançado de degradação, sendo que as margens esquerda do córrego nas proximidades da parcela cinco, principalmente, é praticamente nula de vegetação arbórea e arbustiva. A vegetação rasteira predomina, sendo as gramíneas que apresentam maior destaque (Figura 8). A parcela cinco e seu entorno teve sua vegetação suprimida, sendo um depósito de resíduos sólidos, principalmente oriundo de obras de construção civil soterradas.

Figura 8 - Descrição da parcela cinco quanto aos aspectos da vegetação e impactos ambientais evidenciados: A) Vegetação rasteira e B) Gramíneas.

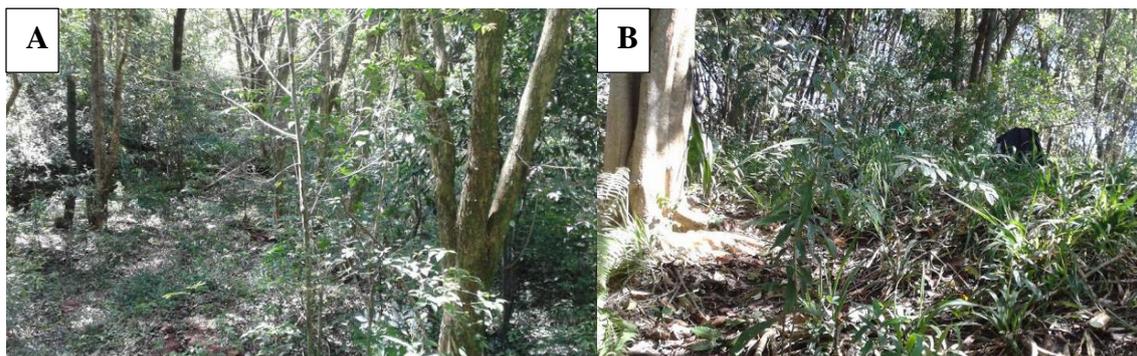
A parcela seis se destaca pela presença da espécie arbórea exótica *Ligustrum lucidum* e pelo mau cheiro ocasionado pelo depósito de esgoto e lixo existente no entorno da parcela (Figura 9).

Figura 9 - Descrição da parcela seis quanto aos aspectos da vegetação e impactos ambientais evidenciados: A) Indivíduos arbóreos e B) Estrutura do solo.

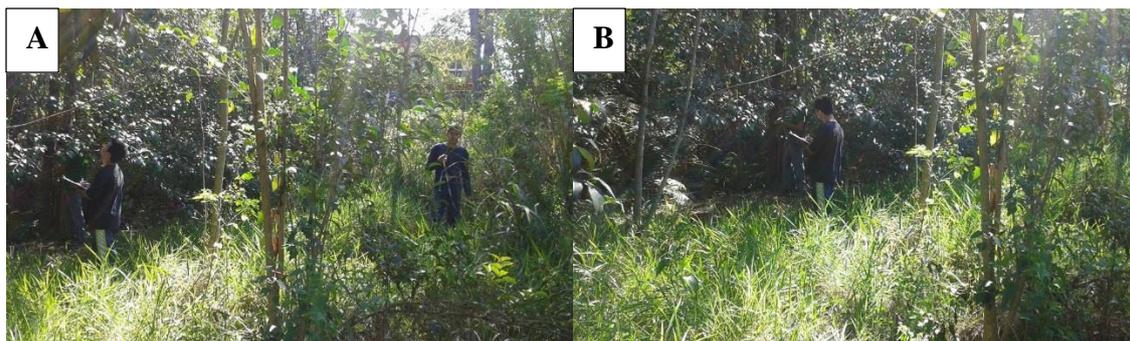
A parcela sete encontra-se na frente da parcela seis, entretanto, localizada a margem direita do córrego. Foram identificados indivíduos arbóreos isolados e arbustos, mas é perceptível o elevado grau de invasão de gramíneas do gênero *Paspalum sp* (Figura 10).

Figura 10 - Descrição da parcela sete quanto aos aspectos da vegetação e impactos ambientais evidenciados: A) Indivíduo arbóreo isolado e B) *Paspalum sp*.

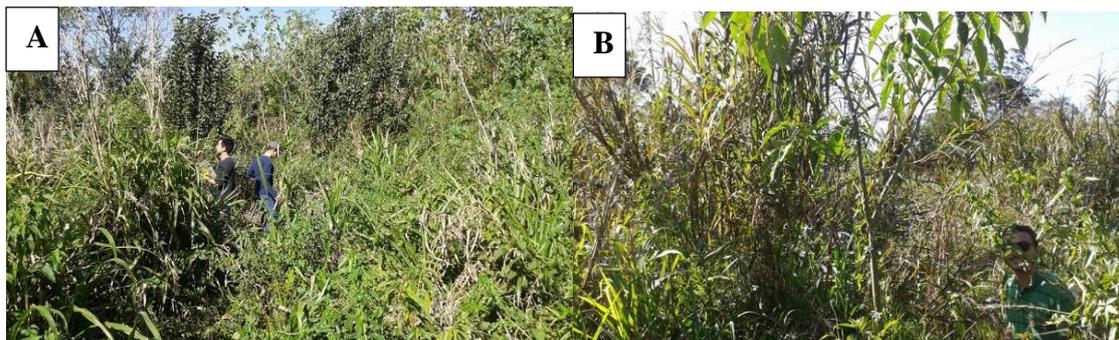
A parcela oito encontra-se localizada sobre um banhado, apresentando um solo encharcado. Não encontrou-se espécies arbóreas, exceto um indivíduo da espécie *Solanum mauritianum* fumeiro bravo, no interior da parcela, sendo toda a área coberto por gramíneas, com destaque para a espécie capim elefante, pertencente ao gênero *Pennisetum sp* (Figura 11).

Figura 11 - Descrição da parcela oito quanto aos aspectos da vegetação e impactos ambientais evidenciados: A) *Pennisetum sp* e B) *Solanum mauritianum*.

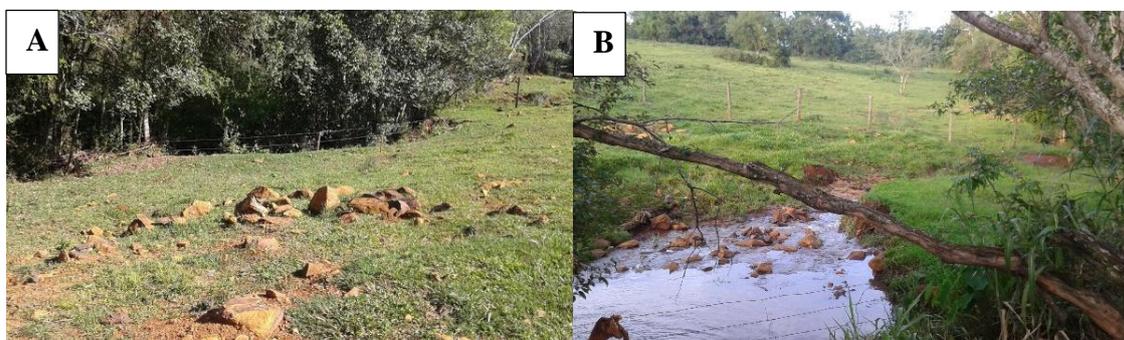
A parcela nove está localizada no interior de uma área usada para a pecuária, não há nenhuma espécie arbórea ou arbustiva, sendo a *Brachiaria sp* a espécie gramínea predominante. O solo compactado e o terreno pedregoso evidenciam o alto nível de antropização da área (Figura 12).

Figura 12 - Descrição da parcela nove quanto aos aspectos da vegetação e impactos ambientais evidenciados: A) Solo pedregoso e B) *Brachiaria sp*.

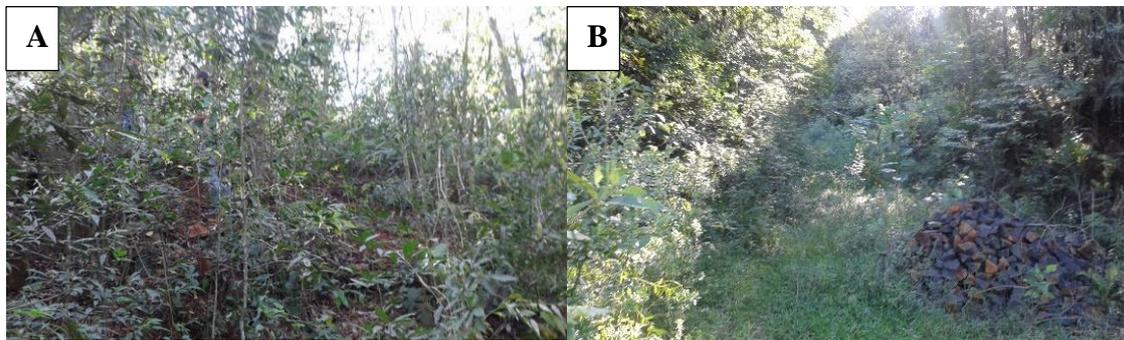
Localizado em um terreno íngreme e pedregoso, a parcela dez se caracteriza pela presença de indivíduos arbóreos e arbustivos isolados próxima ao córrego, pois na parte superior da parcela há uma estrada atualmente abandonada que predomina a presença de vegetação herbácea. Atualmente a estrada é utilizada como caminho para os animais e depósito de pedras (Figura 13).

Figura 13 - Descrição da parcela dez quanto aos aspectos da vegetação e impactos ambientais evidenciados: A) Vegetação herbácea e B) Depósito de pedras.

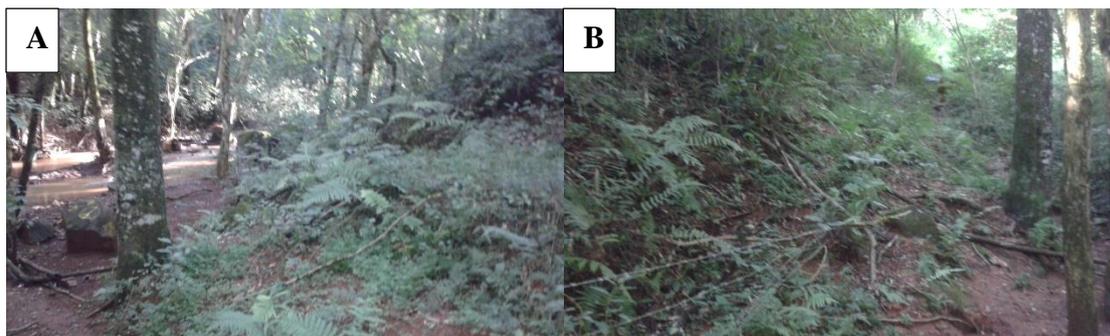
A parcela onze é composta por árvores e arbustos isolados, tendo destaque para as samambaias presentes em maior quantidade. Esta área é utilizada para animais terem acesso a água, assim formando uma carreira de solos expostos e compactados desde a estrada abandonada até o córrego (Figura 14).

Figura 14 - Descrição da parcela onze quanto aos aspectos da vegetação e impactos ambientais evidenciados: A) Solos expostos e B) Caminho de dessedentação para animais.

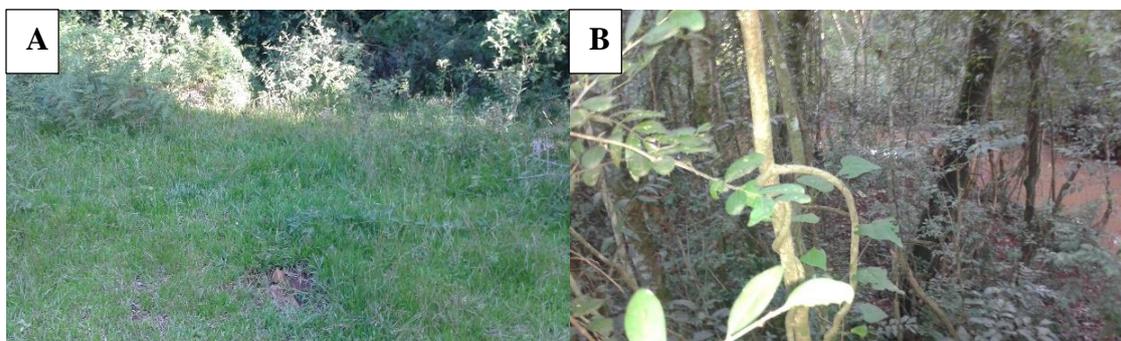
A parcela doze é dividida em duas áreas distintas, aproximadamente 5 metros é utilizada como pastagem e os demais 5 metros destinado a mata ciliar, separados por uma cerca, assim é possível observar a presença de indivíduos arbóreos, arbustos e plantas de regeneração paralelo a pastagem de braquiária (Figura 15).

Figura 15 - Descrição da parcela doze quanto aos aspectos da vegetação e impactos ambientais evidenciados: A) *Brachiaria sp* e B) Vegetação arbórea.

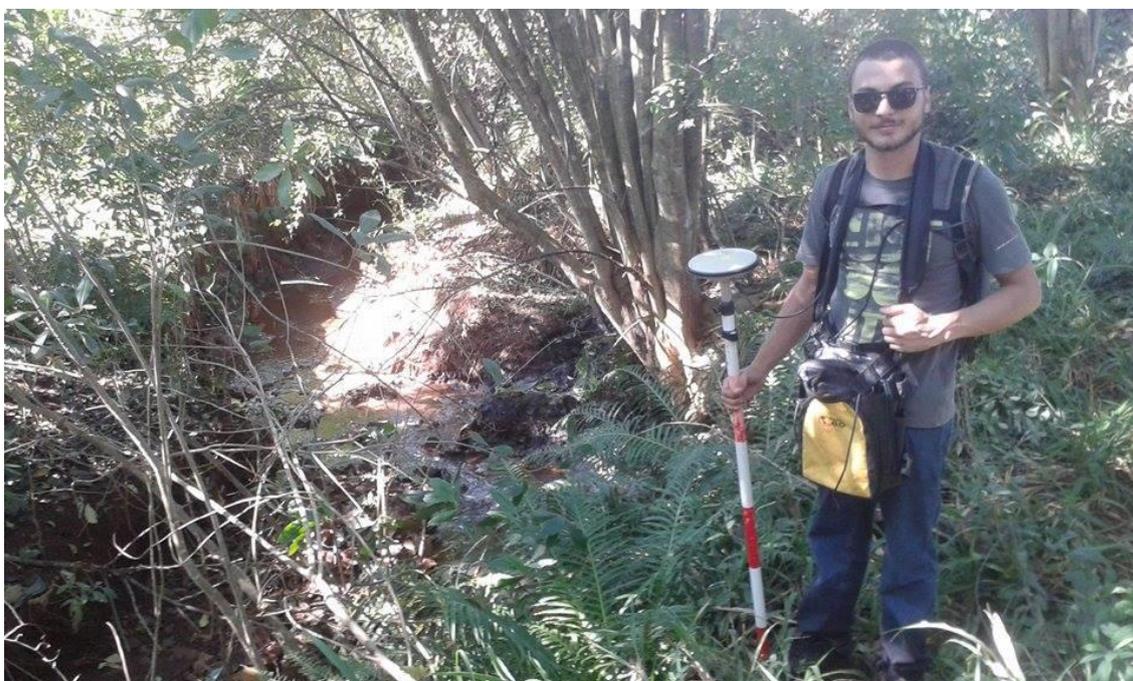
Para ilustrar o contorno do córrego utilizou-se a metodologia de caminhada contínua, ou seja, caminhou-se nas margens do córrego, com passadas lentas e constantes segurando o equipamento a 1,30 metros do chão, possibilitando assim ilustrar o perfil do córrego, perímetro e a largura do mesmo. Para o georreferenciamento das trincheiras, coletou-se pontos a zero (0), cinco (5) e dez (10) metros de distância do córrego, usou a metodologia de coleta de pontos estáticos, permanecendo no ponto por três (3) minutos (figura 16), afim de obter maior precisão da localização das trincheiras. Para obter o perímetro das parcelas, utilizou-se os mesmos pontos coletados para as trincheiras, pois as mesmas estão localizadas no interior das parcelas a zero (0), cinco (5) e dez (10) metros, sempre nas regiões centrais.

Figura 16 - Uso do GPS para captação das coordenadas dos pontos onde localizam-se as trincheiras a 0, 5 e 10 m distantes do córrego.

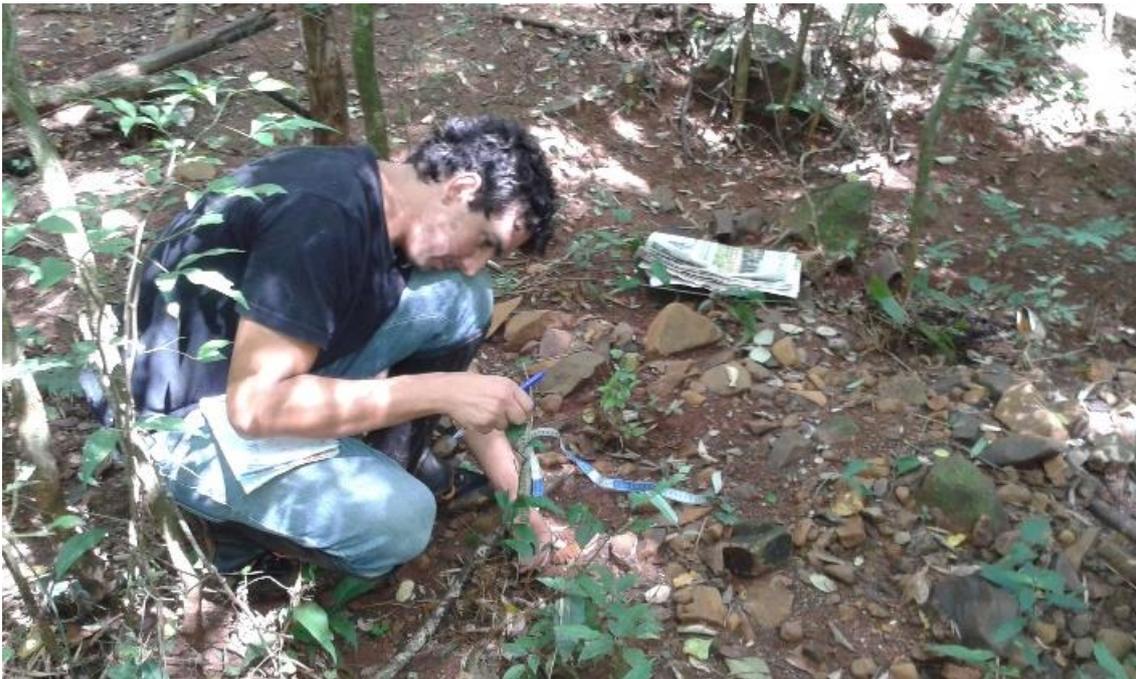
A análise das plântulas menor que 30 cm de altura) e regeneração (maior que 30 cm de altura e CAP inferior a 15 cm) foi realizado em quatro subparcelas de 1,0 x 1,0 metro (1,0 m²), totalizando 4 m² por parcela, sendo estas localizadas nas extremidades das parcelas locadas para o levantamento fitossociológico, onde identificou-se as espécies e realizou a medição da altura das plântulas, já a regeneração mediu-se a altura e diâmetro da base (figura 17).

Figura 17 - Aferição dos parâmetros dendrométricos das plântulas e regeneração
Fonte: O Autor

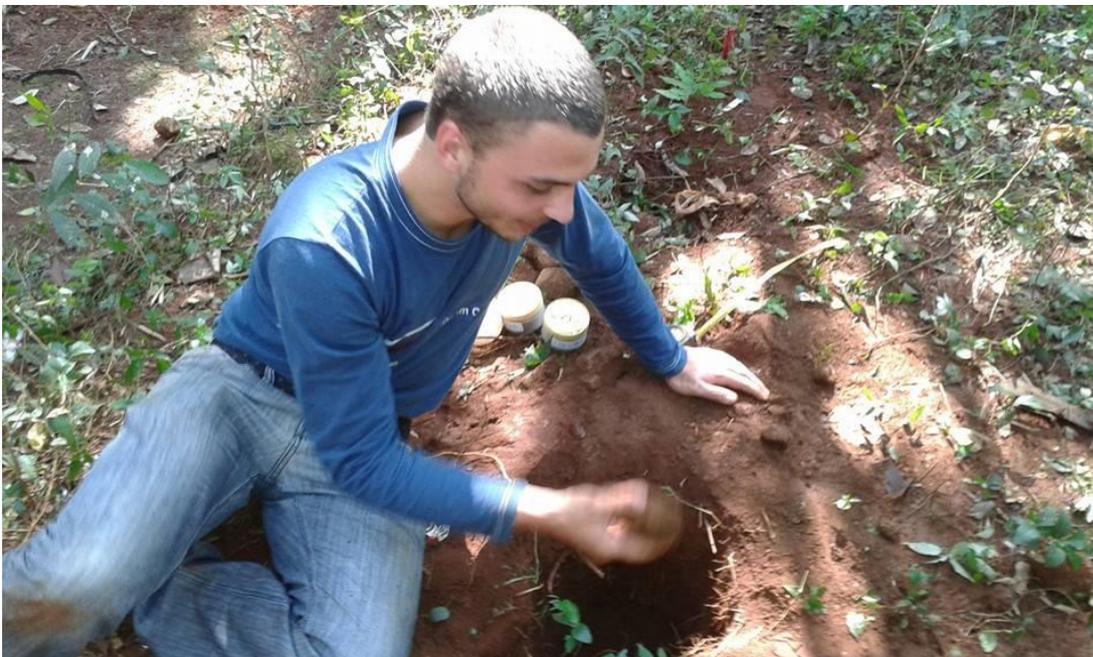
A coleta dos solos para análise das propriedades físicas se deu através da abertura de trincheiras de 60 cm de profundidade e 30 cm de largura, onde foram extraídos anéis volumétricos e identificados (Figura 18).

Figura 18: Extração de anéis volumétricos nas trincheiras

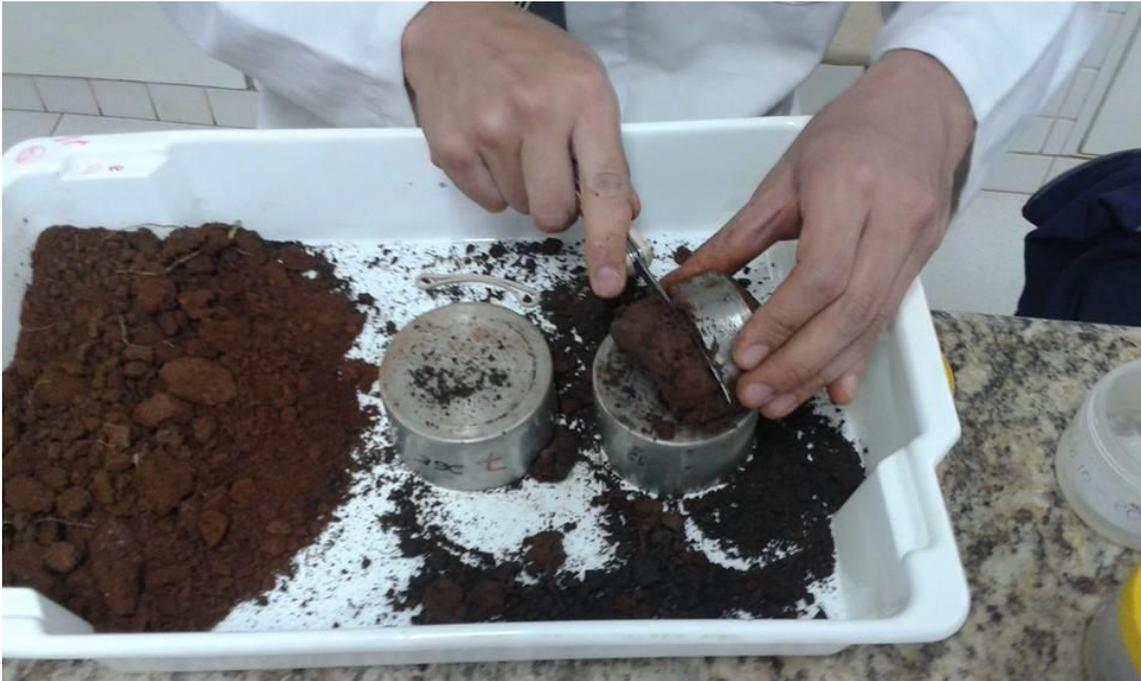
Primeiramente, o conteúdo de solos presentes nos anéis foram raspados, para que o volume de solos fosse igual ao volume do anel, realizando a limpeza do material, na sequência a parte inferior do anel recebeu um tecido, firmado com elástico, para evitar a dispersão do solo (Figura 19).

Figura 19 - Procedimentos de raspagem dos anéis volumétricos em laboratório

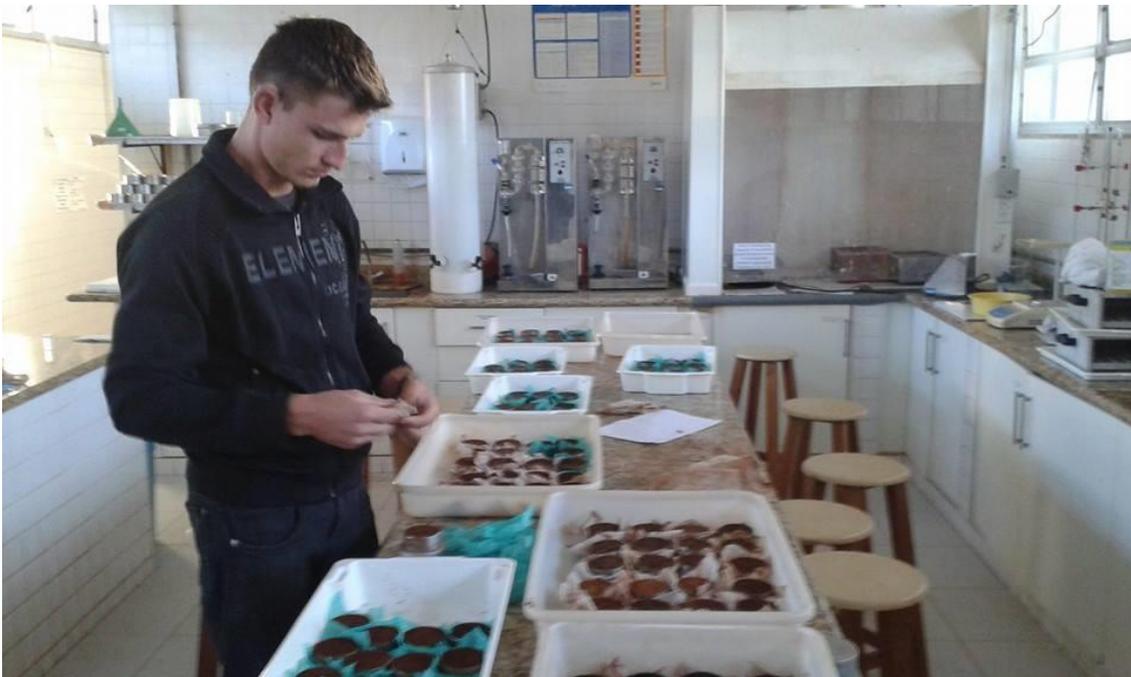
Para obter a porosidade do solo os anéis com as amostras foram saturados dentro de bandejas com água, conteúdo suficiente para cobrir o anel, por 48 horas (Figura 20).

Figura 20 - Procedimentos de saturação das amostras de solos para obter a porosidade do solo.

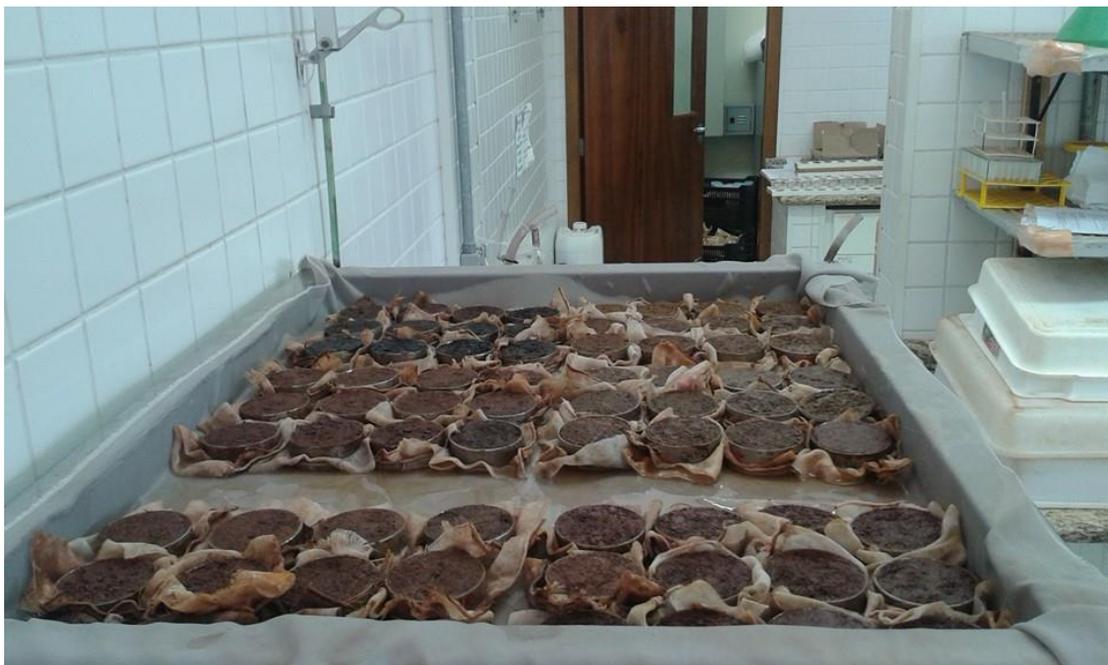
Após o período de saturação, as amostras foram encaminhadas para a mesa de tensão onde foram drenadas no potencial equivalente a $-0,006$ Mpa por 48 horas. Novamente as amostras retiradas da mesa de tensão foram pesadas, permitindo assim, a obtenção dos valores da macroporosidade através da subtração do peso da amostra saturada pelo peso da amostra pós mesa de tensão (Figura 21).

Figura 21 - Procedimentos de drenagem das amostras de solos em mesa de tensão para obter a porosidade do solos.

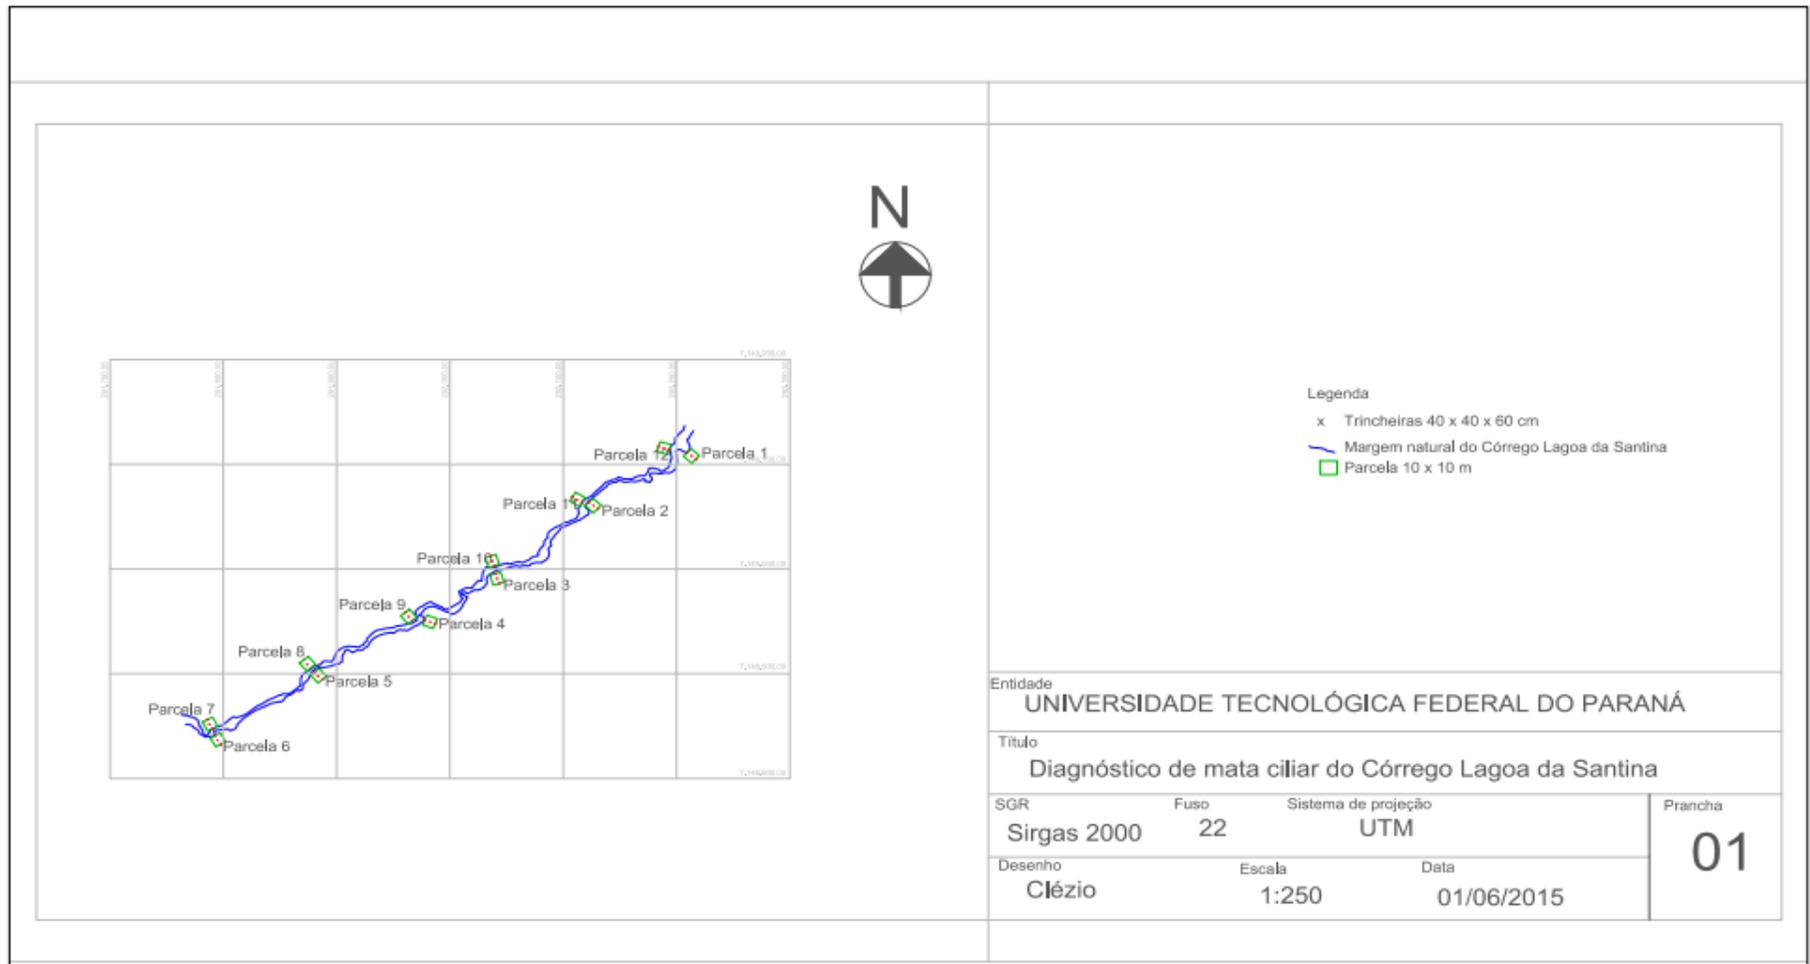
Para a localização espacial dos pontos amostrais do presente trabalho elaborou-se o mapa 1 onde é possível visualizar as trincheiras (40x40x60 cm) para coleta de solos (leia-se química e física), parcelas para avaliação da vegetação arbórea (10,0x10,0 m), e ainda o percurso natural do córrego Lagoa da Santana.

Mapa 1: Localização das parcelas, trincheiras e percurso natural do córrego Lagoa da Santina – Dois Vizinhos PR.

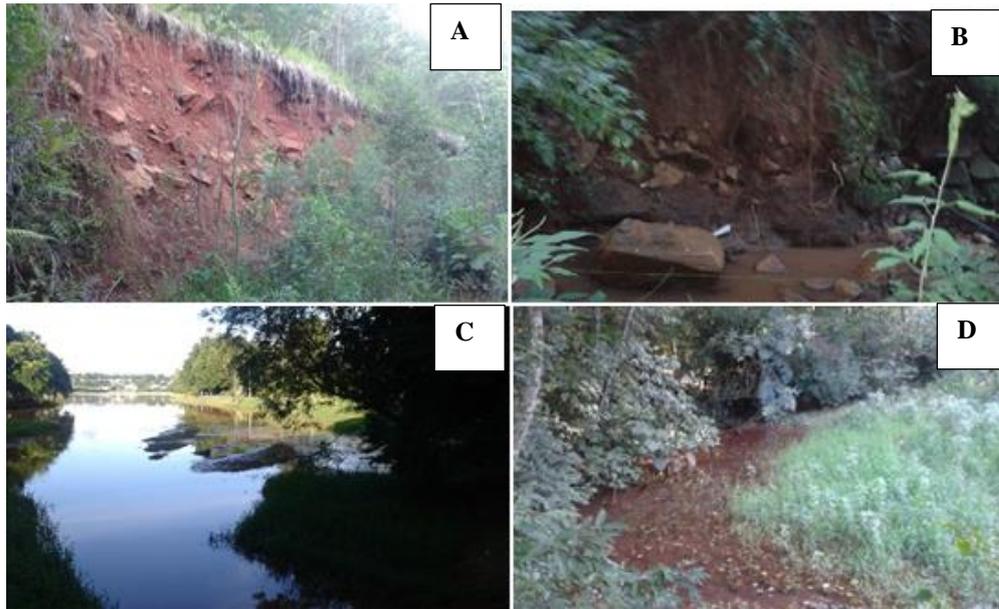
A presença de mata ciliar atua como uma barreira de proteção do córrego, pois evita que grande parte do lixo chegue aos corpos hídricos, assim contribuindo para a qualidade da água. Outra importante função da mata ciliar é frear a velocidade da água das chuvas e dar estabilidade física ao solo. Em vários pontos ecótonos entre o córrego Lagoa da Santina e suas margens, identificou-se pontos de erosão por toda a extensão, onde há instabilidade do solo, o desmoronamento de terras é constante, assim contribuindo com o alagamento de outras áreas, assoreando o córrego e conseqüentemente o lago do parque, fatos estes identificados no diagnóstico visual, como podemos observar na figura 24.

Figura 24 – A e B) Erosão as margens do córrego e C e D) Assoreamento do córrego Lagoa da Santina e assoreamento do lago.

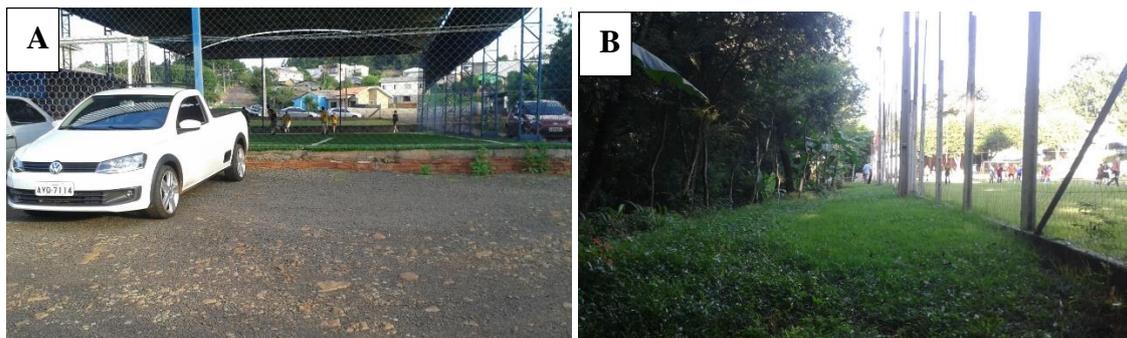
Outros fatores que contribuíram para a degradação do córrego, foi a construção de duas quadras de esportes nas áreas irregulares (figura 25), para tal feito foram suprimidas as vegetações do local as quadras, estacionamentos e lanchonetes, e uma parte significativa abaixo da quadra, assim apropriando-se de uma área as margens do córrego e contribuindo para o carregamento de partículas para o interior do córrego.

Figura 25 - Quadras de esportes construídas as margens do córrego Lagoa da Santina.

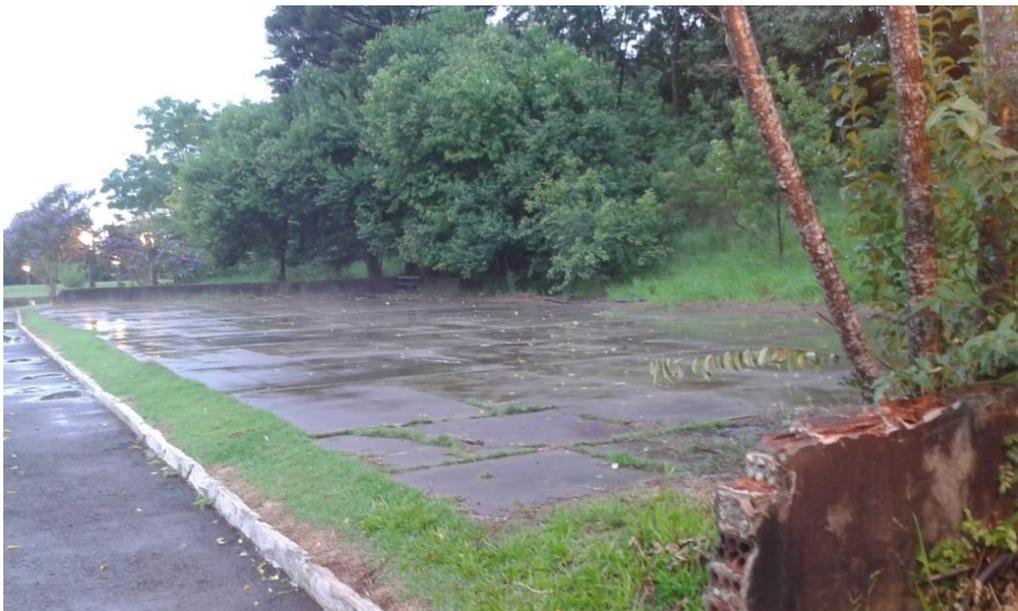
Figura 26 - Quadra poliesportiva abandonada
Fonte: O Autor

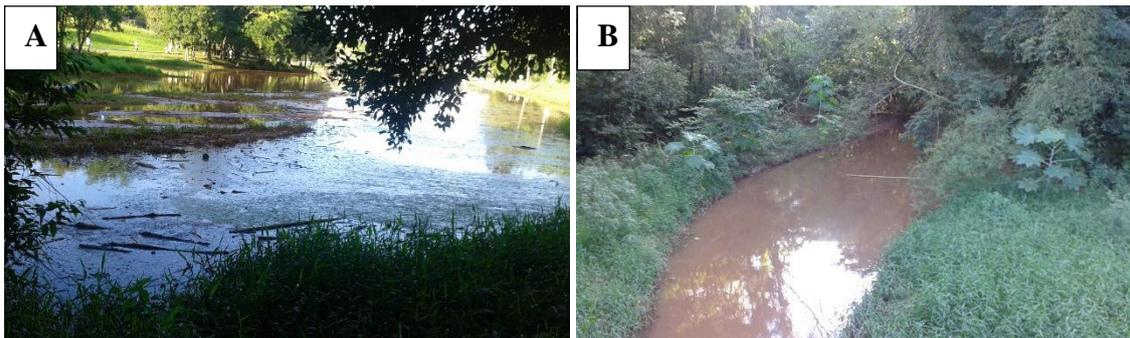
Figura 28 - Pontos degradados nas dependências do parque.
Fonte: O autor

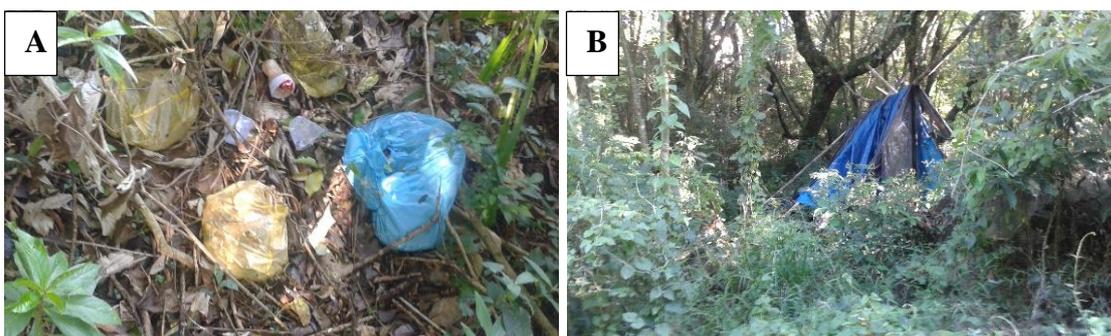
Figura 29 - Pontos nas margens do córrego Lagoa da Santina usado para depósito de lixo e local usado por viciados em drogas.
Fonte: O Autor

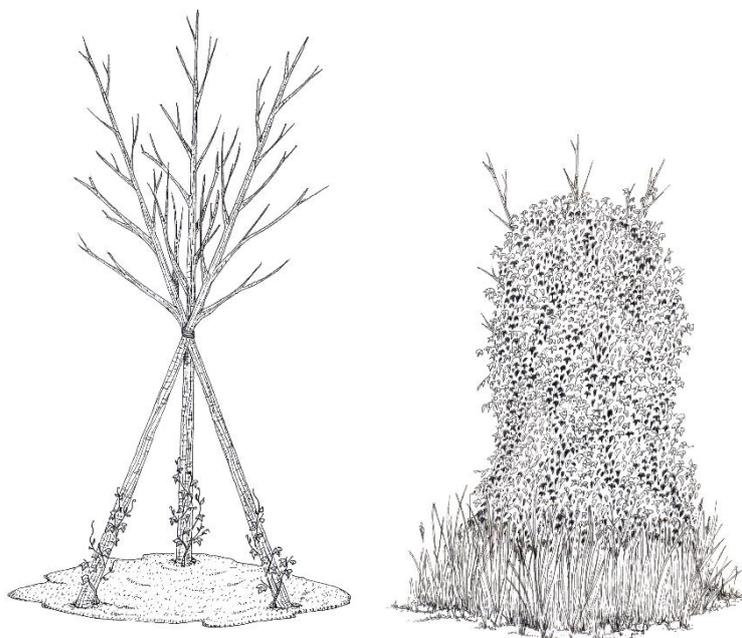
Figura 32: Poleiro do tipo torre de cipó, técnica recomendada para o projeto.
Fonte: Bechara, 2006

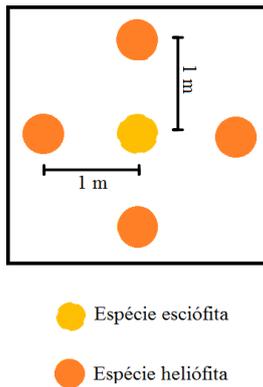
Figura 34: Esquema de plantio do grupo de Anderson, técnica recomendada para as margens do córrego Lagoa da Santina.
Fonte: O Autor
