CURSO DE ENGENHARIA AMBIENTAL

**QUALIDADE MICROBIOLÓGICA DA ÁGUA E CARACTERÍSTICAS
AMBIENTAIS DA BACIA DE MANANCIAL DE ABASTECIMENTO DO
RIBEIRÃO CAFEZAL**

TRABALHO DE CONCLUSÃO DE CURSO

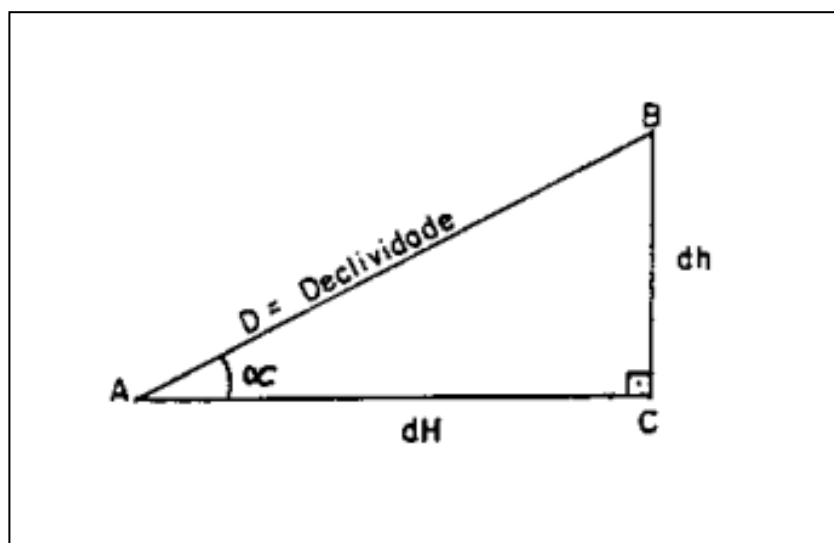
Figura 3- Imagem representativa da declividade entre dois pontos. Fonte: IBGE (1998).

A declividade foi obtida a partir de dados de altimetria. Segundo IBGE (1998), a declividade é a relação entre a diferença de altura entre dois pontos e a distância horizontal entre esses pontos (Figura 3).

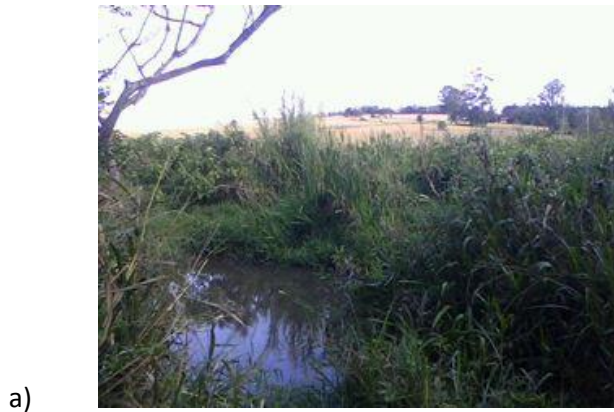
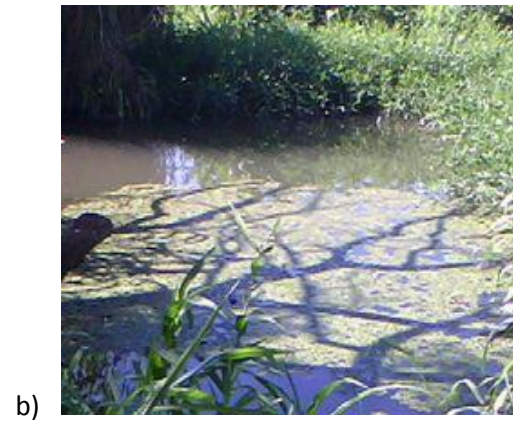
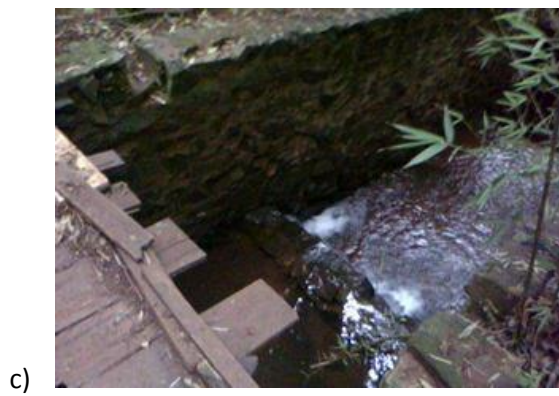
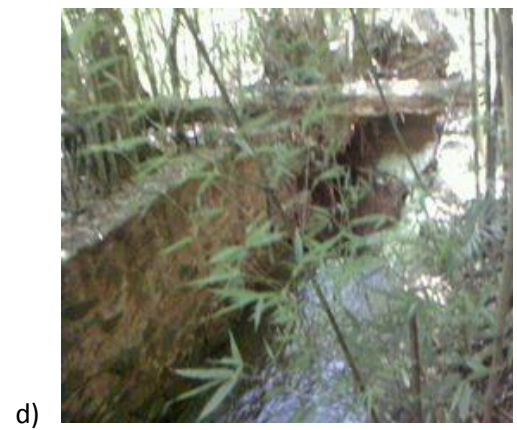
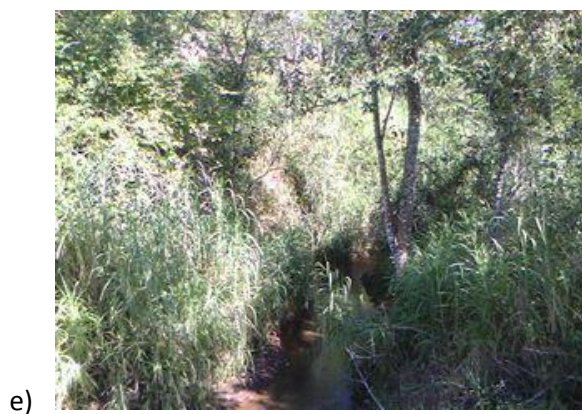
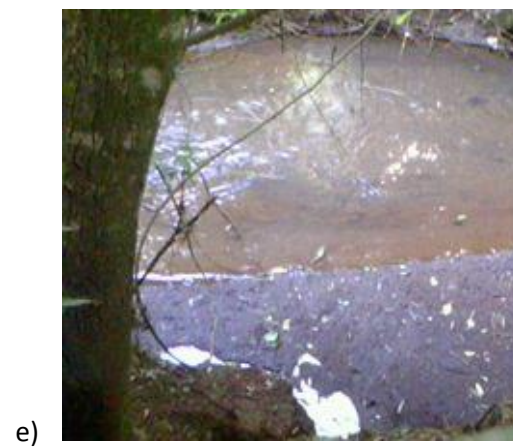
Figura 4- Fotos dos pontos de monitoramento estudados na Bacia de Manancial do Ribeirão Cafezal tiradas durante visita a campo. a) e b) - Ponto de monitoramento número 1; c) e d); Ponto de monitoramento número 2 ;e) e f) - Ponto de monitoramento número 3. Fonte: Autoria própria.

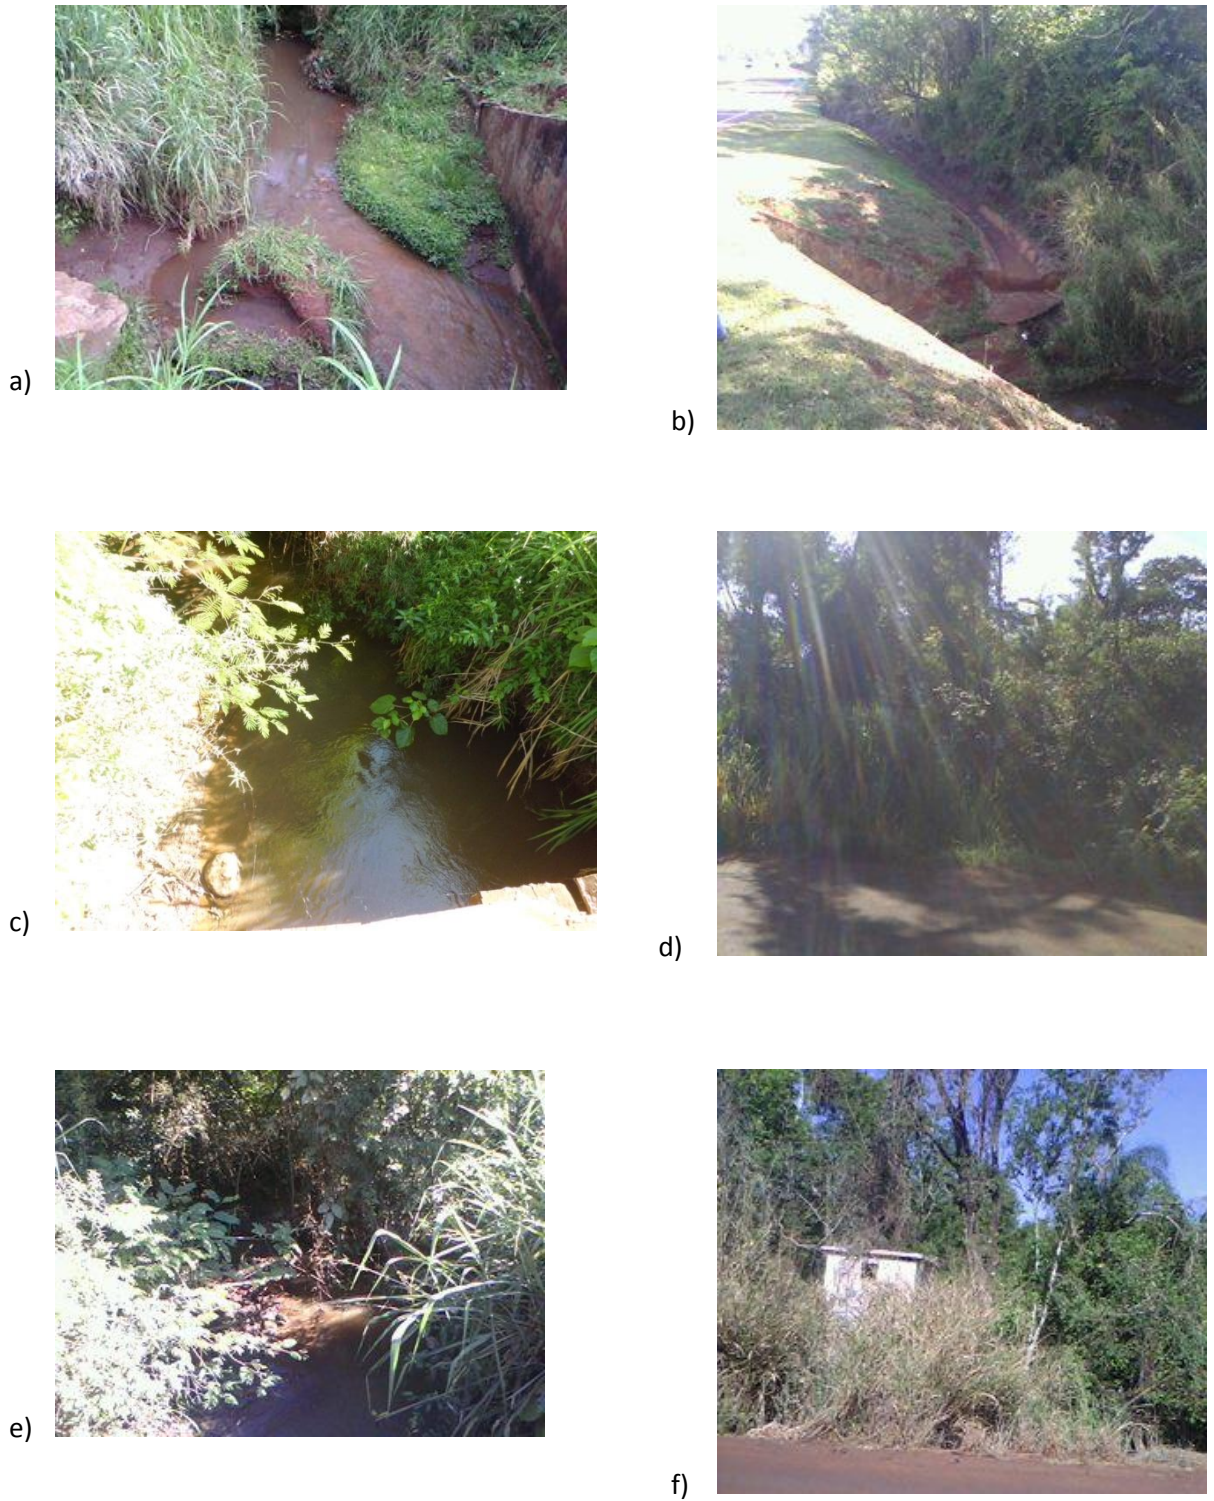
Figura 5-Fotos dos pontos de monitoramento estudados na Bacia de Manancial do Ribeirão Cafezal tiradas durante visita a campo. a) e b) - Ponto de monitoramento número 4; c) e d); Ponto de monitoramento número 5 ;e) e f) - Ponto de monitoramento número 6. Fonte: Autoria própria.

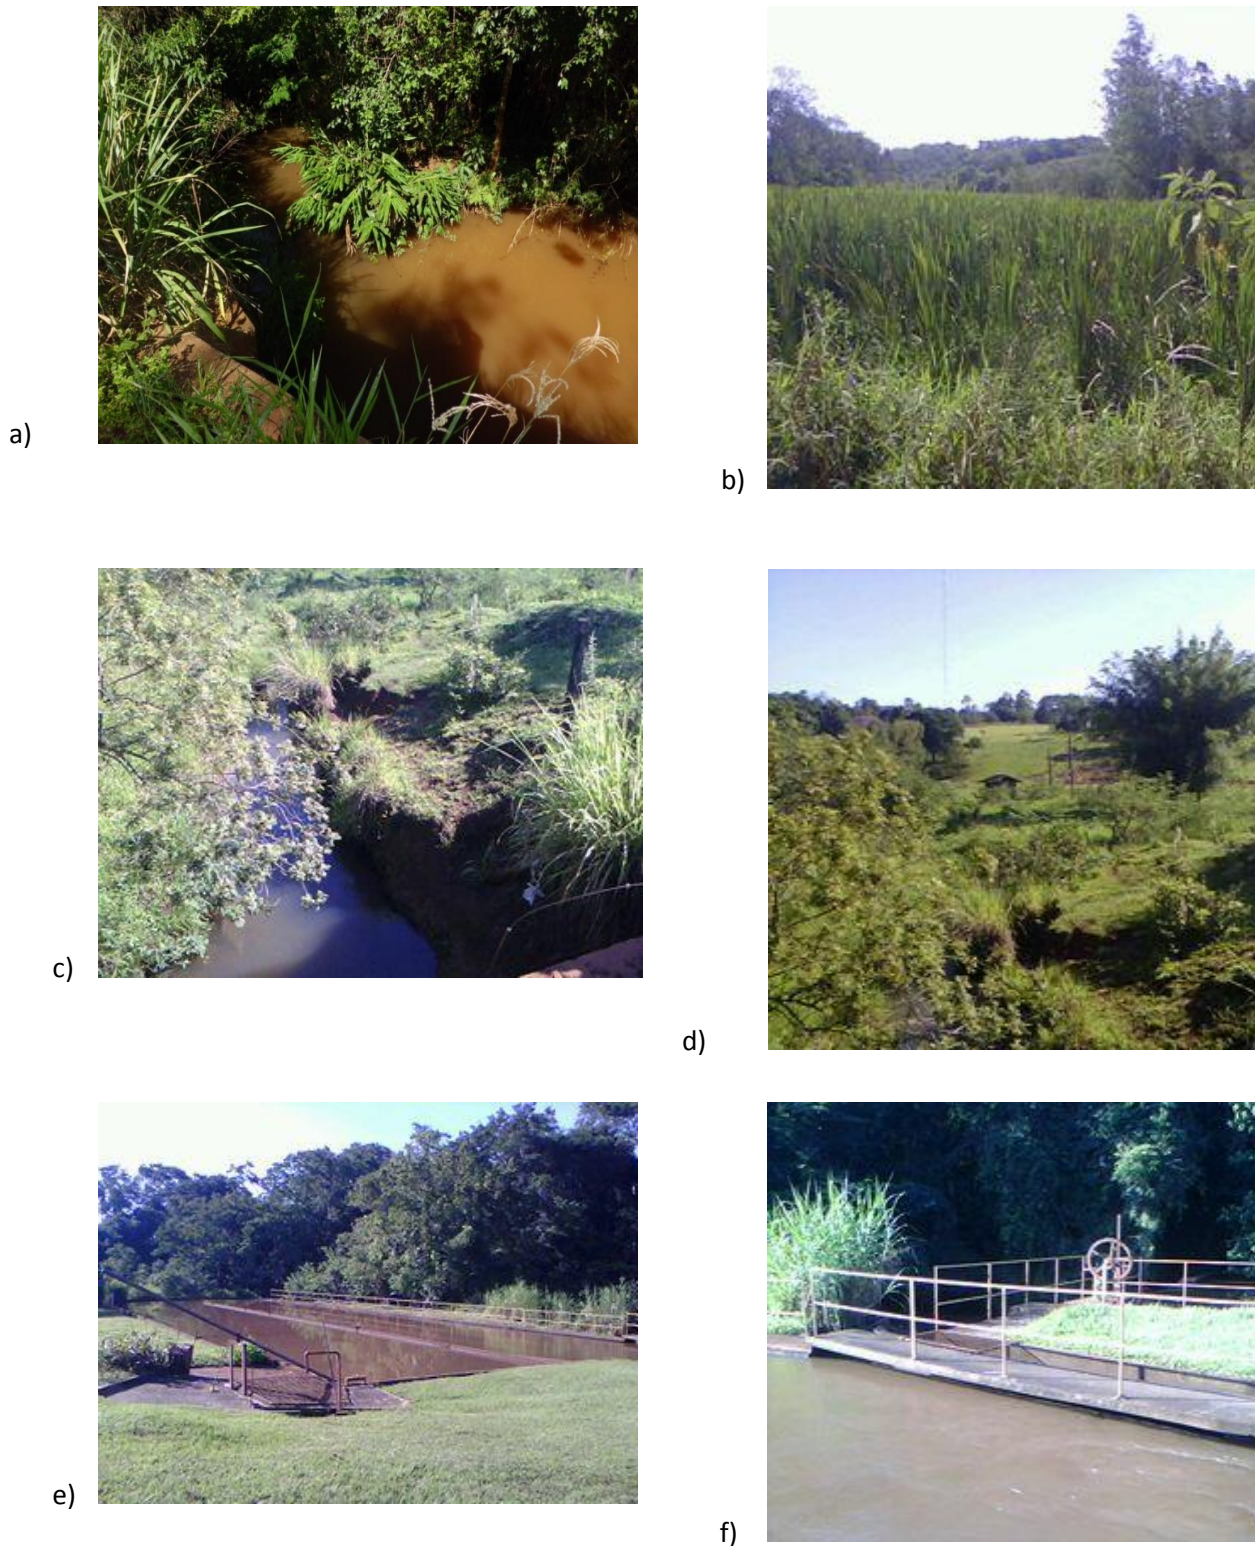
Figura 6- Fotos dos pontos de monitoramento estudados na Bacia de Manancial do Ribeirão Cafezal tiradas durante visita a campo a) e b) – Ponto de monitoramento número 7; c) e d) – Ponto de monitoramento número 8; e) e f) – Ponto de monitoramento número 9. Fonte: Autoria própria.

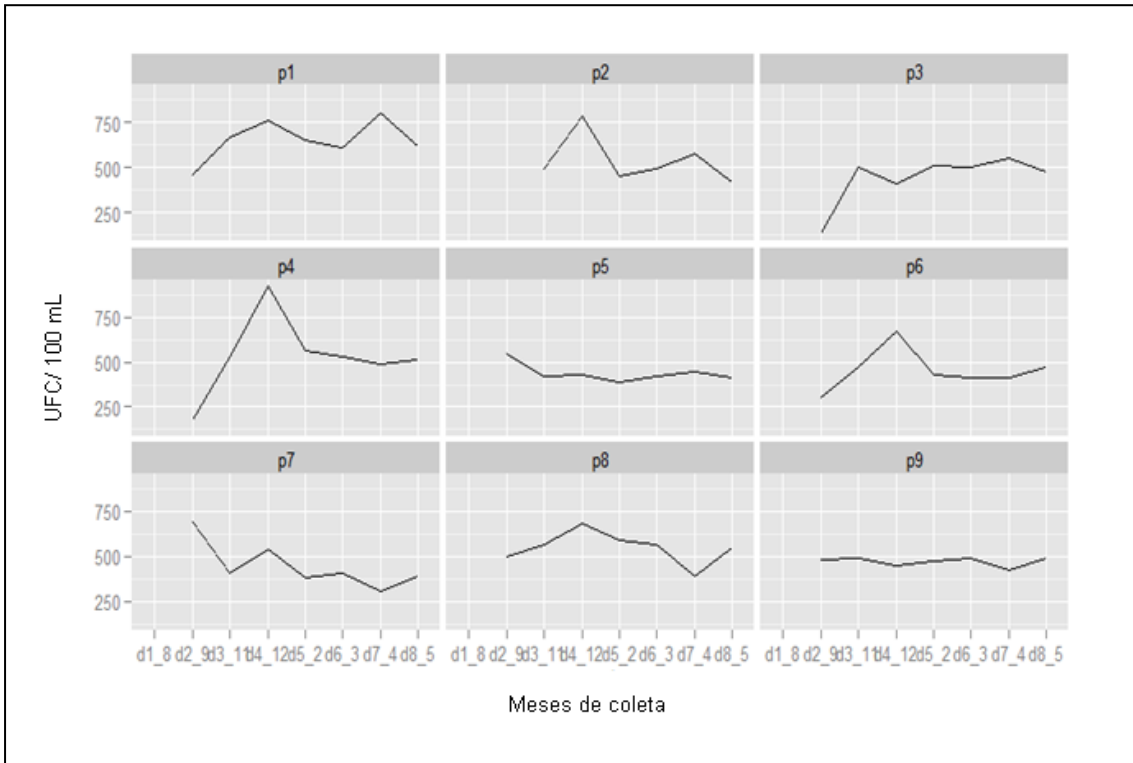
Figura 7- Gráfico 1- Concentração de UFC/100 mL de bactérias do grupo coliformes totais em cada ponto de monitoramento por mês de coleta. Fonte: Autoria própria.

O ponto 1, que localiza-se entre área rural e urbana, com criação de gado nas proximidades. Em comparação com os dados obtidos pelo *check-list* verifica-se que o ponto 8 possui fossa e criação de gado próximos ao corpo d'água, o que pode contribuir para a quantidade de UFC/100 mL de bactérias do grupo termotolerantes.

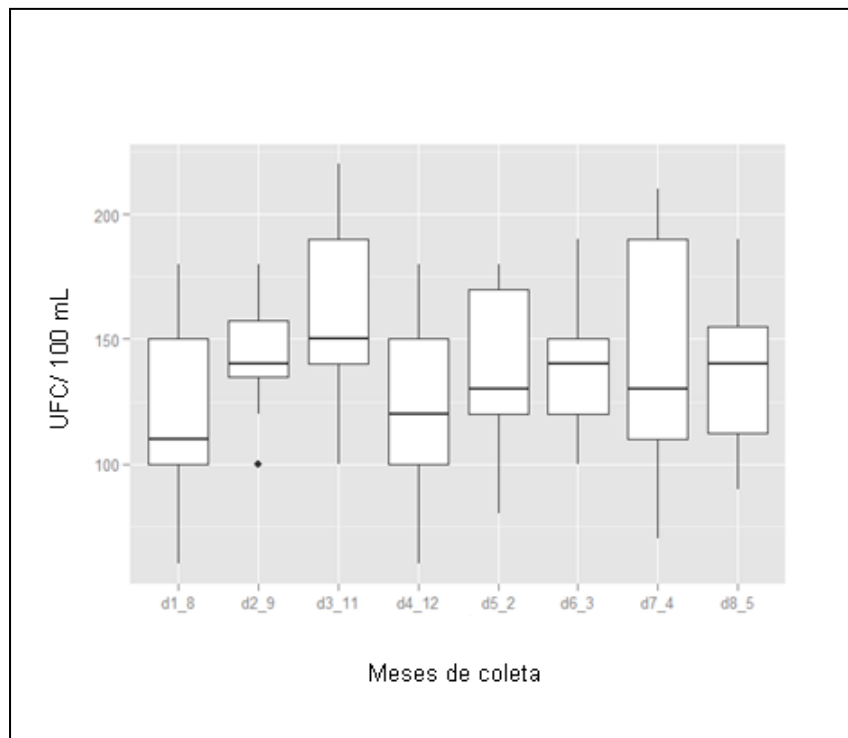
Figura 10 - Gráfico 4 - Boxplot – Variação de UFC/100 mL de bactérias do grupo coliformes termotolerantes por coleta. Fonte: Autoria própria.

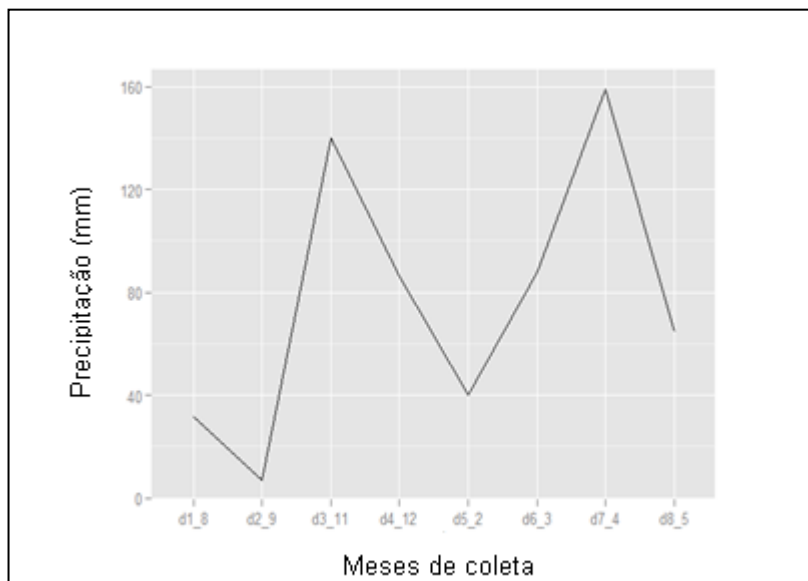
Figura 11- Gráfico 5 – Variação de chuva entre os meses de agosto/2011 a maio/2012. Fonte: Autoria própria.

De acordo com o gráfico 5, os meses de novembro/2011 e abril/2012 são os meses de maior concentração pluviométrica do período de análise, sendo os meses de agosto/2011 e setembro/2011 os meses mais secos. Entre os meses dezembro/2011 e fevereiro/2012 observa-se um período de estiagem, seguido de aumento de precipitação no mês de março.

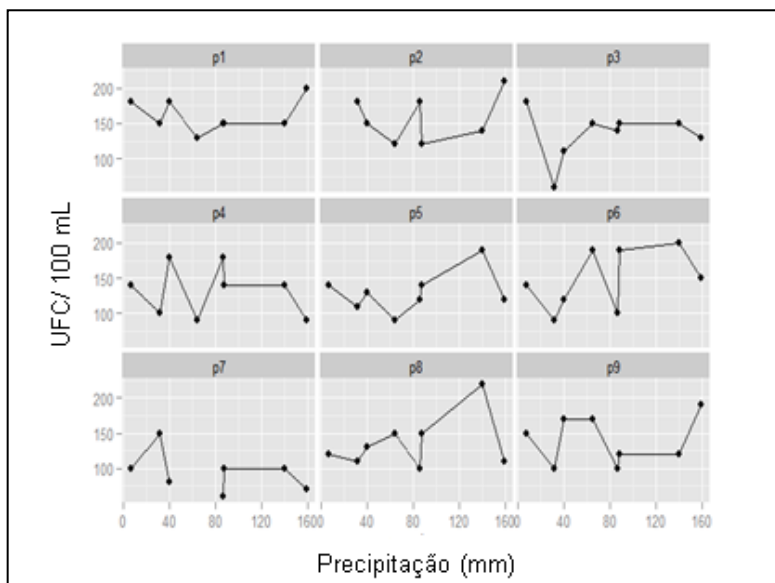
Figura 13- Gráfico 7 – Variação de UFC/100 mL de bactérias do grupo termotolerantes, em relação à precipitação. Fonte: Autoria própria.

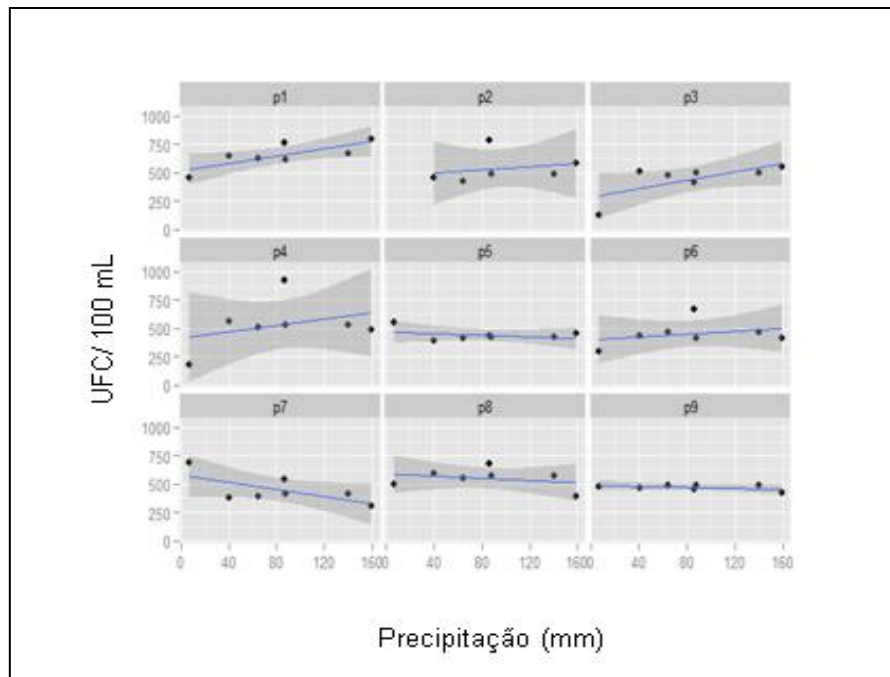
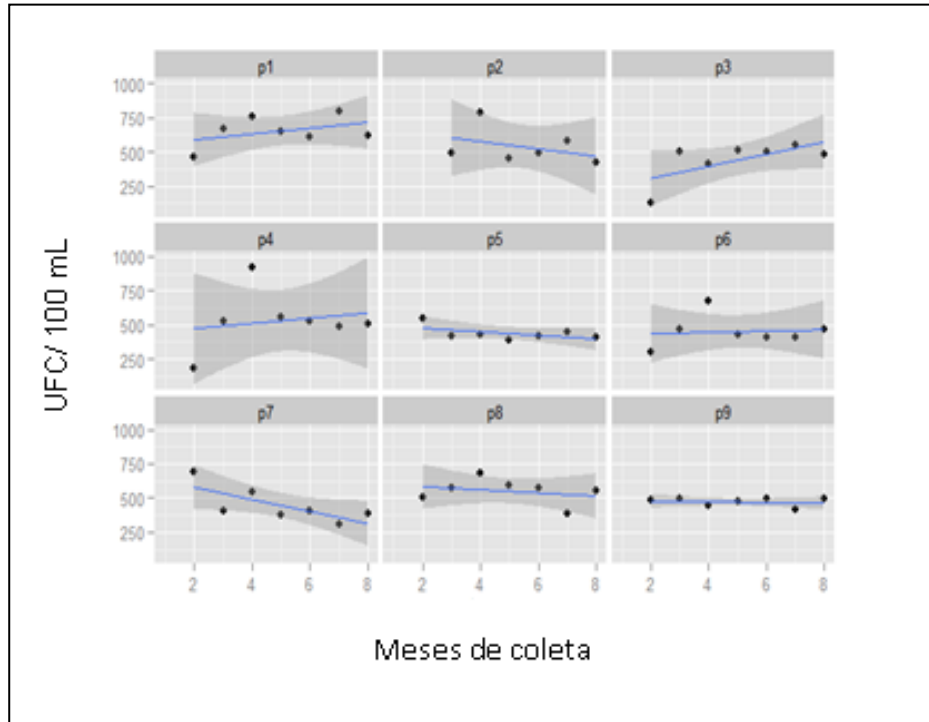
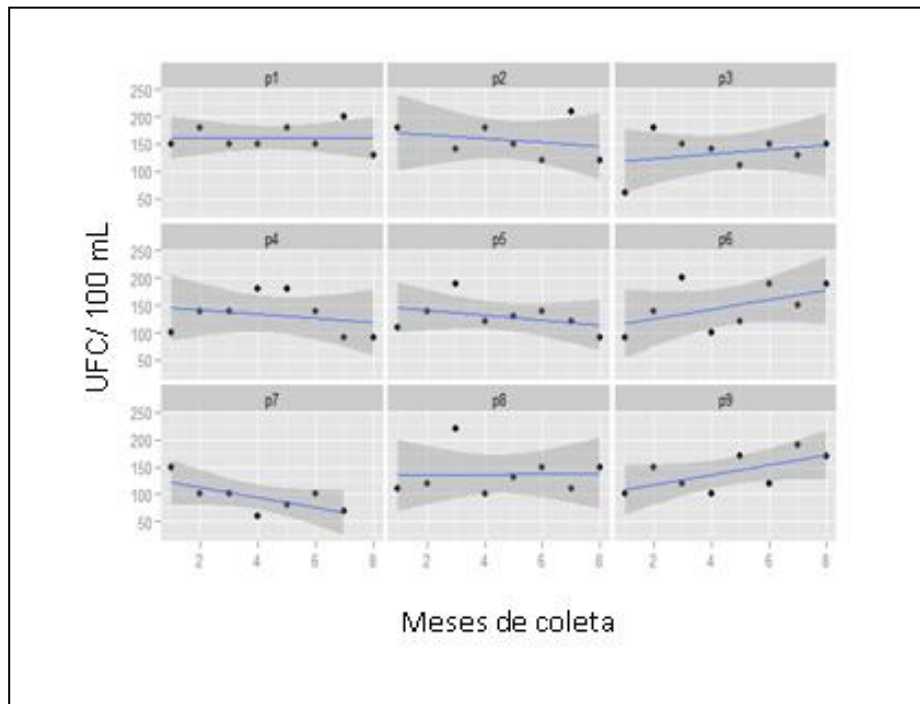
Figura 14- Gráfico 8 – Gráfico de regressão linear da quantidade de “UFC/100 mL” de bactérias do grupo coliformes totais em relação a variável “precipitação”. Fonte: Autoria própria.

Figura 15- Gráfico 9 – Gráfico de regressão linear da quantidade de “UFC/100 mL” de bactérias do grupo termotolerantes em relação a variável “precipitação”. Fonte: Autoria própria.

Figura 16- Gráfico 10 – Gráfico de regressão linear da quantidade de “UFC/100 mL” de bactérias do grupo coliformes totais em relação à variável “tempo”. Fonte: Autoria própria.

Figura 17- Gráfico 11 – Gráfico de regressão linear da quantidade de “UFC/100 mL” de bactérias do grupo termotolerantes em relação à variável “tempo”. Fonte: Autoria própria.

Com os gráficos de regressão linear em função da variável “precipitação” (gráficos 8 e 9) e da variável “tempo” (gráfico 10 e 11) observa-se que a dispersão dos pontos não constituem uma linha de tendência tal que $x=y$.

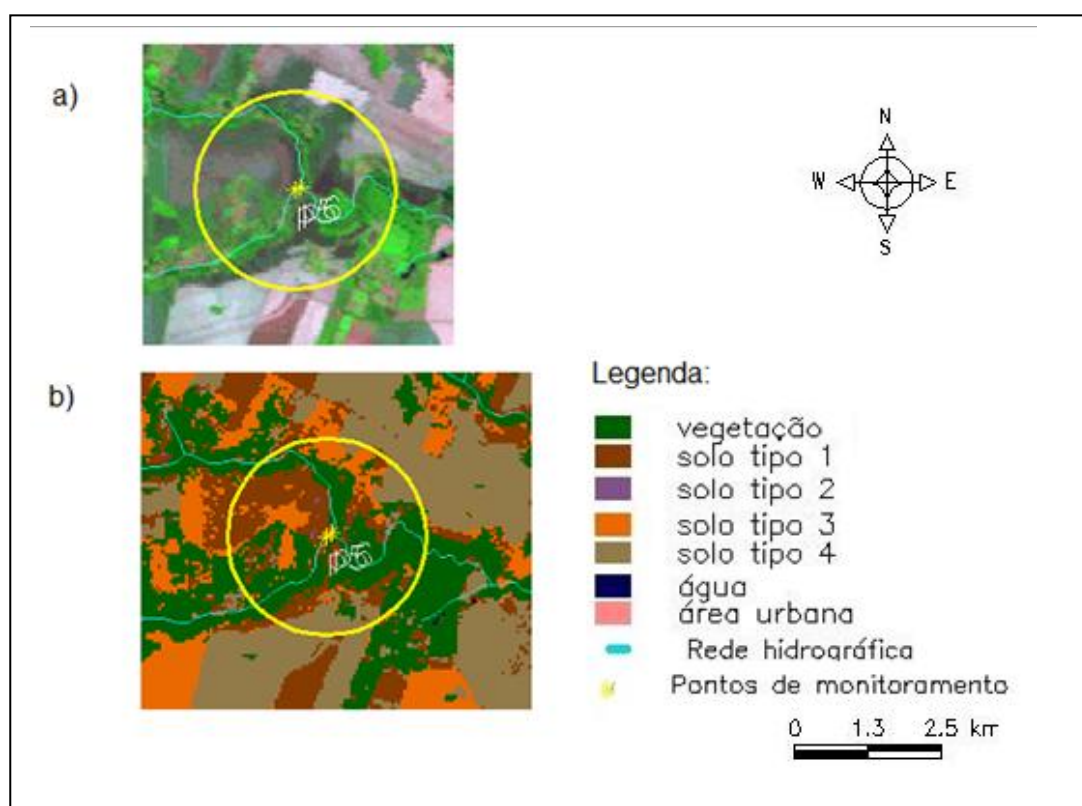
Figura 23- Aplicação do recurso zoom nos documentos cartográficos a) Zoom da Carta imagem b) Zoom da Carta temática de uso e ocupação do solo da Bacia de Manancial do Ribeirão Cafezal, pontos de monitoramento 5 e 6. Fonte: Autoria própria.

Como ambos os pontos de monitoramento encontram-se muito próximos (68 metros de distância um ao outro) na imagem eles se tornam sobrepostos.

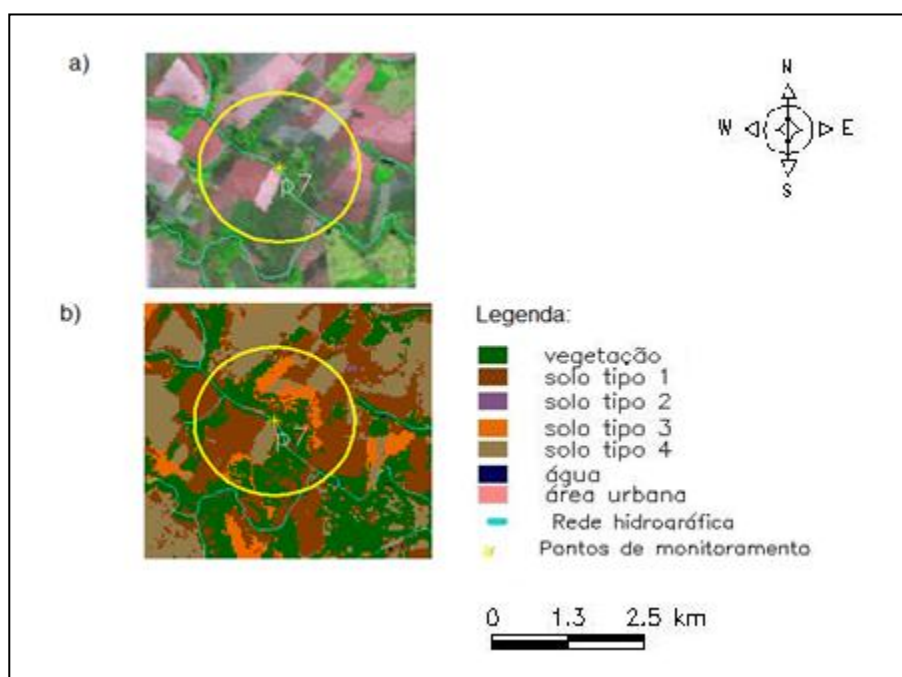
Figura 24- Aplicação do recurso zoom nos documentos cartográficos a) Zoom da Carta imagem b) Zoom da Carta temática de uso e ocupação do solo da Bacia de Manancial do Ribeirão Cafezal, ponto de monitoramento 7. Fonte: Autoria própria.

O ponto de monitoramento 7 está localizado em área rural, com presença de agricultura (identificação dos solos 3 e 4). Observa-se que a APP apresenta-se em forma de uma faixa estreita e alterada. De acordo com o banco de dados do projeto de melhoria da qualidade da água, a concentração de UFC/100 mL de bactérias do grupo coliformes totais e termotolerantes é pequeno, o que pode ser justificado devido a ausência de área urbana e criação de gado nas proximidades.

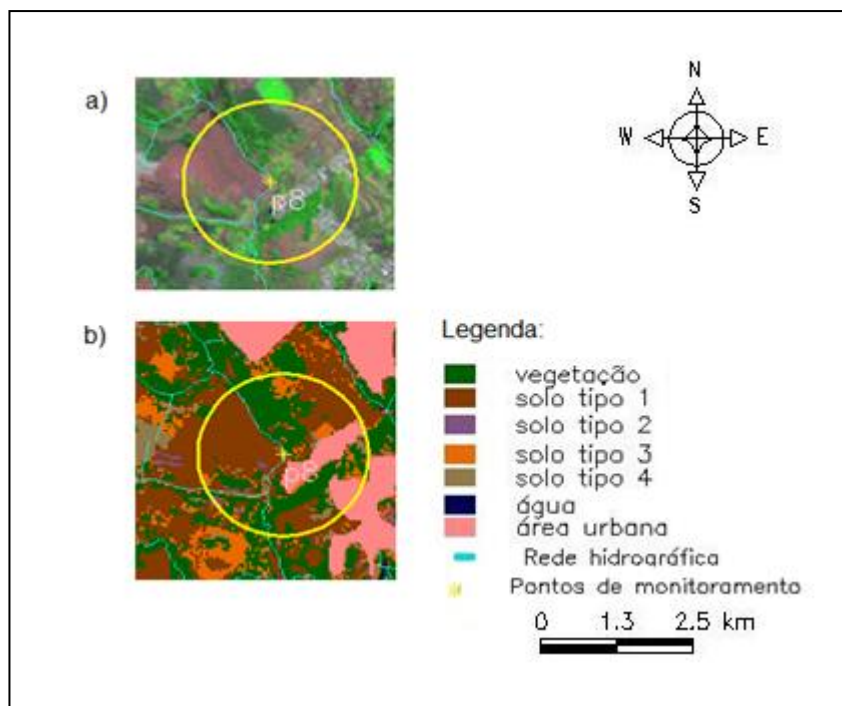
Figura 25- Aplicação do recurso zoom nos documentos cartográficos a) Zoom da Carta imagem b) Zoom da Carta temática de uso e ocupação do solo da Bacia de Manancial do Ribeirão Cafezal, ponto de monitoramento 8. Fonte: Autoria própria.

O ponto de monitoramento 8 está localizado ao lado de uma região com alta concentração de condomínios residenciais, e conforme observado no *check-list*, apresenta criação de gado em seu entorno. Esses fatores contribuem para que o ponto 8 seja um dos pontos de monitoramento com maior concentração de bactérias do grupo coliformes totais e termotolerantes, com variações em torno de 450 a 700 UFC/100 mL para bactérias do grupo coliformes totais e 100 a 200 UFC/100 mL para bactérias do grupo termotolerantes.

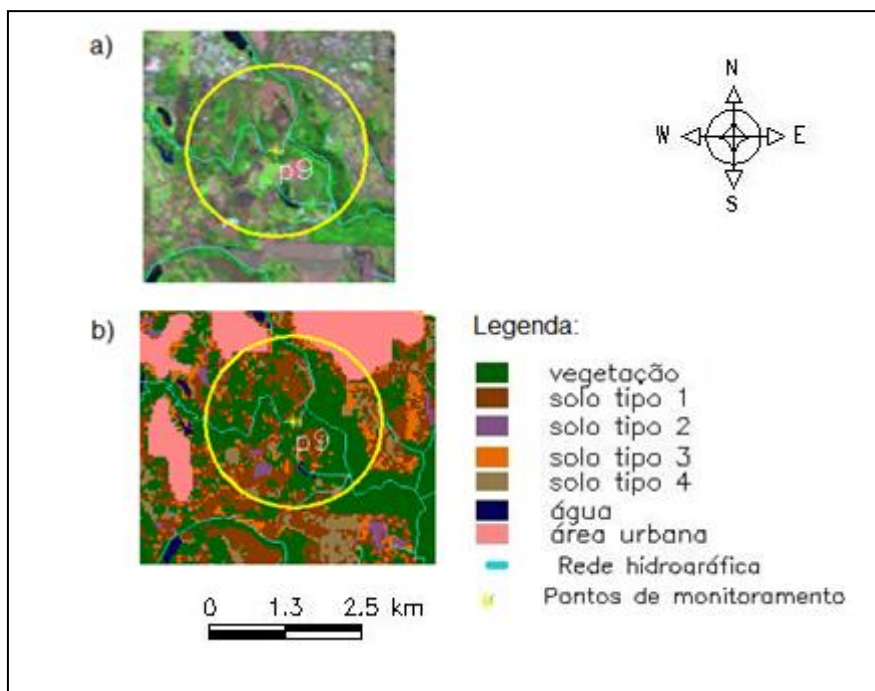
Figura 26- Aplicação do recurso zoom nos documentos cartográficos a) Zoom da Carta imagem b) Zoom da Carta temática de uso e ocupação do solo da Bacia de Manancial do Ribeirão Cafezal, ponto de monitoramento 9. Fonte: Autoria própria.

O ponto 9 está inserido em uma região mesclada, a uma determinada distância da área urbanizada e da área rural. É o ponto da captação de água para abastecimento, e apesar de receber água de todos os outros demais pontos, a concentração de UFC/100 mL não é a mais alta.

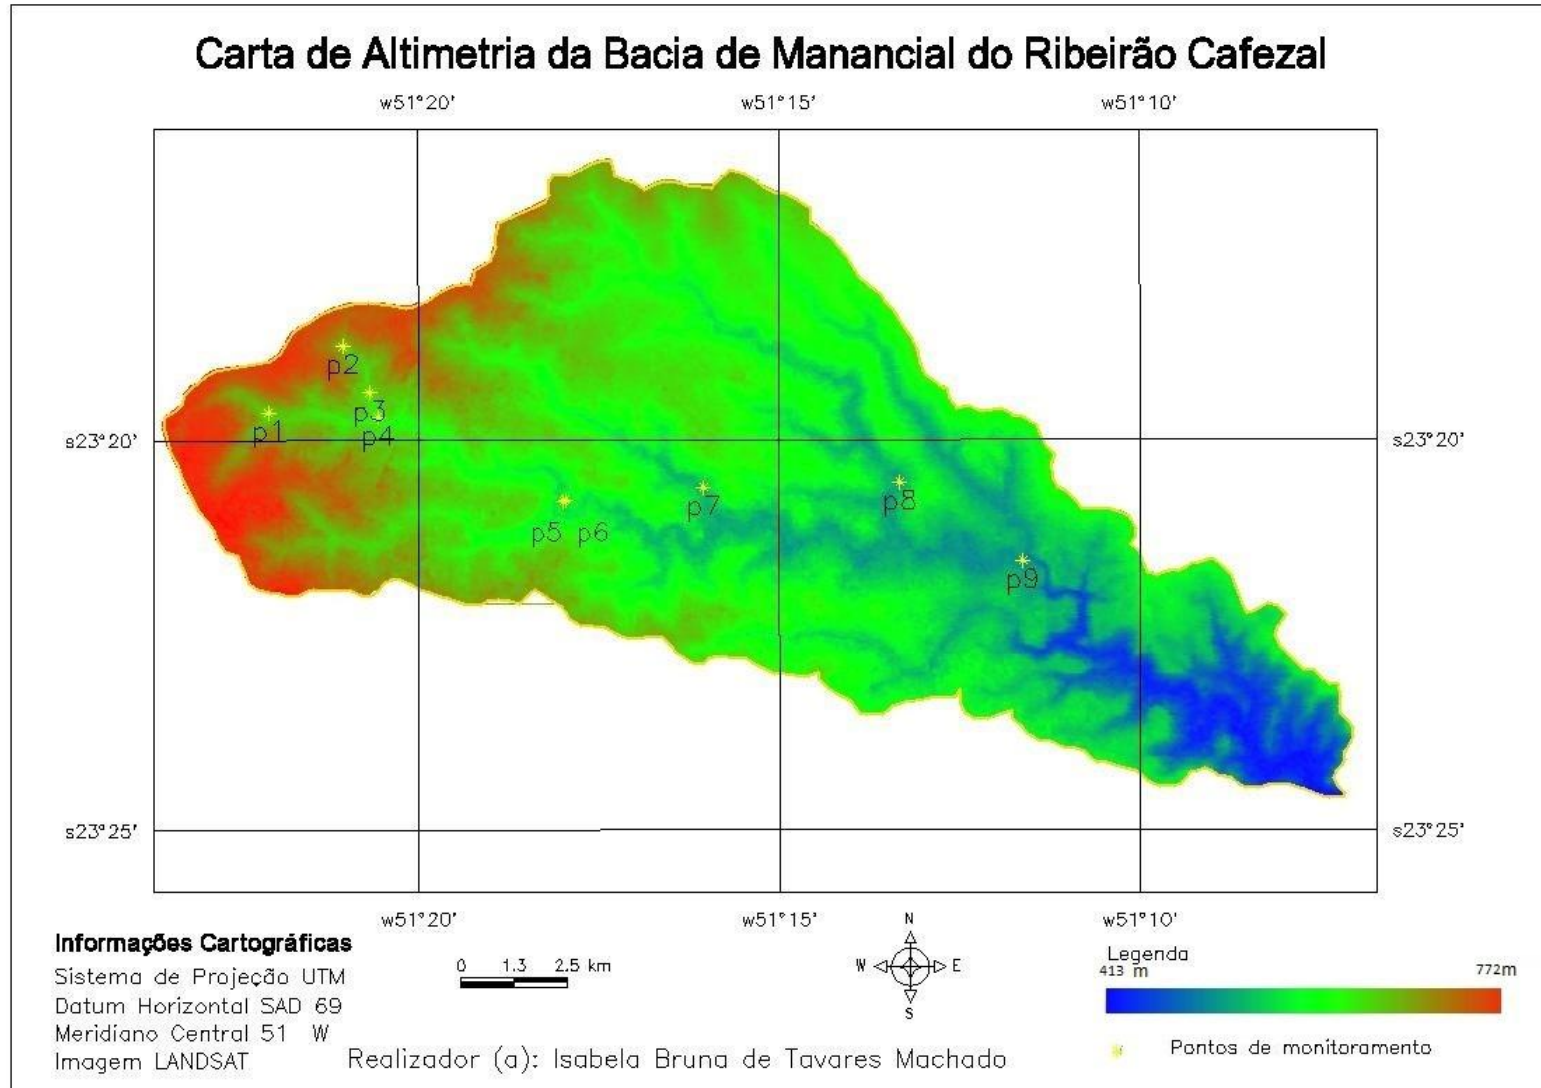
Figura 27- Documento cartográfico 5 – Carta de altimetria da Bacia de Manancial do Ribeirão Cafezal. Fonte: Autoria própria.
