**ESTABILIZAÇÃO E RECUPERAÇÃO DE RAVINA EM PROPRIEDADE
PARTICULAR NO MUNICÍPIO DE PITANGUEIRAS, ESTADO DO
PARANÁ, BRASIL**

TRABALHO DE CONCLUSÃO DE CURSO

Trabalho de Conclusão de Curso apresentado à disciplina Trabalho de Conclusão de Curso 2, do Curso Superior de Engenharia Ambiental da Universidade Tecnológica Federal do Paraná, Câmpus Londrina, como requisito parcial para obtenção do título de Engenheiro Ambiental.

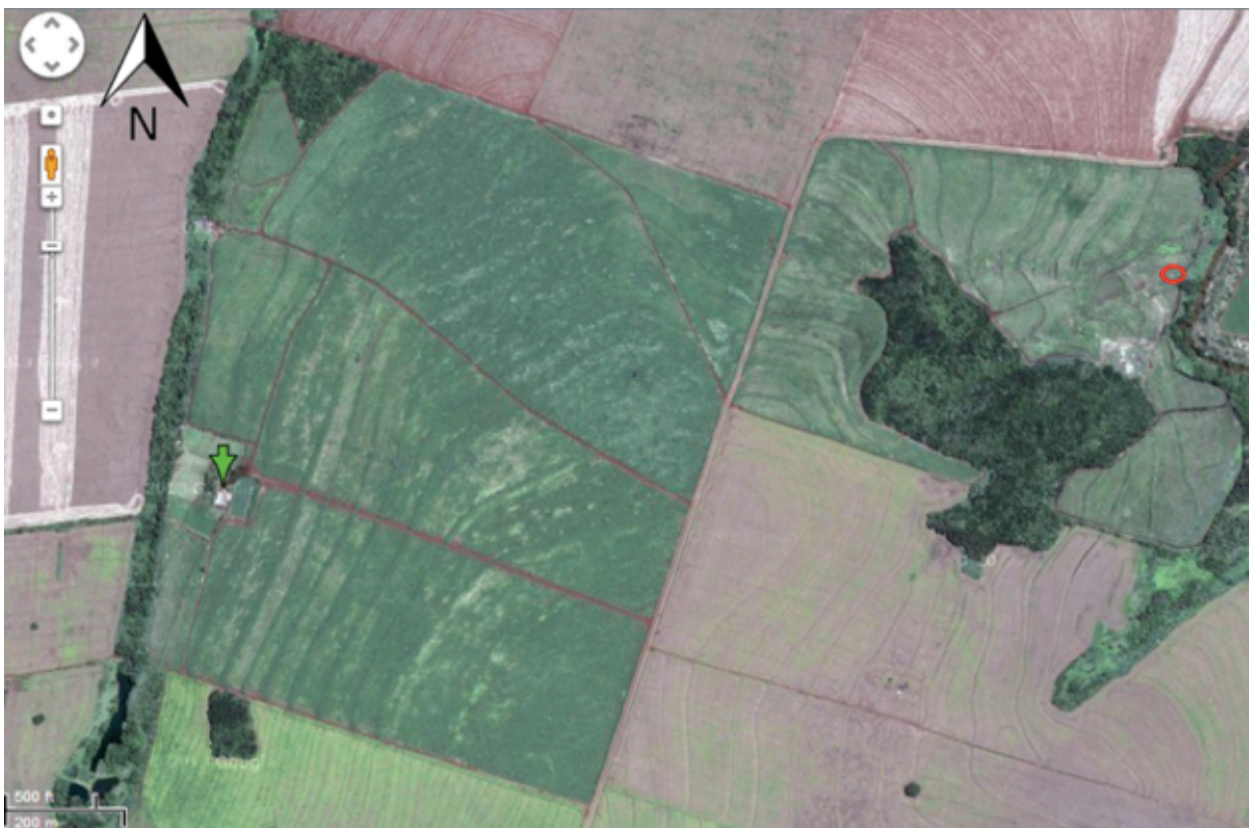
Figura 2 - Imagem satélite da Fazenda Santa Sofia
Fonte: Google Earth.

O círculo vermelho indica a localização da ravina (Figura 2), a Figura 3 demonstra as divisões dos talhões e as respectivas áreas, a Figura 4 representa a área de erosão por ravinamento.

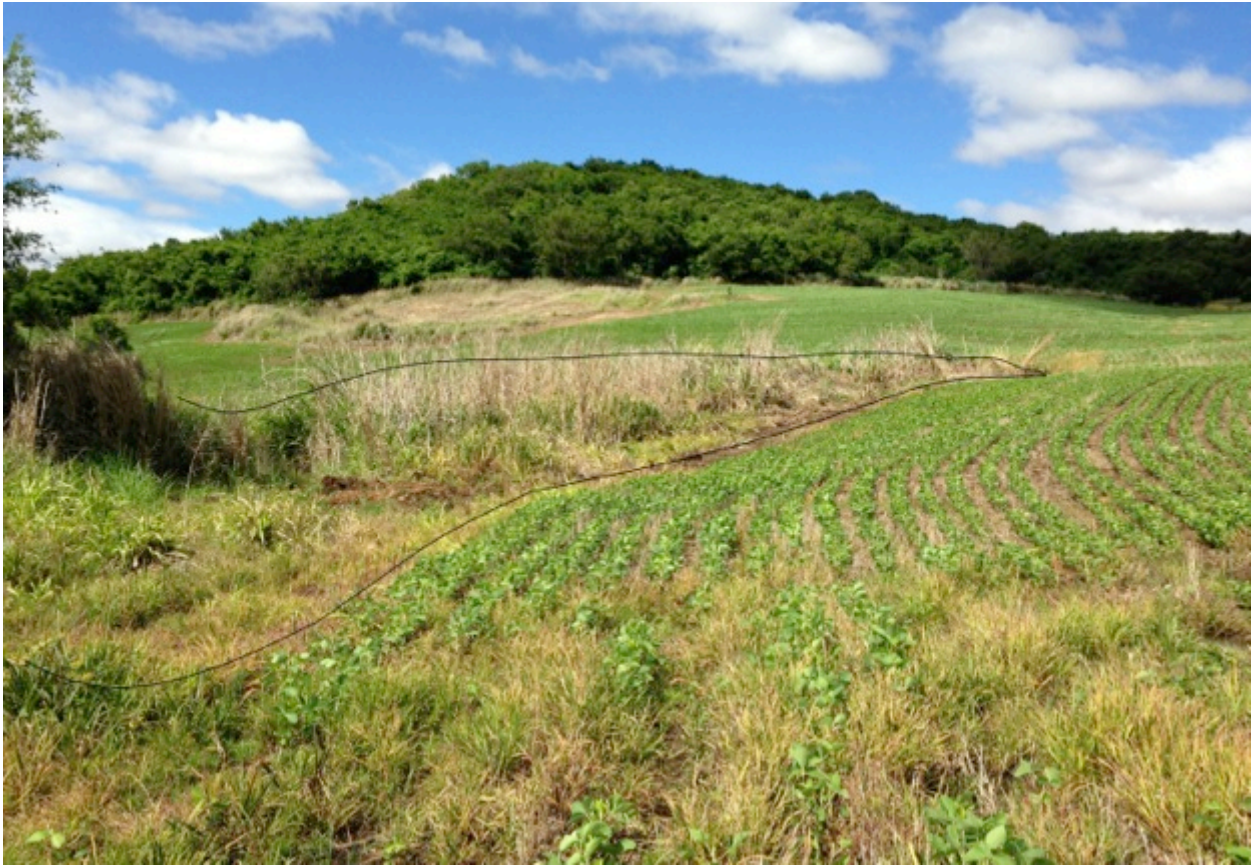
Figura 4 - Área de erosão por ravinamento.
Fonte: Autoria própria.

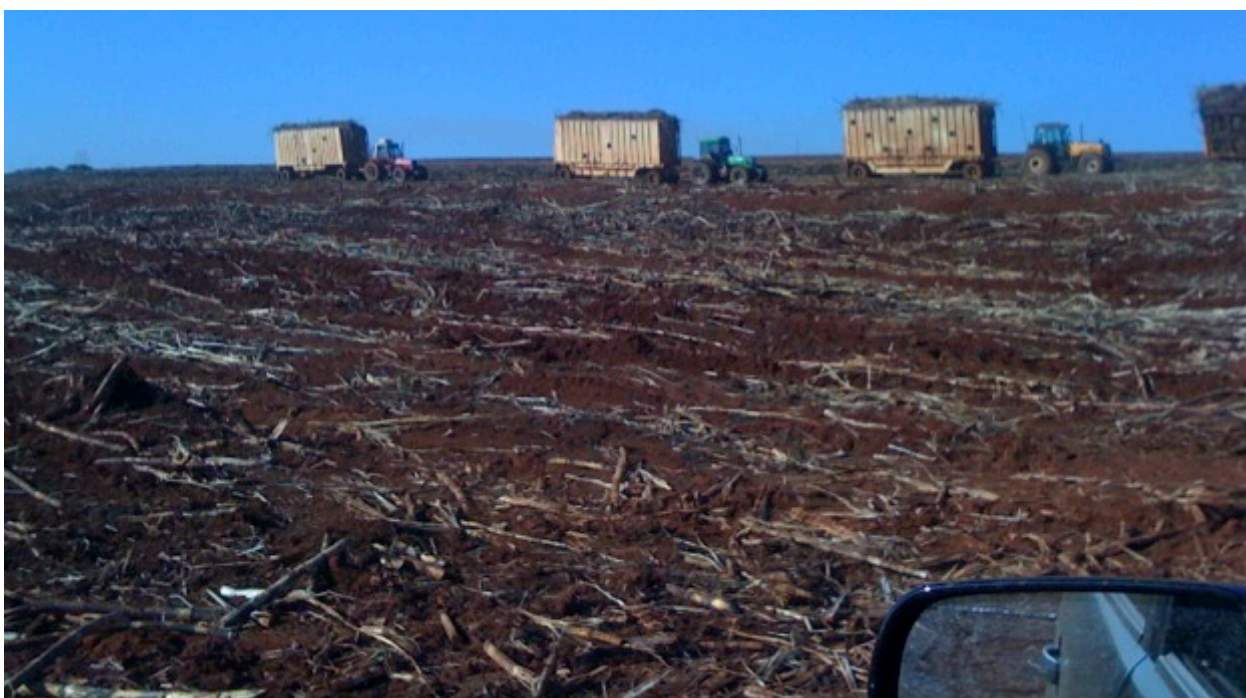
Figura 5 - Exposição do solo após queimada e colheita manual de cana-de-açúcar.
Fonte: Autoria própria.

A Fazenda Santa Sofia durante os anos 80 e 90 produzia café como monocultura principal. No final da década de 90, foram erradicados todos os pés de café e a propriedade agrícola passou a cultivar soja como cultura de verão e milho ou trigo no inverno até o ano de 2006. Foi quando a propriedade voltou para a monocultura, porém com lavoura de cana-de-açúcar. Durante o período entressafra, queima e colheita manual e adubação, o solo fica exposto até o crescimento da cana-de-açúcar (Figura 5).

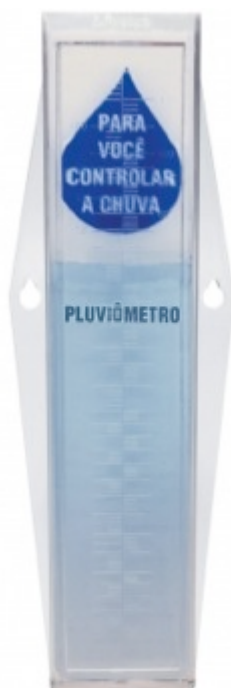
**Figura 6 – Pluviômetro utilizado nas medições da precipitação.
Fonte: J.ProLab Ltda.**

O monitoramento pluviométrico foi realizado localmente com anotações diárias das precipitações ocorrentes na regiões de onde se encontra a ravina (Apêndice A). Foi utilizado um pluviômetro de formato cunha (Figura 6) com capacidade de 130 mm de precipitação com área de 15 cm²

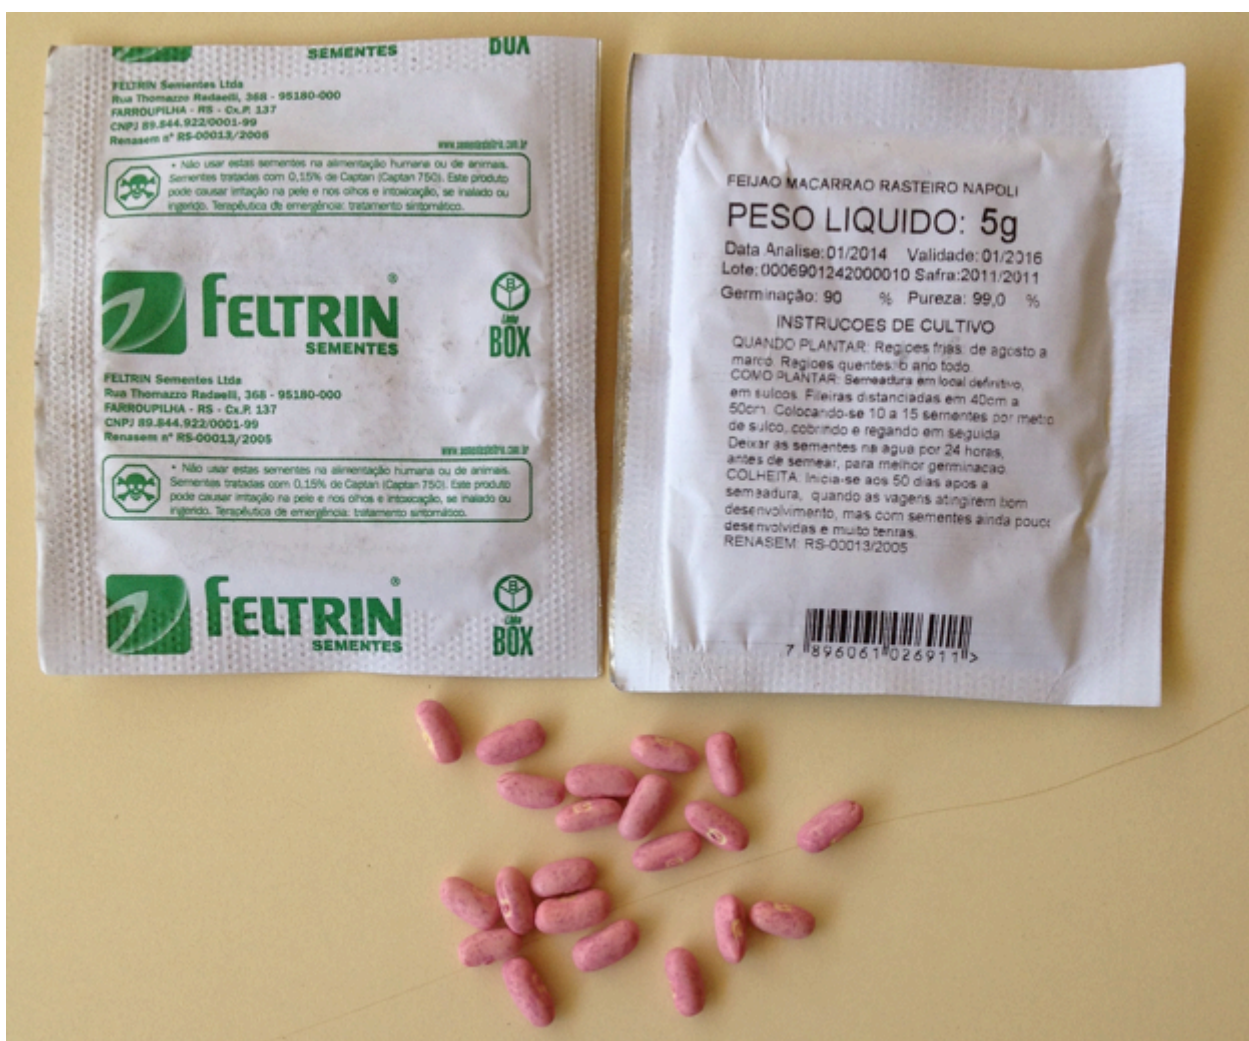
Figura 7 – Feijão Macarrão Rasteiro Napoli utilizado no plantio.
Fonte: Autoria Própria

Foi plantado por sementeira aproximadamente 126 sementes da leguminosa Feijão Macarrão Rasteiro Napoli, sementes da FELTRIN Sementes Ltda (Figura 7). Para o plantio, sulcos foram feitos nas margens e áreas sem predominância de vegetação, colocando-se 10 a 15 sementes por metro de sulco, cobrindo e regando em seguida (Figura 8).

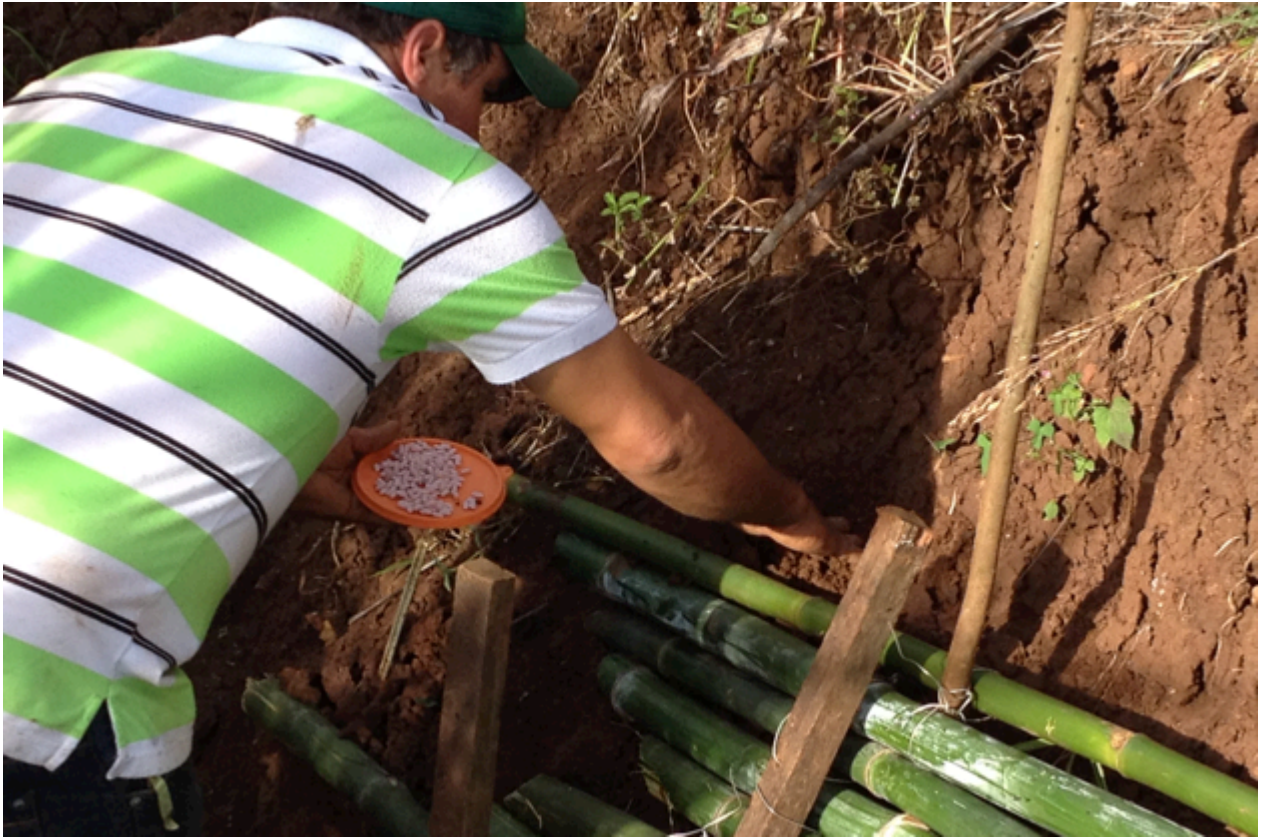
**Figura 8 – Plantio nas áreas expostas.
Fonte: Autoria Própria**

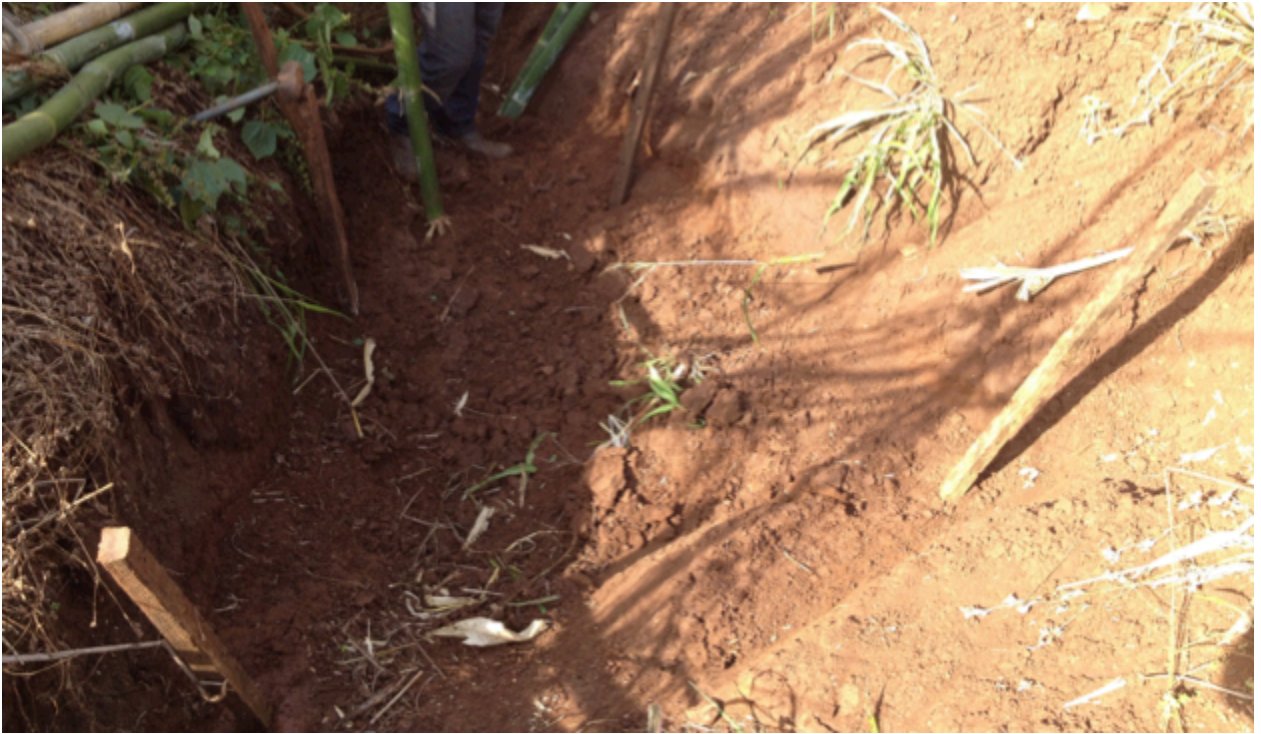
**Figura 10 – Início da construção das barreiras de contenção.
Fonte: Autoria Própria**

A construção das barreiras de contenção de sedimentos foram feitas da seguinte maneira: em primeiro lugar, as barreiras foram selecionadas ao redor das margens da ravina para proteger e conter o crescimento da erosão. As Figuras 10 e 11 representam como era a erosão e como ficou após a instalação das barreiras. Esses critérios adotados possuem a finalidade de desenvolver um estreitamento do canal, o que facilita a construção das barreiras e diminui a distância entre uma margem a outra.

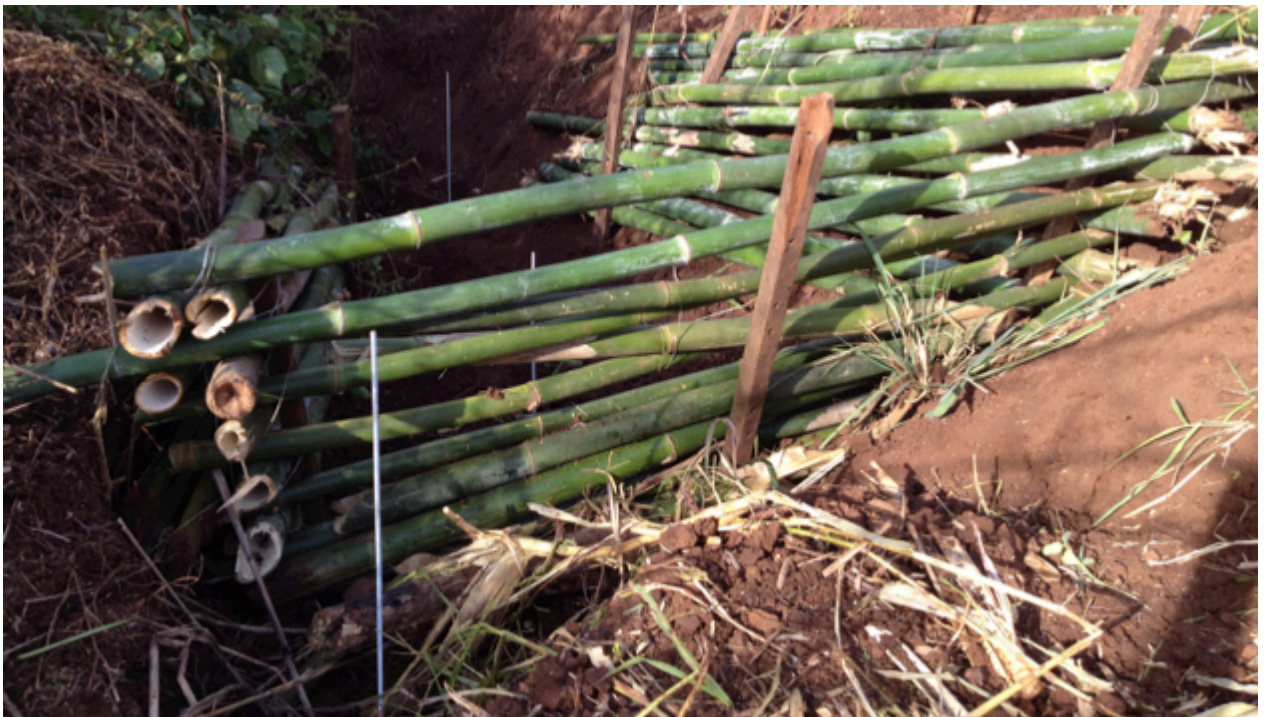
**Figura 11 – Barreiras construídas e varas de monitoramento reinstaladas.
Fonte: Autoria Própria.**

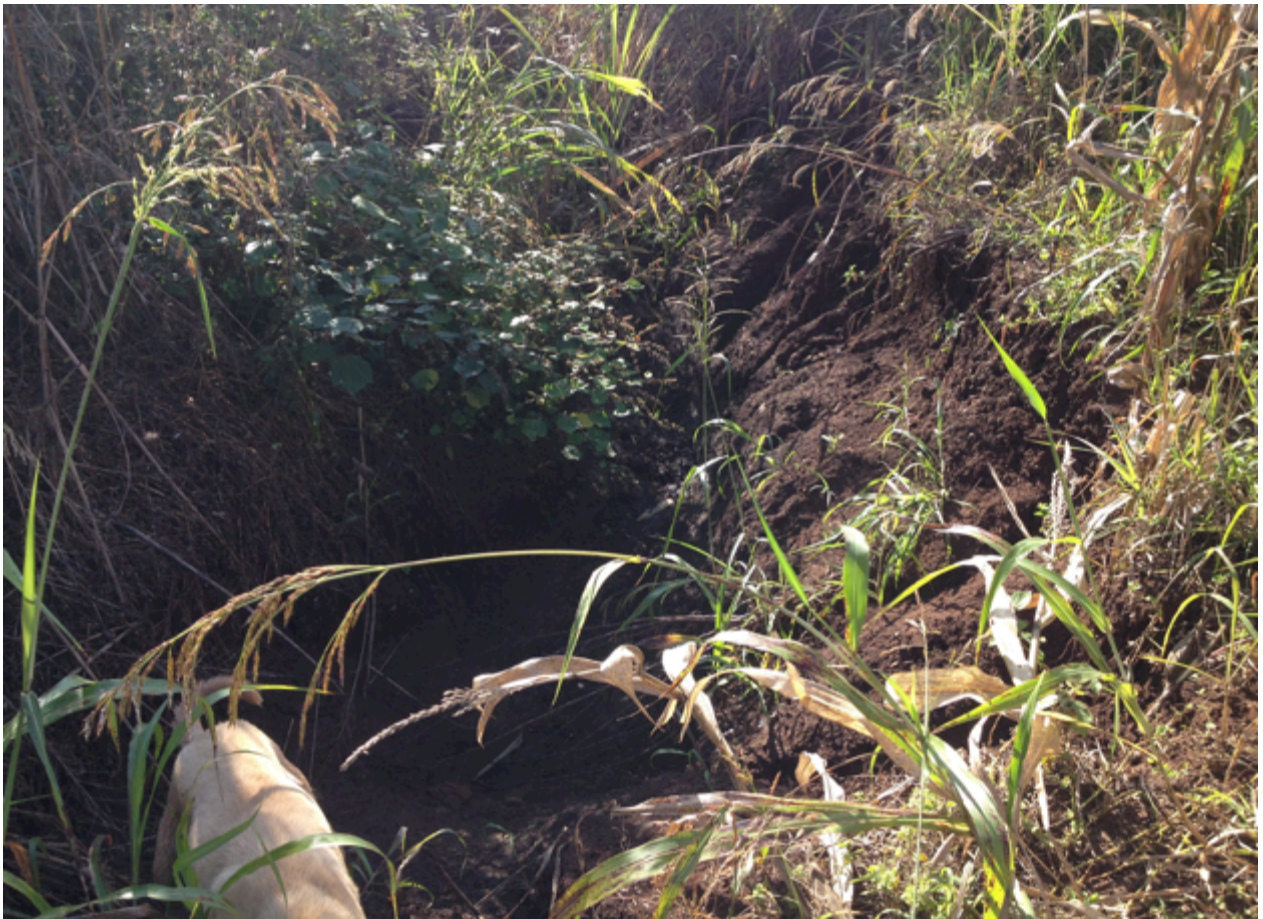
Segundo STIPP 2006, a evolução do escoamento em lençol (difuso), para um escoamento concentrado em sulcos se denomina erosão em ravinas. A Figura 15 representa a ravina formada a partir da evolução das erosões por salpico combinadas com o escoamento em lençol.

**Figura 15 – Local e presença da ravina.
Fonte: Autoria Própria.**

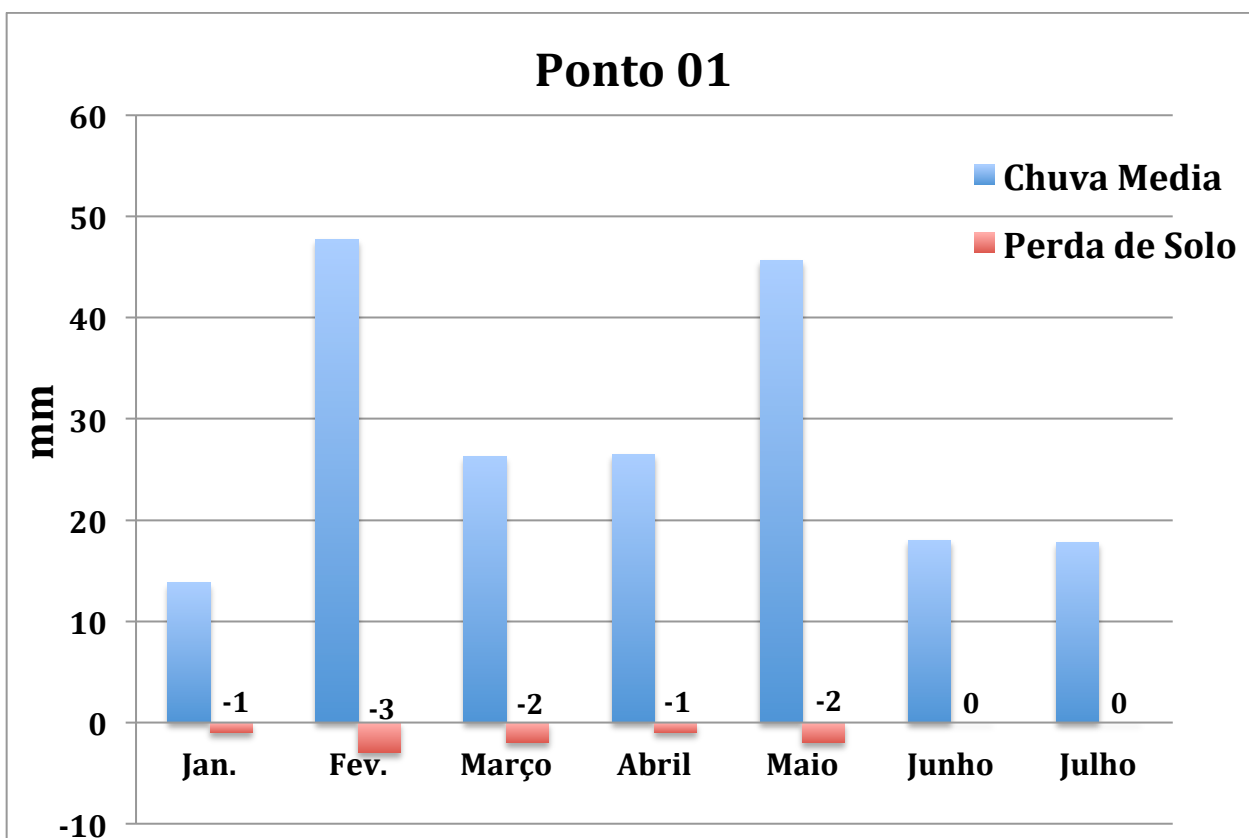
O ponto 01 foi monitorado entre os meses janeiro de 2014 até julho de 2014, período que ocorreu carreamento total de 9 mm. O carreamento do solo só aconteceu a partir de precipitações maiores que 30 mm. As precipitações menores que 30 mm não possuíam força suficiente para carrear o solo. A Figura 17 apresenta as perdas de solo relacionadas com a precipitação.

Figura 17 – Gráfico de média pluviométrica e perda de solo no ponto 01.

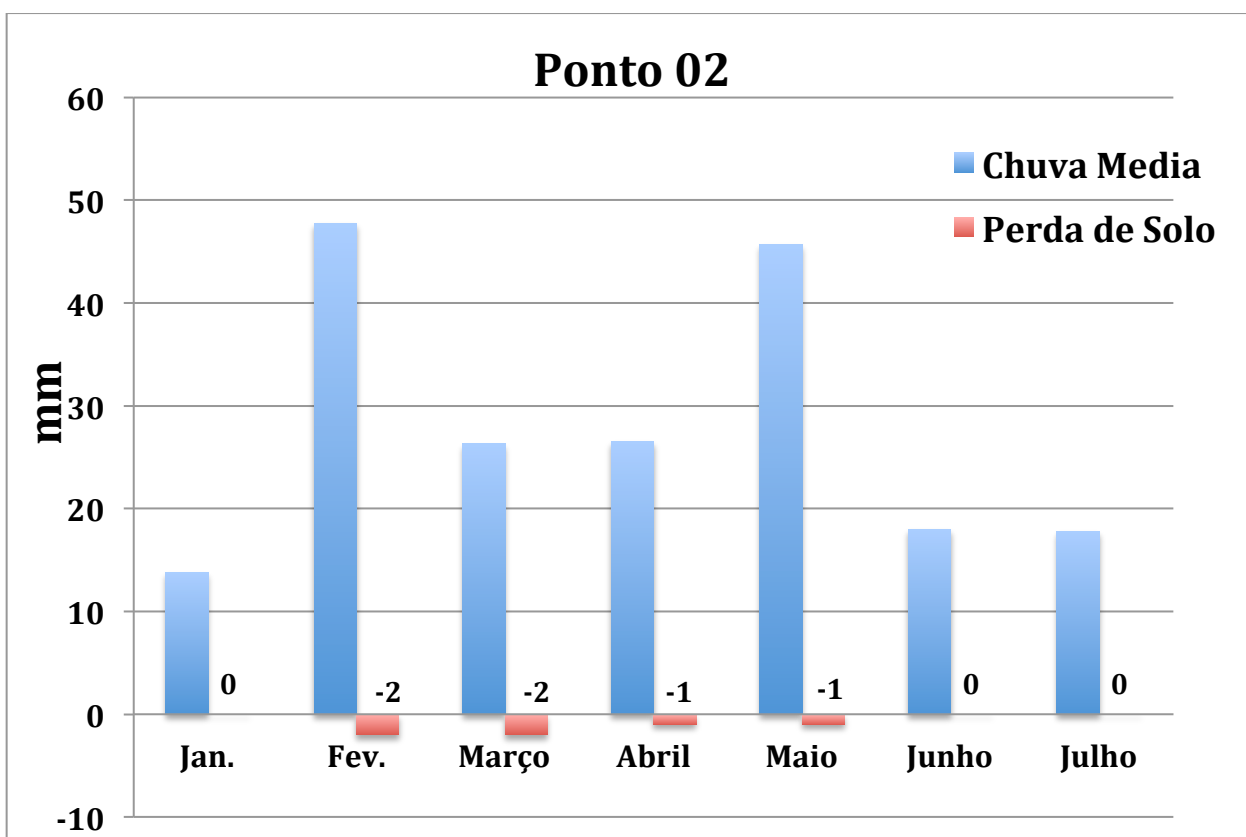
O ponto 02 foi monitorado entre os meses janeiro de 2014 até julho de 2014, período que ocorreu carreamento total de 6 mm. O carreamento do solo só aconteceu a partir de precipitações maiores que 30 mm. As precipitações menores que 30 mm não possuíam força suficiente para carrear o solo. A Figura 18 apresenta as perdas de solo relacionadas com a precipitação.

Figura 18 – Gráfico de média pluviométrica e perda de solo no ponto 02.
