**UMA DISCUSSÃO SOBRE A CORROSÃO DO AÇO INDUZIDA POR ÍONS
CLORETO E CARBONATAÇÃO EM ESTRUTURAS DE CONCRETO ARMADO**

TRABALHO DE CONCLUSÃO DE CURSO

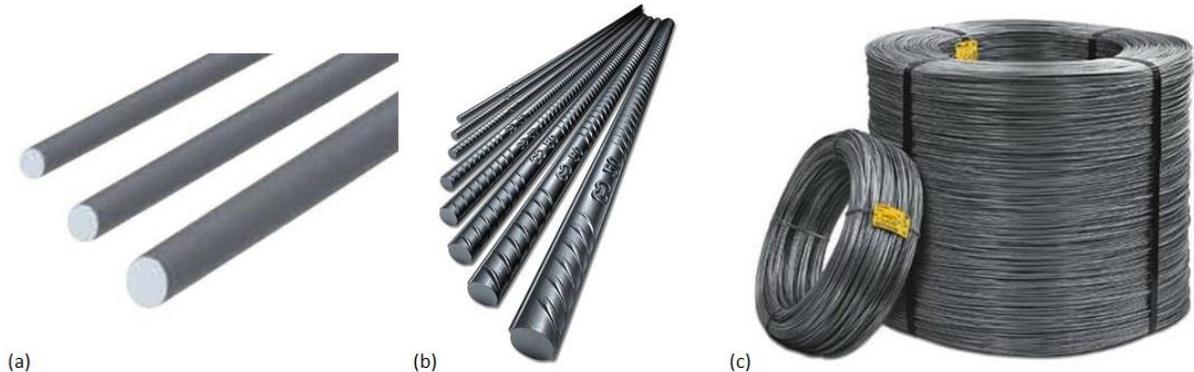
Em relação às características geométricas, as barras da categoria CA-50 são providas de nervuras oblíquas e as da categoria CA-25 devem possuir superfície lisa, desprovida de qualquer tipo de nervura ou entalhes. Os fios de aço da categoria CA-60 podem ser lisos, entalhados ou nervurados. Na Figura 1 são mostradas barras e fios de aço.

Figura 1 — Barras e fios de aço: a) CA – 25; b) CA - 50 e c) CA - 60

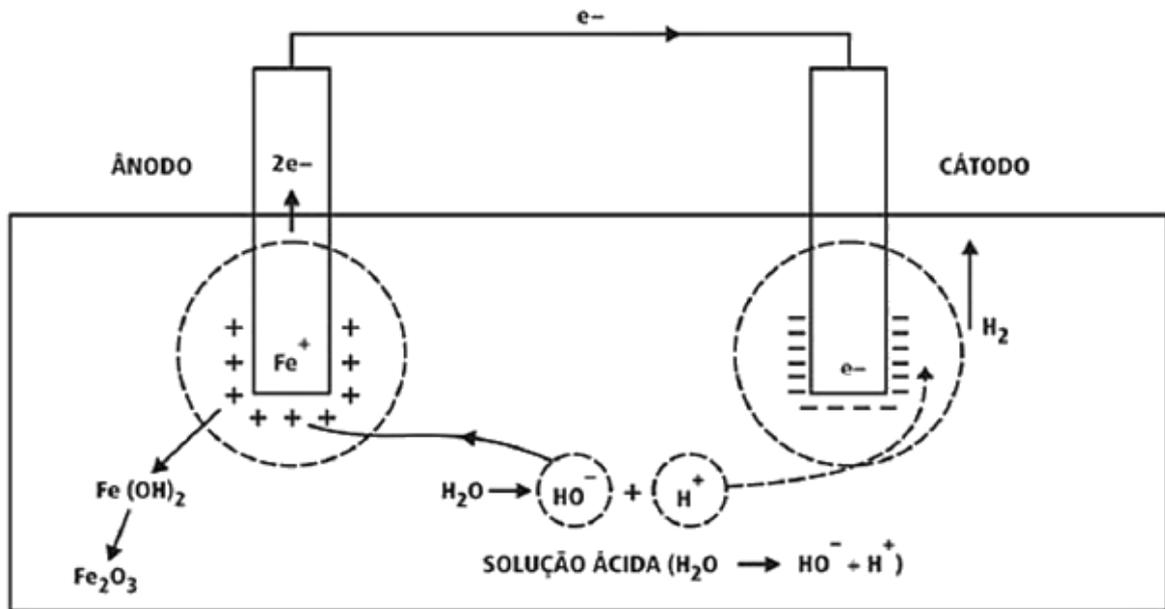
A corrosão em meio ácido geralmente é estabelecida pelo emprego de dois metais diferentes (Figura 2). Nesse meio ácido ocorre a ionização da água no qual os íons H^+ dirigem-se ao cátodo, onde ocorre sua neutralização, formando em seguida H_2 . Os íons $(OH)^-$ dirigem-se ao anodo, onde reagem com os íons de Fe^{++} solubilizados, formando o $Fe(OH)_2$, que por reações forma a ferrugem, que é constituída basicamente de Fe_2O_3 (FUSCO, 2008).

Figura 2 — Mecanismo de corrosão de metais diferentes ou concentrações eletrolíticas diferentes.

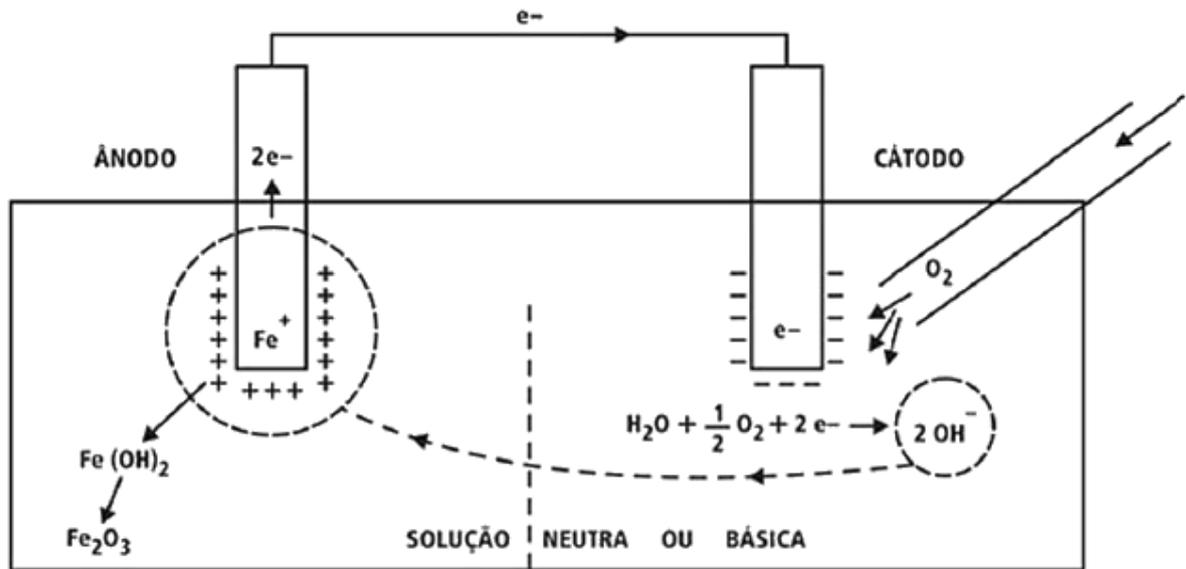
O mecanismo de corrosão em meio alcalino está mostrado na Figura 3. A reação catódica que ocorre pode ser descrita pela equação 2. No meio alcalino não ocorre a formação de íons H^+ . Devido à oxidação do metal, ocorre no cátodo a formação de íons hidroxila $(OH)^-$, que se dirigem ao ânodo, produzindo o Fe_2O_3 (FUSCO, 2008).

Figura 3 — Mecanismo de oxigenação diferente.

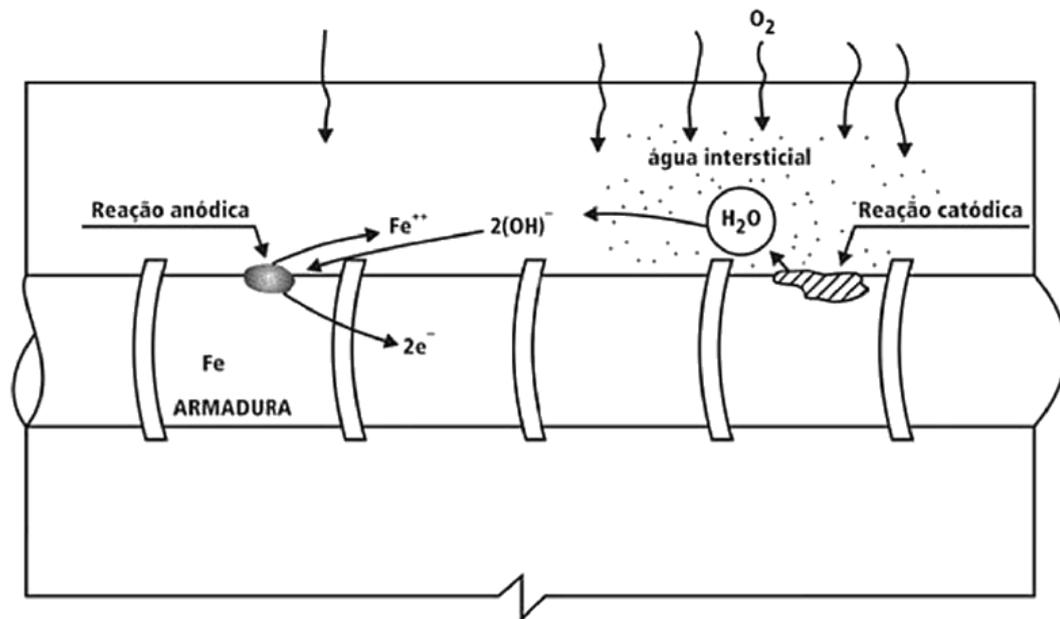
O processo de corrosão só ocorre com a presença simultânea de água e oxigênio. Portanto, não haverá corrosão se o concreto estiver totalmente seco ou totalmente saturado. Na Figura 4 é mostrado um esquema da corrosão decorrente da formação de macropilhas eletrolíticas. Pode-se observar que na mesma barra de aço, um trecho pode apresentar um comportamento anódico e, outro, um comportamento catódico (FUSCO, 2008).

Figura 4 — Corrosão decorrente da formação de micropilhas

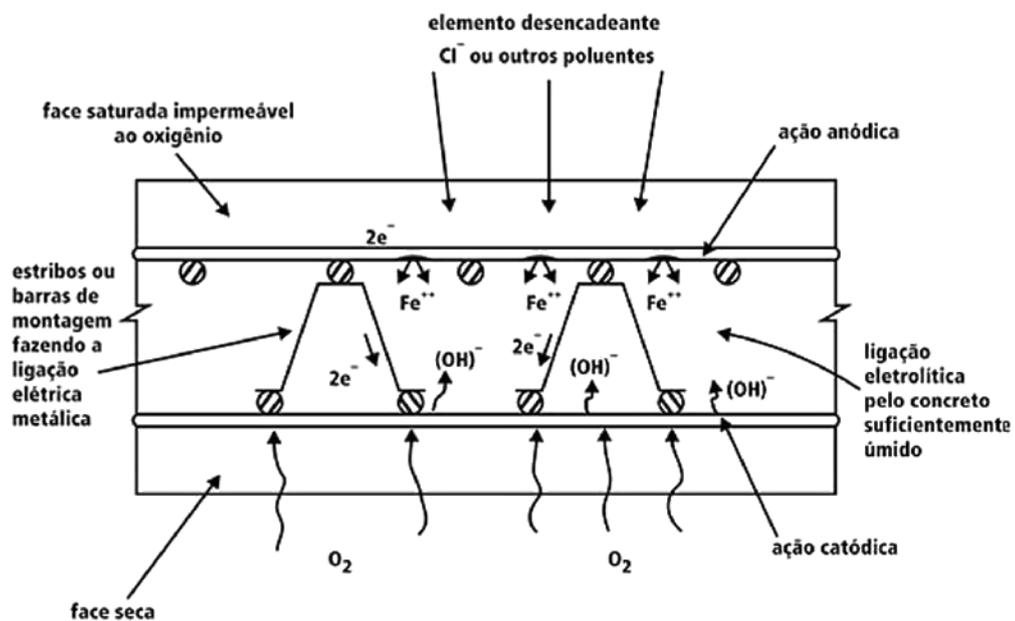
Porém, pode ocorrer a formação de macropilhas (Figura 5), na qual toda armadura de uma das faces da peça tem comportamento anódico, e a armadura da outra face tem comportamento catódico. Essa situação pode ocorrer quando partes da estrutura estão sujeitas ao intemperismo e outras partes estão protegidas (FUSCO, 2008).

Figura 5 — Corrosão decorrente da formação de macropilhas.

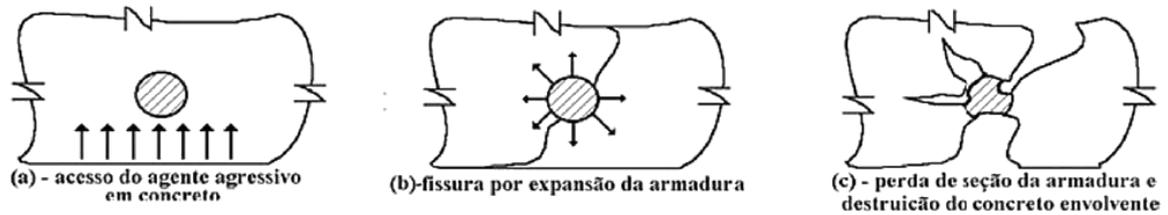
A corrosão das armaduras é um processo que ocorre da periferia para o seu interior, onde ocorre a troca de seção de aço resistente por ferrugem, sendo o primeiro aspecto patológico da corrosão, o qual acarreta a diminuição da capacidade resistente da armadura, levando à diminuição da área de aço. Associada a essa troca há o surgimento de outros mecanismos de degradação da estrutura, como é mostrado na Figura 6 (SOUZA; RIPPER, 1998)

Figura 6 — Fases de instalação do processo de corrosão em um barra de aço

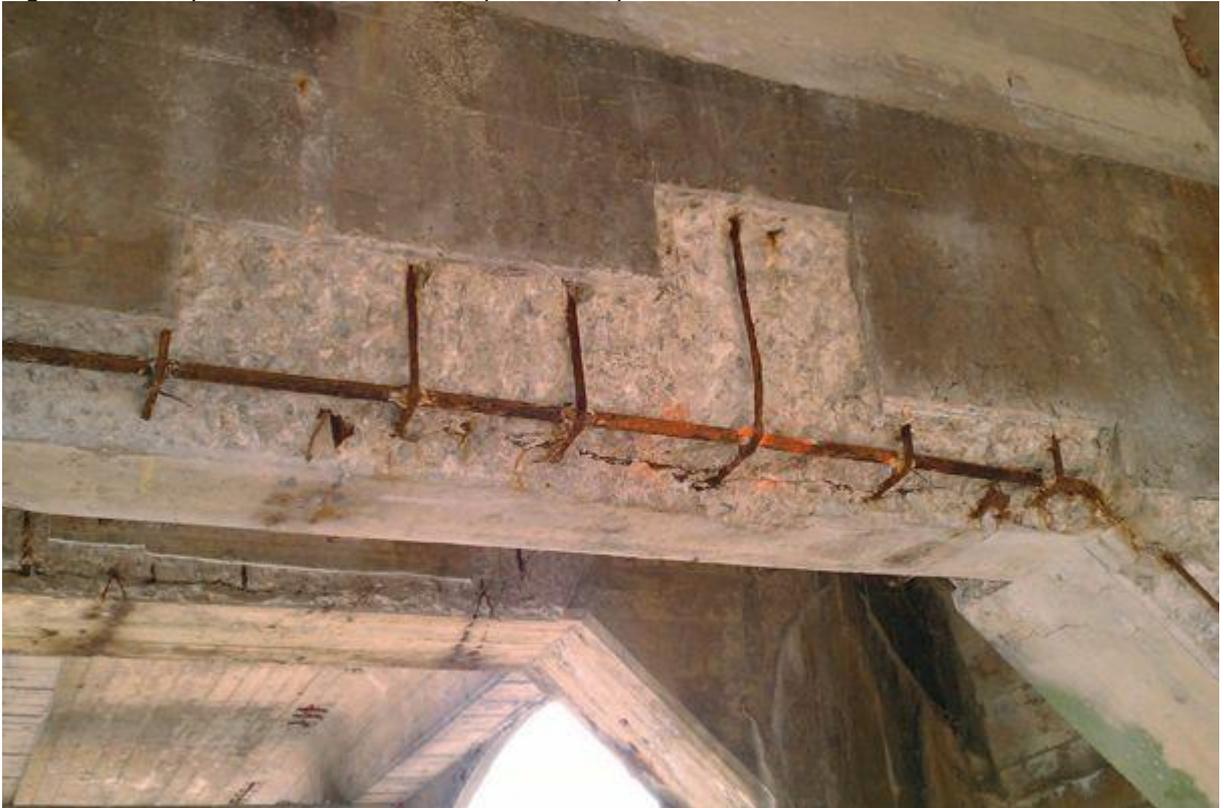
Na Figura 7 é mostrado o deslocamento do concreto ocasionado pela corrosão da armadura, devido ao produto de corrosão gerado, que possui volume maior que o metal original.

Figura 7 — Deslocamento do concreto provocado pela corrosão da armadura.

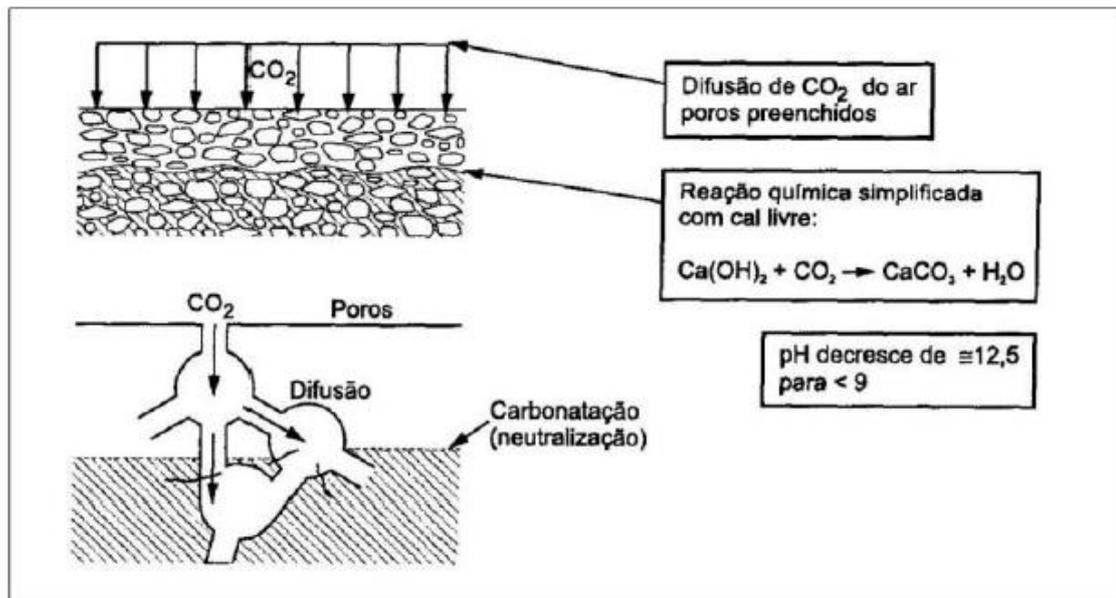
O processo físico ocorre pelo processo de difusão do CO_2 na rede de poros, e o processo químico é decorrente da reação desse CO_2 com o CH e outros sólidos carbonatáveis, como hidróxido de sódio (NaOH) e hidróxido de potássio (KOH). O principal efeito da carbonatação é a redução do pH do concreto, que passa de valores acima de 12,5 para valores inferiores a 9, devido a transformação do hidróxido de cálcio (Ca(OH)_2) em carbonato de cálcio (CaCO_3). Na Figura 8 é apresentado esquematicamente o fenômeno de carbonatação, o qual ocorre a partir da superfície, pode-se dividir esse processo em duas zonas distintas, uma possui o pH superior a 12 e a outra um pH inferior a 9, entre essas duas zonas há uma zona intermediária denominada zona de neutralização (MAZZA, 2015).

Figura 8 — Esquemática do fenômeno da carbonatação.

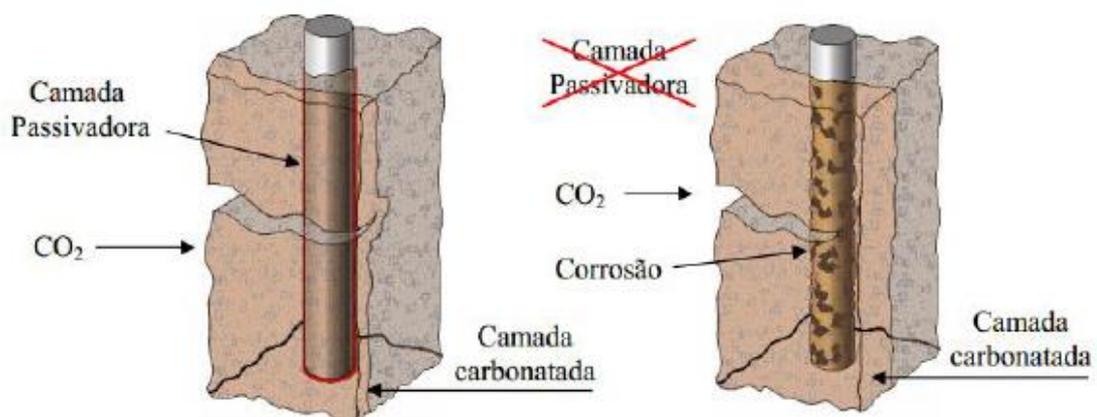
Caso essa redução da alcalinidade atinja a armadura, pode levar a despassivação, deixando o aço desprotegido e susceptível a corrosão. Na Figura 9 é mostrado o avanço da frente de carbonatação que ocorre a medida que o consumo de $\text{Ca}(\text{OH})_2$ aumenta, podendo iniciar o processo de corrosão da armadura devido à sua despassivação (MAZZA, 2015).

Figura 9 — Representação do avanço da frente de carbonatação

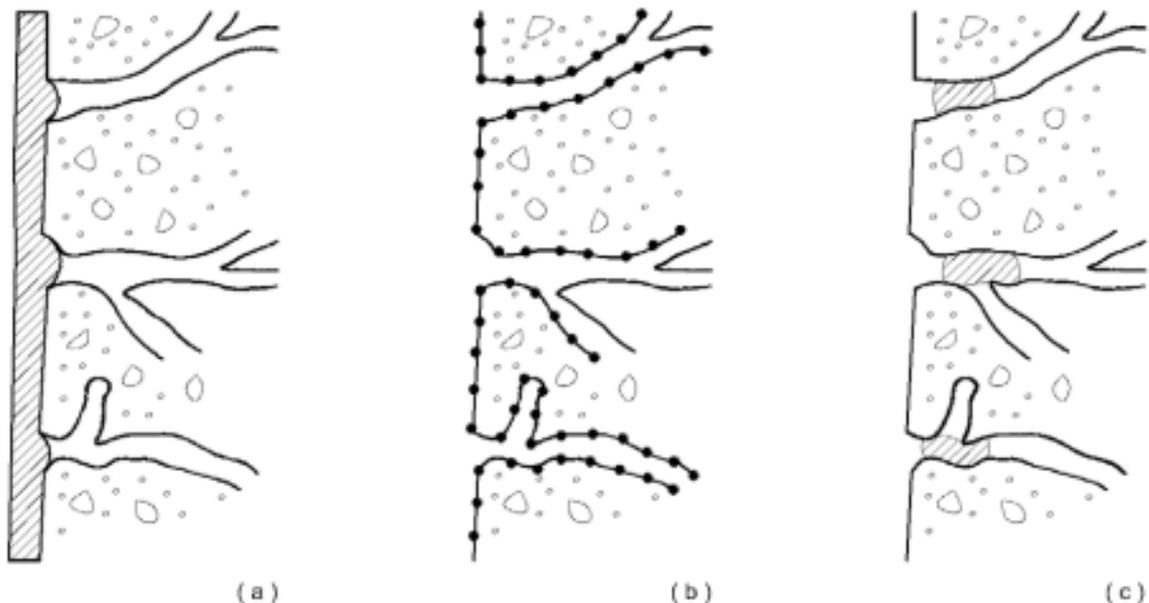
Os tratamentos superficiais sobre o concreto têm como objetivo dificultar a entrada de agentes agressivos no seu interior, mas ainda permitindo que ocorra a saída de vapor de água (MEIRA, 2017). Na Figura 10 pode-se observar três tipos de tratamentos superficiais.

Figura 10 — Tipos de tratamentos superficiais: (a) pinturas e selantes, (b) hidrofugantes, (c) bloqueadores de poros

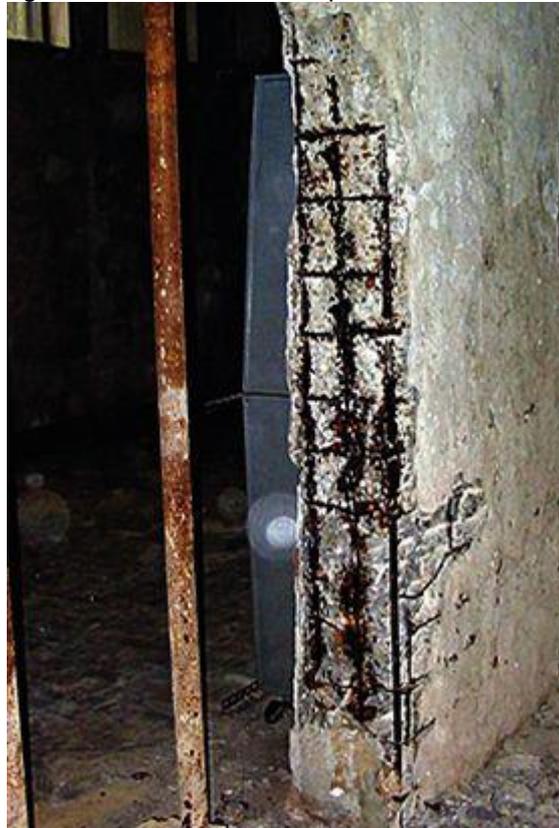
Na Figura 11 é mostrada a corrosão de um pilar de um edifício com cerca de 30 anos. É possível observar que o pilar apresenta elevada deterioração devido ao

comprometimento do concreto e das armaduras. Esses danos foram causados por um conjunto de fatores, como falhas na concretagem, cobrimento da armadura com espessura inferior à indicada, infiltrações e choque mecânicos (provocados por batidas de carros). Como procedimento de recuperação foi realizado o escoramento da estrutura e para remoção do concreto deteriorado foi removido para se conseguir o acesso a armadura. Nos trechos mais comprometidos a armadura teve que ser substituída, enquanto que nos demais trechos foi realizada a remoção da camada corroída e aplicado um inibidor de corrosão. Foi utilizado um adesivo estrutural de resina epóxi como ponte de aderência entre o concreto existente e o novo. Além dessa recuperação, foi feito o reforço da estrutura com lâminas de fibra de carbono, como é mostrado na Figura 12 (SACHS, 2015).

Figura 11 — Danos em um pilar.

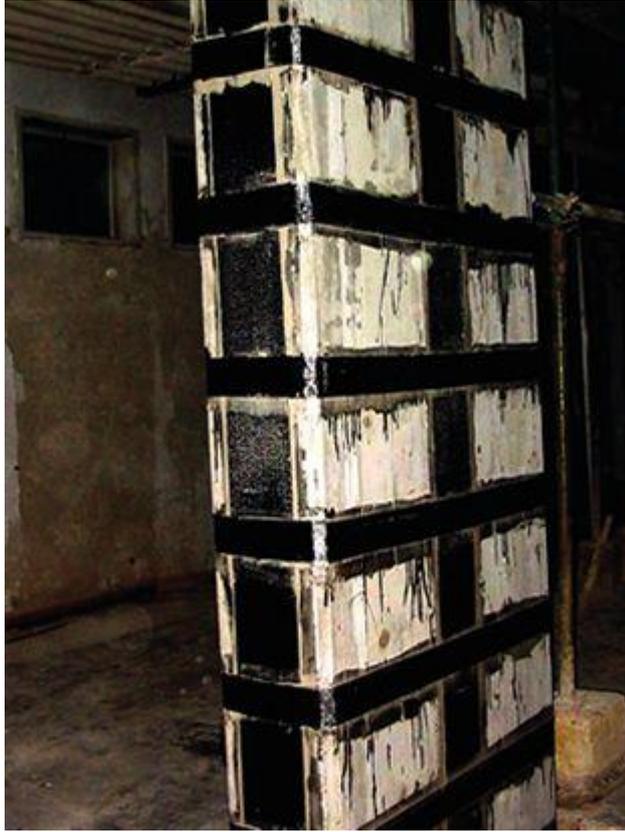
Figura 12 — Colagem das lâminas de compósito de fibra de carbono
