**AVALIAÇÃO DA CORROSÃO INTERGRANULAR DA LIGA DE ALUMÍNIO  
7050-T7451 INFLUENCIADA PELO FLUIDO DE CORTE À BASE DE ÓLEO  
DE PINHÃO-MANSO - *JATROPHA CURCAS***

TRABALHO DE CONCLUSÃO DE CURSO

LONDRINA  
2015

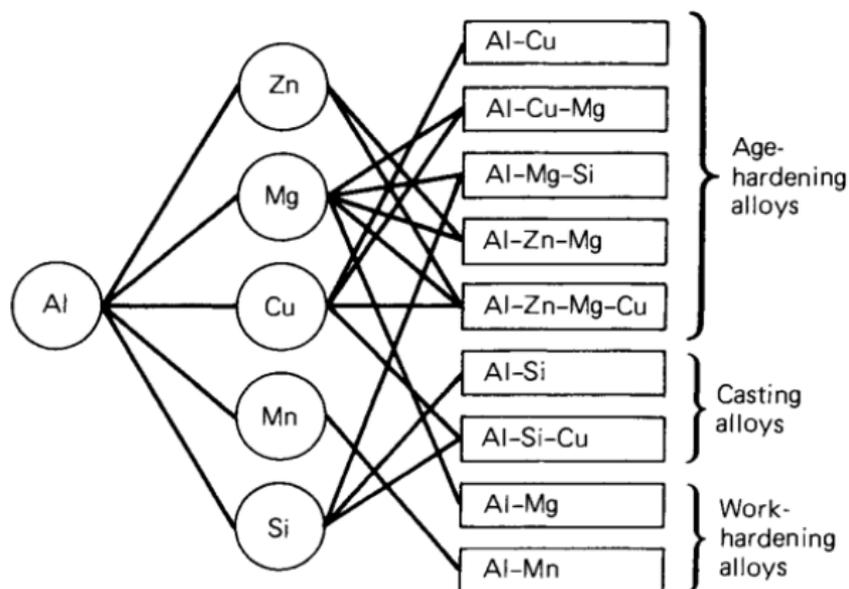
Algumas das famílias de ligas de alumínio mais utilizadas e suas principais características são mostradas na **Figura 1**.

**Figura 1: Principais ligas de alumínio. Fonte: Brandt, J. L., 1984 (STARKE e STALEY, 1996).**

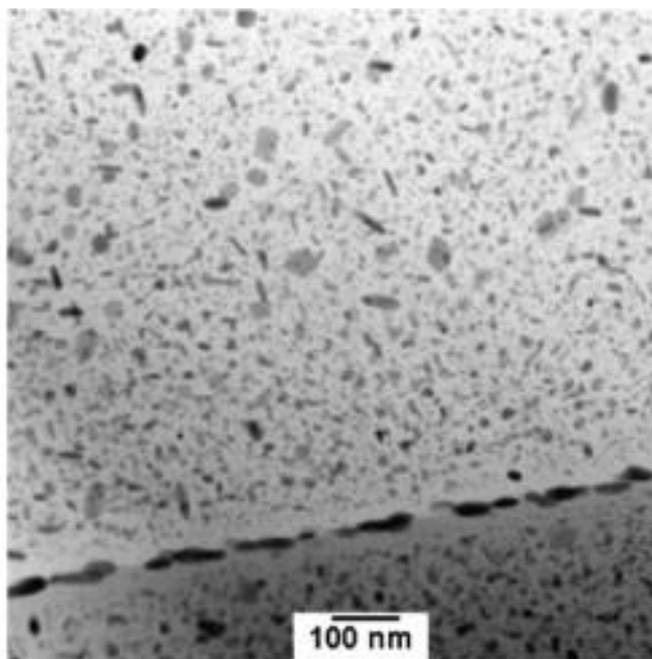
Precipitados de 50 nm são observados nos contornos de grão, já dentro do grão a maioria tem tamanho menor que 20 nm. Outros, morfologicamente diferentes, têm comprimento de 20 nm e apenas 4 nm de espessura. Fases de  $MgZn_2$  também são identificadas (CARDOSO, TRAVESSA, *et al.*, 2012).

**Figura 2 - Microestrutura da liga AA7050-T7451.**  
Fonte: <http://dx.doi.org/10.1590/S1516-14392012005000105>.

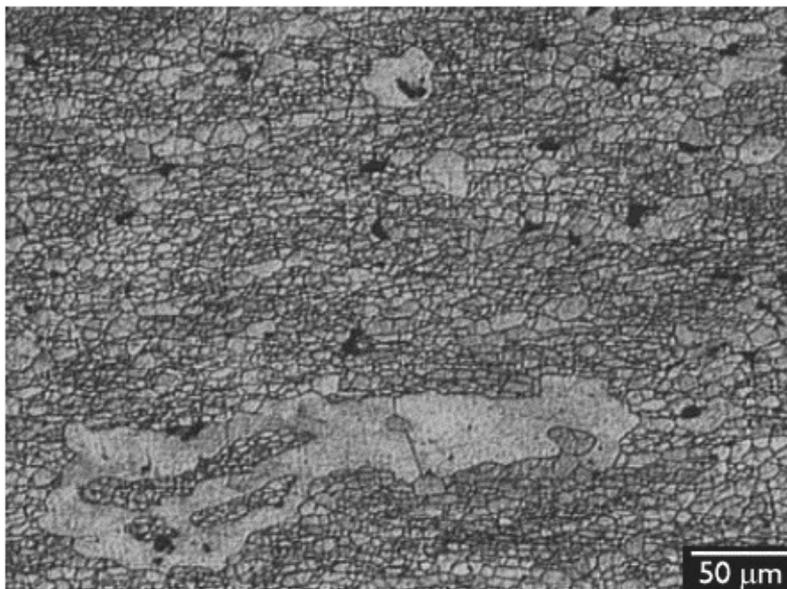
Já na **Figura 3** temos uma microscopia óptica da liga 7050-T7451 com boa visibilidade dos seus contornos de grão bem como as diferentes fases, revelada pelo ataque químico com reagente  $(NH_4)_2S_2O_8$ , sendo composta por pequenos grãos recristalizados e outros maiores, coalescidos, e de forma alongada, provenientes do processo de laminação. As regiões de cores mais escuras representa as partículas intermetálicas (IMs), como  $Al_7Cu_2Fe$  e  $Mg_2Si$  (ROSSINO, ASHIUCHI, *et al.*)

**Figura 3 - Microestrutura da liga AA7050-T7451. Fonte: (ROSSINO, ASHIUCHI, *et al.*)**

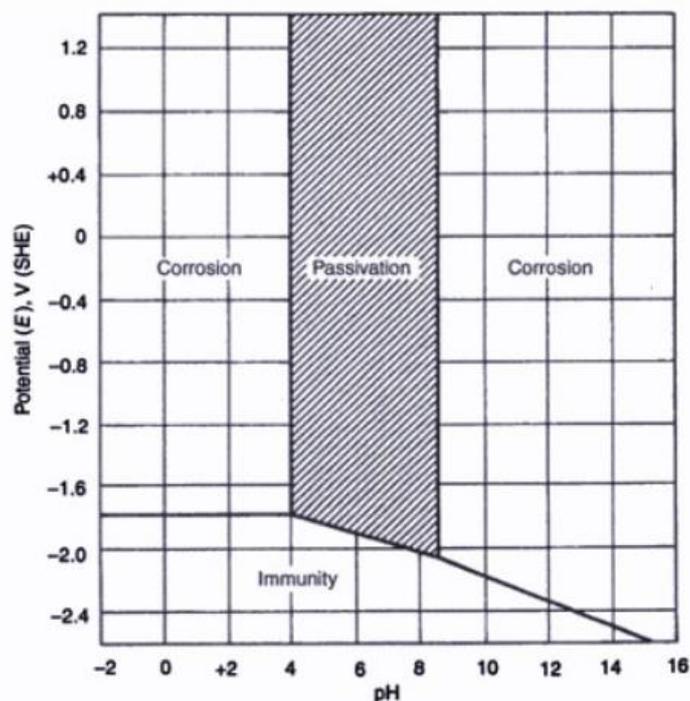
A passividade da camada que está sobre o alumínio metálico é descrita pelo Diagrama de Pourbaix, mostrado na **Figura 4**. No gráfico são delimitadas as regiões de corrosão/passividade por meio do potencial (E) em função do potencial hidrogeniônico. Pelo diagrama, é possível afirmar que a

estabilidade termodinâmica da camada passiva acontece nos valores de pH entre 4 e 8,5. Assim, haverá a corrosão da camada passivadora, e posteriormente do alumínio, em meios muito ácidos ou muito básicos. Devido a essa susceptibilidade de desestabilização, tanto em pH muito alto ou muito baixo, afirma-se que esta camada se trata de uma material anfótero, fornecendo um norteamento para possíveis aplicações (FERRARI, 2011).

**Figura 4:** Diagrama de Pourbaix do alumínio. Potencial (V/EPH) versus pH a 25 °C, assumindo uma camada passiva de alumínio composta pelo  $\text{Al}_2\text{O}_3 \cdot 3\text{H}_2\text{O}$ . Fonte (FERRARI, 2011)

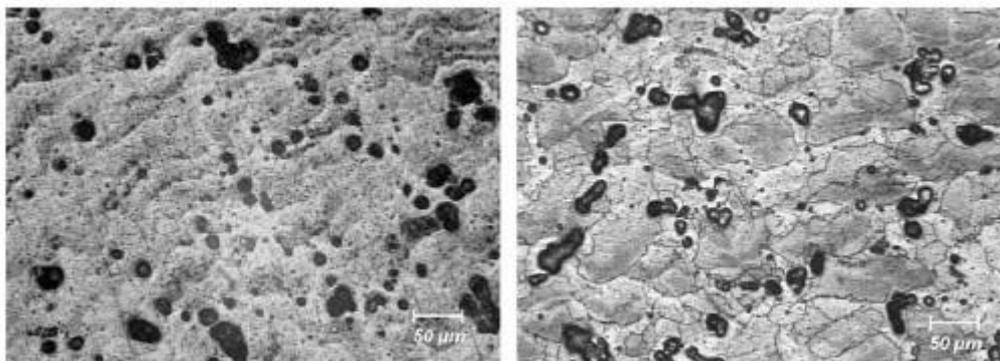
Nas liga de alumínio o aspecto da corrosão por pite é representado pela **Figura 5**. A amostra representa uma liga de alumínio da série 7xxx com tratamento térmico T73 exposta por 72 horas em solução de NaCl 0,1M.

**Figura 5 - Aspecto da corrosão por pite em amostras de alumínio em 0,1M NaCl por 72 horas. Fonte: S. De et al - Corrosion Science 52 (2010) 1818-1823**

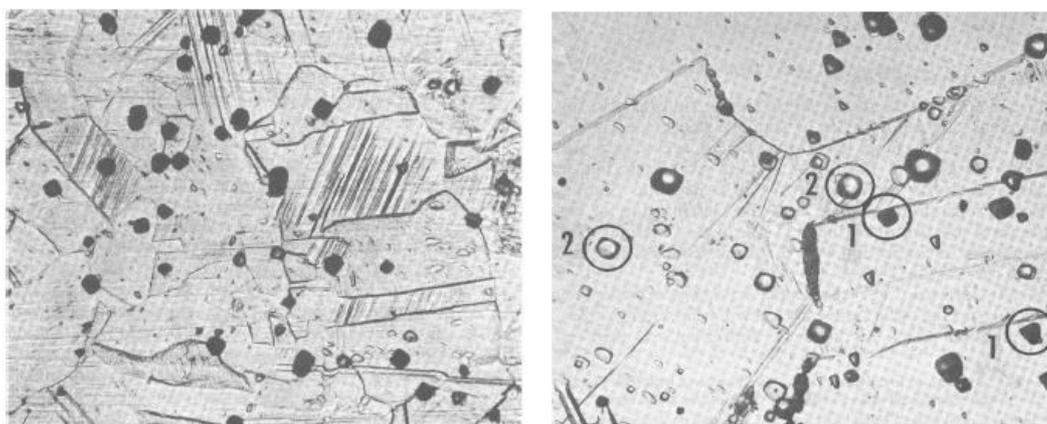
Devido aos IMs nos contornos de grão a corrosão pode ser do tipo “mista”, ou seja, há formação de pites juntamente à corrosão intergranular. Conhecido como *End grain pits*, ou “pites profundos”, podem ter morfologia variada e sua presença acarreta em grandes danos à essa região. Quando ocorrem na matriz metálica, podem assumir formas diferentes, como mostrado na **Figura 6** (ALONSO-FALLEIROS, 2013).

**Figura 6 - *End grain pits* - Pites profundos nos contornos de grão (à esquerda) e diferentes tipos de pite (à direita): Fonte: (ALONSO-FALLEIROS, 2013).**

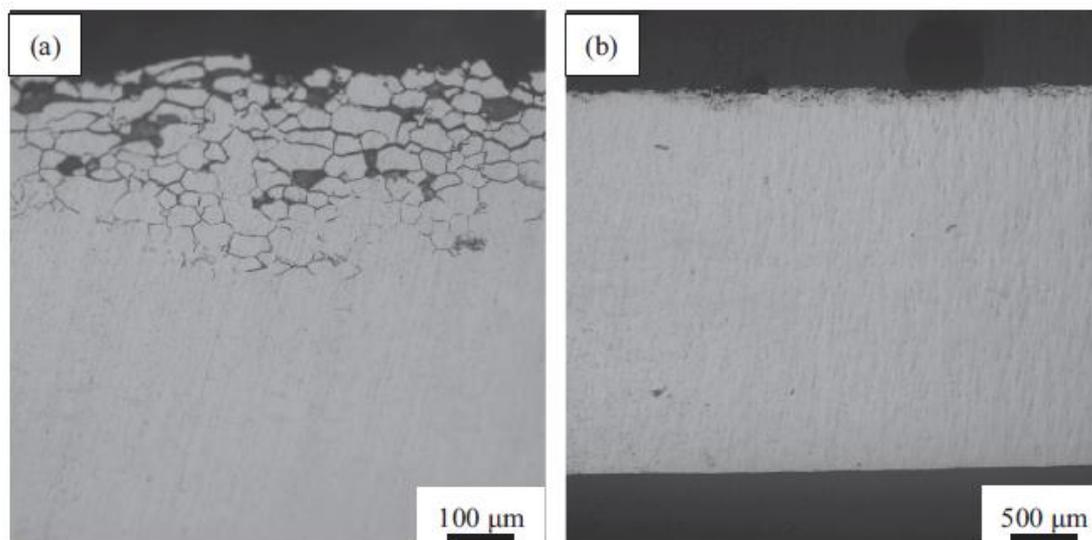
A **Figura 7** mostra como a corrosão age no contorno de grão fazendo com que haja, em alguns casos, separação entre o grão e a matriz.

**Figura 7 - Efeito da corrosão intergranular na liga Al-Cu-Mg-Ag: Aumento (a) 100 vezes, (b) 20 vezes. Fonte: X.Y. Liu et al. Journal of Alloys and Compounds 639 (2015) 263–267.**

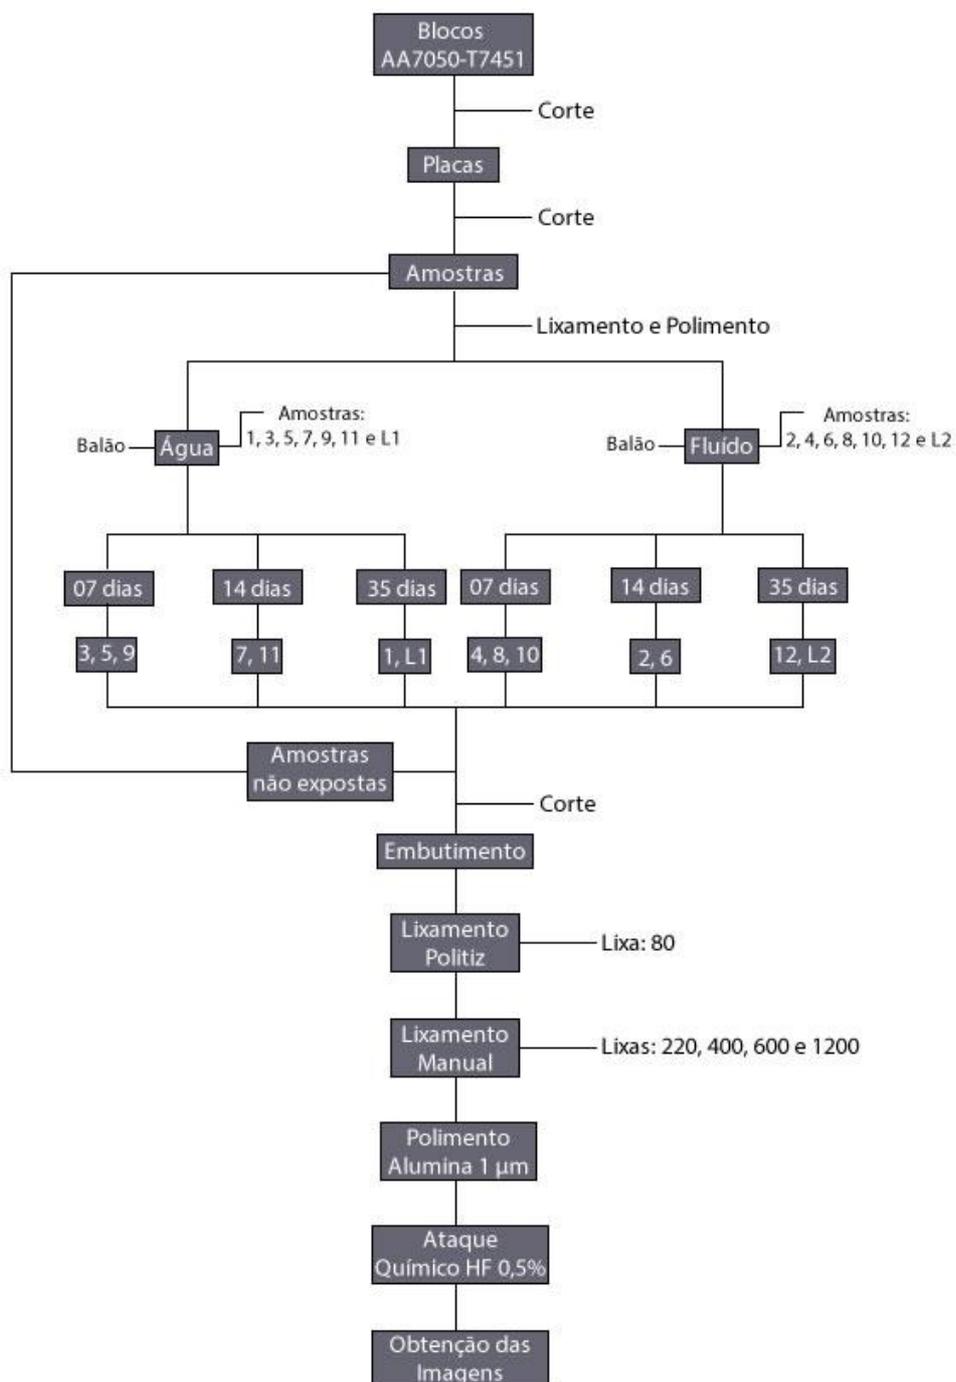
Para uma análise reduzida da metodologia, na **Figura 8** é apresentado um fluxograma com os passos realizados durante a execução do presente projeto.

**Figura 8 - Fluxograma do procedimento de realização do experimento.**  
 Fonte: Autoria própria.

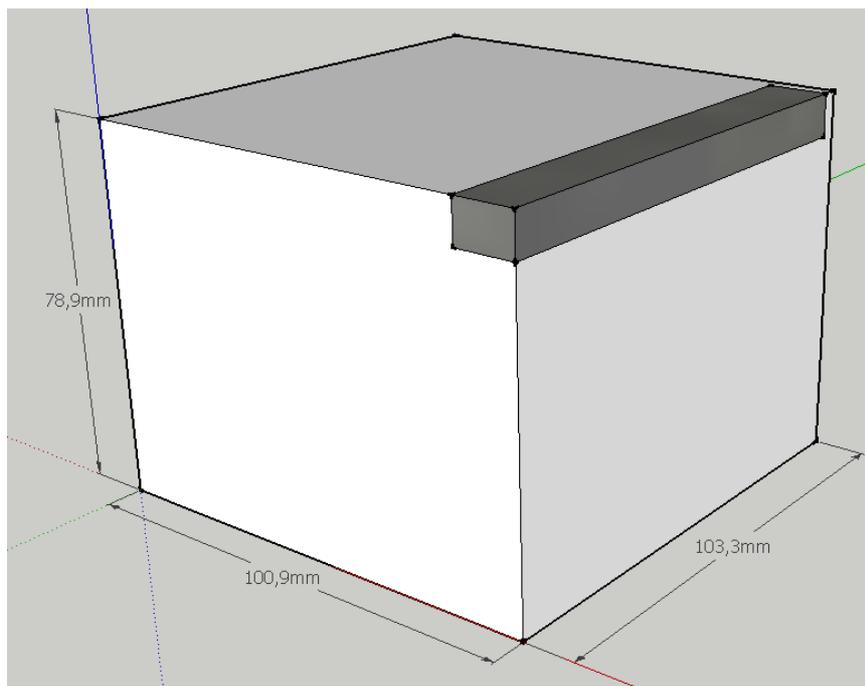
Inicialmente as amostras foram preparadas a partir de duas peça da liga AA7050-T7451 com dimensões de 100,9x103,3x78,9 mm referentes à largura, comprimento e altura respectivamente. As peças foram cortada em barras finas de 9,0 mm de espessura, 103,3 mm de comprimento e 12 mm de largura, como é mostrado na **Figura 9**.

**Figura 9 - Dimensões da peça de alumínio. Fonte: Autoria própria.**

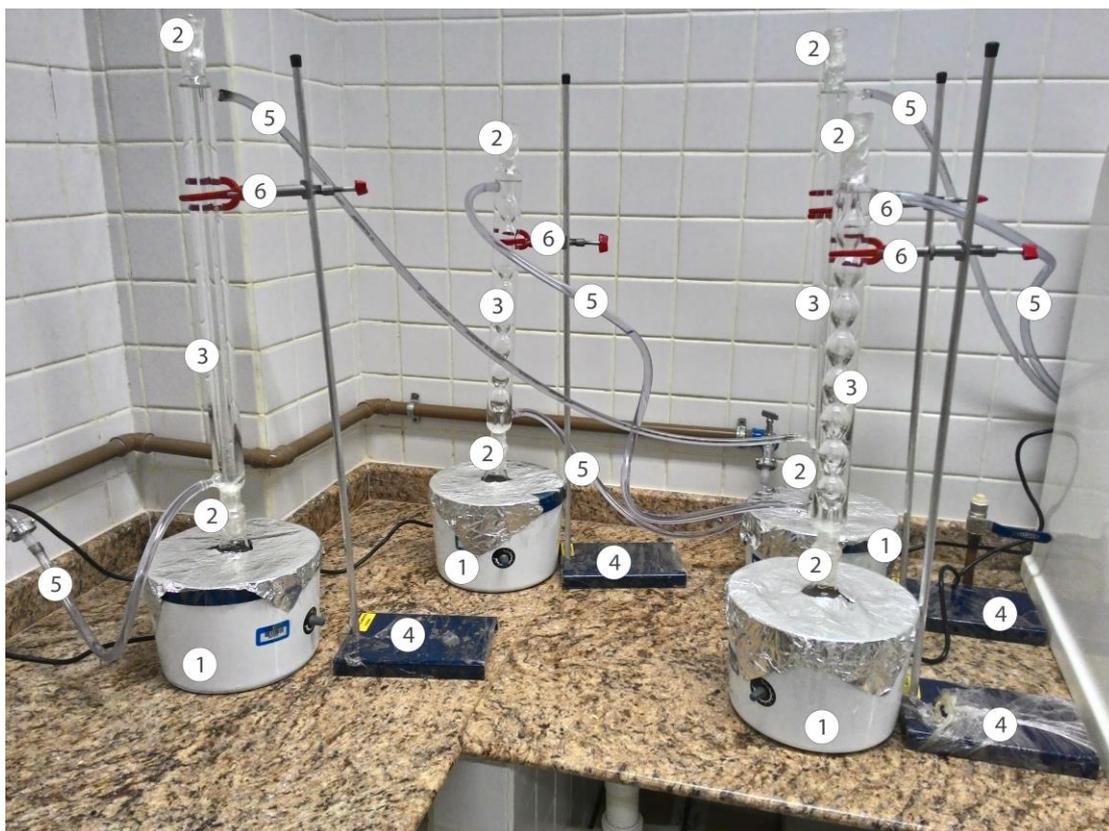
Para o aquecimento do sistema com todos os fluidos, foi estabelecido um valor nos controladores eletrônicos das mantas aquecedoras que possibilitassem uma temperatura de 95 °C, em média, tendo variação de 5° para mais e para menos.

Figura 10 - Sistema de refluxo para simulação de corrosão. Fonte: Autoria própria.

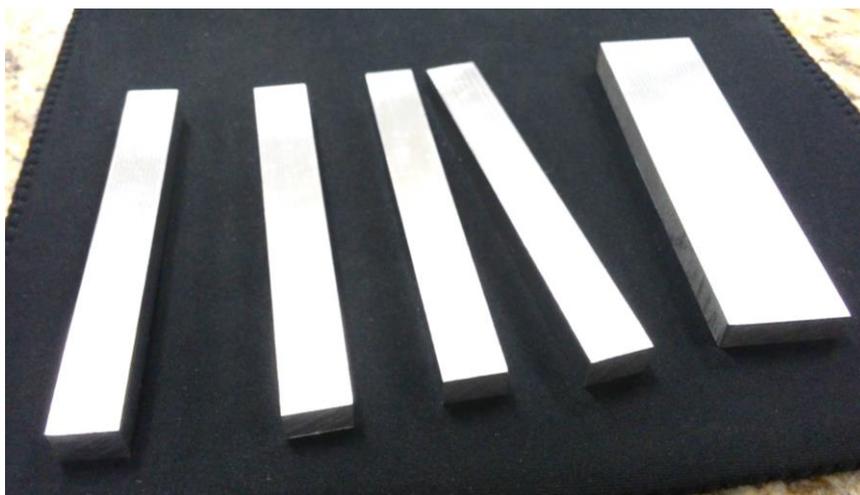
As amostras foram contadas a partir de um tarugo da liga de Al. Primeiramente, foram cortadas barras do tarugo, sempre no mesmo sentido, conforme é mostrado na **Figura 11**, e, depois, cada barra foi cortada em pequenas partes de 10,0x10,0x9,0 mm utilizando uma serra em arco. No total foram preparadas 12 amostras nas medidas citadas, com mostra a **Figura 12**.

Figura 11 - Barras pré corte das amostras. Fonte: Autorial própria.

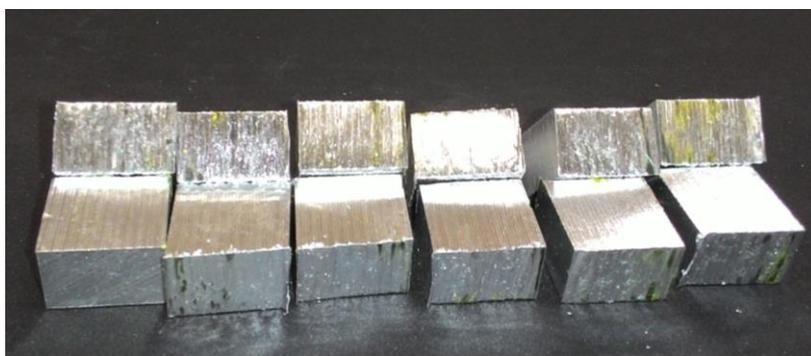
Figura 12 - 12 amostras após o corte. Fonte: Autorial própria.

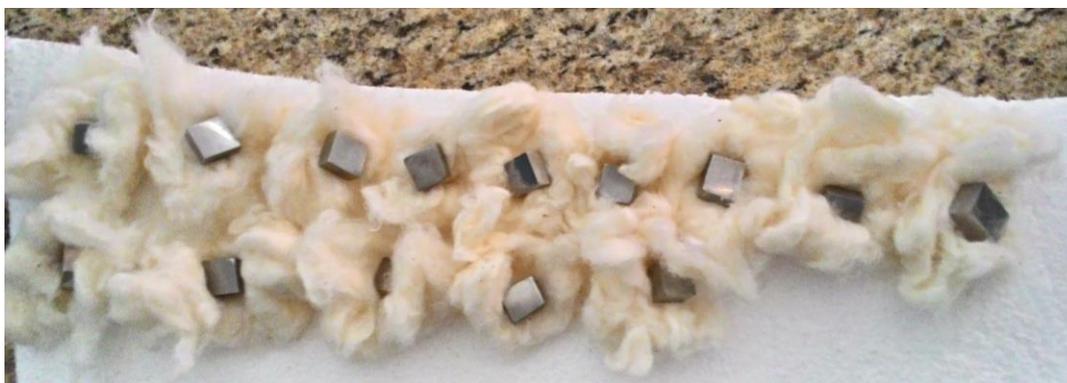
Cada pequena parte cortada do tarugo foi devidamente lixada e polida a fim de eliminar qualquer imperfeição que pudesse aumentar a susceptibilidade à corrosão em uma determinada região, como mostra a **Figura 13**. O procedimento de polimento e lixamento foi realizado para todas as amostras que foram submetidas à corrosão. A fim de numerar cada amostra foi utilizada uma retifica para fazer pequenas marcas em uma das superfícies da amostra que não seriam utilizadas para análise, como mostra a **Figura 14**.

Figura 13 - Amostras polidas e prontas para serem inseridas no sistema corrosivo. Fonte: Autorial própria.

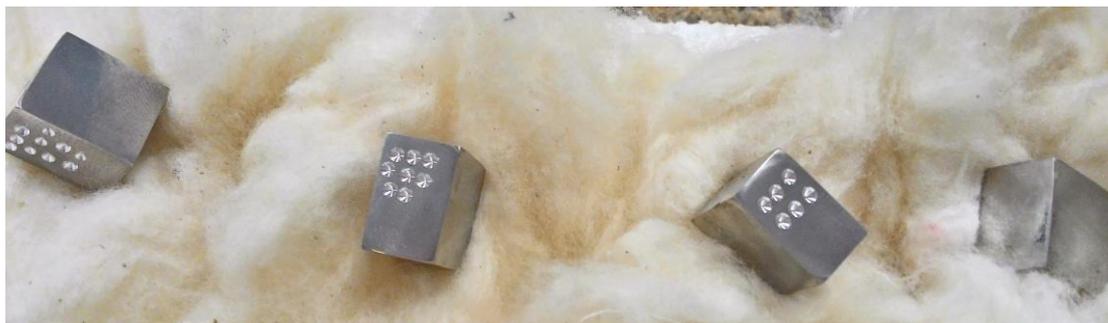
**Figura 14 - Amostra devidamente marcadas. Fonte: Autoria própria.**

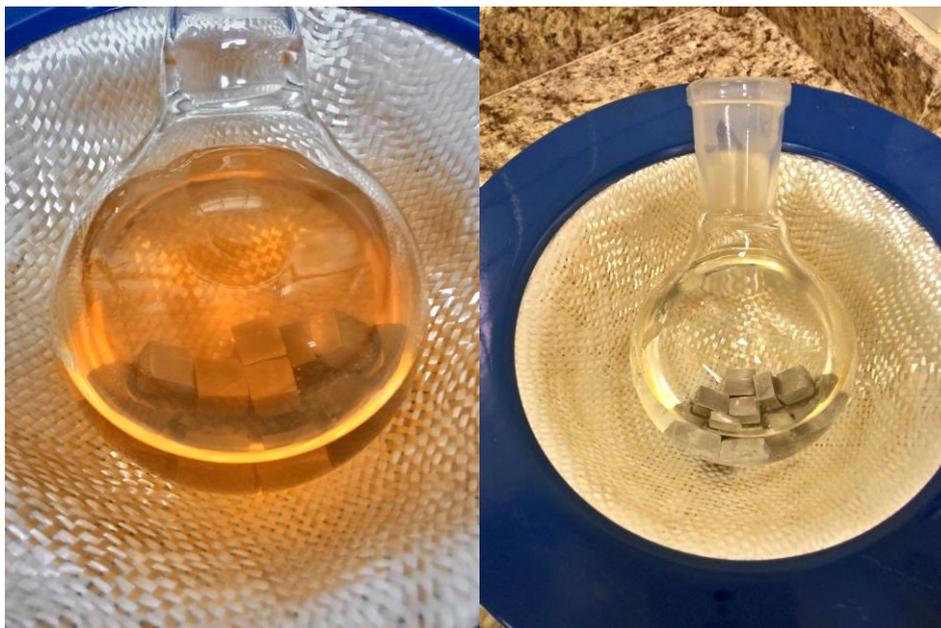
**Figura 15 – Seis amostras nos balões com fluido de corte, à esquerda, e seis amostras no balão com água, à direita. Fonte: Autorial própria.**

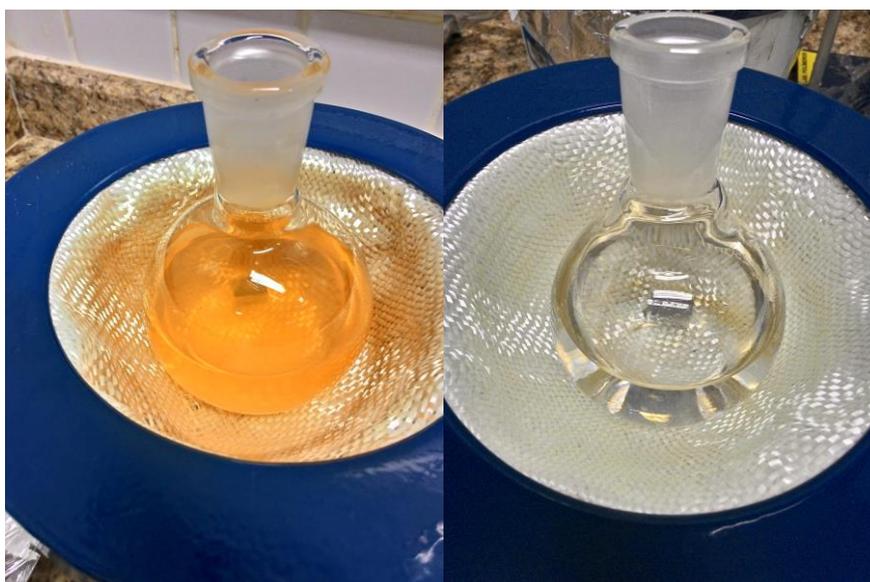
Após uma semana de funcionamento foi verificado junto à literatura que poderia de haver interferência na corrosão intergranular nas amostras que estavam em contato diretamente uma com as outras através do efeito de “Polarização Por Concentração”. Para averiguar esse efeito, e verificar sua influência, foi montado outro sistema constando apenas uma amostra dentro de cada balão, como mostra a **Figura 16**.

**Figura 16 - Uma amostra no balão com fluido e corte, a esquerda, e uma amostra no balão apenas com água, a direita. Fonte: Autorial própria.**

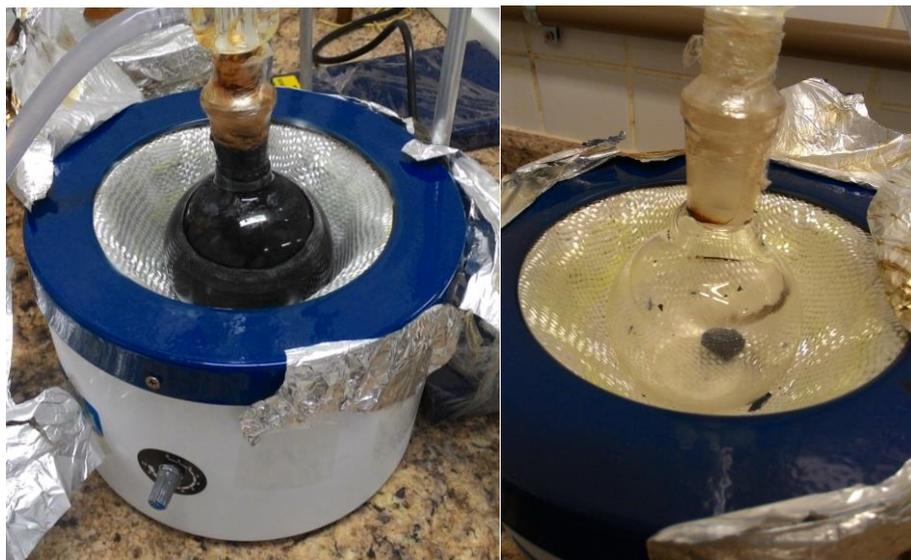
**Figura 17 - Avaria no equipamento. Fonte: Autoria própria.**

A **Figura 17** apresenta o resultado causado pelo superaquecimento. À esquerda houve degradação do fluido de corte e total preenchimento do balão por material orgânico carbonizado, e, à direita, como havia somente água, houve total evaporação da mesma. Mesmo após o problema, o cronograma de exposição das amostras ao fluido de corte foi cumprido.

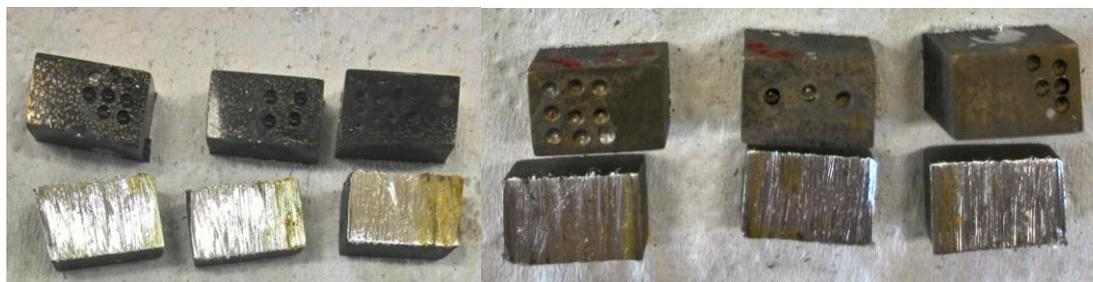
**Figura 18 - Amostras serradas em seção transversal após período de corrosão. Fonte: Autoria própria.**

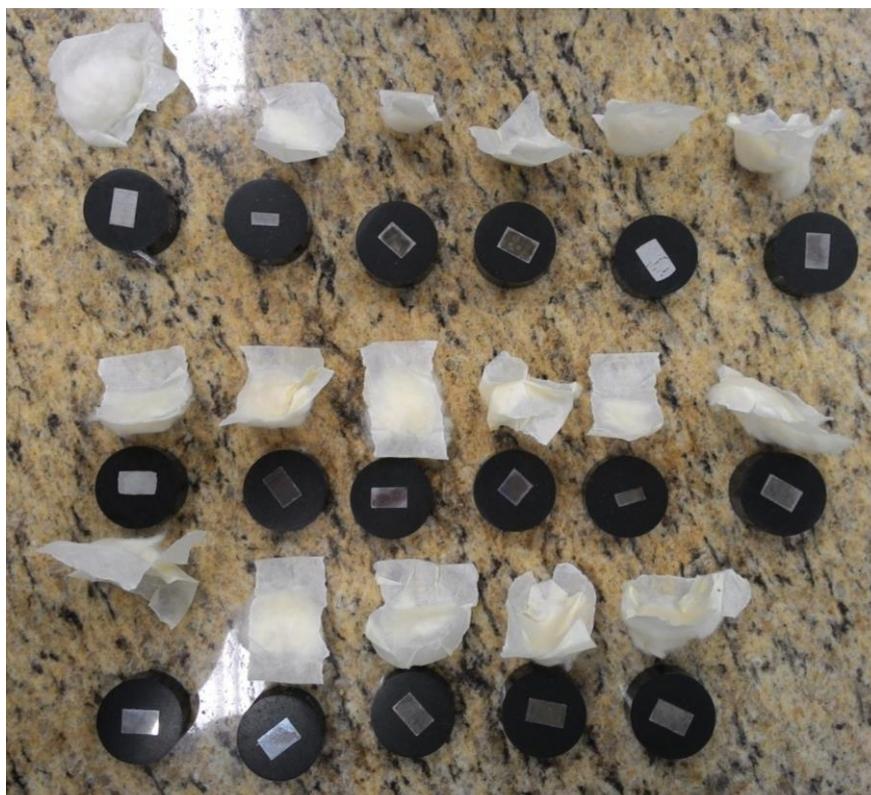
**Figura 19 - As 17 amostras após ataque químico. Fonte: Autoria própria.**

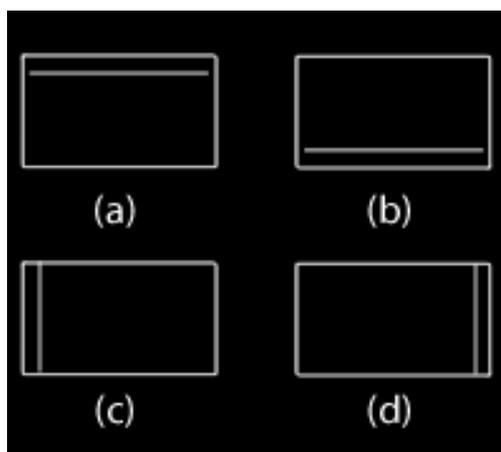
**Figura 20 - Sistema de referência para identificação da borda analisada: a) Superior, b) Inferior, c) Esquerda e d) Direita. Fonte: Autoria própria.**

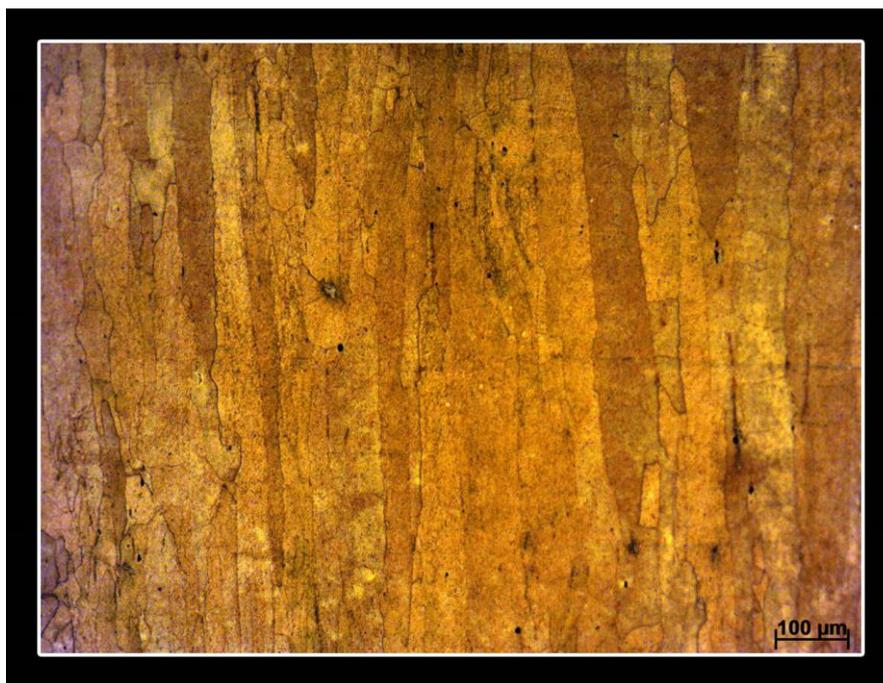
**Figura 21 - Grão alongados provenientes do processo de laminação da amostra 06F14. Fonte: Autoria própria.**

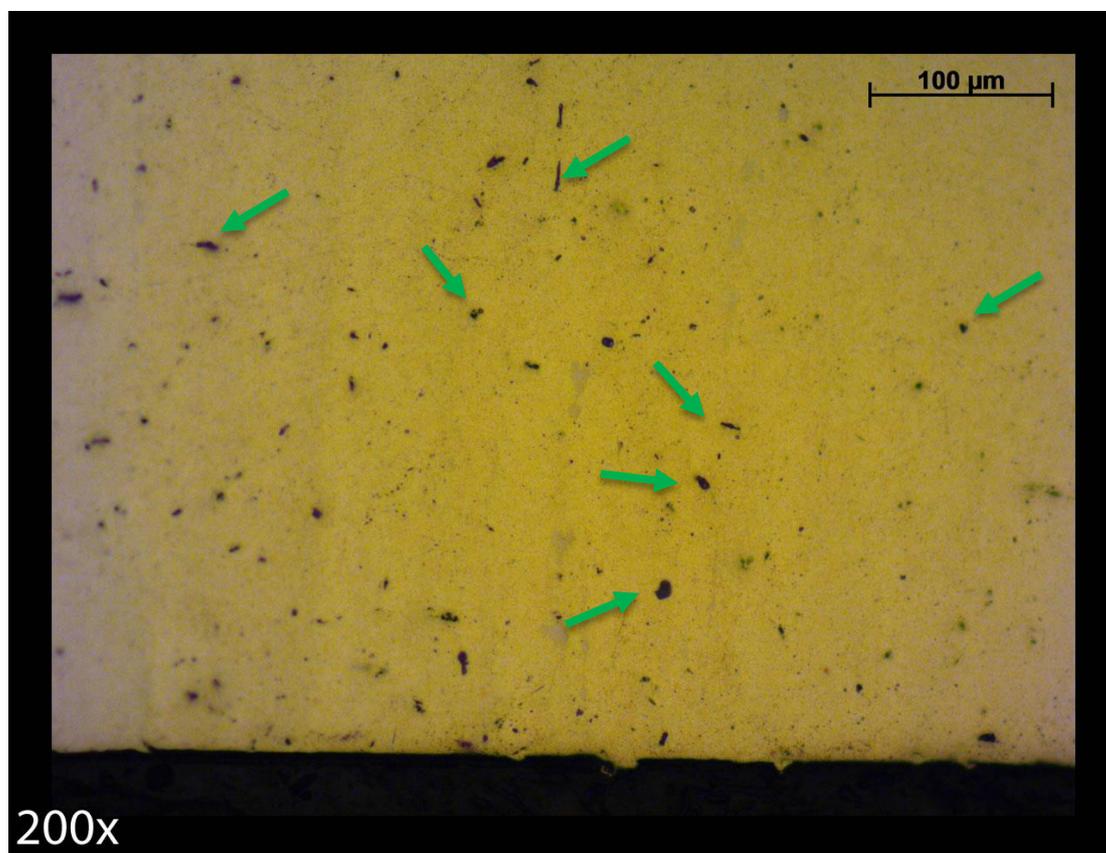
**Figura 22 - 07A14 - Amostra sem ataque químico. Aumento de 200 vezes. Fonte: Autoria própria.**

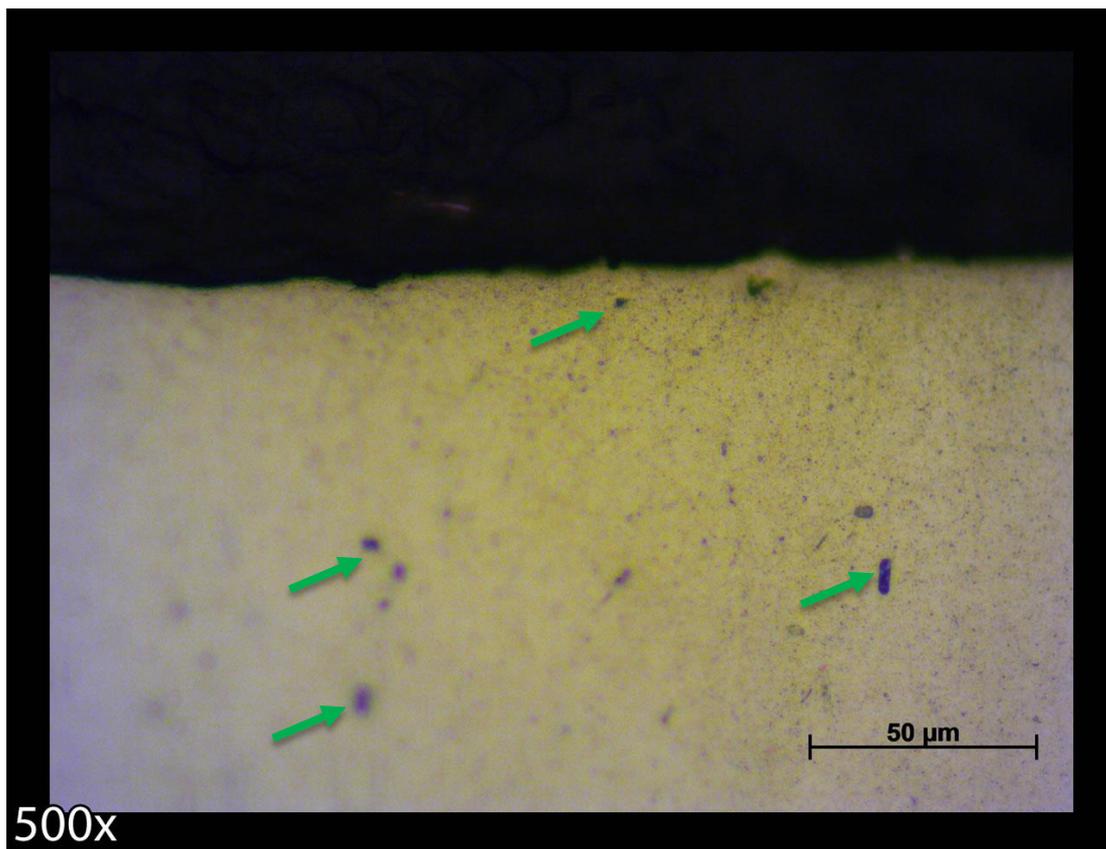
Figura 23 - 07A14 - Amostra sem ataque químico. Aumento de 500 vezes. Fonte: Autoria própria.

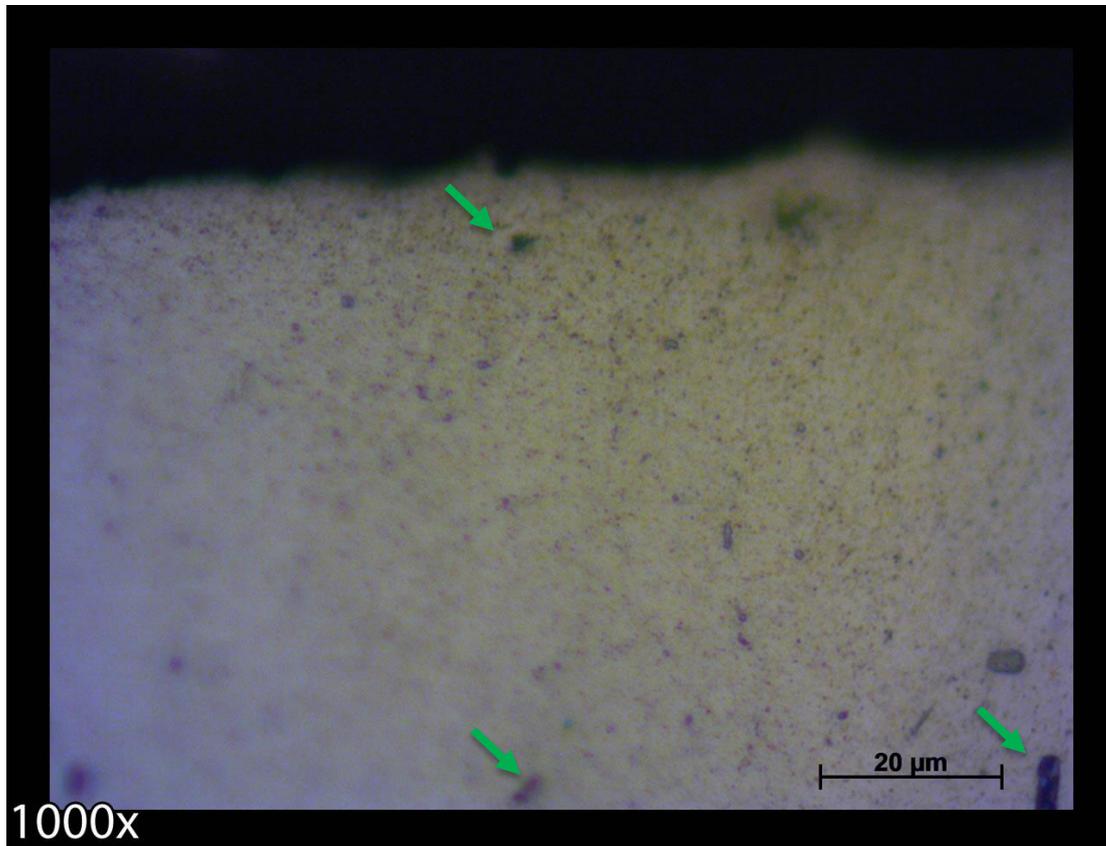
Figura 24 - 07A14 - Amostra sem ataque químico. Aumento de 1000 vezes. Fonte: Autoria própria.

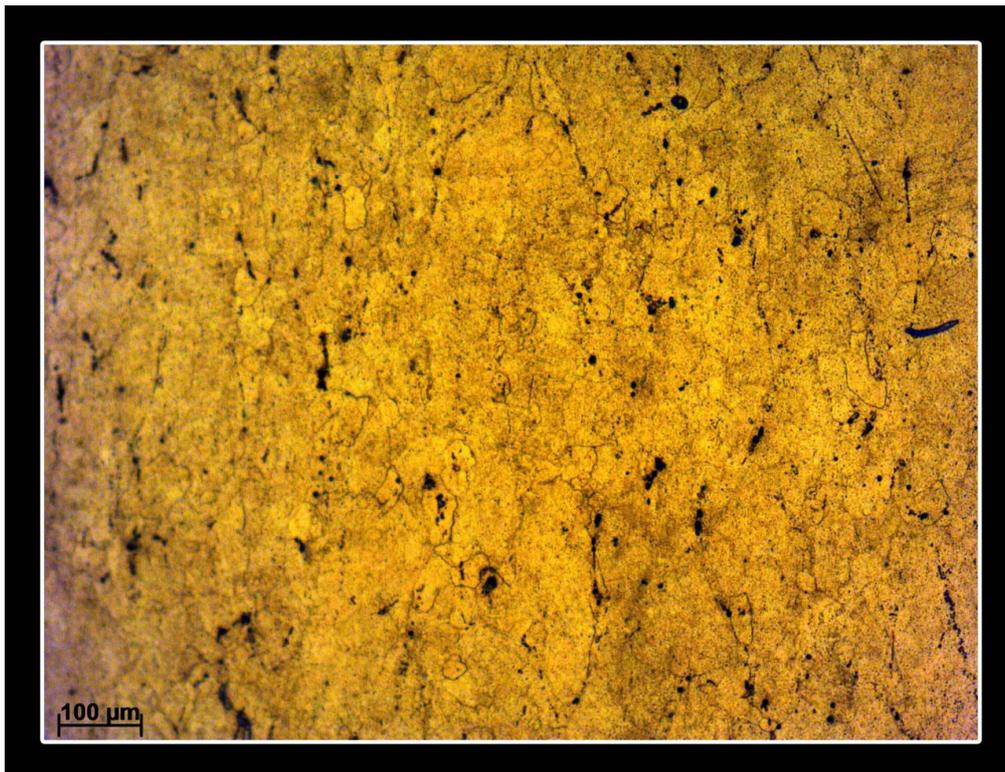
**Figura 25** –Microestrutura da amostra RE-00 – Região Central – Aumento de 100 vezes. Fonte: Autoria própria.

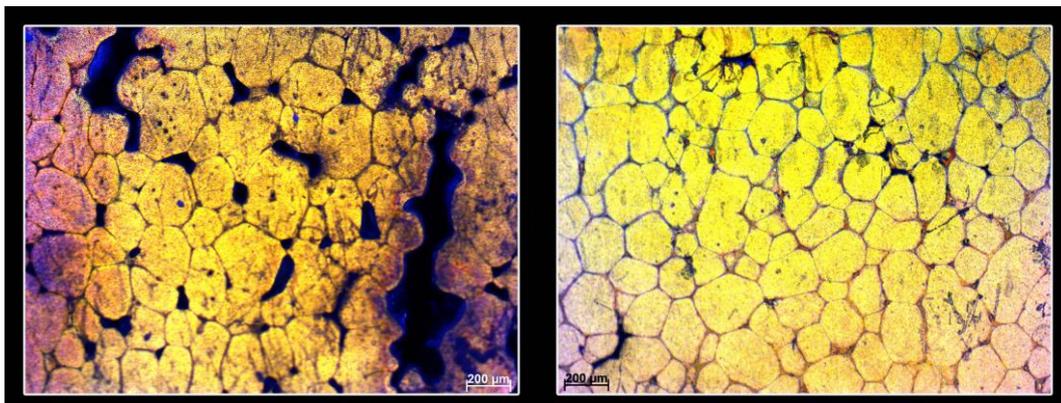
**Figura 54 –** Micrografias das amostra L1A35 (esquerda) e L2F35 (direita) – Falha no equipamento. Aquecimento até 450 °C. Aumento de 50 vezes. Fonte: Autoria própria.

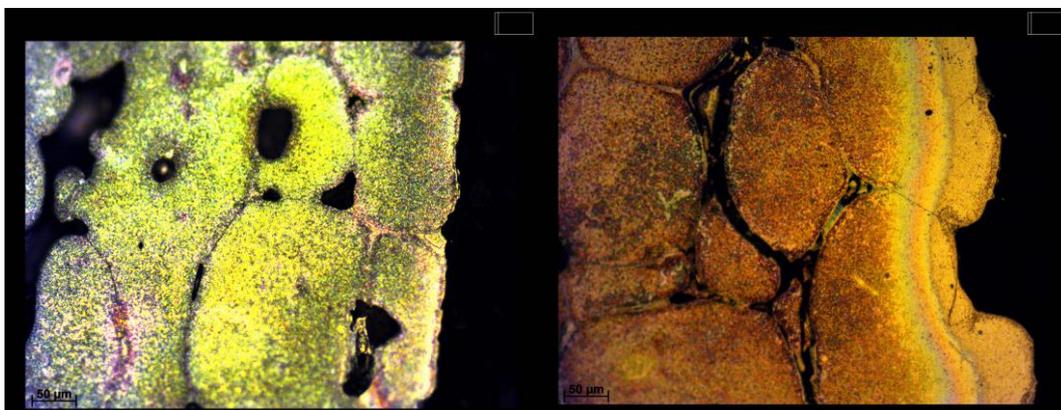
**Figura 55 -** Micrografia da amostra L1A35 (esquerda) e L2F35 (direita) –Borda Esquerda – Falha no equipamento. Aquecimento até 450 °C. Aumento de 200 vezes. Fonte: Autoria própria.

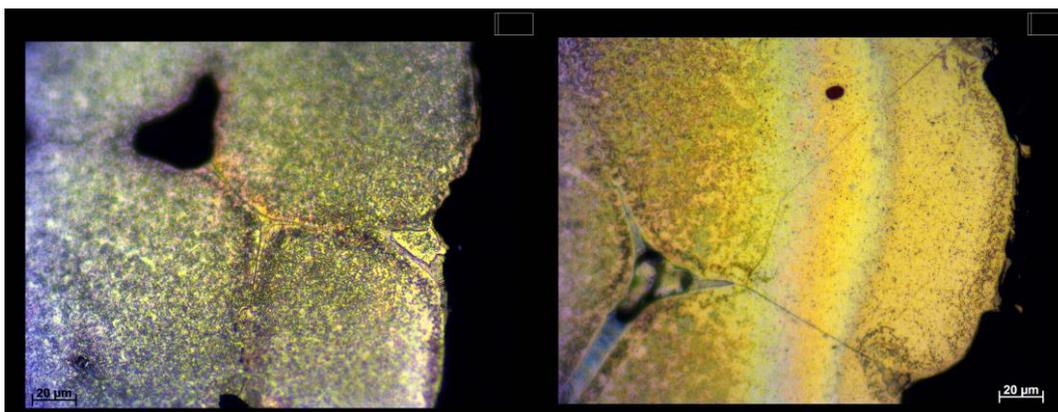
**Figura 56 - Micrografia da amostra L1A35 (esquerda) e L2F35 (direita) – Borda Esquerda – Falha no equipamento. Aquecimento até 450 °C. Aumento de 500 vezes. Fonte: Autoria própria.**

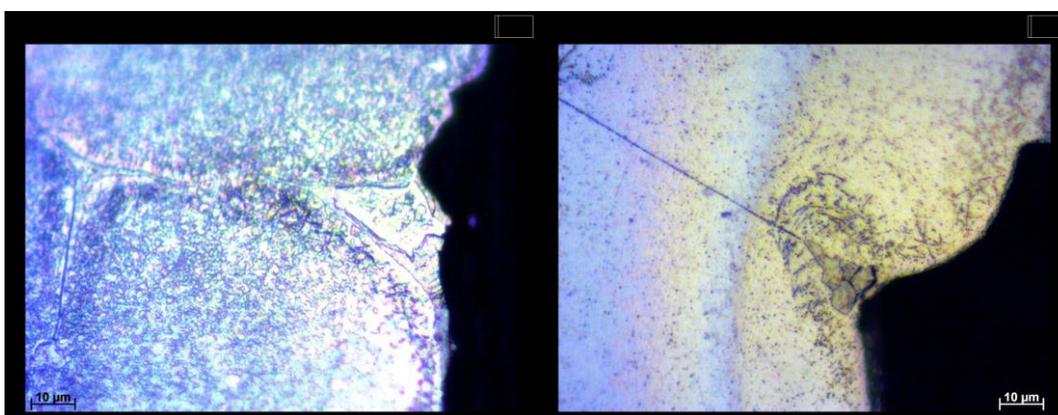
**Figura 57 - Micrografia da amostra L1A35 (esquerda) e L2F35 (direita) – Borda Esquerda – Falha no equipamento. Aquecimento até 450 °C. Aumento de 1000 vezes. Fonte: Autoria própria.**
