**PROJETO DE RECUPERAÇÃO DE ÁREA DEGRADADA NO
MUNICÍPIO DE MEDIANEIRA - PR**

TRABALHO DE CONCLUSÃO DE CURSO

Trabalho de Conclusão de Curso apresentado como requisito parcial à obtenção do título de Tecnólogo em Gestão Ambiental, da Universidade Tecnológica Federal do Paraná – UTFPR, Campus Medianeira.

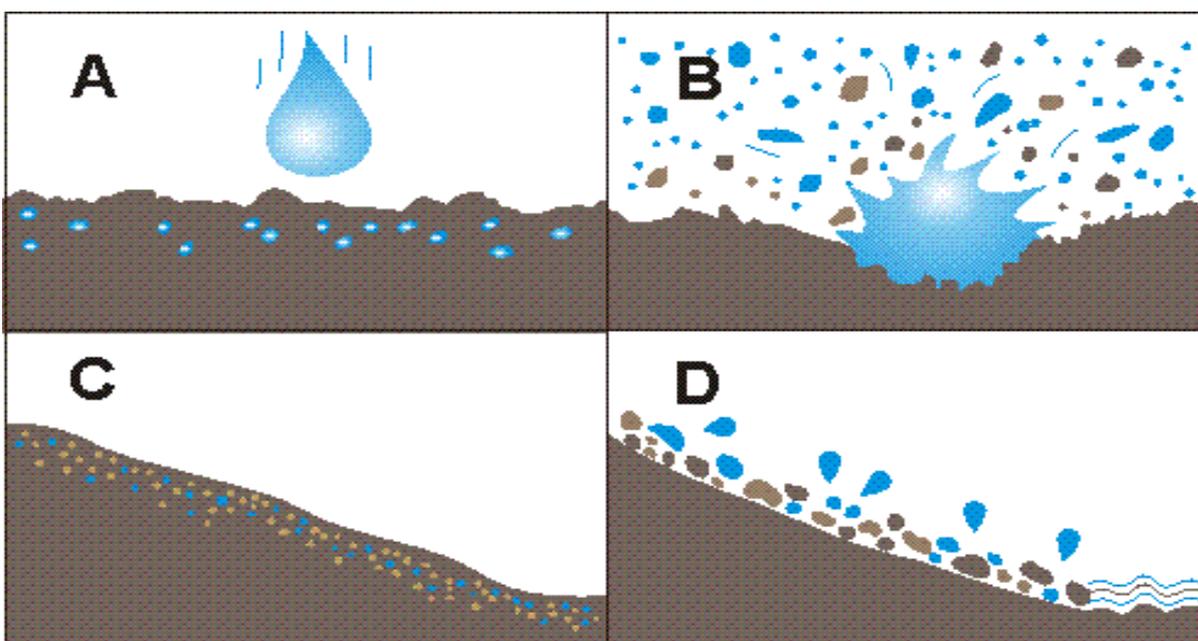
Figura 2: Quatro etapas do processo de erosão hídrica do solo

Segundo Brady (2013) em superfícies planas, o impacto das gotas de água causa a maior parte do desprendimento das partículas. Onde a água encontra-se concentrada em sulcos, a ação cortante do fluxo turbulento da água separa as partículas do solo (Figura 2).

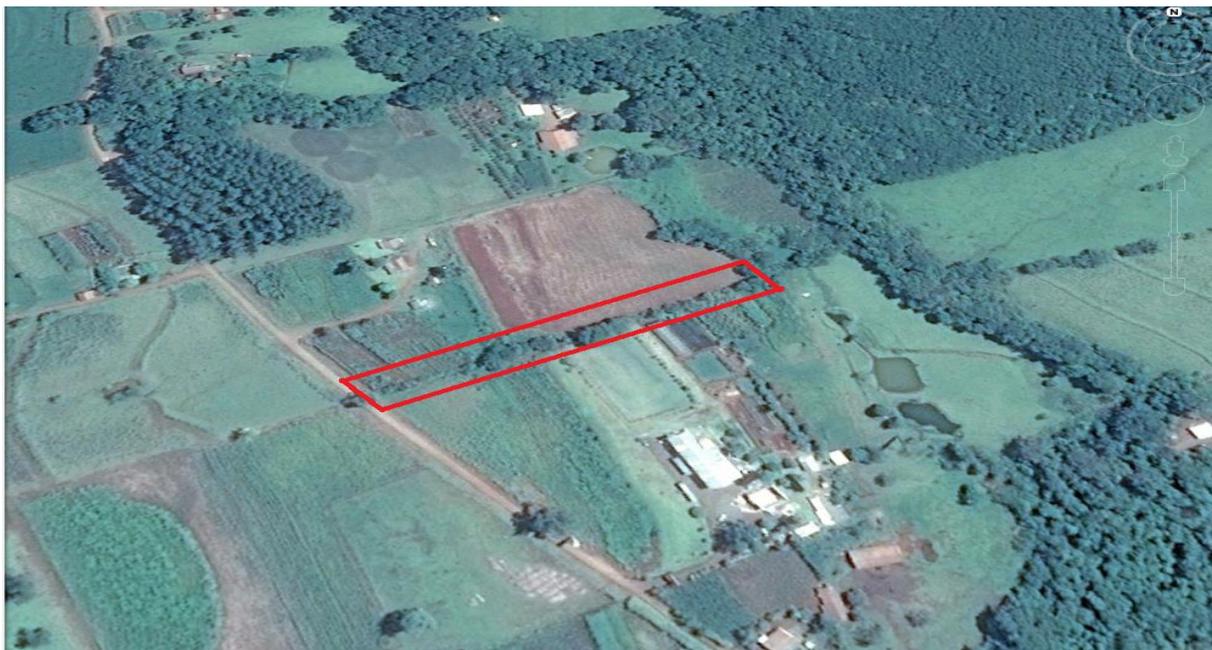
Figura 4: Imagem de satélite da voçoroca em Medianeira-PR

A marcação em vermelho indica a localização da voçoroca (Figura 3 e Figura 4).

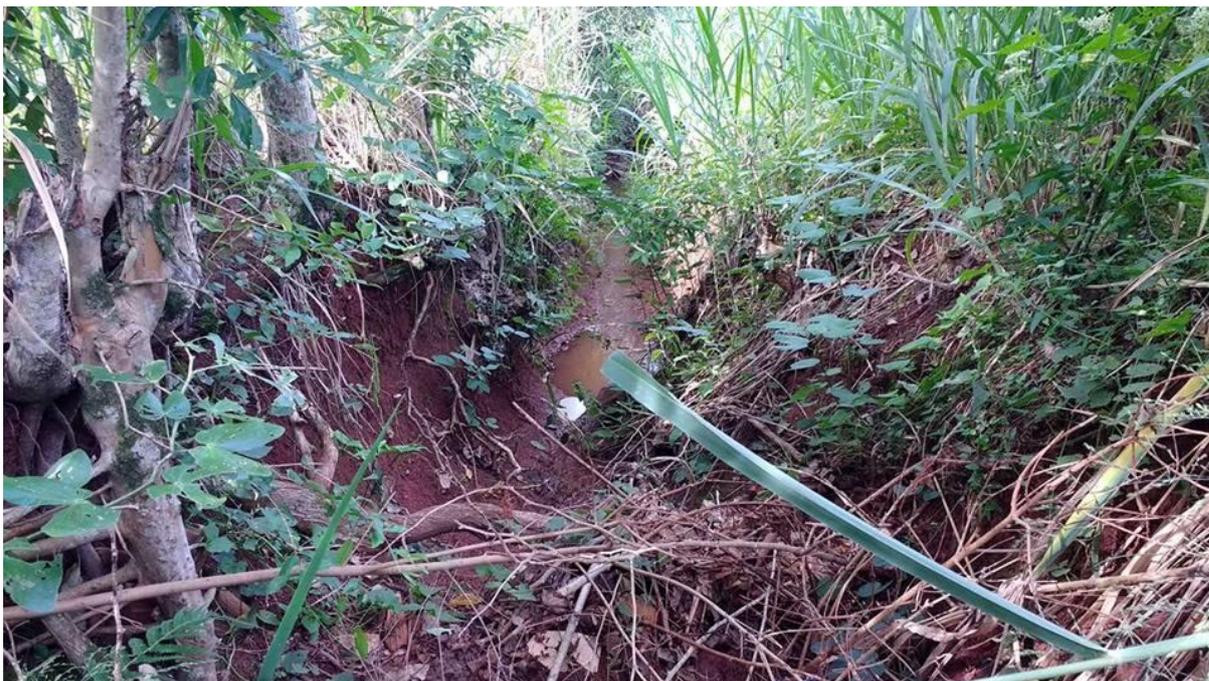
Figura 6: Voçoroca antes da implantação do projeto

A primeira etapa desenvolvida priorizou evidenciar a erosão, já transformada em voçoroca com 174m de extensão, e identificar a vegetação predominante no entorno da erosão (Figura 6).

Para termos melhor visibilidade, foi roçado o entorno da voçoroca para realizar a demarcação de distância para cada barreira, colocar pedras nas laterais, para depois construir a barreira com altura de 80 cm de altura por 60 cm de largura.

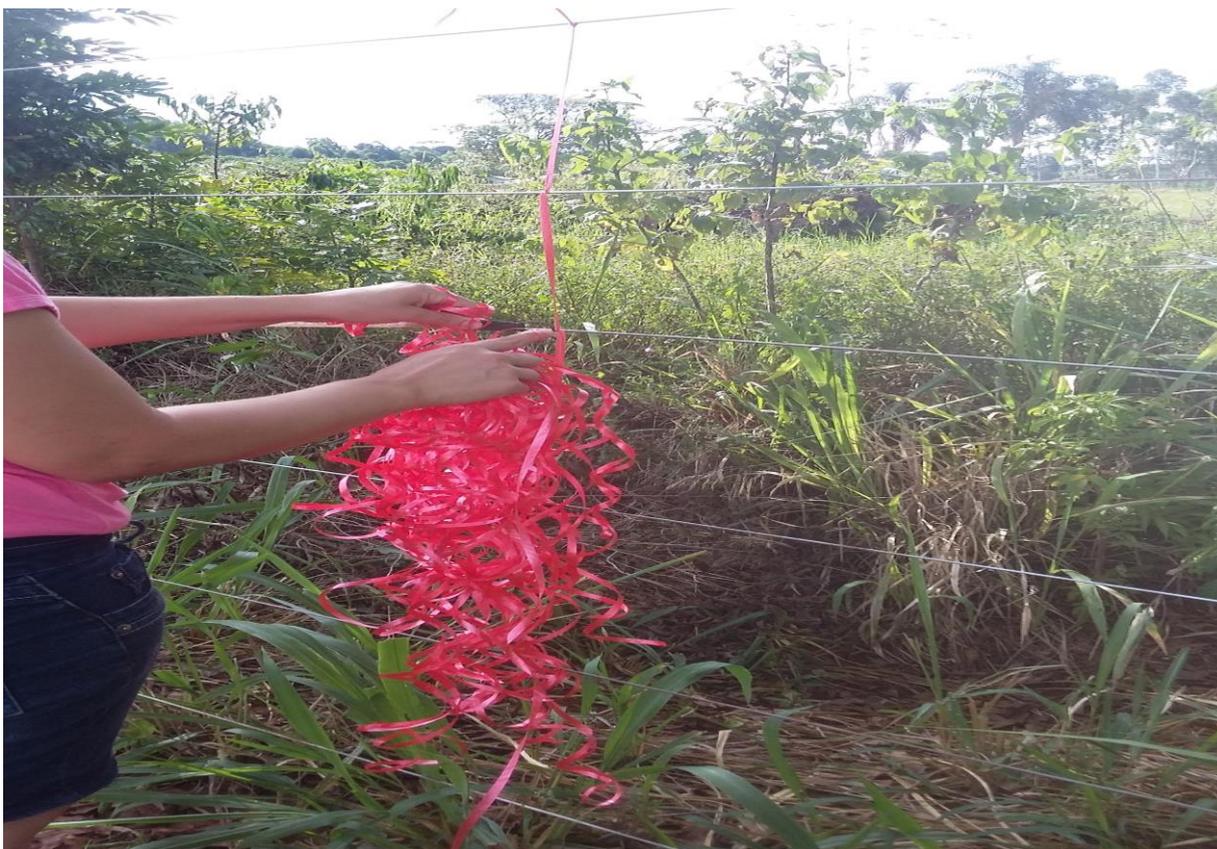
Figura 7: Colocação das fitas, Linha Sol e Ouro, Medianeira - PR

Foram feitas medições a cada 7m de distância (Figura 7) para a sinalização de cada medição da barreira com o auxílio realizada de uma fita de cor vermelha. Os pontos demarcados são os locais nos quais foram instaladas barreiras de pedras. Aproximadamente 28 pontos foram marcados para que em seguida fosse instalada a barreira para conter a velocidade da água (Figura 8).

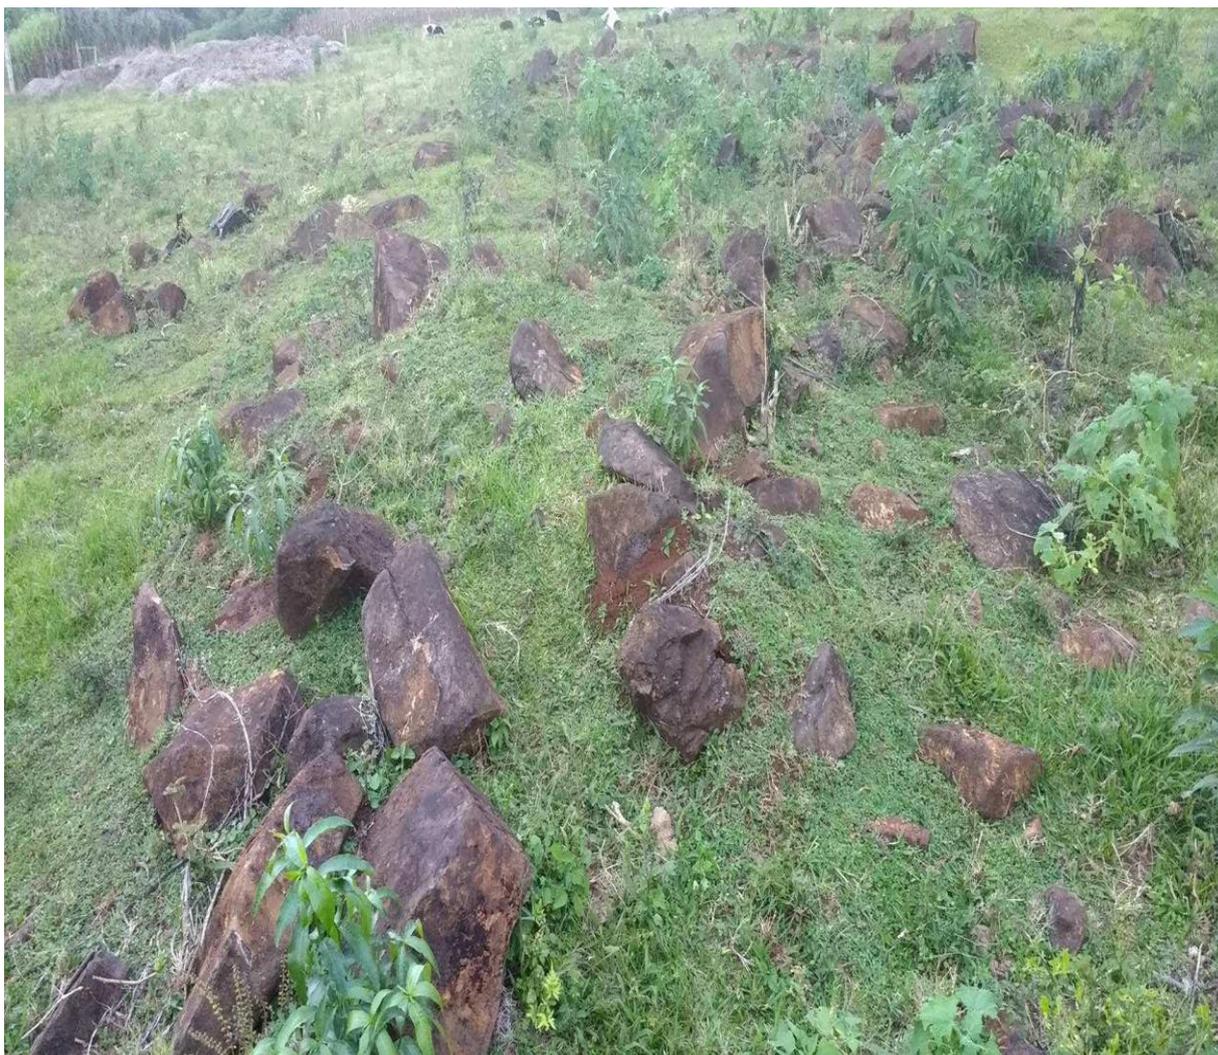
Figura 9: Local da retirada das pedras

As rochas utilizadas foram retiradas do local próximo da voçoroca, material de ótima qualidade e sem nenhum custo para a realização da recuperação da área (Figura 9).

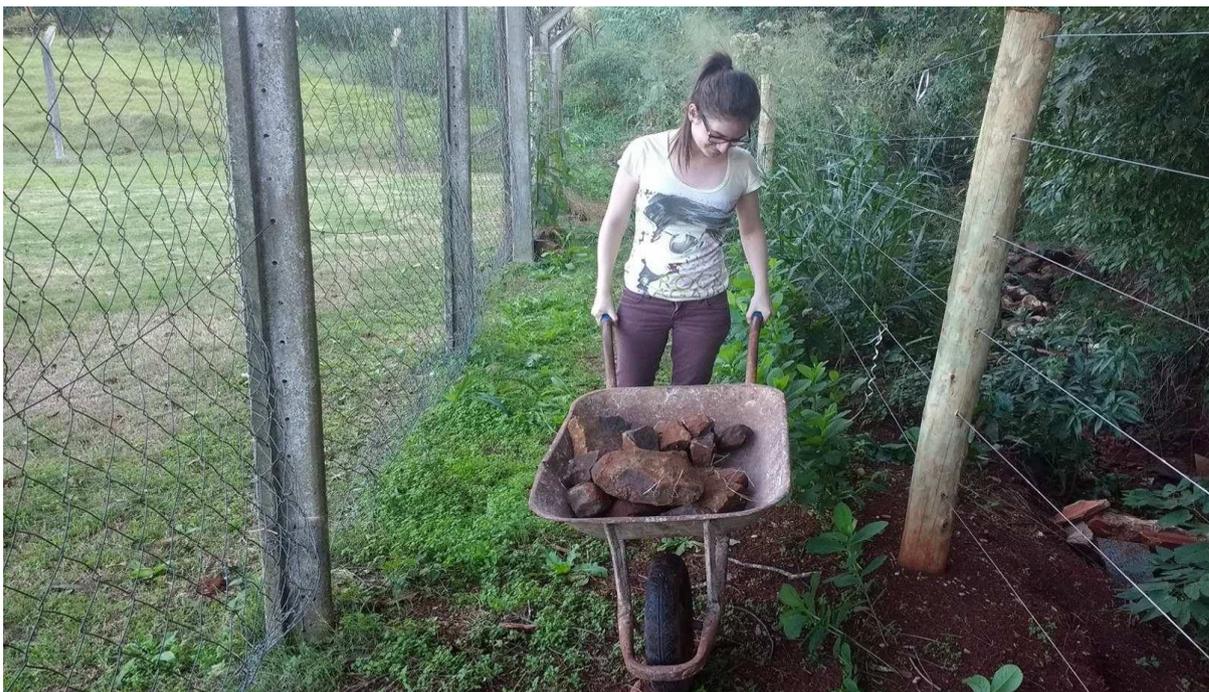
Figura 10: Transportadas pedras para um local mais próximo

Utilizando-se um carrinho de mão, as rochas foram retiradas e transportadas até o local determinado para receber a construção da barreira (Figura 10).

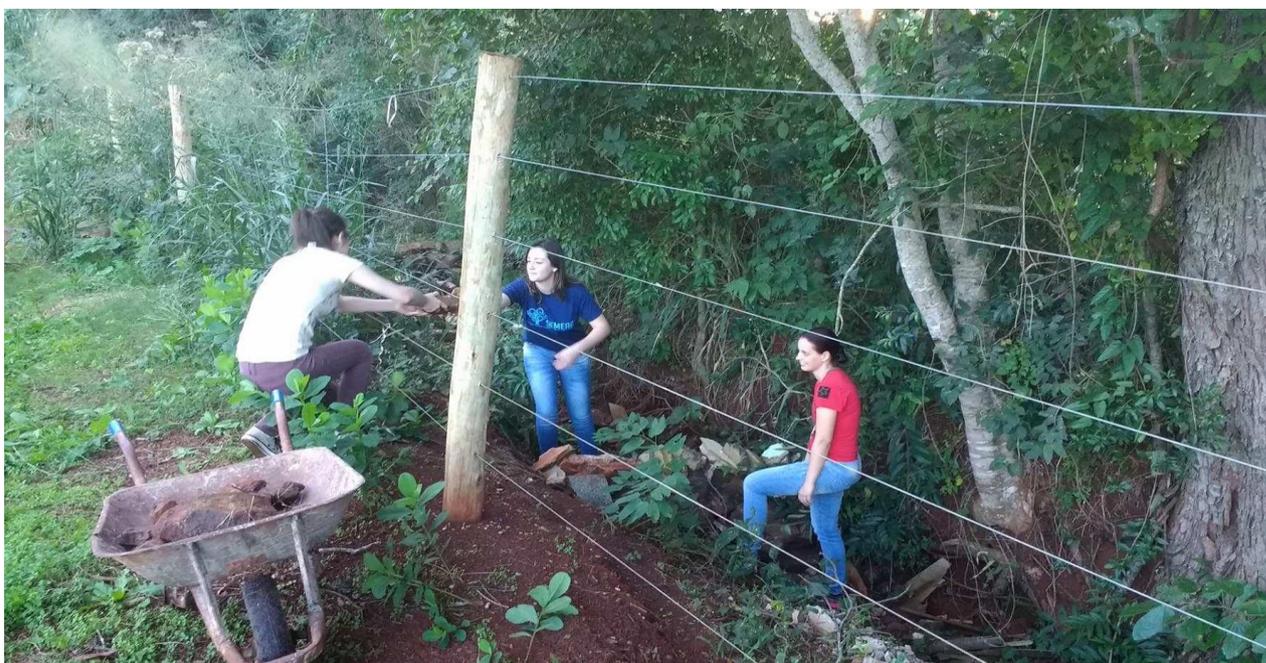
Figura 11: Construção da barreira

Com as pedras próximas do local, começamos a construção da barreira com as dimensões de 60 cm de largura por 80 cm de altura (Figura 11 e 12).

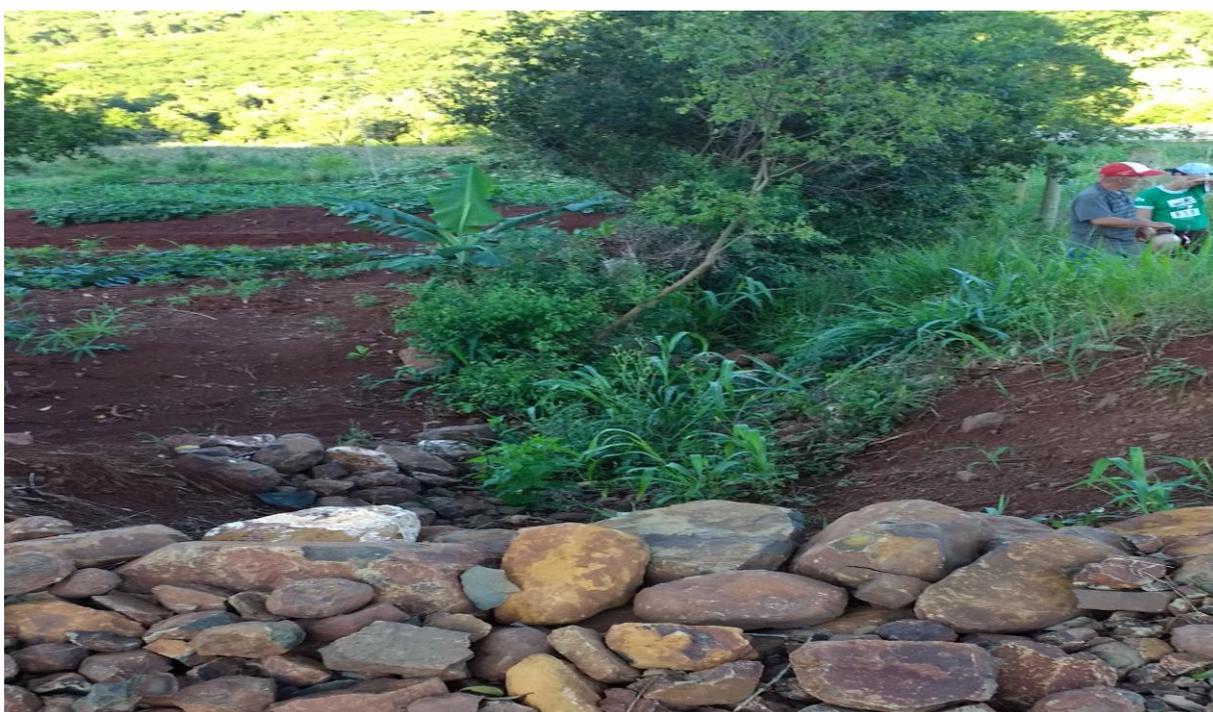
Figura 13: Pedras depositadas no início da voçoroca

Com todas as barreiras terminadas, foram depositadas algumas pedras entre a estrada e a primeira barreira, com a finalidade de diminuir a velocidade da água (Figura 13).

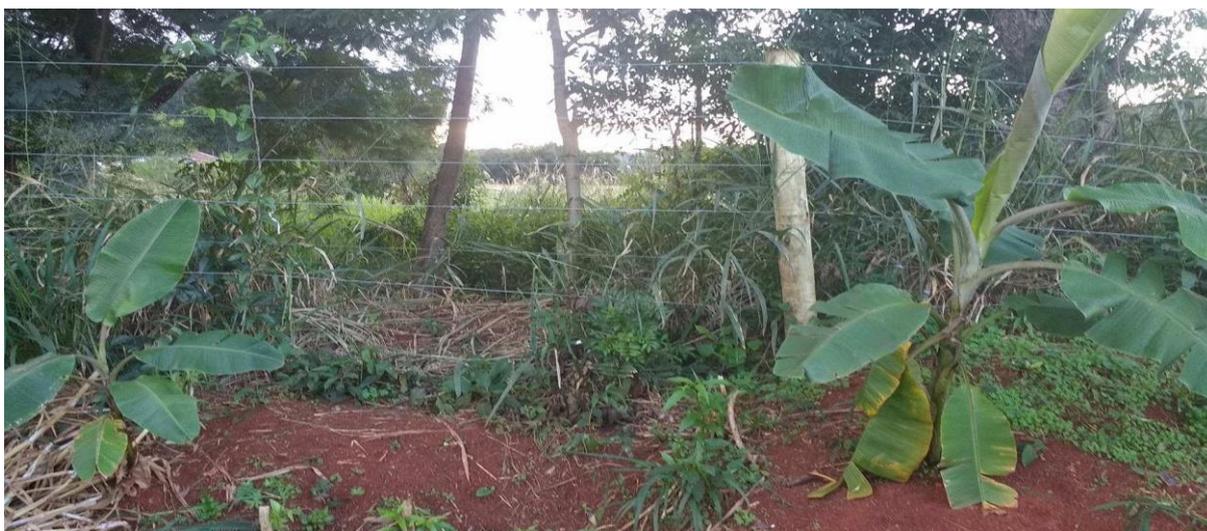
Figura 14: Bananeiras plantadas no Recanto Parque Iguazú

Após concluir todas as barreiras, realizou-se o plantio de bananeiras na lateral da voçoroca, para auxiliar no controle da erosão e no impacto da gota de água da chuva no solo e também para consumo no Recanto (Figura 14).

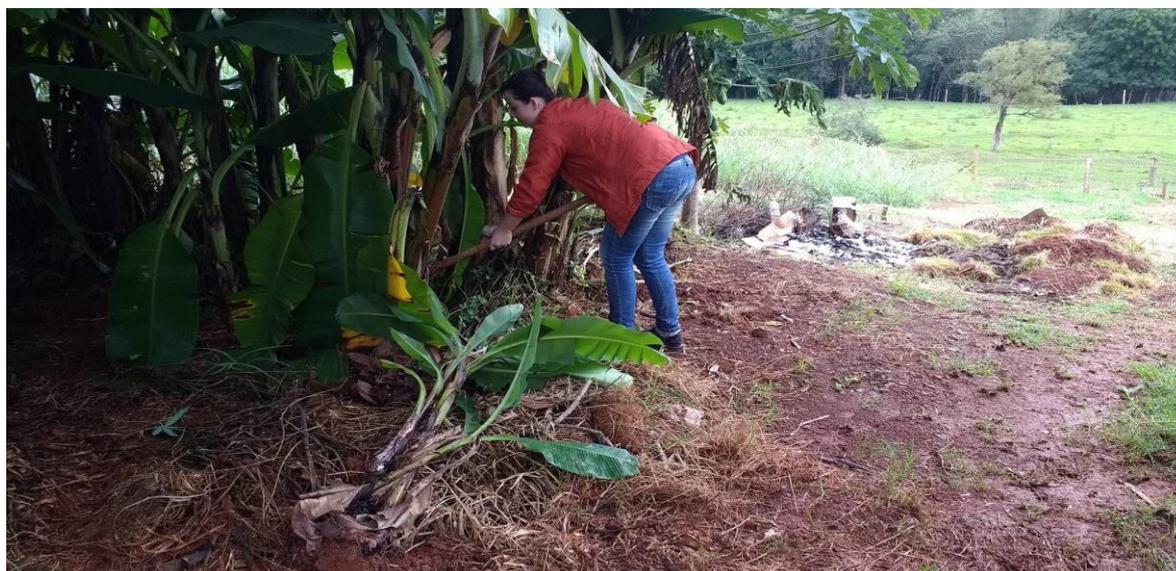
Figura 15: Retirando as mudas das bananeiras

As mudas das bananeiras foram retiradas do plantio próprio Recanto (Figura 15) o que nos proporcionou vantagens positivas no quesito valores de compra das mudas e no próprio deslocamento para o local do plantio.

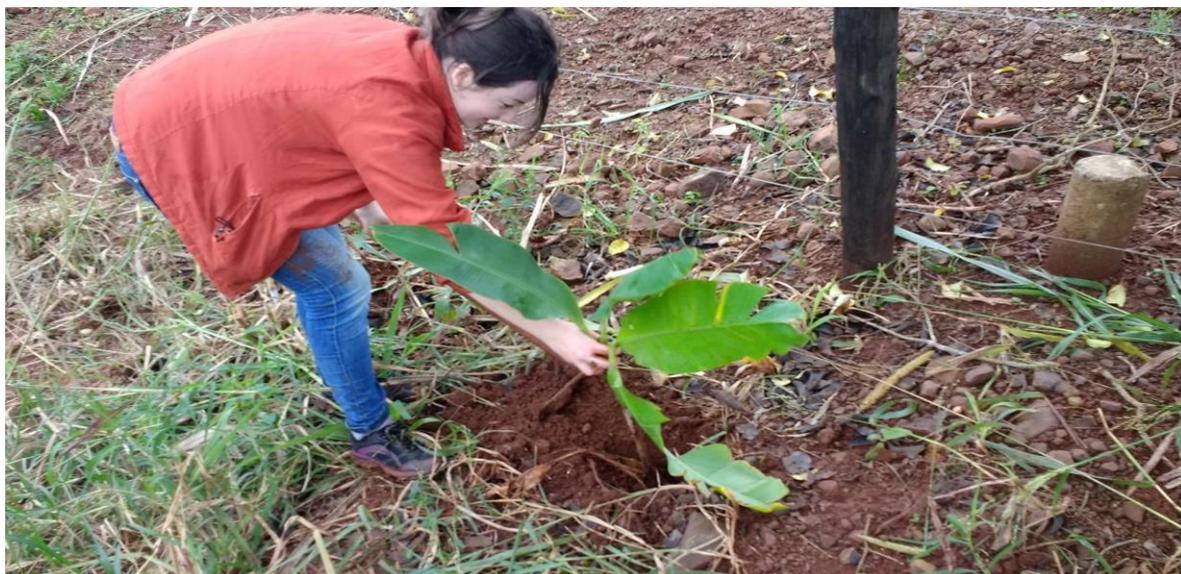
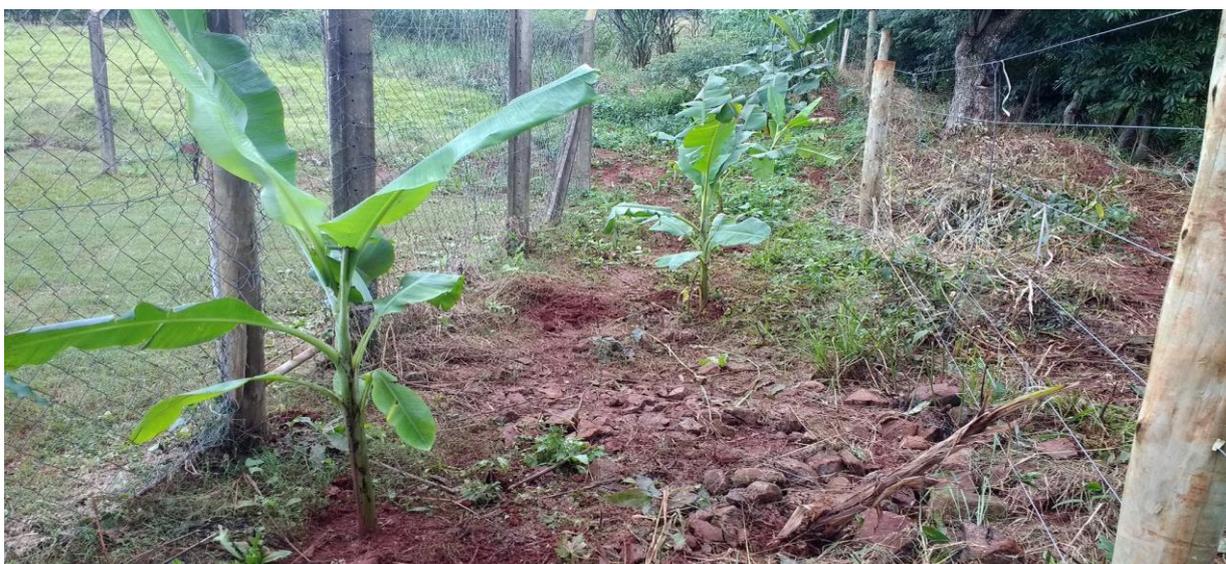
O plantio foi realizado obedecendo ao espaçamento de 2,5 metros de distância a cada muda, executado diretamente na cova já preparada, essa distancia entre elas favorecem o crescimento e sua expansão, também foi priorizado o período chuvoso para tal atividade. Com melhores condições de umidade e temperatura garante-se o desenvolvimento das mudas plantadas.

Foram plantadas aproximadamente 48 mudas de bananeiras (Figura 16 e Figura 17).

As bananeiras foram plantadas apenas no lado mais alto da voçoroca em função das geadas que podem prejudicar os mesmos nos locais mais baixos do terreno, onde concentra a vegetação nativa do local.

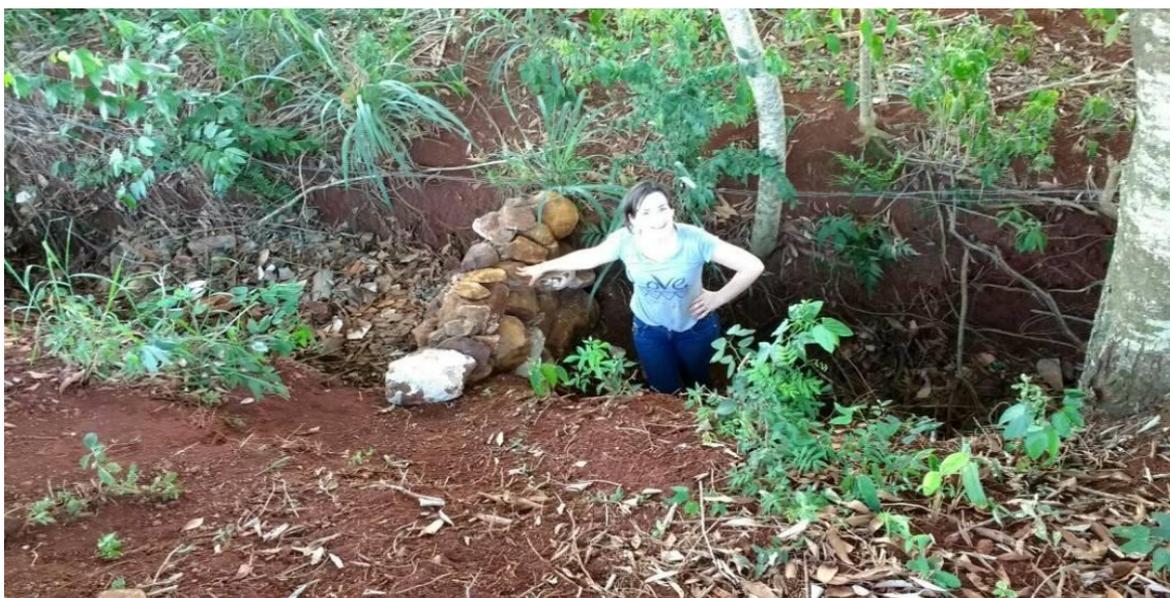
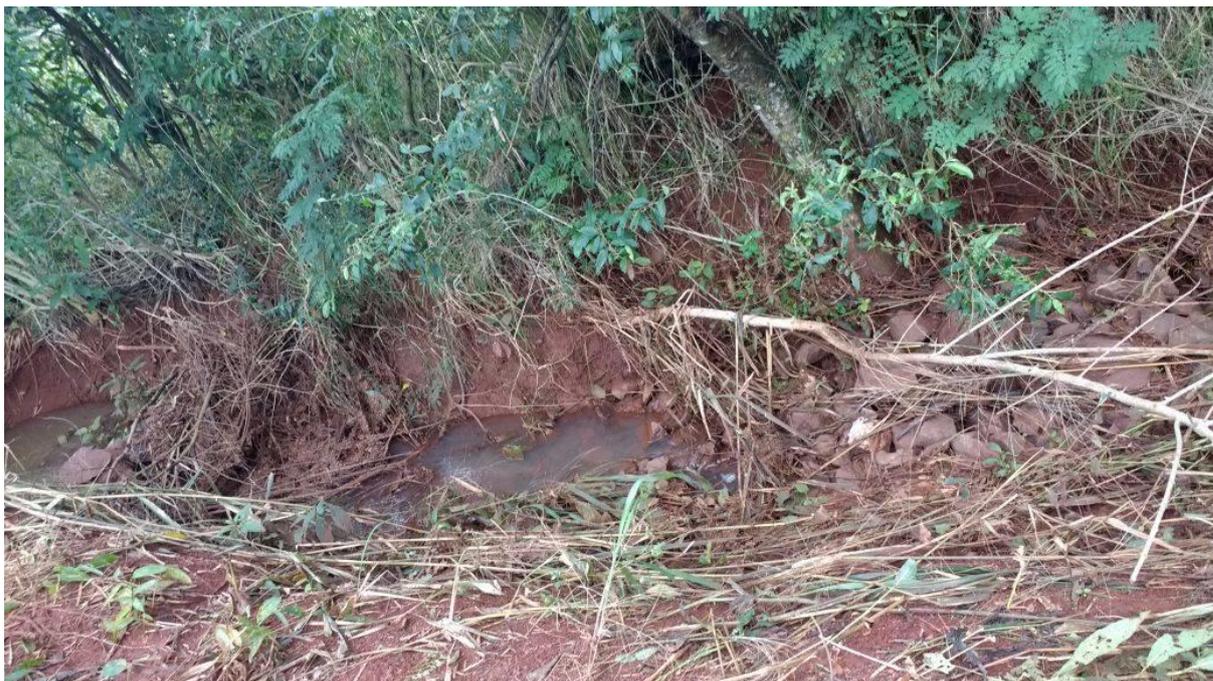
A identificação física e a estrutura do solo nos mostra que existe uma certa resistência natural contra a erosão, que combinada com o método utilizado passou a ser controlada, como podemos destacar nas figuras 18 e 19, a cima da barreira todos os sedimentos carreados e depositados o qual nos comprova a eficiência real e a importância da barreira na fase inicial das chuvas.

Figura 18: Sedimentos contidos a partir das barreiras

Figura 19: Sedimentos depositados dentro das barreiras

Assim, pode-se verificar a eficiência das barreiras que atua com a finalidade de controlar o escoamento superficial das águas e facilitar a infiltração. Ainda que o escoamento seja lento, mas contínuo, as barreiras têm um alto poder de contenção, (TEIXEIRA; GUIMARÃES, 2012).
