**APLICABILIDADE DA ABNT NBR 5674:2012 EM CONDOMÍNIOS VERTICAIS DE
ATÉ CINCO PAVIMENTOS NA CIDADE DE PATO BRANCO – PR.**

TRABALHO DE CONCLUSÃO DE CURSO

Trabalho de Conclusão de Curso de graduação, apresentado como requisito parcial para conclusão do Curso de Engenharia Civil da Universidade Tecnológica Federal do Paraná – Campus Pato Branco para obtenção do grau de Bacharel em Engenharia Civil.

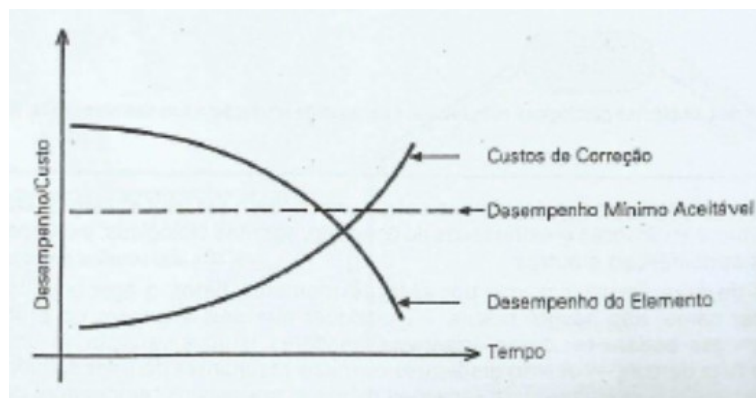
Figura 7: Evolução dos custos de correções patológicas no tempo
Fonte: HELENE (1992).

HELENE (1992) descreve patologia como “a parte da Engenharia que estuda os sintomas, o mecanismo, as origens e as causas dos defeitos das construções civis”. A correção e solução dos problemas patológicos denomina-se terapia, sendo que seu êxito está diretamente ligado ao correto diagnóstico. As ocorrências patológicas são evolutivas e tendem a se agravar com o passar do tempo, além de, algumas vezes, acarretarem em outros problemas ligados ao inicial. Devido a isso, o autor afirma, e a Figura 7 demonstra, que “as correções serão mais duráveis, mais fáceis e muito mais baratas quanto mais cedo forem executadas”.

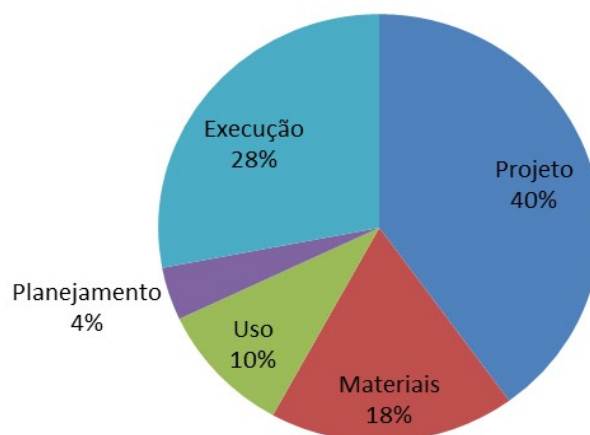
Figura 8: Origem das ocorrências patológicas por etapa construtiva
Fonte: Adaptado de GRUNAL apud HELENE (1992).

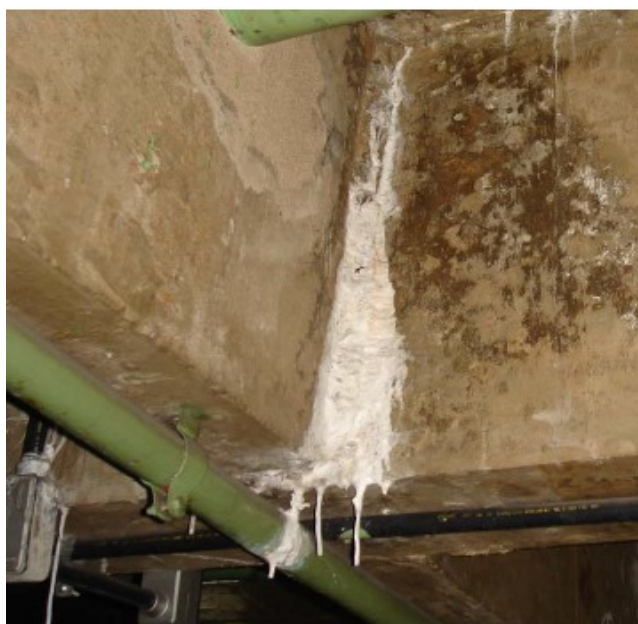
Figura 10: Eflorescência em estrutura de concreto
Fonte: SOUZA (2008).

Eflorescência pode ser definida como a formação de depósitos salinos na superfície de argamassas, concretos e alvenarias devido à sua exposição à água de infiltrações ou intempéries (UEMOTO apud SOUZA, 2008).

Este fenômeno pode ocorrer em qualquer parte da edificação e pode trazer modificações estéticas (alterar a aparência do elemento) ou agressivas (dependendo do sal constituinte, pode causar degradações profundas). Quimicamente, a eflorescência é constituída por sais de metais alcalinos (sódio e potássio) e alcalino-terrosos (cálcio e magnésio), solúveis ou parcialmente solúveis em água. Diante disso, pela água da chuva ou do solo, o elemento irá estar saturado e os sais serão dissolvidos. Depois a solução migra para a superfície e, por evaporação, a água sai, deixando, na base do elemento, um depósito salino (UEMOTO apud SOUZA, 2008).

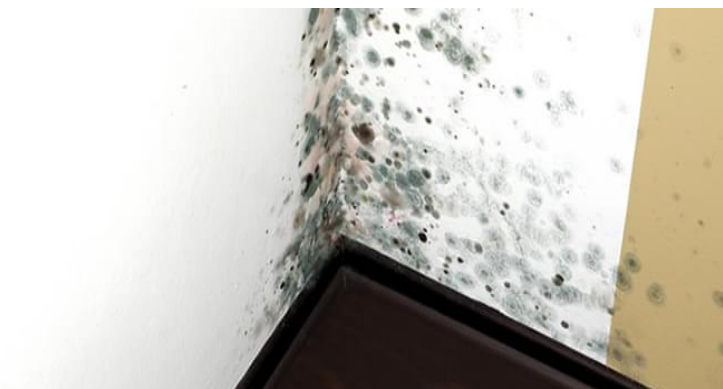
Figura 11: Bolor em parede

dos fungos, potencializado de acordo com as condições ambientais do local. A existência e o crescimento deste problema se dão na presença de umidade, seja ela em alto teor no elemento ou no ar, e altas temperaturas, condições favoráveis à reprodução dos fungos. É comum o emboloramento em paredes umedecidas por infiltração de água ou vazamento de tubulações (ALUCCI;FLAUZINO;MILANO, 1985).

Ainda segundo estes autores, a prevenção do bolor deve iniciar já na etapa de projeto, adotando medidas que garantam ventilação, iluminação e insolação adequada principalmente nos ambientes mais suscetíveis ao acúmulo de umidade, além de impermeabilizar corretamente os sistemas, a fim de evitar infiltrações internas e externas.

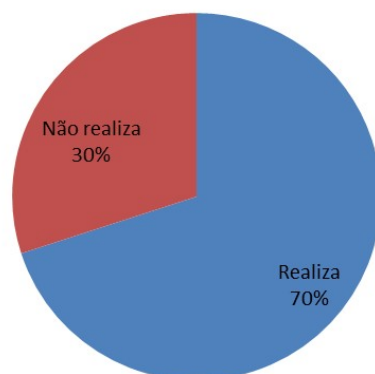
Gráfico 5: Realização de manutenção nas caixas de gordura e esgoto

(baratas e ratos, por exemplo). O Gráfico 5 mostra que a manutenção nestes elementos é realizada em apenas 70% dos edifícios visitados, seja pelo próprio síndico ou por empresa especializada.

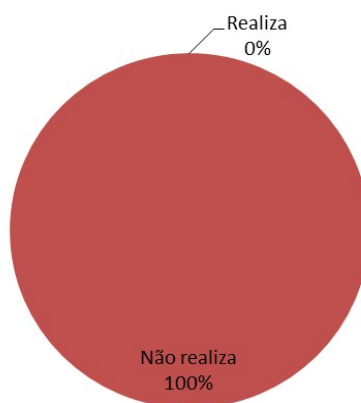
Gráfico 7: Realização de manutenção em lajes, vigas e pilares
Fonte: Autor (2018).

De acordo com a ABNT NBR 5674, a manutenção das lajes, vigas e pilares deveria ser realizada anualmente.

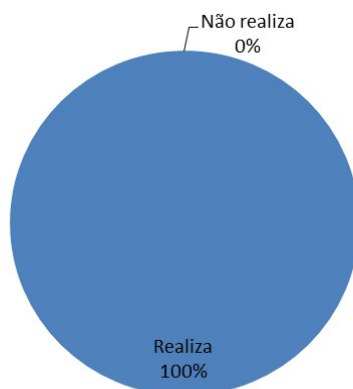
Gráfico 8: Realização de manutenção em para-raios
Fonte: Autor (2018).

As atividades que devem ser realizadas periodicamente no para-raios envolvem a verificação da integridade do sistema e visam garantir a proteção da edificação quanto às descargas elétricas. De acordo com a ABNT NBR 5674, esta manutenção deve ser realizada anualmente. No município de Pato Branco, a inspeção deste elemento é realizada anualmente pelo Corpo de Bombeiros da cidade e é documento obrigatório para legalizar a situação do condomínio perante a prefeitura. Deste modo, a manutenção nos para-raios é realizada por todos os edifícios visitados no período recomendado pela norma, como mostra o Gráfico 8.

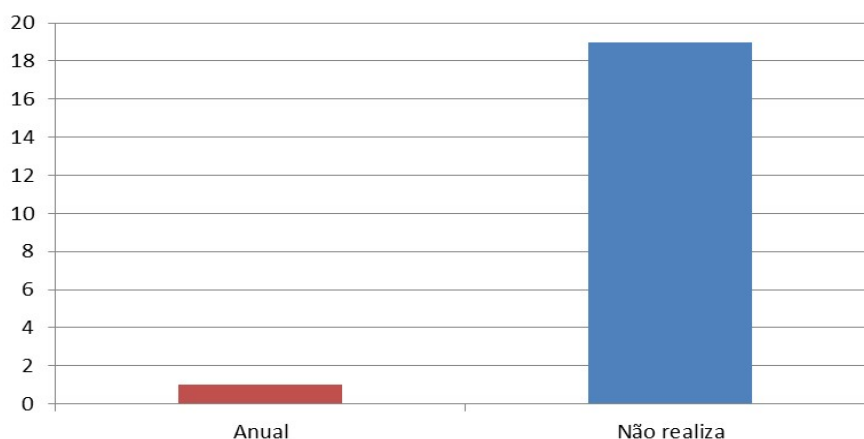
Gráfico 9: Periodicidade de inspeção da impermeabilização de áreas molhadas
Fonte: Autor (2018).

As atividades a serem executadas neste elemento envolvem verificar sua integridade, reconstruir a proteção mecânica, sinais de infiltração ou falhas visíveis na impermeabilização e são importantes a fim de impedir que a água entre em contato e danifique os materiais construtivos empregados. Dos edifícios visitados, apenas um realizava a manutenção necessária e no período recomendado pela norma, anualmente.

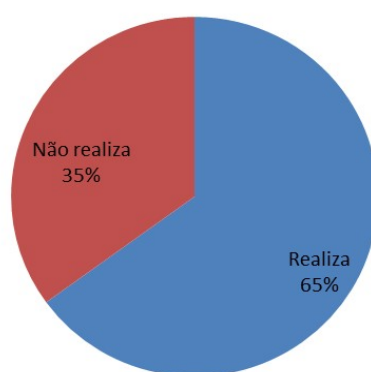
Gráfico 12: Realização de manutenção em revestimentos
Fonte: Autor (2018).

A manutenção em revestimentos de paredes, fachadas, pisos e teto envolve a verificação da integridade dos elementos e a reconstrução dos locais que necessitem, procurando manter a parede sempre estanque. Dos vinte condomínios visitados, 65% realizam estas atividades de manutenção, como mostra o Gráfico 12. Da mesma forma da manutenção dos rejuntas, trata-se de um serviço visual e, por isso, realizado pelo próprio síndico.

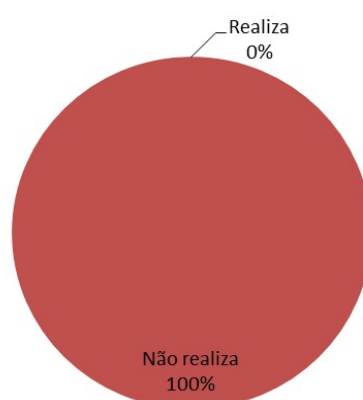
Gráfico 14: Realização de manutenção nos quadros de distribuição de circuitos
Fonte: Autor (2018).

Referente ao quadro de distribuição de circuitos, a atividade de manutenção corresponde a reapertar todas as conexões e é essencial para garantir a segurança do condomínio e dos condôminos. O Gráfico 14 mostra que em nenhum destes edifícios realiza esta atividade, sendo que o período recomendado pela ABNT NBR 5674 para as mesmas serem realizadas é anualmente. De acordo com os síndicos, manutenções na rede elétrica só são realizadas para corrigir algum defeito encontrado, e não para evitá-los.

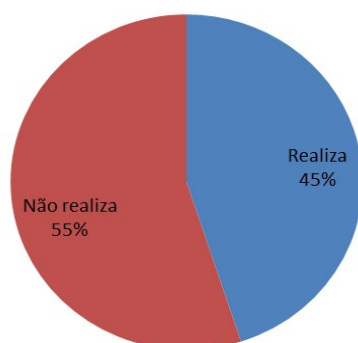
Gráfico 15: Realização de manutenção nas esquadrias
Fonte: Autor (2018).

A manutenção necessária para as esquadrias inclui atividades de verificação de falhas de vedação, fixação das esquadrias, guarda-corpos e a reconstituição da integridade onde necessário, garantindo a estanqueidade do sistema. Dos edifícios visitados, apenas 45% deles realizam estas atividades, como mostra o Gráfico 15.

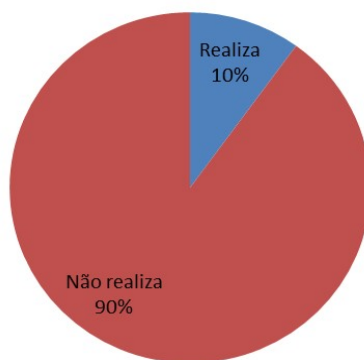
Gráfico 17: Realização de manutenção nas instalações hidrossanitárias
Fonte: Autor (2018).

As atividades a serem desenvolvidas nas instalações hidrossanitárias incluem a verificação das tubulações de água e esgoto, a fim de detectar obstruções, entupimentos ou vazamentos que comprometeriam todo o sistema e a região de incidência. Além disso, deve-se verificar a integridade dos acessórios, que são responsáveis pela ligação dos tubos, efetuando a troca caso necessária. O Gráfico 17 mostra que estas atividades são realizadas em apenas 10% dos locais, sendo que os demais justificam que fato de se tratar de um elemento que geralmente é embutido na estrutura ou na parede impossibilita a manutenção.

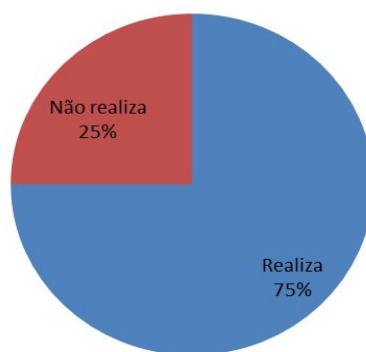
Gráfico 19: Realização de manutenção na cobertura

O sistema de cobertura requer atividades de manutenção que devem verificar a integridade estrutural dos componentes, vedações e fixações, reconstituindo e tratando onde necessário, visando manter a proteção da edificação contra intempéries e a estanqueidade da mesma. O Gráfico 19 mostra que 75% dos condomínios realizam estas atividades no sistema.

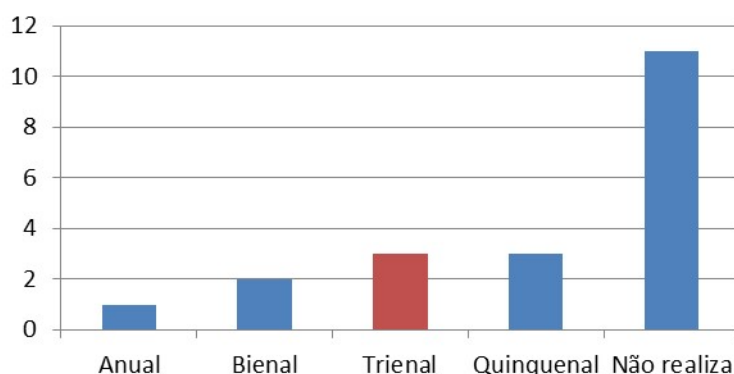
Gráfico 24: Periodicidade da lavagem da fachada
Fonte: Autor (2018).

A recomendação da norma de manutenção predial é de que o serviço de lavagem da fachada seja realizado trienalmente. Três dos edifícios realizam a lavagem no período recomendado, um realiza anualmente, dois bianalmente e outros três realizam quinquenalmente, como mostra o Gráfico 24.

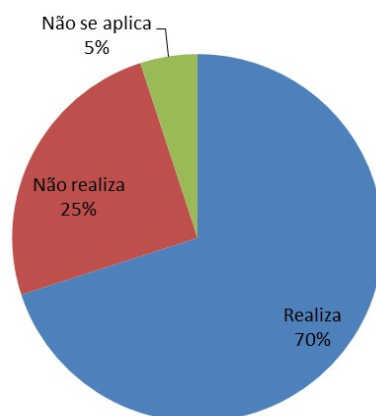
Gráfico 25: Realização da pintura da fachada
Fonte: Autor (2018).

Conservar o estado da pintura do edifício não é apenas para manter a identidade visual dele, mas também para preservar a estrutura da edificação. Isto porque a tinta também atua protegendo os materiais de sustentação, impedindo infiltrações em pequenas fissuras. O Gráfico 25, elaborado de acordo com os dados obtidos nas visitas aos edifícios, indica que 70% destes realizam a pintura das fachadas periodicamente. Em um dos edifícios a pintura não se aplica, visto que o revestimento externo é de pastilha de vidro.

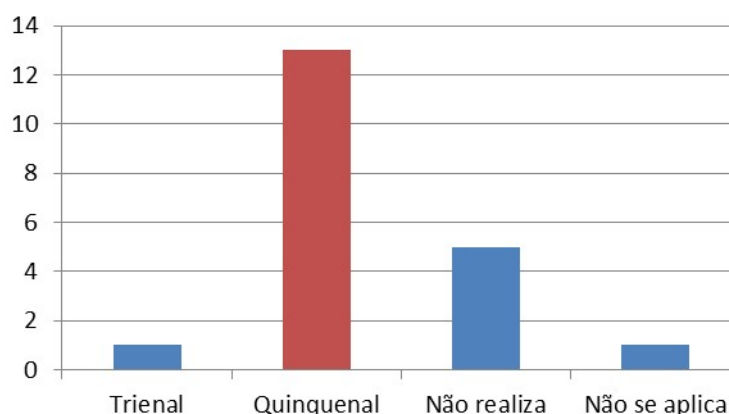
Gráfico 26: Periodicidade da pintura da fachada
Fonte: Autor (2018).
