**UNIVERSIDADE TECNOLÓGICA FEDERAL DO PARANÁ
DEPARTAMENTO ACADÊMICO DE CONSTRUÇÃO CIVIL
CURSO DE ENGENHARIA CIVIL**

**ALTERNATIVA DE PROJETO PARA A RESTAURAÇÃO DA RODOVIA ERS-324
PELO MÉTODO EMPÍRICO-MECANICISTA**

TRABALHO DE CONCLUSÃO DE CURSO

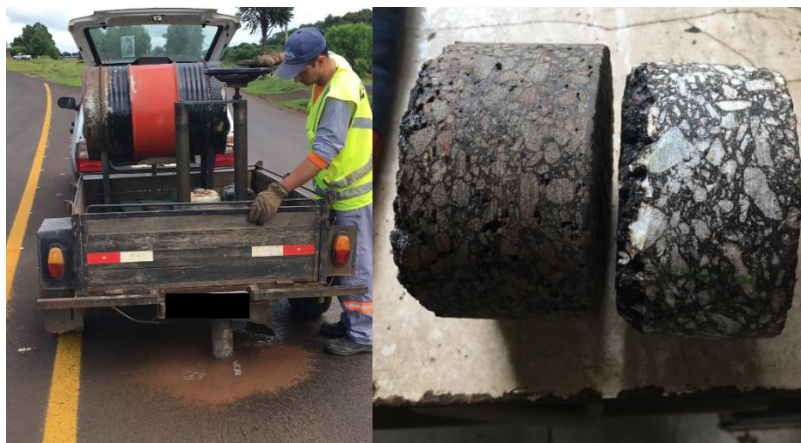
Figura 5: Extração de corpo de prova através de sonda rotativa (esq.) e corpos de prova (dir.)
Fonte: Autoria própria (2018).

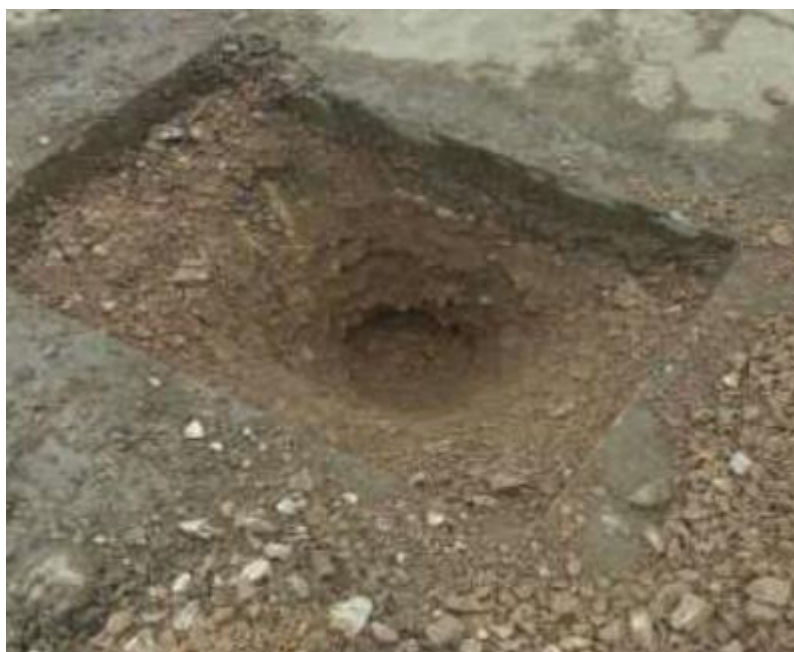
Figura 6: Abertura de poço de sondagem
Fonte: Autoria própria (2018).

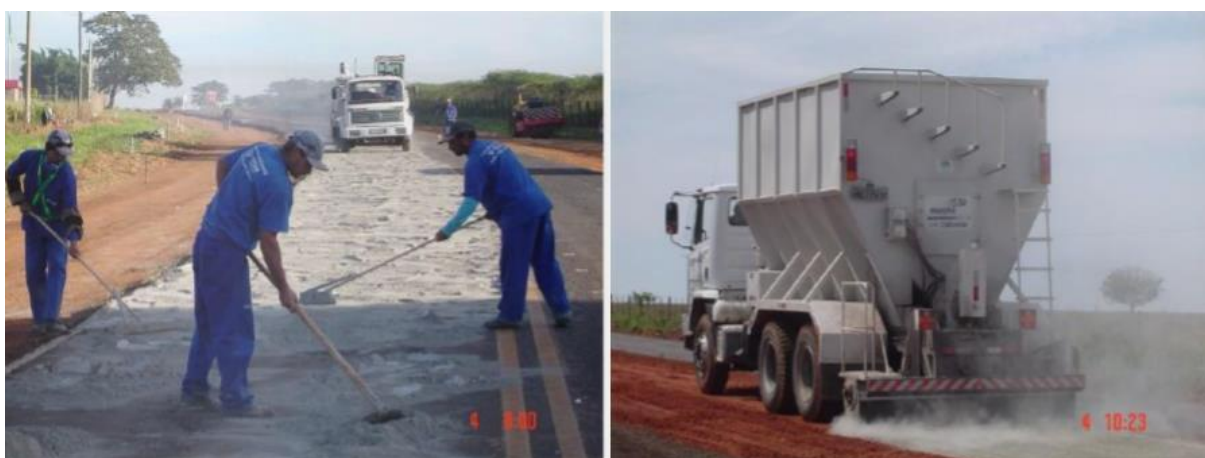
- Espalhar uma camada uniforme na superfície preparada antes da reciclagem. Este processo pode ser feito por meio de uma espalhadora mecânica ou manualmente, como pode ser visto na Figura 8. Quando feito manualmente, deve-se atentar para que os espaçamentos entre as bolsas sejam iguais a fim de atender a taxa especificada em projeto;
- Formar uma pasta, misturando o agente estabilizante com água para que seja injetada e lançada pela recicladora;
- Pré-misturar em usina o agente estabilizante com material importado e posteriormente espalhar na pista.

Figura 8: Aplicação do agente estabilizante: manual (esq.) e mecânica (dir.)
Fonte: OLIVEIRA (2007).

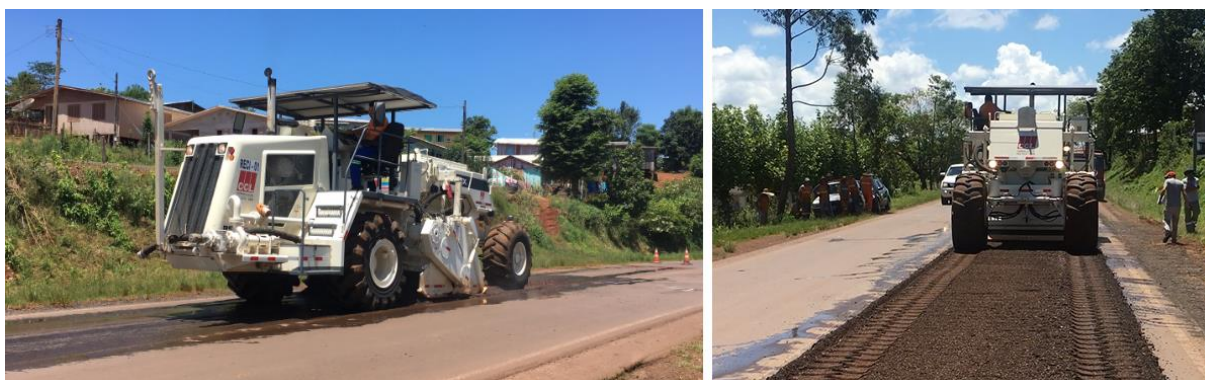
Para obter amostras representativas do pavimento *in situ*, a primeira etapa consistiu em selecionar 16 pontos e em cada um deles foi considerada a fresagem prévia de 3 e 5 cm do revestimento existente, totalizando 32 janelas para coleta de material. Após a fresagem, uma máquina recicladora realizou o corte da estrutura para que a coleta do material fosse realizada (Figura 11).

Figura 11: Corte do pavimento (esq.) e material a ser coletado (dir.)
Fonte: Autoria própria (2018).

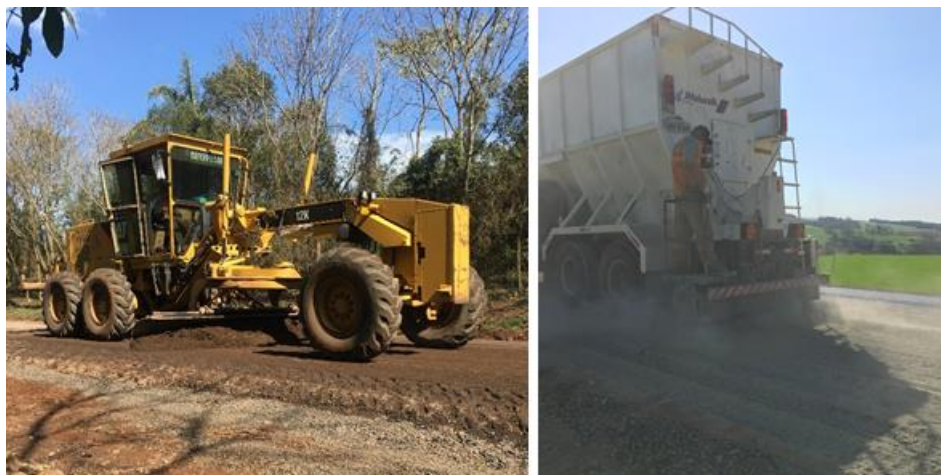
Na sequência, com caminhão dotado de uma barra distribuidora de cimento foi realizada a distribuição do Cimento Portland na taxa de 10,71 kg/m² a fim de corresponder a 2,5 % do peso na base reciclada de 18 cm (Figura 12).

Figura 12: Uniformização do agregado miúdo (esq.) e distribuição de cimento (dir.)
Fonte: Autoria própria (2018).

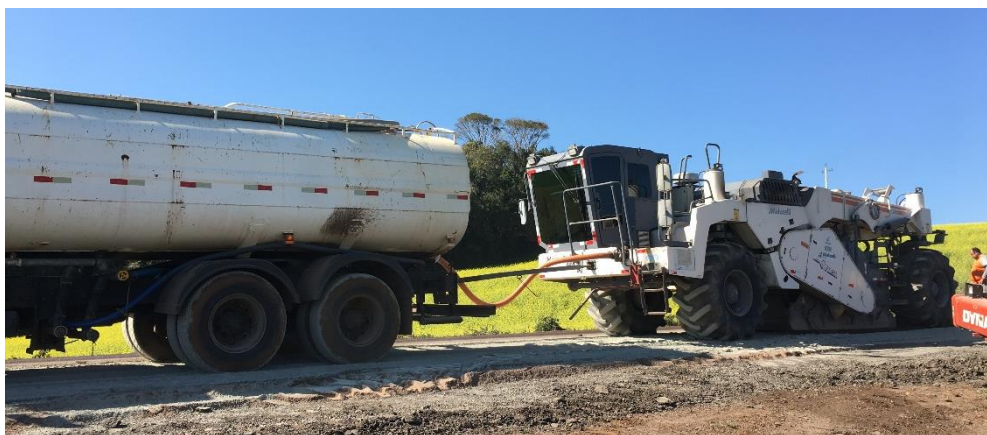
na quantidade de aproximadamente 2,0%, de umidade. A água utilizada no processo deveria ser livre de substâncias como sais, ácidos, álcalis ou matéria orgânica que poderiam contaminar a nova base reciclada e prejudicar seu desempenho estrutural. Durante esse processo ocorreu a combinação do pavimento existente com o agregado novo e o cimento Portland, e a posterior restituição desse material na pista feita pela própria máquina recicladora (Figura 13).

Figura 13: Recicladora realizando o corte do pavimento
Fonte: Autoria própria (2018).

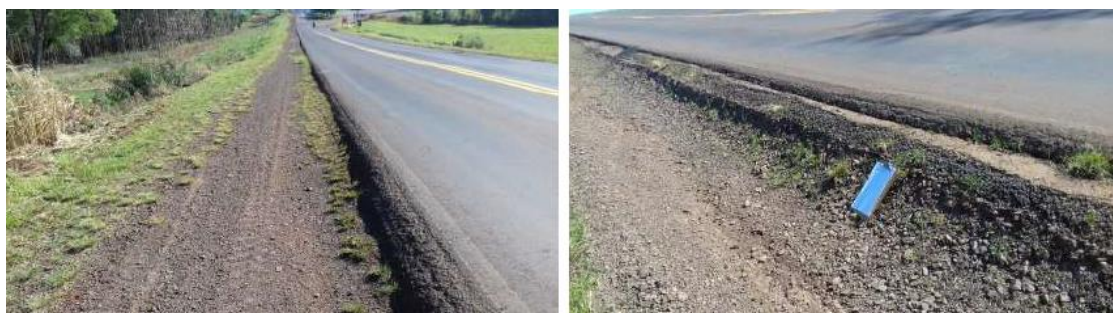
Nessas condições a reciclagem da pista deverá ser executada concomitantemente com os acostamentos, dessa forma esse variável e vasto volume de material fresado, previamente retirado da pista e lançado nos acostamentos, retornará para a pista durante a reciclagem, sendo adicionado durante o corte do pavimento.

Figura 25: Degraus entre pista e acostamento
Fonte: Autoria própria (2018).
