**ANÁLISE DA UTILIZAÇÃO DE COBERTURAS DO TIPO LAJE
IMPERMEABILIZADA EXECUTADAS EM PATO BRANCO-PR NA ÚLTIMA
DÉCADA**

TRABALHO DE CONCLUSÃO DE CURSO

Trabalho de Conclusão de Curso de graduação, apresentado à disciplina de TCC 1, do Curso de Engenharia Civil do Departamento Acadêmico de Construção Civil – DACOC – da Universidade Tecnológica Federal do Paraná – UTFPR, como requisito parcial para obtenção do título de Engenheiro Civil.

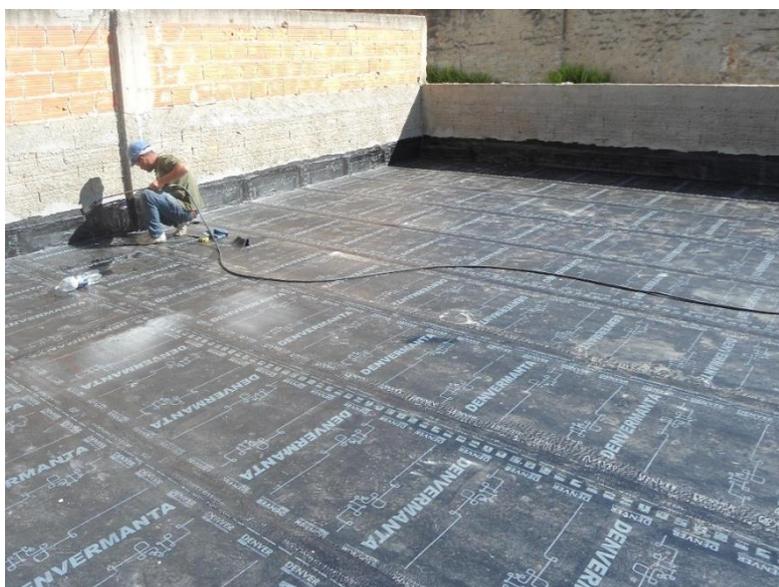
Figura 1 – Impermeabilização com manta asfáltica.
Fonte: Autoria própria.

Ainda no que se refere a aplicação, Tamaki (2010) lembra que mantas em geral são mais fáceis de aplicar, geram menos sujeira, e as sobras podem ser aproveitadas em outra obra, na primeira camada ou sobre camada já existente. A Figura 1 ilustra uma laje com aplicação de impermeabilização com manta asfáltica.

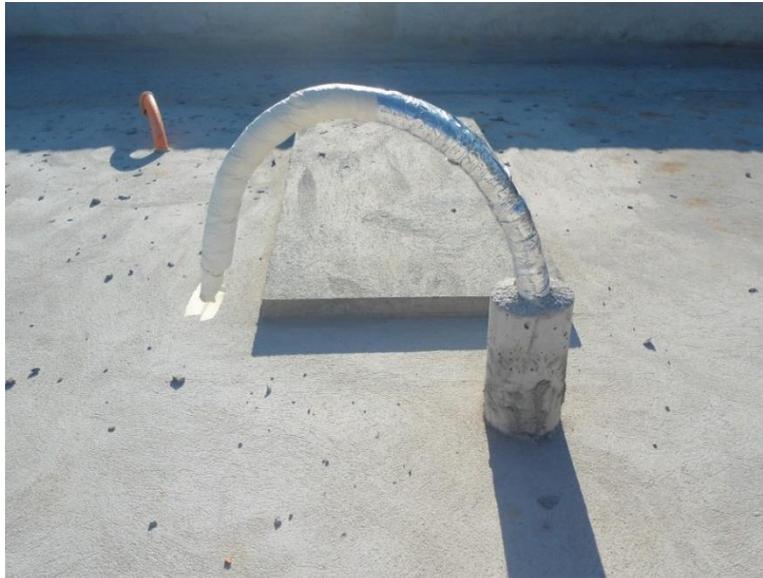
Figura 2 – Tubulação de ar-condicionado
Fonte: Autorial própria.

tubulações, estas devem ser previstas e executadas antes do processo de impermeabilização, como ilustrado nas Figuras 2 e 3.

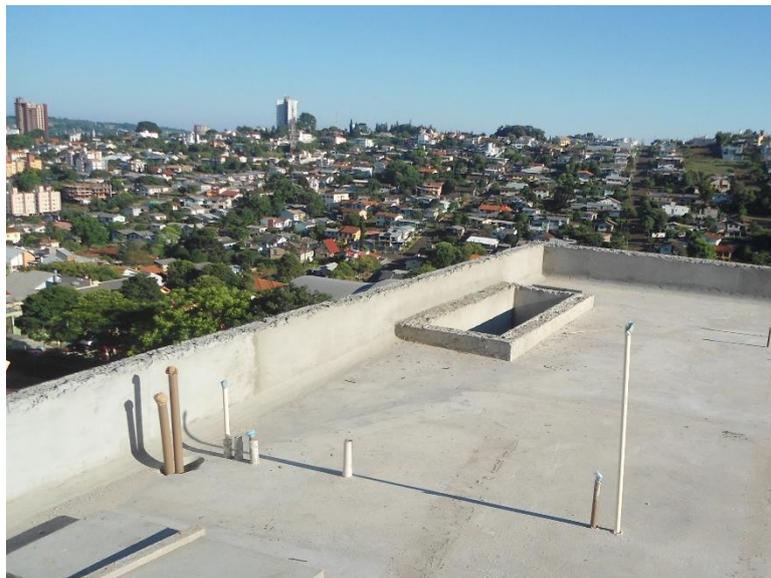
Figura 3 – Tubulações hidrossanitárias
Fonte: Autorial própria.

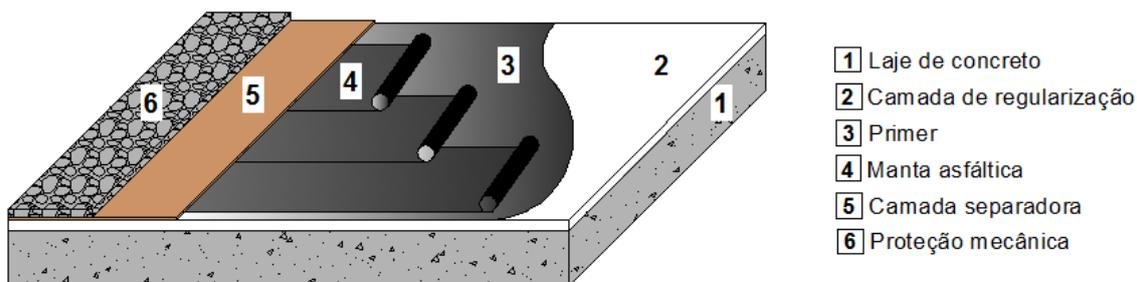
Figura 4 – Detalhe da aplicação da manta asfáltica
 Fonte: Adaptado de Corsini (2011).

O sistema que utiliza a manta asfáltica como componente principal, necessita de outros elementos para que sua função impermeabilizante seja plena. Tais camadas estão elencadas na Figura 4.

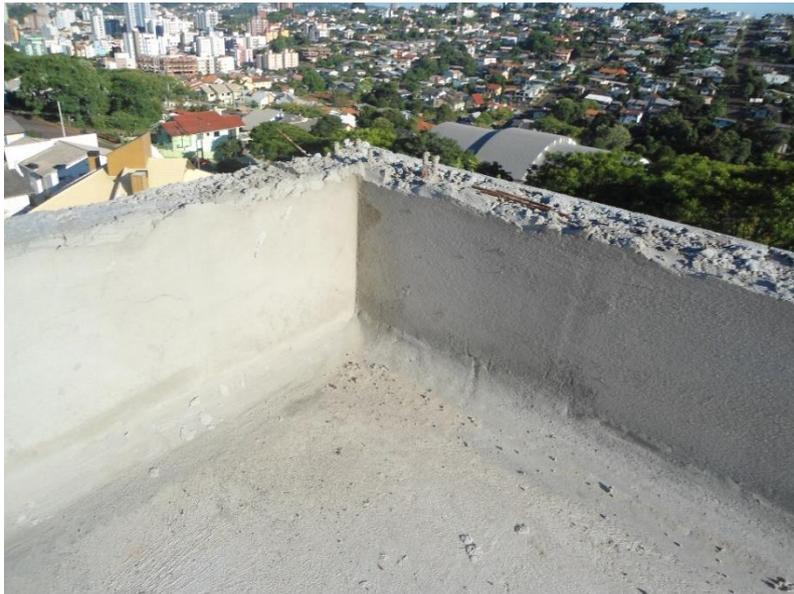
Figura 5 – Arredondamento de cantos internos.
Fonte: Aatoria própria.

Os preparativos para aplicação da manta asfáltica iniciam-se com a preparação da superfície. Giribola (2014, p. 89) lembra que deve ser executada a regularização do contrapiso, o que “elimina irregularidades da superfície e dá caimento aos ralos, além de fazer a transição entre o plano horizontal (laje) e vertical (parede), arredondando cantos internos e externos para evitar que a manta seja dobrada”. Tal procedimento pode ser observado na Figura 5.

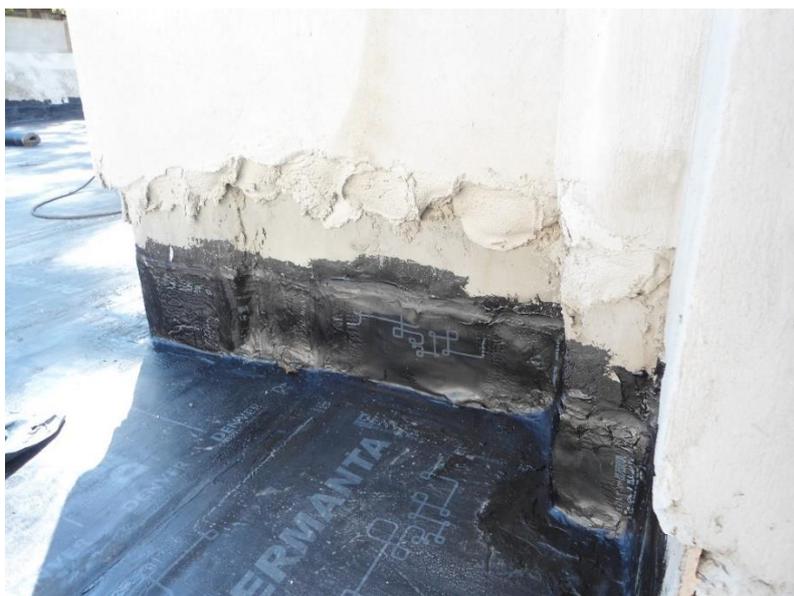
Figura 6 – Embutimento da manta no emboço da parede lateral.
Fonte: Aatoria própria.

De acordo com Corsini (2011), na região dos ralos deve ser feito o rebaixo de 1 cm com bordas chanfradas. Para os beirais, muretas e paredes laterais, os emboços devem estar perfeitamente aderidos e deve ser previsto espaço para embutimento da manta, tal qual mostra Figura 6. O resultado deve ser uma superfície seca, firme, sem trincas ou saliências e bordas que possam danificar a manta.

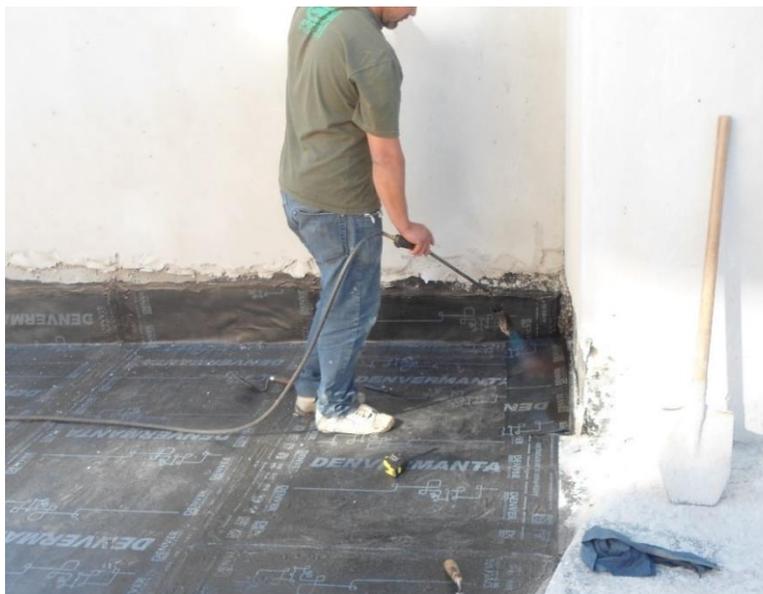
Figura 7 – Aquecimento da manta asfáltica
Fonte: Autoria própria.

De acordo com Silva et al (2003), para a manta aderir ao substrato durante a aplicação, a mesma deverá ser desenrolada ao mesmo tempo em que é aquecida pelo ar quente emanado do maçarico e comprimida sobre a superfície previamente pintada. As Figuras 7 e 8 exemplificam o procedimento citado acima.

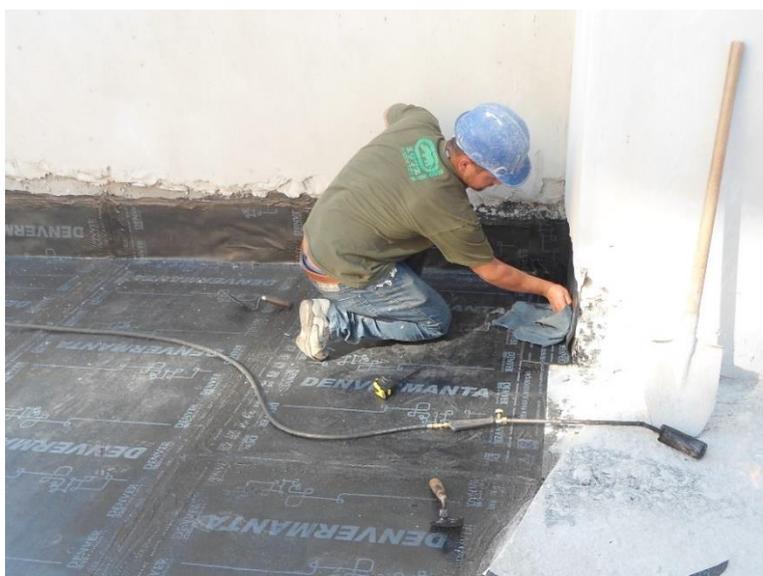
Figura 8 – Compressão da manta contra a parede para fixação.
Fonte: Autoria própria.

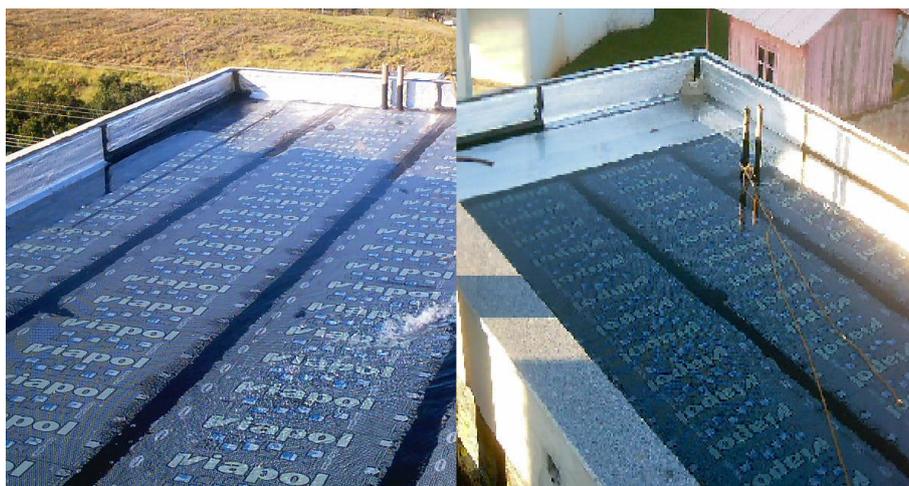
Figura 9 – Teste de estanqueidade
Fonte: Profissional 1 (2007).

Silva et al (2003) reforça o mencionado pela norma, afirmando que, decorrido as 72 horas, é necessário proceder à análise visual da superfície inferior da laje, para verificar a possibilidade de vazamentos. Além disso, a mesma operação deve ser feita na superfície da manta, onde é necessário verificar a existência de bolhas com água entre a manta e o substrato. Na Figura 9 é possível verificar o teste de estanqueidade em uma laje.

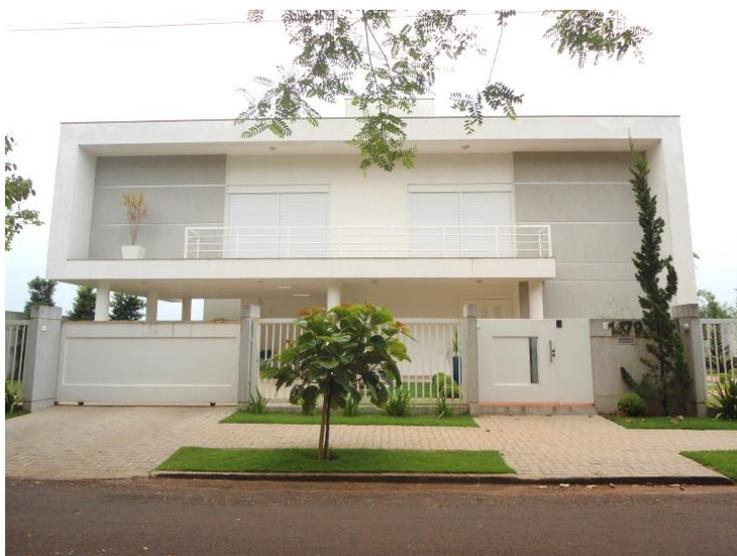
Figura 10 – Imóvel do Proprietário 1
Fonte: Autoria própria.

O Proprietário 1 possui uma edificação residencial de dois pavimentos conforme a Figura 10, finalizada em meados de 2008. Trata-se de uma construção com cobertura em laje plana, com preceitos modernistas, ou seja, constituída por uma arquitetura funcionalista, com uma fachada limpa e sem ornamentos.

Quanto a percepção de patologias associadas ao serviço de impermeabilização, foram relatados dois problemas pelo usuário. O Proprietário 1 mencionou que “houve um vazamento decorrente do ressecamento da manta, que após identificado a origem, foi feito o reparo da mesma”. Depois de um certo tempo observou-se outro vazamento, mas este ainda não foi detectada a causa.

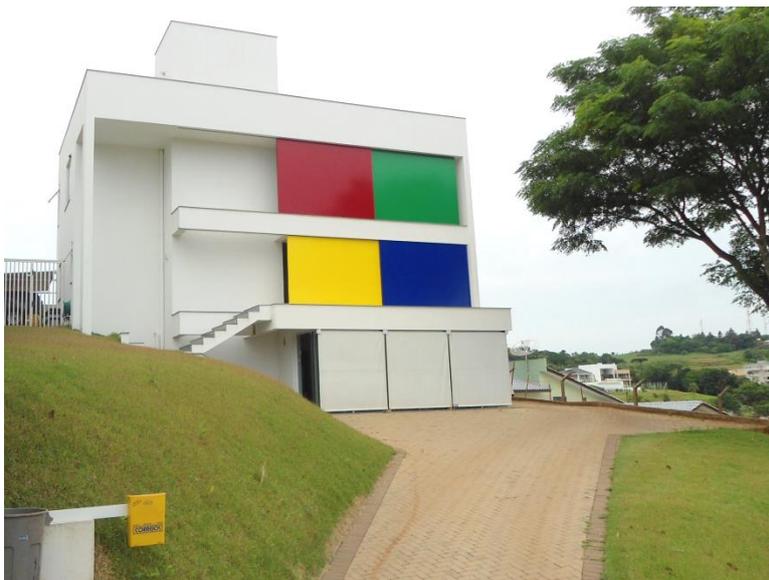
O modelo de edificação do Proprietário 2, ilustrada na Figura 11, foi recomendação do arquiteto. Trata-se de um imóvel misto, ou seja, de uso comercial e residencial. Com 230 metros quadrados, distribuídos em 3 pavimentos, a obra teve a sua finalização entre 2006 e 2007.

Figura 11 – Imóvel do Proprietário 2
Fonte: Autoria própria.

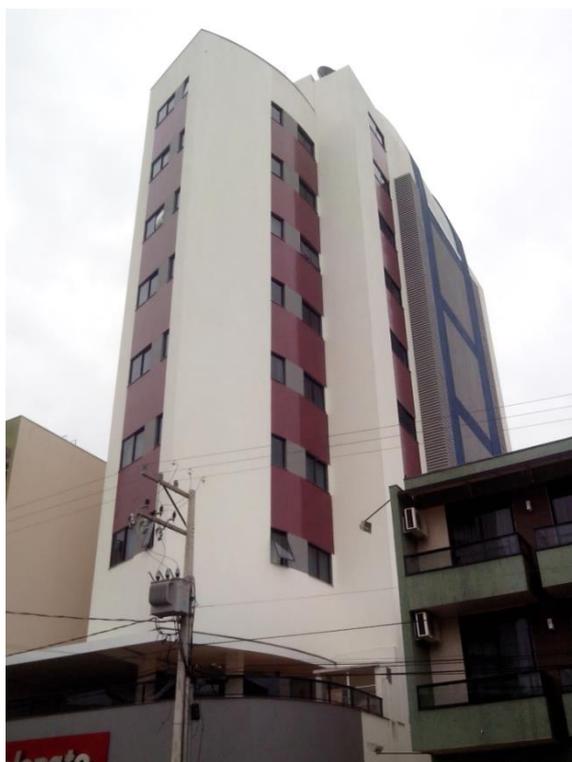
O Proprietário 3 finalizou em 2012/2013 a construção de uma edificação comercial e residencial de 9 andares, ilustrado na Figura 12. O usuário utilizou o sistema de cobertura em laje impermeabilizadas em dois locais: na cobertura da garagem e na laje do último andar.

Figura 12 – Imóvel do Proprietário 3
Fonte: Autoria própria.

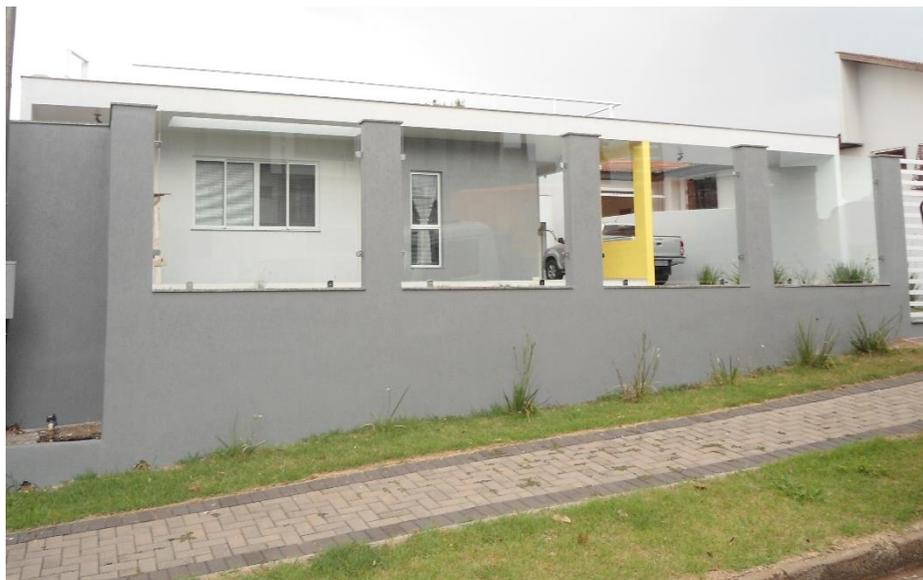
O Proprietário 5 construiu uma edificação residencial que teve as obras concluídas em 2013. Refere-se a um imóvel com apenas pavimento térreo e cerca de 200 m², conforme ilustrado na Figura 13. A utilização do sistema em estudo possibilitou o uso de um espaço de 150 m² à sua residência.

Figura 13 – Imóvel do Proprietário 5
Fonte: Autoria própria.

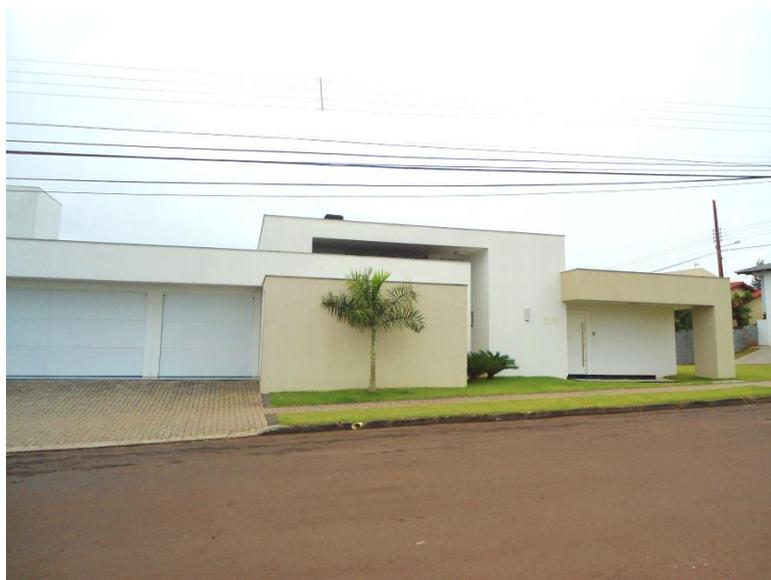
A decisão pelo procedimento de impermeabilização da laje, em substituição à cobertura convencional, a princípio, foi feita em função da estética que este sistema proporciona. Tal opção arquitetônica pode ser observada na Figura 14.

Figura 14 – Imóvel do Proprietário 6
Fonte: Autoria própria.

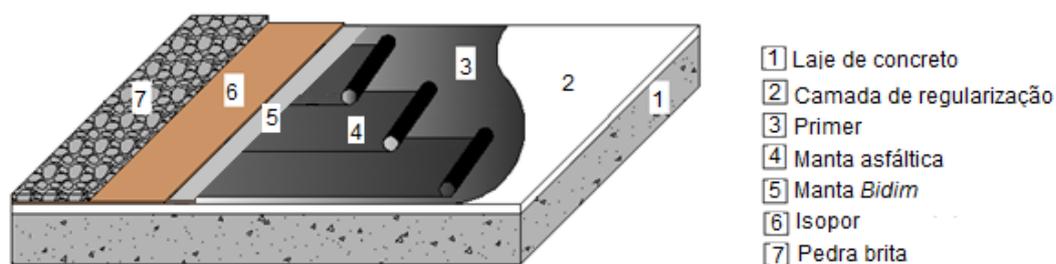
Figura 15 – Detalhamento das camadas
Fonte: Autoria própria.

Em seus projetos de arquitetura existe a especificação do tipo de material que será utilizado na impermeabilização, geralmente manta asfáltica com isopor e brita e um detalhe das camadas que compõe a impermeabilização (manta, *bidim*, isopor e pedra brita), conforme Figura 15.

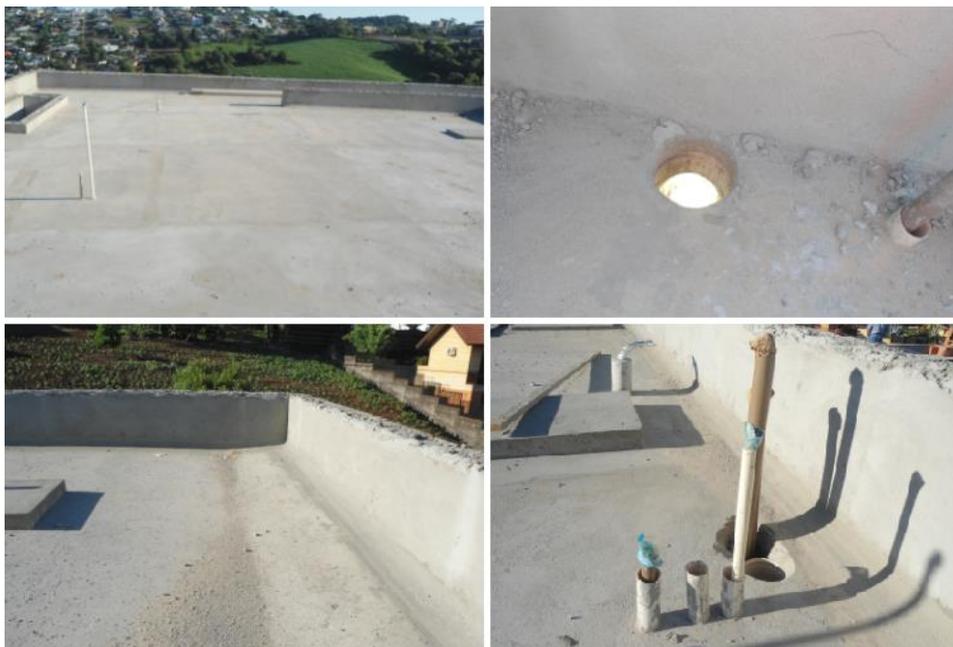
Figura 16 – Preparação da laje para a impermeabilização
Fonte: Autoria própria.

Pôde-se, assim, observar os caimentos em direção dos ralos para o escoamento da água. Além disso, os cantos arredondados permitiam a transição entre a laje e o plano vertical, o que na etapa seguinte irá evitar que a manta seja dobrada. A disposição das tubulações de rede de hidráulica e elétrica foram previstas com antecedência, o que, como já foi dito, é de extrema importância para que posteriormente não haja violação da manta. Além das fotos já apresentadas ao longo do trabalho, alguns destes detalhes construtivos podem ser observados na Figura 16, que consiste na atual situação da construção da residência do Proprietário 4.

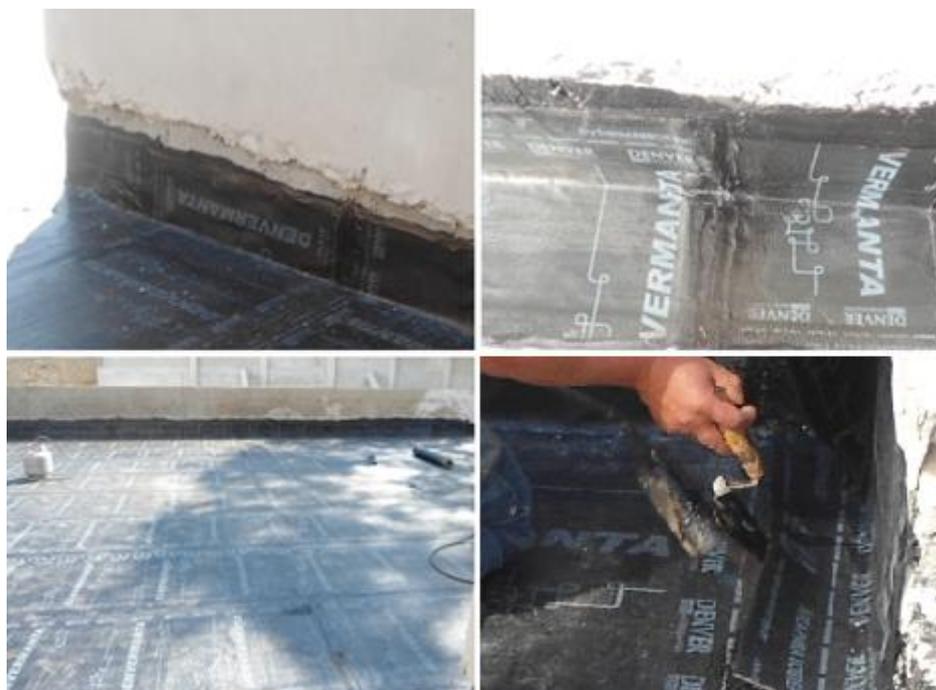
Figura 17 – Impermeabilização com manta asfáltica
Fonte: Autoria própria.

Ademais, como foi previsto nos objetivos deste trabalho, foi acompanhado a execução da impermeabilização de uma laje com a utilização de manta asfáltica. Algumas particularidades do procedimento, utilizado em uma edificação na cidade de Pato Branco, estão ilustrados na Figura 17.

O método consistia no desenrolar da manta associado ao aquecimento por maçarico, procedido pela compressão da mesma sobre a superfície com o auxílio de uma colher de pedreiro. A técnica utilizada pelos aplicadores contava com uma sobreposição de mantas em torno de 10 cm, análogo ao descrito nas normas para garantir a estanqueidade do sistema.
