**DIAGNÓSTICO E PROPOSTAS DE ACESSIBILIDADE EM
AMBIENTES CONSTRUÍDOS DA UTFPR,
CÂMPUS PATO BRANCO**

TRABALHO DE CONCLUSÃO DE CURSO

PATO BRANCO 2014

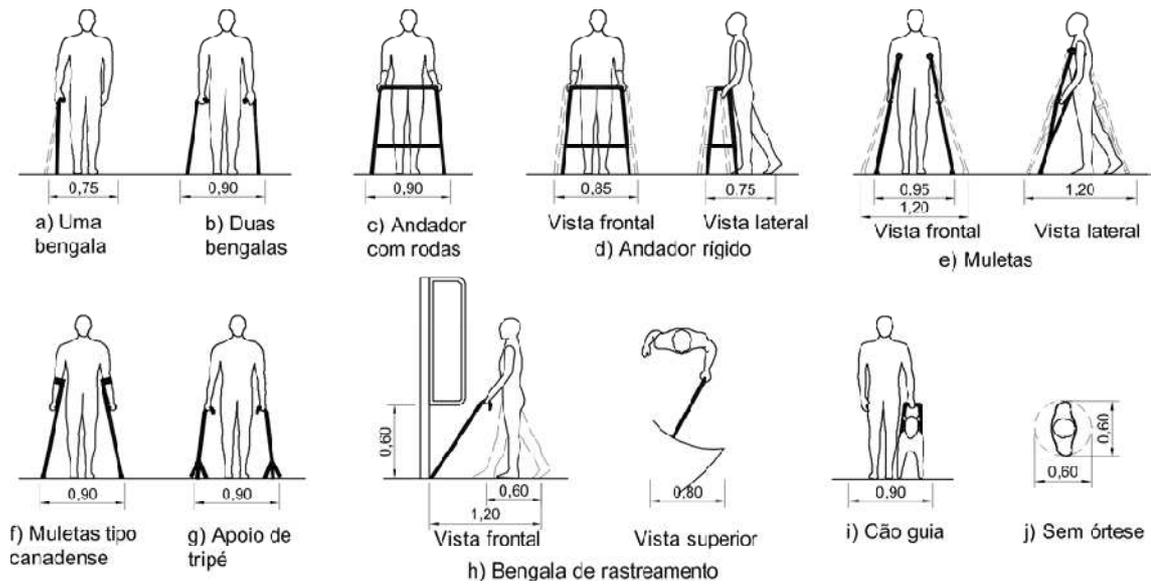
Figura 01 - Dimensões referenciais para deslocamento de pessoas em pé.

A Figura 01 apresenta dimensões referenciais para movimentação de pessoas em pé, com auxílio de andadores, bengalas, muletas, bengalas de rastreamento, cães guia, ou seja, as dimensões para que seja possível uma pessoa em pé se locomova em determinado espaço. Conforme a Norma NBR 9050 (Associação...2004) segundo a qual foram considerados os parâmetros antropométricos entre 5% a 95% da população brasileira, ou seja, os extremos correspondentes a mulheres de baixa estatura e homens de estatura elevada.

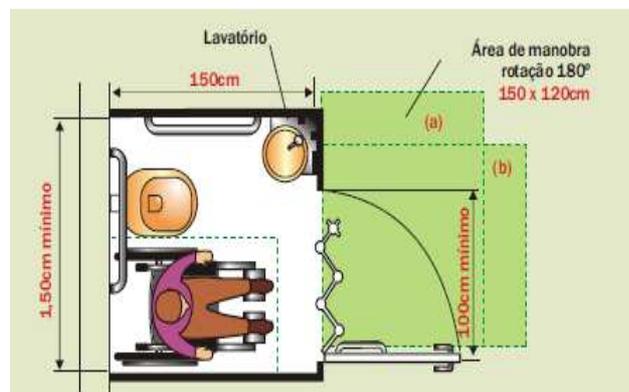
.Figura 02: Áreas a um portador de necessidades faz uso de cadeira de rodas.

De acordo com a NBR 9050/2004, um portador de necessidade que utiliza cadeira de rodas ocupa uma área de 0,96 m² (120x80) tendo necessidade para manobras uma área de 1,8 m², como demonstra a Figura 02.

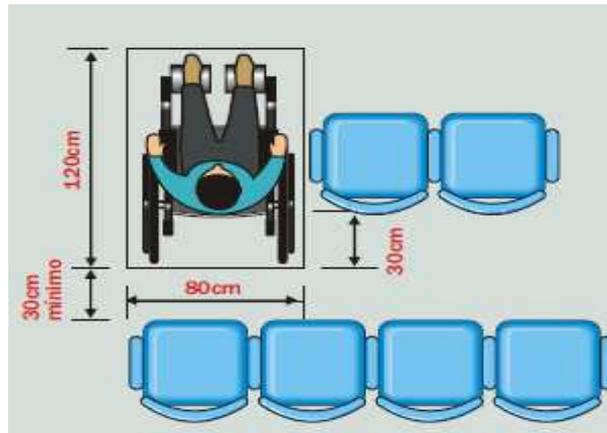
Figura 03: Parâmetros para sala de espera segundo NBR 9050/2004.
Fonte: Secretaria Municipal de Planejamento e Meio Ambiente de Uberlândia, 2008.

Os parâmetros para dimensionamento de corredores, onde é necessária passagem de duas cadeiras de rodas, a largura mínima exigida é de 1,80m, tendo como realmente adequada 2,00m. Para salas de espera onde deve ser previsto, ainda de acordo com a NBR 9050/2004, espaço específico para portadores de necessidades especiais, segundo a área necessária para uso da cadeira de rodas, (Figura 03).

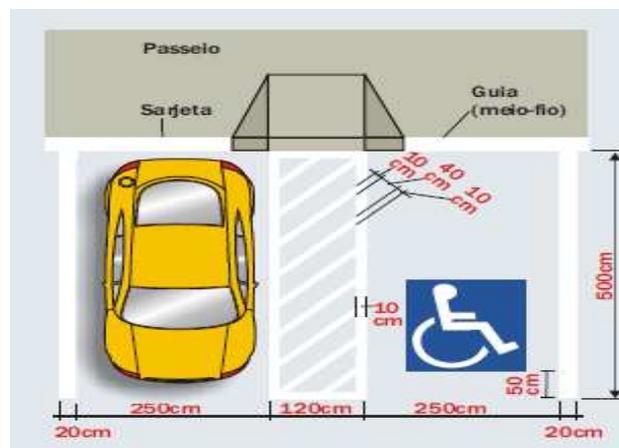
Figura 04: Parâmetros de estacionamentos NBR 9050/2004.
Fonte: Secretaria Municipal de Planejamento e Meio Ambiente de Uberlândia, 2008.

Também serão consideradas as questões referentes ao estacionamento, (Figura 04), prevendo a área necessária para embarque e desembarque dos portadores de necessidades, bem como as vagas exclusivas, além das guias rebaixadas para acesso às calçadas e à sinalização específica.

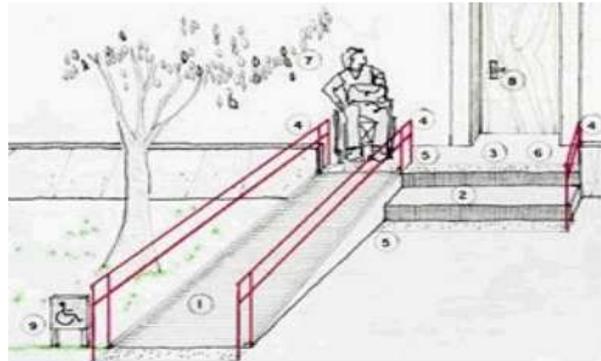
Figura 05 - Parâmetros de rampas e corrimãos NBR 9050/2004.
Fonte: www.creasp.org.br. 2012.

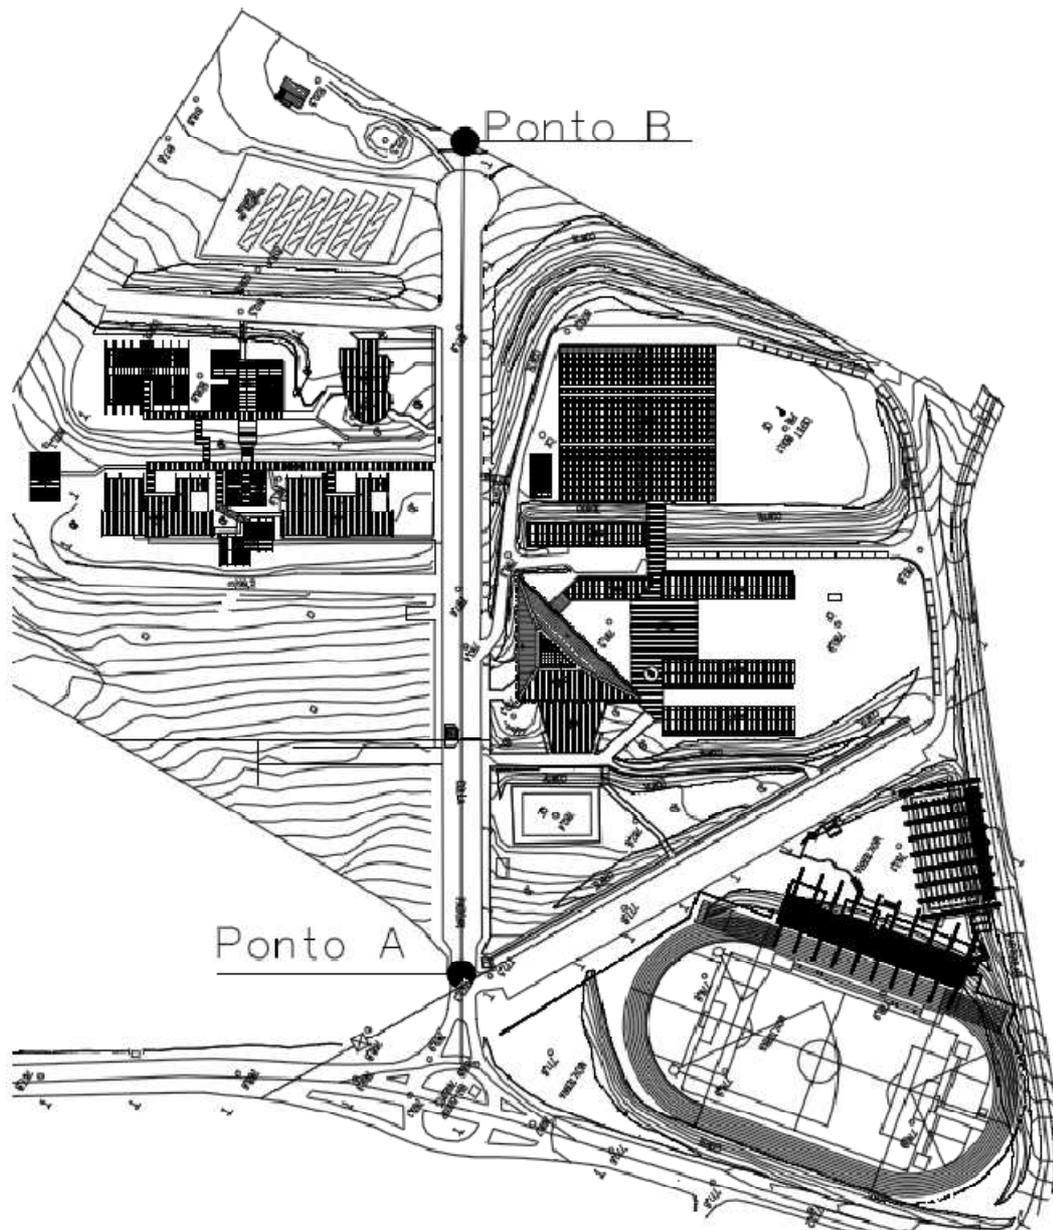
Como breve conclusão, considerando a rua como rampa de acesso externo aos blocos, ou caminho de unificação dos blocos, percebe-se que possui inclinação superior ao que determina a NBR 9050/2004, no item 6.5 (pag.42), que considera inclinação máxima de 8,33%. Ainda deve-se considerar que esta norma indica patamares de descanso a cada 50 metros de percurso.

Figura 09 – Mapa Topográfico da Universidade Tecnológica Federal do Paraná Câmpus Pato Branco

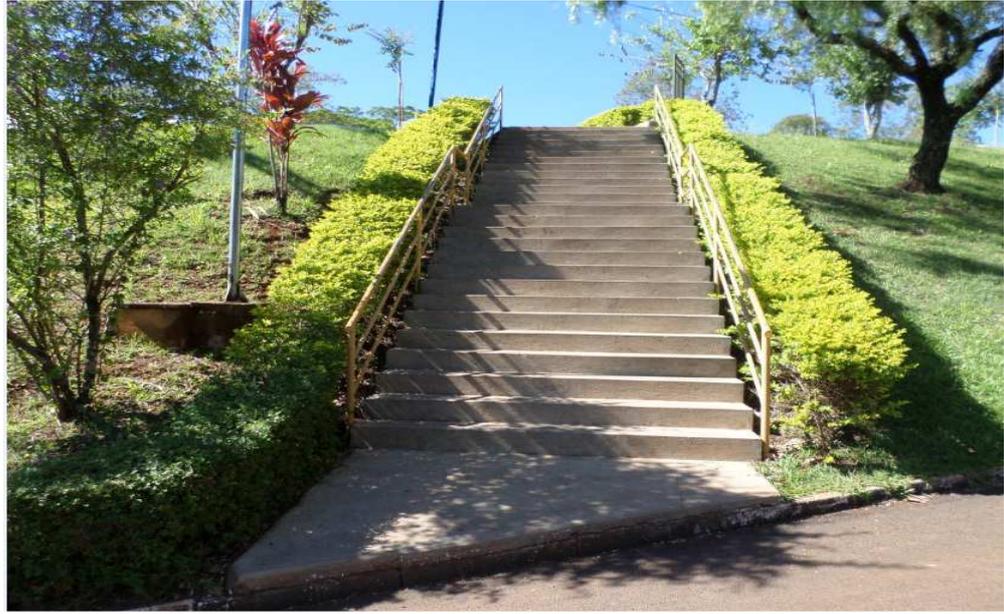
Figura 11–Escada utilizada para ligar fluxos de pessoas de ambos os lados da via de acesso do Câmpus
Fonte: O autor,(2013).

Essa escada, utilizada para fazer o acesso, é ao mesmo tempo uma barreira à acessibilidade, pois possui muitas características que não estão de acordo com a NBR 9050, como corrimãos com extremos não recurvados. No caso de cadeirantes, estes não conseguem transpô-la e, nas proximidades, também não há rampas acessíveis, o que obriga o deficiente físico a mudar o trajeto e utilizar a rua, que possui longo trecho em inclinação de 14,1%.

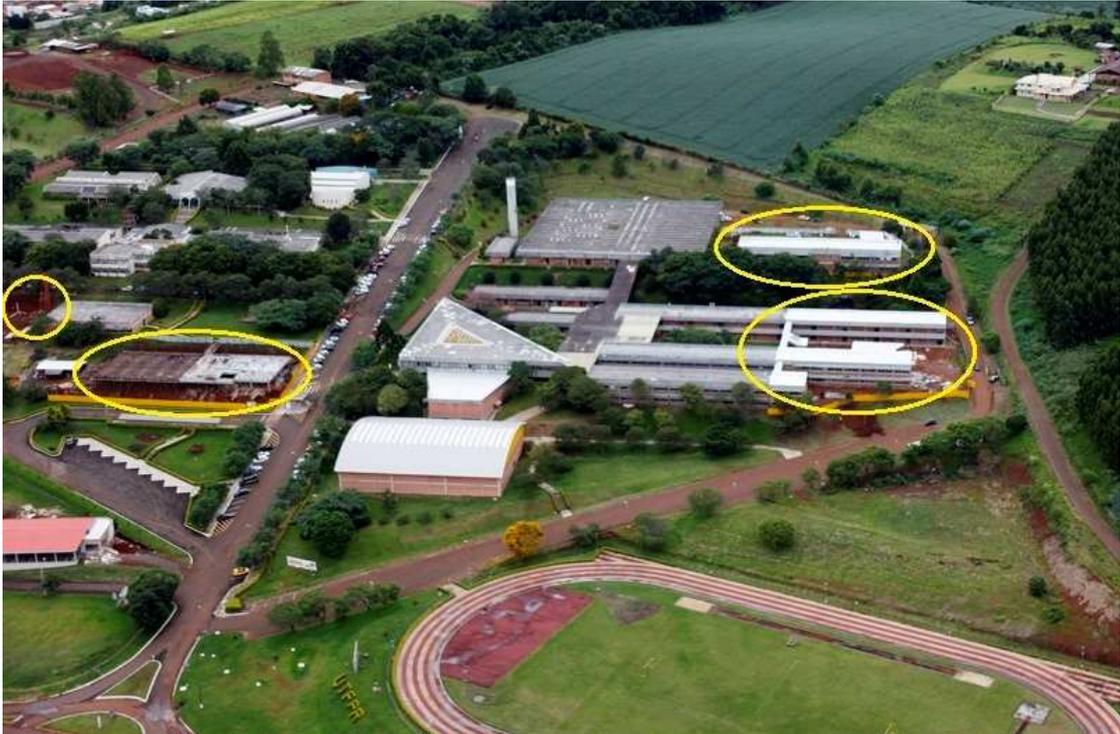
Figura 12–Foto aérea de 2011 em destaque construção dos blocos do projeto REUNI
Fonte: UTFPR-PB,(2011).

Os últimos blocos construídos, como mostra a Figura 12, hoje já estão disponíveis para utilização. Os blocos são; Bloco W, J1, RU, parte dos blocos L, M, N e V. Não está presente na Figura 12, o Bloco RU o último a ser construído. São estes os que mais estão adequados aos aspectos de acessibilidade, por determinação do programa REUNI.

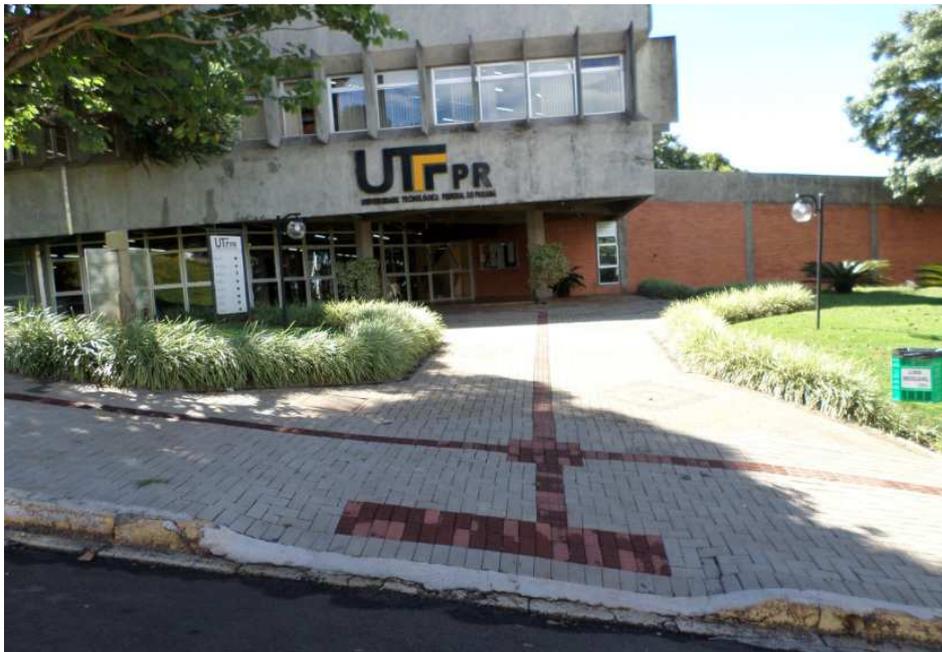
Frequentado tanto por comunidade interna quanto comunidade externa, a acessibilidade externa se dá por meio da calçada (aqui considerada como rampa) da rua para seu interior, como mostra a Figura 13, assim como por meio de corredores para outros blocos L-M-N e C.

Figura 13–Entrada do acesso externo dos Blocos AB
Fonte: O autor,(2013).

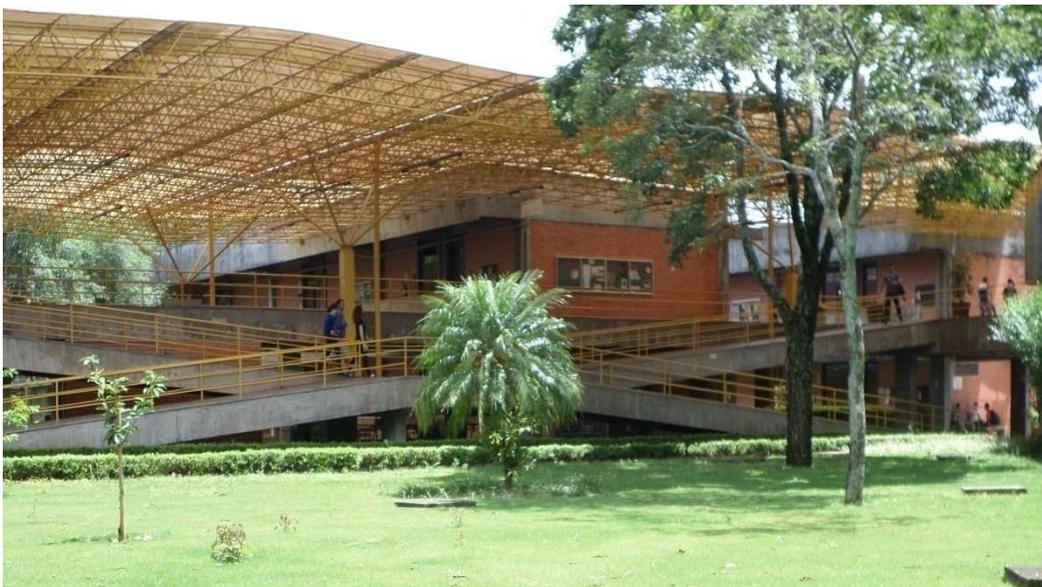
O acesso externo é feito por rampas, conforme mostra a Figura 14. Apesar de possuírem largura, patamar de descanso intermediário e piso antiderrapante, estas possuem inclinação e os corrimãos das rampas que não respeitam itens da norma NBR 9050, a qual prescreve o máximo de 8,33% de inclinação, guias de balizamento no percurso das rampas e prolongamento de no mínimo 30 cm do início e fim dos corrimãos.

Figura 14—Acesso externo dos Blocos LMN.
Fonte: O autor,(2013).

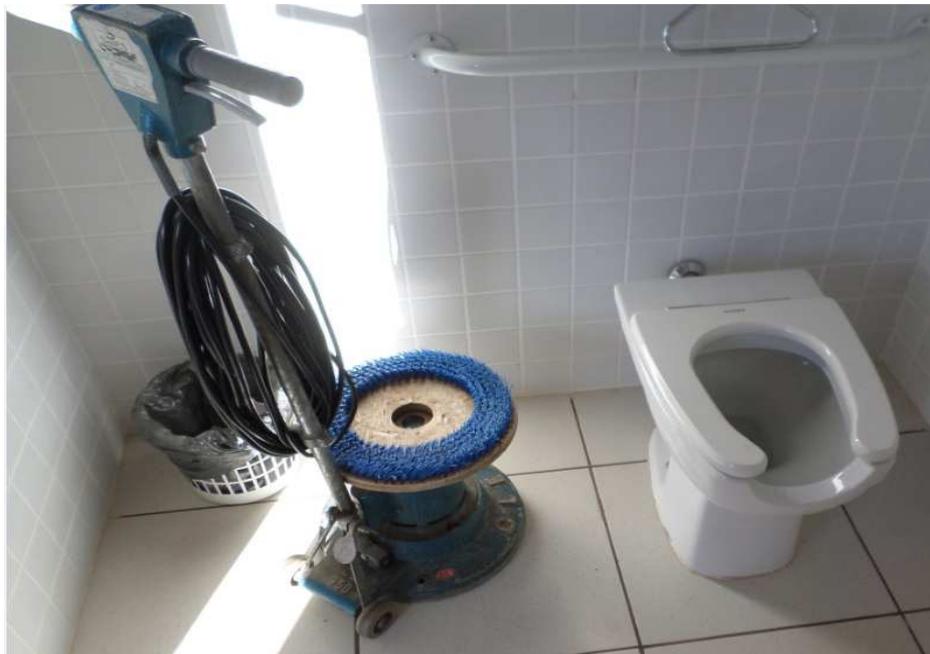
O bloco M possui banheiro acessível, localizado entre meio aos blocos L e N, destina ao público de pessoas com deficiência dos três blocos. Muitos itens verificados no banheiro acessível estão em conformidade com a Norma. Um dos problemas encontrados é utilização dada a eles, como mostra a Figura 15. Um dos banheiros estava sendo utilizado como depósito do equipamento de limpeza e em outro havia recados dizendo para não limpar a cuia de chimarrão.

**Figura 15–Banheiro acessível dos Blocos LMN, sendo utilizado de forma inadequada.
Fonte: O autor,(2013).**

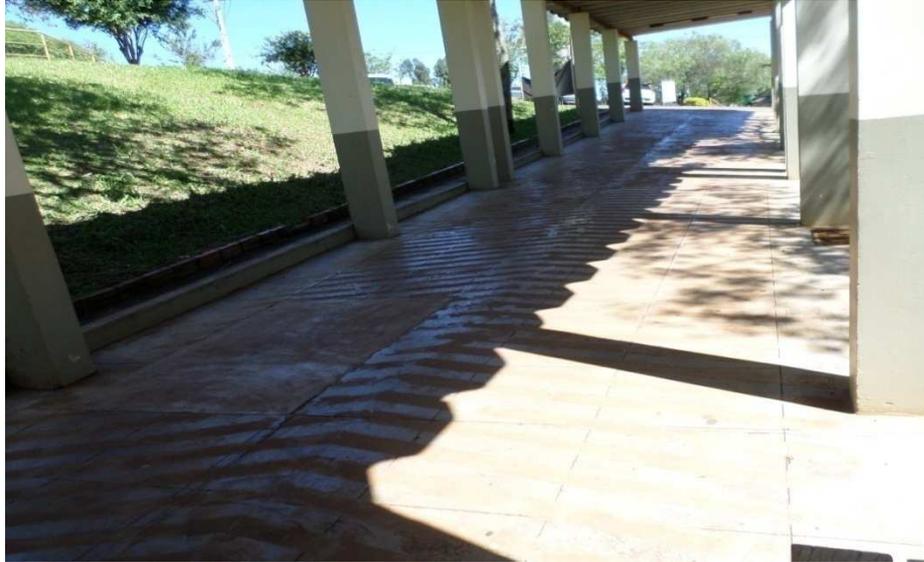
O acesso externo se dá por rampas e corredores e muitos não possuem guarda corpo e corrimãos, além de não possuírem piso tátil, como mostra a Figura 16.

Figura 16– Acesso principal externo dos Blocos OP.
Fonte: O autor,(2013).

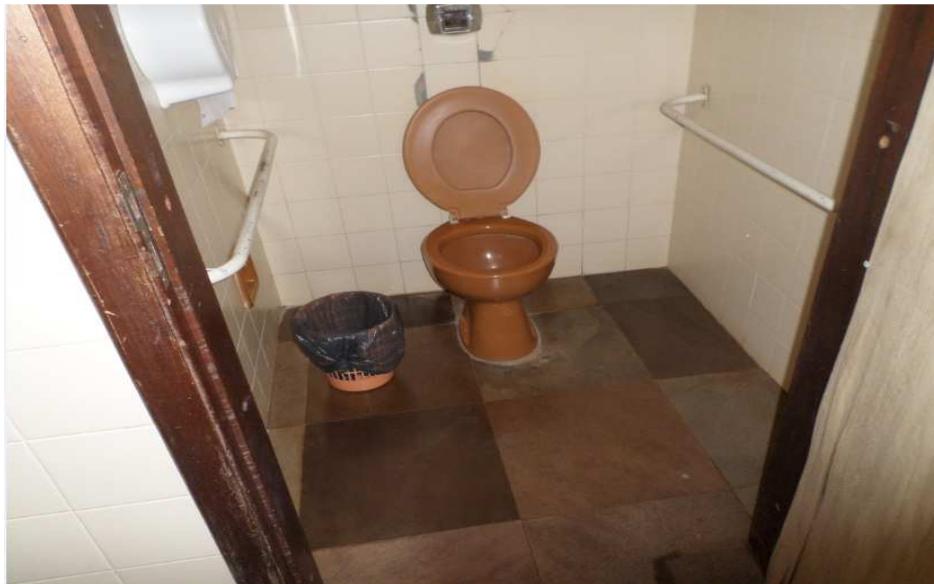
Os Blocos O-P possuem banheiros acessíveis, porém com alguns itens (itens 7.3.1.2, 7.3.3.) em não conformidade com a NBR 9050. Pode-se observar falta de barras de apoio no fundo junto a bacia sanitária e a inexistência de área para transferência lateral como mostra a Figura 17.

Figura 17– Sanitário acessível do Bloco P.
Fonte: O autor,(2013).

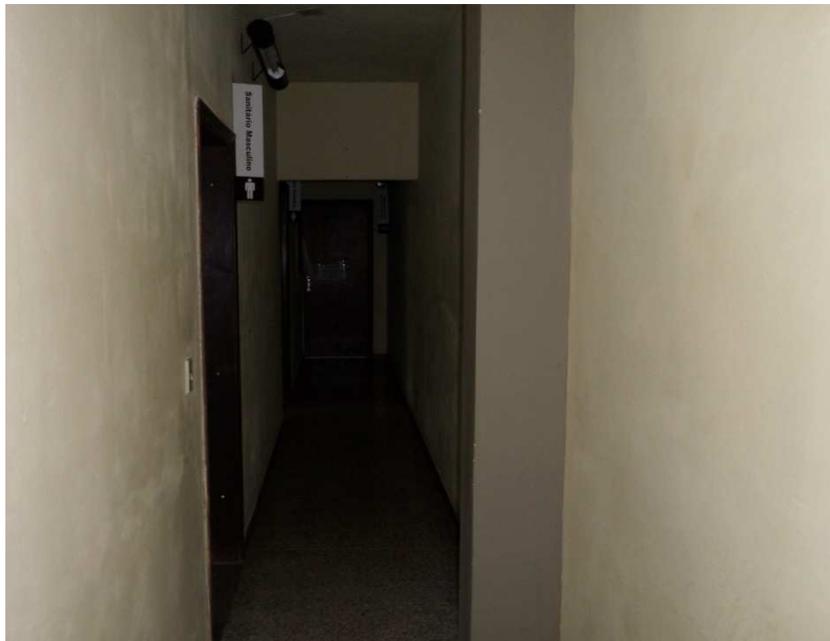
Todo o edifício está em um único nível, não necessitando de rampas ou escadas internas. A maior barreira à acessibilidade encontrada foi no corredor que liga os banheiros e sala do DCE, como mostra Figura 18. O corredor possui 74 cm de largura, apenas. É um obstáculo para cadeirantes que não conseguem passar devido à falta de espaço.

Figura 18– Corredor de acesso a banheiros e sala do DCE
Fonte: O autor,(2013).

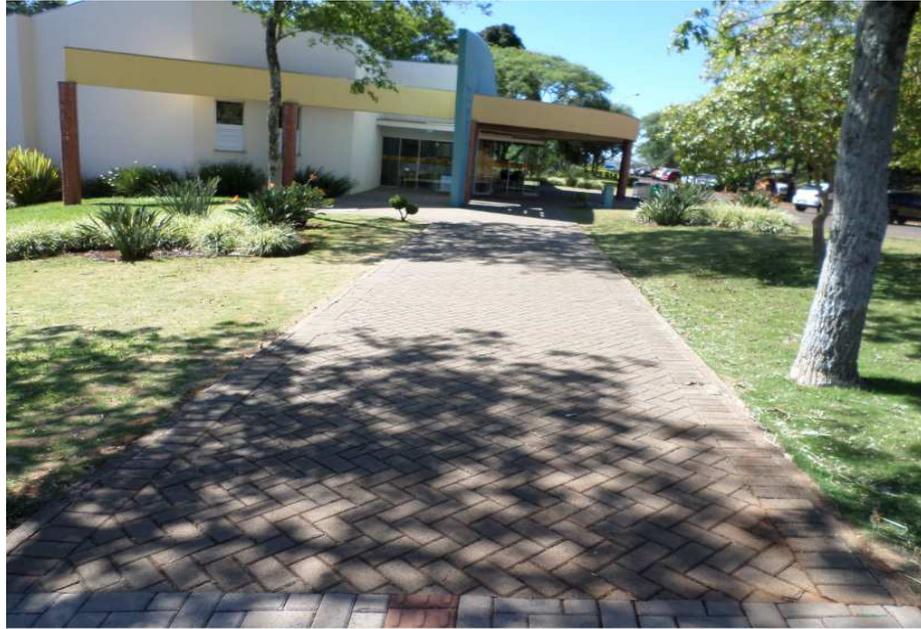
VI. Bloco T: O auditório original da antiga FUNESP passou por reforma em 2003. É frequentado pela comunidade externa e interna, em eventos culturais e científicos, além de reuniões e assembléias de servidores. Seu acesso externo é feito por rampas, corredores e escadas. A Figura 20 mostra uma das entradas do auditório.

**Figura 20– Uma das vias de acesso externo para o bloco T
Fonte: O autor,(2013).**

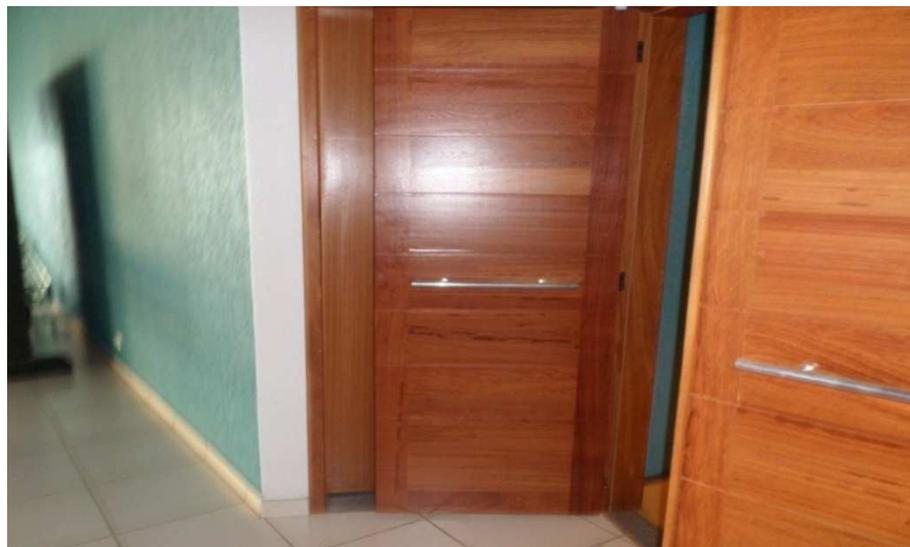
O teatro possui apenas um banheiro acessível e este não tem indicação de sexo. Uma característica negativa deste banheiro é que, quando a porta de acesso à platéia do auditório está aberta, esta obstrui a entrada do banheiro, como mostra a Figura 21.

**Figura 21– Porta de entrada de acesso ao banheiro para cadeirantes, obstruída pela porta da entrada da platéia do anfiteatro.
Fonte: O autor,(2013).**

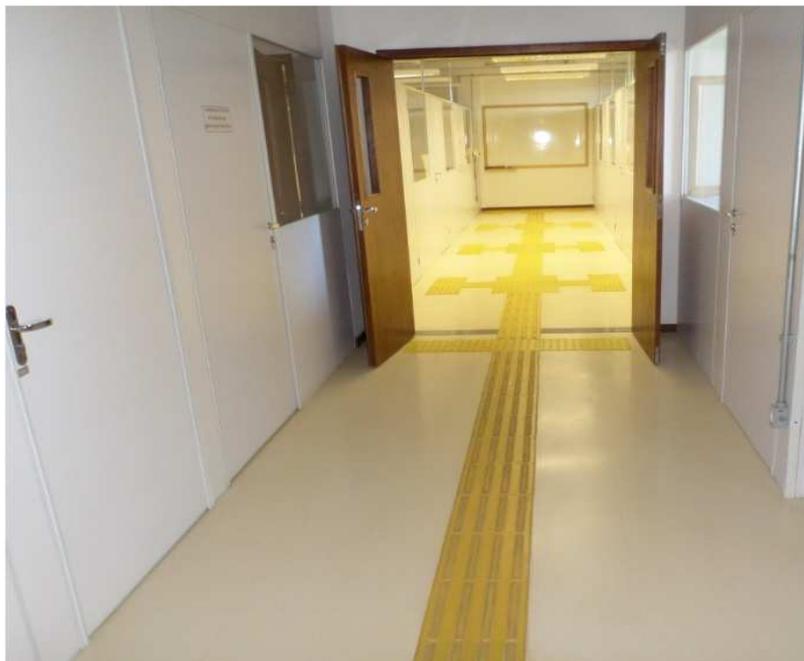
Internamente é o bloco que mais está em conformidade com a NBR 9050. Possui piso tátil no acesso para todas as salas, mobília acessível, banheiros acessíveis que seguem todos os padrões estabelecidos em norma. A Figura 22 mostra o corredor interno deste Bloco.

**Figura 22– Corredor do bloco J1, com muitas características favoráveis a acessibilidade.
Fonte: O autor,(2013).**

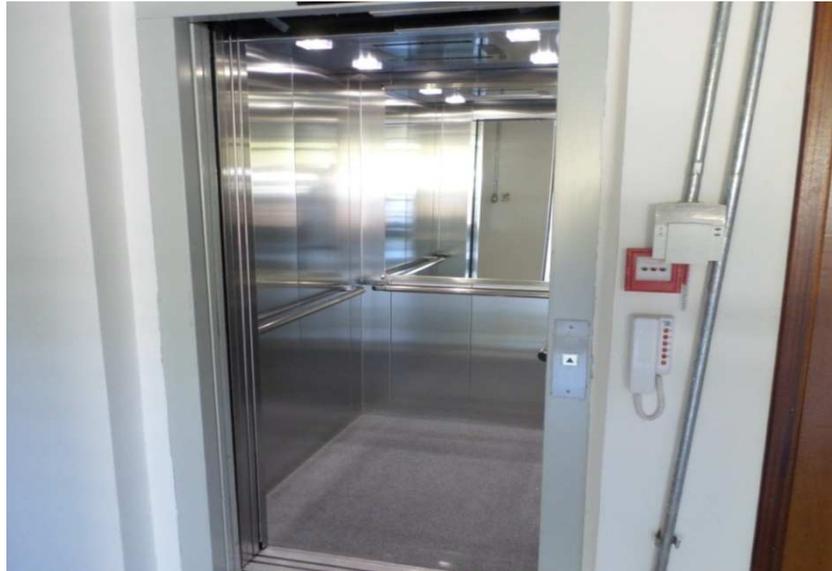
Figura 23 – Elevador do Bloco J1.
Fonte: O autor, 2013.

O que mais diferencia o bloco é a presença de elevador (Figura 23), sendo o único até o momento no Câmpus.

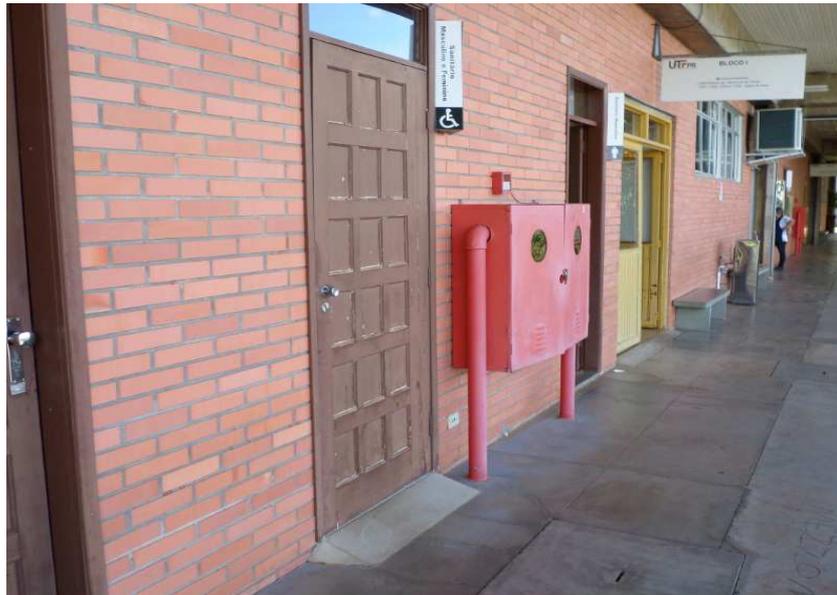
Figura 24 – Banheiro acessível para os Bloco H-I-J.
Fonte: O autor, 2013.

Os blocos H-I-J possuem um banheiro acessível (Figura 24), que na maior parte do tempo permanece de porta fechada, abre para fora, possuindo fechadura com maçanetas circulares. Os outros banheiros possuem degraus na porta de entrada. Estes não têm tratamento especial para torná-los mais adequados à acessibilidade.

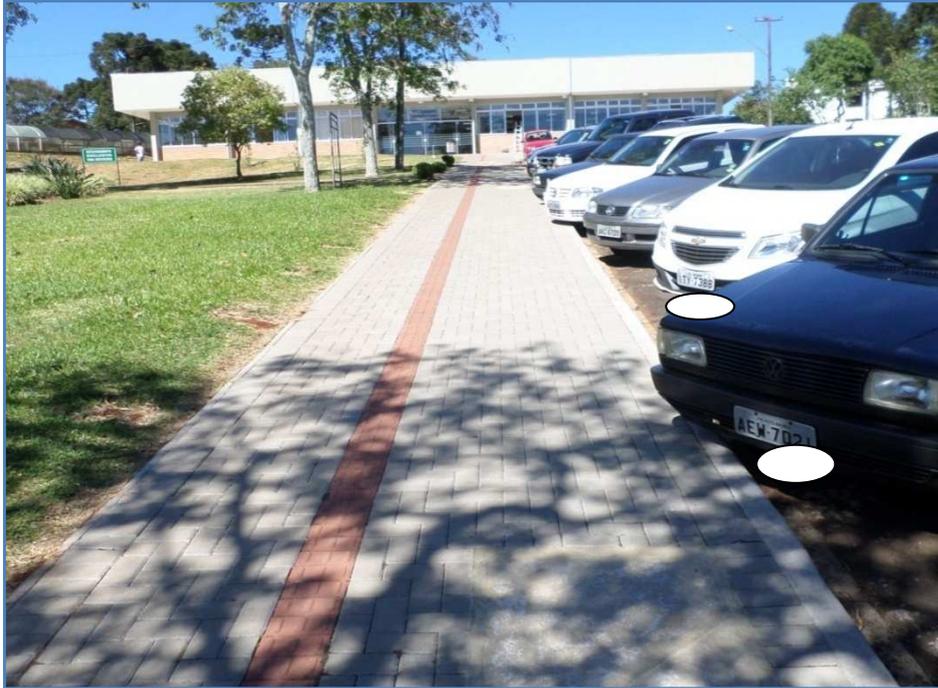
Externamente o bloco tem acesso diretamente das calçadas que acompanham a rua, como mostra a Figura 25. Neste trabalho as calçadas são tratadas como rampas, pois o estacionamento para cadeirantes está localizado longe da entrada da edificação. Sendo assim tratada, observa-se que não possui corrimão e está em uma inclinação superior da que está especificada em norma, que é de 8,33%.

**Figura 25 – Calçada (tratada como rampa), acesso ao Restaurante Universitário.
Fonte: O autor, 2013.**

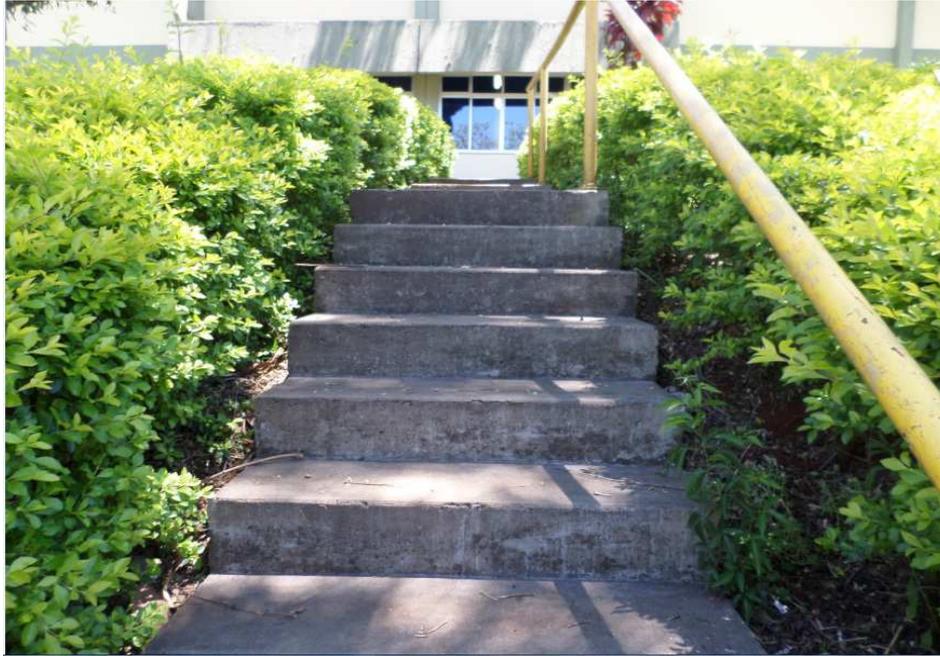
Figura 27 – Escada de acesso ao Bloco O
Fonte: Autoria própria, 2013.

No aspecto do item dezoito, em que se considera o prolongamento dos corrimãos, muitos corrimãos não possuem essa característica, pois simplesmente acabam em curva. Outro aspecto observado é que muitas escadas não possuem rampas como acesso alternativo nas proximidades. Muitas escadas estão isoladas e, para se chegar a uma rampa, deve-se percorrer grandes distâncias. A Figura 27 mostra a escada que liga o estacionamento ao bloco O, um exemplo de não conformidade com a norma NBR 9050. Esta não possui corrimãos adequados, a largura da escada é pequena, tem degraus com patamares e tamanhos diferentes entre si.

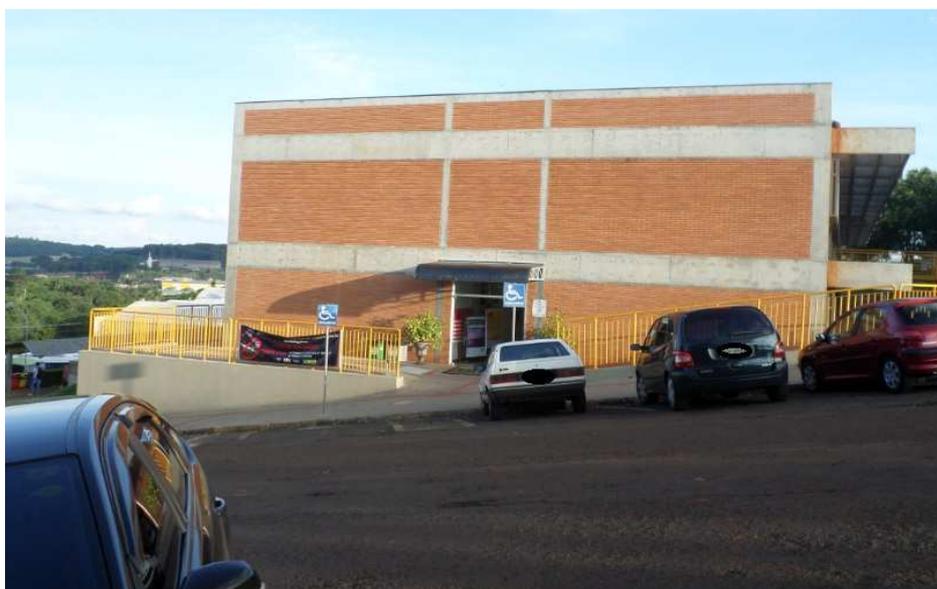
Figura 28– Rampa de acesso ao Bloco W (biblioteca).
Fonte: Autoria própria, 2013.

A partir da observação da Tabela 05, percebe-se que o item vinte e nove, que é o que analisa a inclinação média das rampas, é o que mais está em desacordo. Outro item que traz problemas é o vinte e oito, em que se verifica a inexistência das guias de balizamentos no entorno das rampas. A Figura 28 mostra a calçada que liga a biblioteca com as vias de acesso: como no trabalho a calçada é tratada como rampa, é um exemplo de não conformidade com inclinação superior ao que especifica a norma NBR 9050, de 8,33%.

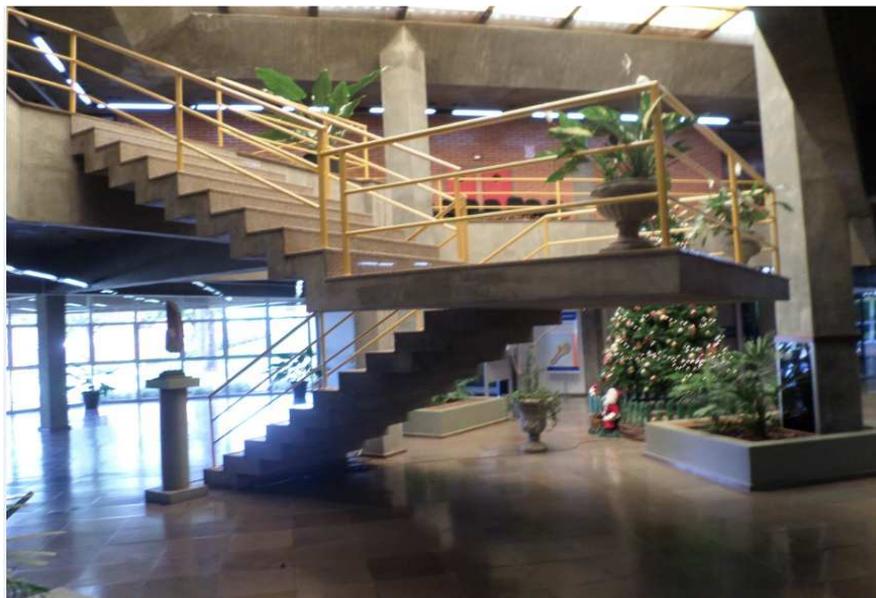
Figura 29 – Escada Interna do Bloco B.
Fonte: Autoria própria, 2013.

Um grande problema encontrado é que há blocos que não possuem rampas ou elevadores junto às escadas, para acesso entre andares. Um exemplo é o bloco B, como mostra a Figura 29, o qual internamente só possui escadas como meio de passagem entre andares.

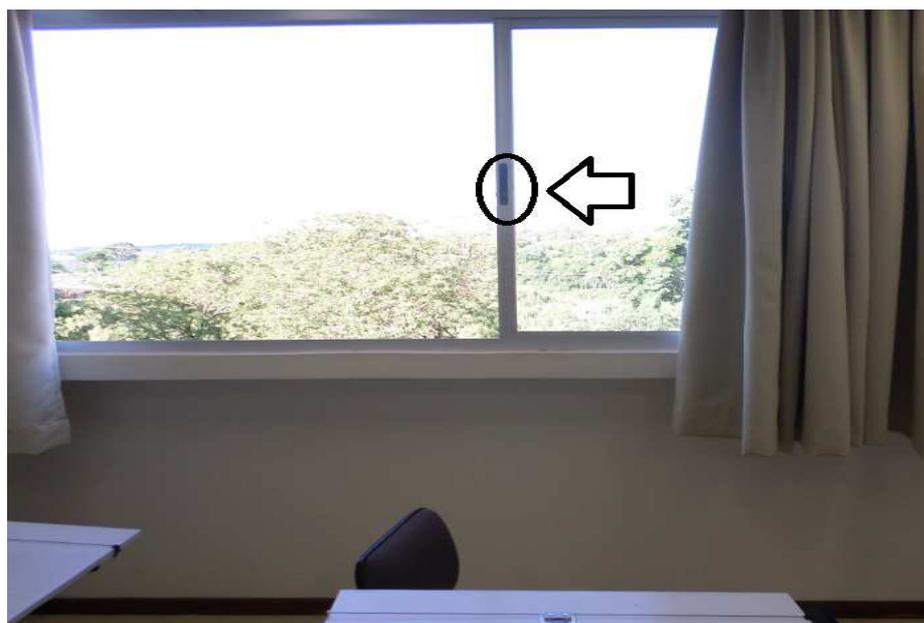
Os itens que mais possuem não conformidade são sessenta e sete que trata da abertura de janela ser executada somente com uma mão, outro é o que trata da altura dos dispositivos de abertura das janelas relacionado ao alcance manual de um cadeirante. A Figura 30 mostra uma janela do bloco M. Todas as janelas deste bloco e do N seguem o padrão, um exemplo de não conformidade, pois a altura do dispositivo de abertura é maior do que um metro e trinta e cinco centímetros.

Figura 30– Dispositivo de abertura da sala de aula do Bloco M, altura maior que 1,35m
Fonte: Autoria própria, 2013.

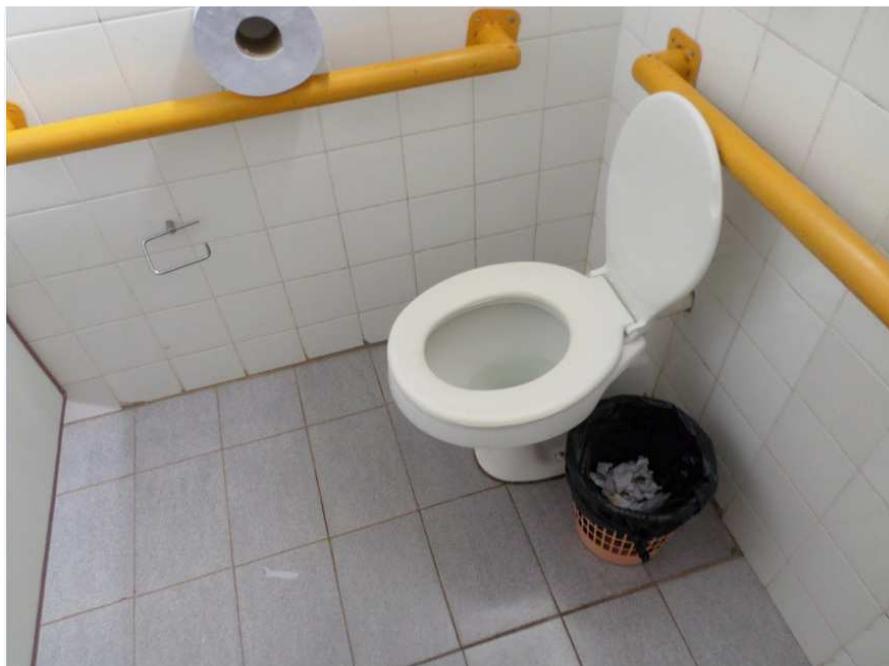
Figura 31 – Sanitário acessível bloco S.
Fonte: Autoria própria, 2013.

As porcentagens de repostadas dadas como ‘não’ possui uma pequena porcentagem, como mostra o Gráfico 07. Não há nenhum item para o qual seja grande a quantidade de respostas negativas, há uma distribuição. Um dos motivos é que possui-se banheiros que há vários itens que não estão em conformidade com a NBR 9050, como o sanitário acessível do bloco S (Figura 31).

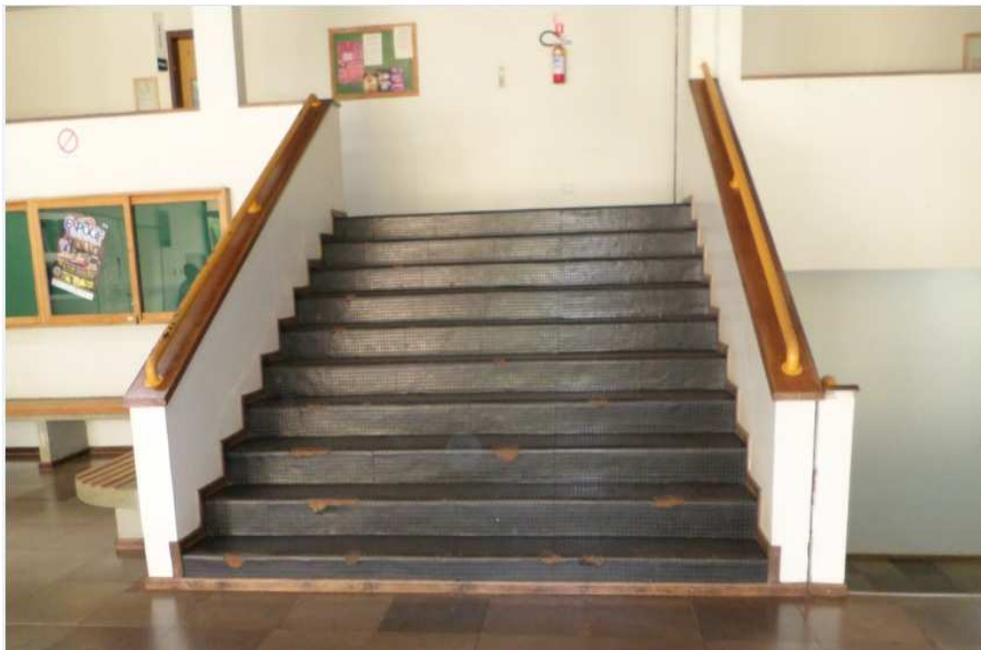
Exemplos como os blocos S, O, P, Q, construídos até a década de oitenta, quando ainda o Câmpus não havia passado pelo processo de unificação, possuem muitos itens em não conformidade, como presença de escadas como único meio de acesso entre andares, conforme Figura 32. Os banheiros acessíveis, as portas, os corrimãos das escadas, os pisos, também são muitos itens que permanecem em desconformidade com a NBR 9050.

**Figura 32 – Escada utilizada como único meio de acesso entre andares do bloco O.
Fonte: O autor, 2013.**

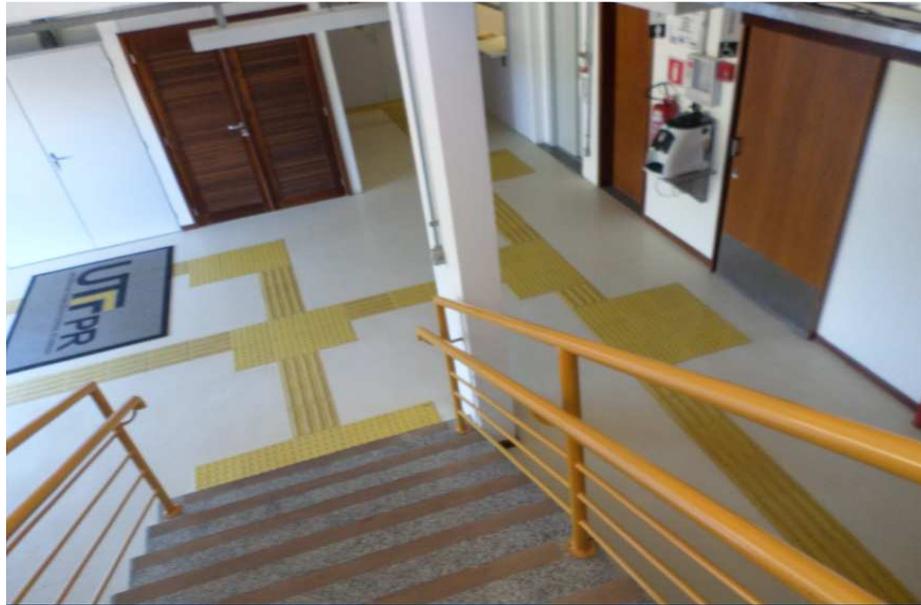
Figura 33 – Internamente Bloco J1
Fonte: O autor, 2013.

Os últimos edifícios construídos, já datados do século XXI, como, por exemplo, o Bloco J1, W, V, partes do L, M, N, possuem uma estrutura física voltada para acessibilidade, como presença de elevador no bloco J1 e futuras instalações no bloco W e V. Todos têm maçanetas em forma de alavanca, banheiros acessíveis e pisos táteis. A Figura 33 mostra internamente o edifício J1.
