**NORMA DE DESEMPENHO APLICADA ÀS HABITAÇÕES SOCIAIS**

**TRABALHO DE CONCLUSÃO DE CURSO**

## **NORMA DE DESEMPENHO APLICADA ÀS HABITAÇÕES SOCIAIS**

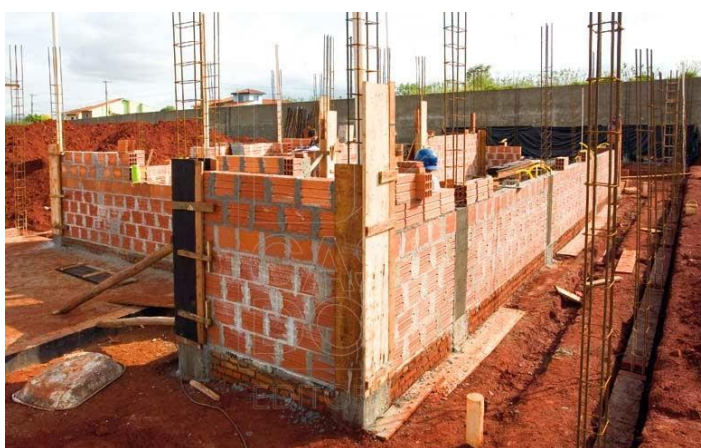
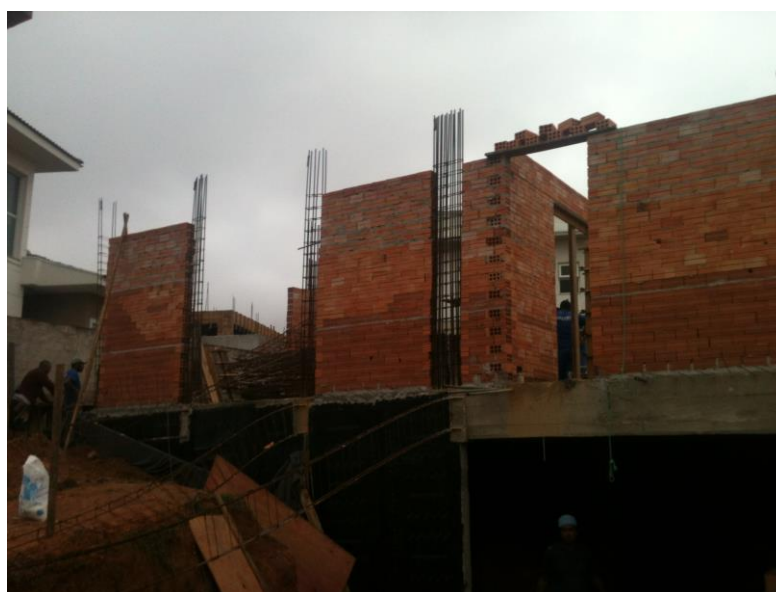
A revista BIMBOM (2014), traz recomendações sobre a execução da construção convencional entre as quais a retirada de formas e escoramentos após no mínimo 21 (vinte e um) dias, o assentamento dos blocos é feita de modo as fiadas finalizarem intercaladas, algumas imagens do sistema construtivo convencional são apresentadas a seguir, nas figuras 3 e 4

**Figura 3- Método construtivo convencional**  
**Fonte: Acervo do Autor, 2014.**

**Figura 4- Método construtivo convencional**  
**Fonte: Acervo do autor, 2014.**

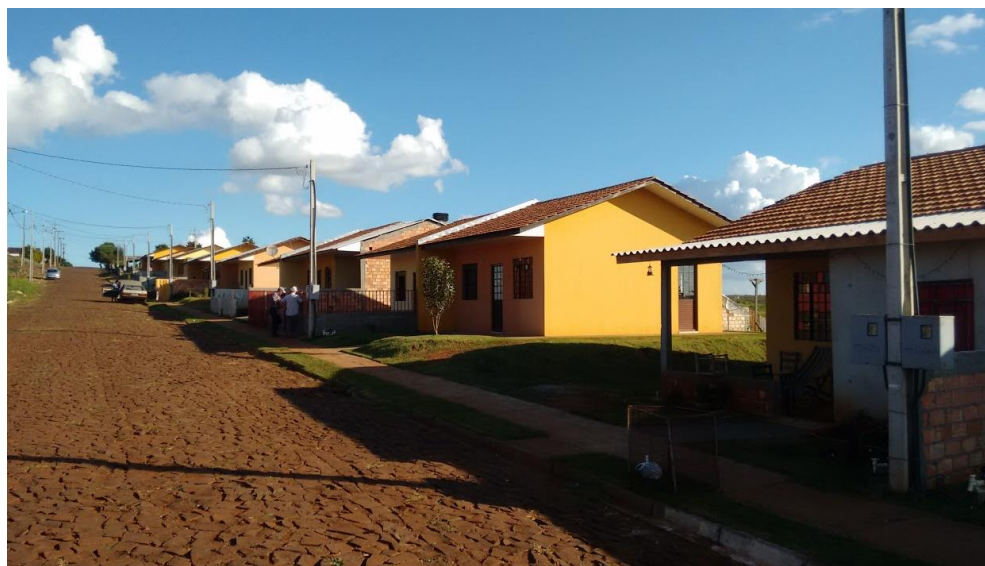
Figura 6 - Conjunto Habitacional São Roque  
Fonte: Acervo do Autor.

O residencial possui calçamento, rede de água e energia elétrica. O sistema de esgotamento acontece de forma estática com fossas sépticas individuais presentes em cada habitação. As figuras 6, 7 e 8 apresentam o Conjunto.

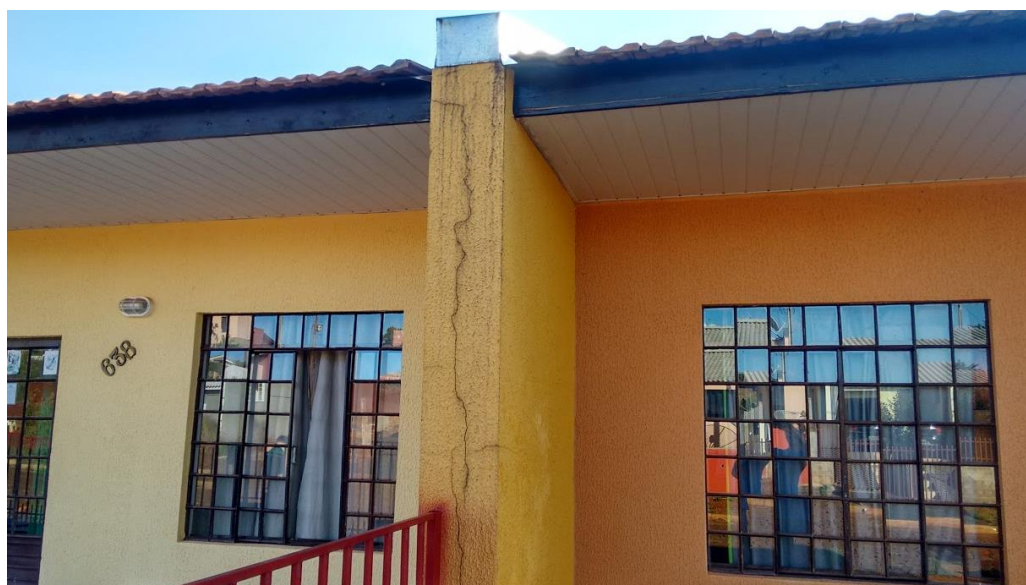
A figura 09 mostra uma edificação do estudo de caso que sofreu recalque diferencial, já que as trincas inclinam-se na direção do pilar que sofreu o maior recalque.

Figura 9 - Patologia observada no estudo de caso  
Fonte: Acervo do Autor.

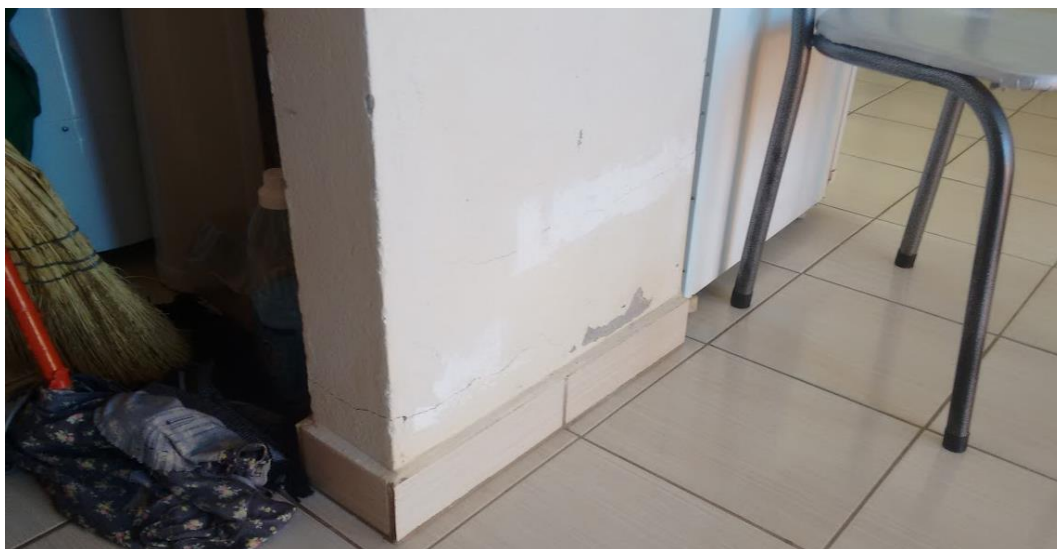
As trincas horizontais próximas ao piso, podem ser resultantes do recalque da viga baldrame ou até mesmo pela 'subida' da umidade pelas paredes, por colapso ou falta de impermeabilização da baldrame. Conforme visualizado na figura 11, a seguir:

Figura 11 - Trincas observadas no estudo de caso  
Fonte: Acervo do Autor

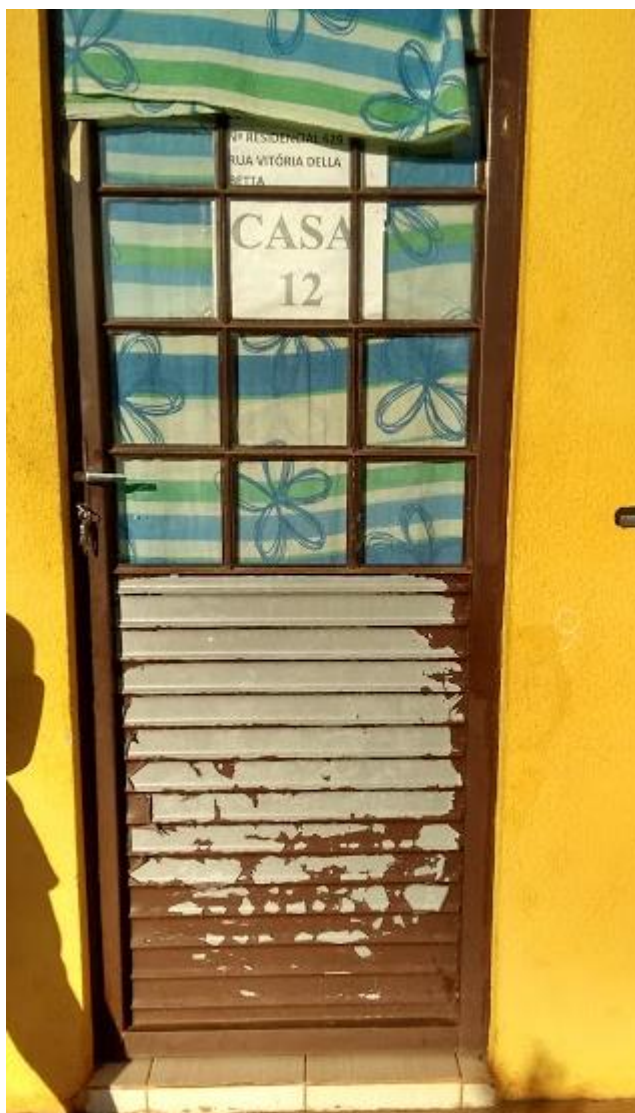
Entre as patologias encontradas, pode-se observar o aparecimento de bolhas no local da aplicação de tinta, causando o levantamento da película de tinta, provavelmente graças à exposição intensa à iluminação solar do local, que não foi pintado com tinta resistente a tal ação.

Figura 13 - Patologia na pintura presente no estudo de caso  
Fonte: Acervo do Autor

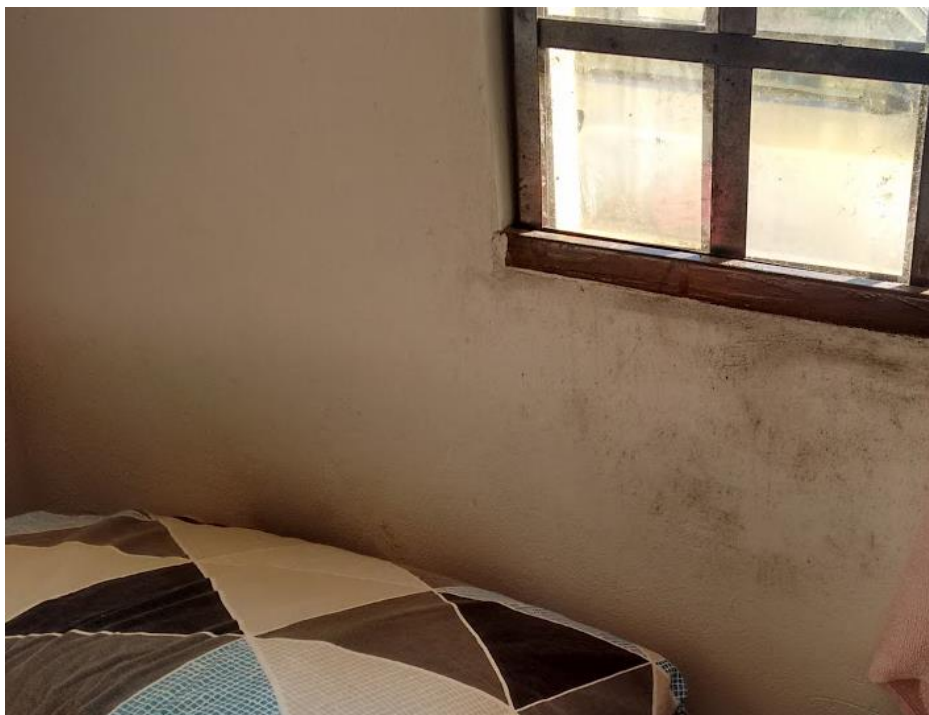
Em algumas residências também foi observada a presença de mofo nas paredes, conforme a figura 14, ocasionada pela excessiva umidade, deteriorando a pintura e a base do acabamento.

Logo, além de uma patologia que afeta esteticamente a habitação, o mofo gera risco à vida dos habitantes destas unidades habitacionais.

Figura 14 - Mofo apresentado na habitação do estudo de caso  
Fonte: Acervo do autor

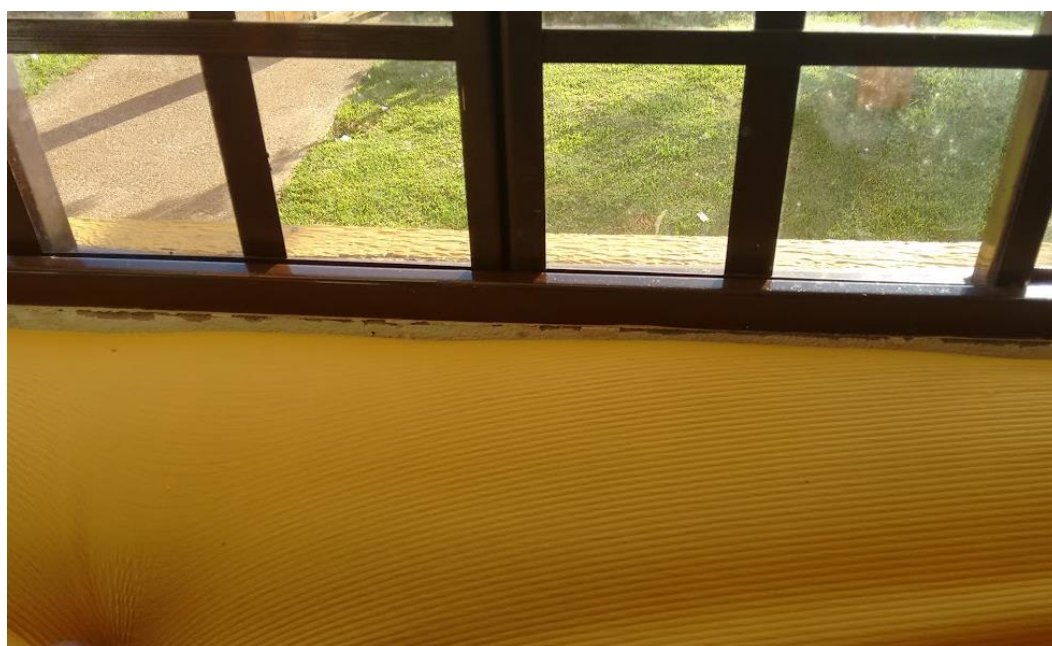
A figura 16 mostra uma janela mal instalada, com acabamento e fixação realizada de modo indevido.

Figura 16 - Esquadrias mal instaladas, acabamento falho observados no estudo de caso  
Fonte: Acervo do autor

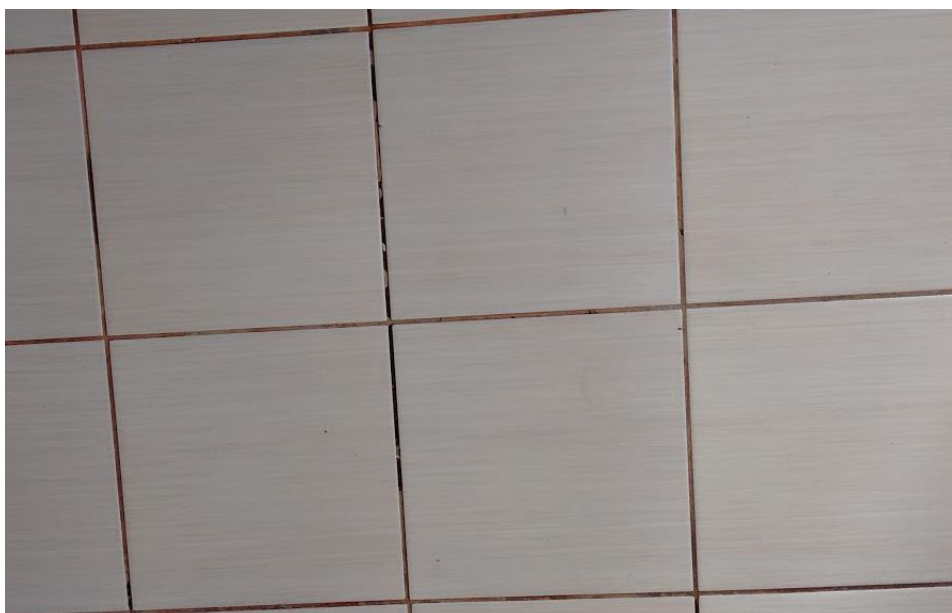
Pode-se ainda destacar os problemas de descolamento do piso. Esta é a patologia mais comum deste tipo de revestimento, ocasionando não só à perda das funções do revestimento, como risco aos seus usuários.

Deve-se possivelmente à utilização de argamassa incorreta, ou de fixação com processo inadequado que não atende às especificações referentes. Pode ser ainda resultante da presença de outras patologias como vazamentos ou infiltrações ou à movimentação da estrutura. (CERÂMICA: DIAGNÓSTICOS, CAUSAS e RECUPERAÇÃO, 2009). Tal patologia, observada nas habitações em estudo, pode ser percebida na figura 17:

Figura 17 - Descolamento do piso observado no estudo de caso  
Fonte: Acervo do Autor

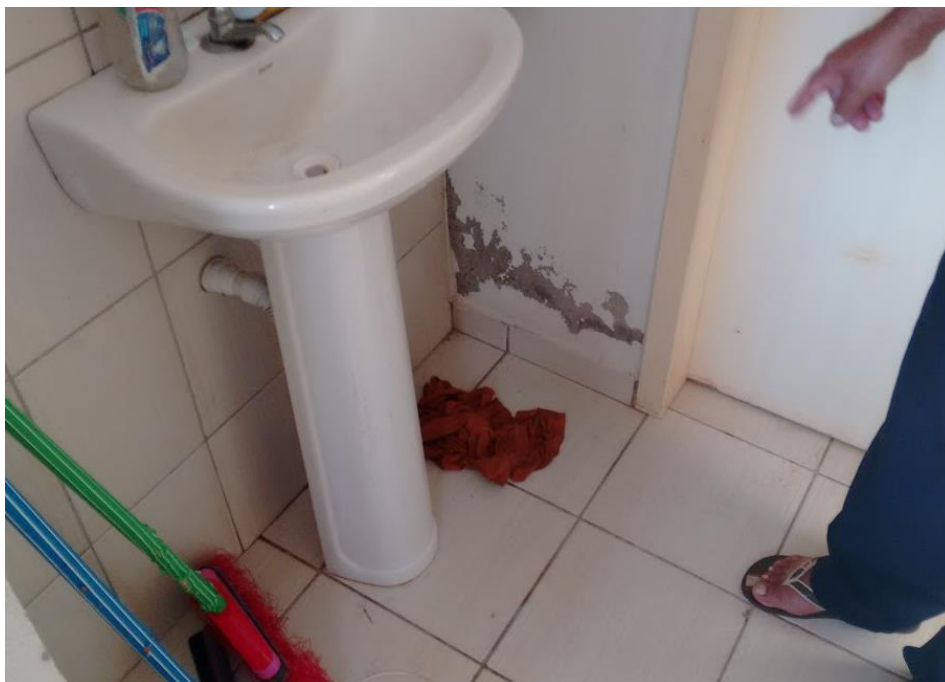
Entre outros, também se verificou a deterioração do acabamento do banheiro, provavelmente devido à vazamento das instalações de água fria. Conforme figura a seguir:

Figura 18 - Patologia no acabamento da parede do banheiro observada no estudo de caso  
Fonte: Acervo do Autor.

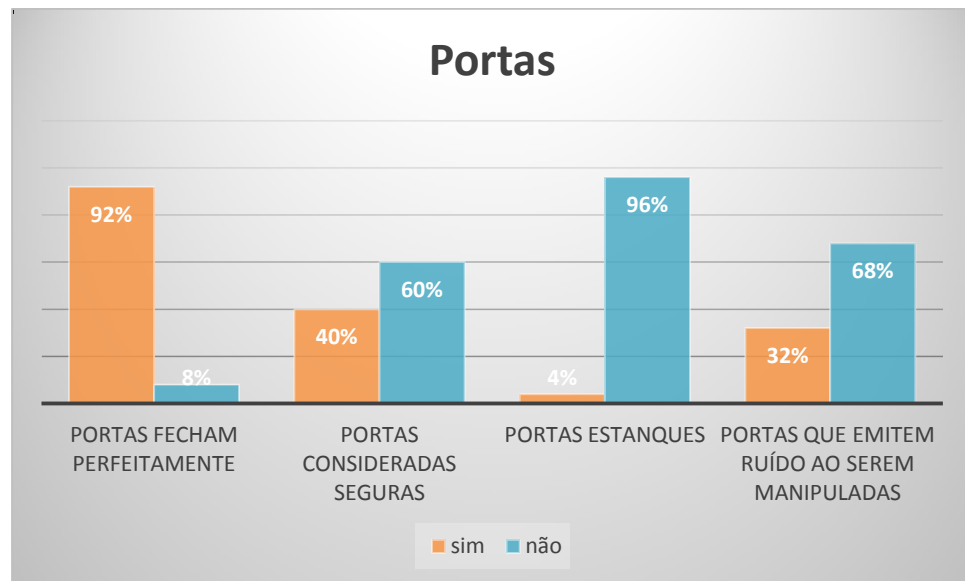
Da mesma forma, em relação às portas, tem-se:

Figura 20- Resultados obtidos no estudo de caso em relação às portas  
Fonte: Autor, 2015
