**UNIVERSIDADE TECNOLÓGICA FEDERAL DO PARANÁ
COELE – COORDENAÇÃO DO CURSO DE ENGENHARIA ELETRÔNICA
ENGENHARIA ELETRÔNICA**

**ANÁLISE DOS INDICADORES DE QUALIDADE DE ENERGIA DOS BLOCOS A E
C DA UTFPR CAMPUS TOLEDO COM PROPOSIÇÕES CORRETIVAS**

TRABALHO DE CONCLUSÃO DE CURSO

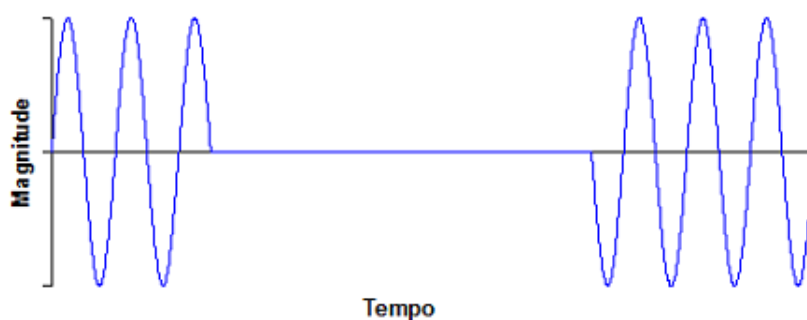
nominal, durante um tempo menor que 1 minuto. Suas principais causas são falhas no sistema de transmissão, como curtos-circuitos, mau funcionamento em sistemas de controle e falhas em equipamentos (Dugan *et al*, 2002). A figura 5 exemplifica uma interrupção de curta duração.

Figura 5 – Interrupção.
Fonte: Oliveira (2009, P. 7)

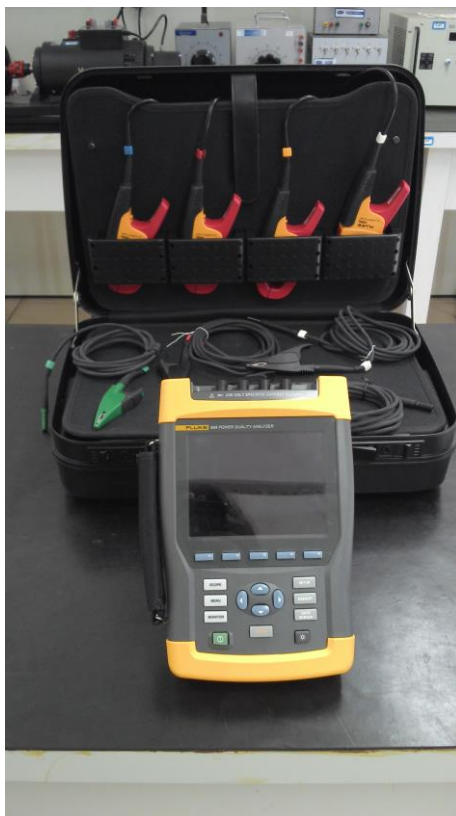
O equipamento utilizado na coleta de dados é o analisador de qualidade de energia FLUKE® 434, figura15, que foi disponibilizado pela universidade para a realização deste projeto, além de contar, também, com a utilização dos *softwares* *PowerLog V. 4.0.2* e *FlukeView V3.34*, onde foram analisados os dados coletado pelo *hardware* de aquisição.

Figura 15 – Analisador de qualidade de energia *FLUKE*® 434.
Fonte: Própria

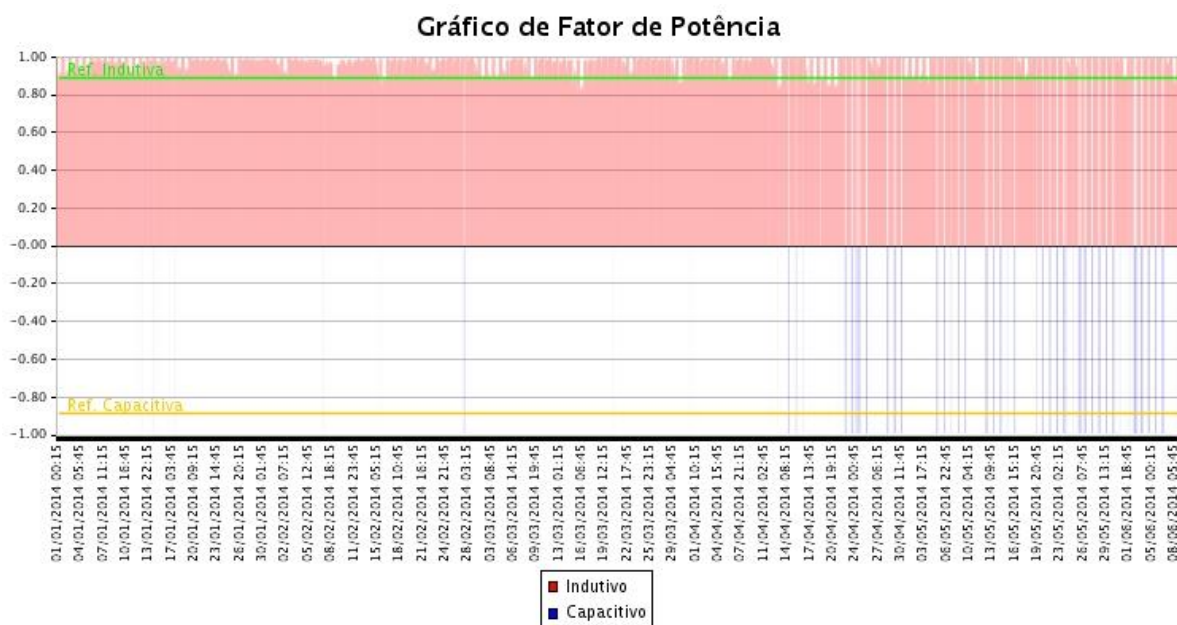
As figuras 20 e 21 mostram o fator de potência em seus melhores índices.

Figura 20 - Gráfico do fator de potência amostrado a cada 15 minutos entre o período de 12 de junho de 2013 a 31 de dezembro de 2013.

Figura 21 - Gráfico do fator de potência amostrado a cada 15 minutos entre o período de 1º de janeiro de 2014 a 11 de junho de 2014.

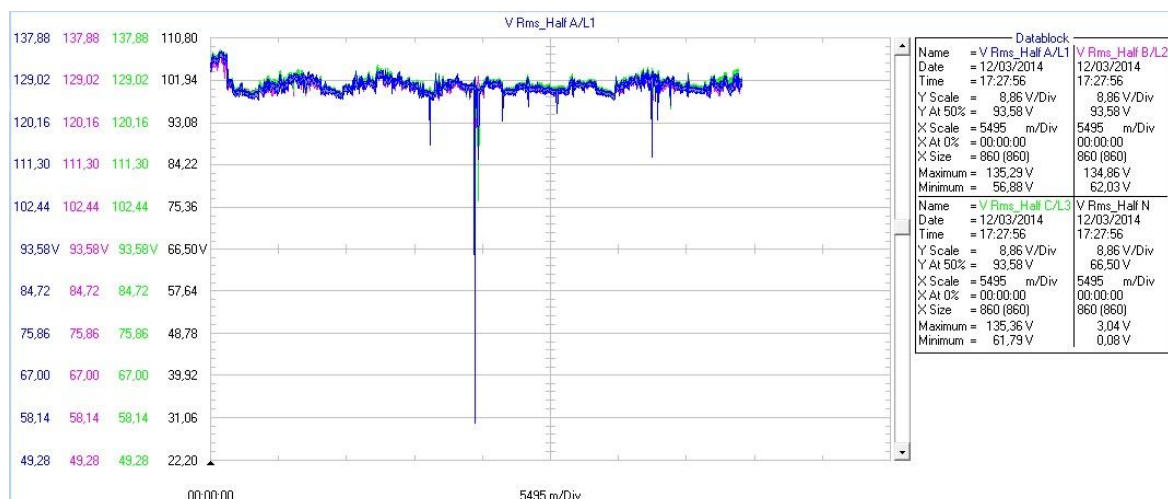
Data	Hora	Fase	Nível de Tensão	Duração
15/03/2014	17:25:57:545	L1/A	96,4 V	0,451 s
15/03/2014	17:26:00:070	L1/A	84,0 V	0,400 s
15/03/2014	17:26:05:540	L3/C	56,9 V	0,325 s
15/03/2014	18:19:55:691	L3/C	103,8 V	0,016 s
17/03/2014	17:06:04:979	L1/A	112,9 V	0,125 s

Figura 28 – Afundamentos de tensão no QD do terceiro pavimento do bloco A.
Fonte: Autoria Própria

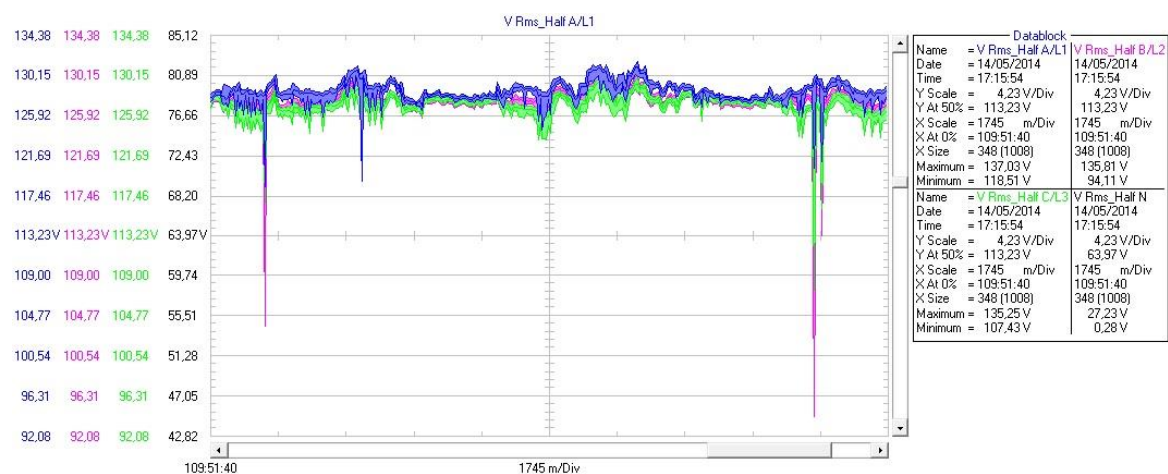
Data	Hora	Fase	Nível de Tensão	Duração
19/05/2014	11:55:47:068	L2/B	103,7 V	0,017 s
21/05/2014	11:01:18:236	L3/C	94,1 V	0,329 s
21/05/2014	11:01:31:977	L2/B	96,1 V	0,350 s
21/05/2014	11:40:56:753	L2/B	113,1 V	0,009 s

Figura 29 - Afundamentos de tensão no QD do segundo pavimento do bloco C.
Fonte: Autoria Própria

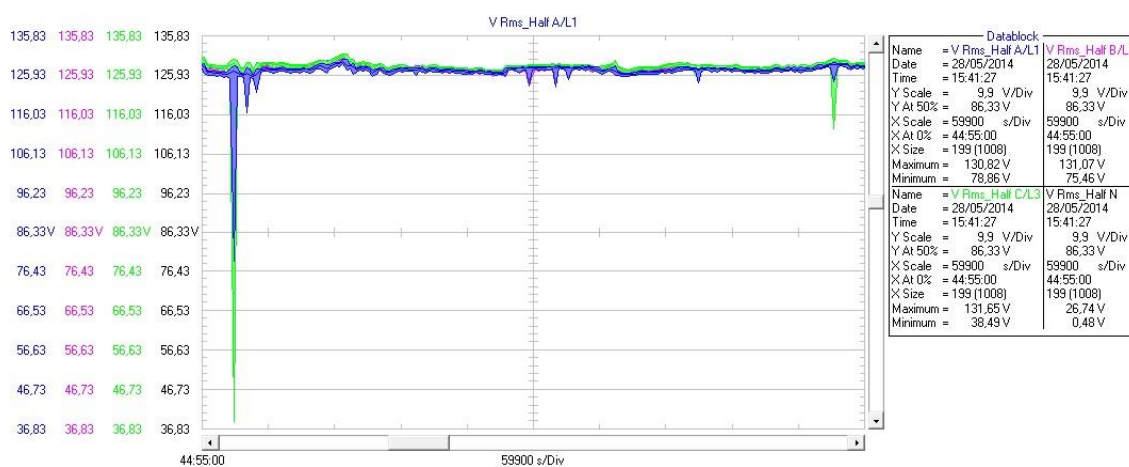
Data	Hora	Fase	Nível de Tensão	Duração
30/05/2014	14:19:17:067	L3/C	72,2 V	0,339 s
30/05/2014	14:19:19:524	L3/C	38,5 V	0,209 s
31/05/2014	20:27:02:011	L3/C	112,6	0,025 s

Figura 30 - Afundamentos de tensão no QD do terceiro pavimento do bloco C.
Fonte: Autoria Própria

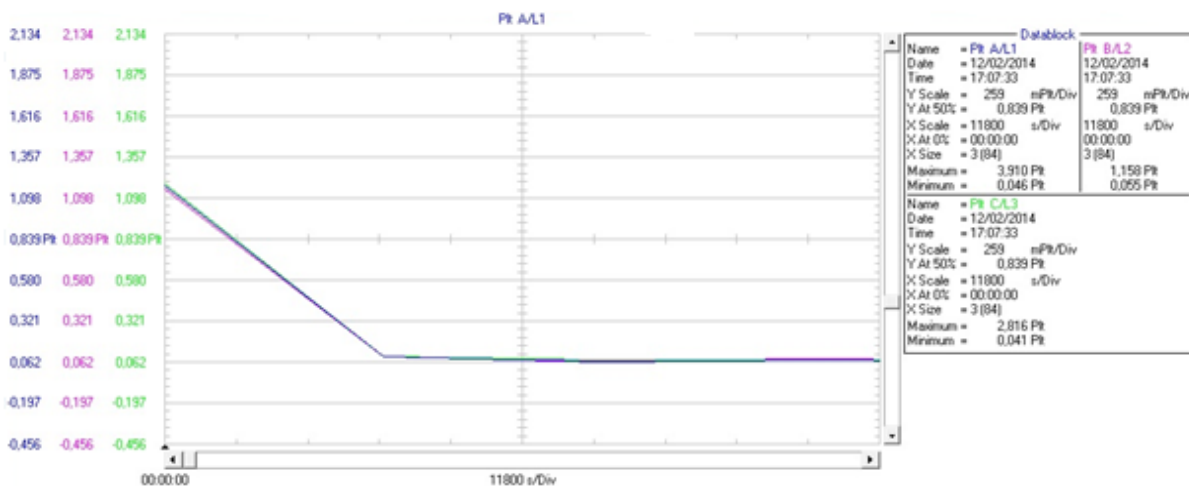
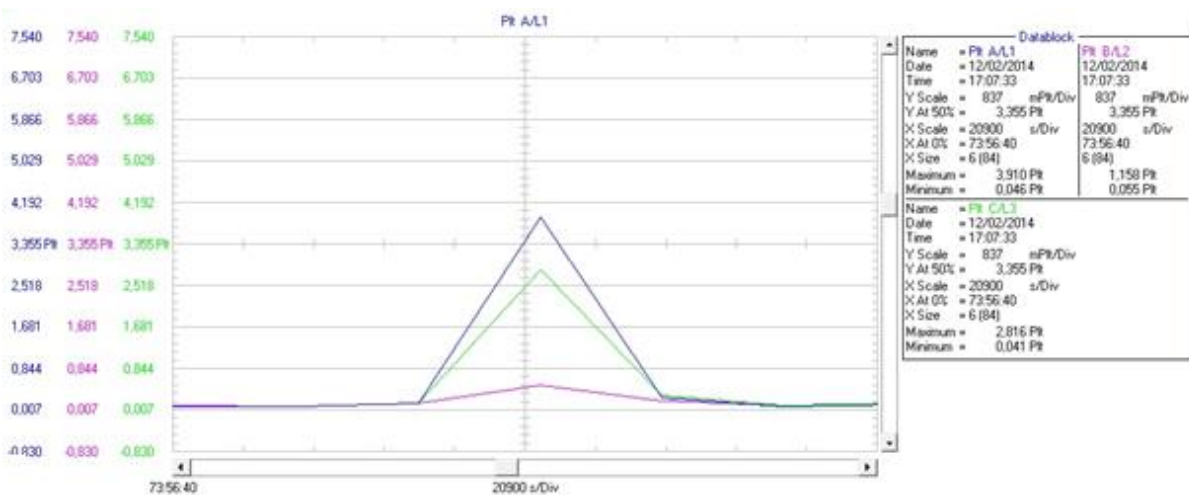
Data	Hora	Fase	P_{lt}	Duração
--	--	L1/A	1,2	--
--	--	L2/B	1,2	--
--	--	L3/C	1,2	--
16/02/2014	1:07:33:320	L1/A	3,9	2h
16/02/2014	1:07:33:320	L3/C	2,8	2h
18/02/2014	15:07:33:320	L1/A	1,2	2h
17/02/2014	15:07:33:320	L3/C	2,6	2h

Figura 32 - *Flicker* ocorrido no QD térreo do bloco A.
Fonte: Autoria Própria

Figura 33 - *Flicker* ocorrido no QD térreo do bloco A.
Fonte: Autoria Própria

Figura 34 - *Flicker* ocorrido no QD térreo do bloco A.
Fonte: Autoria Própria

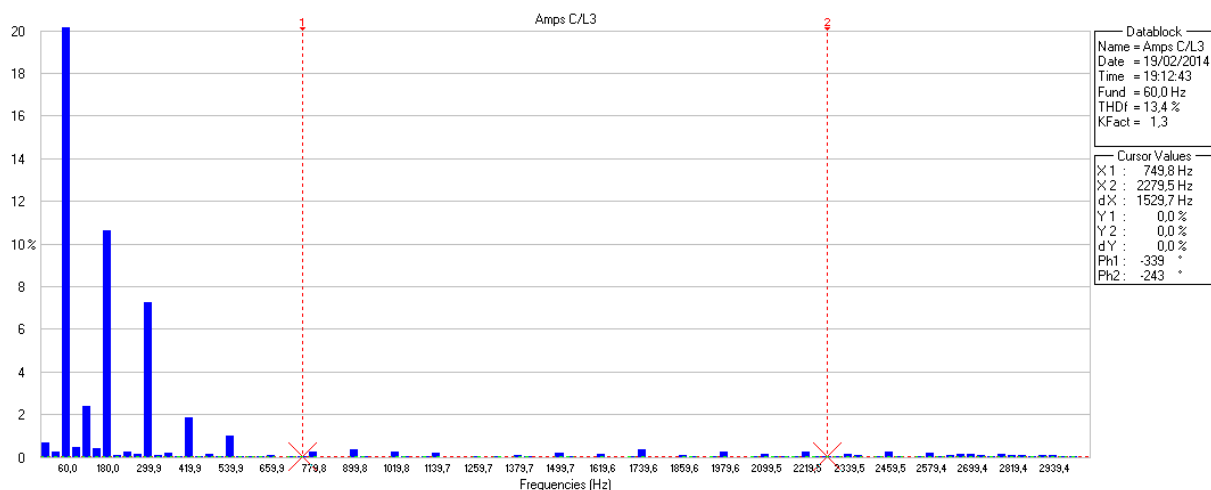
**Figura 63 - Espectro harmônico da corrente da fase C/L3 do QD do pavimento térreo do bloco A. Dia 19/02/2014 às 19:12:43.
Fonte: Autoria Própria**

Esse QD apresenta um caso bastante frequente em nosso campus: fases desbalanceadas. Pelas figuras 60 e 63 fica clara a influência de cargas eletrônicas sobrecarregando a fase C/L3, até por isso a mesma possui maior módulo, gerando seu formato mais triangular. A fase A/L1 (figura 61) possui distorção harmônica mais baixa em relação à fase C, mas sua forma de onda possui um desenho mais triangular e menos senoidal e a fase B/L2 possui o menor nível de harmônicas (figura 62), sendo este o motivo de uma onda que se aproxima da forma senoidal. Analisando as harmônicas de tensão (figura 65 a 67), esse QD possui níveis extremamente baixos, o que é muito bom para a instalação, vide a forma de onda da figura 64 que se assemelha a uma senóide perfeita. Vale lembrar que o pavimento térreo do bloco A, possui vários laboratórios onde há motores, transformadores além de uma gama de equipamentos eletrônicos.

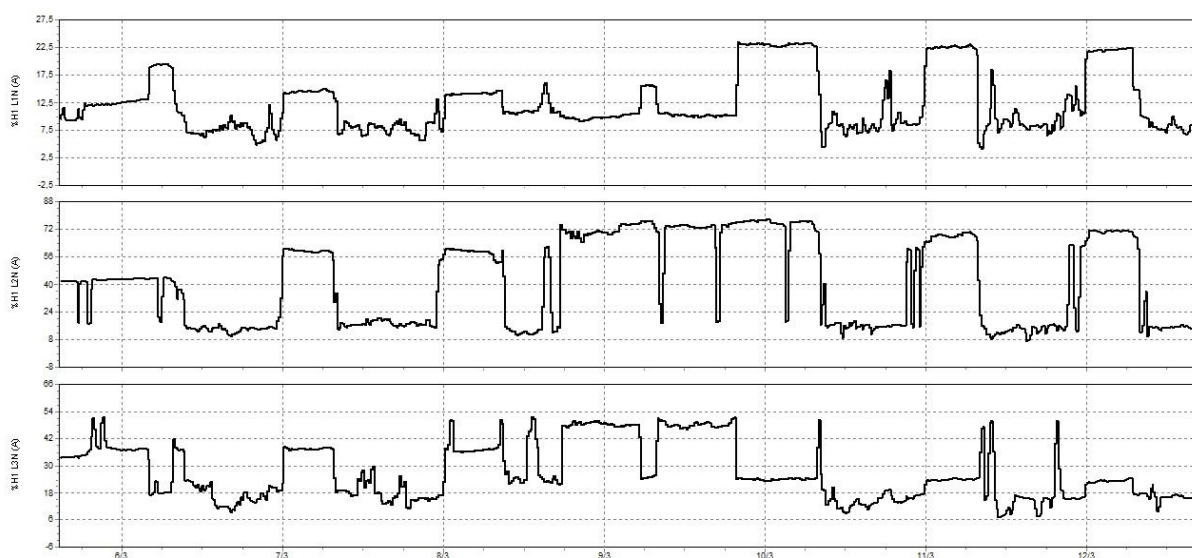
Figura 129 - Distorção harmônica da corrente, QD do primeiro pavimento do bloco A, 05/03 a 12/03/2014.
Fonte: Autoria Própria

No QD do primeiro pavimento do bloco A, tem-se novamente a THD_v (figura 128) não passando de 2%, o que é um ótimo indicador para o sistema, representando que não há problema algum. A deformação da corrente (figura 129) é bastante elevada em relação à tensão, sendo que na fase A/L1 os níveis podem chegar a 25% durante o final de semana e madrugada, a fase B/L2 a 80% e a fase
