**AVALIAÇÃO DA CONFORMIDADE DO PLANO DE SEGURANÇA CONTRA
INCÊNDIO E PÂNICO DE UM COMPLEXO GRANELEIRO LOCALIZADO NO
SUL DO BRASIL**

MONOGRAFIA DE ESPECIALIZAÇÃO

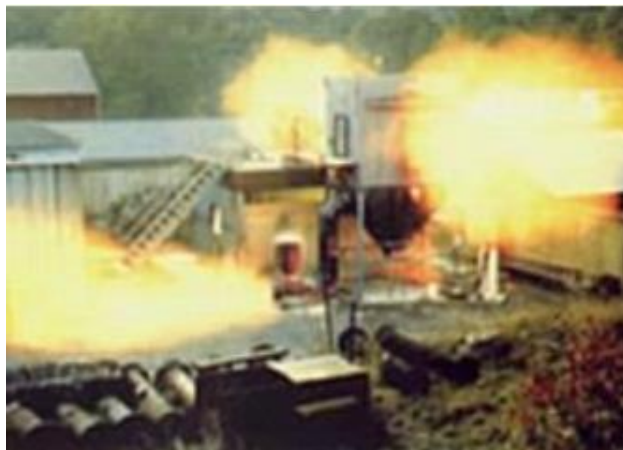
Em 16 de Novembro de 2001, uma explosão no armazém pertence a empresa multinacional Coimbra localizado no Porto de Paranaguá, deixou 14 pessoas feridas. No momento da explosão, cinco mil toneladas de milho estavam sendo descarregadas. A explosão foi por volta do meio-dia, o que evitou uma tragédia, pois muitos funcionários da Coimbra, onde ela ocorreu, e de outras empresas estavam almoçando. A explosão arremessou vagões de trens sobre outros armazéns e após a explosão, houve incêndio no local e as chamas se espalharam para outros armazéns do setor portuário. Na figura 1 é possível visualizar o momento da explosão (FOLHA DE LONDRINA, 2001).

Figura 1: Explosão em Paranaguá

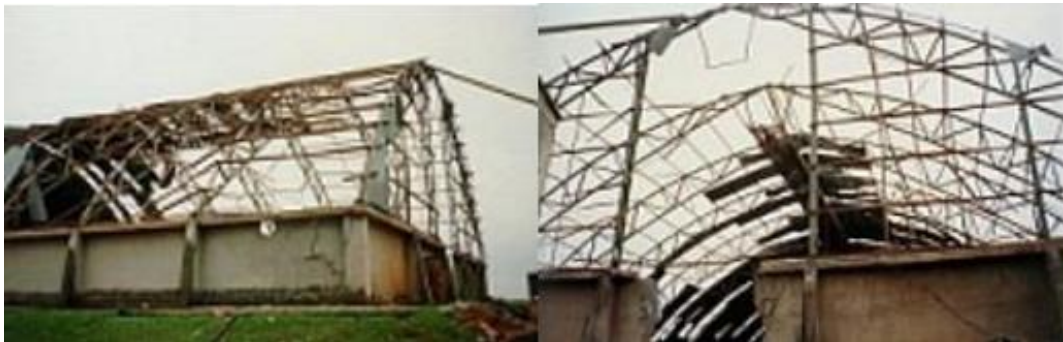
Em Santa Rosa no Rio grande do Sul, um silo graneleiro de fundo "V" pertencente a cooperativa Cotrirosa, explodiu devido a poeira concentrada nas galerias e nos poços dos quais existe um túnel contendo a correia transportadora para a descarga ou a transilagem dos grãos. A figura 2 abaixo, mostra o aspecto em que ficou o silo após a explosão (WEBER, 2005).

Figura 2: Explosão em silo graneleiro fundo “V” em Santa Rosa – RS
Fonte: (WEBER, 2005)

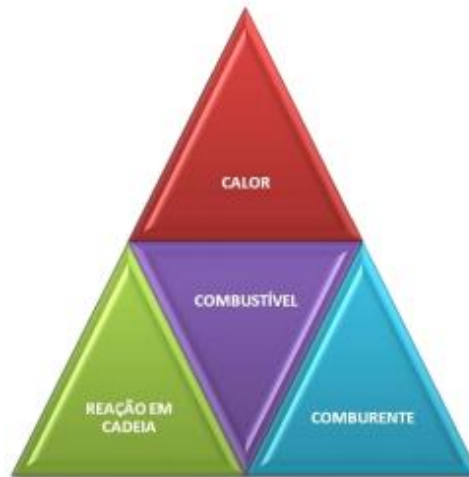
Dreher (2004) conceitua o fogo como a consequência de uma reação química denominada combustão que libera luz e calor. Para que esta reação exotérmica aconteça e se mantenha, são necessários quatro elementos: o combustível, o comburente, o calor e a reação em cadeia. Representados simbolicamente pelo tetraedro do fogo, conforme a Figura 3 a seguir.

Figura 3: Tetraedro do fogo
Fonte: (CBMSC, 2006)

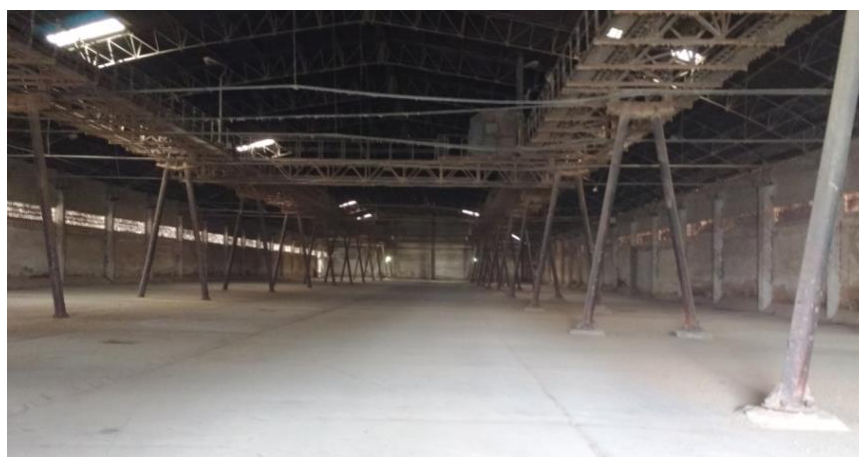
Cada armazém possui aproximadamente 6.400,00 m², sendo todos em estruturas térreas com um túnel, destinado a movimentação de grãos, ao longo de sua extensão. Todos foram construídos com estruturas metálicas, incluindo a estrutura da cobertura, paredes em alvenaria de 20cm de espessura e telhamento metálico. Essas características podem ser vistas na Figura 13, a seguir, e na Figura 14 uma vista interna do túnel padrão dos armazéns.

Figura 13: Vista interna dos armazéns

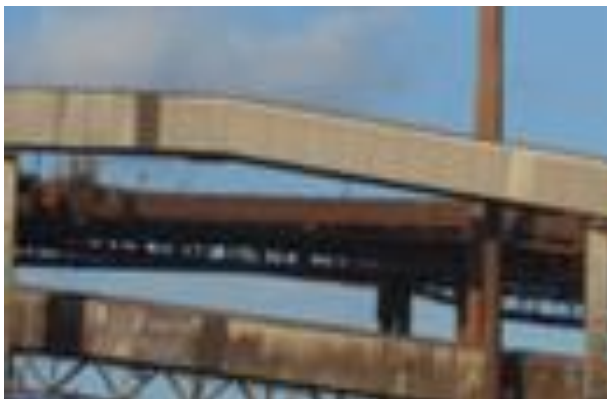
Figura 15: Vista lateral das correias transportadoras

Estão subdivididas em 14 (quatorze) correias sustentadas por estruturas metálicas treliçadas, com passarelas para circulação em suas laterais. Algumas passarelas possuem trechos com cobertura e fechamento lateral com telhas metálicas, assemelhando-se à túneis, e trechos completamente expostos à atmosfera. Tais características podem ser identificadas nas Figuras 15 e 16 a seguir.

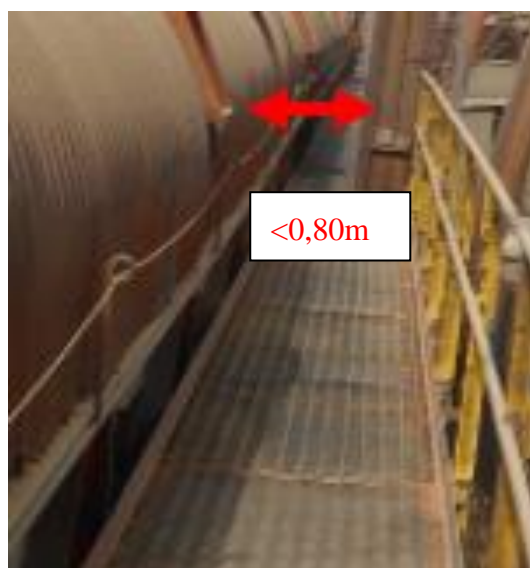
Figura 16: Circulação obstruída em uma correia transportadora

Em relação a largura das passagens utilizadas para rotas de fuga, observou-se que as passarelas das correias transportadoras possuíam largura de circulação inferior a 0,80 metros, estando não conforme ao solicitado pela norma. Conforme exemplificado na figura 16.

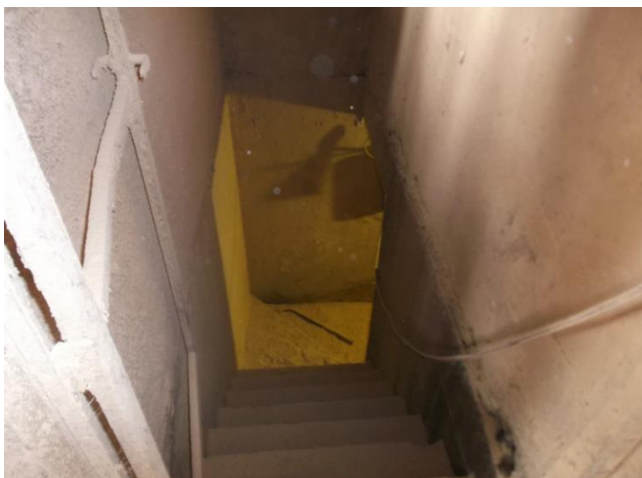
Figura 17: Acesso ao túnel sem corrimão nas paredes

Outro quesito que tornou as saídas de emergência não conformes é a ausência de corrimões e/ou guarda-corpos nos padrões exigidos pelas NPT-027 (2016) para as escadas e áreas com riscos de queda, conforme a Figura 17. Além, da ausência de portas corta-fogo na escada enclausurada do silo vertical.

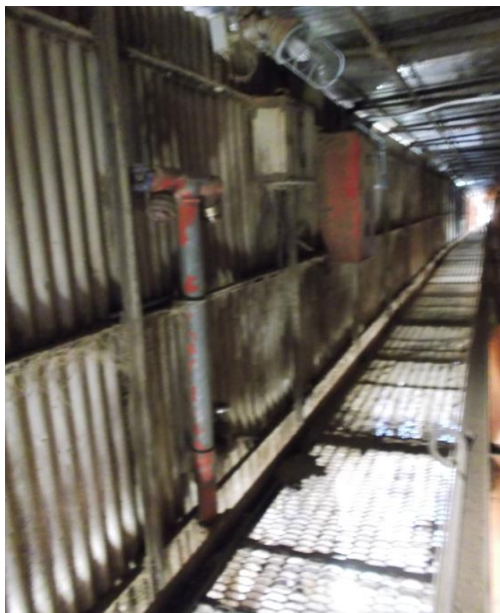
Figura 18: Falta de sinalização nos equipamentos

Quando às correias transportadoras foi possível afirmar que o sistema de sinalização de emergência estava não conforme, devido a inexistência do mesmo, pois não foi identificada nenhuma placa que pudesse ser caracterizada como de orientação para salvamento, de alerta, proibição ou de identificação de equipamentos destinados ao combate de incêndio, como ilustra a Figura 18. Ressaltando, que a sinalização de emergência é extremamente necessária na área em análise, consideração que os acessos e interligações entre as correias transportadoras forma labirintos, os quais dificultam a evacuação e ou um salvamento em uma emergência.

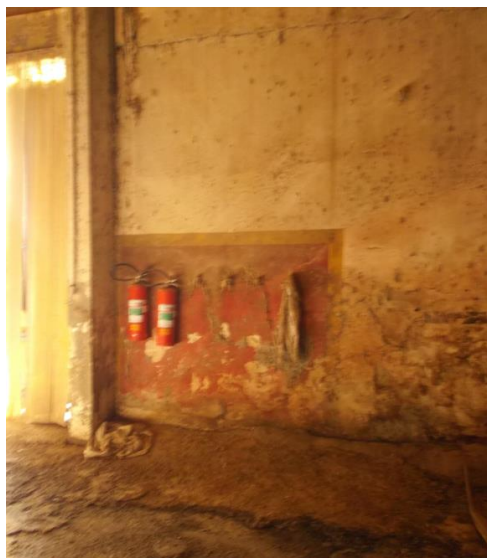
Figura 19: Bateria de extintores em uma entrada do armazém

No local foram encontradas, em alguns armazéns, baterias com no máximo 6 unidades de extintores de água pressurizada em apenas uma das entradas do armazém, já em outros somente a sinalização da área onde deveria existir uma bateria de extintores. Portanto,

considerou-se o sistema de proteção por extintores portáteis como não conforme. As condições dos equipamentos podem ser vistas na Figura 19.

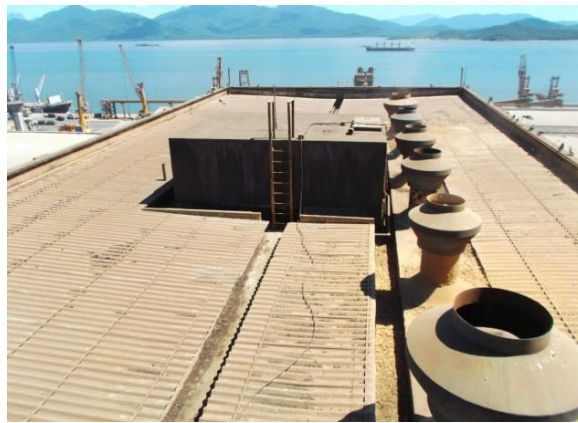
Figura 20: Vista externa do sistema de exaustão do silo vertical

Em relação a exigência de controle de pós, o prédio do silo vertical enquadrado-se como conforme, por possuir um sistema de exaustão, o qual pode ser identificado nas Figuras 20 e 21. Além, de ser pulverizado um óleo mineral branco sobre os grãos depositados no silo, que elimina o pó, altamente explosivo, diminuindo o risco de acidentes. O óleo pulverizado é inodoro, incolor e não afeta as características do material armazenado.

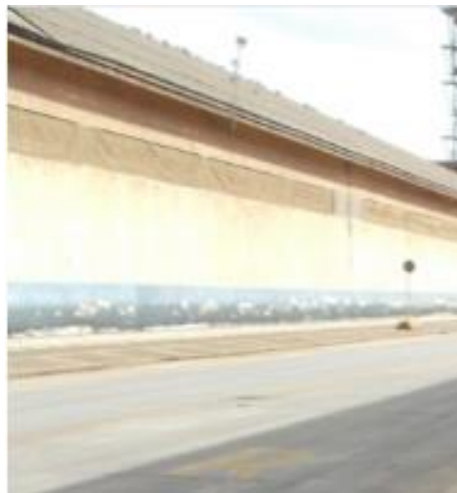
Figura 22: Vista externa das aberturas laterais dos armazéns

Os armazéns embora possuam faixas de abertura em suas paredes laterais, conforme a Figura 22, estão em condições não conformes, pois apenas essa ventilação natural torna-se insuficiente para a quantidade de poeira formada em seu interior, além de seus túneis não possuírem qualquer outro dispositivo instalado com a finalidade de captar a poeira formada.

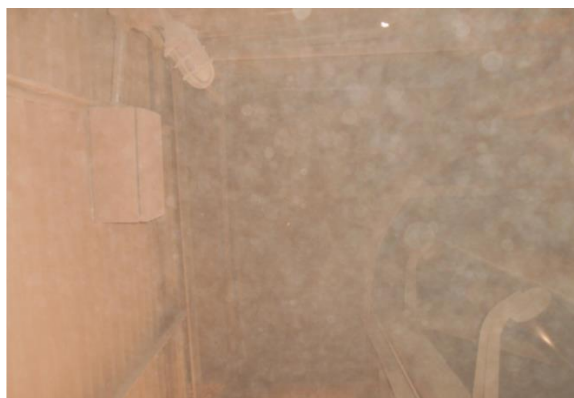
Figura 23: Vista interna de uma passarela com uma correia transportadora em movimento

Nas correias transportadoras, embora os pisos das passarelas das áreas enclausuradas sejam em tela de aço carbono, a qual permite uma pequena ventilação, ela torna-se ineficaz comparado à quantidade de poeira suspensa no momento em que as correias transportadoras entram em movimento, chegando a ser inviável enxergar a uma distância de um metro a frente no seu interior. A situação descrita acima pode ser verificada na Figura 23 a seguir.
