**VERIFICAÇÃO DAS CONDIÇÕES DE ACESSIBILIDADE EM
TERMINAL DE TRANSPORTE COLETIVO DE CURITIBA**

MONOGRAFIA DE ESPECIALIZAÇÃO

b) verificar se as instalações de acessibilidade do terminal do Pinheirinho estão de acordo com as exigidas pela norma ABNT NBR 9050 (2015) (*Acessibilidade a edificações, mobiliário, espaços e equipamentos urbano*);

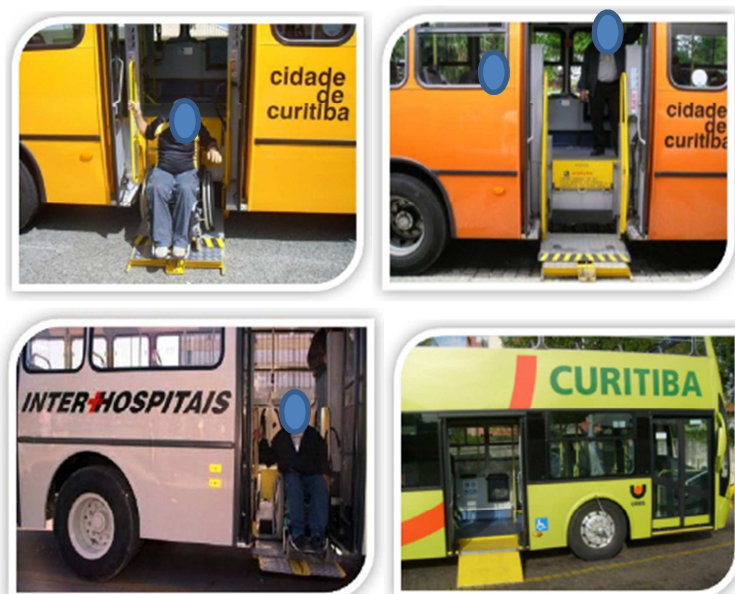
Figura 7 - Itens de Acessibilidade no transporte coletivo de Curitiba, Elevadores

Ainda foram utilizados 1.601.542 cartões Usuário em 2014, o cartão de passagens fornecido pela URBS (*Urbanização de Curitiba*) que gerencia o sistema de transporte coletivo na cidade, 194.061 cartões, categoria Isento, que são usados por idosos e pessoas com necessidades especiais, 17.202 cartões, categoria estudante, ainda são atendidos 2.469 alunos pelas 55 linhas de ônibus do SITES - Sistema Integrado de Transporte para o Ensino Especial. A cidade de Curitiba segundo a Prefeitura de Curitiba (2016) possui 305 Estações tubo equipadas com elevadores ou rampas de acesso, 92,66% da frota de ônibus com acessibilidade, 659.047 passageiros transportados na Linha Turismo em 2014 e 55,98% de tarifas pagas com a utilização do cartão transporte, nas figura 7 e 8 pode-se visualizar esses equipamentos de acessibilidade nos ônibus, (PREFEITURA DE CURITIBA E URBS 2016).

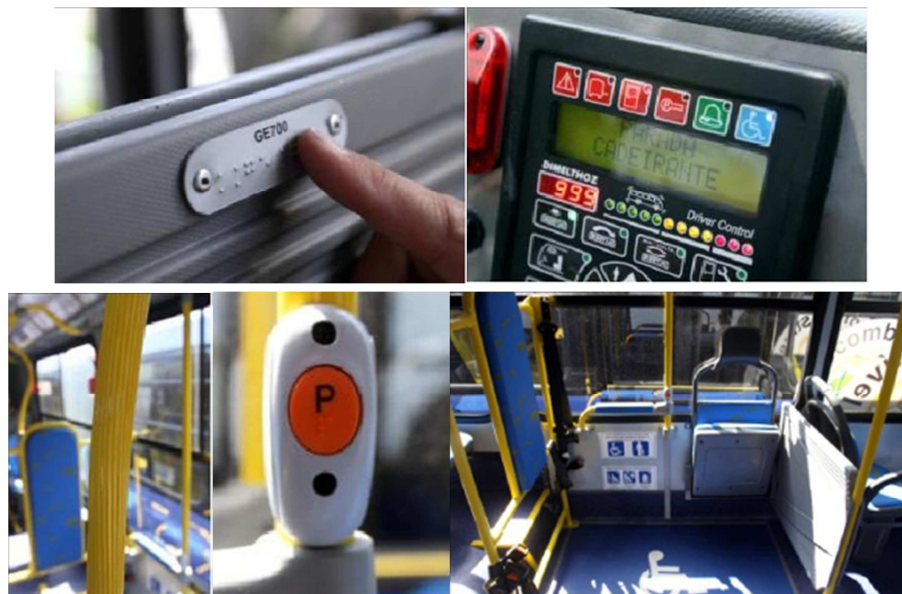
Figura 9 - Itens de Acessibilidade, sistemas
Fonte: URBS (2016)

A figura 9 disponibilizada pela prefeitura de Curitiba e URBS (2016) apresenta sistemas de parada de ônibus e de segurança acessíveis como itens de informação em braile e locais exclusivos para portadores de necessidades.

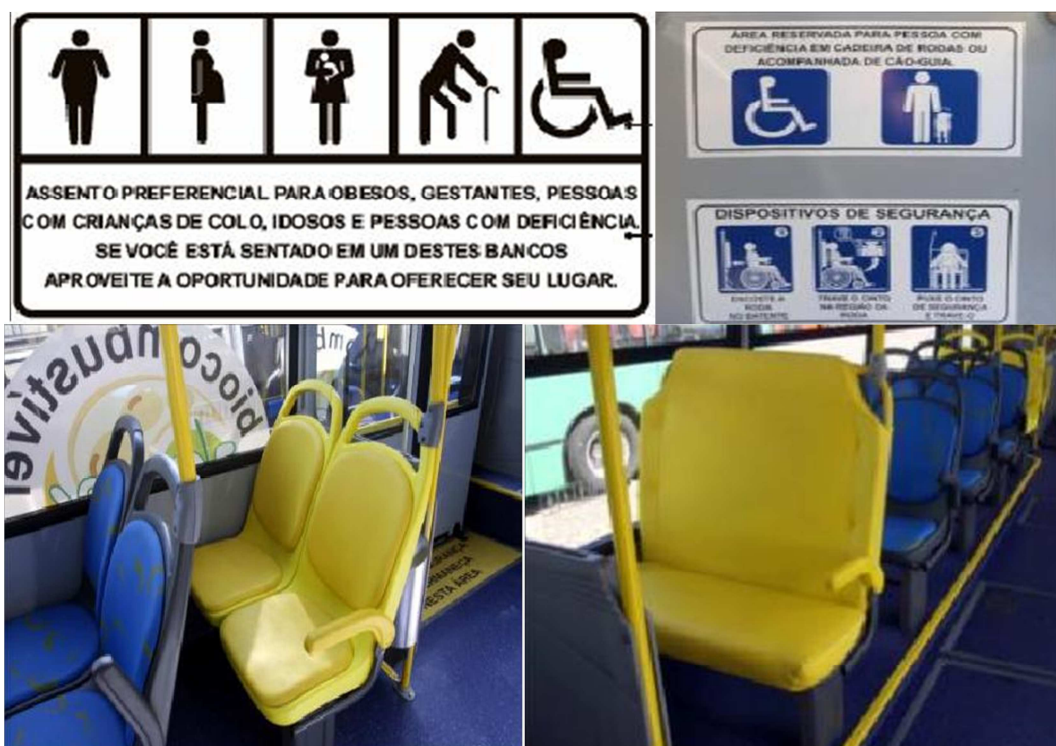
Figura 10 - Itens de Acessibilidade, sinalização
Fonte: URBS (2016)

Assentos preferenciais para obesos, gestantes, pessoas com crianças de colo, idosos e portadores de necessidades especiais são identificados e sinalizados nos ônibus do sistema de transporte público de Curitiba como informa a Prefeitura de Curitiba e a URBS na figura 10.

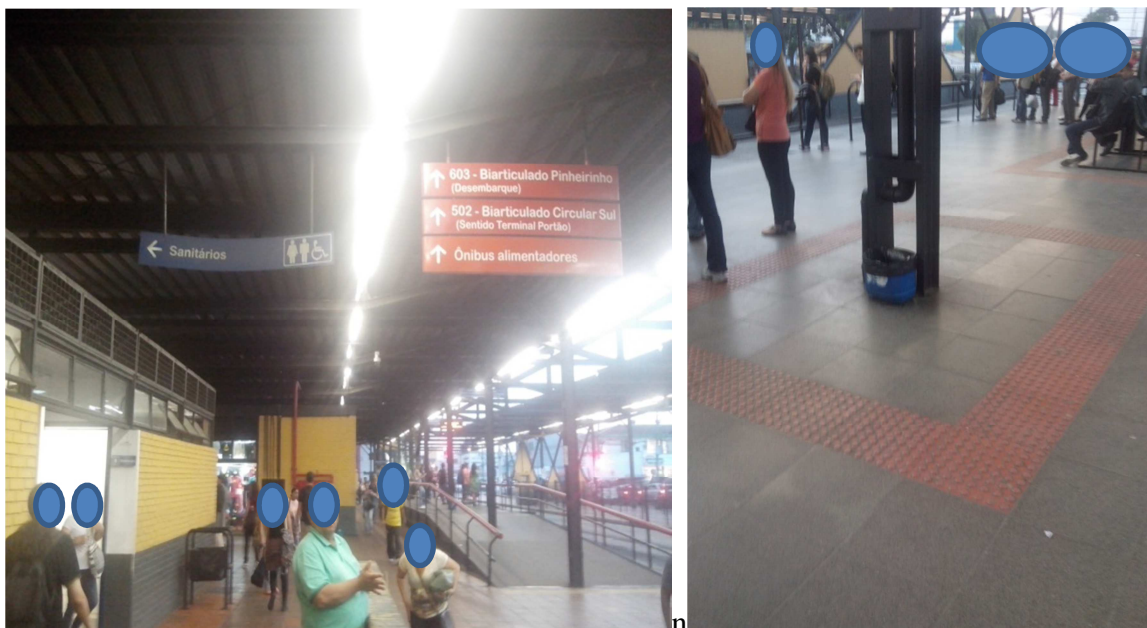
Figura 23 - Meios de Sinalização
Fonte: Autor (2016)

Neste item da norma ABNT NBR 9050 (2015) é definida as categorias de sinalização, há diferentes maneiras de passar uma mensagem ao usuário, para uma pessoa, e quando fala-se em sinalizar, também está avisando e informando, a mensagem a ser passada tem que estar o mais claro possível, ao alcance de todos, acessível e o mais completa, sem falhas. A norma define em primeiro lugar, dois princípios muito importantes que devem ser seguidos, o primeiro é o princípio da transmissão, que são os meios de sinalizações com que as informações ou avisos serão passados ao usuário, meios que podem ser Visuais, Táteis ou Sonoros, meios que se encaixam em categorias de sinalização: Informativa, Direcional e Emergencial podendo ser temporárias ou permanentes. O segundo princípio é o de dois sentidos, sendo que a informação deve ser passada usando no mínimo 2(dois) meios ou sentidos, visual e tátil ou visual e sonoro. Neste item a análise foi mais enfática no meio visual, mas há também os outros sentidos no terminal do Pinheirinho, o tátil é muito difundido pelo piso, mas há outras formas de usá-lo o que não houve no caso verificado e o sonoro é mais difícil de encontrar, mas é uma exigência que não foi abordada. Em geral no Terminal Pinheirinho os meios de sinalização encontrados são os mais básicos, como podemos ver na figura 23.

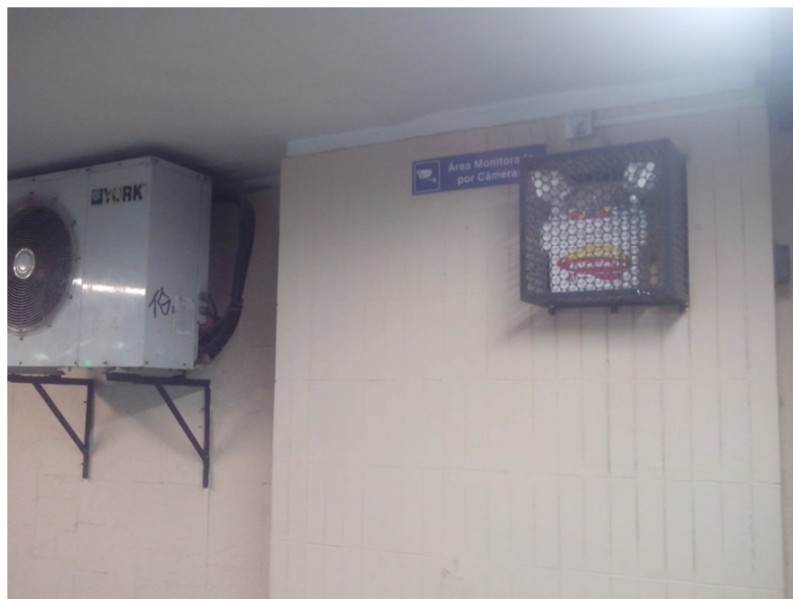
Figura 26 - Sinalização Emergência
Fonte: Autor (2016)

A sinalização de emergência pode ser usada para indicar as rotas de fuga e saídas de emergência das edificações, dos espaços e do ambiente urbano, ou ainda para alertar quando há um perigo, foi observada no local apenas iluminação de emergência na parte subterrânea, conforme figura 26, mas nenhuma sinalização indicando saída mais próxima, rota de fuga e ambiente seguro.

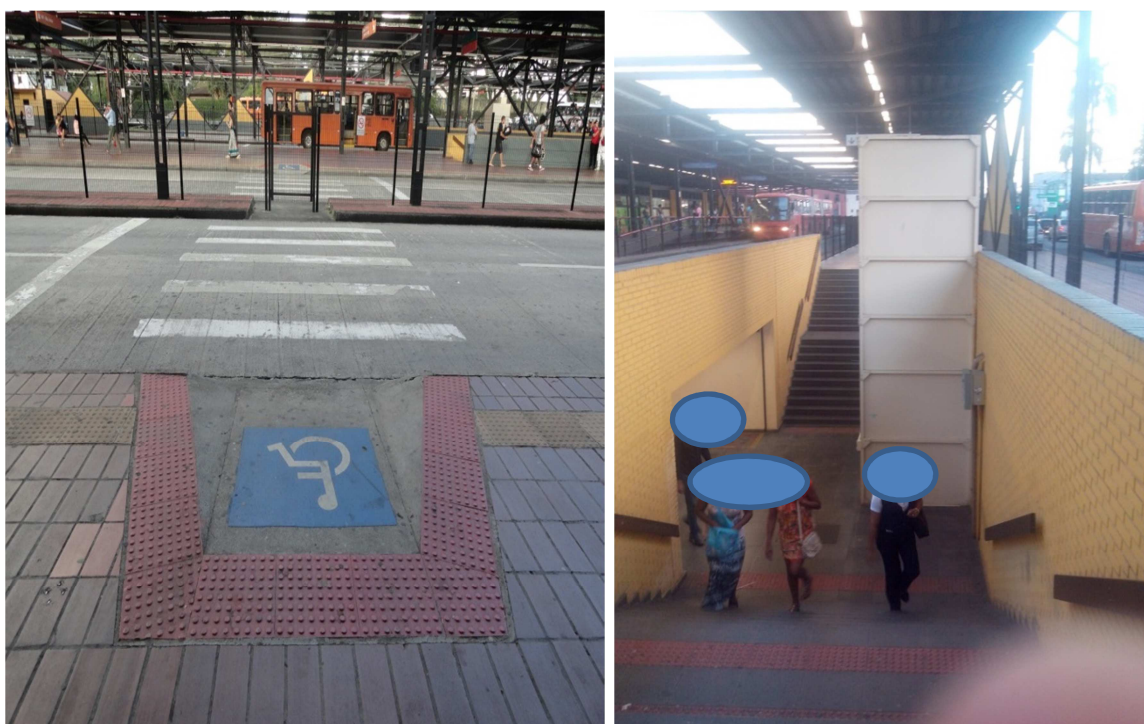
Figura 32 - Rota acessível 1 e 2
Fonte: Autor (2016)

Não foi verificado nível mínimo de iluminação no terminal do pinheirinho que deve ser de 150 lux a 1m do chão segundo a norma ABNT NBR 9050 (2015). Mas a norma de iluminância, ABNT NBR 5413 (1991) define quando não estabelecido um plano, a iluminância deve ser medida a 0,75 m do piso.

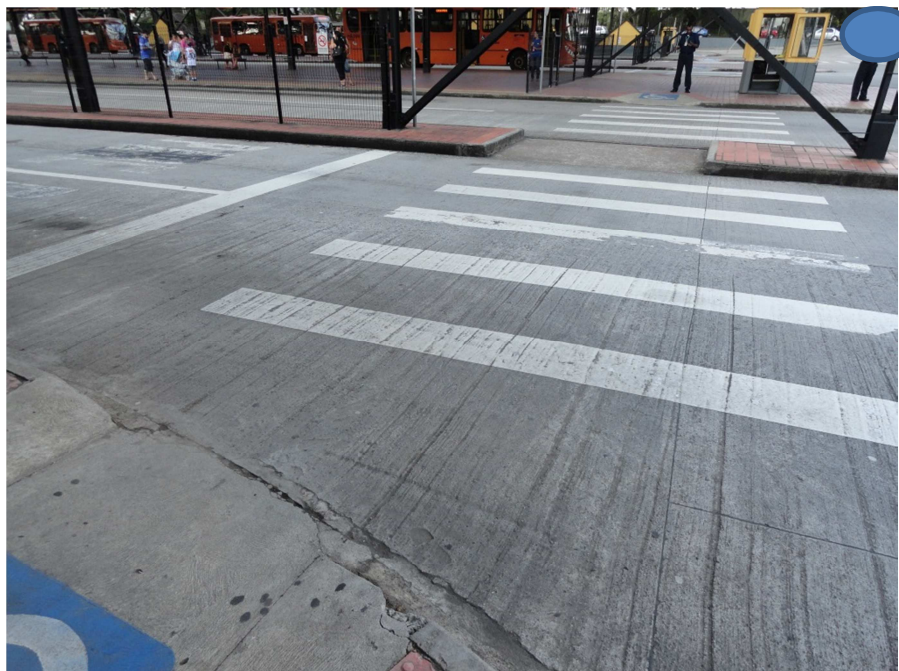
Figura 33 - Rota acessível 3
Fonte: Autor (2016)

A norma ainda define rota acessível como um trajeto contínuo, desobstruído e sinalizado, que conecta os ambientes externos e internos sendo utilizada de forma autônoma e segura por todas as pessoas. A rota acessível compreende vários itens como corredores, pisos, rampas, escadas, elevadores, passarelas e outros elementos da circulação. Há no terminal do Pinheirinho 3 rotas acessíveis, uma delas é completamente térrea mas passa pelas pistas de rolagem ficando com portões fechados que devem ser abertos quando o portador de necessidades precisar. Esta rota não é totalmente desobstruída e não é segura, a outra faz uso de elevadores e a outra é externa em frente às entradas do terminal, tendo que sair do terminal e entrar novamente, também não é totalmente seguro, mas in loco foi constatado com passageiros e funcionários que os portadores a preferem por ser mais rápido que pegar o elevador ou abrir os portões como mostra as figura 32 e 33. As 3 (três) rotas têm problemas de sinalização.

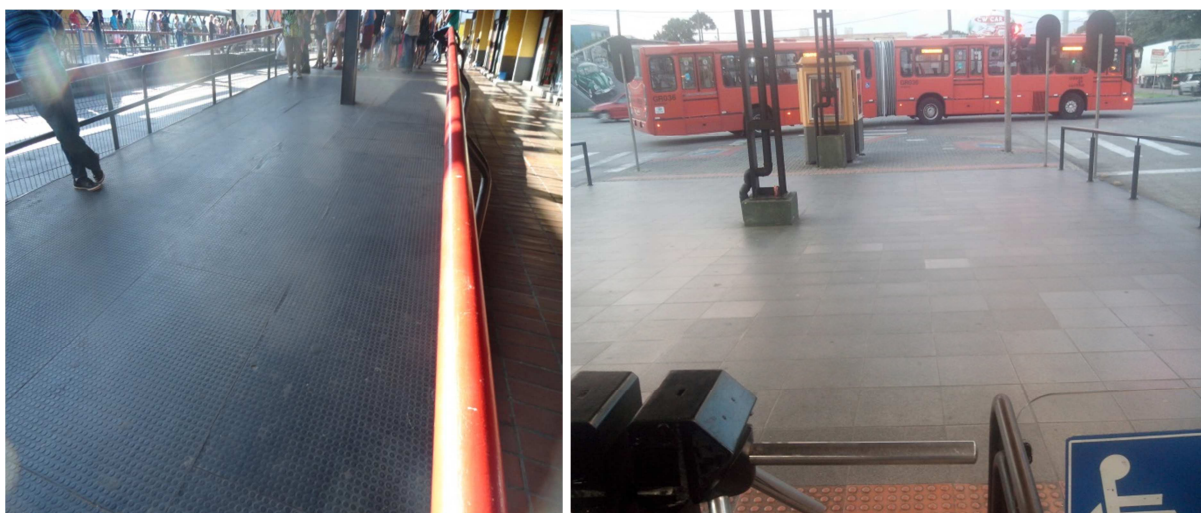
Figura 35 - Rampas de acesso
Fonte: Autor (2016)

A norma ABNT NBR 9050 (2015) define algumas exigências quando o assunto é rampa, o Terminal do Pinheirinho possui rampas metálicas em plataformas de embarque, rampas de acesso a calçadas, e duas nas entradas da área nova, como mostra a figura 35.

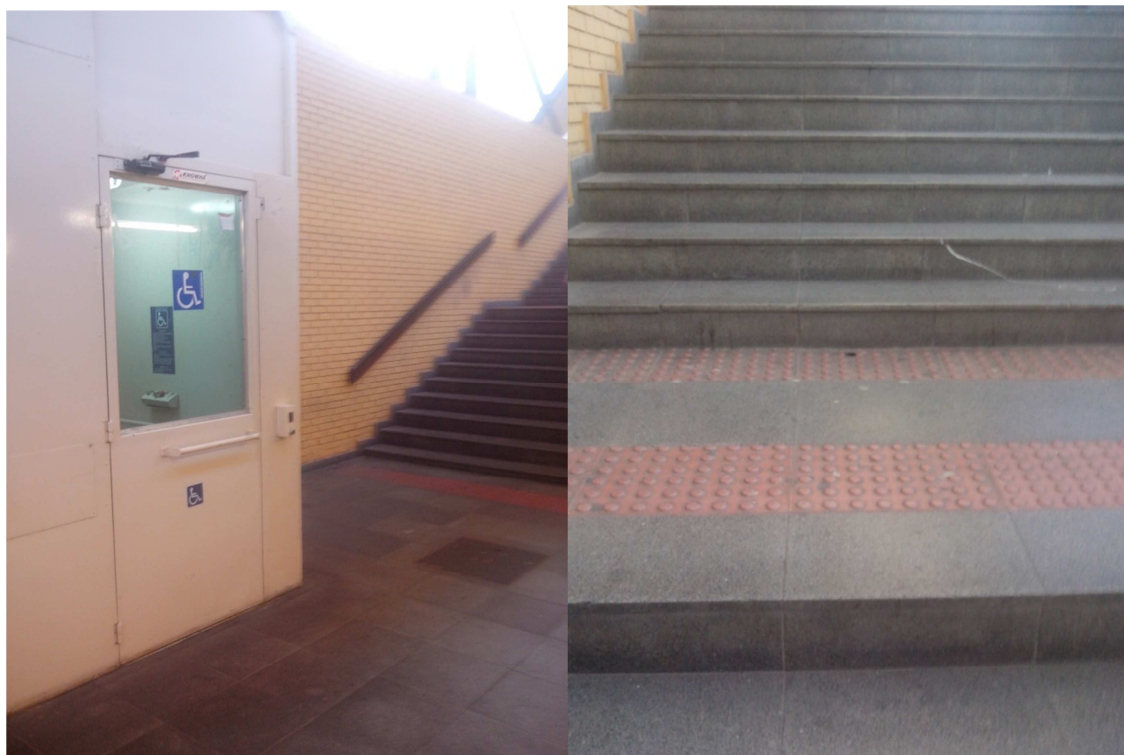
Figura 36 - Escadas
Fonte: Autor (2016)

terminal do Pinheiro ela é fechada lateralmente vencendo um desnível de 3,50 m, precisando segundo a norma, de um patamar, já que é exigido a cada 3,20 de desnível ou quando muda a direção, como se observa na figura 36.

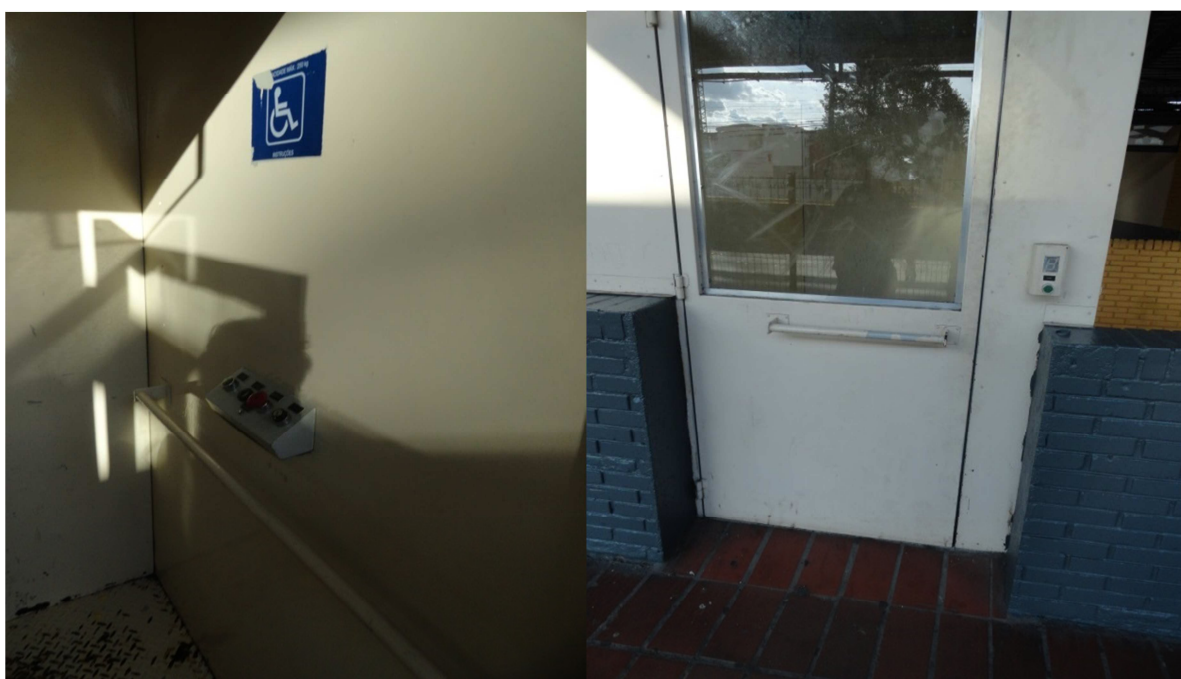
Figura 38 - Plataformas fora da norma ABNT NBR 90050/2015
Fonte: Autor (2016)

embarque e desembarque, nem indicação dos pavimentos, e também não foi observado dispositivo de chamada ou comunicação também exigidos em plataformas, como se observa nas figuras 38 e 39, as plataformas segundo funcionários e usuários do local não são muito utilizados e precisam de manutenção constantemente, nos dias de levantamento no terminal, apenas duas plataformas estavam funcionando, se o portador descer para ir a outro setor do terminal e o elevador do outro setor não estiver funcionando, o portador é obrigado a voltar e efetuar o deslocamento externo ou usando os portões pelo centro do terminal.

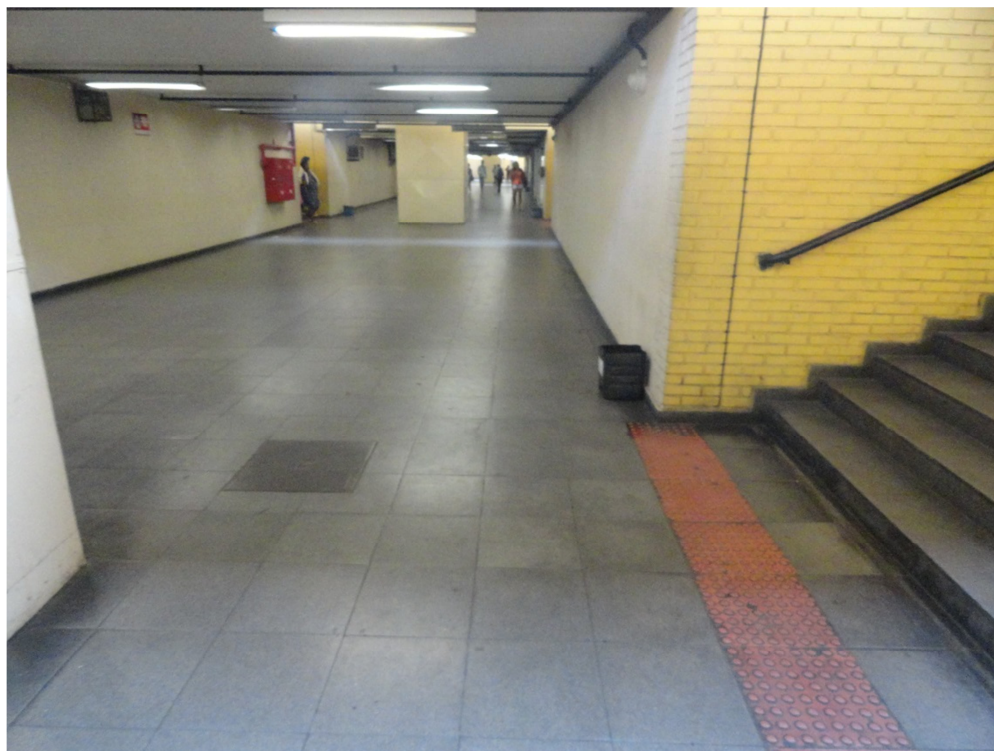
Figura 40 - Corredor principal
Fonte: Autor (2016)

O terminal do Pinheirinho apresenta um corredor principal subterrâneo com largura total de 4,60 m, mas têm alguns obstáculos como as plataformas elevatórias que estão instaladas no centro do corredor fazendo com que a passagem fique com 1,80m de largura, o corredor têm mais de 50m de extensão, ficando dentro da norma verificada como mostra a figura 40.

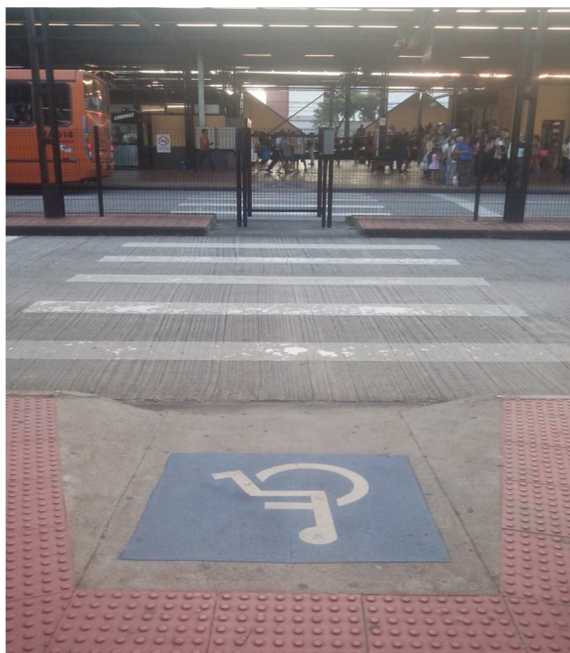
Figura 41 - Porta de passagem externa
Fonte: ABNT NBR 9050 (2015) e autor (2016)

Se não houver como garantir esses espaços livres que é o caso do Terminal do Pinheirinho como mostra a figura 41, a porta no caso já abre para a pista de rolagem de carros, neste caso pode ser instalado um equipamento de automação da abertura e fechamento das portas através de botoeira ou sensor o que não é observado, e nem seria o caso por não apresentar nenhuma segurança, o portador têm que procurar um funcionário para abrir o portão.

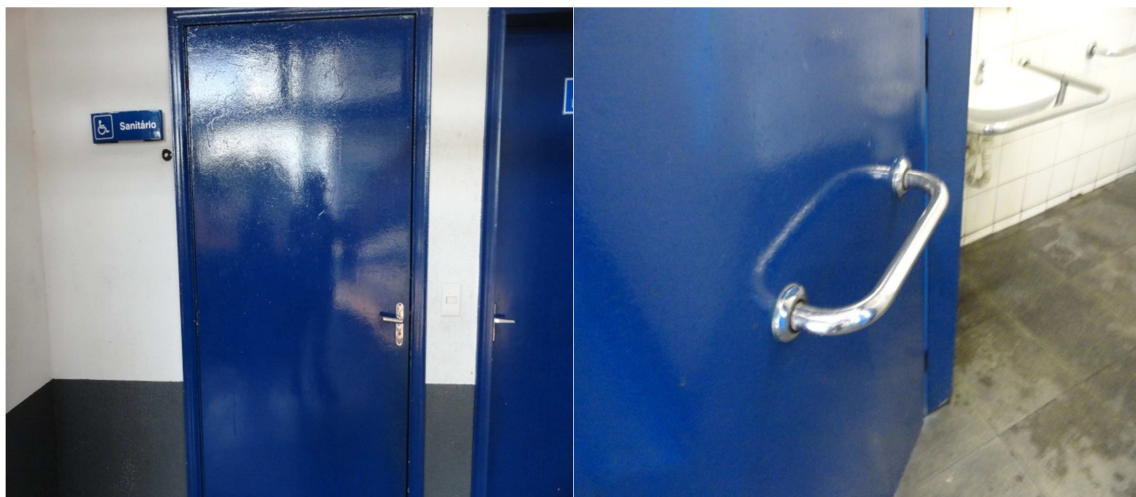
Figura 42 - Portas Sanitários
Fonte: ABNT NBR 9050 (2015) e autor (2016)

As portas dos sanitários também devem ter condições de serem abertas com um único movimento, e suas maçanetas devem ser do tipo alavanca, instaladas a uma altura entre 0,80 m e 1,10 m. Não há muitas portas no terminal Pinheirinho, apenas a dos sanitários, elas devem ter na sua parte inferior, no lado oposto ao lado da abertura da porta, revestimento resistente a impactos, até a altura de 0,40 m a partir do piso, o que não ocorre no terminal do Pinheirinho, também é recomendado do lado oposto ao lado da abertura da porta, um puxador horizontal, associado à maçaneta, o que foi encontrado no terminal e as portas precisam ter cor contrastante com a da parede e do piso de forma a facilitar sua localização, o que também é observado no terminal conforme figura 42.

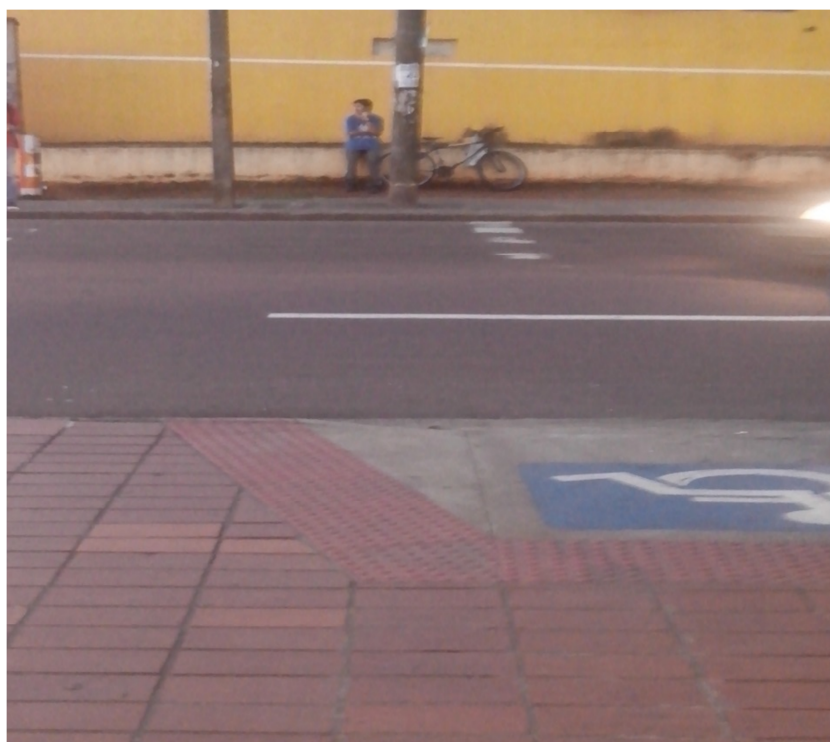
Figura 45 - Rampas no entorno do Terminal
Fonte: Autor (2016)

No quadra do terminal do Pinheirinho existe as rampas de acesso, mas nas calçadas que ficam no entorno da quadra não existem rampas, assim o portador de necessidades especiais têm o acesso ao terminal dificultado como mostra a figura 45.

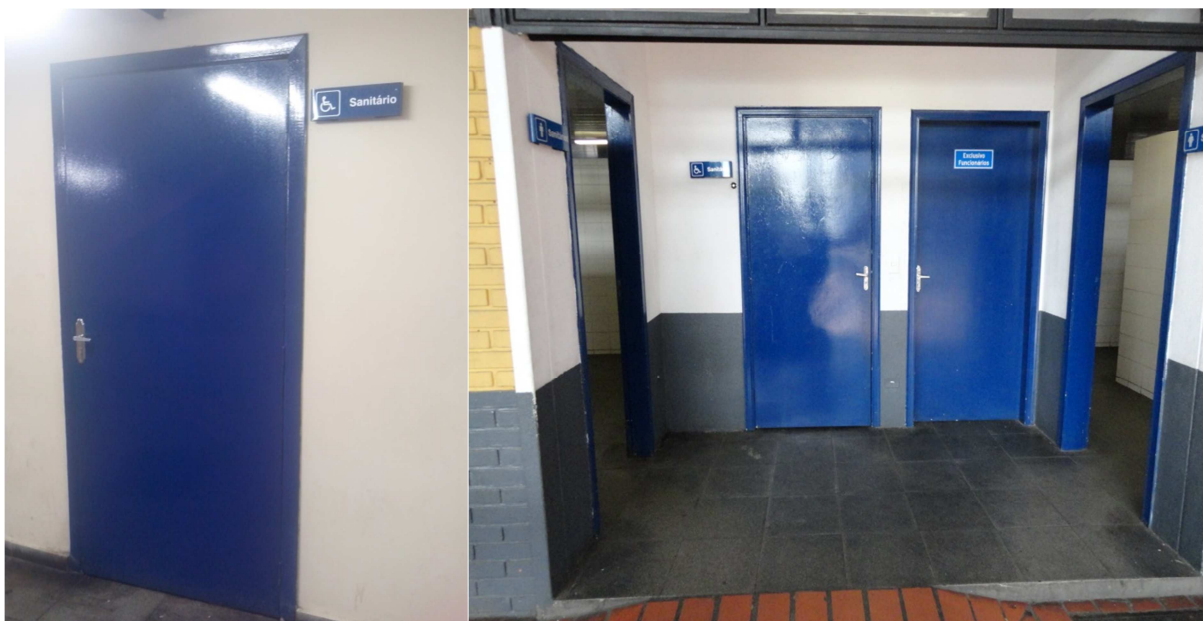
Figura 46 - Sanitários Acessíveis
Fonte: Autor (2016)

Os sanitários devem estar nas rotas acessíveis, com uma distância máxima a ser percorrida de 50m, item que está dentro da norma no Terminal do Pinheirinho, a norma exige dispositivos de sinalização de emergência em sanitários, banheiros e vestiários acessíveis, o que não é observado no terminal.

Segundo o item 7.4.3 tabela 9 referente ao número de sanitários com entrada independente, para edifícios públicos já existentes, o caso do terminal do Pinheirinho é exigido um por pavimento. Mas segundo o item 7.4.3.2 para estabelecimentos que concentrem um grande número de pessoas como shoppings, terminais de transporte que é o caso, locais de shows, estádios e outros, além de mínimo de 5% deve ser previsto um sanitário acessível para cada sexo no mesmo conjunto de sanitários. O que não é seguido no terminal de Pinheirinho, que contém 4 (quatro) sanitários acessíveis, mas sem distinção de sexo e os quatro separados, 1 em cada ponta do corredor subterrâneo e 1 em cada conjunto de banheiros térreo como mostra a figura 46.

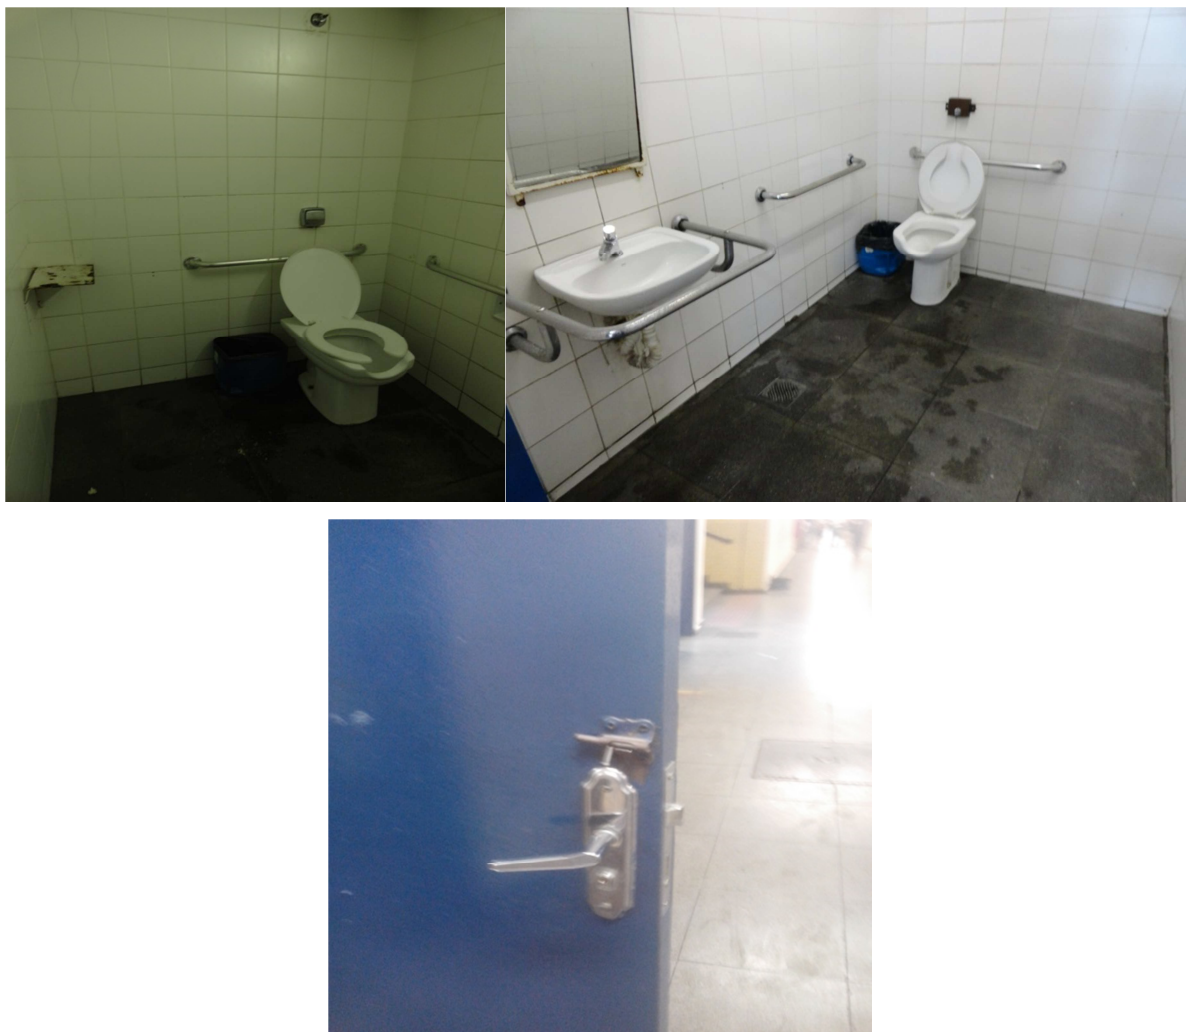
Figura 48 - Tipos de Sanitários Acessíveis encontrados
Fonte: Autor (2016)

Quando a porta instalada for do tipo de abrir, ela deve abrir para fora do sanitário deve possuir um puxador horizontal no lado interno da porta, medindo no mínimo 0,40 m. Os sanitários encontrados no terminal do Pinheirinho permitem giro de 360°, as portas estão de acordo com a norma, possuem as barras de apoio na parte posterior e o travamento delas é o recomendado tipo alavanca ou do modelo tranqueta de fácil manuseio como mostra a figura 48.

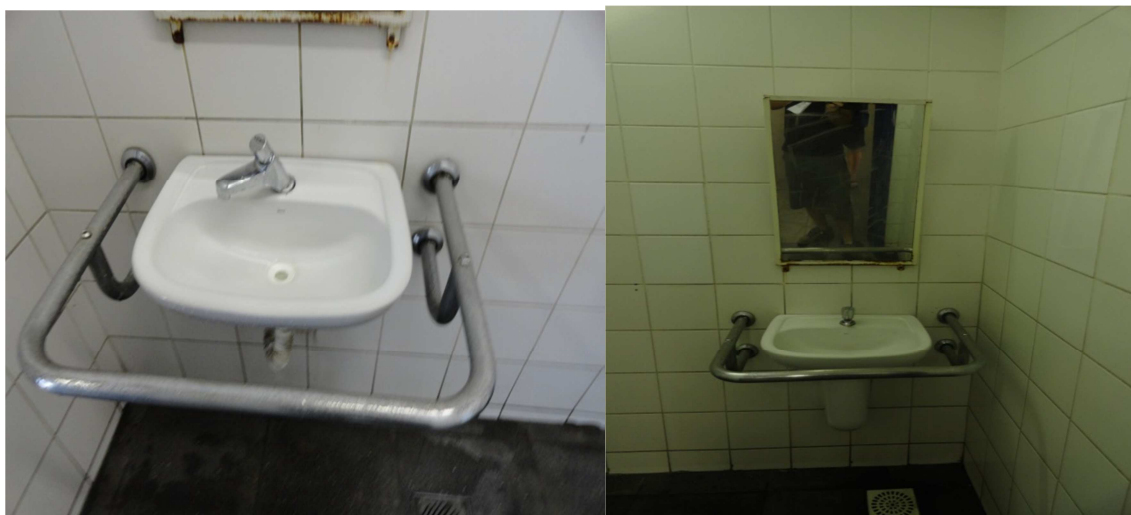
Figura 51 - Lavatórios Verificados
Fonte: Autor (2016)

As cubas de lavatório devem deixar uma área livre no inferior delas para a cadeira, as barras de apoio dos lavatórios podem ser horizontais e verticais. Quando instaladas, devem ter uma barra de cada lado, o modelo usado no terminal do Pinheirinho é muito frequente em banheiros acessíveis, mas não aparece na norma ABNT NBR 9050 (2015) como mostra as figuras 50 e 51.

Nos lavatórios dos sanitários acessíveis do terminal do Pinheirinho apesar das medidas estarem de acordo, não foi observado saboneteiras, papeleiras e demais equipamentos. A torneira está de acordo com acionamento automático mas não foi verificado o esforço que deve ser feito ao utilizá-la que é 23 N segundo ABNT NBR 9050 (2015).

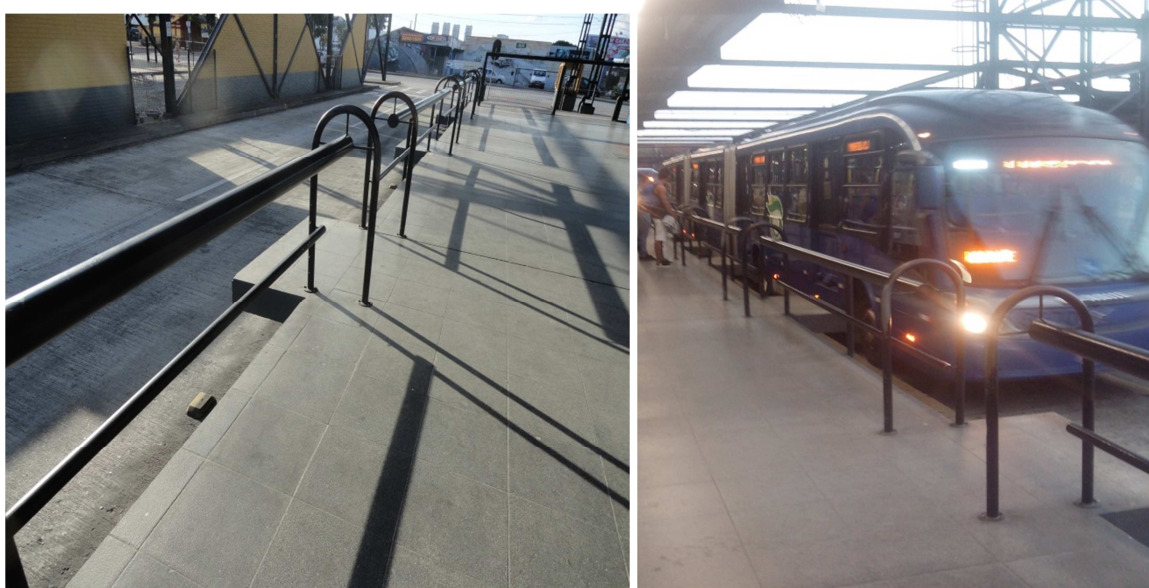
Figura 52 - Área de embarque nova
Fonte: Autor (2016)

Segundo a norma ABNT NBR 9050 (2015) o ponto de embarque e desembarque de transporte público, deve manter uma área livre de circulação, nenhum elemento pode interferir na circulação de pedestres. Quando houver assentos fixos deve haver espaço demarcado para cadeirantes. No terminal do Pinheirinho foi construída uma área nova para embarque dos ônibus chamados ligeirões, biarticulados com mais lugares e espaço, esta área apresentou falta de sinalização tátil no embarque ao ônibus, como mostra a figura 52.

Na plataforma nova não há nenhum tipo de sinalização, ou segurança para portadores de necessidades, como cegos e cadeirantes, em outro ponto de embarque localizado no terminal, na área antiga há sinalização tátil e uma fita metálica na ponta da plataforma de embarque para não haver tombos e quedas como mostra a figura 53.

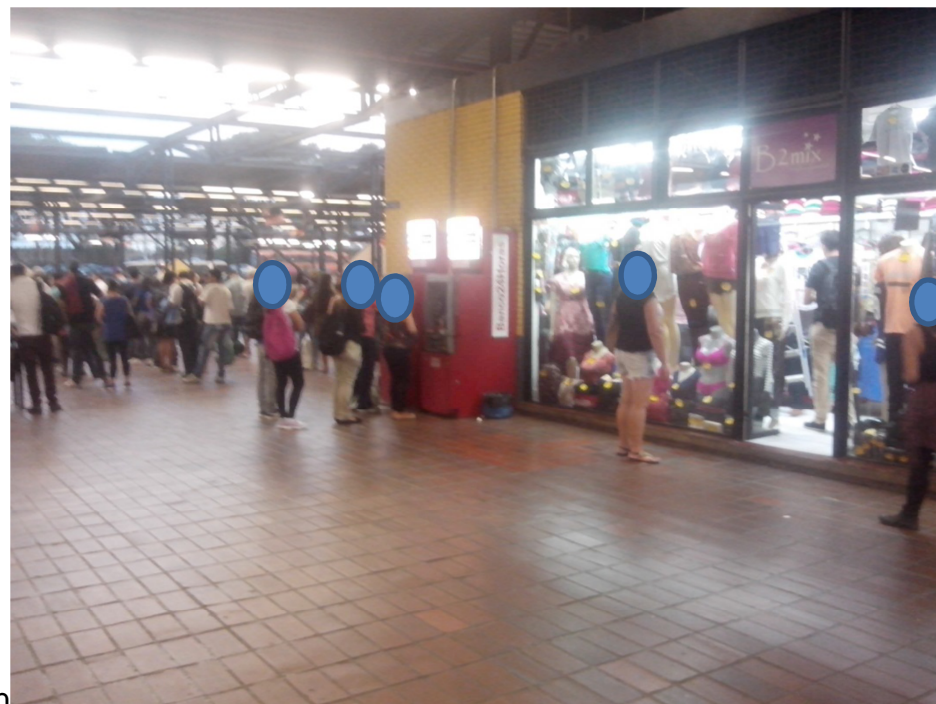
Figura 58 - Equipamentos de autoatendimento e Lojas
Fonte: Autor (2016)

Segundo a ABNT NBR 9050 (2015) próximo às caixas de autoatendimento bancário acessíveis, devem ser previstos aparelhos de comunicação, caso o usuário precise de ajuda. Os caixas de autoatendimento bancário acessíveis devem dispor de espaços para apoio de pertences como bengalas. Todos os equipamentos acessíveis devem apresentar instruções, informações visuais e auditivas e táteis. No terminal do Pinheirinho não foi observado equipamentos de autoatendimento acessíveis e as lojas no local que também podem ser consideradas mobiliário, apresentam nível superior dificultando o acesso dos usuários, necessitando de rampas como mostra a figura 58.
