**AVALIAÇÃO DE RISCOS NA IMPLANTAÇÃO E NA  
MANUTENÇÃO DE REDES DE FIBRA ÓPTICA NA REGIÃO DE  
CURITIBA**

**MONOGRAFIA DE ESPECIALIZAÇÃO**

**CURITIBA  
2014**

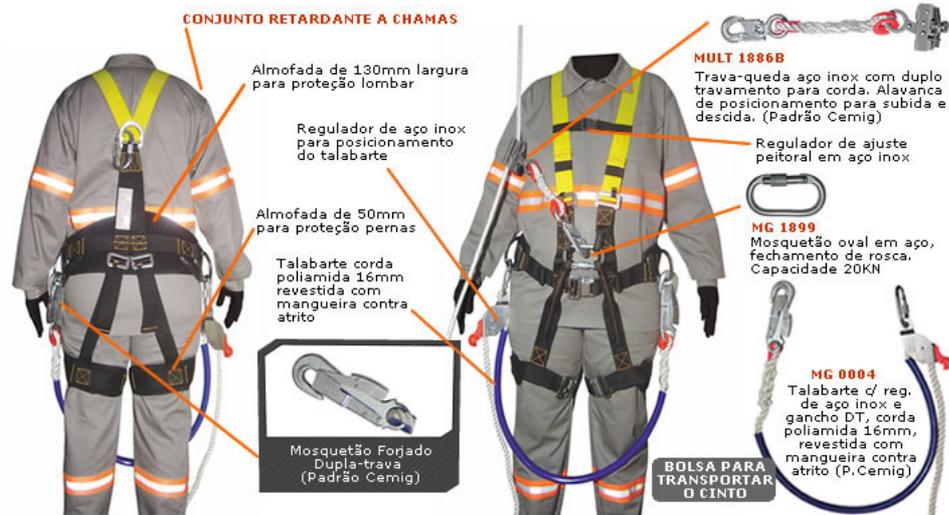
**Figura 4 - Cinto de segurança tipo paraquedista**

Fonte: Imagem do GOOGLE, 2014.

A NBR-15836 define o cinto de segurança tipo paraquedista, como: “componente de um sistema de proteção contra queda, constituído por um dispositivo preso ao corpo destinado a deter as quedas”. As partes integrantes de um cinto tipo paraquedista, com elemento de engate para proteção contra queda dorsal e elemento de engate para posicionamento são: Fitas primárias superiores; Elementos de engate para proteção contra quedas; Fitas primárias da coxa; Fivela de ajuste; Elemento de engate dorsal para proteção contra quedas; Fivela de engate (NBR-15836 *apud* SERTA, 2012). O desenho da Figura 2 apresenta um exemplo de cinto de segurança tipo paraquedista e a Figura 3, mostra os pontos de conexão ao sistema de ancoragem. A figura 4 apresenta uma imagem ilustrativa das partes que compõem o cinto de segurança tipo paraquedista.

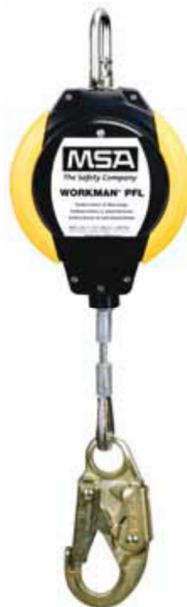
**Figura 7 - Exemplo de Trava Quedas Retrátil**

Conforme a NBR-14628 de 2010, o trava quedas retrátil é um dispositivo anti-queda que dispõe de uma função de travamento automático e de um mecanismo automático de retrocesso que mantém a linha retrátil em tensão. Ele pode incorporar um absorvedor de energia na linha retrátil, que é conectada ao cinto de segurança tipo paraquedista. O trava quedas retrátil fabricado a partir de uma corda ou fita de fibra sintética, deve resistir a uma força mínima de 15 kN e o trava quedas fabricado a partir de um cabo metálico, deve resistir a uma força mínima de 12 kN. A Figura 7 apresenta um trava quedas retrátil disponível no mercado.

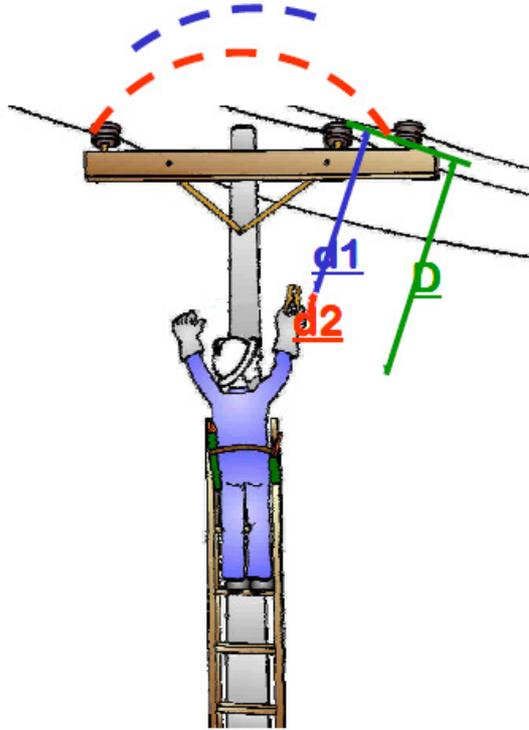
**Figura 14 - Trabalho Seguro**  
Fonte: COPEL, 2012b.

segura, e a realização de um trabalho inseguro, onde a distância mínima em relação aos equipamentos energizados não é respeitada.

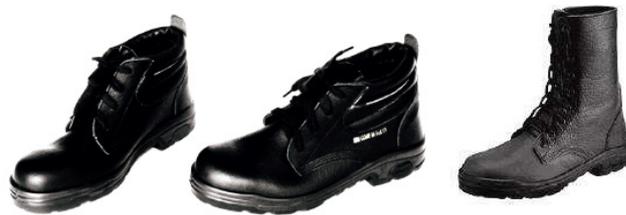
**Figura 18 - Botas de Segurança**

vaqueta ou similar, Calçado de segurança (coturno, meia-bota,...), Mosquetão de aço tipo oval com trava e gatilho com rosca, Cordelete 8 mm de 1,5 metros, Óculos de segurança incolor e Óculos de segurança cinza e Protetor Solar (COPEL, 2013b). Nas Figuras 17 e 18 são mostradas algumas fotos de EPIs que devem ser utilizados.

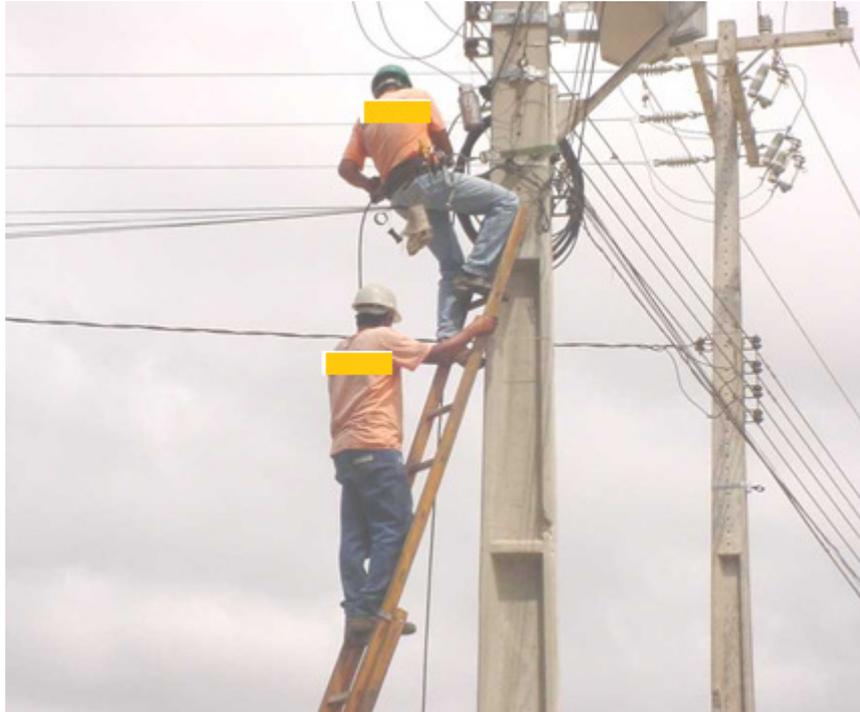
**Figura 19 - Finalização do Lançamento com Fixação de Ancoragem**

Na Figura 19, dois trabalhadores da empresa terceirizada estavam efetuando a ancoragem do cabo de fibra óptica no poste, ambos estavam na escada de madeira extensível sobrecarregando a estrutura da mesma com risco de queda de altura. Observa-se um erro no procedimento prático adotado, pois não foi utilizado o cinto de segurança do tipo paraquedista. Na parte superior da figura, observa-se que o poste possui um transformador e a linha energizada chega em suas buchas, neste caso é a linha de média tensão, e a distância de segurança adotada pela empresa é de 0,60 m e se o técnico erguesse o braço com uma ferramenta não muito comprida, estaria muito próximo do ponto energizado, podendo ocorrer o efeito do arco voltaico e o mesmo poderá levar um choque elétrico com perigo à sua vida. Outra recomendação é que nunca se devem efetuar ancoragens de término da rede de cabos em poste com equipamentos e é exatamente o que está sendo feito neste caso de fim de rede. Na Figura 20, enquanto um trabalhador terminava a ancoragem do cabo o outro estava segurando o cabo para onde o mesmo iria continuar a ser lançado, e ambos estavam próximos da rede de média tensão, neste trecho é de 34,5 kV, oferecendo também o risco de choque elétrico devido a proximidade; e neste caso o trabalhador não estava usando o cinto tipo paraquedista, nem as luvas de proteção.

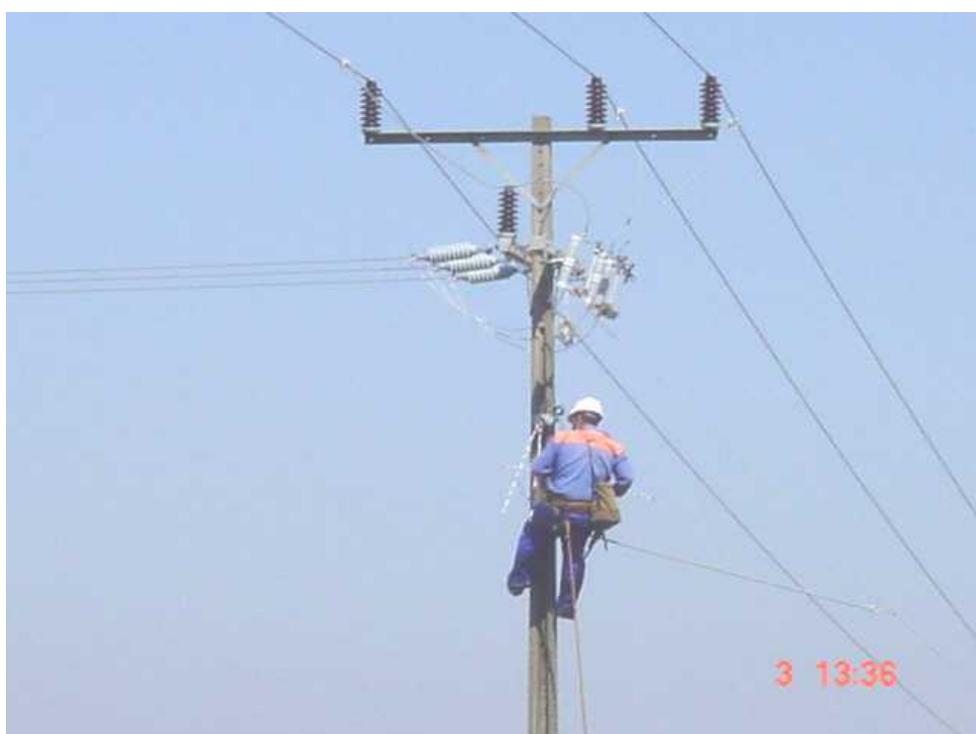
**Figura 21 - Ancoragem de Cabo em Poste com Jumpers da Rede Elétrica**

Na Figura 21, observa-se um trabalhador efetuando uma ancoragem de cabo de fibra óptica. O acessório de ancoragem do cabo óptico (de material metálico) está conectado ao ponto de ancoragem e pendente para baixo, se por um descuido fosse deslocado para cima, este teria o comprimento suficiente para atingir qualquer um dos fios do jumper da média

tensão do poste, fato que inevitavelmente causaria o choque elétrico. A atividade de ancoragem estava sendo efetuada em poste com equipamento da rede elétrica, contrariando os procedimentos técnicos propostos pela empresa e o cinto tipo paraquedista não estava sendo utilizado. A escada não alcançou o ponto de ancoragem do cabo, logo a recomendação técnica da empresa não foi atendida, pois o trabalhador necessitou escalar o poste para atingir o ponto correto da ancoragem. O procedimento correto seria a utilização de, por exemplo, um cesto elevatório que além de prevenir uma possível queda, proporcionaria maior conforto ao trabalhador.

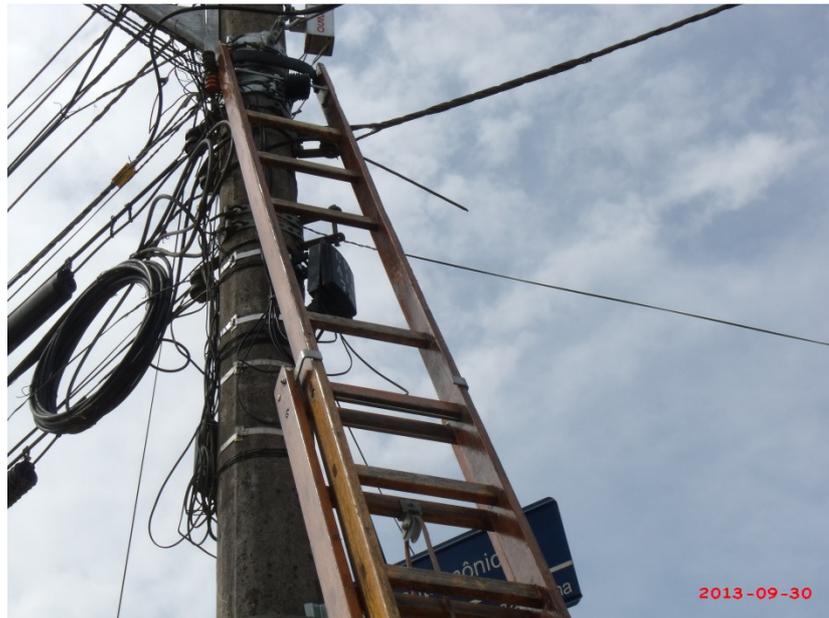
**Figura 23 - Escada Extensível com um dos Degraus Quebrado**

A Figura 23 mostra uma escada com um degrau faltando. O acidente ocorreu aqui na região de Curitiba devido às más condições de conservação da escada (com a sua validade vencida) aliada ao peso do trabalhador (pesava em torno de 100 quilos). Neste acidente, o trabalhador caiu e troceu o pé.

Esta ocorrência denota a pouca importância que se dá ao prazo de validade das escadas, e também verificou-se que as empreiteiras não costumam fazer vistorias periódicas nos EPIs, ferramentas e escadas, utilizados por seus trabalhadores.

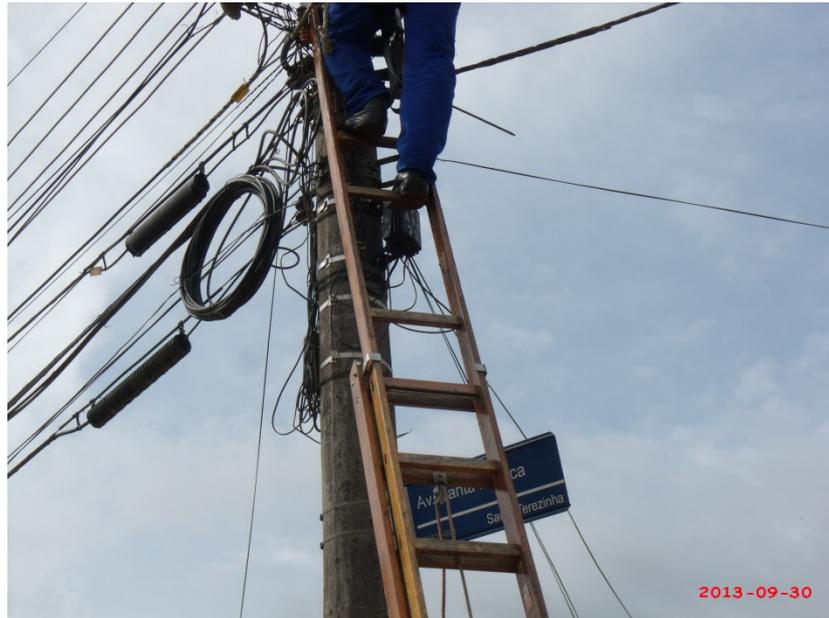
**Figura 24 - Trabalhador Retorna à Atividade após acidente**

Nesta mesma imagem, a escada não está amarrada, observa-se a corda caída ao chão, e o trabalhador não utilizava o cinto de segurança tipo paraquedista.

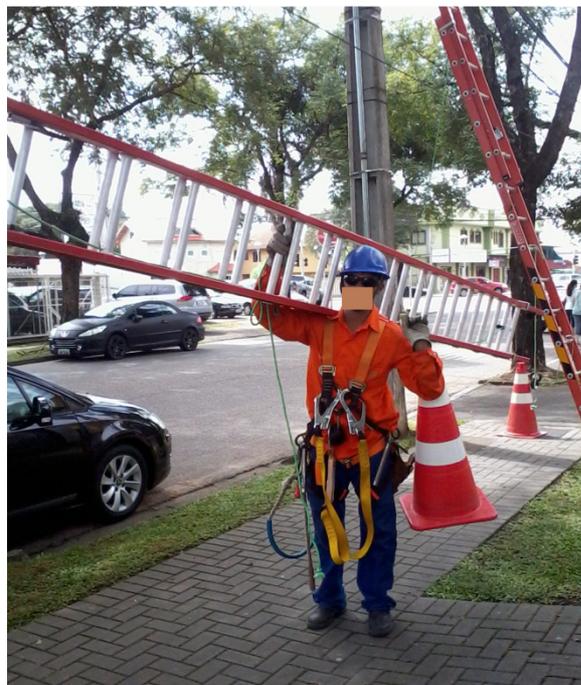
**Figura 25 - Utilização Correta dos EPIs**

A Figura 25 apresenta uma correta utilização de EPIs, onde o trabalhador vai realizar uma manutenção. O mesmo colocou corretamente o cinto de segurança tipo paraquedista, o talabarte em Y, as luvas de vaqueta, o capacete, os óculos de proteção e a bota de material isolante.

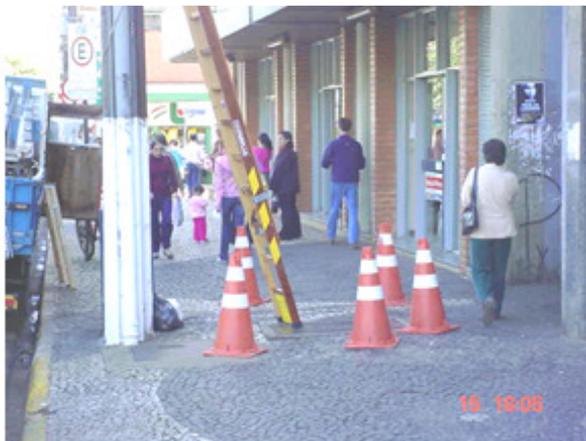
**Figura 26 - Sinalização de Área de Trabalho**

A Figura 26 mostra um tipo de isolamento da área de trabalho, utilizando a sinalização através de cones. Neste caso a sinalização não foi efetiva, pois além dos cones, seria

necessária a colocação da fita zebrada. Nestes locais de grande circulação de pessoas, observou-se nas vistorias, que mesmo com a fita zebrada, algumas pessoas distraídas adentravam a área delimitada.

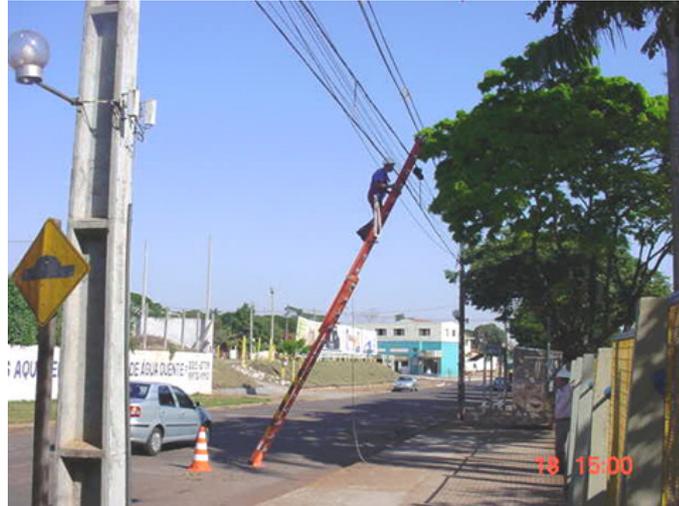
**Figura 27 - Sinalização da Escada em Avenida**

A Figura 27 mostra uma situação em que foi refeita uma fusão na fibra óptica da caixa de emenda situada no vão entre os postes. A sinalização do local estava deficiente, pois verificou-se que o cone estava muito próximo à escada. Neste caso, se um motorista invadisse com o carro o espaço e derrubasse o cone, derrubaria também a escada, causando um acidente de trânsito e a queda do trabalhador.

Observou-se também que o trabalhador que estava na escada não estava usando cinto de segurança tipo paraquedista e a escada não estava fixa a nenhuma ancoragem. Nestas situações, o correto é ancorar a escada no cabo chamado de cordoalha, que é um cabo de sustentação da rede de fibra óptica. Para que a escada não escorregasse através dos cabos, o colega (que está encostado no muro) deveria estar segurando a corda, que está caída ao chão. Se caso o trabalhador sobre a escada tivesse um momento de desequilíbrio, e ocorressem balanços na mesma, a probabilidade de acontecer uma queda seria muito grande. O trabalho seria muito mais seguro se, ao invés da escada, fosse utilizado um cesto elevatório.

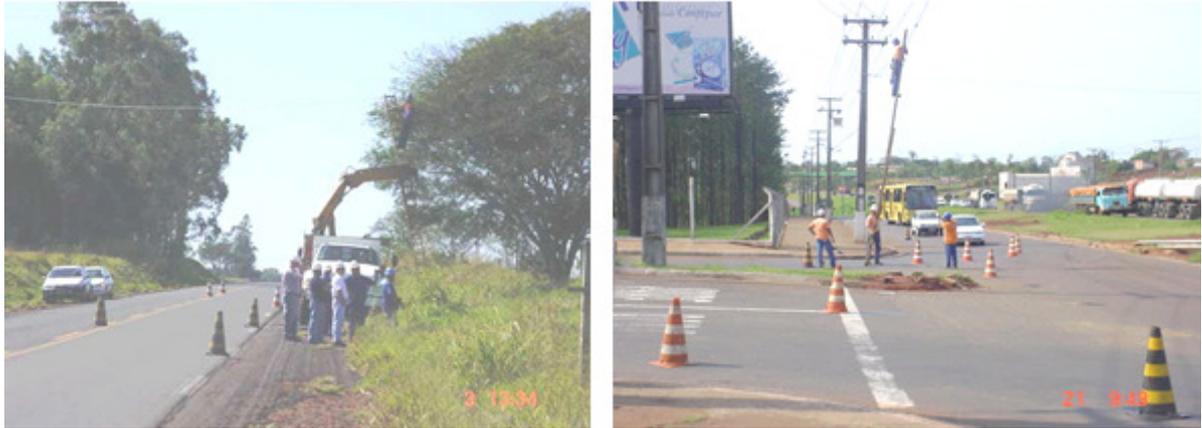
**Figura 31 - Sinalização em Rodovia**

A Figura 31 mostra dois tipos de sinalização em rodovias, onde a imagem à esquerda apresenta uma sinalização adequada à atividade de travessia de cabo óptico, onde o trânsito foi interrompido para não ocorrerem acidentes. Na imagem à direita, a sinalização no asfalto estava com quatro cones no sentido da rodovia, reduzindo a pista pela metade no trecho em que a manutenção no cabo óptico estava sendo efetuada. Os trabalhadores estavam sobre o asfalto, pois a avenida estava com o trânsito interrompido pelo Departamento Nacional de Infraestrutura de Transportes (DNIT).

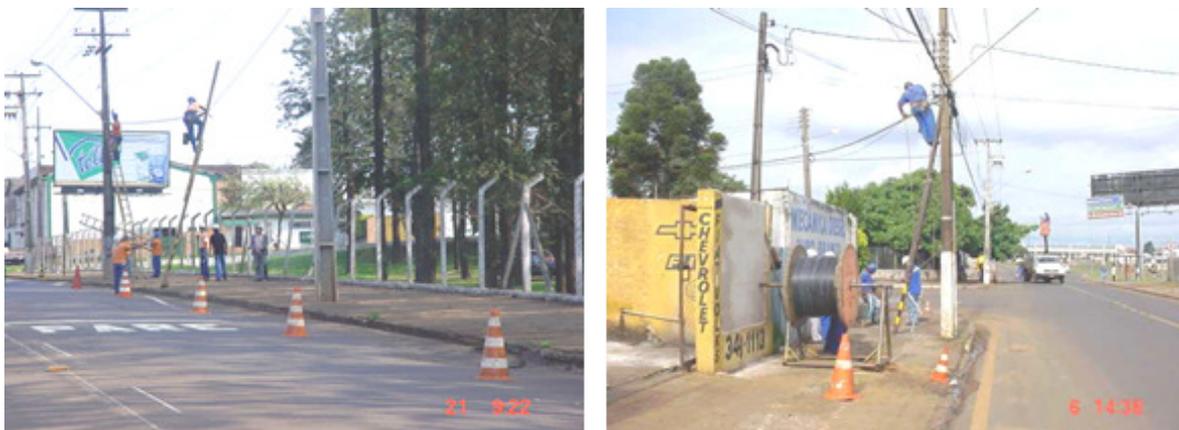
**Figura 32 - Sinalização em Ruas e Avenidas**

A Figura 32 mostra a sinalização da área de trabalho em duas atividades distintas. A imagem à esquerda, mostra a sinalização feita numa atividade de manutenção. Observa-se que faltou isolamento das escadas na calçada, a fim de impedir que algum pedestre viesse a se chocar com a escada. Na imagem à direita, num lançamento de cabo óptico, a sinalização estava deficiente, pois deveria abranger toda a área de trabalho (bobina de cabo óptico e escada). A localização da bobina também está reduzindo bastante o espaço na calçada para os pedestres transitarem.

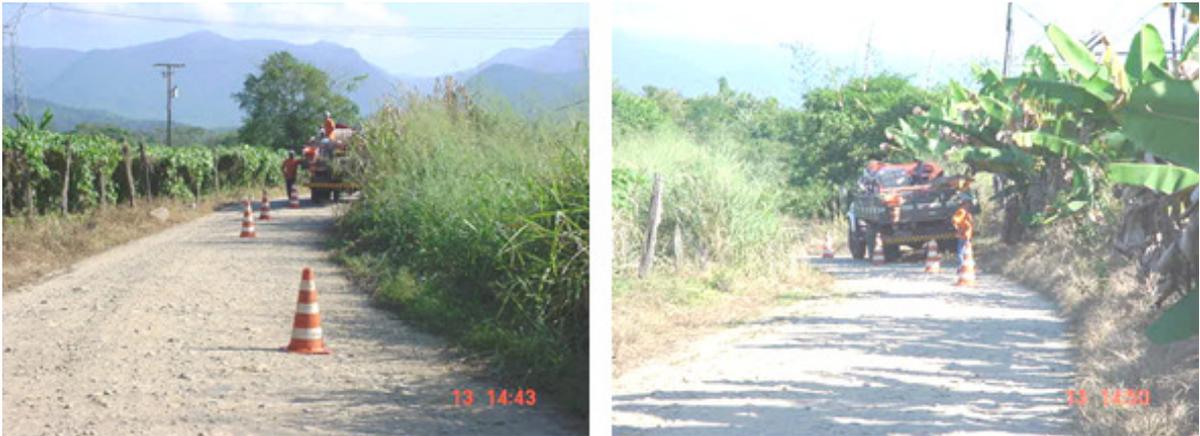
**Figura 33 - Sinalizações em Estradas Rurais**

A Figura 33 mostra como foram feitas as sinalizações em estradas rurais. Observa-se que a sinalização da imagem à esquerda, é mais eficiente que a sinalização da imagem à direita, pois possui mais cones e o espaçamento entre eles é mais coerente.

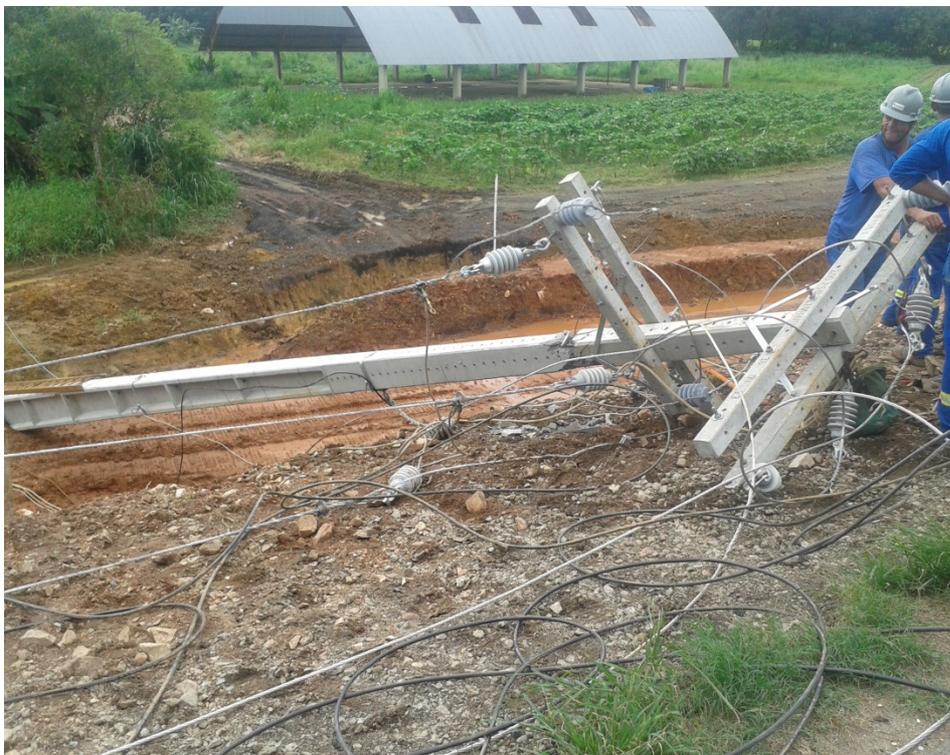
**Figura 34 - Poste Caído ao Lado de Rodovia**

As Figuras 34, 35, 36 e 37, mostram uma manutenção de cabo óptico na rodovia BR-277 que segue em direção ao litoral do Paraná. O poste que margeia a rodovia caiu (Figura 34), ficando todos os cabos espalhados.

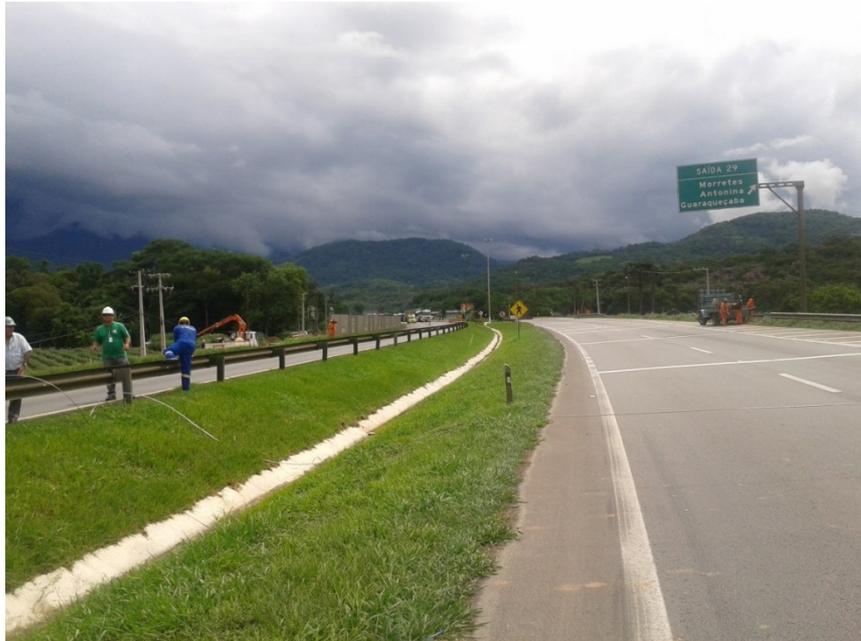
**Figura 35 - Trânsito Interrompido e Cabo Óptico no Chão**

Na Figura 35 pode-se ver que o trânsito foi interrompido a uma distância segura das equipes de manutenções da rede elétrica e da rede óptica. O cabo de fibra óptica estava pelo chão na extensão da travessia.

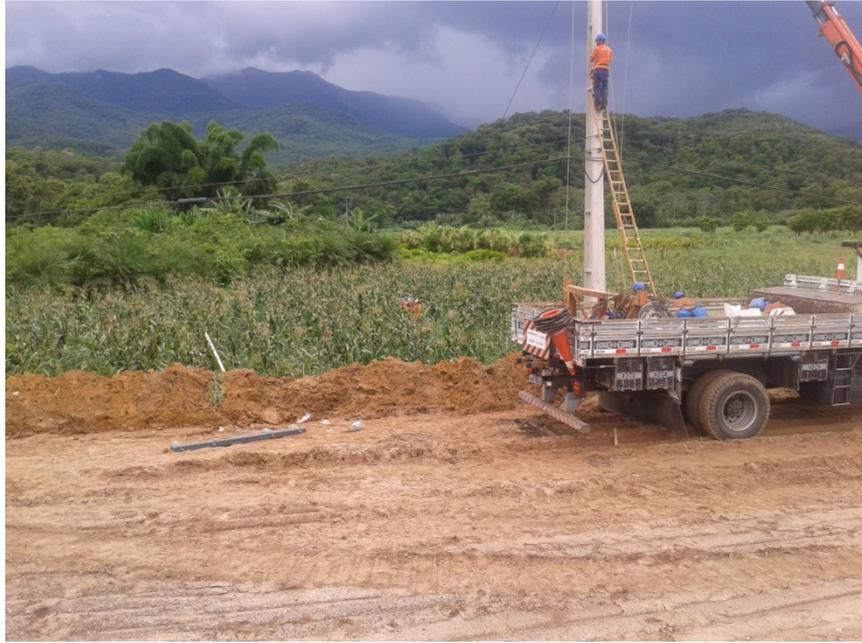
**Figura 36 - Trabalhador Subindo para Efetuar a Ancoragem do Cabo no Poste**

Após a colocação do poste, foi feita a ancoragem do cabo de fibra óptica a uma altura suficiente para a travessia do cabo na rodovia. Na Figura 36, observou-se que os postes que margeiam a rodovia são os chamados superpostes com 12 metros de altura, e uma escada de madeira extensível de aproximadamente 7 metros. Nesta situação, estava bem evidente que o trabalhador na escada não usava o cinto tipo paraquedista, e a escada não estava amarrada ao poste. O correto seria a utilização de um cesto elevatório, pois a escada não alcançou o ponto de ancoragem e o trabalhador necessitou escalar o poste até chegar ao ponto de ancoragem.

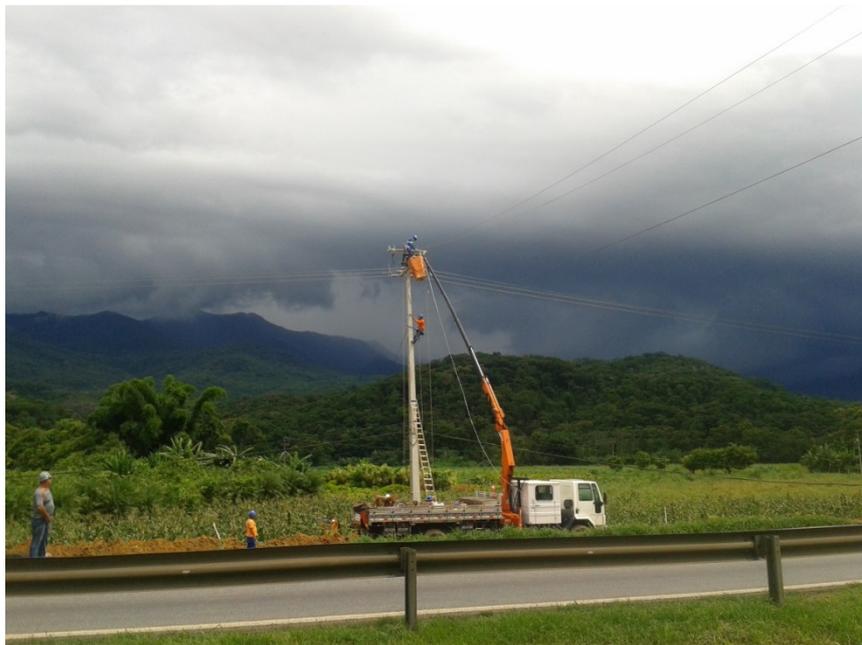
**Figura 37 - Trabalho em Execução pela Equipe da Rede Óptica e Rede Elétrica**

Na Figura 37 observou-se que o cabo óptico já estava suspenso. O trabalhador estava utilizando um talabarte de posicionamento acoplado a um cinturão de couro, sendo este EPI não eficiente contra quedas de altura e em desacordo com a NR-35. O trabalhador que estava fazendo reparos na rede elétrica utilizava corretamente um cesto elevatório, bastante eficiente para a segurança contra quedas de altura.

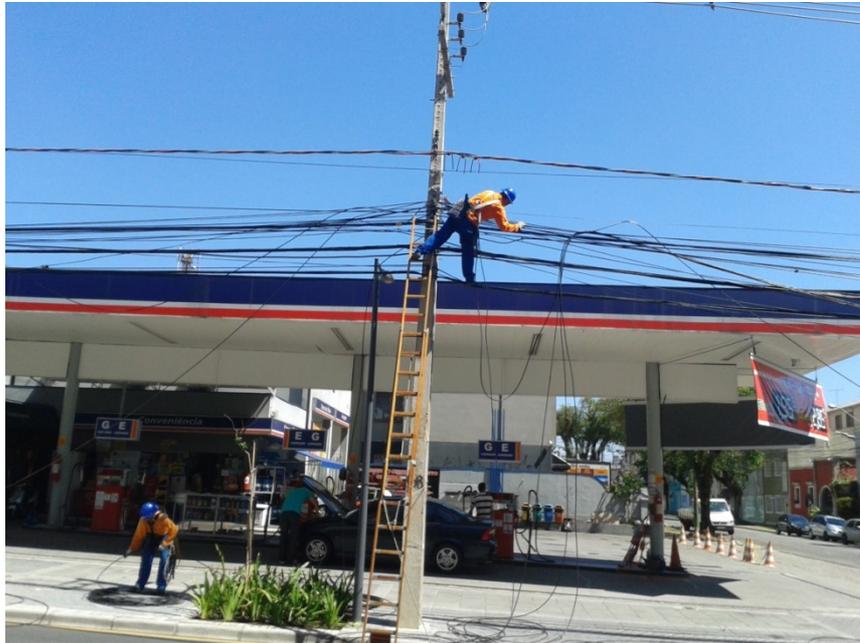
**Figura 38 - Troca de Cabos em Região Central de Curitiba**

A Figura 38 mostra uma manutenção, em que foi feita a troca de cabos em um trecho de uma rua central de Curitiba, onde o trabalhador estava com uma das pernas apoiada em cabos telefônicos e a outra perna estava na escada. Ele estava efetuando movimentos perigosos com risco de queda. Neste caso observou-se a falta de utilização do cinto tipo paraquedista, e também a falta de sinalização com isolamento da área de trabalho, tanto no asfalto, quanto na calçada. Neste caso também seria recomendável a utilização do cesto

elevatório, para facilitar o trabalho em altura e para permitir que os movimentos de acomodação do cabo fossem efetuados com maior conforto e segurança.

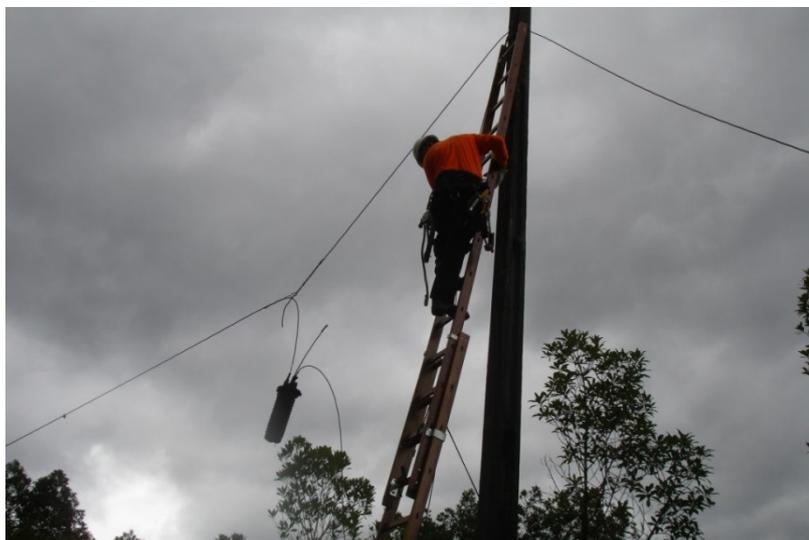
**Figura 39 - Cabo Rompido**

Na Figura 39 o cabo estava rompido e a caixa de emenda óptica estava caída. Nesta figura, observou-se a falta de utilização do cinto tipo paraquedista e de qualquer tipo de fixação do trabalhador à escada. A escada estava amarrada ao poste. Mais uma situação em que a escada quase não alcançou o ponto de ancoragem e que também necessitaria da utilização do cesto elevatório.

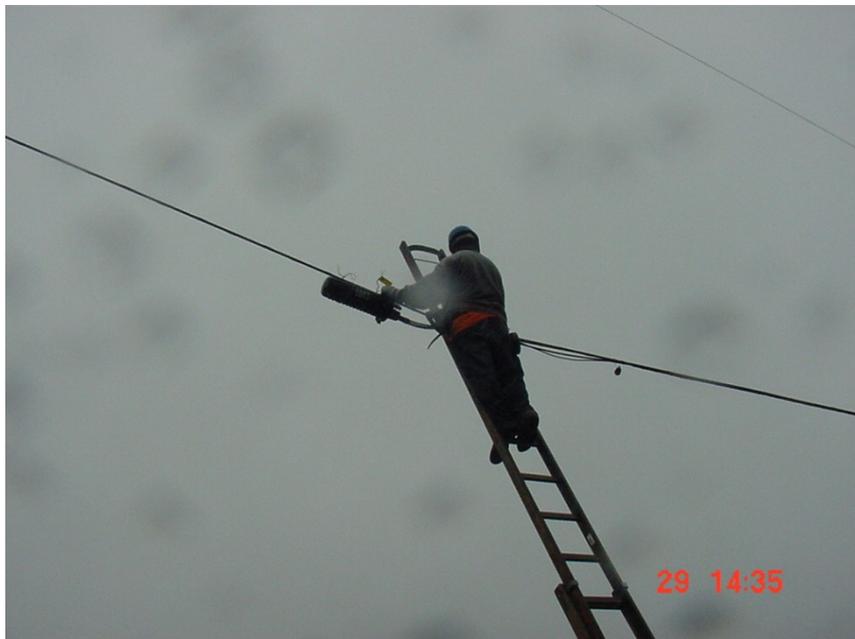
**Figura 40 - Manutenção em Caixa de Emenda Óptica**

Na Figura 40, a manutenção foi feita na fibra que estava na caixa de emenda óptica. As Caixas de emendas ópticas situam-se nos vãos da rede óptica, ou seja, entre os postes. Neste caso o agravante é que a escada precisou ser ancorada no próprio cabo, utilizando-se da cordoalha. O que pode ocorrer é o escorregamento da ancoragem e a queda do trabalhador. Outra situação em que, seria imprescindível, a utilização do cesto elevatório.

A cordoalha serve para dar sustentação ao cabo, quando o cabo muda de direção (nos vãos das esquinas) e em casos onde se tenha mais de um cabo passando no mesmo trecho da rede. A cordoalha utilizada atualmente é a feita de material dielétrico, sendo mais segura, pois no caso de contato com arede elétrica, ela não é condutora.
