**ACESSIBILIDADE DO PORTADOR DE MOBILIDADE REDUZIDA,
USUÁRIO DE CADEIRA DE RODAS, AO TRANSPORTE PÚBLICO DE
CURITIBA E REGIÃO METROPOLITANA: ESTUDO DE CASO**

MONOGRAFIA DE ESPECIALIZAÇÃO

ACESSIBILIDADE DO PORTADOR DE MOBILIDADE REDUZIDA, USUÁRIO DE CADEIRA DE RODAS, AO TRANSPORTE PÚBLICO DE CURITIBA E REGIÃO METROPOLITANA: ESTUDO DE CASO

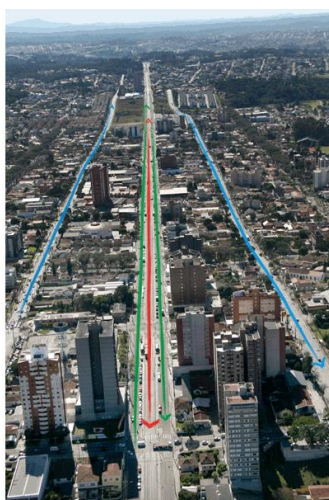
O transporte público de Curitiba é caracterizado pelo sistema trinário (Figura 2), adotado durante seu crescimento na década de 1970 e constitui-se de pistas no centro: duas vias em sentidos opostos para os ônibus do transporte público (linha vermelha na figura); outras duas vias paralelas a estas, também em sentidos contrários, para os demais veículos que as percorrem com baixa velocidade (linhas verdes), e mais duas vias em sentidos contrários (linhas azuis), afastadas em uma quadra de distância do eixo central, que propiciam deslocamento mais rápido para os veículos particulares em ambos os sentidos centro-bairros (URBS, 2014).

Figura 2 – Sistema trinário característico da RIT de Curitiba
Fonte: URBS (2014).

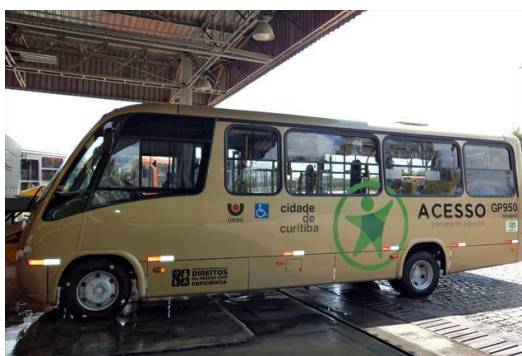
A PMC também possui o programa “Acesso – Transporte Especial”. Nele, pessoas com deficiência, conforme renda familiar, podem utilizar um micro-ônibus adaptado para deslocarem-se, ida e volta, de suas casas até os locais desejados, desde que sejam estes estabelecimentos de serviço de saúde e de atendimento socioassistencial não continuado (URBS, 2014).

Figura 3 – Veículo adaptado do Programa Acesso, da PMC
Fonte: URBS (2014).

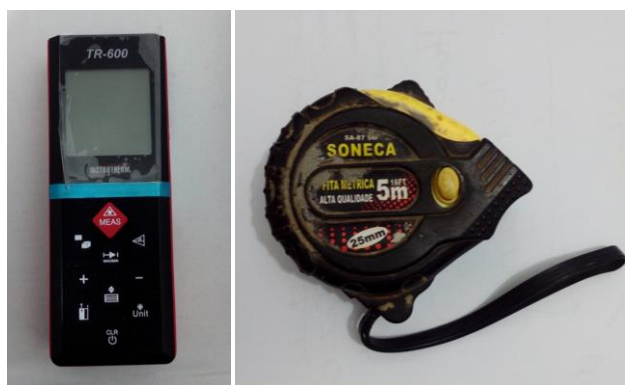
Como materiais para a realização das medições no terminal de ônibus e nos veículos foram utilizadas duas ferramentas: uma fita métrica comum e uma trena a laser, ambas apresentadas na Figura 4. A fita métrica é da marca Soneca, possui 5,00 m de comprimento, 2,50 cm de espessura e graduação milimétrica. A trena a laser é da marca Instrutherm, modelo TR-600, possui precisão de $\pm 1,5$ mm e realiza medições de comprimento entre 0,10 m e 60,0 m. As medidas dadas pelo aparelho são referentes ao ponto de emissão do laser até o anteparo no qual o laser está incidindo, somado o comprimento do aparelho, de 11,5 cm. Desta forma, quando houver interesse em dimensões inferiores ao comprimento da trena a laser, foi utilizada a fita métrica. Ou seja, o uso da trena a laser foi prioritário, e a fita métrica foi utilizada quando a primeira não era viável, ou como contraprova. Quando inexistente um anteparo como uma parede, guarda-corpo ou o piso de referência para operação da trena a laser, estes foram substituídos por uma folha de papel sulfite e posicionada sempre perpendicularmente ao eixo de incidência do laser (vide Apêndice E – Memorial Fotográfico).

Figura 4 – Trena a laser e fita métrica utilizadas nas medições
Fonte: o Autor

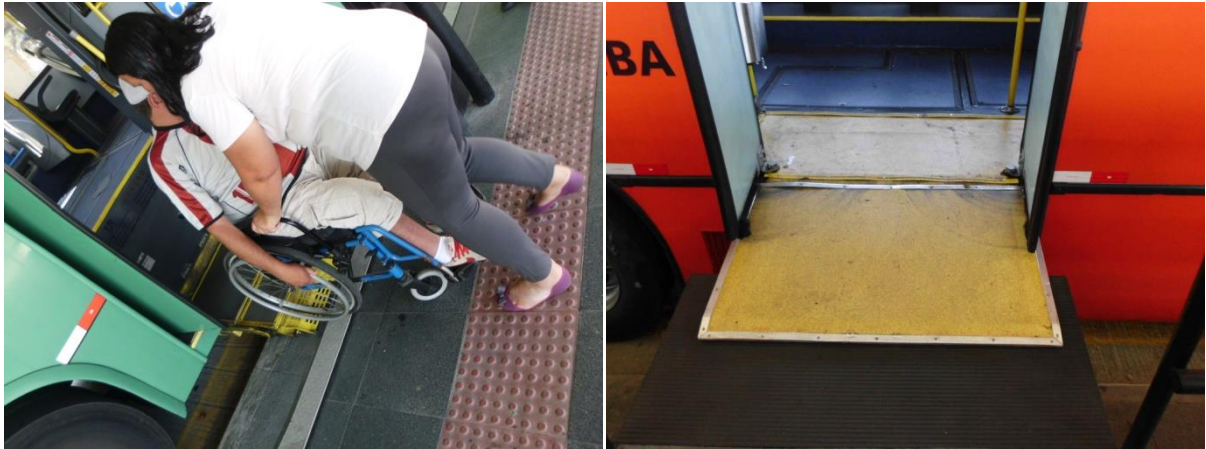
**Figura 6 – Dispositivos de transposição de fronteira encontrados no local
Fonte: o Autor**

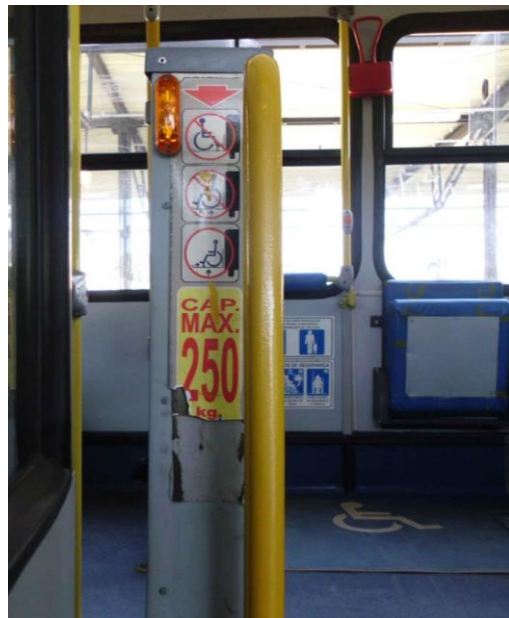
Com relação às plataformas elevatórias, as linhas contendo-as apresentaram capacidade de operação de 250 kg, como demonstra Figura 7, sendo confirmado por meio de adesivo colado na plataforma. Ambos os dispositivos de transposição de fronteira (plataformas elevatórias veiculares e pranchas de embarque e desembarque) apresentaram piso com características antiderrapantes e ausência de cantos vivos.

**Figura 7 – Capacidade máxima de operação das plataformas elevatórias veiculares
Fonte: o Autor.**

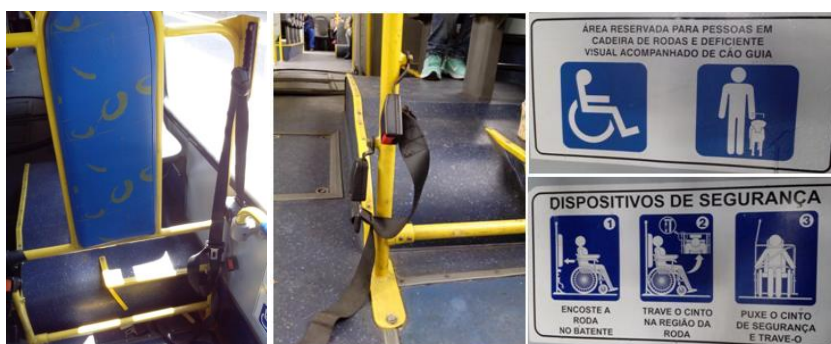
O sistema de segurança ao todo deve ser de fácil manuseio, apresentar orientações sobre seu manuseio e evitar danos às cadeiras de rodas e aos demais usuários do transporte público. Ao que se refere à facilidade de manuseio do cinto de segurança, percebe-se em alguns casos considerável emaranhado dos cintos de segurança, o que pode gerar confusão quando utilizado o sistema e até mesmo demandar demasiado tempo até que os cintos sejam colocados adequadamente. Conforme Figura 9 é visível a existe sinalização das orientações de manuseio do sistema de segurança.

Figura 9 – Guarda-corpo, dispositivo de travamento e as orientações de manuseio do sistema de segurança
Fonte: o Autor.

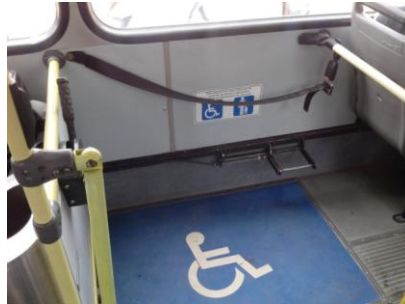
cadeira devido ao seu deslocamento. Analisando pelo o que é exigido pela NBR 14.022, estes veículos não poderiam ser considerados acessíveis.

Figura 10 – Sistema de segurança inadequado identificado na linha expressa
Fonte: o Autor.

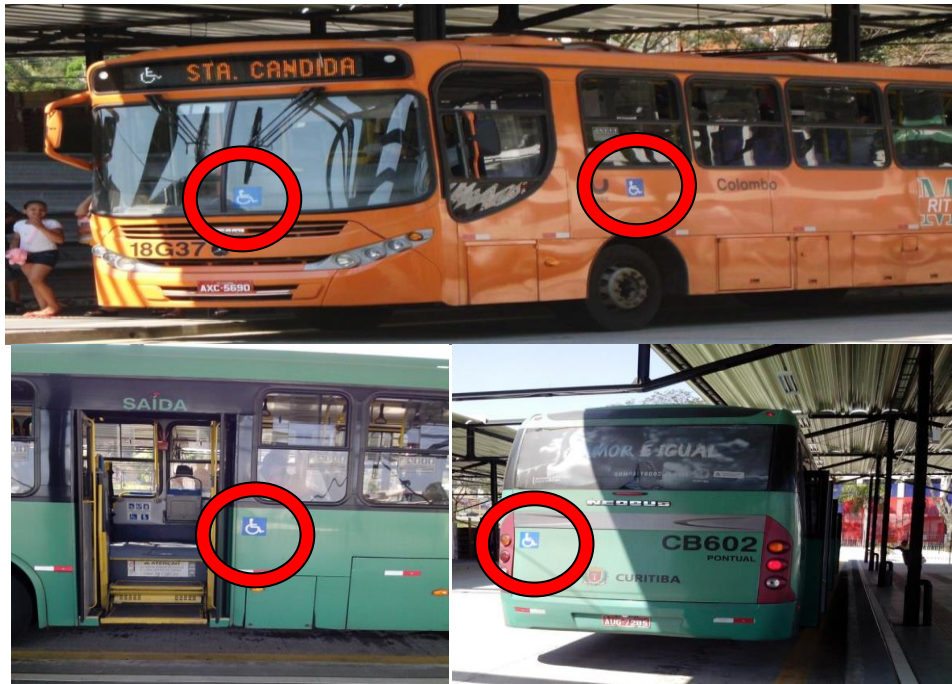
atrapalhar a visão do motorista e informações operacionais; e na traseira, ao lado esquerdo da carroceria.

Figura 11– Sinalização externa de alguns veículos adaptados
Fonte: o Autor.

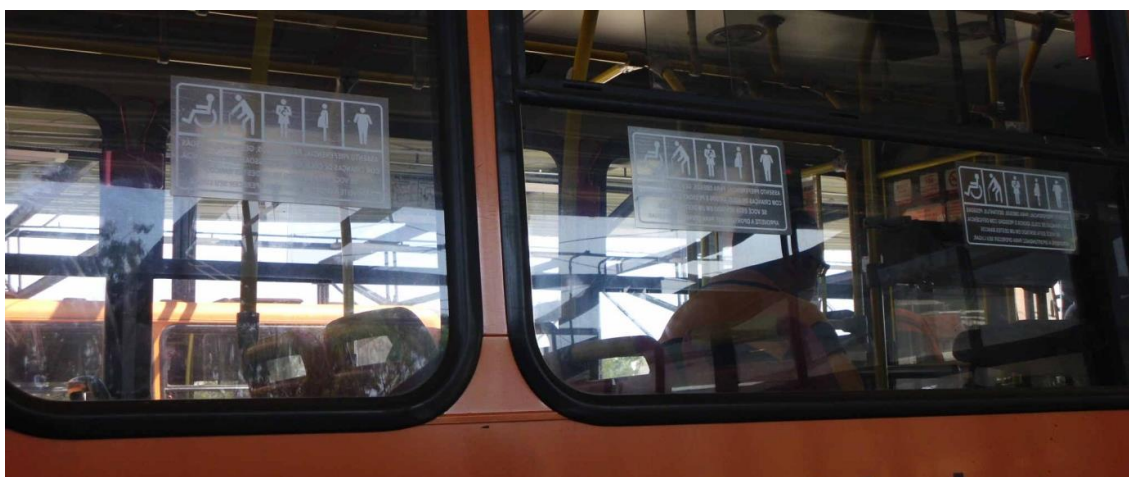
Todos os veículos avaliados apresentaram assentos preferenciais, destinados aos obesos, gestantes, pessoas com criança de colo, idosos e pessoas com deficiência, na cor amarela, sendo esta aplicada, no mínimo, na parte frontal do encosto do banco, no protetor de cabeça e no pega-mão. Em todos os veículos houve o adesivo, na janela, indicando as pessoas com direito ao uso preferencial destes assentos, Figura 12

Figura 12 – Adesivos indicando pessoas com direito ao banco preferencial de um dos veículos
Fonte: o Autor.

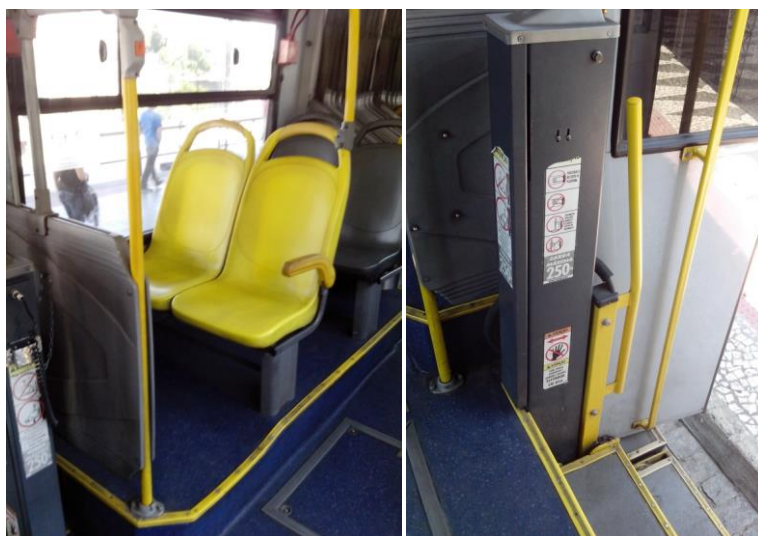
Este item da norma foi atendido amplamente por todos os veículos. Todos apresentaram indicação na cor amarela nos desníveis existentes nos corredores, inclusive regiões das caixas de rodas e degraus, bordas dos degraus das escadas de embarque/desembarque, e nos dispositivos de transposição de fronteira, conforme Figura 13 e anteriores.

Figura 13– Identificação dos desníveis e limites no piso do interior dos veículos
Fonte: o Autor.

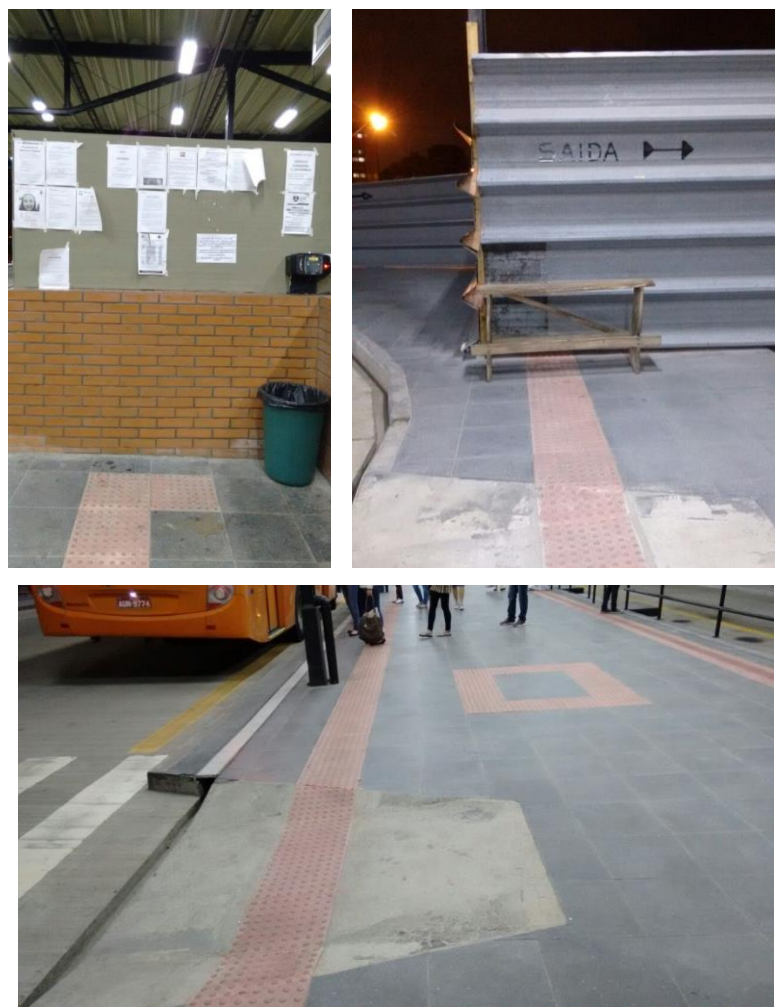
Figura 15 – Exemplos de sinalização temporária e direcional no terminal Santa Cândida
Fonte: o Autor.

Com relação à sinalização emergencial, útil para indicar as rotas de fuga e saídas de emergência do terminal, esta exigência não foi considerada atendida. Não foram detectadas saídas de emergência e rotas de fuga. As sinalizações de saída referem-se aos acessos normais ao terminal, e encontram-se de forma temporária e precária, conforme Figura 15.

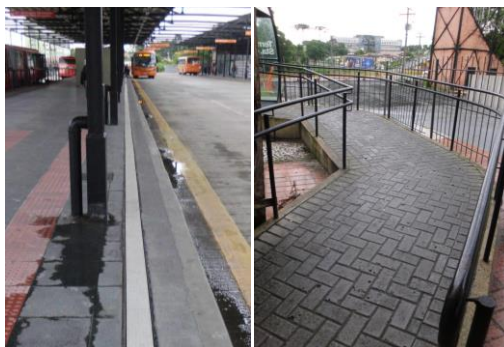
Segundo a NBR 9.050 são consideradas rampas os desníveis longitudinais ao sentido de caminamento com declividade igual ou superior a 5%. No local de avaliação, apenas uma rampa foi detectada, subdividida em três desníveis menores, possuindo declividades de: 10,23% (altura de 0,23 m e comprimento da projeção horizontal 2,25 m); 4,81% e 8,33% (respectivamente 0,12 m e 2,50 m; e 0,05 m e 0,60 m). A rampa dá acesso à linha direta e é apresentada na Figura 19. Ela apresenta 1,52 m de largura nos primeiros dois desníveis e 1,53 m no terceiro, sendo 1,50 m o recomendável e 1,20 m o mínimo exigível, conforme Figura 20. Ela não possui guia de balizamento, o que deve existir em casos onde não existam paredes laterais às rampas.

Figura 19 – Juntas de dilatação (esquerda) e rampa de acesso à linha direta (direita)
Fonte: o Autor.

Com relação aos corrimãos da rampa não são respeitadas as dimensões previstas pela norma, sendo elas: prolongamento de 0,10 m antes do início da rampa (ilustração no canto inferior esquerdo da Figura 20), mas as demais a são: alturas de 0,93 m e 0,94 m da geratriz superior do corrimão mais alto, ou seja, da parte superior do corrimão, ao piso e 0,78 m, em ambos os lados, da geratriz superior do mais baixo ao piso (canto inferior direito da figura).

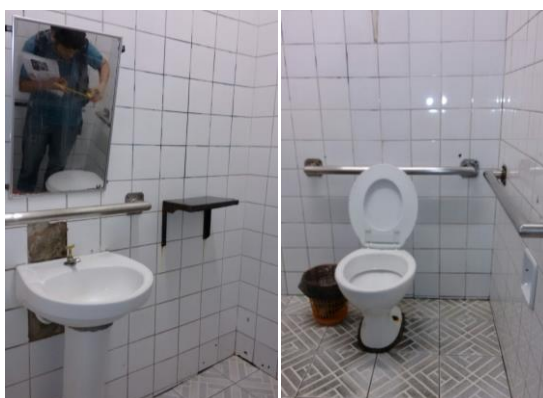
Existe um sanitário adaptado no terminal Santa Cândida, o qual possui uma bacia sanitária sem caixa acoplada, barras de apoio, pia e espelho (Figura 24), é integrado a outros dois sanitários, dispensando, assim, a necessidade de instalação de dispositivo de sinalização de emergência ao lado da bacia sanitária, exigível para sanitários adaptados que localizem-se isolados. O sanitário encontra-se em rota próxima à circulação principal, porém, em rota parcialmente acessível, por não permitir área mínima de manobra de rotação de cadeira de rodas em 90° – 1,20 m de largura e comprimento. A rota possui corredor com largura de 1,10 m e após curva de 90°, o corredor passa a ter 1,60 m de largura.

Figura 24 – Vista frontal do banheiro adaptado a usuários de cadeira de rodas
Fonte: o Autor.

necessário a adequação à norma, conforme decreto nº 5.296/2004. Com relação à sinalização sonora, inexistente no local na data de avaliação, deve-se salientar a existência de alto-falantes nos pilares da edificação. Provavelmente operantes após a reforma, suprimindo alguns itens não atendidos, como o fornecimento de informações úteis sobre o embarque/desembarque no interior do terminal, determinantes não apenas para deficientes físicos, como também para todo o público do local. Outros pontos de melhorias seriam: a implementação de sinalização de emergência, conforme normas específicas (como as NPT); a adequação de poucos itens da rampa e das guias rebaixadas das calçadas; nos sanitários, a diminuição da altura do dispositivo de acionamento da descarga e posicionamento correto das barras de apoio na pia e nas laterais e no fundo da bacia sanitária, bem como apresentar seu acesso melhor dimensionado.

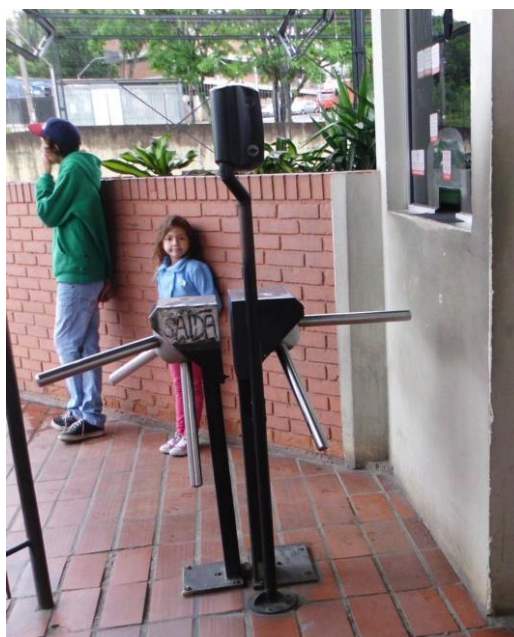
Durante avaliação no local não foi identificada a presença de telefones, bebedouros, mesas ou superfícies, assentos fixos, balcões e equipamentos de autoatendimento. Portanto, todos estes itens não foram avaliados. O único mobiliário detectado no local foram as bilheterias, aqui consideradas os locais de compra de passagens, sendo duas no total e possuindo características semelhantes (Figura 28).

**Figura 28 – Um dos acessos ao terminal, local de compra de passagens
Fonte: o Autor.**
