**AVALIAÇÃO DAS CONDIÇÕES DE SEGURANÇA
EM RODOVIAS FEDERAIS DA REGIÃO METROPOLITANA DE
CURITIBA**

MONOGRAFIA DE ESPECIALIZAÇÃO

O trecho total analisado foi subdividido em três segmentos: o primeiro compreende do km 588 da BR-376 ao km 115 da BR-116, passando pelo bairro Cidade Industrial de Curitiba, e é um trecho não pedagiado. O segundo vai do km 115 ao 103 da BR-116 na alça de acesso à BR-376 (Contorno Leste) em São José dos Pinhais. O último trecho vai do km 614 ao 625 da BR-376 onde está o PIC (Parque Industrial de Curitiba).

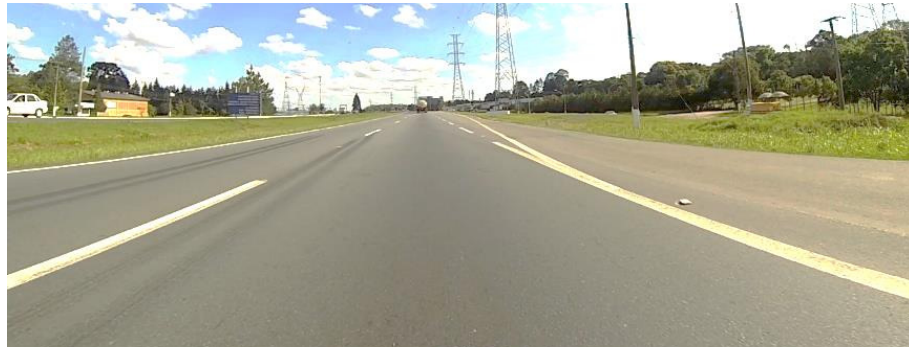
Figura 4– Falta de sinalização vertical de advertência para alargamento de pista e entroncamento à direita
Fonte: o autor.

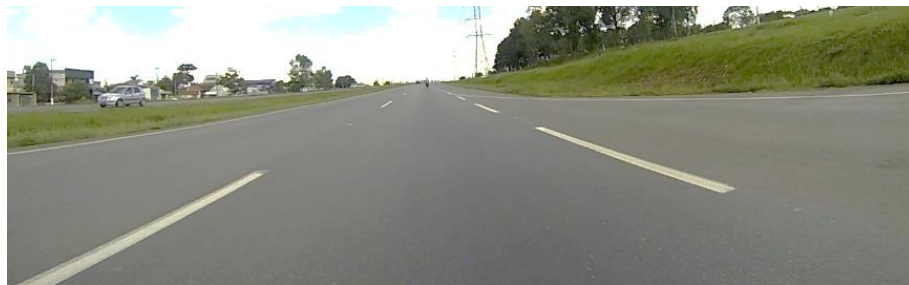
Figura5– Falta de sinalização vertical de advertência para estreitamento de pista e confluência à direita
Fonte: o autor.

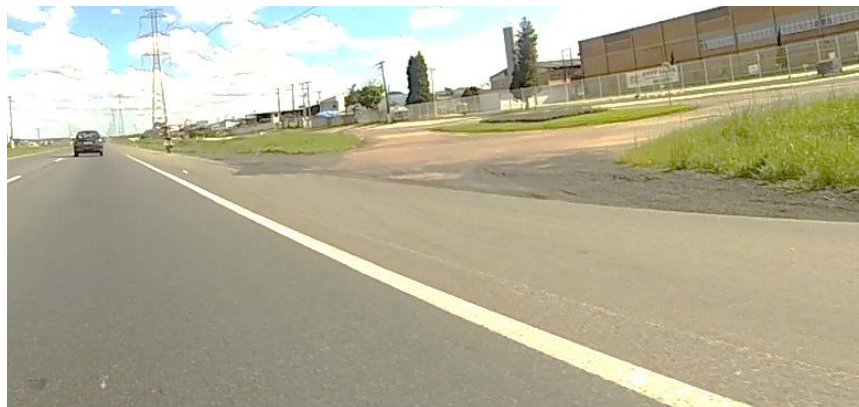
Figura6– Entroncamento e confluência sem sinalização
Fonte: o autor.

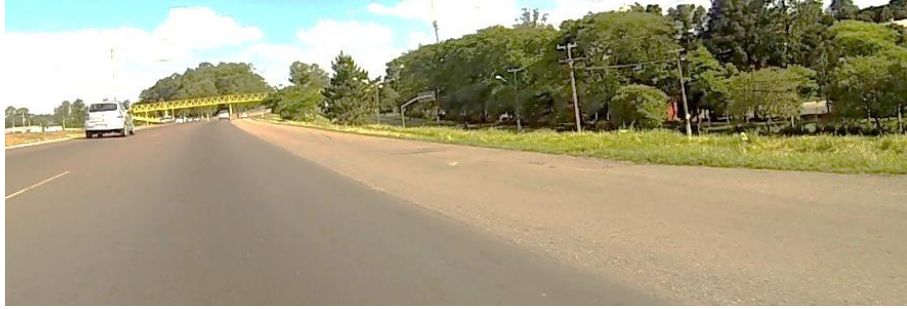
Figura7– Falta de sinalização de advertência de altura máxima antes do obstáculo (aproximação de passarela)
Fonte: o autor.

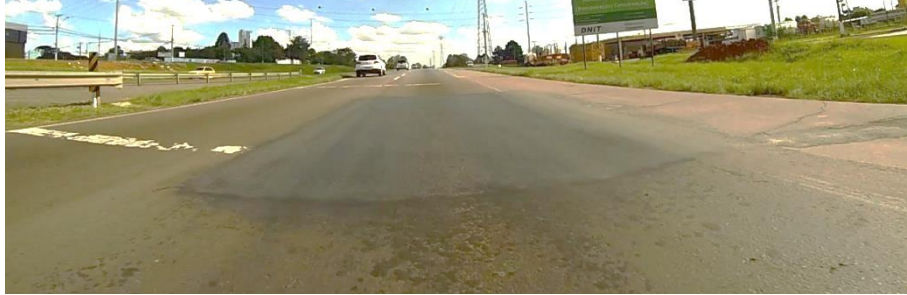
O trecho não pedagiado foi o mais crítico neste quesito. Em certos quilômetros a rodovia não tinha quaisquer sinalização horizontal, onde havia sinais de que a pista havia tido o asfalto reformado, como na Figura 8. Em outros, a sinalização estava desgastada e já não aparecia de forma clara ao motorista (Figura 9). Em todos os trechos as setas indicativas de posicionamento e mudança de faixa foram ausências constantes.

Figura9– Asfalto refeito sem sinalização horizontal
Fonte: o autor.

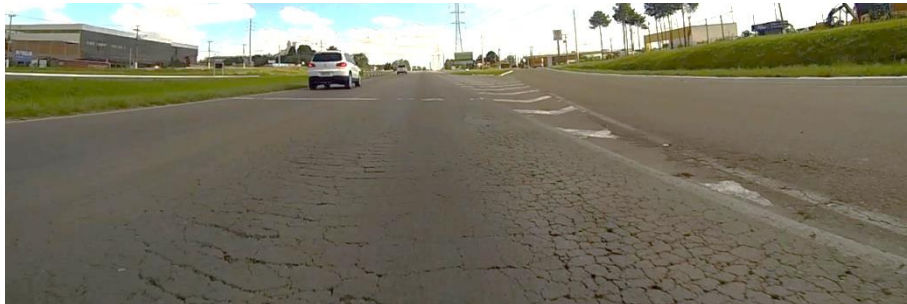
Figura10– Sinalização horizontal de marcas de canalização apagadas
Fonte: o autor.

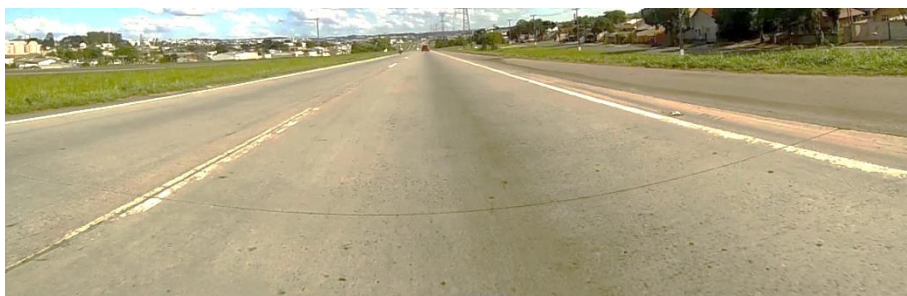
Em alguns trechos o pavimento era de cimento e a sinalização, além de já desgastada, foi aplicada de forma incorreta. Visto que esse tipo de pavimento possui tonalidade mais clara, deve-se usar tinta preta como base contrastante para aplicação dos sinais horizontais amarelo e branco, o que não ocorre na Figura 10. Esse tipo de situação dificulta a condução em condições adversas, como noite, chuva ou neblina e pode ocasionar acidentes.

Figura11– Sinalização horizontal aplicada de forma incorreta em pavimento tipo cimento
Fonte: o autor.

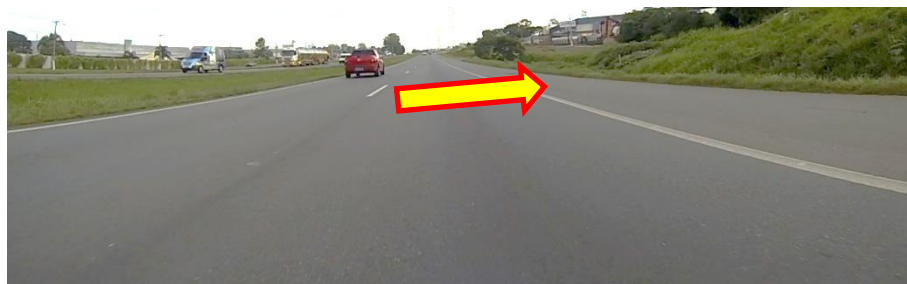
A Figura 12 mostra um trecho em que não há zona livre lateral, mas, sim, um desnível próximo à pista seguido de elevação do terreno. Essa condição pode agravar acidente por não dar possibilidade de recuperação de veículo descontrolado e poder ampliar os danos materiais e aos usuários.

Figura 13– Falta de zona livre lateral
Fonte: o autor.

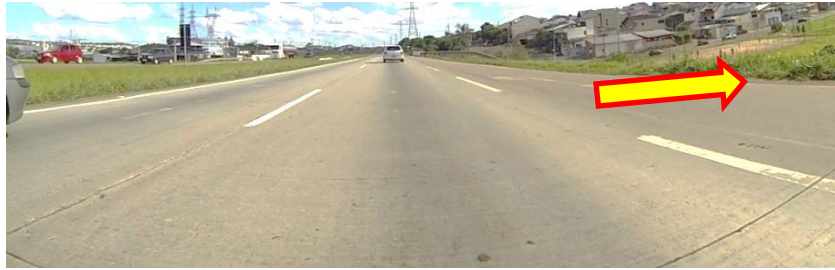
Da mesma forma, na Figura 13, há um talude de aterro à direita. Neste caso o agravante é que o veículo pode sair da pista e cair. A falta da zona livre lateral deveria ser compensada com um dispositivo de contenção tipo barreira de concreto ou defesa metálica.

Figura14– Falta de zona livre lateral e talude de aterro sem proteção
Fonte: o autor.

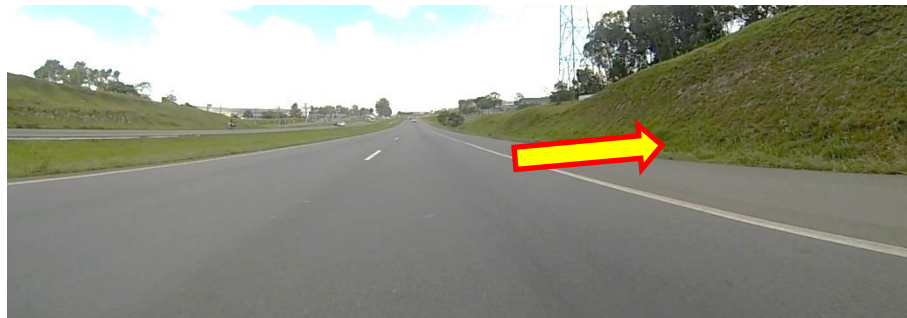
A Figura 14 mostra um talude de corte sem proteção e inserido onde deveria ser uma zona livre. Essa condição pode causar maior severidade em um acidente.

Figura15– Falta de zona livre lateral e talude de corte sem dispositivo de contenção
Fonte: o autor.

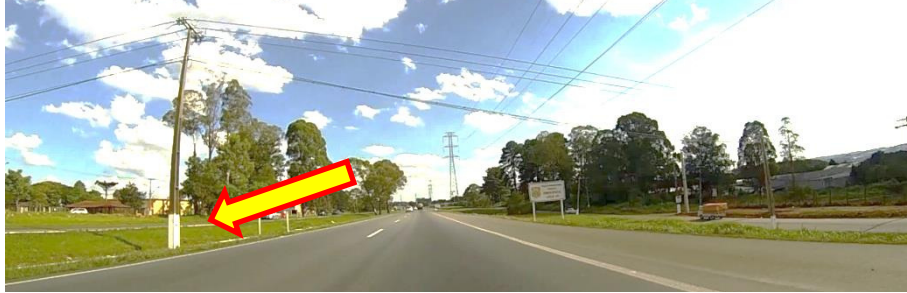
A falta de proteção em obstáculos fixos teve recorrência em diversos quilômetros analisados. Esse tipo de situação pode agravar um acidente pois normalmente esses objetos não são colapsíveis ou facilmente deformáveis para absorver energia de impacto. Muitos apresentam formatos com pouca área exposta, como árvores e postes, o que em caso de colisão concentra energia de impacto em poucos pontos do veículo, aumentando a severidade dos danos. A Figura 15 mostra um poste colocado entre as duas vias de um trecho sem a devida proteção e sinalização. Esse obstáculo fixo oferece perigo para ambos os sentidos de deslocamento, e aumenta os riscos estando entre as vias, visto que há maior probabilidade de ser atingido por um veículo e, em caso de colisão, pode atingir a pista contrária.

Figura16– Obstáculo fixo sem proteção
Fonte: o autor.

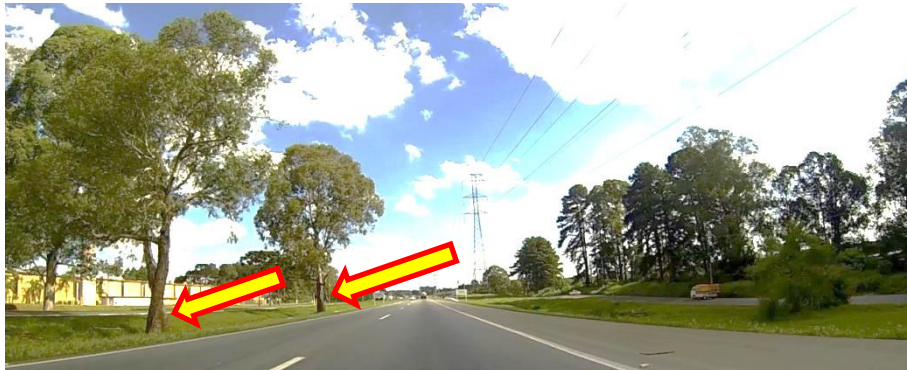
Árvores também são obstáculos fixos que devem ser protegidos, caso não possam ser removidos, conforme é visto na Figura 16. Para estes casos deve-se aplicar um sistema de contenção como barreira de concreto ou defesa metálica.

Figura17– Obstáculos fixos sem proteção
Fonte: o autor.

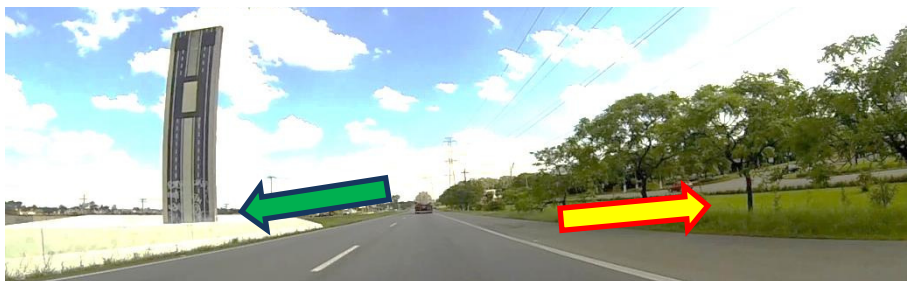
Na Figura 17 mostra dois exemplos: à esquerda o correto, onde a estrutura de concreto está protegida com barreira de concreto; e à direita, árvores sem proteção representando perigo aos usuários.

Figura18– Obstáculos fixos protegidos à esquerda e desprotegidos à direita
Fonte: o autor.

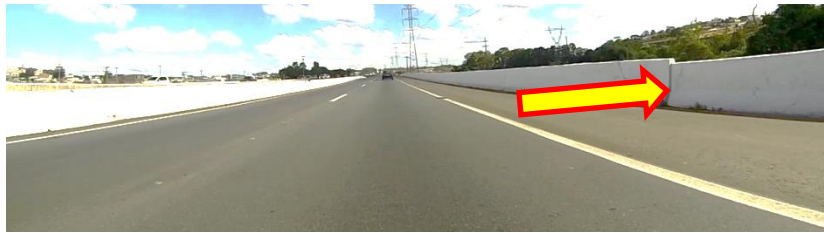
barreiras onde seriam necessárias, como em obstáculos fixos e taludes críticos, a descontinuidade também afeta a segurança dos motoristas. Barreiras avulsas (não conectadas às adjacentes) ou irregularidades na formação da barreira podem acarretar em agravamento do acidente e, assim, o sistema perde a eficiência conferida de absorção de impacto e redirecionamento do veículo errante. A Figura 18 mostra uma situação onde há descontinuidade da barreira de concreto na rodovia não pedagiada.

Figura19– Descontinuidade em barreira de concreto na rodovia não pedagiada
Fonte: o autor.

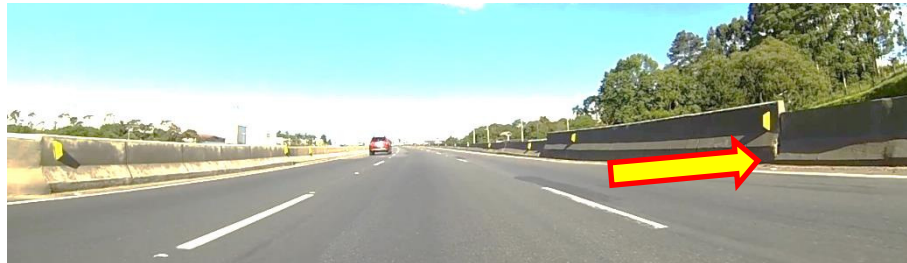
A Figura 19 mostra a mesma situação, mas em trecho pedagiado.

Figura20– Descontinuidade de barreira de concreto em rodovia pedagiada
Fonte: o autor.

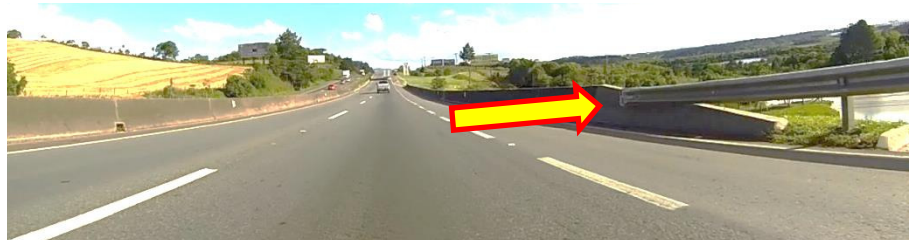
Há situações problemáticas também quando há transição de tipos diferentes de elementos de contenção, como entre barreiras de concreto e defensas metálicas. Quando se faz a transição entre elementos com rigidezes distintas, deve-se fazê-la de modo gradual de forma a evitar alterações bruscas no comportamento dinâmico funcional da proteção. As Figuras 21 e 22 mostram esse tipo de situação nas rodovias pedagiada e não pedagiada, respectivamente. A transição correta seria com a utilização de duas linhas de defesa metálica dupla onda, uma linha tripla onda ou duas linhas tripla onda fazendo a conexão com a barreira de concreto. A Figura 23 mostra como é essa transição usando duas linhas dupla onda na rodovia não pedagiada.

Figura 22– Transição incorreta entre elementos distintos de contenção em rodovia pedagiada
Fonte: o autor.

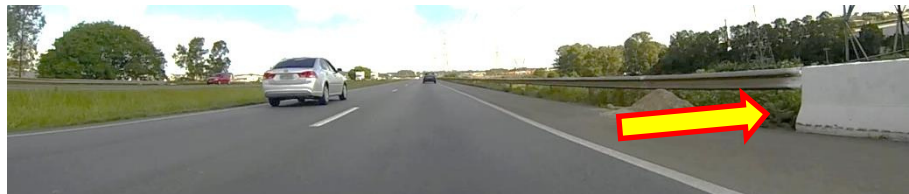
Figura 23– Transição incorreta entre elementos de contenção em rodovia não pedagiada
Fonte: o autor.

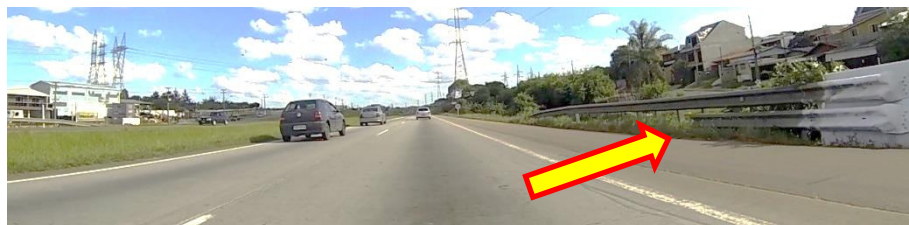
Figura 24– Transição correta entre elementos de contenção distintos em rodovia não pedagiada
Fonte: o autor.

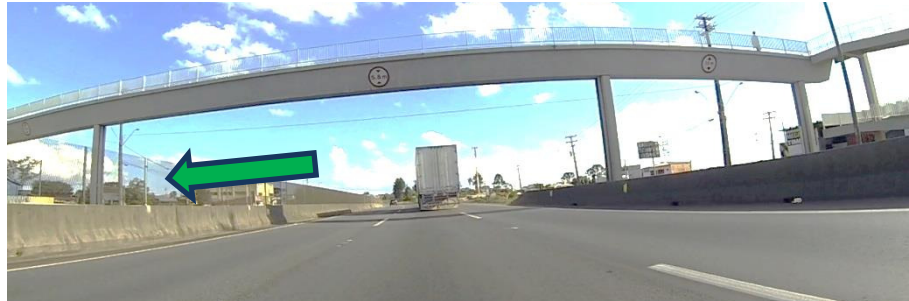
barreiras à transposição de pedestres de um lado ao outro da via e, portanto, é muito utilizado onde há passarelas, como é o caso mostrado na Figura 24.

Figura25– Dispositivo anti-ofuscamento e anti-transposição de pedestres na via
Fonte: o autor.

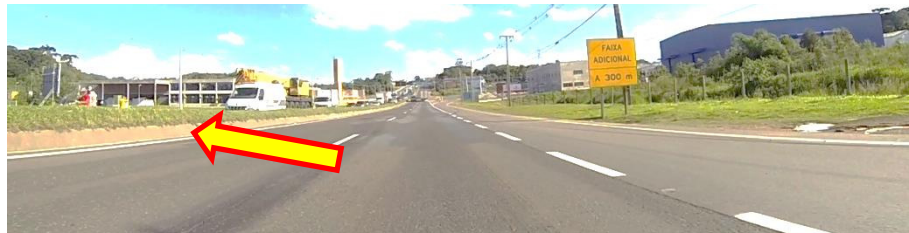
Há trechos na rodovia pedagiada onde a distância entre as vias de sentidos opostos é menor, separadas apenas por um pequeno canteiro central como visto na Figura 25. Neste caso poderia ser aplicado o dispositivo anti-ofuscamento sobre barreiras de concreto, o que aumentaria, inclusive, a segurança ao evitar que veículos errantes pudessem transpassar para a pista contrária.

Figura26– Falta de dispositivo anti-ofuscamento
Fonte: o autor.

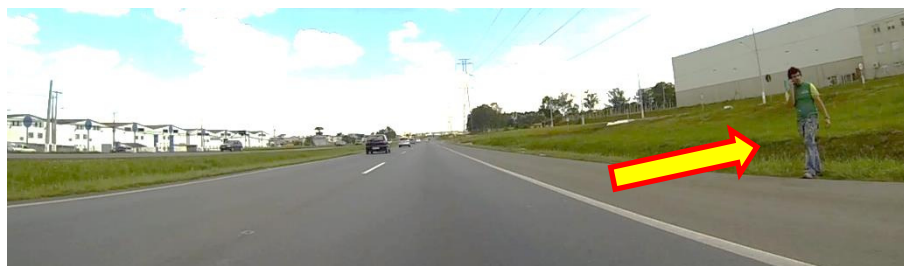
As passarelas são sistemas de segurança importantes para evitar acidentes com atropelamento de pedestres, em especial onde há grande fluxo de veículos e em situações adversas como pouca visibilidade. No trecho não pedagiado, em 14 quilômetros há apenas 1 passarela, sendo que o trecho é praticamente todo rodeado por região urbana e industrial. Não há normatização sobre distância mínima ou máxima entre passarelas, mas o número delas neste trecho poderia ser maior. A Figura 26 mostra exatamente um trecho da rodovia não pedagiada, onde um pedestre está prestes a fazer a travessia pela pista de rolamento, situação que pode causar acidente e poderia ser evitada com a presença de uma passarela. Os trechos pedagiados possuem vários quilômetros fora de zonas urbanas ou industriais, e a utilização de passarelas não se faz necessária nesses pontos.

Figura27– Pedestre atravessando a pista de rolamento.
Fonte: o autor.

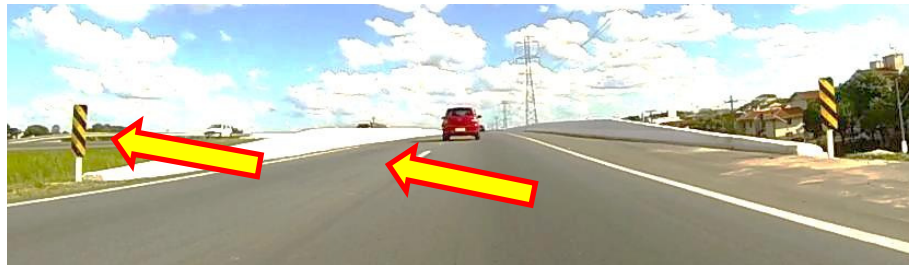
O balizamento de pontes e viadutos, nos trechos pedagiados, estão totalmente conformes. No trecho não pedagiado, o índice de conformidade atingiu apenas 64%. Na Figura 28 é possível ver que a sinalização de perigo está incorreta, apontando para o lado de fora da pista de rolamento. Além disso, também não há o balizamento óptico ao longo do viaduto.

Figura29– Balizamento de ponte incorreto
Fonte: o autor.

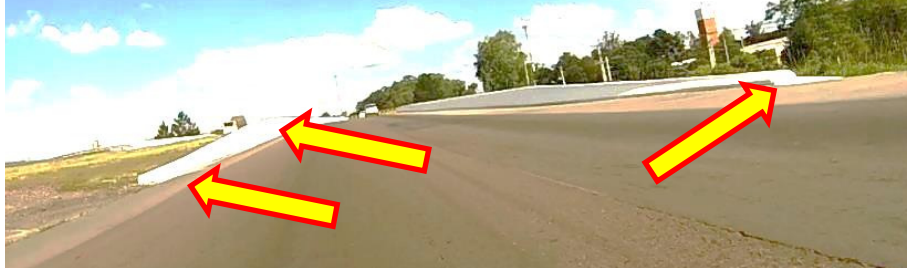
Em outra parte do trecho não concessionado, não há qualquer sinalização de obstáculo no viaduto, como mostra a Figura 29.

Figura30– Balizamento de viaduto incorreto
Fonte: o autor.

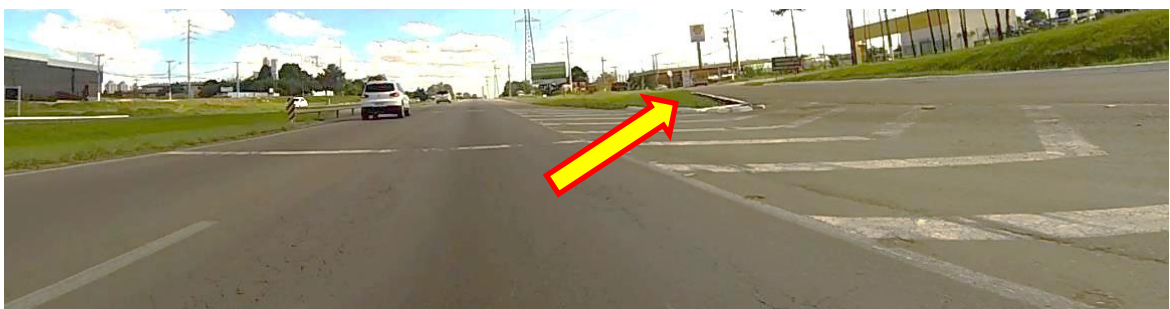
Os marcadores de perigo ajudam a visualizar pontos onde existamsituações que ofereçam risco ao motorista, como obstáculos e bifurcações. Nas rodovias pedagiadas os dados foram positivos, com média de conformidade de 80%. Já na rodovia não pedagiada o resultado mostrou conformidade de apenas 14%. A Figura 30 mostra a falta de sinalização em uma bifurcação, em complemento com a falta de tachões nas marcas de canalização.

Figura31– Falta de marcadores de perigo em bifurcação
Fonte: o autor.

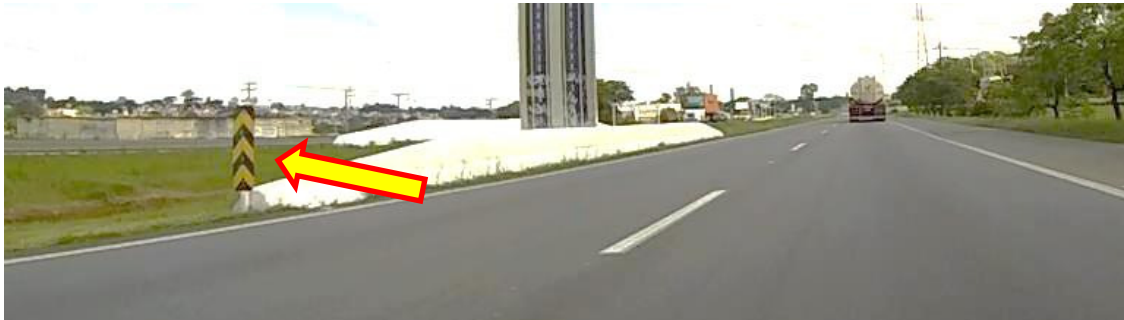
Há também sinalização inadequada, como marcadores de perigo desatualizados (houve alteração do Anexo II do CTB de 1997 através da resolução do CONTRAN 160 de 2004 que inverte as angulações dos marcadores de perigo). A Figura 31 traz um exemplo dessa situação.

Figura32– Marcador de perigo desatualizado
Fonte: o autor.

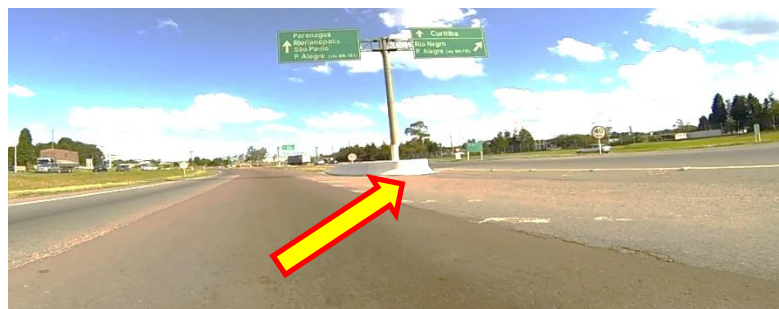
A Figura 32 mostra a falta de marcadores de perigo em obstáculo.

Figura33– Falta de marcador de perigo em obstáculo
Fonte: o autor.

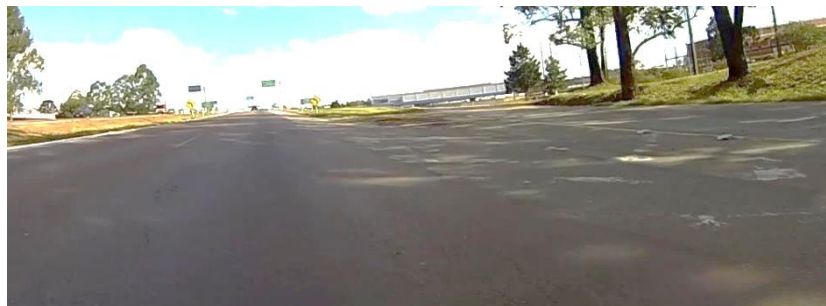
A combinação da falta de vários sistemas de sinalização pode tornar a condução pela via confusa, como na Figura 33, onde não há linha de bordo, marcas de canalização, tachões ou marcadores de perigo para orientar o motorista pela bifurcação.

Figura34– Falta de marcador de perigo, marcas de canalização, linha de bordo e tachões
Fonte: o autor.

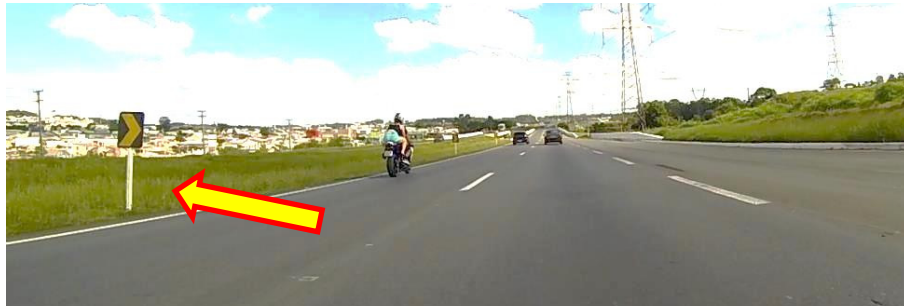
Marcadores de alinhamento enfatizam para o motorista uma alteração no alinhamento horizontal da via. A Figura 34 mostra uso inadequado desses marcadores, onde estão posicionados em local onde não há alteração de alinhamento, podendo causar confusão para quem transita pela via. Apesar disso, o índice de conformidade foi em média 87% para os três trechos.

Figura35– Marcador de alinhamento em uso inadequado
Fonte: o autor.

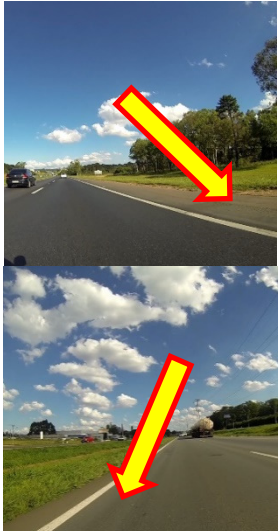
Zona livre lateral	<p>Primeiramente deve-se determinar uma zona lateral da rodovia que garanta uma área segura que possa ser utilizada por veículos errantes que saiam da pista, que seja livre de obstáculos e obstruções, e que tenha taludes atravessáveis sem estruturas de drenagem que prejudiquem a trajetória dos veículos. Assim, a rodovia não precisa de dispositivos de contenção viária. O cálculo dessa zona é feito de acordo com a NBR 15486, item 4.1.1.1 – Cálculo da largura da zona livre, ábaco da Figura 1 e tabela 1 com fatores de correção da curva horizontal.</p>

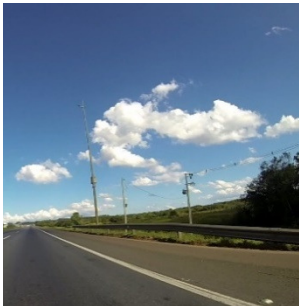
Proteção em obstáculos fixos	<p>São obstáculos fixos todas as estruturas naturais (árvores, rochas, taludes críticos) ou construídas (postes, pilares, suportes, elementos de drenagem, bifurcações), deixadas ao lado da pista, ou introduzidas durante sua construção, que em caso de acidente possam produzir desacelerações acentuadas ou paradas abruptas do veículo impactante. Todo obstáculo fixo dentro da zona livre que não puder ser removido, realocado, redesenhado ou colapsável de modo a ser atravessado com segurança, deve ser protegido com dispositivo de contenção. Quando os obstáculos não puderem ser protegidos por barreiras e defensas (contenção longitudinal) devem ser protegidos por amortecedores de impacto (contenção frontal), especialmente em bifurcações, saídas e aberturas operacionais.</p>
