**ANÁLISE DA CONFORMIDADE DE PAINÉIS ELÉTRICOS COM A NR-10: UM  
ESTUDO DE CASO REALIZADO EM UMA SUBESTAÇÃO INDUSTRIAL**

**MONOGRAFIA DE ESPECIALIZAÇÃO**

**CURITIBA  
2013**

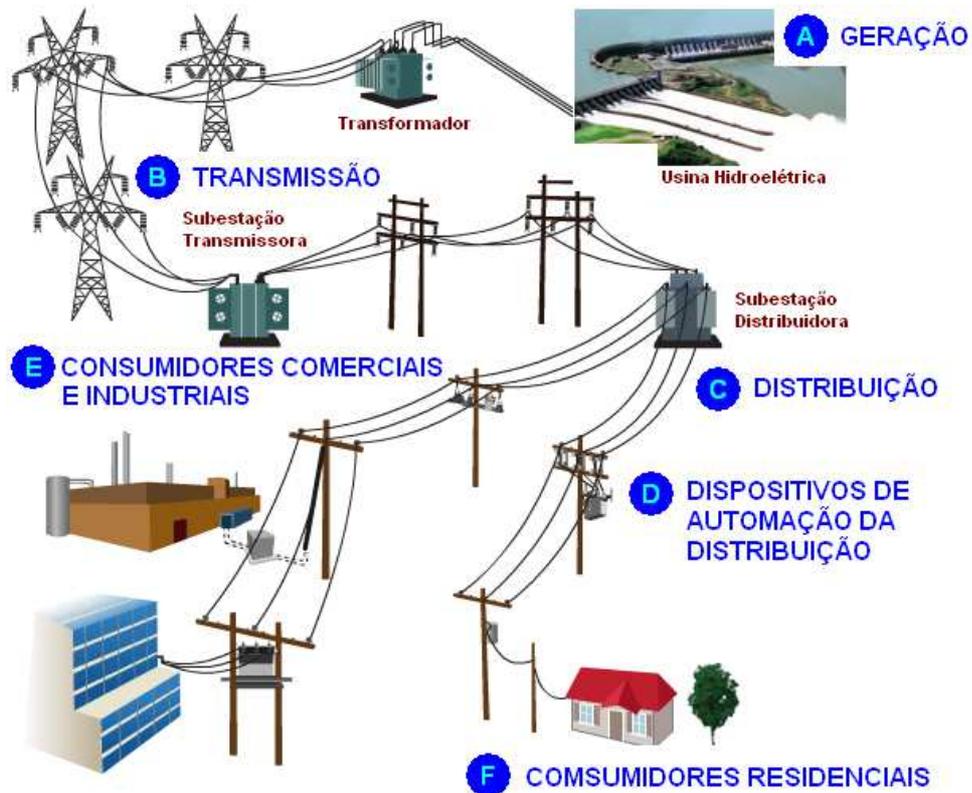
**FIGURA 1: Elementos do Sistema Elétrico de Potência**

Em seu glossário, a NR-10 conceitua Sistema Elétrico de Potência como “o conjunto das instalações e equipamentos destinados à geração, transmissão e distribuição de energia elétrica até a medição, inclusive” (BRASIL, 2004). Desta forma, o SEP abrange todas as tarefas e processos em alta tensão, nas fases de geração, transmissão, distribuição aérea e subterrânea, subestações até chegar ao consumidor final, como ilustrado na Figura 1

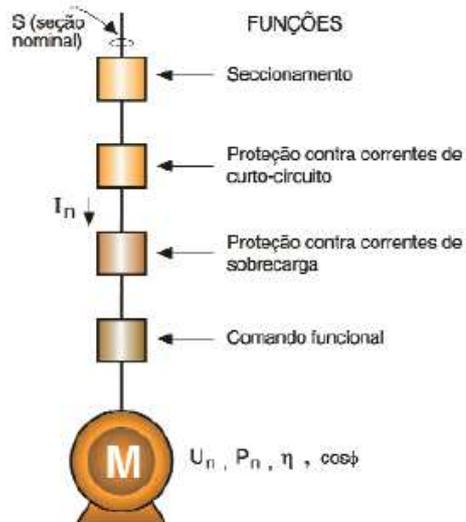
**FIGURA 2: diagrama de blocos de um circuito terminal de motor elétrico.**

As funções principais que devem fazer parte do CCM são: seccionamento, proteção contra sobrecorrentes, proteção contra correntes de curto-circuito e comando funcional. A figura 2 apresenta o diagrama de blocos funcionais do CCM interligado a um motor elétrico.

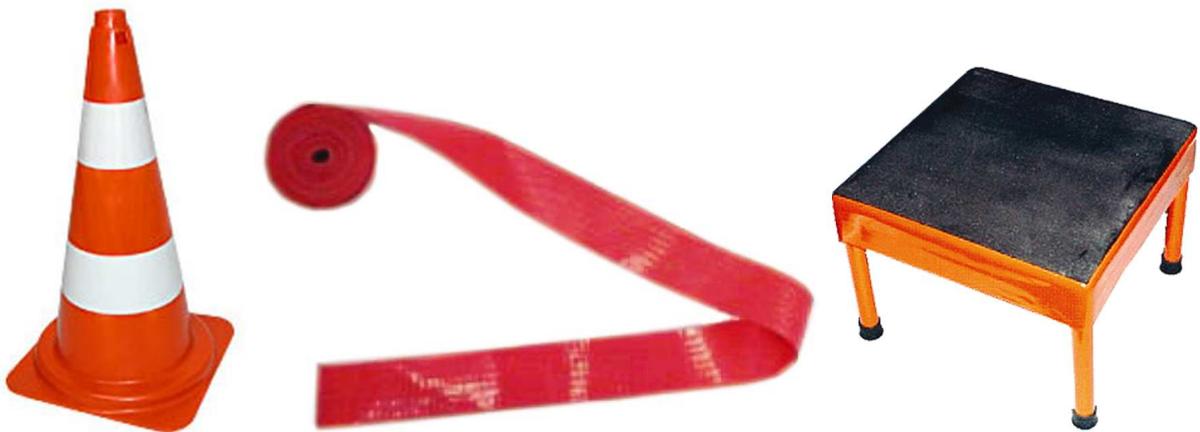
**FIGURA 3: Exemplos de EPCs para Subestações: a) Cone de sinalização; b) Fita de sinalização; c) Banqueta isolante.**

As medidas de proteção coletiva incluem: o próprio prontuário das instalações elétricas, o procedimento de desenergização, aterramento e dispositivos de sinalização e segurança. Exemplos desses dispositivos estão ilustrados através das Figuras 2(a), 2(b) e 2(c).

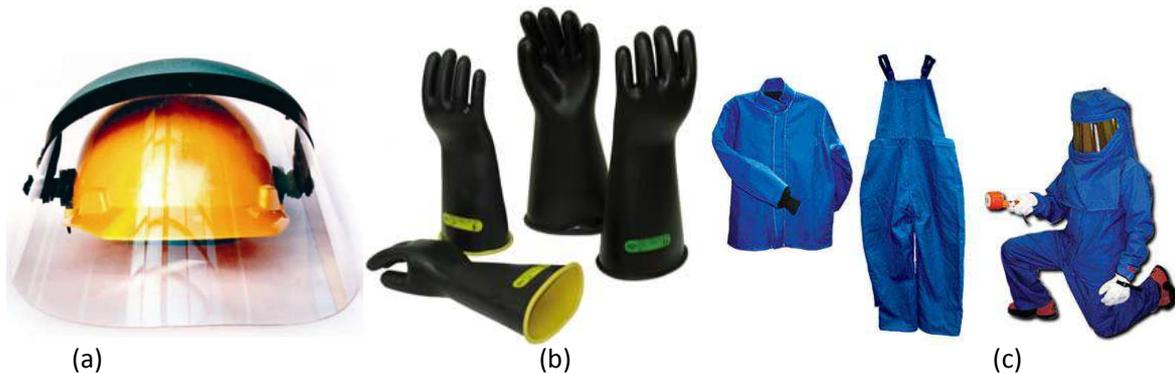
**FIGURA 4: EPIs específicos para eletricidade: a) Capacete com viseira; b) Luvas de borracha; c) Vestimenta antichama.**

oferecer uma proteção completa contra os riscos de acidentes do trabalho ou de doenças relacionadas ao trabalho, ou enquanto as mesmas estiverem sendo implantadas, ou ainda para atender situações emergenciais (BRASIL, 2011). Portanto eles não devem ser usados de maneira indiscriminada. As Figuras 3(a), 3(b) e 3(c) exemplificam EPIs específicos para serviços em eletricidade.

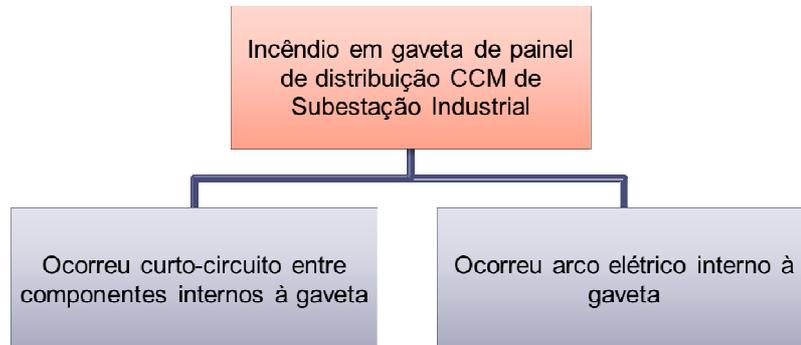
**FIGURA 7: Árvore dos porquês com as hipóteses levantadas para causas imediatas.**

Utilizando essa ferramenta, foi obtido o diagrama inicial, conforme a Figura 6 a seguir.

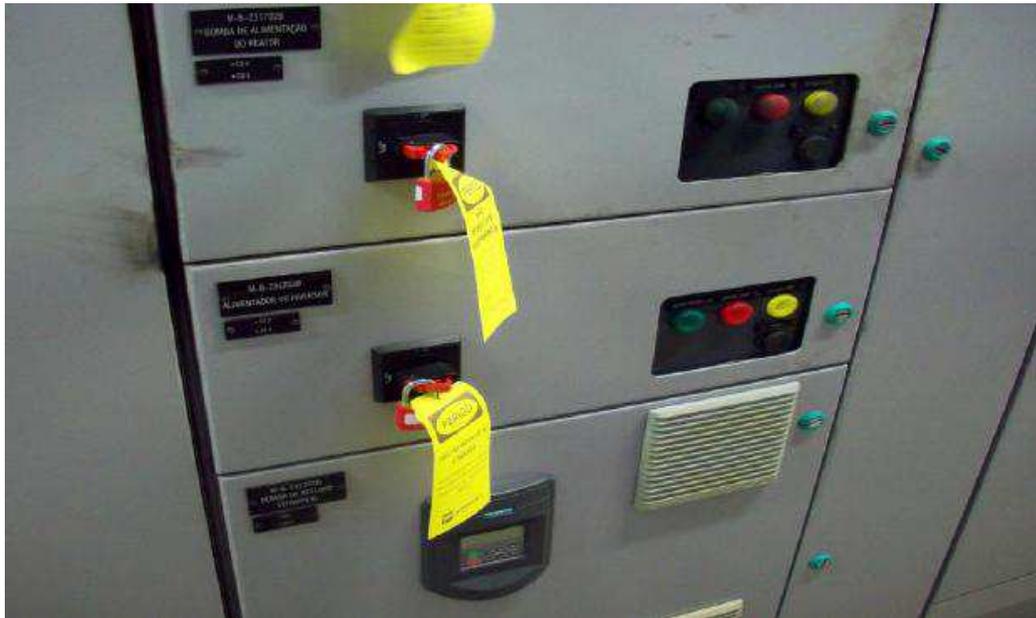
**FIGURA 8: Estado das gavetas após o sinistro.**

Menos de uma semana após a energização do painel, sem que houvesse algum motivo evidente, uma das gavetas sofreu incêndio, provavelmente causado por arco elétrico ou curto-circuito. O sinistro causou perdas no próprio painel, atingindo três gavetas, sendo a que provocou o incêndio e duas adjacentes à mesma, superior e inferior, na coluna 2 do painel, como mostra a figura 8.

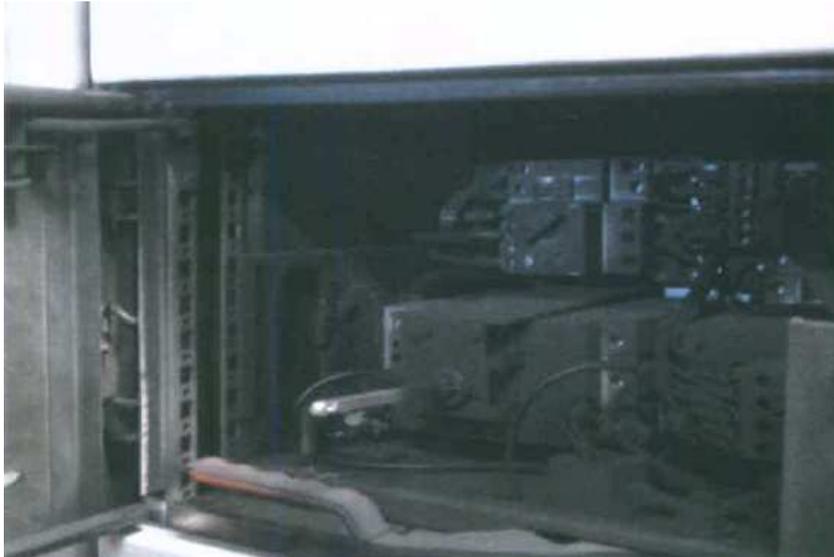
**FIGURA 9: Estado dos componentes da gaveta após o sinistro.**

Imediatamente após a constatação do fato, a contratante instaurou uma investigação do acidente, ainda que não tenha feito vítimas. O tomador providenciou a imediata desenergização do painel e acionou a assistência técnica do fabricante para extrair a gaveta e avaliar as causas da ocorrência. Como pode ser verificado na figura 9, a seguir, os componentes da gaveta ficaram seriamente danificados após o sinistro, o que dificultou a apuração das causas do mesmo.

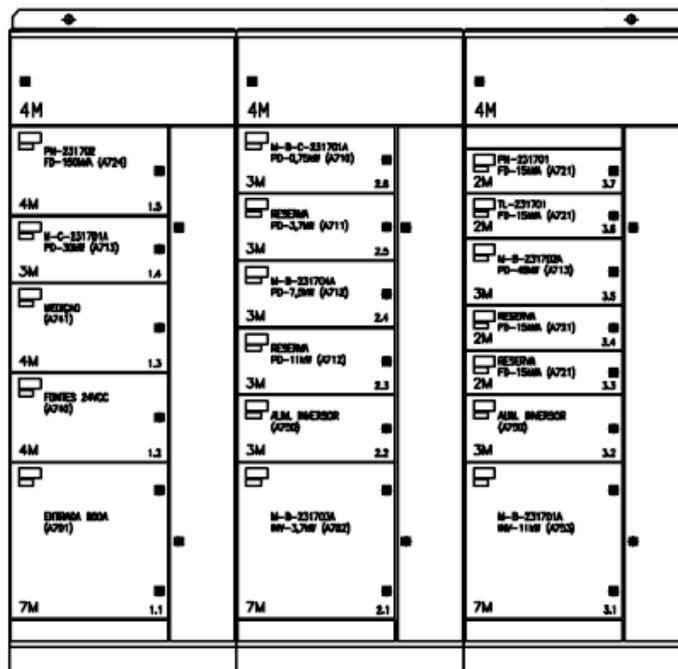
FIGURA 10: Vista frontal do projeto do painel

Contudo, o tomador e o fabricante, ao analisar o sinistro, constataram que essa divergencia nada têm haver com o mesmo, pois as colunas são isoladas internamente por chapas metálicas e a gaveta onde ocorreu a falha pertencia à segunda coluna.

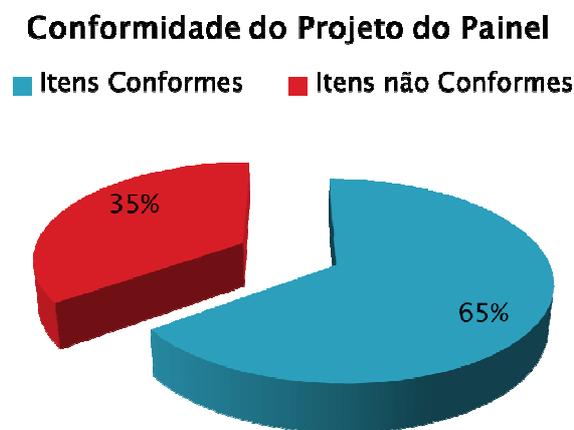
**FIGURA 11: Gráfico do percentual de conformidade do projeto**

A lista de verificação apontou para um percentual de 64% de conformidade do projeto com a NR-10 conforme o gráfico da figura 11 a seguir.

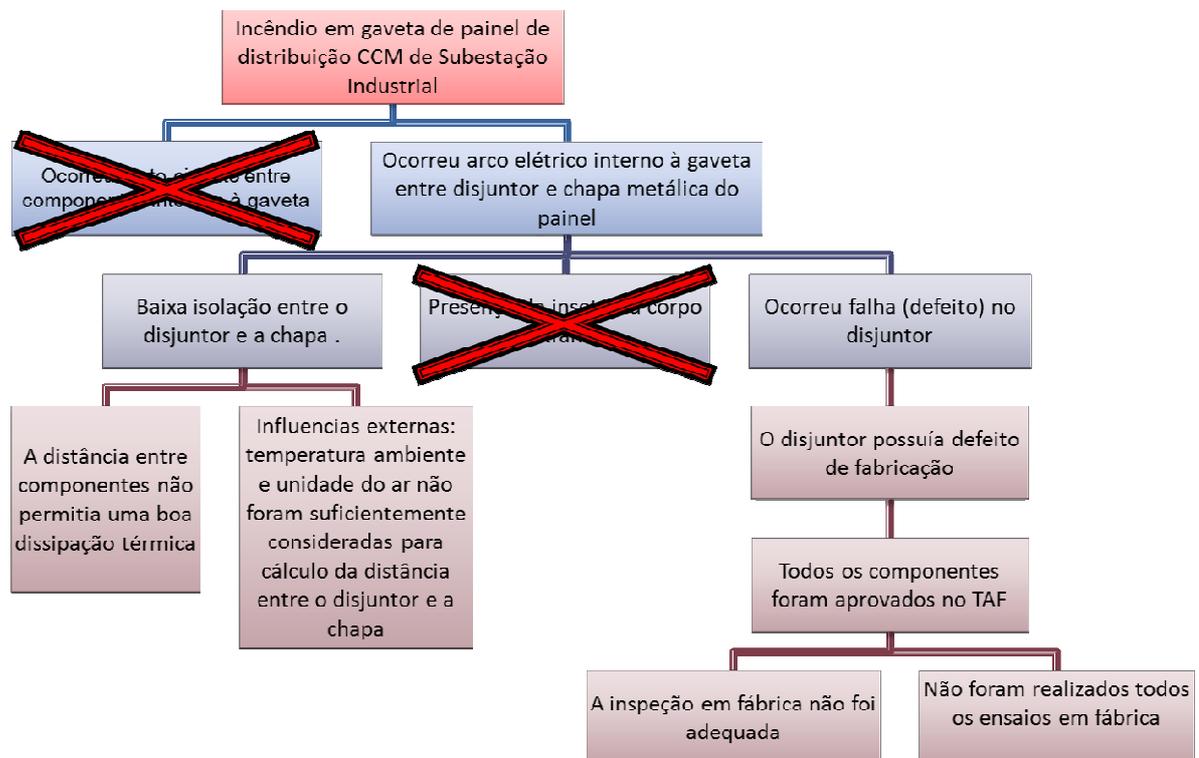
**FIGURA 12: Árvore dos Porquês parcial**

O segundo resultado importante do presente trabalho foi a identificação das causas básicas. Incluindo-se as informações relevantes obtidas durante a etapa de levantamento documental, encontram-se os ramos intermediários da árvore, conforme a Figura 12 a seguir.

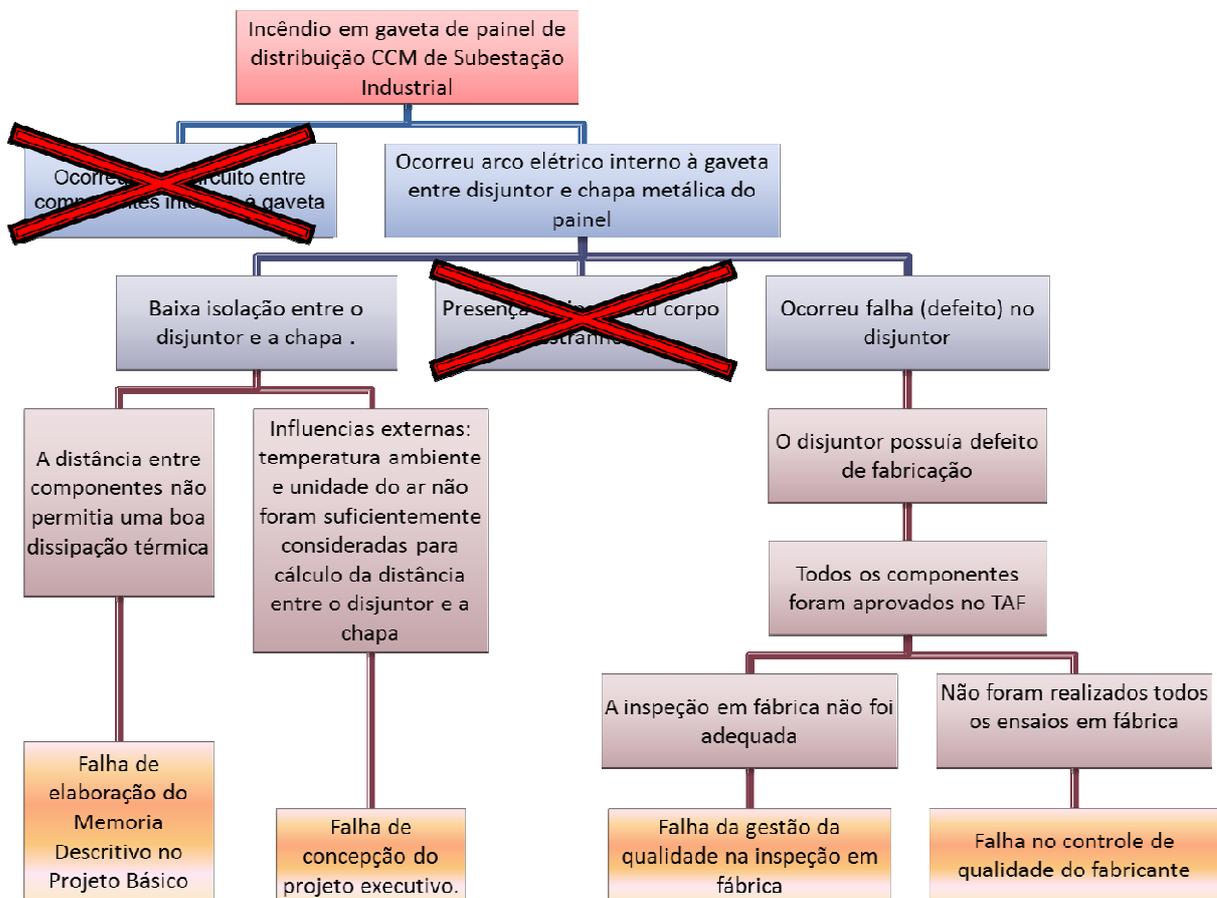
**FIGURA 13: Diagrama final da Árvore dos Porquês do Estudo de Caso**

Graficamente, os resultados da análise do acidente podem ser encontrados no diagrama final da árvore dos porquês, mostrado na Figura 13, a seguir.

- Revisar o Memorial Descritivo das instalações para projetos futuros, adequando aos requisitos mínimos previstos na NR-10;
- Revisar e adequar o projeto do painel, a fim de corrigir a posição e espaçamento dos componentes, em função das influências externas;
- Reforçar a importância do TAF para os profissionais responsáveis pela inspeção em fábrica, utilizando este caso como aprendizado e;
- Adequar a gestão da qualidade do fabricante, de modo a garantir a execução de todos os ensaios.

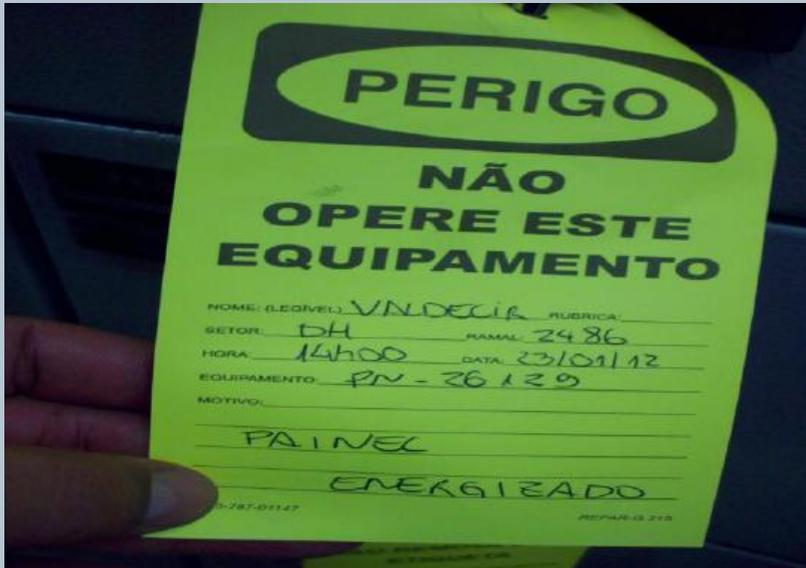
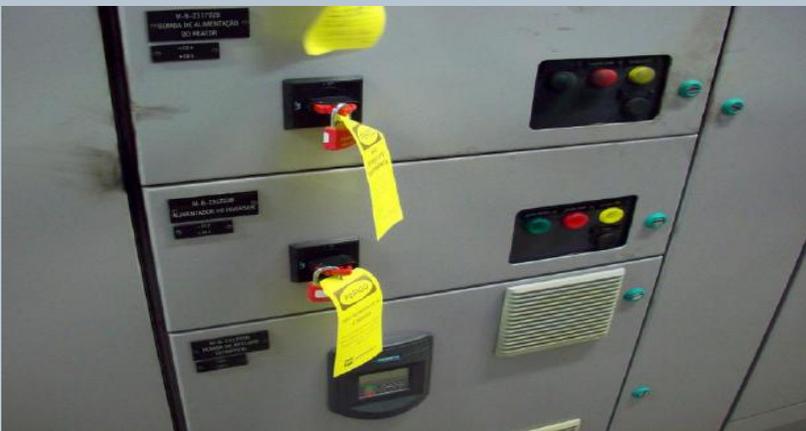
- Energização em 23/01/2012.
- Ensaio de isolamento realizados no painel e nas gavetas (inclusive a gaveta objeto do sinistro) anteriormente à energização. Vide relatórios RMTFG-20/2011 e RMTFG-13/2011.
- Inspeção visual realizada em **03/02/2012** e nada foi observado na ocasião.
- Visualização de fuligem externa em **07/02/2012**.

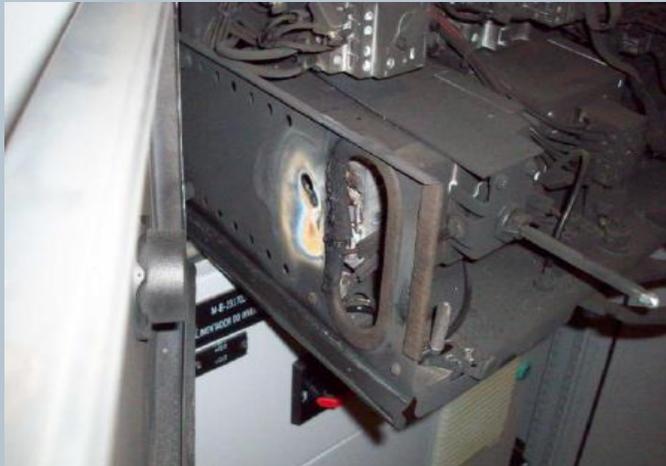
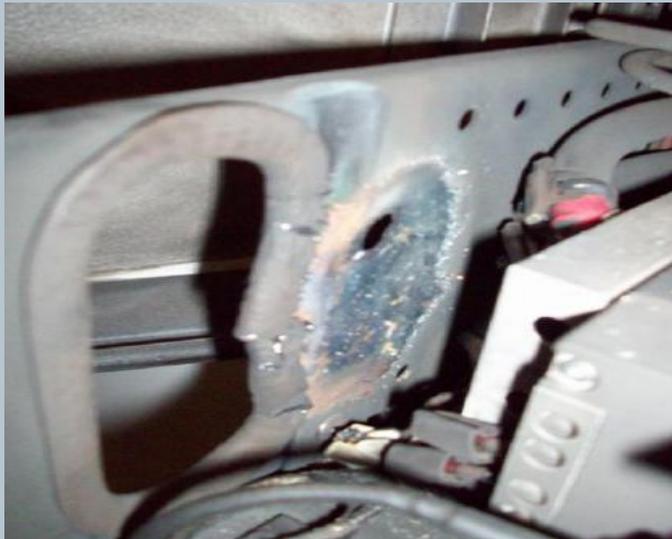
- ❑ Clara constatação da ocorrência de uma falta entre o componente (Disjuntor modelo 3RV) e a chapa metálica lateral da gaveta.
- ❑ A falta permaneceu confinada à gaveta correspondente e foi rapidamente extinta. O que pode ser comprovado pelo estado praticamente intacto da borracha presente na abertura para manuseio e pelos componentes plásticos adjacentes.
- ❑ Clara demonstração da atuação do Sensor de Detecção da Arco que equipa o painel. Responsável pelo desligamento na presença da luz proveniente de um arco que é detectada por fibra óptica.

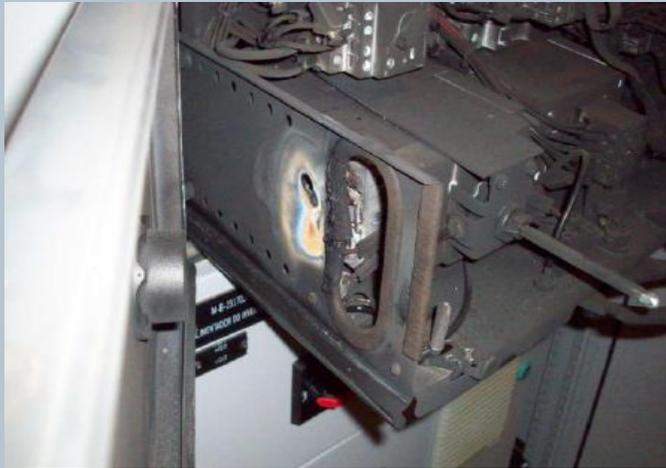
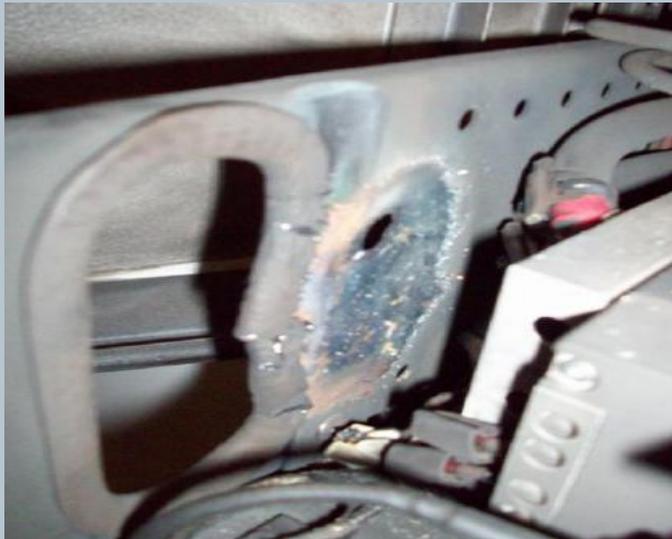
- Ficou comprovada, por meio de ensaios realizados na liberação e na energização, que a isolamento em todas as gavetas era satisfatória. Demonstrando que provavelmente não se trata de uma falha no projeto.
- Existem outras possibilidades que podem ser consideradas:
  - Presença de corpos estranhos.
  - Presença de animais.
  - Defeito no componente específico (disjuntor).
- Para um posicionamento, a SIEMENS solicita o envio dos componentes sinistrados (gaveta completa) para análise em seu laboratório.
