**SEGURANÇA DO TRABALHO EM PEQUENAS OBRAS DA
CONSTRUÇÃO CIVIL EM GUARAPUAVA**

MONOGRAFIA DE ESPECIALIZAÇÃO

Monografia apresentada para obtenção do título de Especialista no Curso de Engenharia de Segurança do Trabalho, Departamento Acadêmico de Construção Civil, Universidade Tecnológica Federal do Paraná, UTFPR. (espaçamento simples)
Orientador: Prof., Cezar Augusto Romano, Dr.

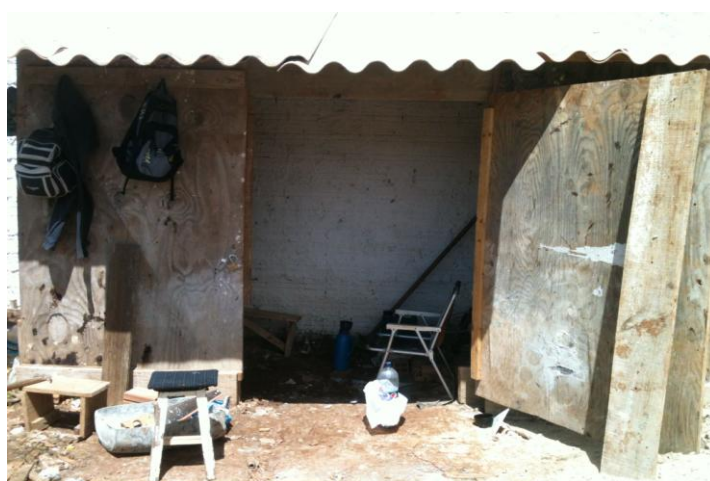
11 O local apresentava adequado para guarda às ferramentas e materiais utilizados na obra.
12 Os materiais que eram depositados estavam em contato com o piso, o que dificultava o manuseio
13 o transporte e até mesmo a formação das pilhas. O local era utilizado para a manipulação de
14 alimentos, realização das refeições e de depósito de pertences dos trabalhadores, figura 1, essas
15 últimas práticas não estando em conformidade com a legislação.

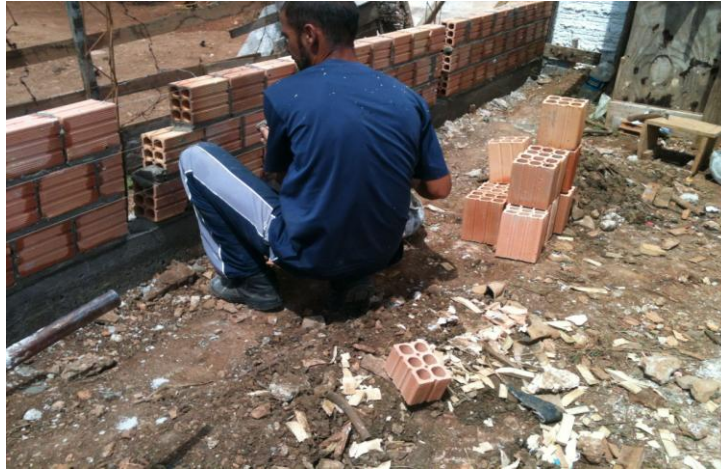
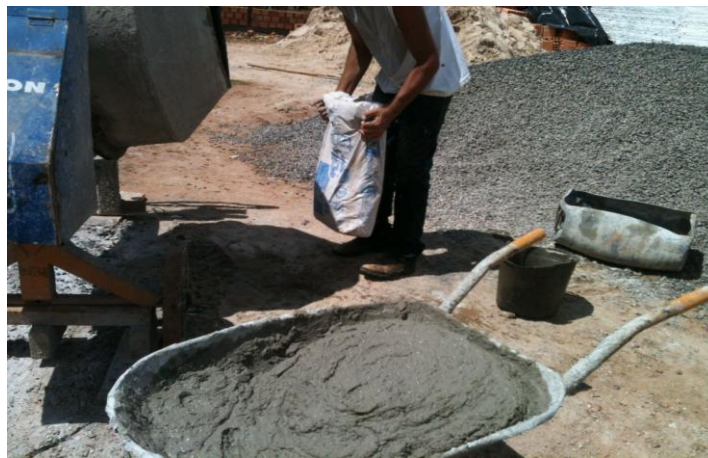
5
6
7
8
9
10
11
12
13
14
15 Figura 2 - Canteiro A.

1 No quesito EPI's nenhum trabalhador utilizado qualquer equipamento ou proteção para
2 realizar o trabalho. Quando questionados pelo uso do EPI's todos relatavam saber da importância
3 do uso de protetores, mas, a justificativa para a não utilização era o incomodo gerado e pela falta
4 de costume de usar os protetores, figura 2 e 3.

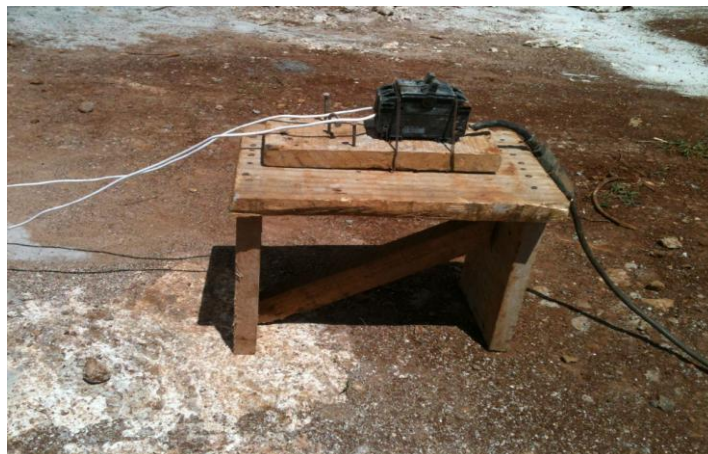
9 Figura 5– Canteiro A.
10 Fonte: O autor (2013).

1 para desligar a corrente elétrica, esse mesmo dispositivo não apresentava nenhuma proteção de
2 possíveis impactos mecânicos ou de proteção de intempérie, figura 5.

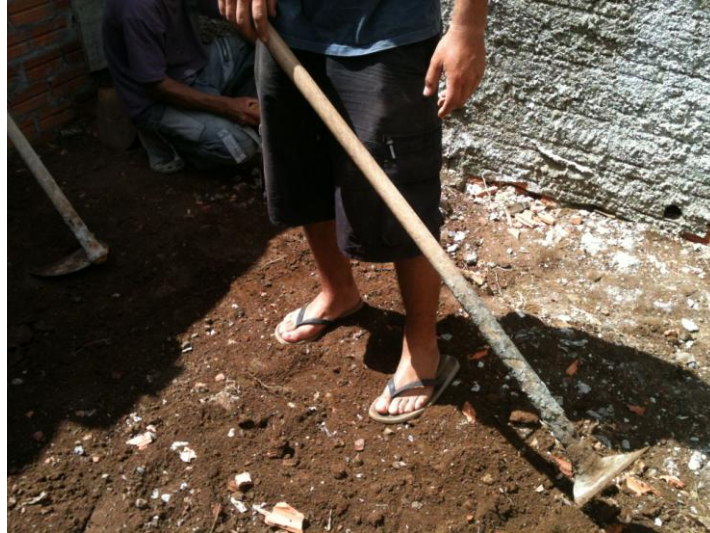
5
6 Figura 6 – Canteiro B.

Nenhum trabalhador utilizava EPI's. Os trabalhadores relatam que utilizam os equipamentos somente quando estão manipulando e preparando a massa de cimento e de cal utilizada na obra. Foi verificada certa preocupação em relação aos equipamentos, quando questionado sobre os EPI's, surgiram comentários de acidentes ocorridos pela falta do uso dos equipamentos de proteção, figura 6.

1 Não havia no canteiro um local adequado para guarda os materiais e equipamentos
2 utilizados na construção, eles eram acondicionados no terreno e até mesmo na calçada dividindo
3 espaço com pedestre, figura 7. O relato para não haver esse local, foi que a demanda por
4 materiais é pequena e conforme a obra vai avançando é feita a compra dos materiais necessários.

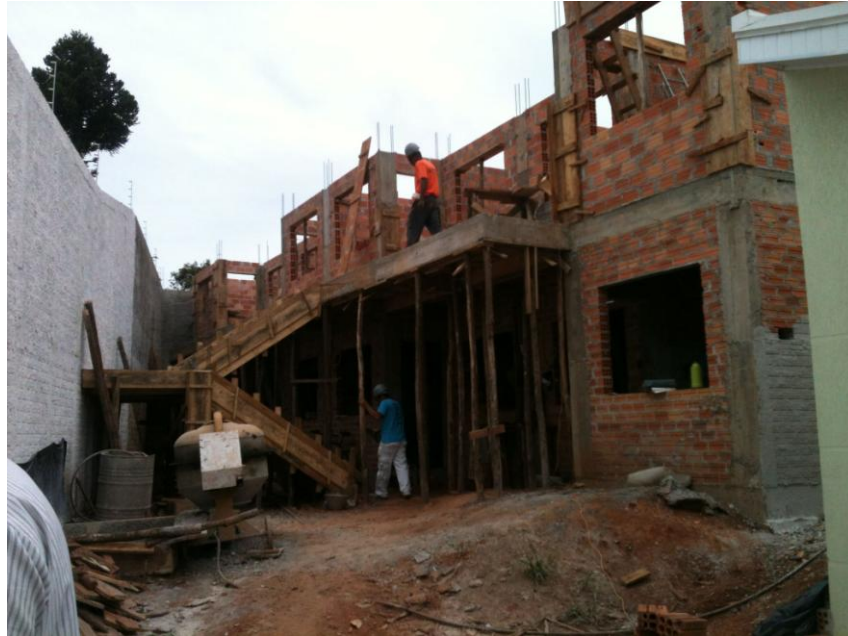
10
11 No local todos usavam capacetes de proteção, sendo o único EPI usado. O capacete
12 possuía gravado em si, siglas de conformidades do INMETRO e de CA. Outros EPI's que seriam
13 necessários devido à característica da obra não foi visto na obra, a justificativa para essa falta foi
14 à experiência que os trabalhadores possuem com o serviço e com os possíveis riscos, figura 9.

Figura 9 – Canteiro C.
Fonte: O autor (2013).

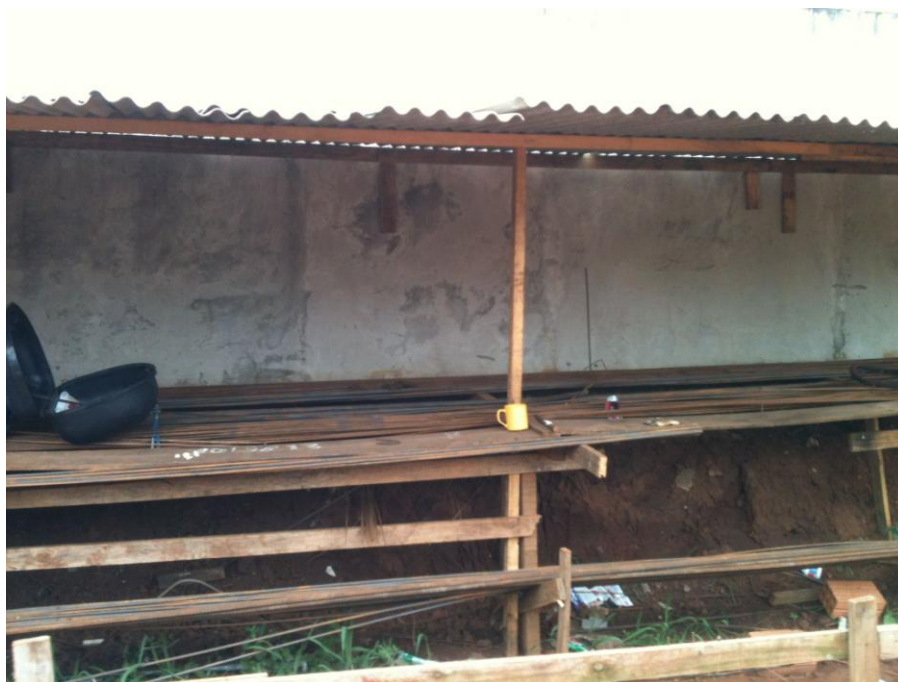
3
4 Figura 11 – Canteiro D.
5 Fonte: O autor (2013).
6

O canteiro apresentava um local exclusivo para o armazenamento dos materiais utilizados na obra, também havia um local destinado para armação das barras de aço, figura 11. Todo

1 material de descarte era colocado em um local já determinado para depois ser despejado em
2 caçambas de entulho.
