**COMPARAÇÃO ENTRE O CUSTO DE ADEQUAÇÃO DOS
CANTEIROS DE OBRA E O VALOR DA MULTA APLICADA PELO
MTE DEVIDO A INCONFORMIDADES COM AS NORMAS.**

MONOGRAFIA DE ESPECIALIZAÇÃO

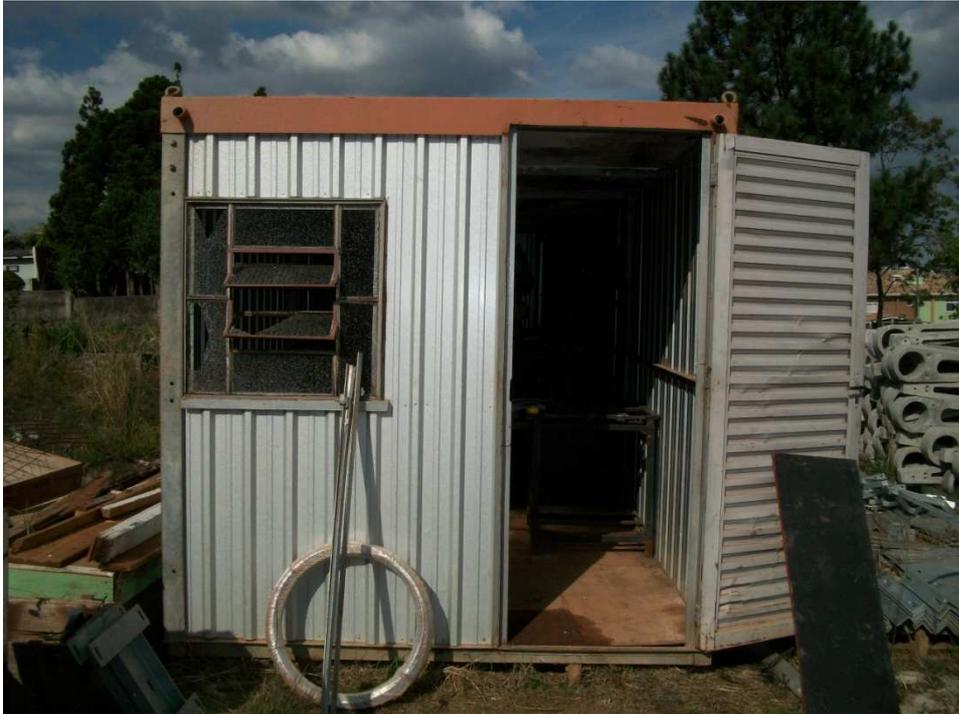
Figura 01 – instalações móveis
Fonte: O Autor (2013)

O canteiro de obras vistoriado utiliza unidades móveis “contêiner” como locais de depósito e eventualmente como ambiente de trabalho.

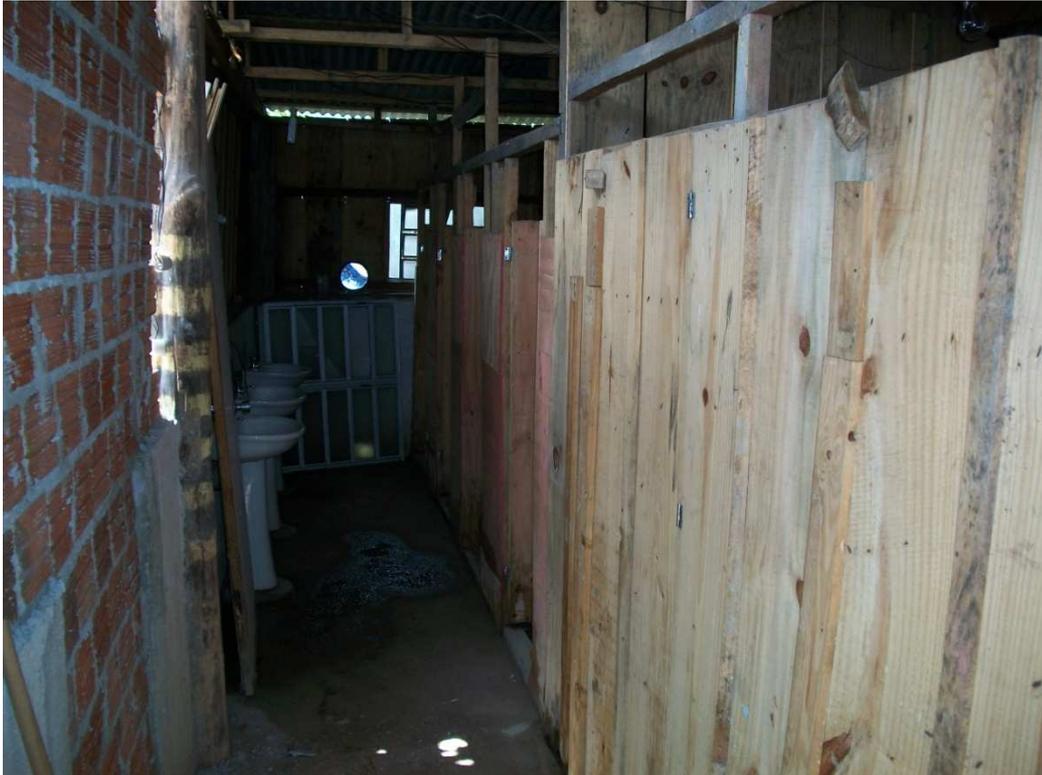
Figura 02 – instalações sanitárias
Fonte: O Autor (2013)

O canteiro de obras vistoriado conta com instalações sanitárias em quantidade suficiente para atender todos os funcionários locados nos alojamentos e instalações sanitárias próximas aos locais de trabalho. Nessa avaliação foram vistoriados os módulos próximos ao local de alojamento.

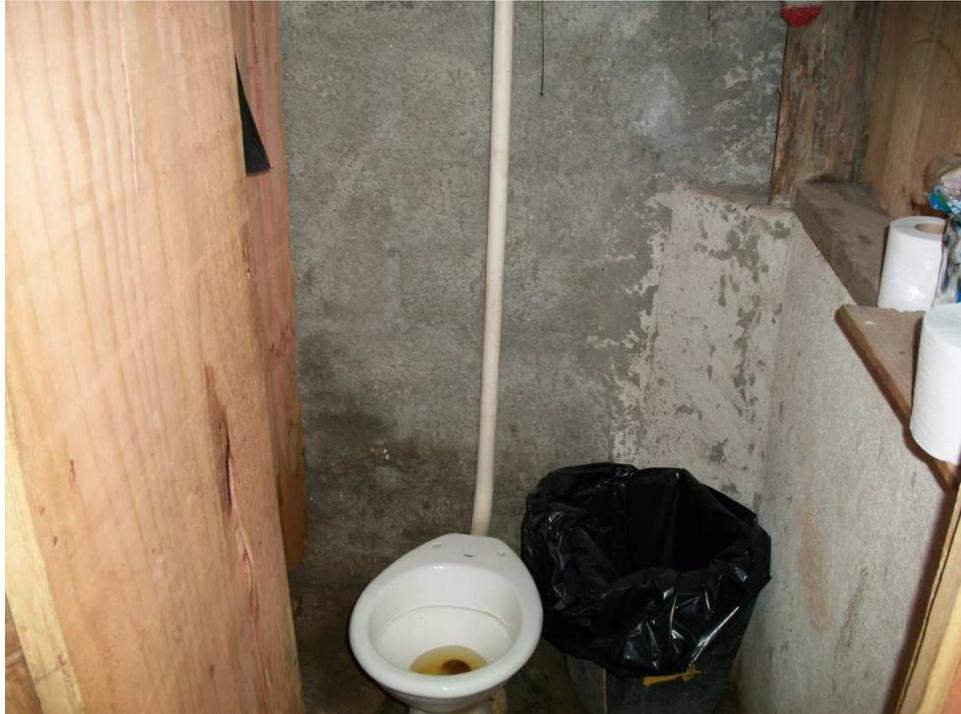
Figura 04 – Vasos sanitários
Fonte: O Autor (2013)

O canteiro de obras vistoriado utiliza unidades de vaso sanitário em maior quantidade que a especificada na norma, para atender os pontos referentes a mictórios. Então o local não apresenta a modalidade, apenas 4 vasos sanitários.

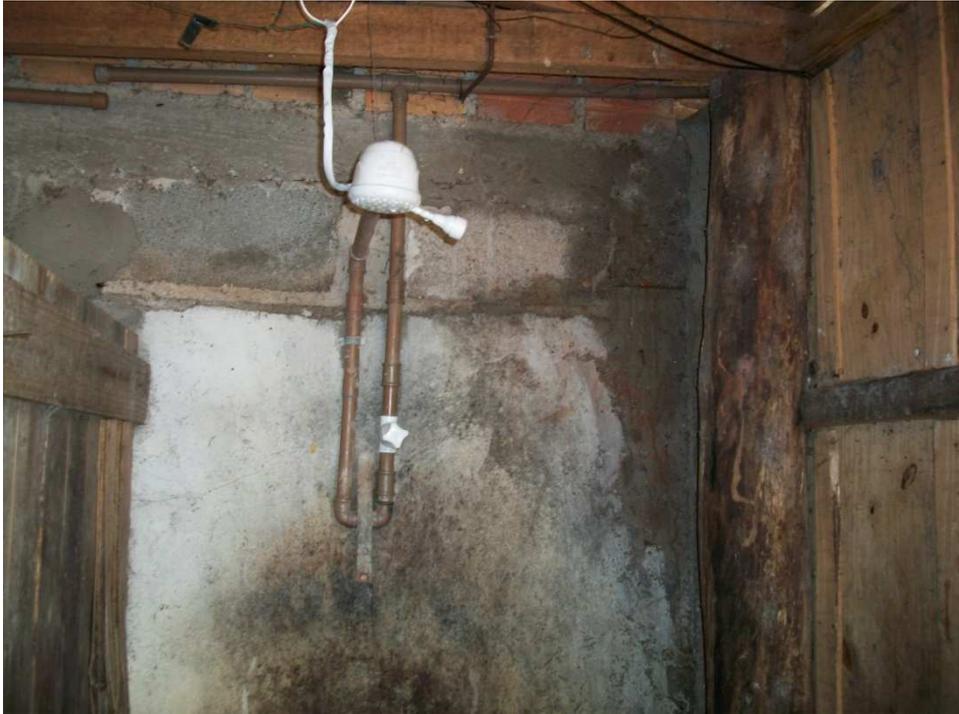
Figura 05 – Chuveiros
Fonte: O Autor (2013)

A quantidade de chuveiros instalados e em funcionamento estava exatamente no limite do número de funcionários alojados no estabelecimento, porém inconformidades foram encontradas na vistoria.

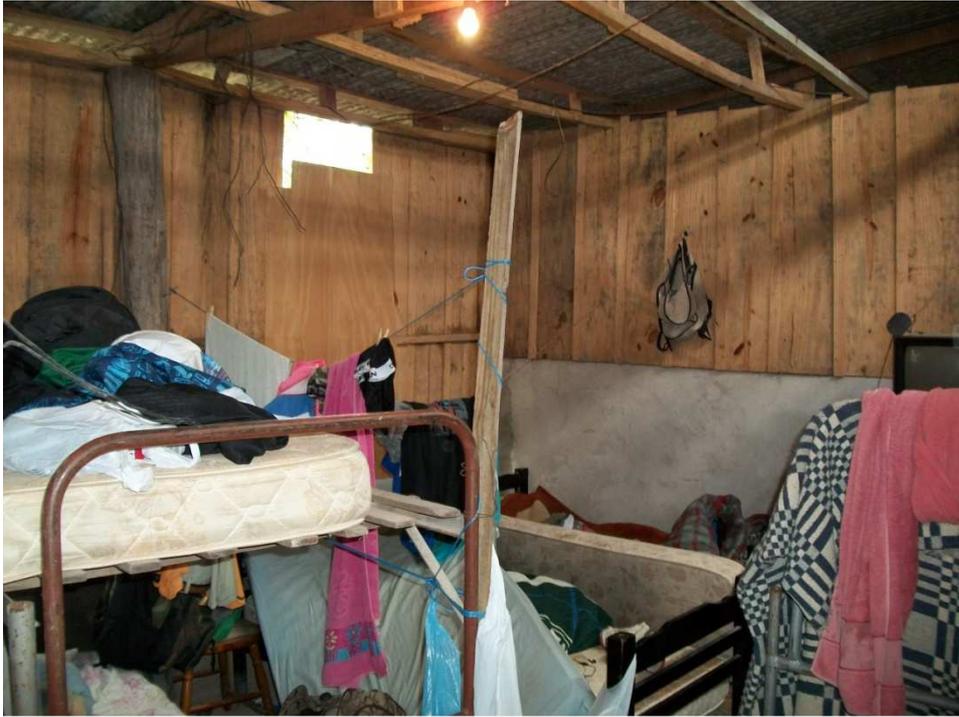
Figura 07 – Alojamentos
Fonte: O Autor (2013)

O local utilizado como alojamento na empresa era na verdade um galpão construído com madeiras (tábuas) e telhado sustentando também por troncos de madeira.

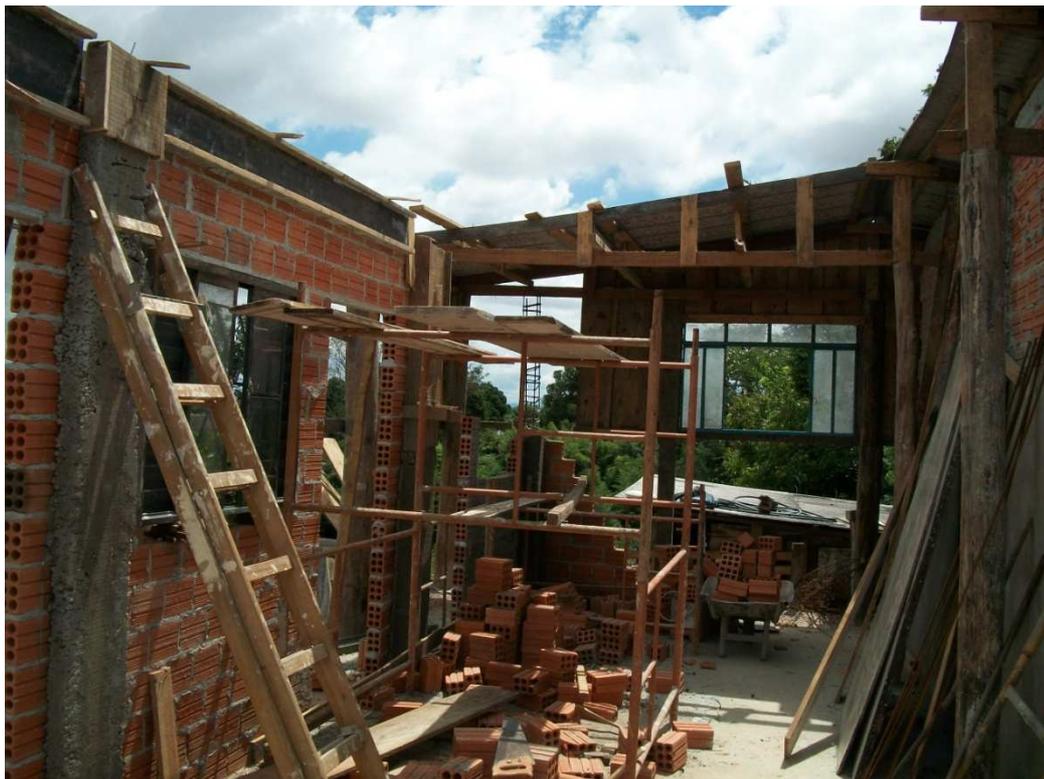
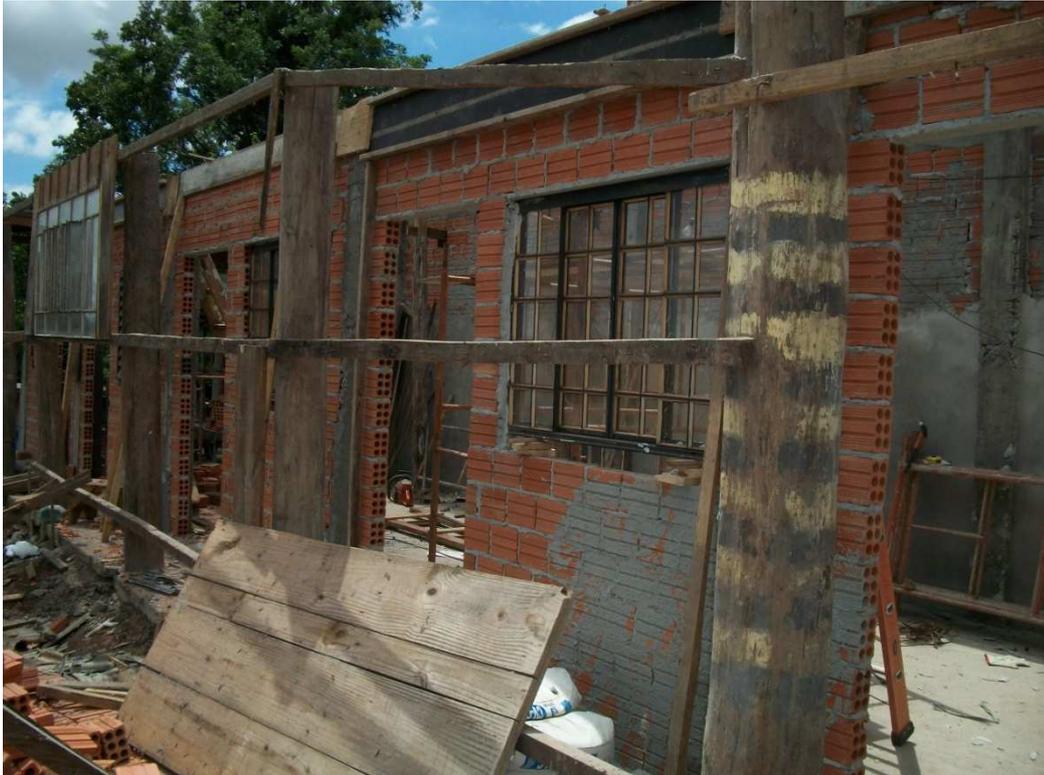
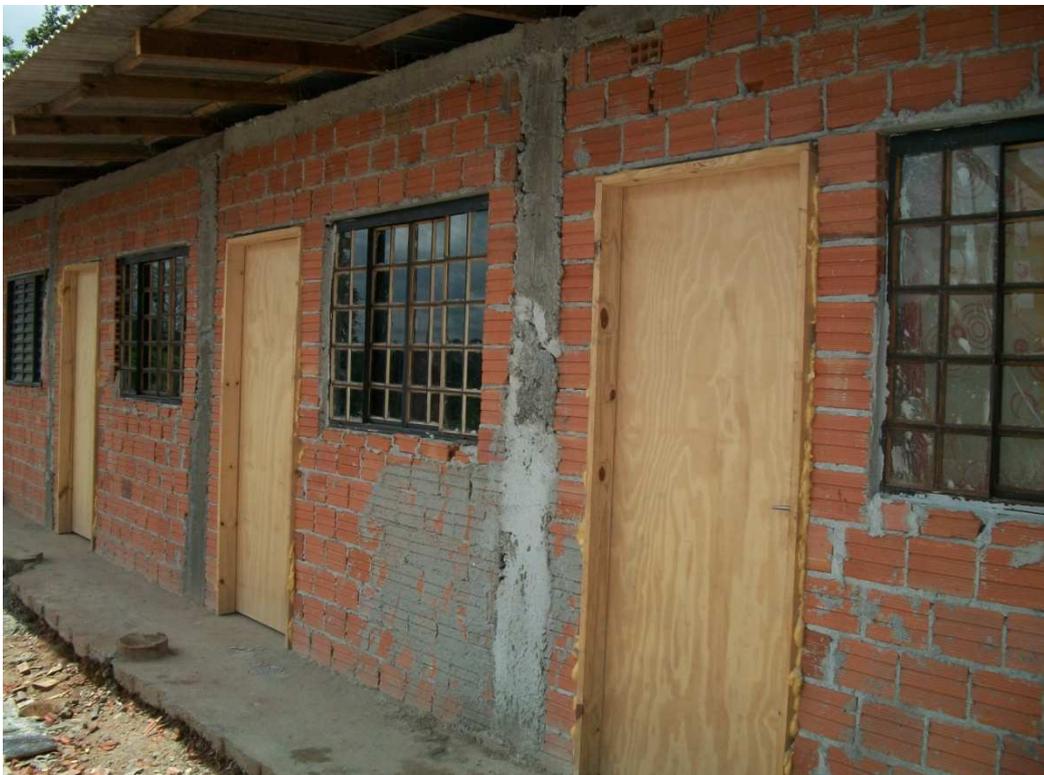
Figura 08 – Construção dos alojamentos 1
Fonte: O Autor (2013)

Figura 09 – Construção dos alojamentos 2
Fonte: O Autor (2013)

Figura 10 – Construção dos alojamentos 3
Fonte: O Autor (2013)

No local onde estavam alojados todos os trabalhadores foram construídos 10 quartos em alvenaria, com capacidade para receber 3 funcionários cada. Os módulos possuem porta e janela adequada para ventilação, piso cerâmico para facilitar a limpeza e condições de higiene, além de instalações elétricas apropriadas, com tubulação e tomadas instaladas.

As imagens abaixo mostram parte do processo construtivo.
